Egtoftevej 10, 11 og 13 C samt Immortellevej 9 A – Fotos fra 2012 – 2020

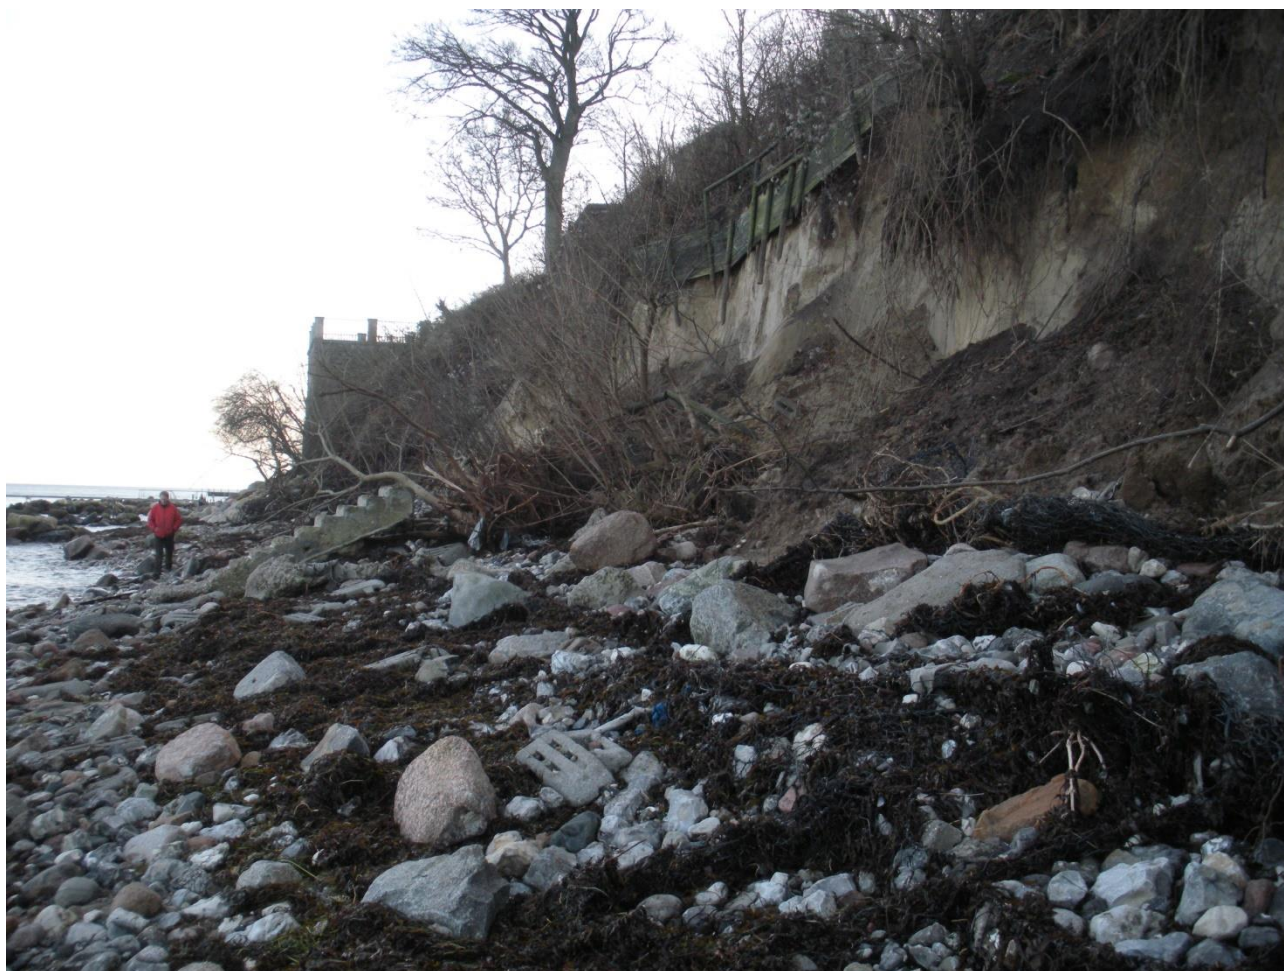
Foto af 11.1.2012:

Rester af skråningsbeskyttelse.

Fotoet er taget fra badebroen ved nordskel af Egtoftevej 10 og forestille kysten af Egtoftevej 10. I baggrunden ses den store bygning på Immortellevej 9A.

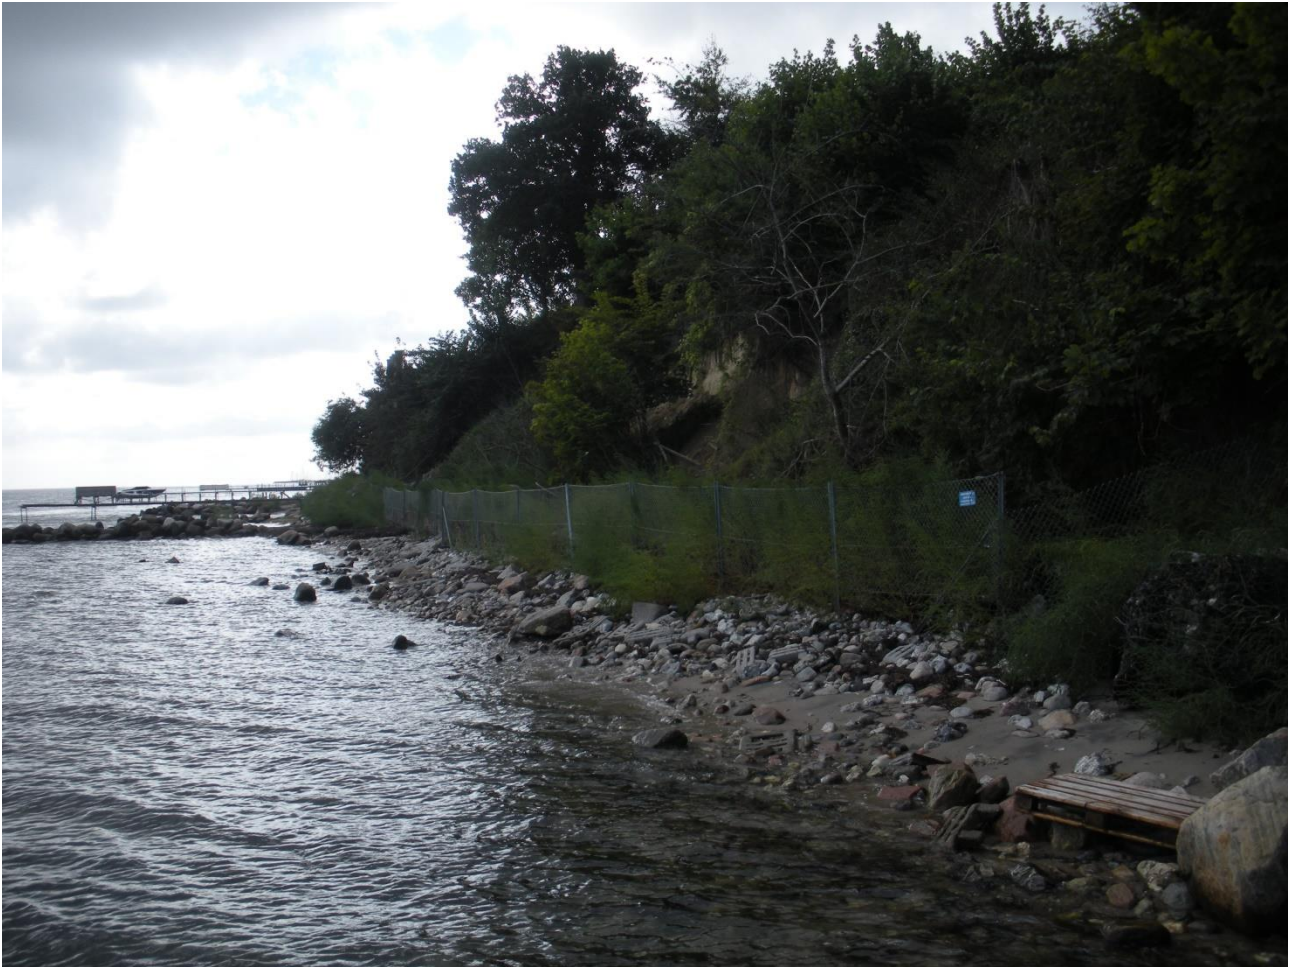
Foto af 27.8.2012:

Minimal strand før stormen Bodil i 2013.

Fotoet er taget fra badebroen ved nordskel af Egtoftevej 10 og viser kysten af Egtoftevej 10. I baggrunden anes den store bygning på Immortellevej.

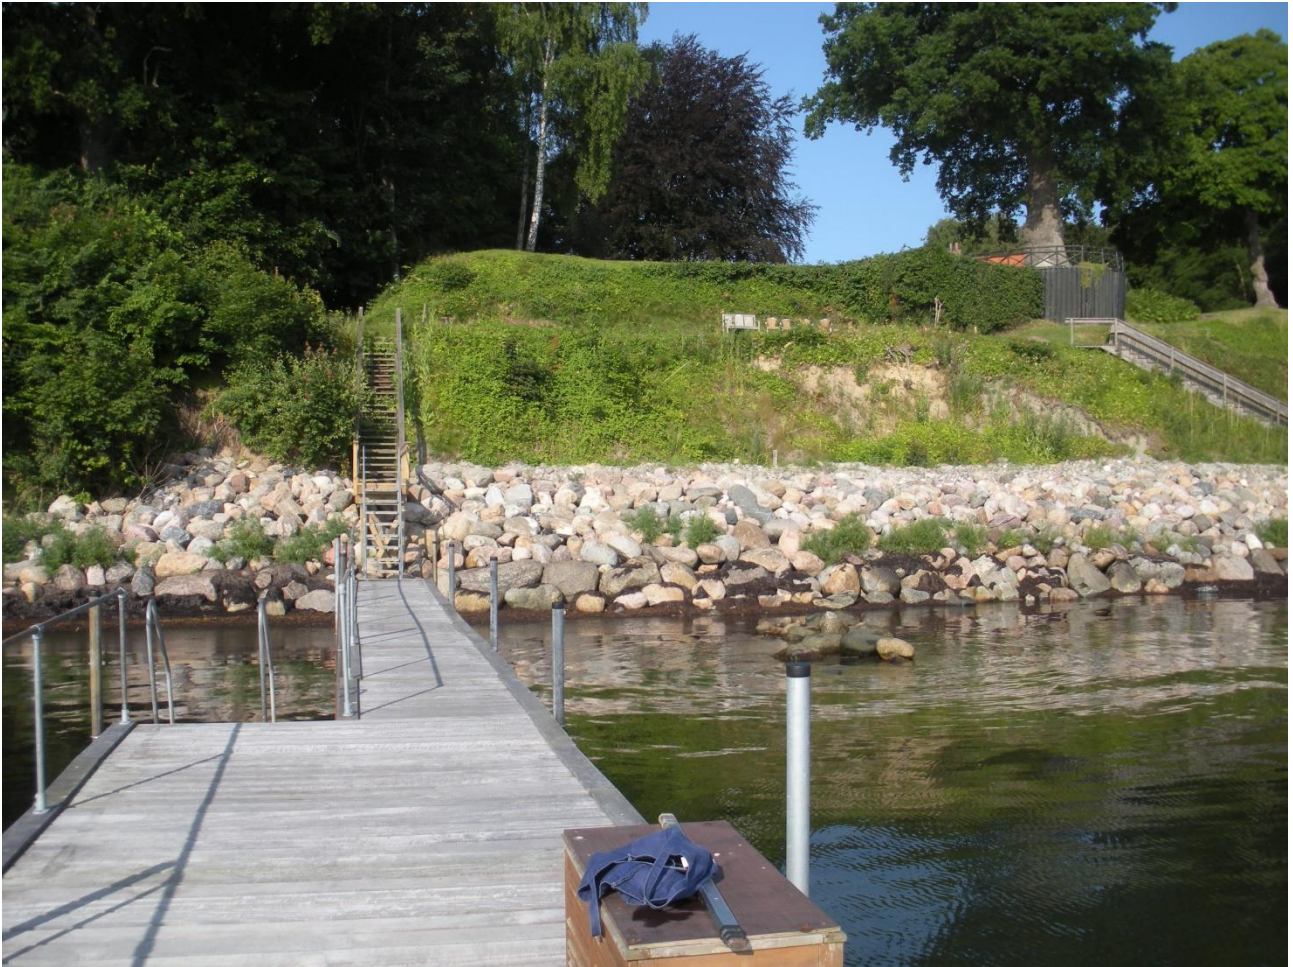
Foto af 12.7.2013:

Egtoftevej 10 og 13 C.

Fotoet er taget fra badebroen ved nordskel af Egtoftevej 10. Til højre for badebroen, på badebroens nordsiden ses skråningsbeskyttelse på naboejendommen mod nord. Til venstre for badebroen ses skråningsbeskyttelse, der er ført ind på Egtoftevej 10.

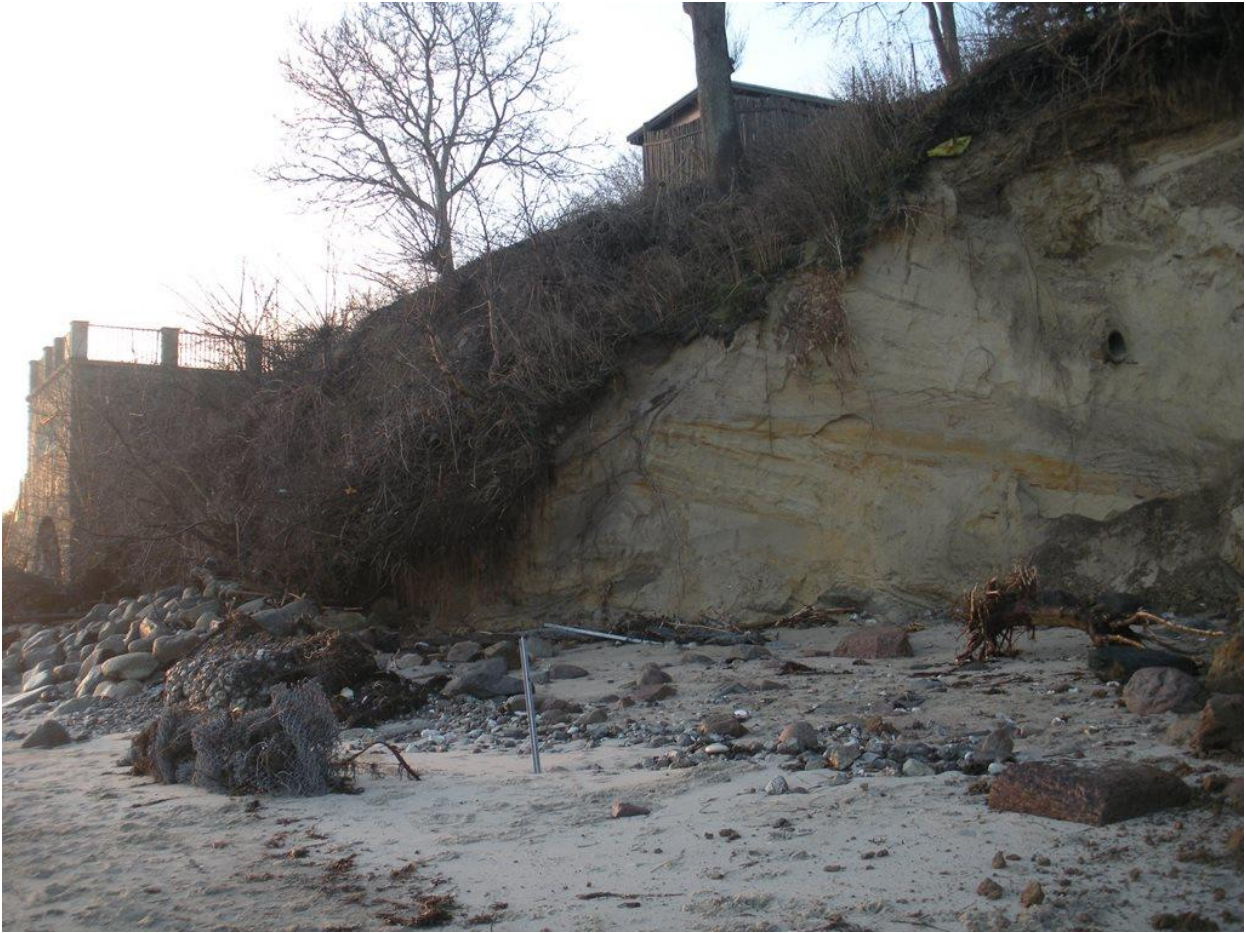
Foto nr. 1 af 11.12.2013:
Egtoftevej 10 mod Immotellevej 9 A efter stormen Bodil.
Fotoet er taget mod syd fra stranden midt på Egtoftevej 10. Det viser kystskrænten på Egtoftevej 10 nærmest Immortellevej 9A.

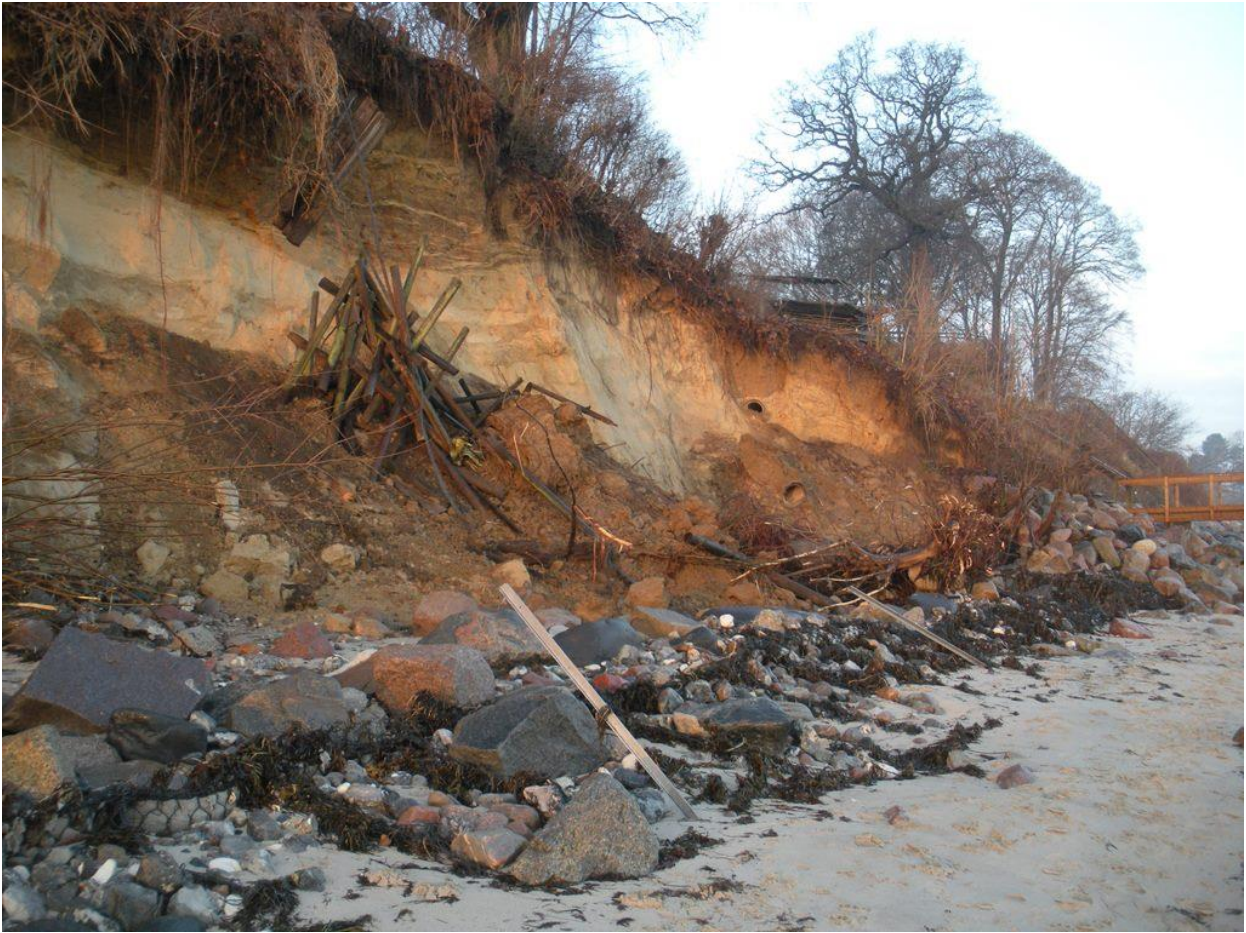
Foto nr. 2 af 11.12.2013:
Store skred efter stormen Bodil i 2013.
Fotoet er taget mod nord fra stranden på den sydlige del af Egtoftevej 10. Det viser kystskrænten på Egtoftevej 10. I baggrunden ses skråningsbeskyttelsen på den nordligste del af Egtoftevej 10 samt badebroen ved nordskel af Egtoftevej 10.

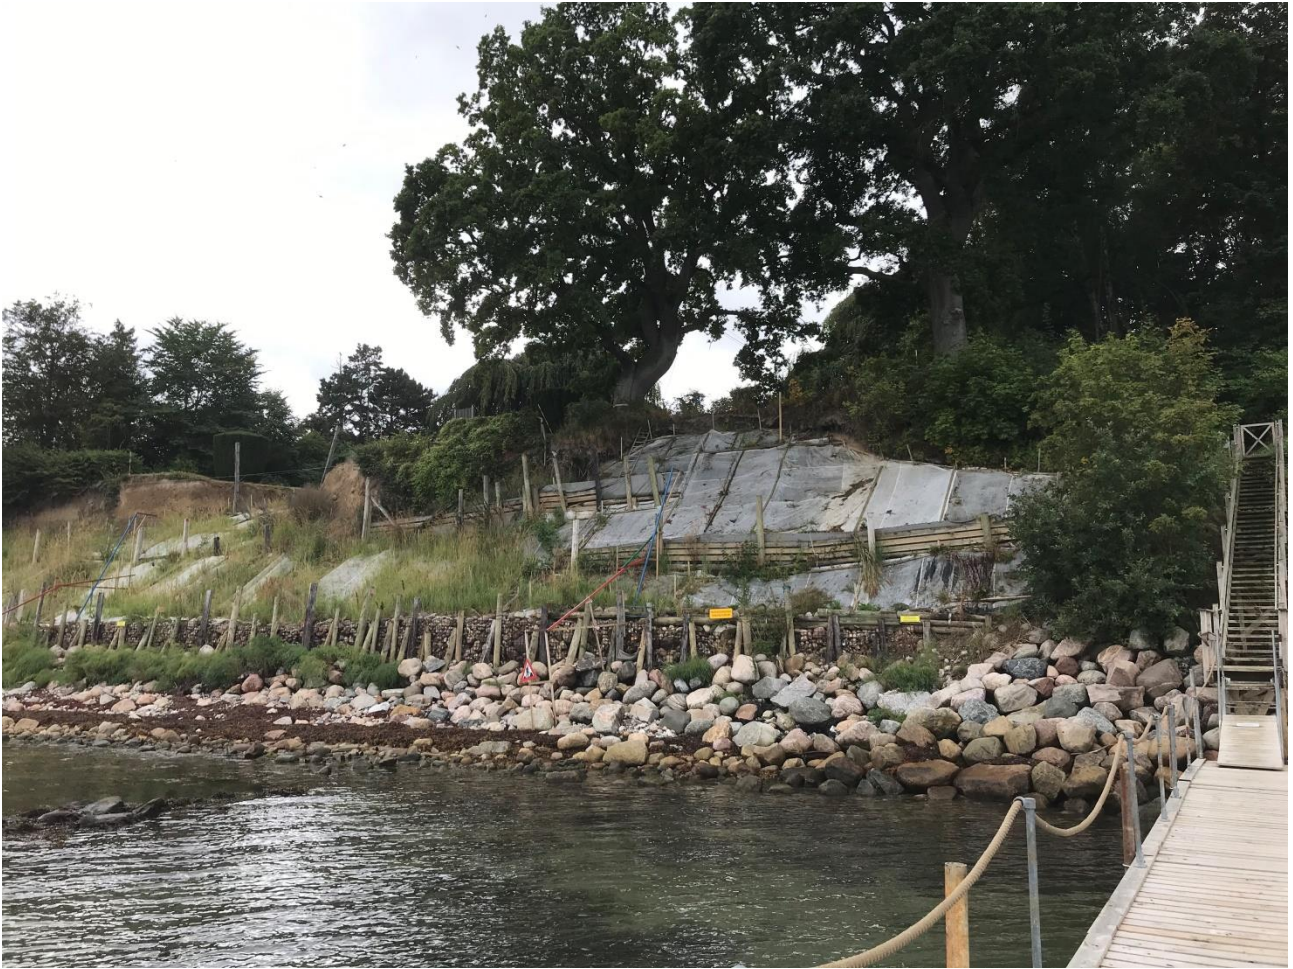
Foto af 8.9.2020:

Midlertidig beskyttelse af skrænt og træer.

Fotoet er taget fra badebroen ved nordskel af Egtoftevej 10. Det viser kysten og den midlertidige kystbeskyttelse på Egtoftevej 10.
