## **Ændring af Lokalplan 143 – Bevaring i Hørsholm Kommune**

## Lokalplan 143

Bevaring i Hørsholm Kommune

Lokalplanen er udarbejdet af Hørsholm Kommune, Center for Plan og Miljø, i samarbejde med NIRAS Planlægning. Hørsholm Egnsmuseum har bidraget med udarbejdelsen af afsnittet i redegørelsen om områdernes historie.

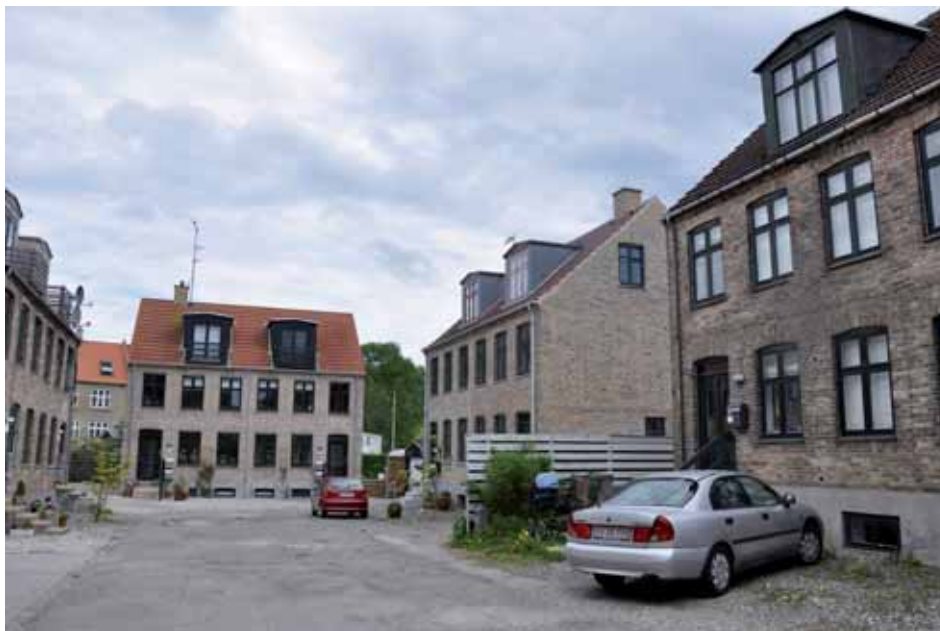
## A1. Gasværksvej

Bebyggelsen, som er opført omkring 1900 til 1915, omfatter 5 2½ etagers arbejderboliger beliggende som en cul-de-sac. Husene er orienteret med indgange og facader mod gaden, hvilket giver et fint og afgrænset gademiljø. Bag husene er der langstrakte baghaver. Bebyggelsen er opført som dobbelthuse og bebyggelsens ensartede bygningsudtryk med gule blanke mure og grønmalede dannebrogsvinduer er velbevaret og skaber en fin helhed i området. Vinduer og døres placering i bebyggelsen er ens i alle huse, og har stor betydning for bebyggelsens samlede udtryk. Tagene er belagt med røde tegl og bygningerne er opført uden udhæng. Der er uensartede kviste på flere af husene.

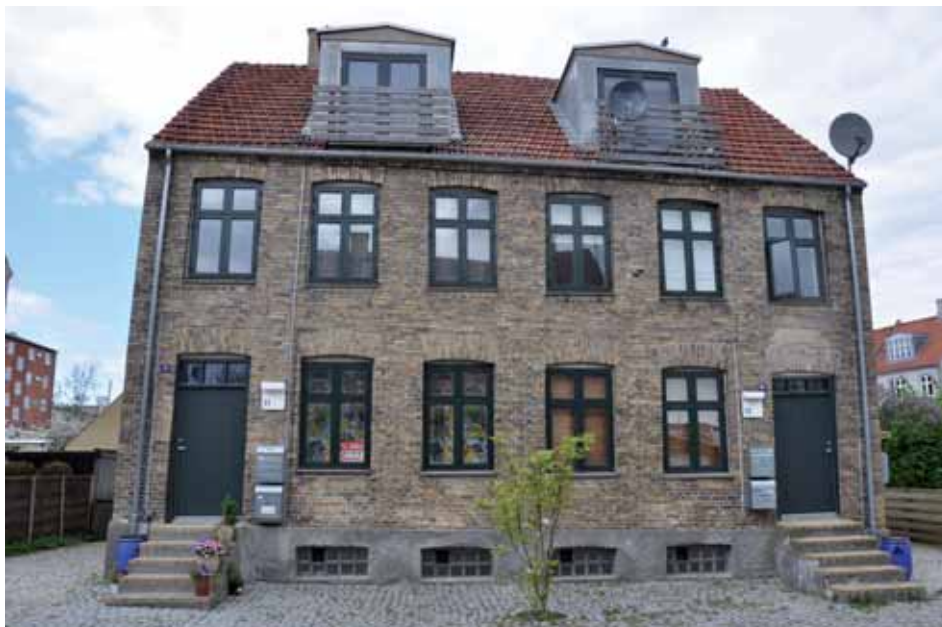
Indgangsdørene er hævet en smule, så der fra hvert hus er to trapper ned til gadeniveau. Trapperne bevidner, at husene tidligere har været beboet af op til 6 familier med fælles trappeopgange.

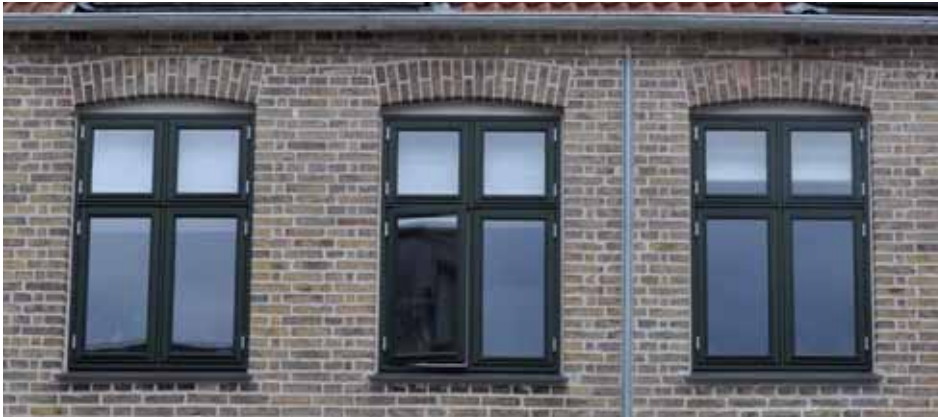
Facadernes ensartede udtryk er vigtig for helheden i bebyggelsen og bør fastholdes i blank mur.

For at sikre en harmonisk helhed i området skal vindues- og dørhuller fastholdes i deres nuværende form og placering.

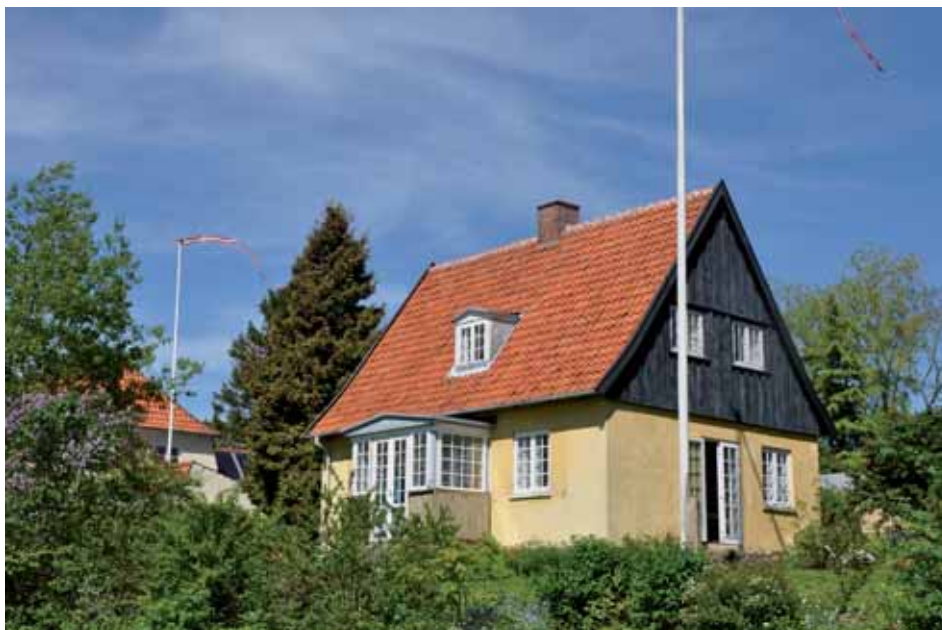
Bebyggelsen er opført som murede huse, som enten fremstår med blank mur i røde tegl eller med pudsede facader i lyse lette farver. Karakteristisk for husene er de røde tegltage udført som sadeltage

med høj rejsning, uden udhæng, og i de fleste tilfælde med halvvalm. De fleste huse rummer meget fine bygningsdetaljer som f.eks. gennemgående gesimsbånd. En del af husene har bevaret de originale vinduer, kviste og fyldningsdøre. På en del af villaerne er de oprindelige skorstene bevaret.

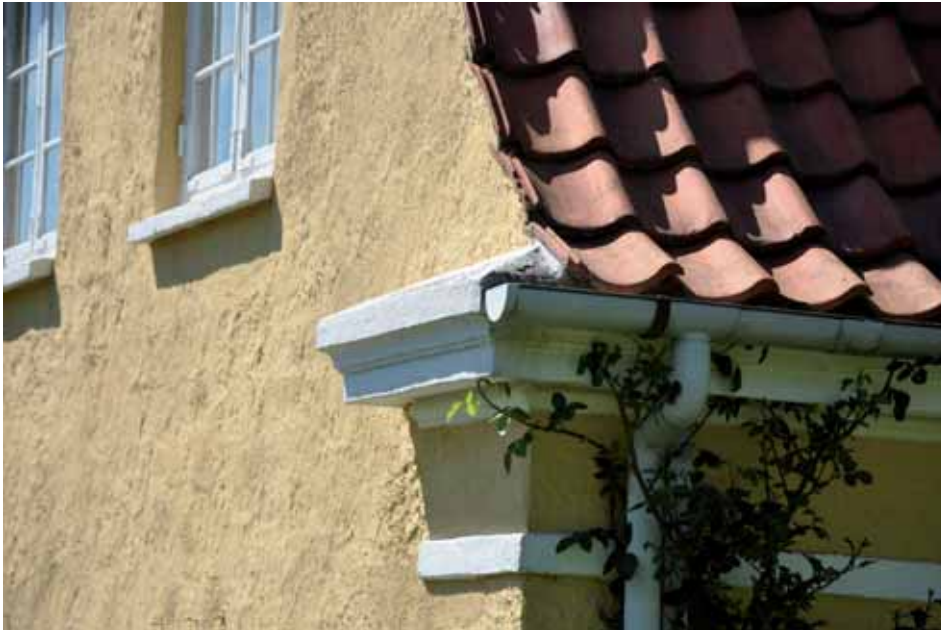
For at sikre en harmonisk helhed i området og for at området fortsat fremstår som en flot repræsentant for bedre byggeskiktraditionen skal bygningernes facadeudtryk, tagform og vindues- og dørhuller fastholdes i deres nuværende form og placering. Evt. udskiftning af vinduer og døre skal ske under hensyn til husenes bevaringsværdi.

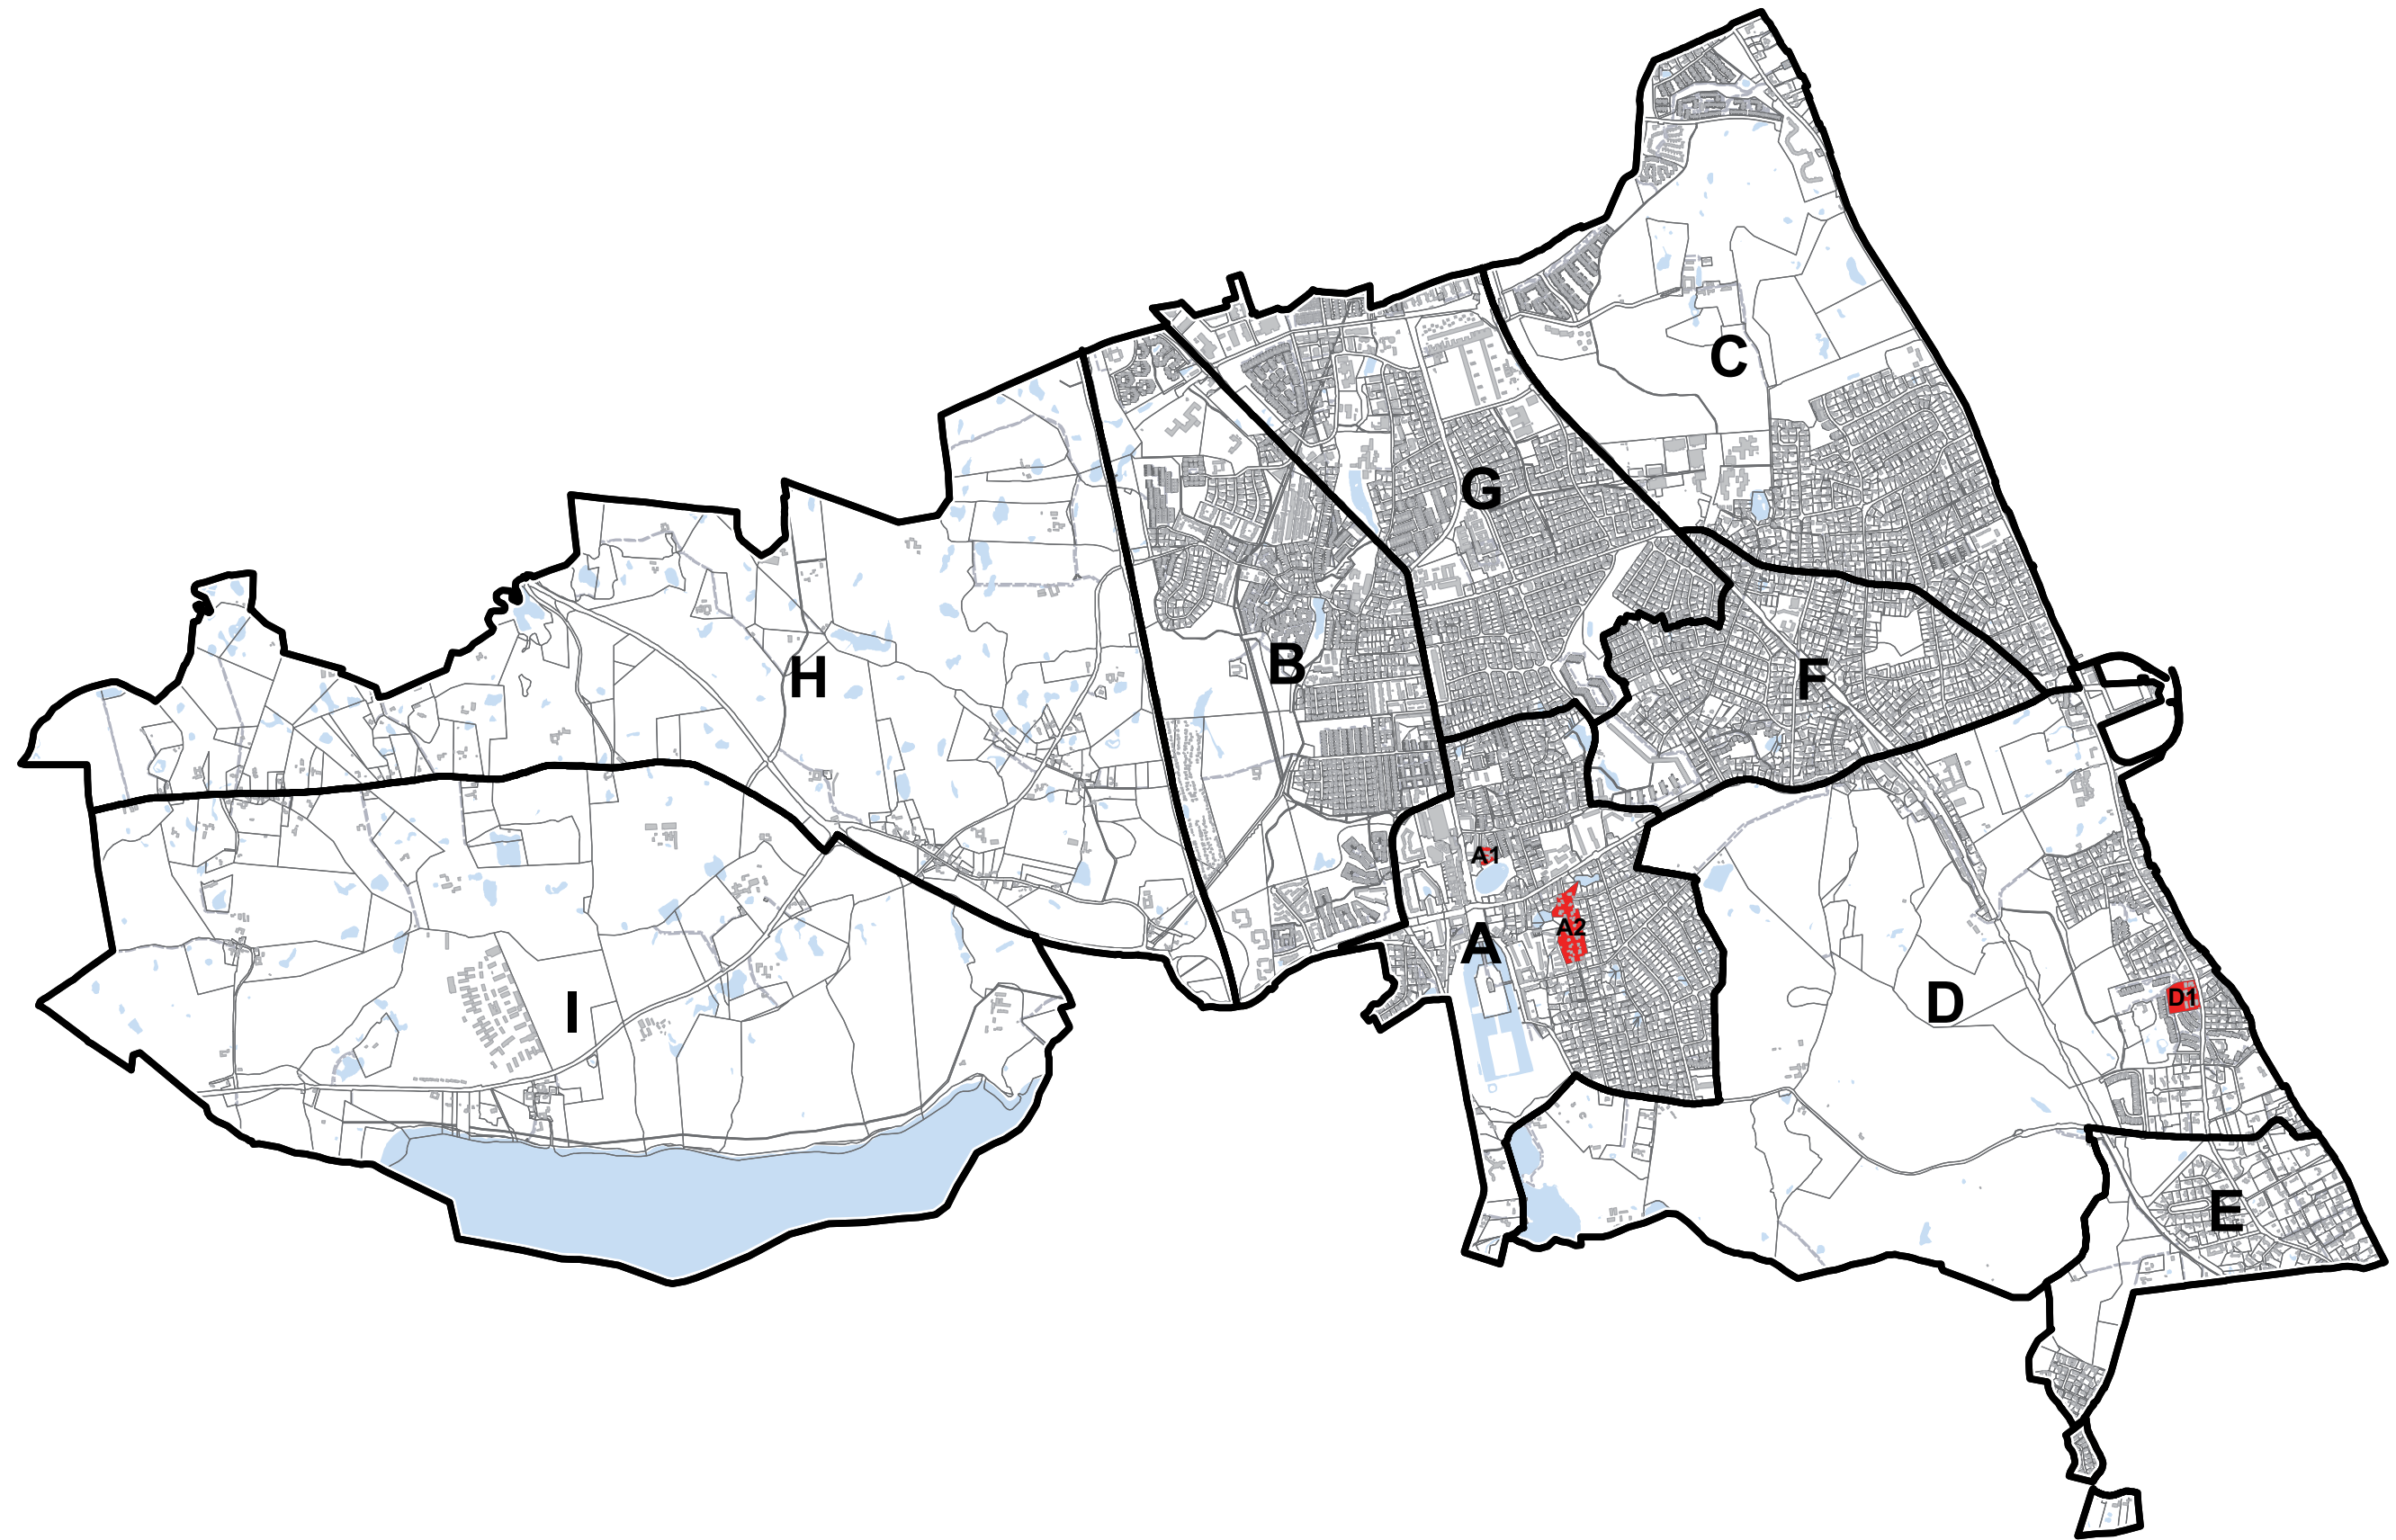
HOVEDOMRÅDER OG DELOMRÅDER

HØRSHOLM KOMMUNE LOKALPLAN 143 REVIDERET 12.07.2012

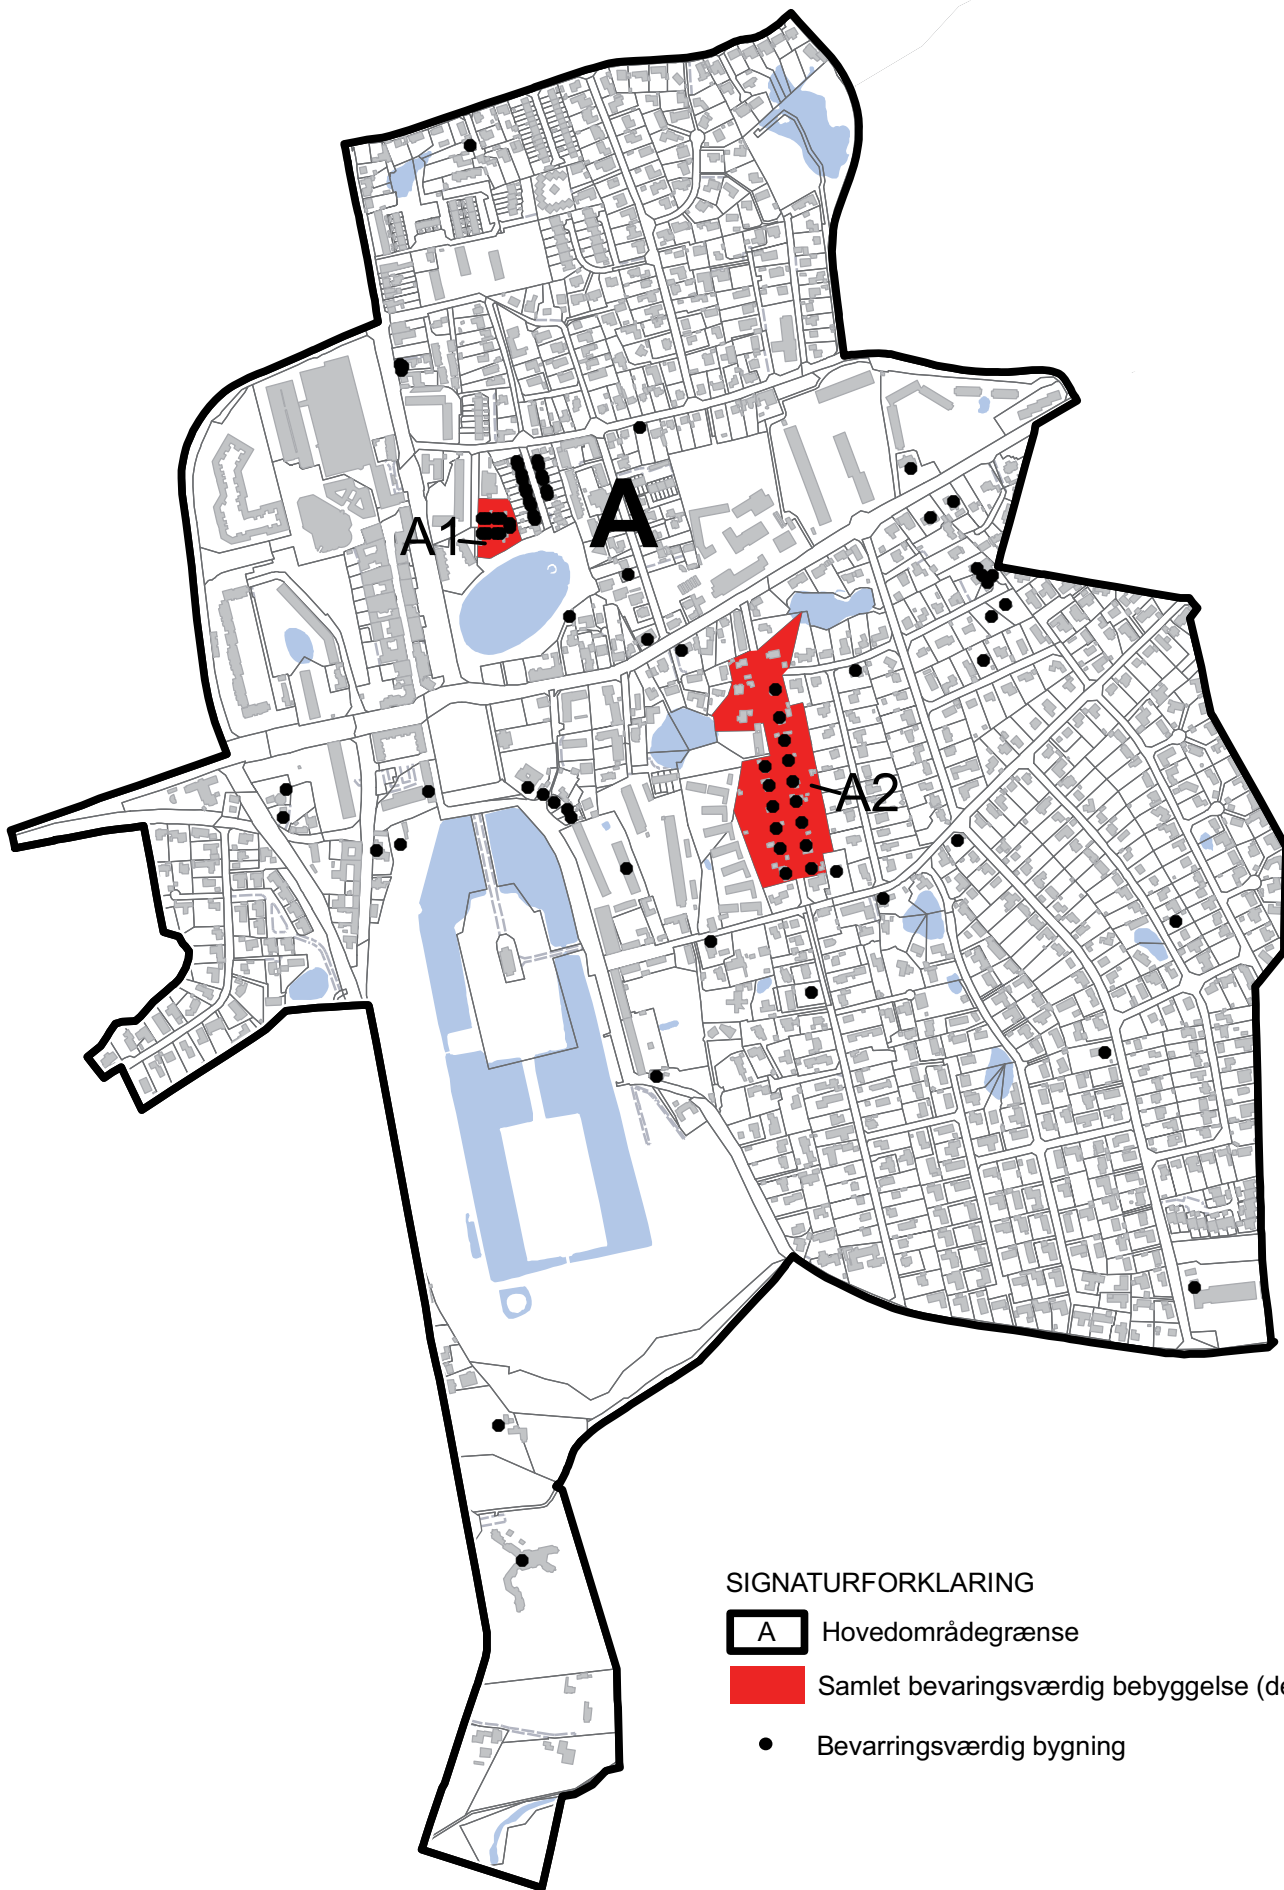
DELOMRÅDER OG BEVARINGSVÆRDI

HØRSHOLM KOMMUNE LOKALPLAN 143 REVIDERET 12.07.2012

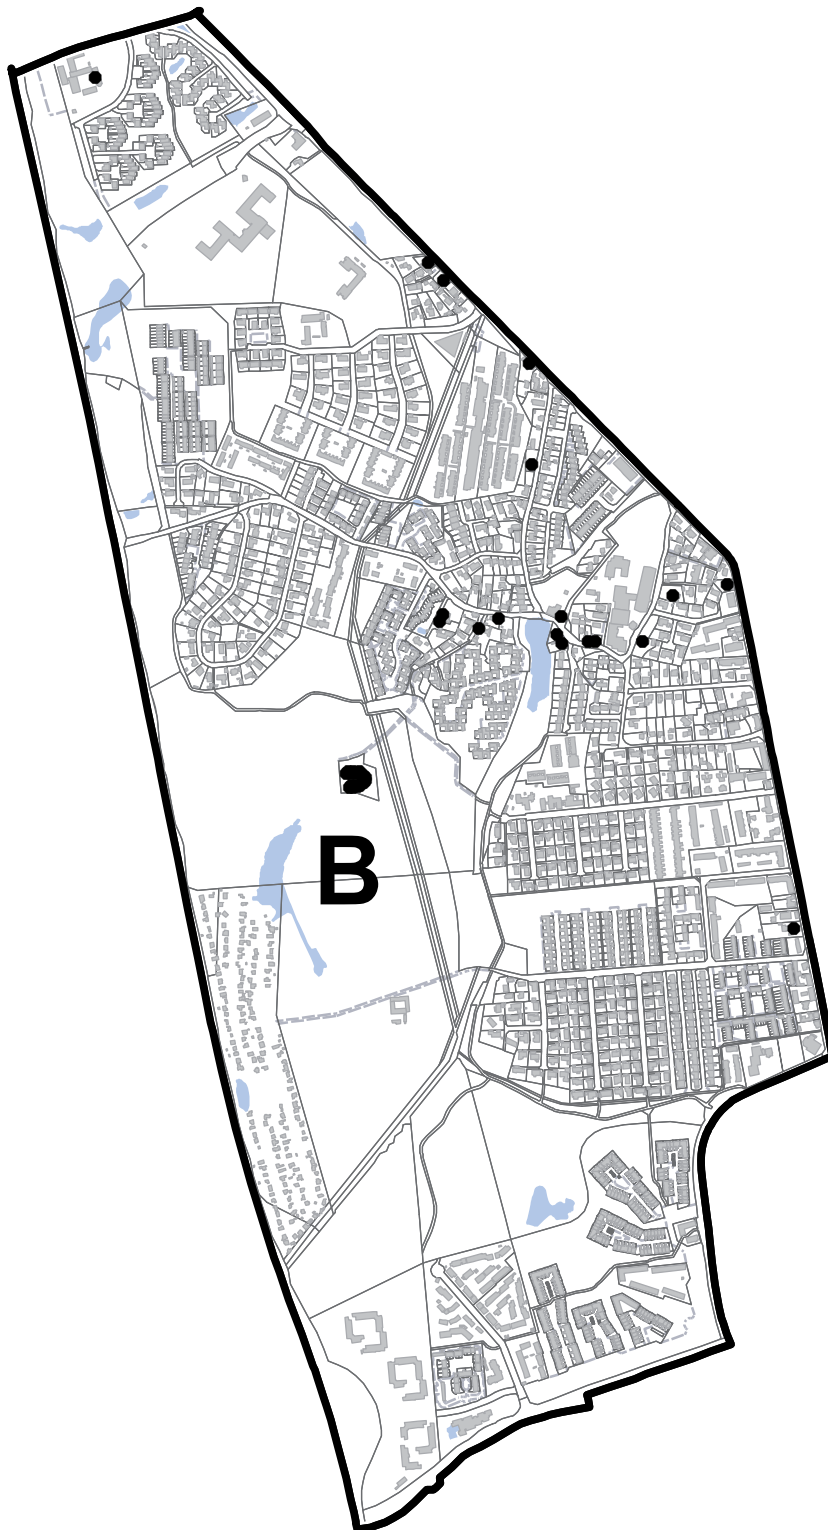
**DELOMRÅDER OG BEVARINGSVÆRDI**

HØRSBOLM KOMMUNE LOKALPLAN 143 REVIDERET 12.07.2012

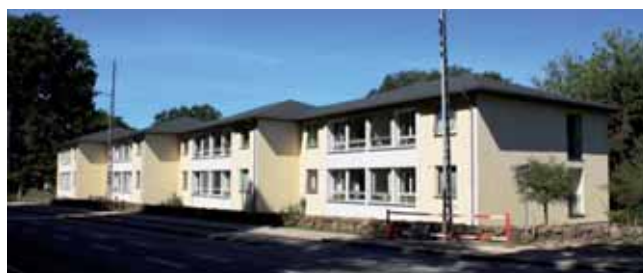
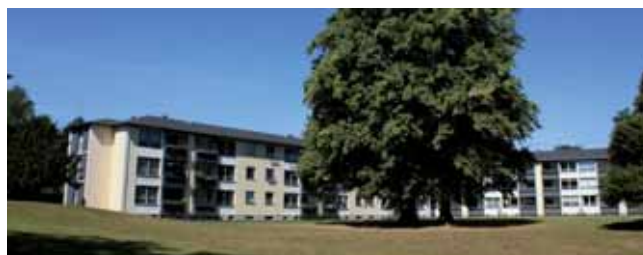
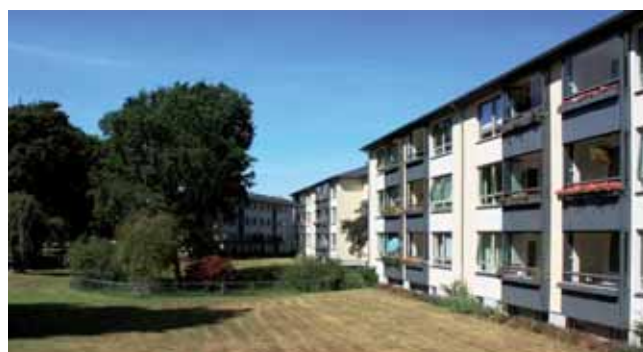
<b>Bebyggelse:</b>	Dianas Have
<b>Adresse:</b>	Dianas Have 11-77
<b>Arkitekt:</b>	Vandkunsten
<b>Bevaringsværdi:</b>	3
<b>Opført:</b>	1992
<b>Beskrivelse:</b>	Meget vellykket stokbebyggelse, der ligger i nord-sydgående retning på et meget skrånende terræn. De enkelte stokke er i to etager mod ankomst vejen, men er tre etager mod havesiden. Imellem hver stok er der opført en garage/udhusbygning. Facaderne består af trækonstruktioner beklædt med mørkegrå og lysegrå eternitplader monteret i vandrette striber. Tagene er udført med store udhæng og er beklædt med tagpap, hvilket trods størrelsen giver dem en lethed. Bebyggelsen har mange fine detaljer såsom passerger gennem bygningerne og høje karaktergivende hjørnevinduer.
<b>Anbefalinger:</b>	Det anbefales at denne meget fine bebyggelse beholder sit nuværende udtryk, med sribede facader og paptag. Bebyggelsen er et meget fint eksempel på en moderne dansk boligbebyggelse.

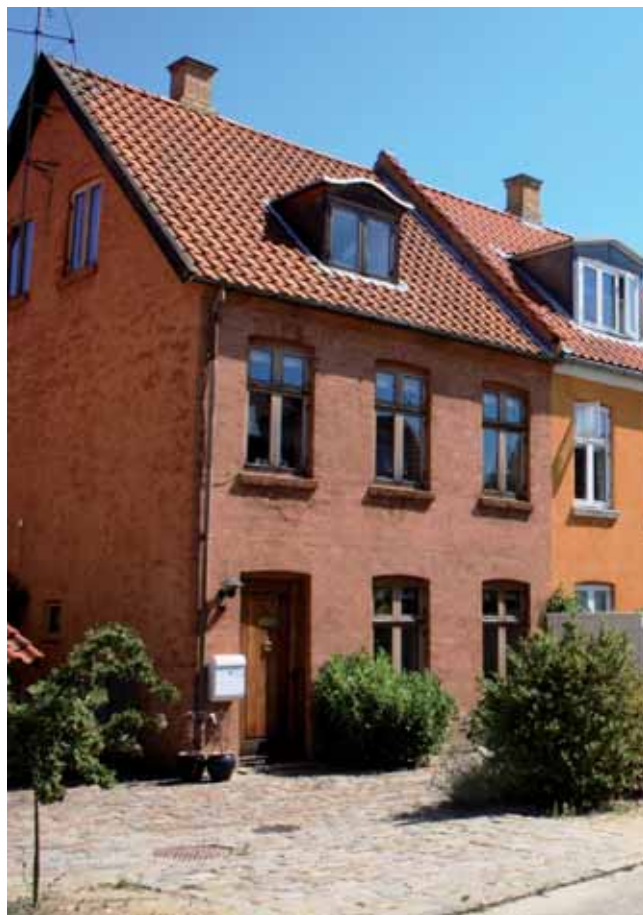
**Adresse:** Dronningvej 3

**Bevaringsværdi:** 3

**Beskrivelse:** Huset er tyndpudset i en rødlig farve, taget er lagt med falstagsten og har en kvist med buet tag. Skorstenen er bevaret. Vinduer og døre er af træ og af nyere dato.

**Anbefalinger:** Se forord til Dronningvej

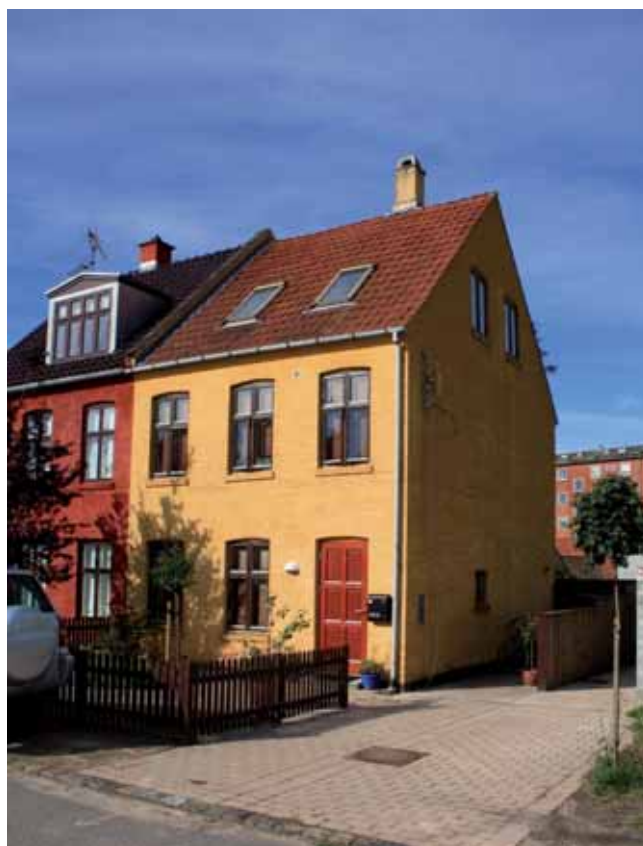
**Adresse:** Dronningvej 4A

**Bevaringsværdi:** 3

**Beskrivelse:** Huset står med pudsede gule facader, og har tag belagt med røde falstagsten. I tagfladen sidder 2 ovenlysvinduer og skorstenen er bevaret. Vinduer og dør er af nyere dato og fremstår i brun træfarve.

**Anbefalinger:** Ved en evt. kommende renovering af taget, bør ovenlysvinduerne laves om til en kvist i stil med de øvrige huses, for at føje sig bedre til rækken. Taget, der er belagt med de oprindelige falstagsten, bør så vidt muligt bevares eller udskiftes med sten af tilsvarende type og størrelse.

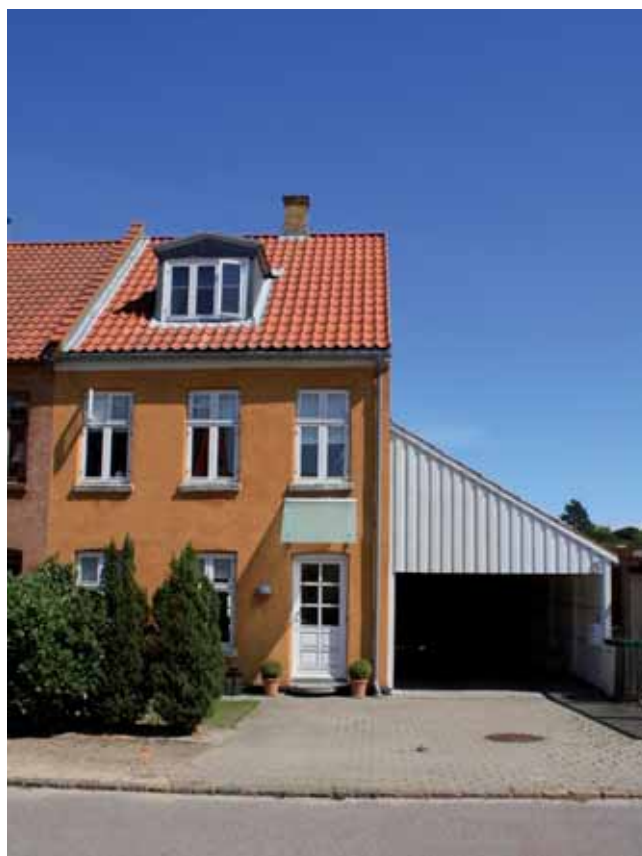
**Adresse:** Dronningvej 5

**Bevaringsværdi:** 3

**Beskrivelse:** Huset har guldpuksede facader og nyere tag lagt med røde vingetegl. Tagfladen har en 3-fags kvist og skorsten i kippen. Vinduer og døre er hvidmalede og af nyere dato. Indgangspartiet har fået tilføjet et lille halvtag af glas. På siden af huset er en carport med høj ensidig taghældning udført med røde tegl.

**Anbefalinger:** Se forord til Dronningvej

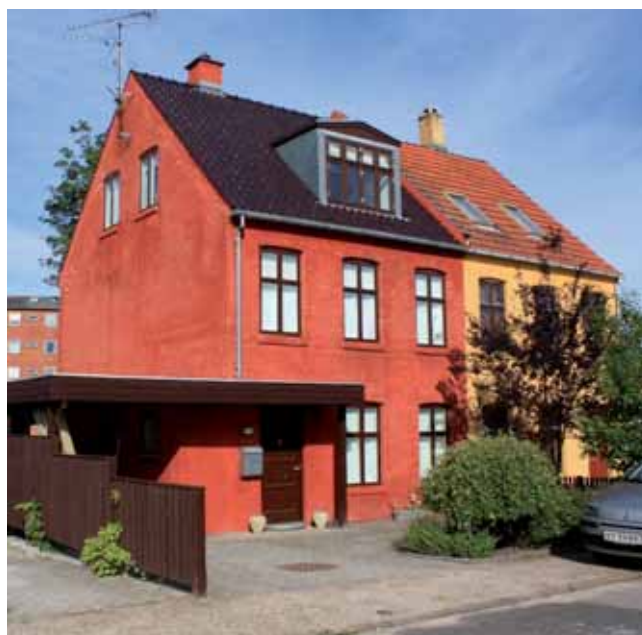
**Adresse:** Dronningvej 6

**Bevaringsværdi:** 3

**Beskrivelse:** Facaden er pudset i en kraftig rød farve. Taget er af nyere dato og er lagt med en brun glaseret tegl, med skorsten og en 4-fags kvist. Døre og vinduer er nye og brunbejdsede. Der er tilføjet en lille tilbygning, og en carport med fladt tag, danner samtidig halvtag over indgangen.

**Anbefalinger:** Glaserede tegl er fremmede for den enkle arbejderbebyggelses udtryk, og bør ved en evt. kommende omlægning af taget erstattes af røde teglsten.

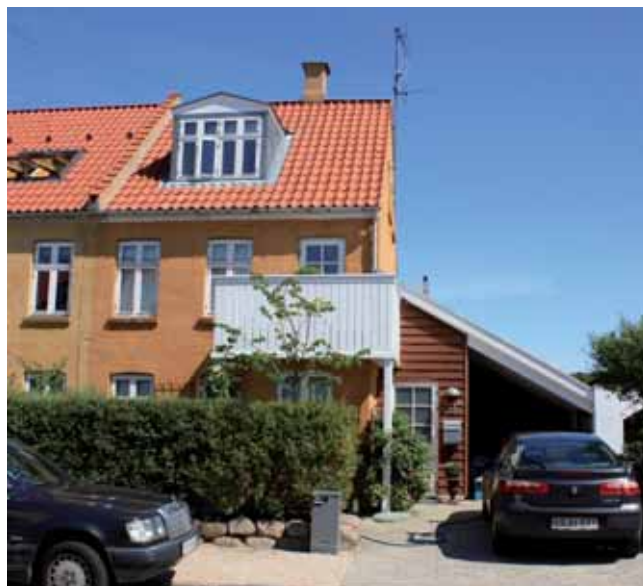
**Adresse:** Dronningvej 9

**Bevaringsværdi:** 3

**Beskrivelse:** Facaden står i gul puds, og har fået en muret tilbygning med balkon fortil, og en i træ på siden. Facaden har nyere hvidmalede dannebrogsvinduer og en ny dør. Taget er lagt med røde vingetegl og har en fire-fags kvist og skorsten.

**Anbefalinger:** Se forord til Dronningvej

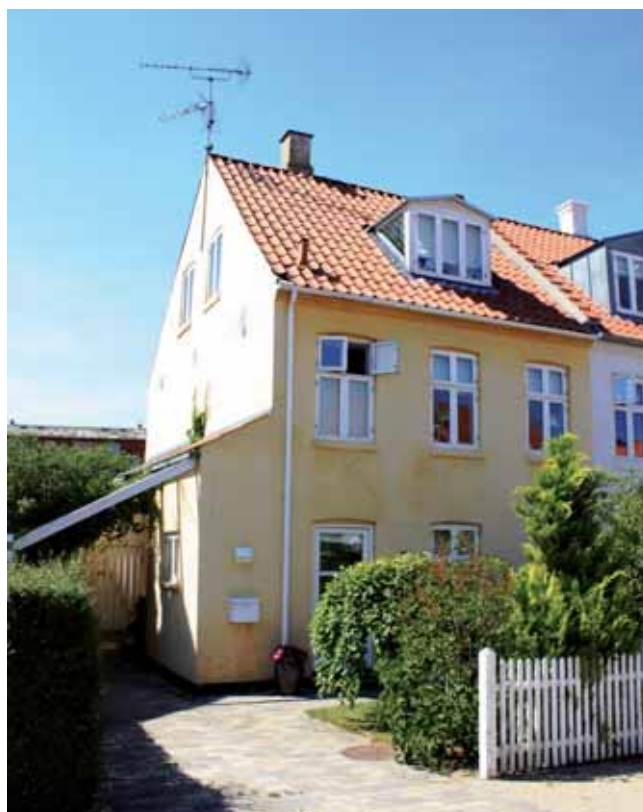
**Adresse:** Dronningvej 10

**Bevaringsværdi:** 3

**Beskrivelse:** Facaden er pudset i en lys gul farve, og taget er lagt med røde vingetegl. Taget har en tre-fags kvist og skorsten. Vinduerne er hvidmalede dannebrogsvinduer af nyere dato. Der findes en lille muret tilbygning på siden af huset.

**Anbefalinger:** Se forord til Dronningvej

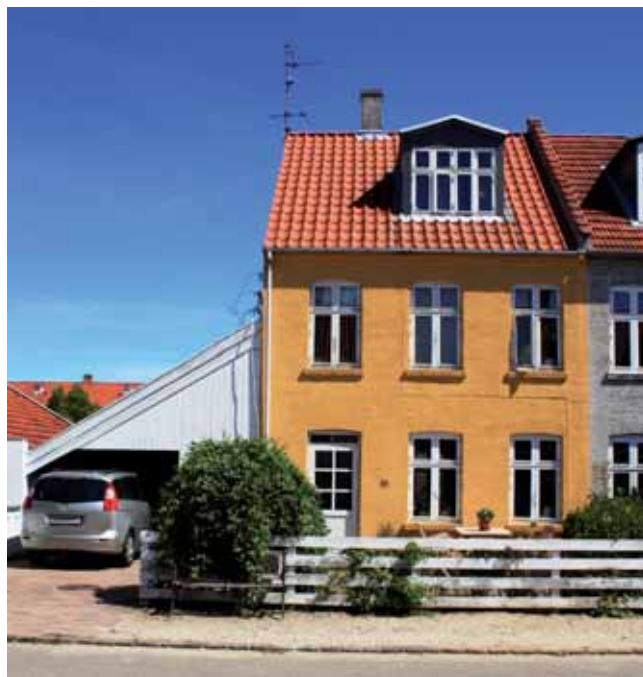
**Adresse:** Dronningvej 11

**Bevaringsværdi:** 3

**Beskrivelse:** Facaden står pudset i en varm gul farve med nyere hvide dannebrogsvinduer og hoveddør. På siden af huset er en carport med høj ensidig taghældning. Taget er belagt med røde vingetegl og har en 4-fags kvist og skorsten i kippen.

**Anbefalinger:** Se forord til Dronningvej

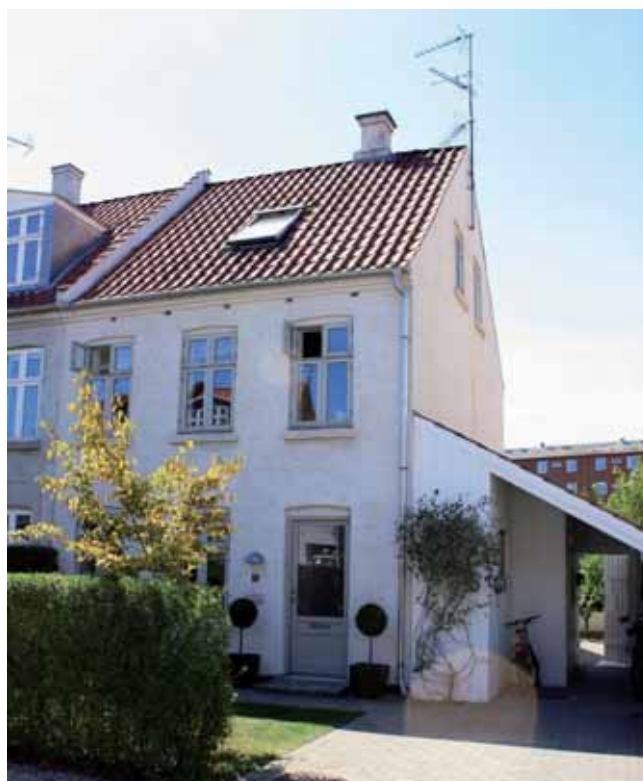
**Adresse:** Dronningvej 12

**Bevaringsværdi:** 3

**Beskrivelse:** Facaden har en lysegrå puds, og vinduer og hoveddør er af nyere dato. Der er en mindre tilbygning på husets side. Taget er lagt med røde vingetegl.

**Anbefalinger:** Det ville styrke samhørigheden med husrækken at retablere en kvist i stedet for ovenlysvinduet.

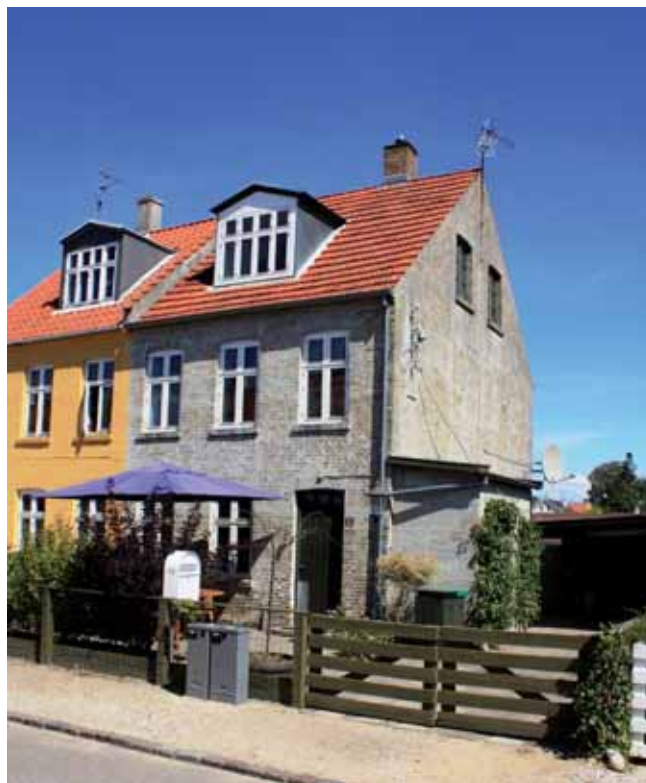
**Adresse:** Dronningvej 13

**Bevaringsværdi:** 3

**Beskrivelse:** Facaden er vandskuret med en grå puds, og har nyere dør og vinduer. Taget er lagt med røde falstagsten og har en fire-fags kvist samt en skorsten i kippen. På siden af huset findes en lille muret tilbygning.

**Anbefalinger:** Se forord til Dronningvej

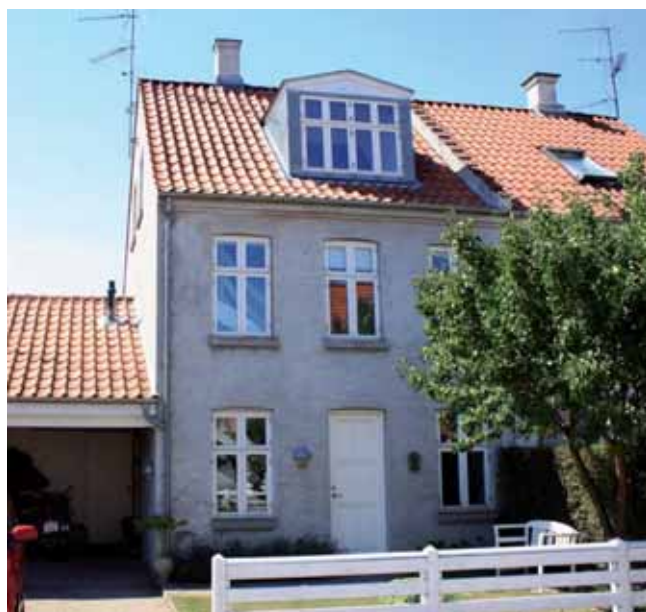
**Adresse:** Dronningvej 14

**Bevaringsværdi:** 3

**Beskrivelse:** Facaden er pudset i en lys grå farve, og vinduer samt hoveddør er af nyere dato. Taget er belagt med røde vingetegl og har både kvist og skorsten. Huset har en garage som er bygget sammen med en tilsvarende ved Dronningvej 16

**Anbefalinger:** Se forord til Dronningvej

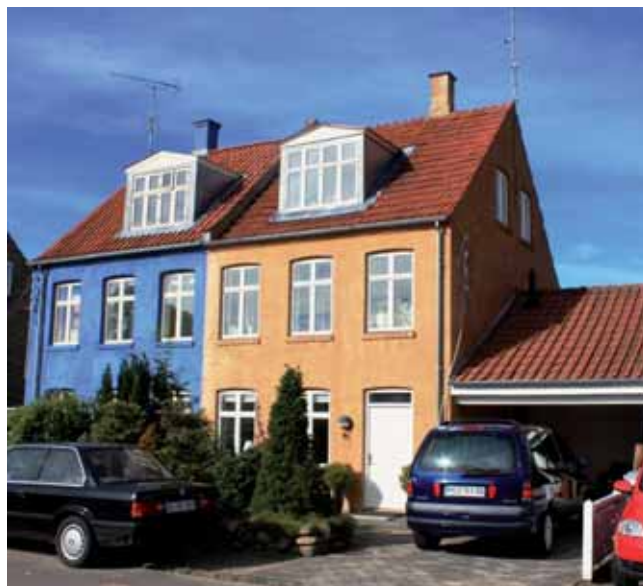
**Adresse:** Dronningvej 16

**Bevaringsværdi:** 3

**Beskrivelse:** Facaden står pudset i en gul farve og vinduer og dør er af nyere dato. Taget er lagt med røde falstagsten, og har en fire-fags kvist og skorsten. Garagen er sammenhængende med Dronningvej 14 og udført med tag af røde vingetegl.

**Anbefalinger:** Se forord til Dronningvej

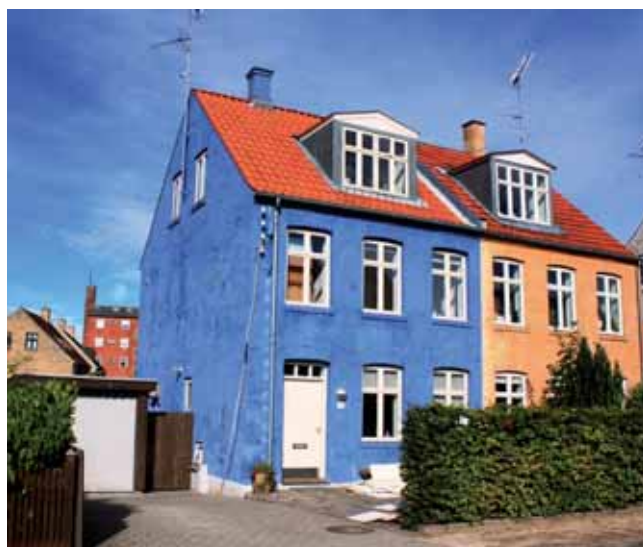
**Adresse:** Dronningvej 18

**Bevaringsværdi:** 3

**Beskrivelse:** Huset er pudset i en kraftig blå farve og døre og vinduer er af nyere dato. Taget er lagt med røde vingetegl og har en fire-fags kvist og skorsten.

**Anbefalinger:** Ved en fremtidig renovering af taget ville det styrke husets bevaringsværdi at udføre rygningen i mørtel, som det traditionelt er udført på huse af denne alder.

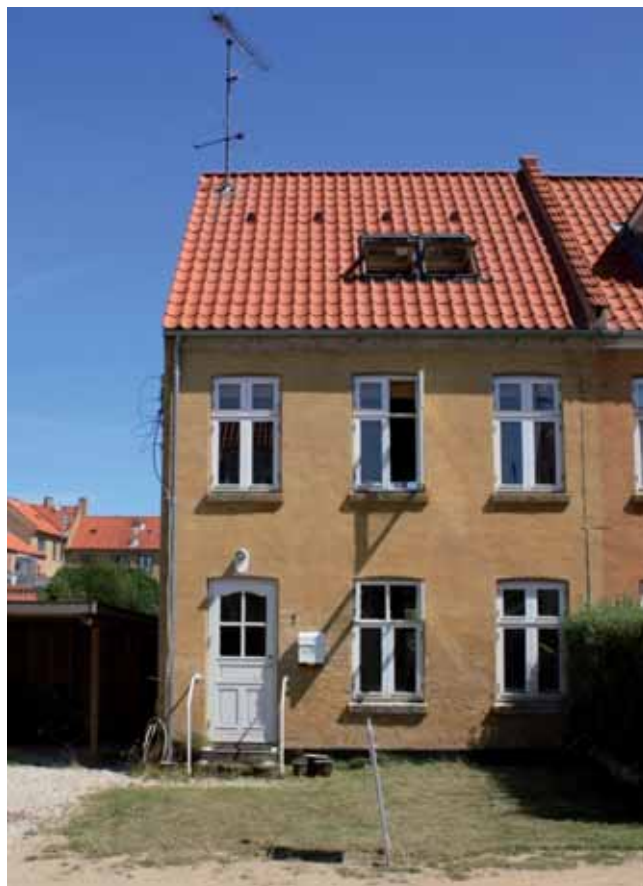
**Adresse:** Dronningvej 7

**Bevaringsværdi:** 3

**Beskrivelse:** Facaden står med gul puds og vinduer og døre af nyere dato. Det relativt nye tag er lagt med røde vingetegl og har hverken skorsten eller kvist. I stedet er der isat et dobbelt ovenlysvindue.

**Anbefalinger:** Samhørigheden og homogeniteten i husrækken ville styrkes ved at man ved en evt. kommende reovering reetablerede kvisten og skorstenen. En muret rygning ville endvidere styrke bevaringsværdien.

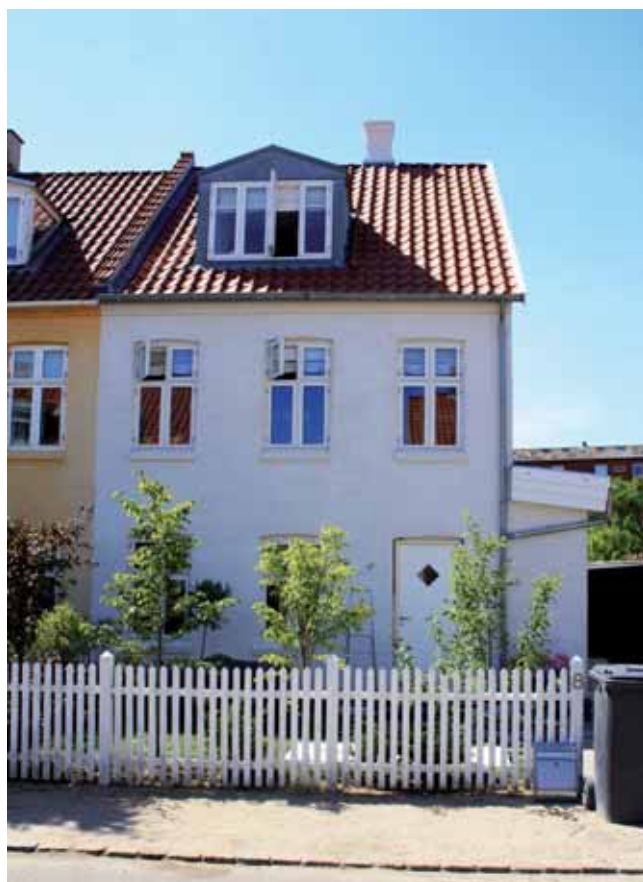
**Adresse:** Dronningvej 8

**Bevaringsværdi:** 3

**Beskrivelse:** Facaden står i lys puds og taget, som har både kvist og skorsten, er lagt med røde vingetegl. Døre og vinduer er helt nye og hvidmalede. På siden af huset er en lille tilbygning.

**Anbefalinger:** Se forord til Dronningvej

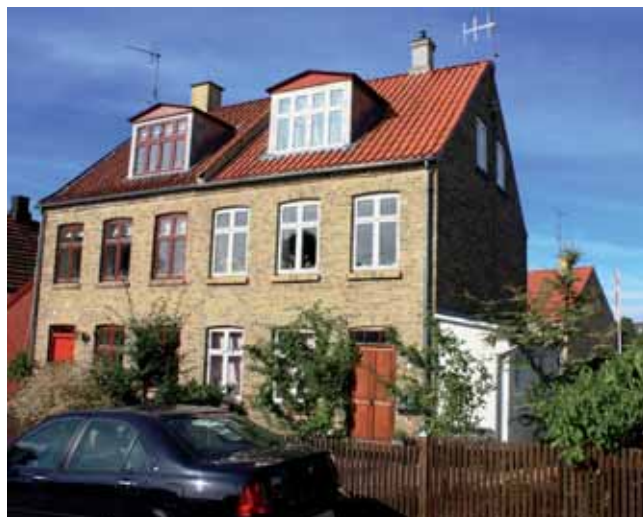
**Adresse:** Dronningvej 20  
**Bevaringsværdi:** 2  
**Opført:** 1900

**Beskrivelse:** Dette hus står originalt sammen med nr. 22 med facader i blank mur af gule sten. Taget er belagt med røde vingetegl og har en fire-fags kvist samt skorsten i kippen. Vinduer og dør er af nyere dato, og der er tilføjet en lille tilbygning på siden af huset.

**Anbefalinger:** Facaden bør sammen med nabohuset fortsat stå i blank mur, således som det oprindeligt er opført.

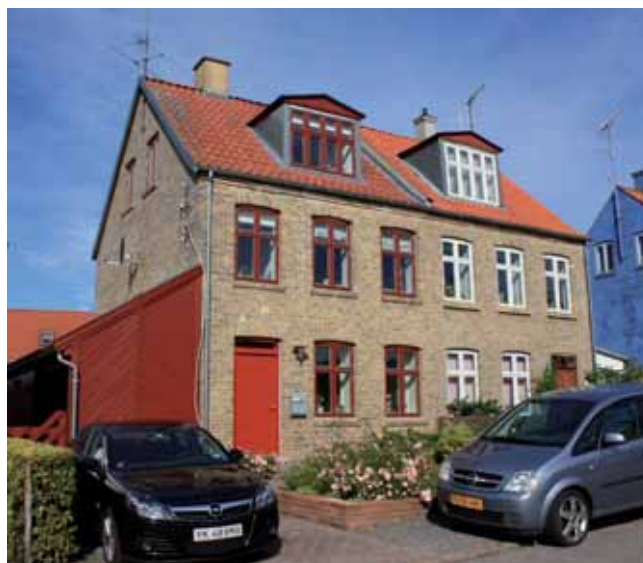
**Adresse:** Dronningvej 22  
**Bevaringsværdi:** 2  
**Opført:** 1900

**Beskrivelse:** Dette hus står, sammen med Dronningvej 20, som det eneste tilbage i blank mur. Taget er lagt med røde vingetegl og har både kvist og skorsten. Dør og vinduer er rødmaledede og af nyere dato.

**Anbefalinger:** Dette er det sidste hus, som ikke er blevet pudset, og det bør forblive sådan, for at bevare et sidste spor af husrækkens oprindelige udtryk.

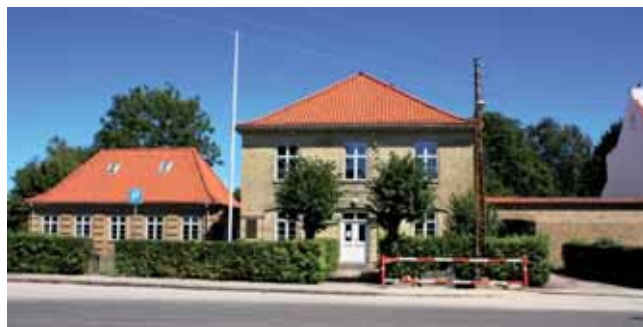
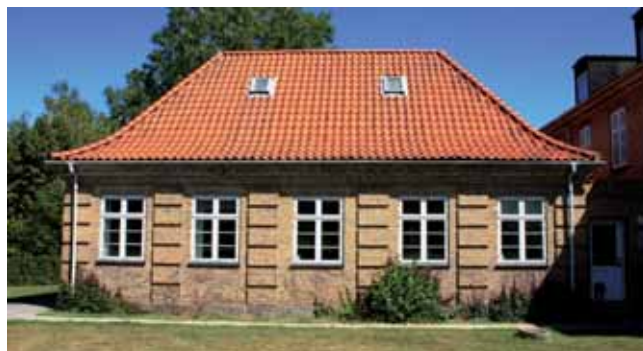
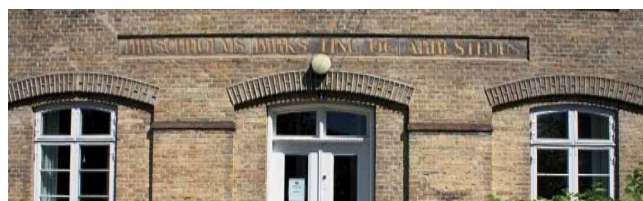
**Adresse:** Folehavevej 1  
Hirschholms Birks Ting og Arresthus

**Bevaringsværdi:** 2

**Beskrivelse:** Fuldmuret arresthus-anlæg med hovedfløj og sidefløj sammenbygget med en ligeledes muret mellembygning. Huset står på en kampestenssokkel, og er overalt udført i blank mur med rig detaljering med både formsten, gesimser og sandstensudsmykning. Vinduerne er originale, og sidder i nicher i murværket med murede stik. Taget er lagt med røde vingetegl og valm. Hele anlægget fremstår meget velbevaret og bærer kun diskrete præg af modernisering.

**Anbefalinger:** De velkomponerede facader i blank mur, der kendetegnes af den rige detaljering og udsmykning er et fornemt eksempel på murerhåndværk, og bør for enhver pris bevares, ligesom det teglhængte tag med den markante opskalkning. Den høje grad af originalitet bør opretholdes når bygningen finder ny anvendelse. Detaljer som vinduerne med tremmer for, fortæller om bygningens kulturhistorie som arresthus, og denne historie bør fortsat respekteres.

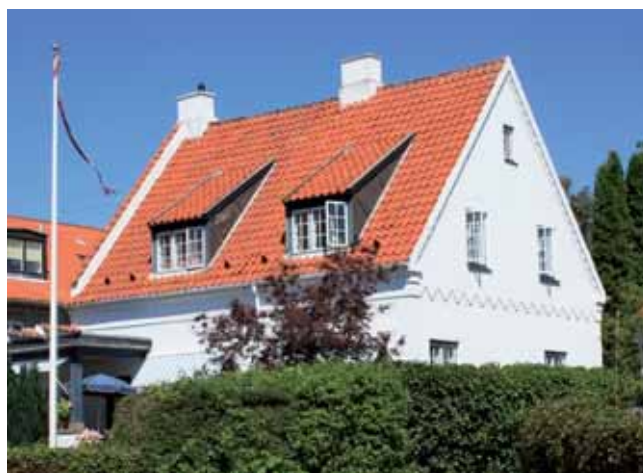
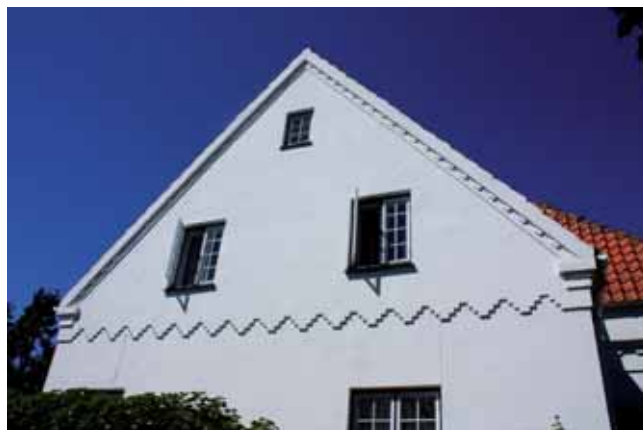
**Adresse:** Folehavevej 3

**Bevaringsværdi:** 2

**Beskrivelse:** Fuldmuret hus med saddeltag, som er lagt med røde vingetegl og har to skorstene i kippen samt to taskekviste mod haven. Lidt atypisk sidder den ene skorsten helt ude i gavlen. Huset er meget fint proportioneret, og er udført med stor detaljering i murværket, både i form af en sparrenkopgesims under tagskægget, som fortsætter gavlen rundt, og et fortandet reliefbånd på gavlen. Huset har endvidere et fint indgangsparti i træ, der modsvares af en lille havestue i samme håndværksmæssige udførelse.

**Anbefalinger:** Dette er et meget fint hus, som bør bevares i dets nuværende udtryk. Det gælder både taget med den murede rygning, de fine kviste og skorstene, samt murværksdetaljeringen og de originale døre og vinduer. Huset indgår som en vigtig del af miljøet omkring slotssøen, hvad der også medvirker til bevaringsværdien.
