## **Ændring af Lokalplan 143 – Bevaring i Hørsholm Kommune**

## Lokalplan 143

Bevaring i Hørsholm Kommune

Lokalplanen er udarbejdet af Hørsholm Kommune, Center for Plan og Miljø, i samarbejde med NIRAS Planlægning. Hørsholm Egnsmuseum har bidraget med udarbejdelsen af afsnittet i redegørelsen om områdernes historie.

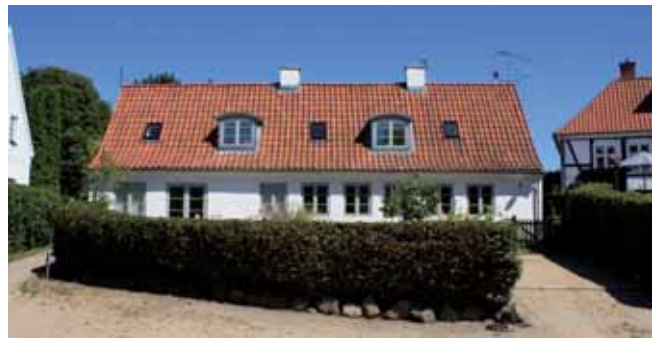
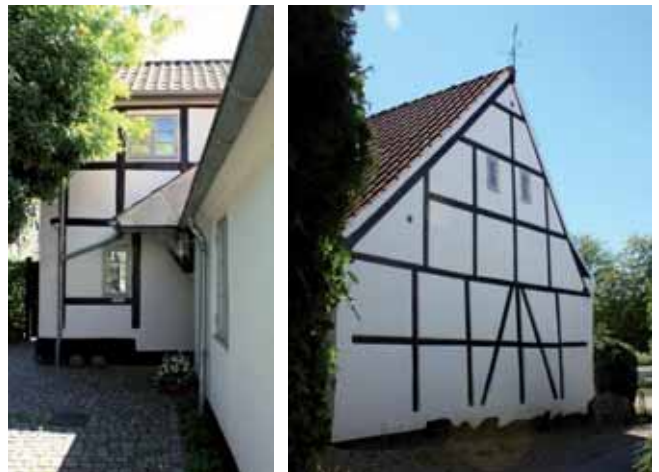
**Adresse:** Folehavevej 5  
**Bevaringsværdi:** 3  
**Opført:** 1727

**Beskrivelse:** Længehus i otte fag med opstreget bindingsværk i gavlen og på bagsiden. Huset har saddeltag belagt med røde vingetegl med opskalkning, to skorstene i kippen og to kviste af nyere dato samt ovenlysvinduer. Vinduerne er i traditionel udførelse med glas lagt i kitfals, og mod haven findes en to-fløjet glasdør. Meget stemningsfuldt indgangsparti på bagsiden, med bindingsværk og synlige kampesten i soklen.

**Anbefalinger:** Husets hovedform og de hvidkalkede facader samt taget med skorstene og opskalkning bør respekteres. Det er fint at vinduer, døre og kviste er udført med glas lagt i kitfals og slanke træprofiler. Sådan bør det forblive. En muret rygning og mørtelforskelling ved skorstenene er mere i overensstemmelse med husets alder og byggeskik, og ved en eventuelt kommende omlægning at taget ville dette styrke husets bevaringsværdi.

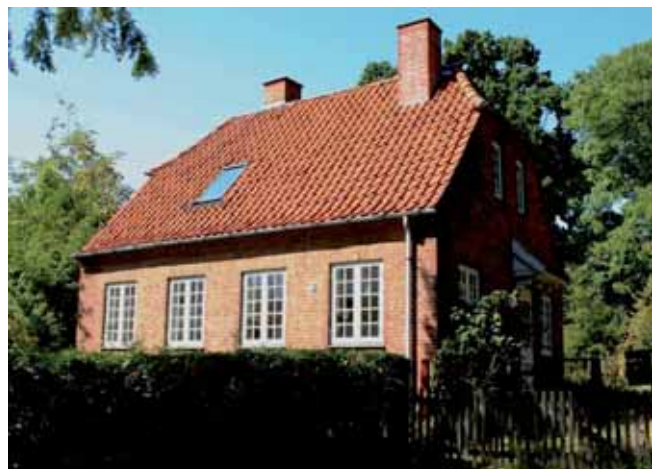
**Adresse:** Folehavevej 6  
**Bevaringsværdi:** 3  
**Opført:** 1928

**Beskrivelse:** Fuldmuret hus i fire fag med rødt tegltag med halvvalm og opskalkning s, to asymmetriske skorstene i tagfladen og et ovenlysvindue. Huset står på en kampestenssokkel og har et fint indgangsparti på siden med et lille halvtæg. Facaden står i blank mur, og er taktfast opbygget med fire store, fint opsprossede, originale vinduer. Det enkle murede hus prydes af stik over vinduerne og en muret aftrappet gesims, der danner overgang mellem tag og mur. Det velproportionerede hus er præget af strømningerne fra "Bedre Byggeskik" og udgør et fint eksempel på denne bygningstype.

**Anbefalinger:** Et gedigent hus som indeholder flere originale elementer, som fortsat bør bevares. Det vil især sige tegltaget med den murede rygning og de originale vinduer med sålbænke i skifer. En evt. sløjfning af tagvinduet ville styrke husets bevaringsværdi, da den rene og klare form på huskroppen og taget er en af styrkerne ved huset. De asymmetriske skorstene er atypiske for denne bygningstype, der formentlig oprindeligt har haft skorsten med sokkel, skaft og gesims placeret i kip.

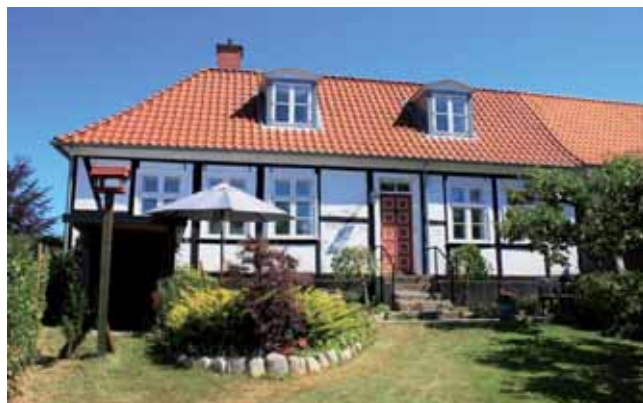
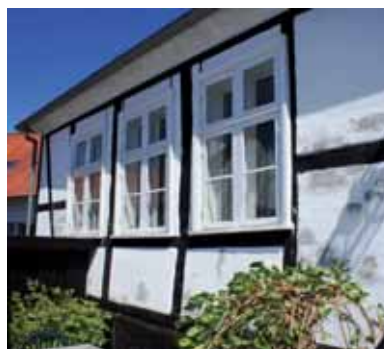
**Adresse:** Folehavevej 7  
**Bevaringsværdi:** 3  
**Opført:** 1762

**Beskrivelse:** Længehus opført i bindingsværk med saddeltag, som har helvalm i den ene side, og er sammenbygget med Folehavevej 9 til den anden side. Taget er lagt med røde vingetegl og har to kviste og en skorsten. Facaden står hvidkalket med sortmalet bindingsværk og fine originale vinduer. Indgangspartiet udgøres af en flot rødmalet fyldningsdør og en fin granit stentrappe.

**Anbefalinger:** Meget fint hus, som udgør en vigtig del af husrækken langs folehavevej overfor slotssøen. Bindingsværket, vinduerne og hoveddøren bør fortsat bevares, ligesom taget fortsat bør være belagt med røde vingetegl. Ved en evt. kommende tagerenovering ville det styrke husets bevaringsværdi at lægge rygningen i mørtel, som er den traditionelle udførelse på huse af denne alder.

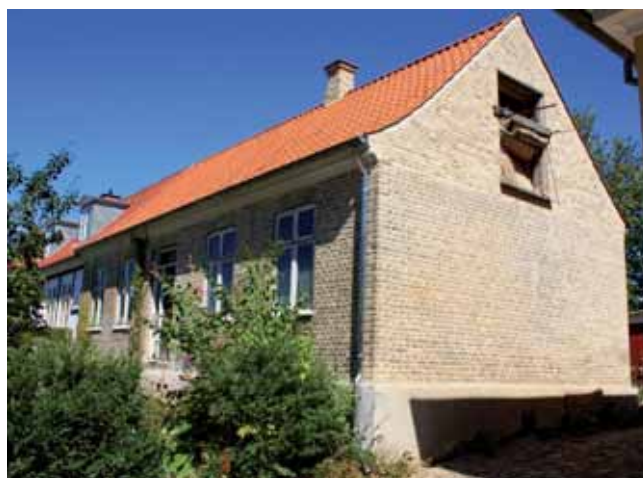
**Adresse:** Folehavevej 9  
**Bevaringsværdi:** 3  
**Opført:** 1760

**Beskrivelse:** Fuldmuret længehus med symmetrisk opbygget facade i fem fag. Huset er sammenbygget med folehavevej 7. Saddeltaget er af nyere dato og er belagt med røde vingetegl, med en fin skorsten i kippen. Huset er under renovering, så dets endelige udtryk er ikke kendt. De tilbageværende vinduer er originale. Facaderne står i blank mur, og en trukket gesims formidler overgangen mellem mur og tag.

**Anbefalinger:** Huset bør færdiggøres med respekt og hensyntagen til husets alder, byggeskik, og især tilhørsforholdet med de andre huse i rækken, og det omkringliggende miljø. De originale vinduer bør så vidt muligt bevares, og evt. nye vinduer og døre skal være i traditionel udførelse. Ved en evt. kommende renovering af taget, bør rygningen udføres i mørtel, og skorstenen bør fortsat bevares.

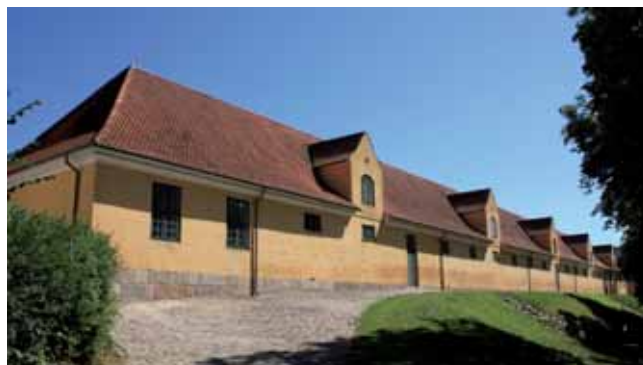
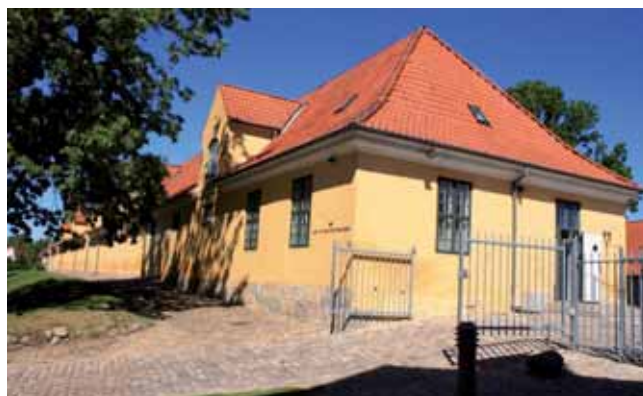
**Beskrivelse:** Staldbygning opført som del af det nu nedrevne Hirschholm Slot, som lå hvor kirken i dag ligger. Muret, gulkalket bygning med stort opskalket sadeltag med helvalm lagt med røde vingetegl. En fin hvidmalet gesims danner overgang fra mur til tag. Facaden kendetegnes ved fem facadeviste med læsseporte, der danner et flot rytmisk forløb. De indmurede ringe til at tøjre heste ved, vidner om bygningens oprindelige funktion. Bygningen er opført på en fin kampestenssokkel af tilhugne kvadre.

**Anbefalinger:** Bygningen er fredet og bør bevares i sit nuværende udtryk og løbende vedligeholdes. Ved en kommende tagrenovering bør rygningerne udføres i mørtel, da det er i overensstemmelse med bygningens alder og byggeskik.

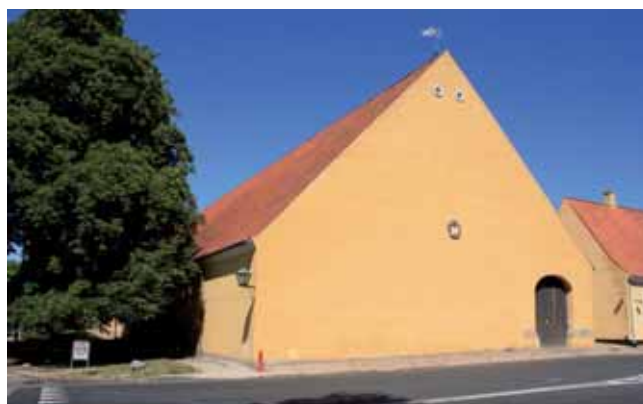
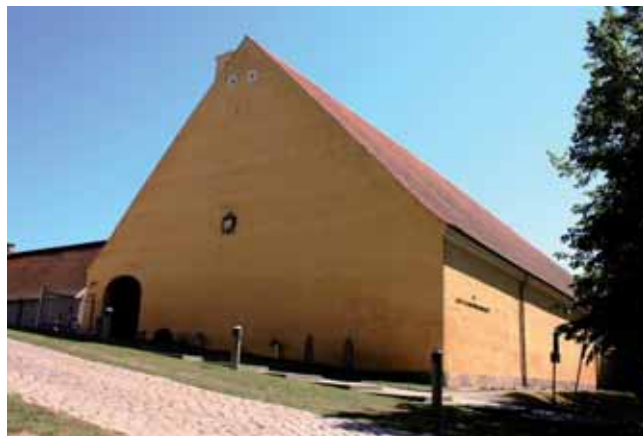
**Adresse:** Folehavevej 13  
Laden

**Beskrivelse:** Ladebygning fra det nu nedrevne Hirschholm Slot. Stor og bastant muret bygning med heltag af røde vingetegl. Facaden og taget fremstår som store lukkede flader, med en port i hver gavl som eneste åbning. Det giver bygningen et meget stærkt udtryk. Bygningen har en meget lille grad af detaljering, men de få detaljer der er, virker derfor stærkere. Der er to runde udluftningshuller højt placerede på gavlene og en trukket gesims. Ved de to afrundede galvporte er der indmuret kampestensforstærkninger og Frederik d. 4.'s monogram pryder begge gavle.

**Anbefalinger:** Bygningen er fredet og bør bevares i dets nuværende udtryk.

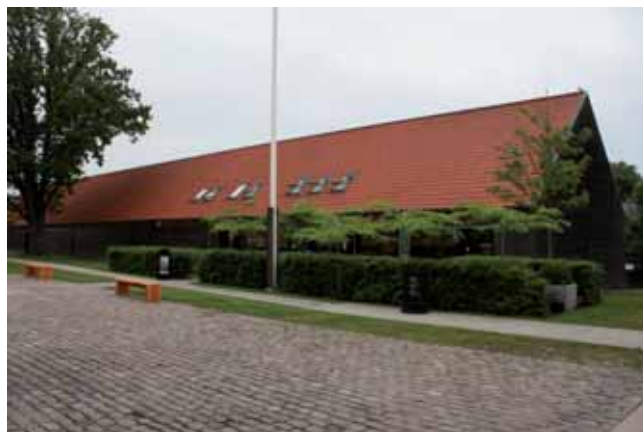
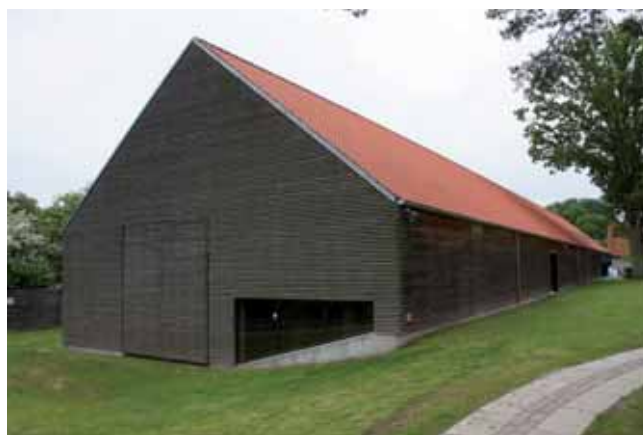
**Adresse:** Folehavevej 15  
**Arkitekt:** Fogh & Følner  
**Bevaringsværdi:** 3  
**Opført:** 2002

**Beskrivelse:** Tilbygning til Jagt og Skovbrugsmuseet præmieret af Hørsholm Kommune i 2002.

Bræddebeklædt længehus med saddeltag belagt med røde vingetegl. Bygningen rummer udstilling og en butik samt billetsalg til museet. Ved første øjekast virker det som en simpel bygning, men ved nærsyn åbenbarer der sig et utroligt gennemarbejdet hus, hvor alle detaljer synes gennemtegnede og løst til bunds. Facaderne udgøres af vandrette trælister, som på hjørnerne danner en slags "lynlås-figur".

**Anbefalinger:** Huset er et fint eksempel på en underspillet, men raffineret arkitektur, der følger sig til et eksisterende anlæg. De enkle virkemidler og meget høje grad af præcision i udførelsen bør fortsat respekteres.

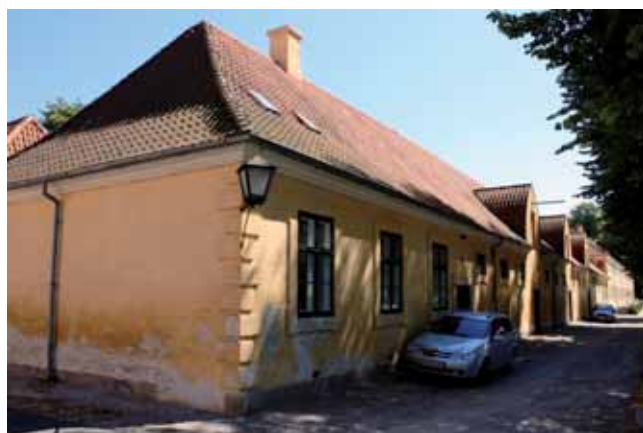
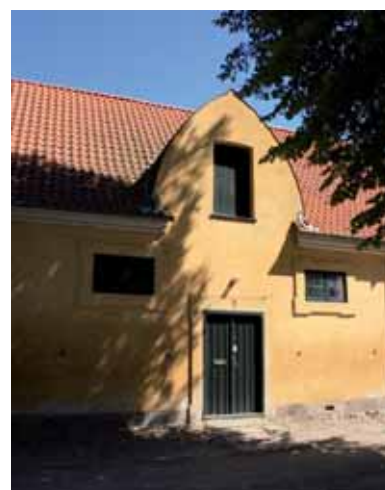
**Adresse:** Folehavevej 17  
 Husarstalden  
**Bevaringsværdi:** I, fredet  
**Opført:** 1725

**Beskrivelse:** Pudset og gulkalket længehus med helvalmet tag. Bygningen har været en del af anlægget omkring Hirschholm Slot. Langs facaden danner en række spidsbuede facadekviste med læsseporte en fin rytme. Hjørnerne er markeret med kvaderlisener, og en profileret gesims i træ danner overgang mellem mur og tag. Taget er belagt med røde vingetegl og i kippen er en skorsten. Dørene og de fine originale vinduer er grønmaledede, og der er tidstypiske forkrøppede indfatninger omkring vinduerne.

**Anbefalinger:** Huset er fredet og bør løbende vedligeholdes med udgangspunkt i dets nuværende udtryk.

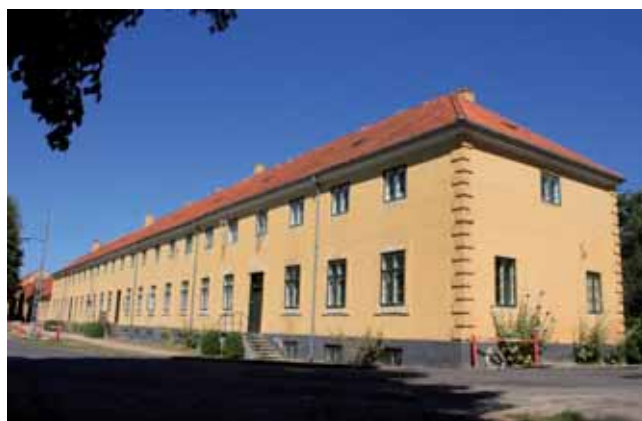
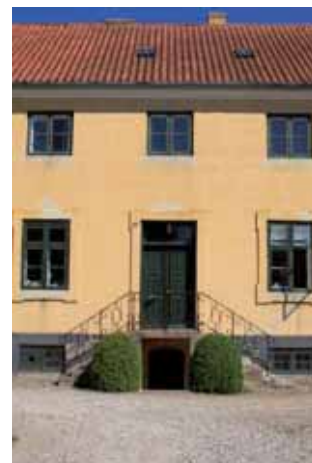
**Adresse:** Folehavevej 25

**Beskrivelse:** Tidligere Hirschholm Slots fiskemesters hus, senere skole, og nu privatbolig. Muret længehus med heltag af røde tegl. Huset er tilbygget tre gange i den østlige ende, senest i 1976, og fremstår i dag som et fint proportioneret hus med en taktfast facade, originale vinduer og en fin fyldningsdør. I tagfladen er to små taskekviste og to skorstene i kippen. På bagsiden har taget tre små kviste og yderligere en skorsten som står i facaden. Huset har en varm gul kalkfarve på de pudsede mure.

**Anbefalinger:** Bygningen er en vigtig del af kulturlandskabet omkring det tidligere Hirschholm Slot, og bør fortsat bevares som det er. Særligt bør husets hovedform, de fine originale vinduer og tagfladen uden ovenlysvinduer bevares. Den asymmetrisk placerede skorsten er fremmed for et hus af denne type og alder.

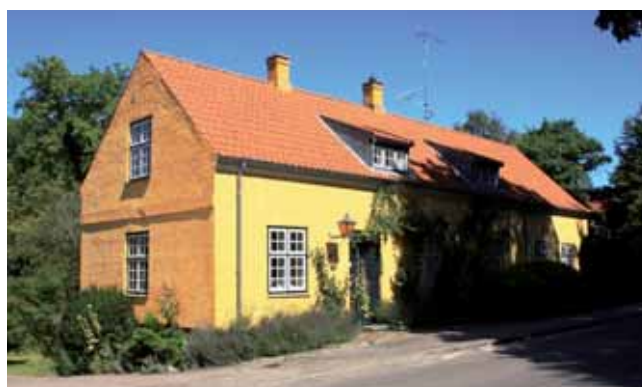
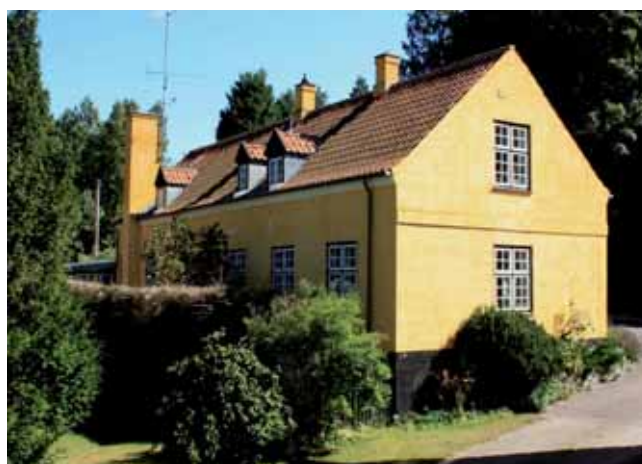
**Adresse:** Gasværksvej 7-20

**Beskrivelse:** Denne lille cul-de-sac er, tillige med rækken af dobbelthuse på Dronningvej, et af de bedst bevarede eksempler på en samlet arbejderboligbebyggelse opført i tilknytning til den Militære Klædefabrik. Bebyggelsen på gasværksvej består af syv dobbelthuse placeret så de danner et lille intimt lukket gaderum. Alle syv huse står i gul blank mur med murede stik over de oprindelige dør- og vinduesåbninger. Tagene er belagt med røde tegl af forskellig type og alder. Flere af husene har bevaret skorstenen i kippen og alle huse har to kviste, der veksler mellem to- og tre-fags kviste og små altaner. Hvert hus er i to plan og en udnyttet tagetage samt kælder.

**Anbefalinger:** Husene bør fortsat stå i blank mur, og med tegltag. Døre og vinduer bør fortsat holdes parvis ens på de enkelte bygninger og gerne begrænset til rød og grøn som i dag. Ligeledes gælder det at formatet på vinduerne bør bibeholdes og så vidt muligt med de originale vinduer. De huse, der har sløjfet skorstenen, bør retablere dem ved en kommende reovering af tagfladen, da to symmetrisk placerede skorstene er en vigtig del af husenes fælles udtryk. De senere tilkomne altaner og de kraftige flunker på kvistene understøtter ikke husenes bevaringsværdi.

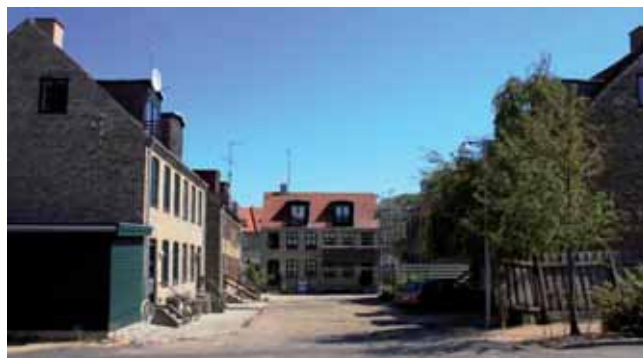
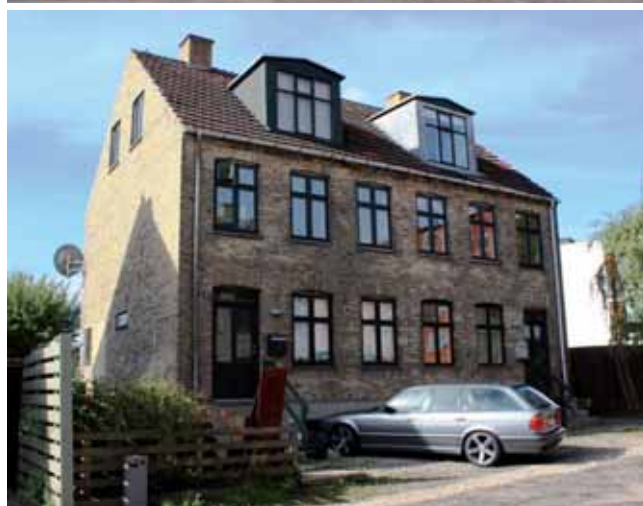
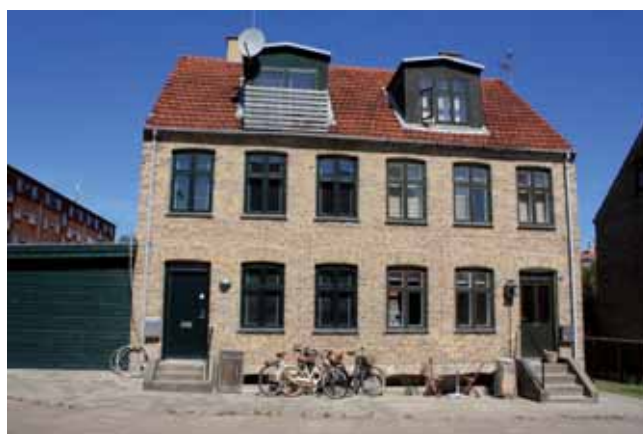
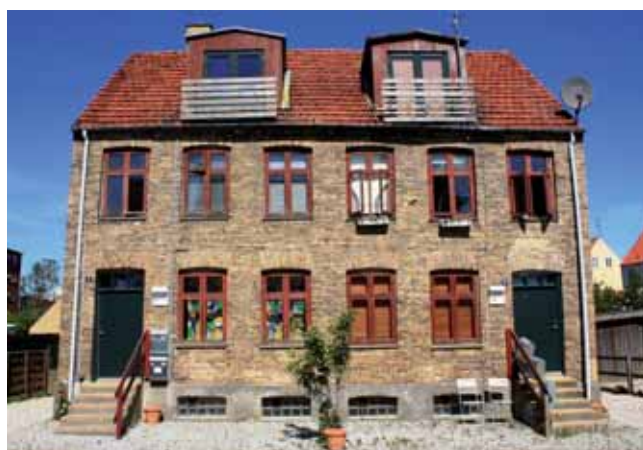
**Adresse:** Gl. Hovedgade 1A  
**Bevaringsværdi:** 4  
**Opført:** 1920, tilbygget 1980

**Beskrivelse:** Tidligere erhvervsjendom bestående af et fuldmuret hus med teglhængt saddeltag. Dertil kommer en nyere tilbygning med et stort markant tagvindue. Den høje skorsten, porten, kvisten og de store støbejernsvinduer er et fint minde om bygningens tidligere industrielle funktion. Murværket er fint detaljeret med blændinger og gesimser med fortanding. Især gavlfacaden er meget udtryksfuld. Den fine detaljering af murværket indikerer at huset oprindeligt har haft facader i blank mur. Hovedhuset danner en fin afslutning af gadebilledet.

**Anbefalinger:** Man bør fortsat bevare husets karakter som tidligere industribygning og særligt værne om skorstenen, kvisten, porten og de store støbejernsvinduer. På tilbygningen fremstår det store tagvindue temmelig fremmedgørende, og huset ville stå stærkere uden, ligesom en muret tagrygning ville være i bedre overensstemmelse med husets alder og udtryk.

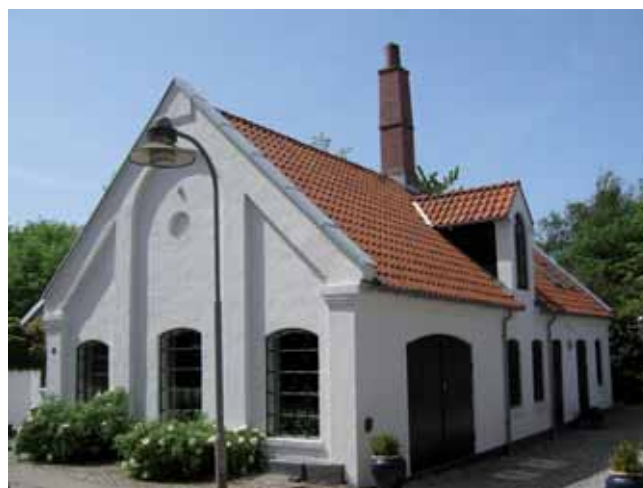
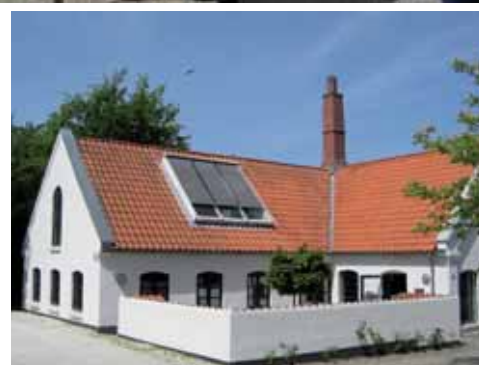
**Adresse:** Gl. Hovedgade 1B  
**Bevaringsværdi:** 4  
**Opført:** 1920

**Beskrivelse:** Grundmuret gadehus i fem fag. Symmetrisk facade med stor frontkvist med rundbuet vindue. Udnyttet tagetage med tag belagt med tagpap. I tagfladen er en tre-fags kvist på den nordlige del af taget, og tre ovenlysvinduer på den sydlige del. Fint udført murværk med relieffer, lisener og gesimser, der senere er tyndpudset. Huset danner en fin afslutning på rækken af gadehuse.

**Anbefalinger:** Ved en evt. kommende reovering ville huset bevaringsværdi styrkes ved at ændre de tre ovenlysvinduer til en symmetrisk placeret kvist i stil med den eksisterende, tillige med en tagbelægning af tegl eller naturskifer. Murværkets fine detaljering bør fortsat respekteres.

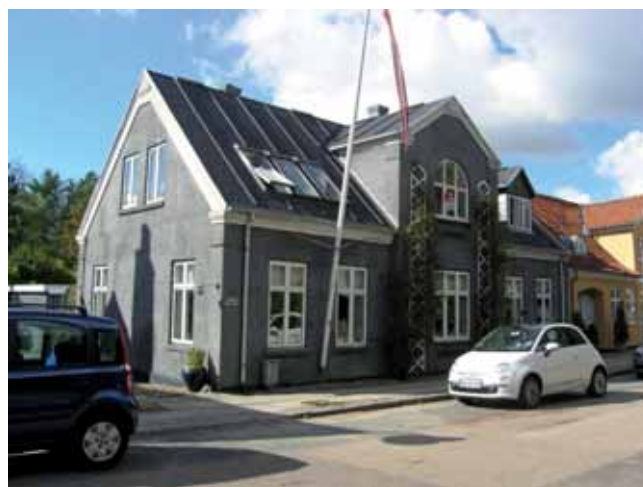
**Adresse:** Gl. Hovedgade 2  
Fuglsanghus

**Beskrivelse:** Fint og velproportioneret bindingsværkshus i otte fag, med murede tavler og teglhængt heltag med halvvalm og muret rygning. Facaden har en stor frontkvist over to fag, og kælder med vinduer i soklen mod gaden. Bindingsværket er utraditionelt udført med krydsende skråbånd og dobbeltstolper. Huset er flyttet fra sin oprindelige placering ved den gamle Kongevej, og er et af byens ældste huse fra perioden omkring Hørsholm Slot.

**Anbefalinger:** Huset er fredet og bør bevares i dets nuværende udtryk og løbende vedligeholdes.

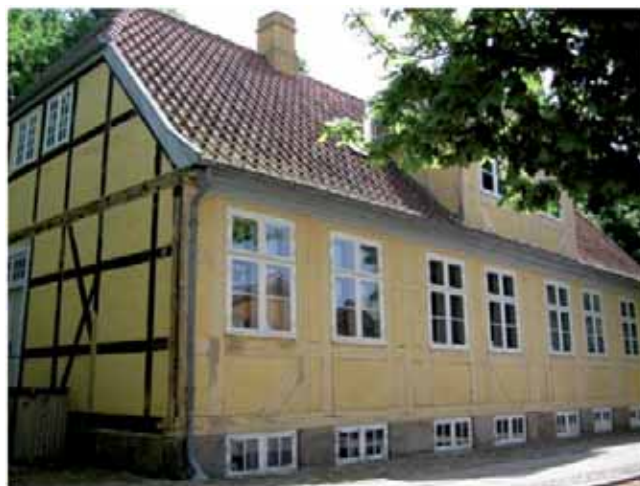
**Adresse:** Gl. Hovedgade 3

**Beskrivelse:** Grundmuret gadehus i ti fag plus en port. Facaden er symmetrisk opbygget omkring en frontkvist i fire fag. Taget er et heltag belagt med røde vingetegl og to fine rundbuede kviste. Huset har bevaret de fine korspostvinduer med tværsprosser, som er typiske for perioden. Sortmalet sokkel og en hvidkalket gesims formidler overgangen fra mur til tag.

**Anbefalinger:** Huset er fredet og bør bevares med udgangspunkt i det nuværende udtryk. Skorstenene kan retableres, hvis man vil styrke husets bevaringsværdi.

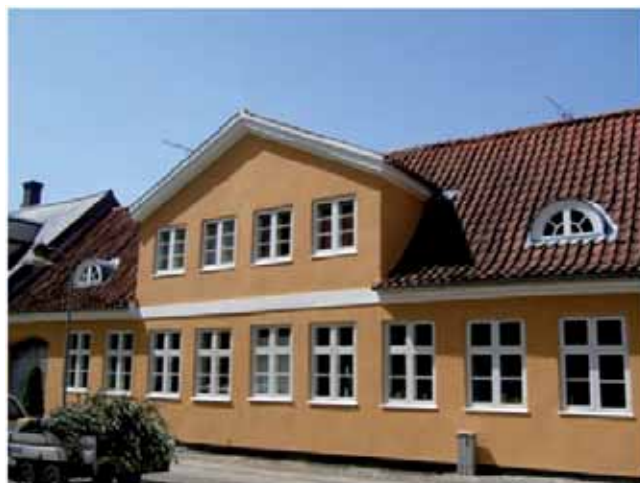
**Adresse:** Gl. Hovedgade 5  
**Bevaringsværdi:** 2, Fredet  
**Opført:** 1780

**Beskrivelse:** Grundmuret hus i syv fag plus en port. Facaden har en markant frontkvist i midten over fire fag. Det nordligste vinduesfag er placeret i en murblænding, som modsvarer portåbningen i den sydlige ende. Særligt karaktergivende er vinduerne med de fint forarbejdede overvinduer. I taget er to fine tagkviste og en skorsten i kippen.

**Anbefalinger:** Ved en kommende facaderenovering kunne man overveje en mere traditionel kalkfarve. Sternen på frontkvisten bør udføres i mørtel som eks. Gl. Hovedgade 3. En traditionelt udført skorsten med sokkel, skaft og gesims ville styrke bevaringsværdien yderligere.

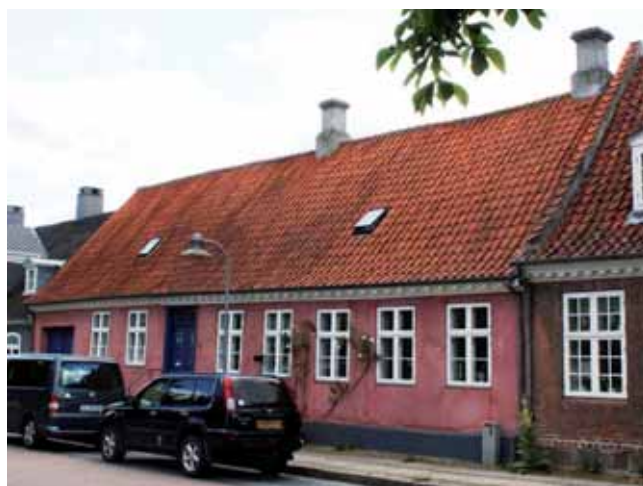
**Adresse:** Gl. Hovedgade 9A , Ved Møllen 5A  
**Bevaringsværdi:** 2, Fredet  
**Opført:** 1806

**Beskrivelse:** Grundmuret længehus i femten fag med stor frontkvist i tre fag asymmetrisk placeret. Flot opskalket heltag belagt med røde vingetegl med to fine kviste og fire nyere tagvinduer. Facaden står i blank mur med røde, fint patinerede mursten. Huset er opført på en sokkel af granitkvadre, og prydes af en hvidmalet sparrenkopgesims under tagfoden og på frontkvisten.

**Anbefalinger:** Huset er fredet og bør bevares i sit nuværende udtryk, og løbende vedligeholdes med traditionelle materialer og teknikker.

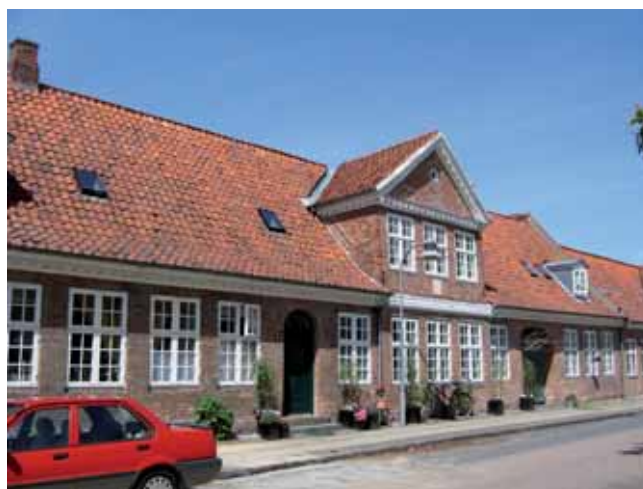
**Adresse:** Gl. Hovedgade 11  
Postholdergaarden

**Beskrivelse:** Grundmuret rødstenshus i tretten fag med centralt placeret frontkvist over tre fag. Huset har saddeltag med røde vingetegl og fine støbejernsvinduer i tagfladen. Vinduerne er originale og en hvidkalket gesims formidler overgangen fra mur til tag. En stor sandstensplade med en inskription er indmuret i facaden.

**Anbefalinger:** Huset er fredet, og bør bevares med udgangspunkt i det nuværende udtryk. Dog kunne man undersøge om husets oprindeligt har haft en eller flere skorstene i kippen.

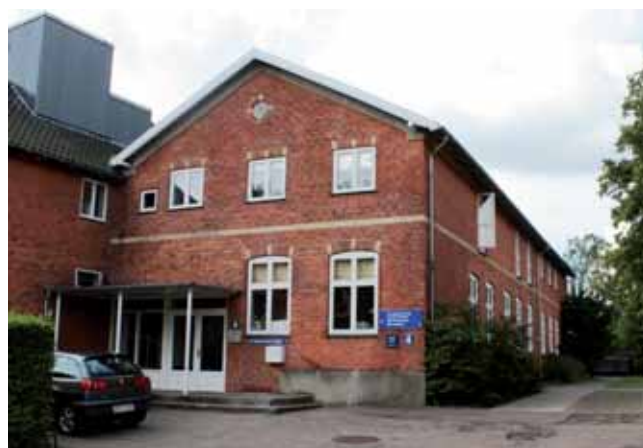
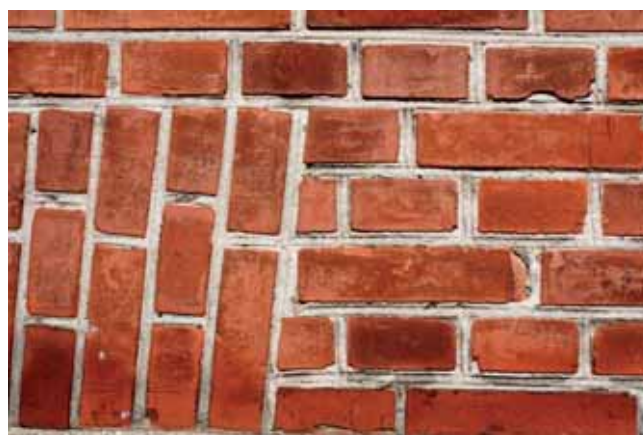
**Adresse:** Gutfeldtsvej 6  
**Bevaringsværdi:** 4  
**Opført:** 1955

**Beskrivelse:** Stor etageejendom opført i røde mursten med helvalmet tag lagt med mørke tegl. Fuldstændigt regelmæssig og taktfast facade med vinduesrækker uden afbrydelser, da indgangen er placeret i gavlen. Huset ligger på en grund der skråner i husets længderetning, derfor er den ene ende i tre etager og den anden kun to. Facaderne står i blank mur med stik over de originale vinduer. I tagfladen findes på begge sider en række med otte kviste. Husets overrasker ved at gavlen er langt mere åben end de øvrige facader med meget større og tætsiddende vinduer. Her er de glatte flader endvidere forfinet med murede pilastre. Vinduerne er originale.

**Anbefalinger:** Husets bærende bevaringsværdier er knyttet til facaderne i blank mur, og taget med de ens kviste på række. De originale vinduer bør også respekteres.

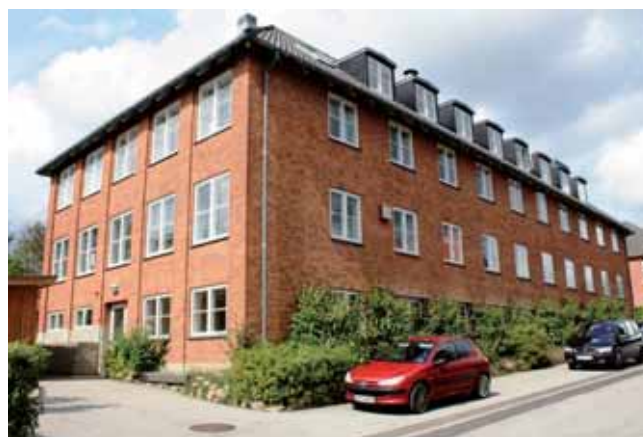
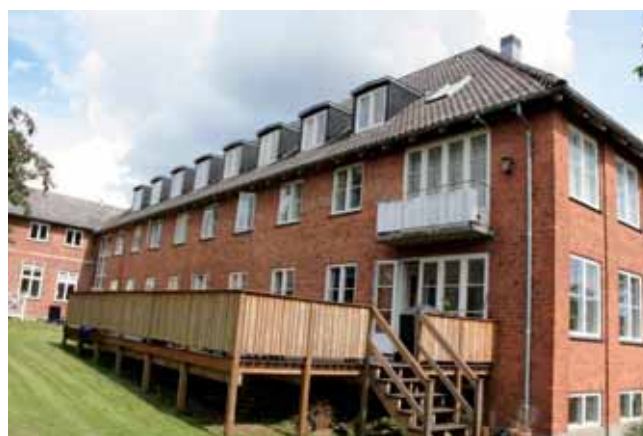
**Adresse:** Gøgevang 3  
**Bevaringsværdi:** 4  
**Opført:** 1929

**Beskrivelse:** Gulmalet vinkelhus med helvalmet rødt tegltag med opskalkning. Mod haven har taget en kvist, og den opskalkede del af tagfladen flader ud og overdækker en lille havestue med et meget fint vinduesparti, og en lille terrasse. Huset har en fin symmetrisk facade omkring indgangspartiet, med den malede flammerede dør.

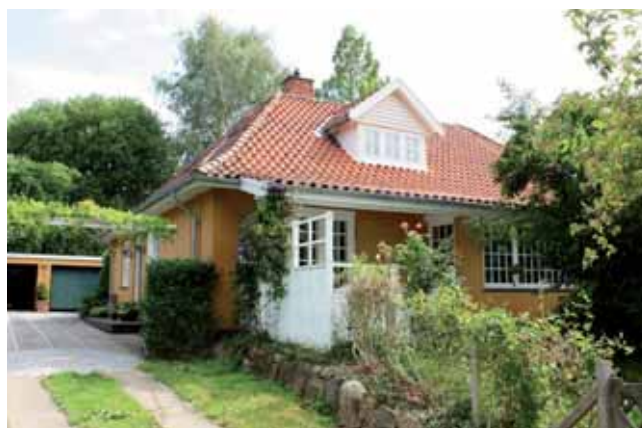
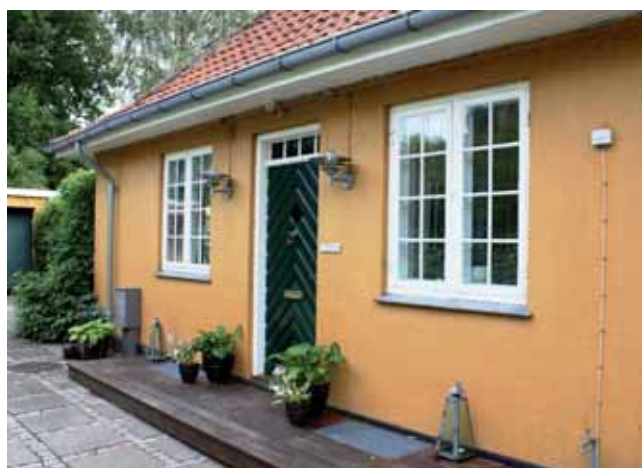
**Adresse:** Gøgevang 4A  
**Bevaringsværdi:** 4  
**Opført:** 1935

**Beskrivelse:** Muret villa med en meget karakteristisk profil mod vejen. Taget med høj rejsning og opskalkning afsluttes mod haven i et buet forløb, der i et elegant greb integreres i havemuren. Husets facader står i en grov puds med en sart gul farve. Facaden mod gaden har en afrundet dør, og det nedre vindue er originalt. På siden af huset findes hovedsageligt originale vinduer. På havesiden er isat nye vinduer og døre. Karakteristisk er også de synlige sten omkring hjørnet på den markante skorsten.

**Anbefalinger:** Et originalt hus, der bør bevare sin helstøbte og gennearbejdede gadefacade. Den ubrudte tagflade mod vejen og de originale vinduer, samt murværksdetaljerne bør fortsat bevares.

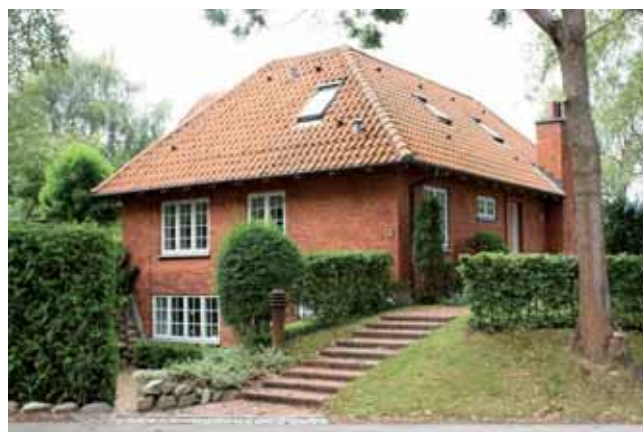
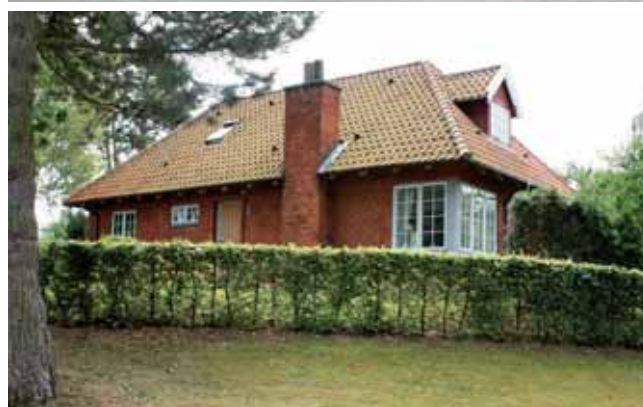
**Adresse:** Gøgevang 26  
**Bevaringsværdi:** 3  
**Opført:** 1953

**Beskrivelse:** Tidstypisk fuldmuret rødstensvilla med heltag belagt med røde vingetegl, der udgør et fint eksempel på "statslånarkitektur". Huset står skarpt tegnet og har et enkelt udtryk uden udhæng på bade facader og gavl. Indgangspartiet ligger tilbagetrukket i facaden, således at gavlmuren danner en niche hvori en trappe leder op til hoveddøren. Vinduerne er originale, og gavlen mod haven domineres af et stort vindue med buet top og en muret indfatning. Tagfladen har en skorsten og er, bortset fra et lille støbejernsvindue, ubrudt. Overgangen mellem mur og tag formidles af en aftrappet muret gesims.

**Anbefalinger:** Bygningen bør fortsat stå i blank mur, og taget være af røde tagsten med ubrudte tagflader og muret rygning. Tillige bør de oprindelige vinduer fortsat bevares.

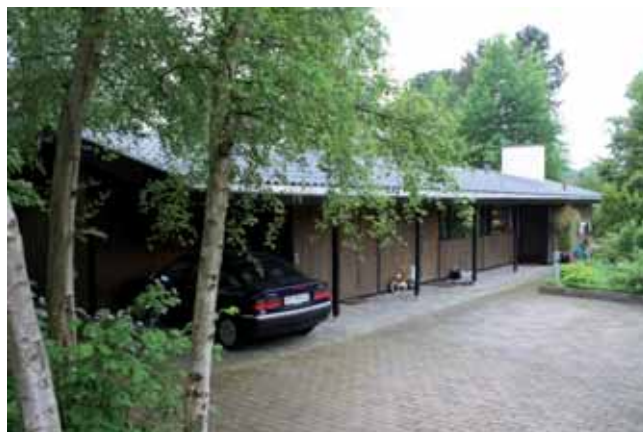
**Adresse:** Gøgevang 83  
**Arkitekt:** Lauritz de Thurah (oprindeligt)  
**Bevaringsværdi:** 2  
**Opført:** 1817 (opr. - genopført ca. 1940)  
1940 (Staldbygningen)

**Beskrivelse:** Rideskoleanlæg, der hovedsageligt består af en staldbygning og et ridehus. Det store ridehus hørte oprindeligt til avlsgården Hillerødsholm under Frederiksborg Slot, men blev i 1939-40 flyttet til dets nuværende placering. Det er et længehus med pudsede gule mure, som er udsmykket med hvidmalede kvaderlisenere på hjørnerne og omkring det centralt placerede indgangsparti, der ydermere prydes af en trekantfronton med Frederik VI's monogram. Bygningen har ældre vinduer med hvidmalede indfatninger. En markant hovedgesims danner overgang mellem mur og tag. Taget er lagt med røde vingetegl og udført med valm og afsluttes af et flot svaj. I tagfladen findes på begge sider en meget lang taskevist.

Staldbygningen er opført i forbindelse med genopførelsen af ridehuset, og har ligeledes pudsede gule mure og rødt tegltag med halvvalm. I tagfladen sidder tre høgab i plan med facaden og vinduerne er overvejende originale. I facaden er opført en markant skorsten.

**Anbefalinger:** Ridehuset har fået lagt nyt tag, som ikke er udført med traditionelle håndværksmetoder. Ved en evt. kommende tagrenovering ville bygningens bevaringsværdi kunne styrkes yderligere ved at lægge rygningerne i mørtel. Ridehuset bør, både i kraft af dets egne arkitektoniske kvaliteter og dets kulturhistoriske værdi, bevares og løbende vedligeholdes som var det et fredet hus.

Staldbygningen indgår, sammen med mellembygningerne, som en vigtig del af helheden, og det samlede anlæg bør fortsat bevares med udgangspunkt i det nuværende udtryk.

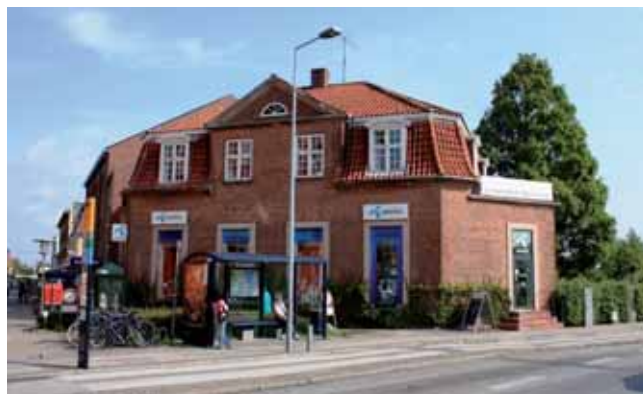
**Adresse:** Hovedgaden 10

**Beskrivelse:** Toetagers pudset hus med mansardtag af røde tegl. Centralt placeret frontkvist med buet tag og to tagkviste på hver side. Symmetrisk opbygget facade med et let fremhævet midterparti. Stueetagen er indrettet til erhverv, hvorved facaden har fået store vinduer, markiser og skiltning

**Anbefalinger:** Husets hovedform bør bevares med den karakteristiske frontkvist. Bevaringsværdierne knytter sig ligeledes til det teglhængte tag med røde tagsten og murede rygninger, såvel som de tilbageværende originale vinduer og kviste. Husets bevaringsværdi kan i forbindelse med en evt. kommende vinduesudskiftning styrkes ved at erstatte de nyere vinduer med vinduer i samme udførelse som de originale. Ved at bearbejde den forskelligartede skiltning kan bygningen opnå et mere harmonisk facadeudtryk.

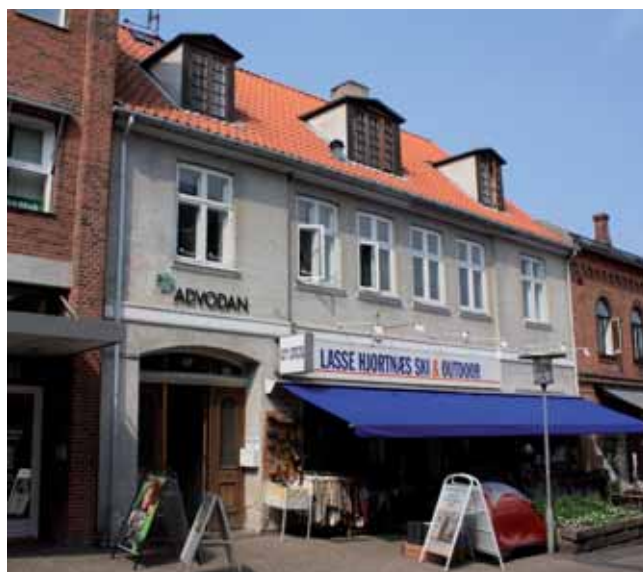
**Adresse:** Hovedgaden 49  
**Bevaringsværdi:** 4  
**Opført:** 1800

**Beskrivelse:** Gammel købmandsgård opført i en tidlig historicisme. Facaden står i røde mursten med megen detaljering og udsmykning. Centralt på den let asymmetriske facade sidder en pudset karnap i første sals højde. Under tagfoden er der et gesimsbånd af murede bue-relieffer, som også går igen på gavlen. Vinduerne er af nyere dato og har særligt fint udsmykkede indfatninger udført med formsten. Taget af tagpap har lav rejning og to fine skorstene med sokkel, skaft og gesims i kippen. Dertil adskillige nyere ovenlysvinduer.

**Anbefalinger:** Husets bevaringsværdi er tæt knyttet til den murede facade i blank mur med de rige murværksdekorationer, og murværket bør fortsat fremstå uden overfladebehandling. Ligeledes bør de to skorstene bevares. Ved en evt. kommende vinduesudskiftning ville en isættelse af traditionelt udførte trævinduer med enkeltlag-glas i kitfals styrke husets bevaringsværdi. En undersøgelse af de oprindelige vinduers format og opsporsning bør danne grundlag for disse.

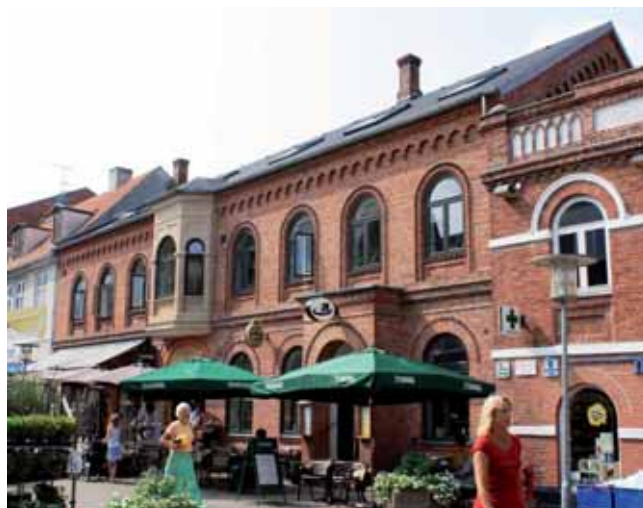
**Adresse:** Hovedgaden 51 + 53  
**Bevaringsværdi:** 3  
**Opført:** 1842

**Beskrivelse:** Tidligere Hørsholm Klædefabrik. Muret længehus i to høje plan med halvvalmet tag belagt med røde vingetegl. Huset er ombygget til kontorer men med respekt for det oprindelige hus. Facaderne står i blank mur med pudsede dekorationer i form af buer over vinduerne og vandrette gesimsbånd langs facaden. Overgangen mellem tag og mur formidles af en sparrenkopesims. Vinduerne er af nyere dato, men udført i de oprindelige formater med buet overside og opsporsning. Hertil kommer en sidebygning i to plan, ligeledes med facader i blank mur, hvor motivet med buede vinduer og de pudsede gesimsbånd fortsættes. Facaden afsluttes øverst af en brystning med blændinger. Vinduerne er her af nyere dato.

**Anbefalinger:** Huset er et godt eksempel på en modernisering af en industribygning hvor man stadig kan aflæse det oprindelige hus. Facaden bør fortsat stå i blank mur og husets hovedform bevares. Dette gælder også det teglhængte tag. Bevaringsværdien kunne styrkes yderligere ved udførelse af murede rygninger.

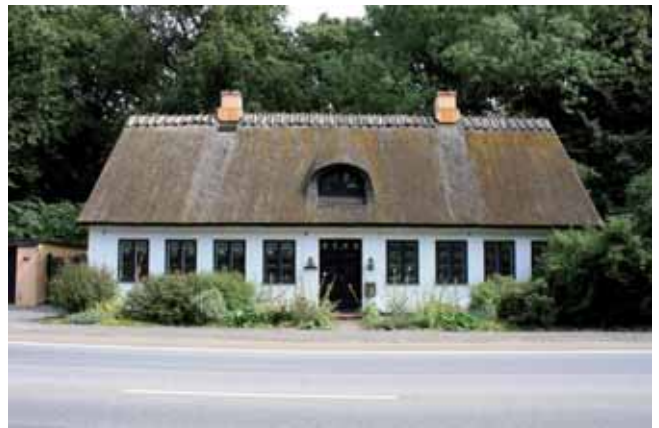
**Adresse:** Hørsholm Kongevej 1  
**Bevaringsværdi:** 4  
**Opført:** 1890

**Beskrivelse:** Stråtækt længehus i ni fag med symmetrisk opbygget facade med indgangsparti i midten, en stråtækt kvist over døren og to skorstene placeret i kippen. Huset har fået nye vinduer med romantiserende buet glas.

**Anbefalinger:** Husets bevaringsværdi er knyttet til den regelmæssigt opdelte facade, det tækkede tag og de to skorstene. Vinduerne med de buede glas er fremmede for husets alder og byggeskik, og bevaringsværdien ville styrkes hvis man ved en evt. kommende vinduesudskiftning isatte vinduer i traditionel udførsel med trukket glas lagt i kitfals. Tagfladen mod vejen bør friholdes for tagvinduer.

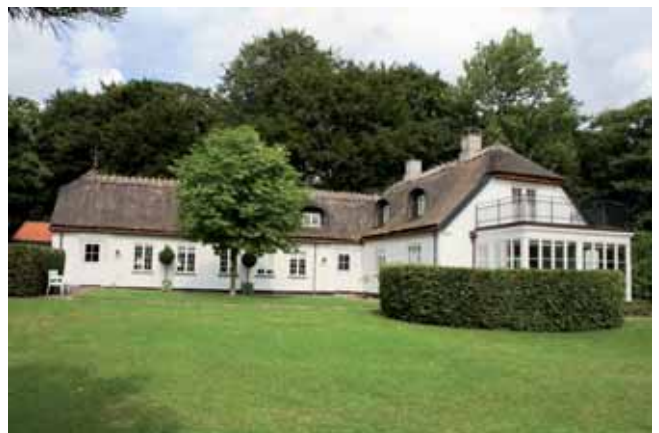
**Adresse:** Hørsholm Kongevej 9  
Holmbo  
**Bevaringsværdi:** 3  
**Opført:** 1910

**Beskrivelse:** Stråtækt vinkelhus opført til bagermesteren P. Mørck, som havde sin forretning på Hovedgaden 29. Huset, som man ankommer til via en lang allé med høje træer, ligger smukt på grunden, tilbagetrukket fra vejen. Pudsede hvide facader med originale opsprossede vinduer. Stråtaget, som har tagskæg med tagsten, har fire stråtækte kviste og to skorstene i kippen. Mod haven er tilføjet en havestue med store opsprossede glaspazier.

**Anbefalinger:** Husets bevaringsværdi er knyttet til den vinkelformede bygningskrop med regelmæssig facadeinddeling, det tækkede tag med skorstene i kippen og de originale vinduer.

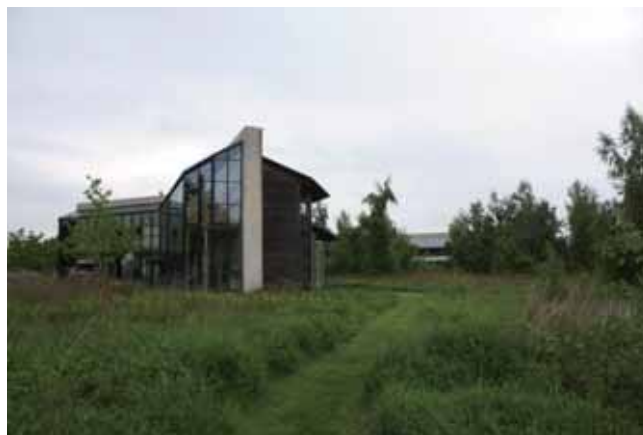
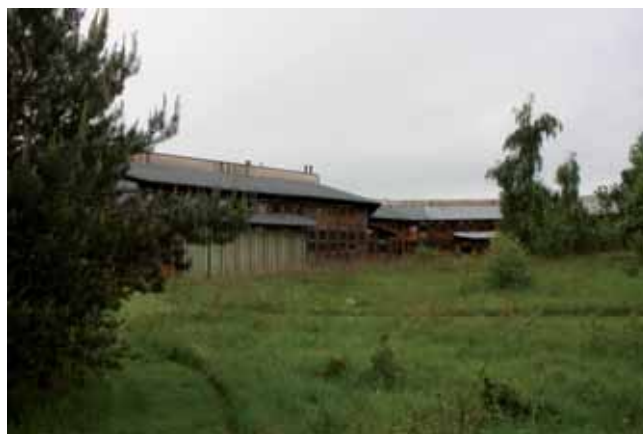
**Adresse:** Hørsholm Kongevej 11  
Skov & Landskab

**Beskrivelse:** Markant slynget bygning, der består af en muret ryg, hvortil lette bygningsdele i træ og glas kobler sig på begge sider. Bygningen bugter sig på grunden, og danner derved gårdrum på begge sider. De store glasfacader til den ene side, rummer alle gangforbindelser og trapper, hvorimod den anden side har træfacader, og fremstår betydeligt mere lukket. Denne side rummer kontorer med en fornem udsigt til en naturskøn grund.

**Anbefalinger:** Bygningen rummer store stofflige og landskabelige kvaliteter, og bør bevares i dens nuværende udtryk. Den klare opdeling mellem de forskellige materialer og logikken bag deres anvendelse bør fortsat respekteres, ligesom den afdæmpede farveholdning bør bibeholdes.

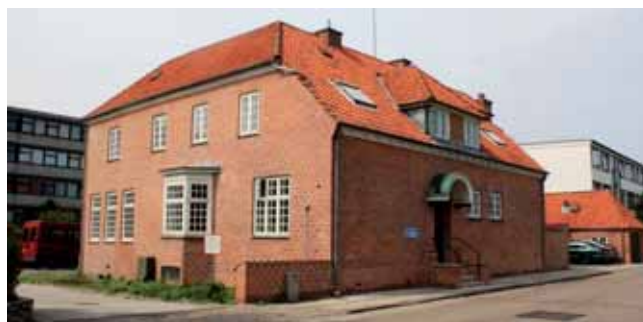
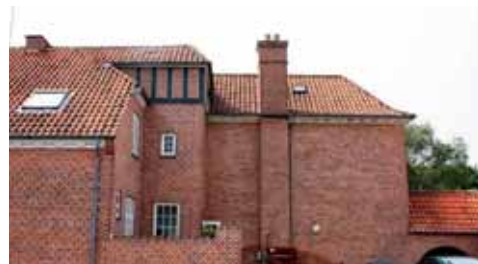
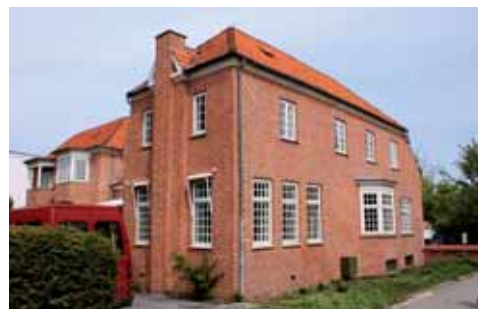
**Adresse:** Kammerrådensvej 15

**Beskrivelse:** Fuldmuret rødstenshus med halvvalmet tag i røde vingetegl. Et meget sammensat hus med stor variation på de enkelte facader med karnapper, balkoner og . Vinduerne er originale og med en meget fin opsprokning. Tagfladen mod gaden har en stor kvist og to ovenlysvinduer, samt to skorstene i kippen. Yderligere to skorstene findes stående i facaden. Indgangen mod gaden har en buet overdækning udført i træ og kobber. Overgangen mellem mur og tag formidles af en hvidmalet sparrenkopgesims. Til huset hører også en muret garagebygning.

**Anbefalinger:** Huset er en sjældent velbevaret helhed, med karakterfulde og afvekslende facader, som er gedigent udført i gode materialer. Facaderne bør fortsat stå i blank mur, og taget af røde vingetegl med muret rygning bør også respekteres. De originale vinduer er meget fint forarbejdede og bør ligeledes fortsat bevares.

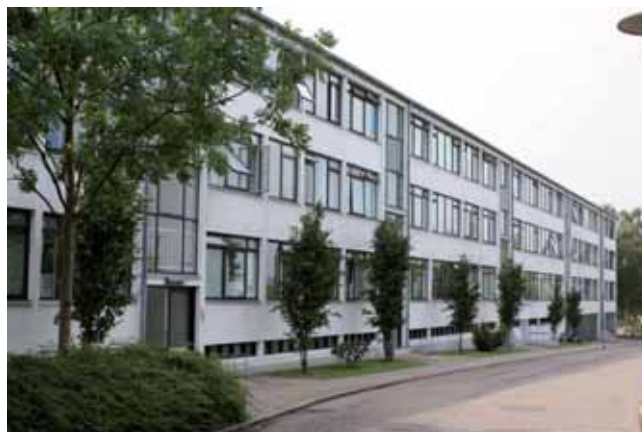
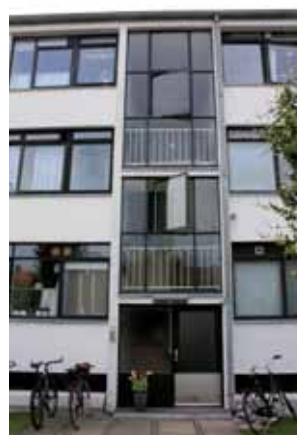
**Adresse:** Kammerrådensvej 17-31  
**Bevaringsværdi:** 4  
**Opført:** 1949

**Beskrivelse:** Langt etagebyggeri, som er et tidligt eksempel på elementbyggeri. Huset er i etager med fladt tag. Vinduerne er en blanding af originale og nyere vinduer, men homogeniteten er bevaret hen langs facaden. I trappeopgangene udgøres facaderne af store støbejernsvinduer, hvoraf det midterste kan åbnes ved at dreje omkring den lodrette midterakse.

**Anbefalinger:** Huset bevaringsværdi knytter sig især til den kulturhistoriske værdi som tidligt eksempel på industrialiseret byggeri. Derudover er bevaringsværdien knyttet til de originale vindueselementer, som især findes i trappeopgangene. Disse bør fortsat bevares.

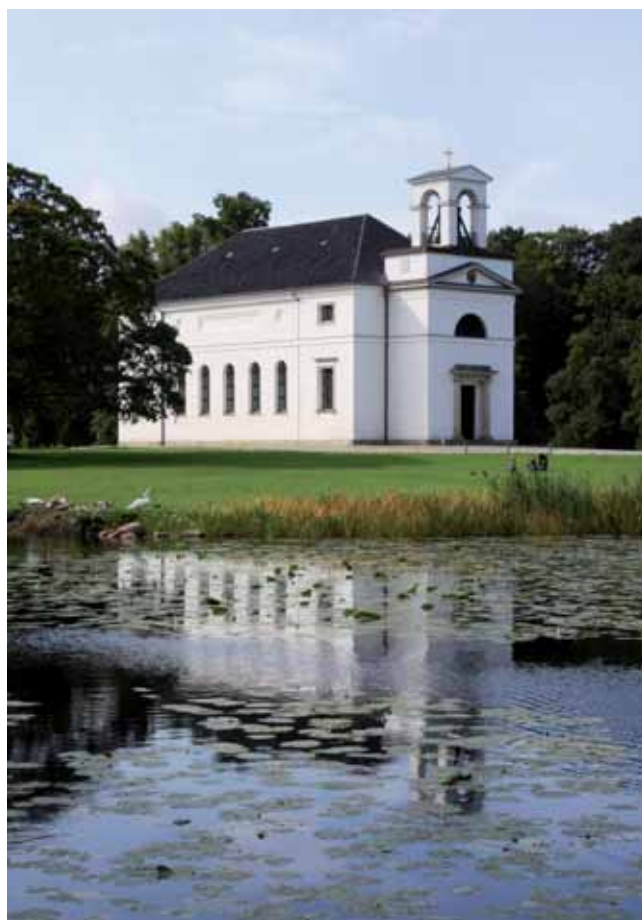
**Adresse:** Kirke Allé 1  
 Hørsholm Kirke  
**Arkitekt:** C.F. Hansen  
**Bevaringsværdi:** 1  
**Opført:** 1823

**Beskrivelse:** Klassicistisk kirkebygning af arkitekten C. F. Hansen som også er kendt for Vor Frue Kirke og Domhuset i København. Kirken er opført hvor Hirschholm slot lå indtil 1810. Formsproget er meget stramt, og bygningen er enkel og velproportioneret. Facaden udgøres af et midterparti med 5 slanke rundbuede vinduer med fremtrukne risalitter på begge sider med firkantede vinduer. Taget er lagt i sorte tegl og har valm i begge ender. Over forhallen findes en åben klokkestabel.

**Anbefalinger:** Kirken er ikke fredet, men bør bevares i den nuværende udtryk, og løbende vedligeholdes.

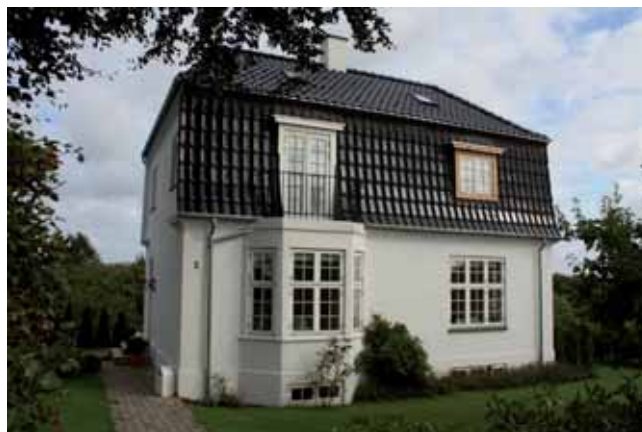
**Adresse:** Kirkebakken 5

**Beskrivelse:** Klassicistisk inspireret ville med mansardtag belagt med sortglasere tegl. Mod haven findes en karnap, der i tagfladen bliver til en balkon. Centralt placeret i kippen findes en skorsten. Vinduerne er af nyere dato med slanke profiler og opsprosnings. En enkel trukket gesims danner overgang mellem mur og tag. Døråbningen findes på siden og har en buet overkant.

**Anbefalinger:** Husets hovedform med mansardtaget og skorsten bør bevares og vinduerne fortsat have slanke profiler med opsprosnings. Ved en evt. kommende gennemgang at taget kan husets bevaringsværdi styrkes ved at udføre murede rygninger.

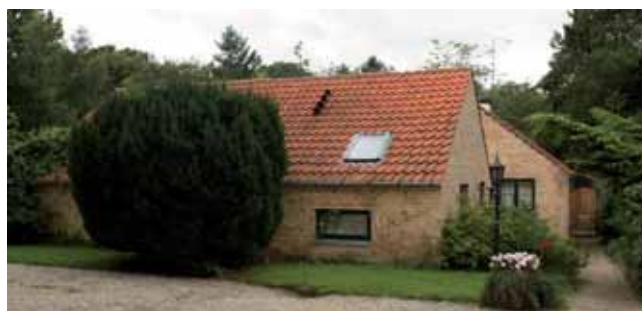
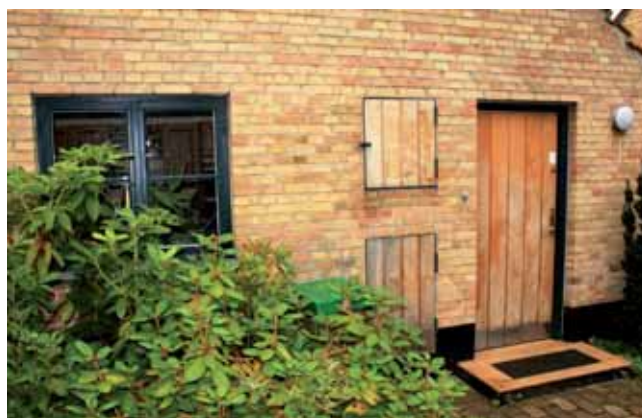
**Adresse:** Kirsebærvænget 7

**Beskrivelse:** Fuldmuret hus bestående af to bygninger i vinkel, forbundet af en mellemgang i træ. Facaderne står i flammegul tegl og tagene er belagt med røde vingetegl. Vinduerne er hovedsagligt originale grønmaledede trævinduer. I bygningen, der vender mod vejen, er der et fint indgangsparti med en dør og to låger i muren, muligvis til mælkeemanden og postbuddet. I tagfladen er der isat ovenlysvinduer. I den anden bygning findes et andet indgangsparti, som er udført som en lille udbygning på facaden og er fint forarbejdet med et lille vindue over døren, som optager tagets hældning. I tagfladen findes originale tagvinduer og mod haven en skorsten.

**Anbefalinger:** Husets bærende bevaringsværdier er knyttet til facaderne i blank mur og tegltaget med rygninger udført i mørtel. Også de originale vinduer og fine detaljer som lågerne i muren bør fortsat bevares.
