## **Ændring af Lokalplan 143 – Bevaring i Hørsholm Kommune**

## Lokalplan 143

Bevaring i Hørsholm Kommune

Lokalplanen er udarbejdet af Hørsholm Kommune, Center for Plan og Miljø, i samarbejde med NIRAS Planlægning. Hørsholm Egnsmuseum har bidraget med udarbejdelsen af afsnittet i redegørelsen om områdernes historie.

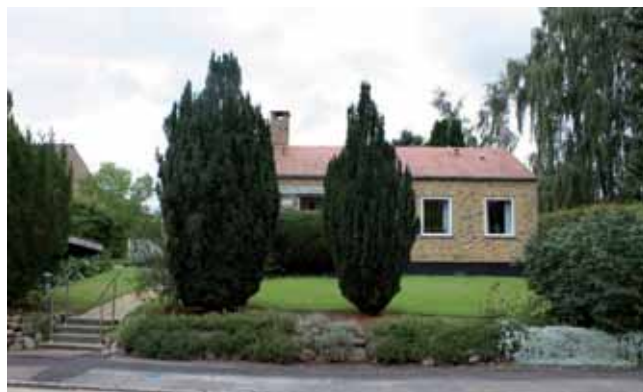
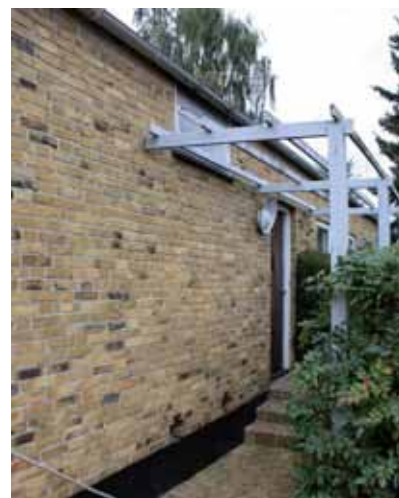
**Adresse:** Kløvervang 6  
**Arkitekt:** Kristian Vincents  
**Bevaringsværdi:** 4  
**Opført:** 1954

**Beskrivelse:** Fuldmuret gulstenshus tegnet af arkitekt Kristian Vincents, som også har opført det lille ståtslånshus på Bolbrovej 46. Huset har en stram form med tagflade uden udhæng, og en beskeden facade med to vinduer og et indgangsparti med et højsiddende vindue. Vinduerne er originale. Facaderne står i blank mur af gule sten med enkelte mørke sten imellem som skaber liv i fladerne. Taget er lagt med røde fibercementplader og har en skorsten i kippen. Huset har kælder med nedgang på gavlen og en garage, som optages delvist af grunden, der hæver sig fra vejen op mod huset.

**Anbefalinger:** Bygningens bevaringsværdi er knyttet til den enkle hovedform, og facaderne bør fortsat stå i blank mur og de originale vinduer bevares.

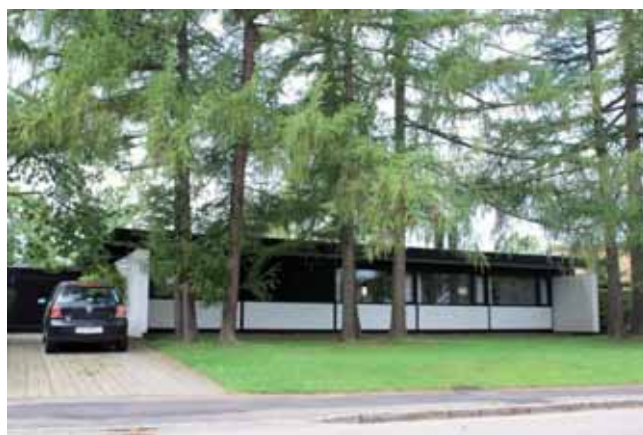
**Adresse:** Kløvervang 14  
**Arkitekt:** Torben Christensen  
**Bevaringsværdi:** 4  
**Opført:** 1968

**Beskrivelse:** Huset er et usædvanligt indslag på vejen, og er et eksempel på den danske modernisme som man kender den hos Erik Christian Sørensen og Halldor Gunnløgsson. Bygget over et modul på 1,75 m. med en konstruktion bestående af stolper og bjælker, samt udfyldninger af felterne imellem med store glaspartier og hvidmalet krydsfiner. Taget er fladt, og huset ligger tilbagetrukket fra vejen og spænder næsten fra skel til skel.

**Anbefalinger:** Huset fremstår meget velbevaret og bør fortsat fremstå med den tidstypiske facade med pladebeklædning og det flade tag.

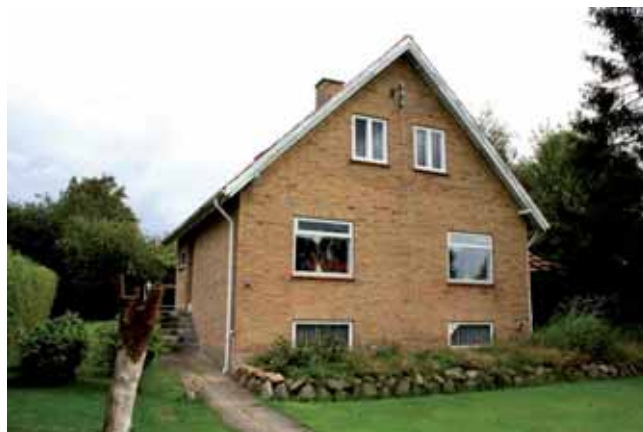
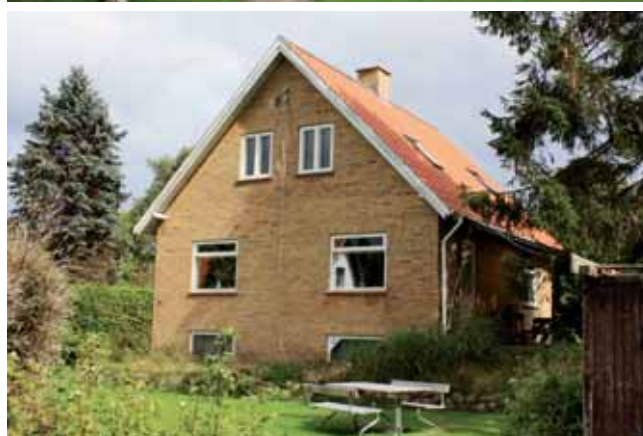
**Adresse:** Kløvervang 19

**Beskrivelse:** Fuldmuret villa i gule sten med heltag af røde vingetegl. Huset ligger med gavlen mod vejen, og har en symmetrisk opbygget facade. Huset har originale vinduer med tidstypiske overvinduer, som er hængslet i toppen. I tagfladen mod vejen findes to ovenlysvinduer, og centralt i kippen er en skorsten.

**Anbefalinger:** Bygningens bærende bevaringsværdier er knyttet til de originale vinduer og facaden i blank mur med murede stik over vinduerne. Taget bør forblive i røde tegl med muret rygning, og hvis man ville styrke husets bevaringsværdi yderligere kunne man udføre inddækningen ved skorstenen i mørtel frem for zink.

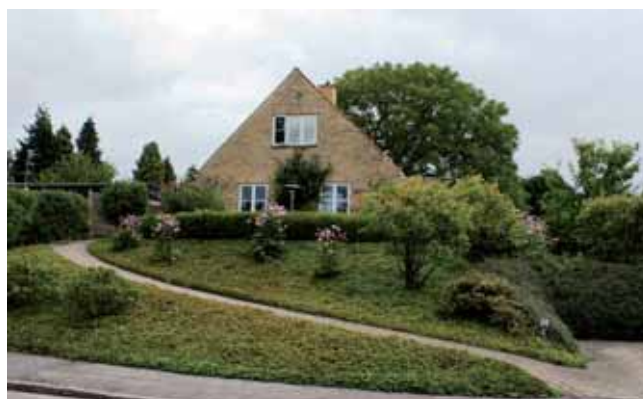
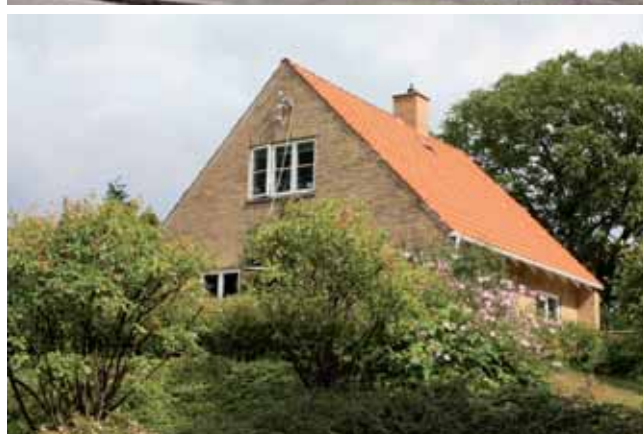
**Adresse:** Kløvervang 25

**Beskrivelse:** Fuldmuret hus opført af gule mursten og saddeltag belagt med røde vingetegl. Huset er i ét plan med udnyttet tagetage og ligger placeret med gavlen mod vejen og udfør et fint eksempel på statslånarkitektur. Fra vejen bugter en sti sig op til huset, der ligger højt placeret i forhold til gadeplanet. Facaden står i blank mur med stik over vinduerne, hvoraf det øverste vindue i gavlen er originalt og resten er af nyere dato. Tagfladen har en skorsten centralt i kippen og rygning lagt i mørtel. Facaderne er trukket tilbage i forhold til gavlmuren, der således danner en murpille i hver ende af facaden, og skaber en rumlig virkning med tagudhæng, hvor husets profil antyder at der intet udhæng er.

**Anbefalinger:** Bygningens bærende bevaringsværdier er knyttet til facaderne i blank mur og tegltaget med muret rygning og skorsten. Tagfladen mod vejen bør fortsat friholdes for ovenlysvinduer. Også den flot anlagte sti med den stemningsfulde bevoksning, som er et flot indslag på vejen, bør respekteres.

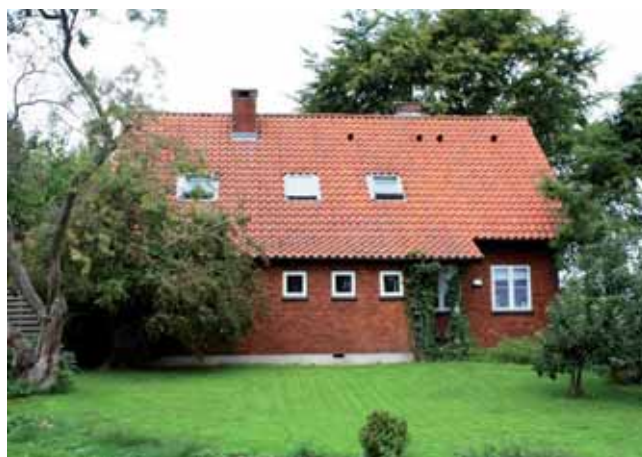
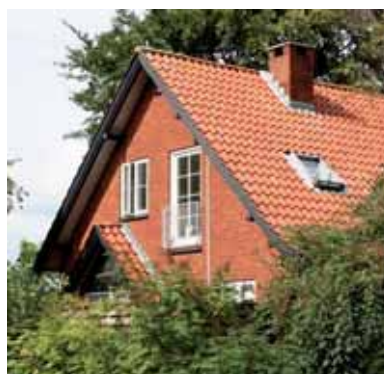
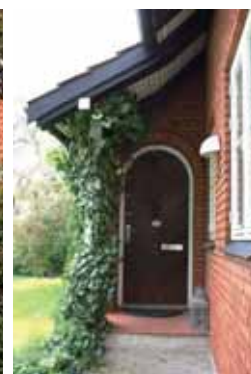
**Adresse:** Kløvervang 42

**Beskrivelse:** Fuldmuret rødstenshus med heltag af røde vingetegl, som ligger fint placeret på en hjørnegrund. Tagfladen har tre ovenlysvinduer og to skorstene, en på hver side af kippen. Facaden står i røde mursten med mørke fuger og vinduer af nyere dato. Mod forhaven flader taget ud og bliver til en lille udbygning med et udhæng over indgangspartiet, som prydes af en fint afrundet dør med muret indfatning. På gavlen findes yderligere en lille udbygning med et fint lille tag, som skaber liv på gavlfacaden.

**Anbefalinger:** De bærende bevaringsværdier er knyttet til husets facader i blank mur og tegltaget med det karakteristiske knæk og muret rygning. Husets bevaringsværdi kunne styrkes yderligere ved at zinkinddækningen omkring skorstene blev udført i mørtel, da det harmonerer bedre med husets alder og byggeskik, samt rygningerne som i forvejen er i mørtel.

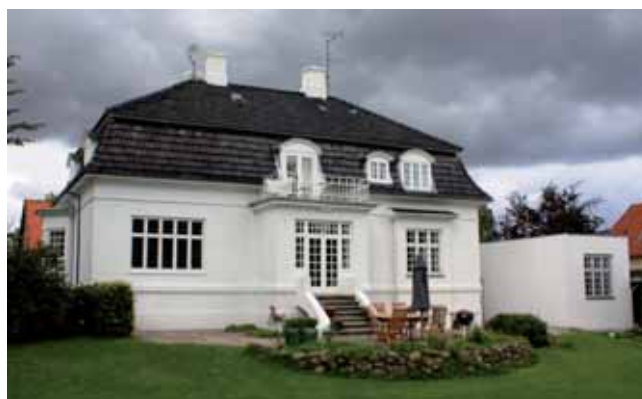
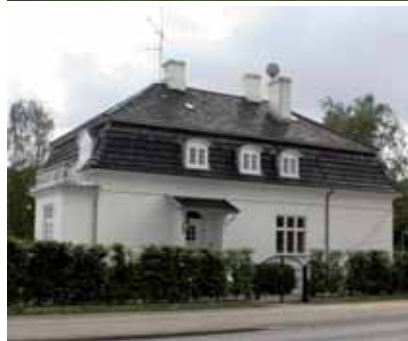
**Adresse:** Kohaven 1

**Beskrivelse:** Stor hvidpudset villa med mansardtag af sortglaserede falstagsten. Taget har to skorstene i kippen og kviste i mansarden, hvoraf to giver adgang til en balkon. Vinduerne er originale og udført med fine opsprosninger. Flere af vinduerne har desuden blyindfattede ruder. Der er flere karnapper på facaderne og mod haven findes en stor karnap med en meget fint udført hoveddør, der via en stentrappe med svungne vanger fører ned til haven. Indgangspartiet udgøres af en fin trappe og et lille halvtag over en fin dør med et buet vindue ovenover. En trukket gesims formidler overgangen fra mur til tag. Til huset hører også en par sidebygninger med garager.

**Anbefalinger:** Husets hovedform bør opretholdes tillige med det teglhængte tag. Skorstenene og de originale vinduer er også vigtige for husets udtryk og bør fortsat bevares. Den tredje skorsten på forsiden virker skæmmende for det flotte tag, og bør sløjfes hvis den ikke længere er i brug.

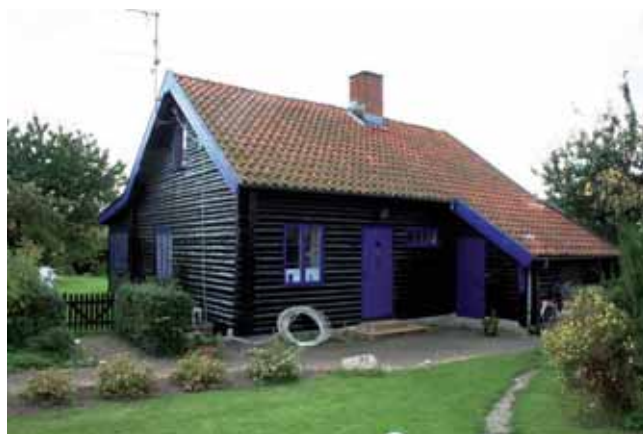
**Adresse:** Marievej 1  
**Bevaringsværdi:** 4  
**Opført:** 1928

**Beskrivelse:** Sortmalet bjælkehytte med tag af røde vingetegl. I kippen findes en skorsten, ellers er tagfladen ubrudt. På den ene side af huset er der en tilbygget udestue, og på den anden side fortsætter tagfladen ud over en mindre udbygning. Vinduerne er originale og sammen med døre og sternbrædder blåmalede.

**Anbefalinger:** Et usædvanligt hus i et parcelhuskvarter, men et fint minde om at området engang har haft en anden karakter. De bærende bevaringsværdier er knyttet til det enkle udtryk og materialeholdningen. De originale vinduer bør bevares tillige med det røde tegltag med skorsten og muret rygning. Skorstenens inddækning i zink forekommer lidt dominerende, og kan ved en evt. kommende gennemgang af taget erstattes af en mørtelforskelling.

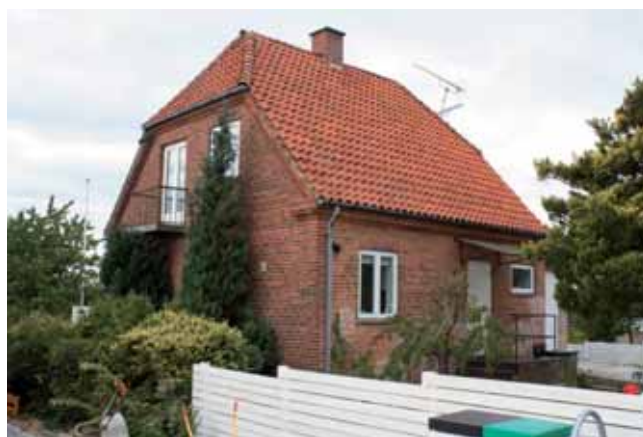
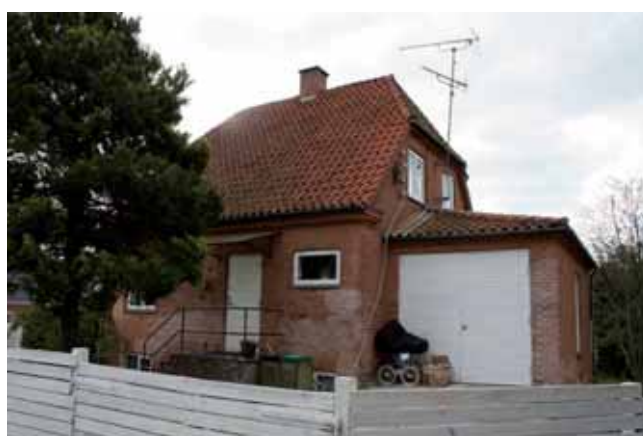
**Adresse:** Marievej 15  
**Bevaringsværdi:** 4  
**Opført:** 1944

**Beskrivelse:** Tidstypisk murerestervilla i røde mursten med halvvalmet tag belagt med røde teglsten. Centralt i kippen skorsten. Døre og vinduer er hvidmalede. På facaden er et hævet overdækket indgangsparti, og på siden en muret garage med hvidmalet dobbeltport.

**Anbefalinger:** Husets facader bør fortsat stå i blank mur, og taget have ubrudt tagflade mod vejen, samt murede rygninger. Ligeledes bør skorstenen bevares.

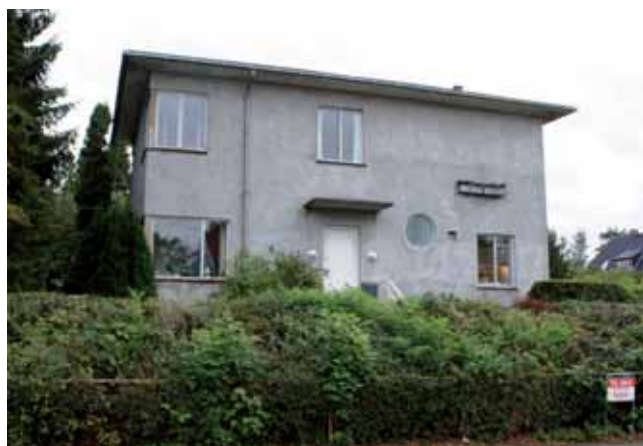
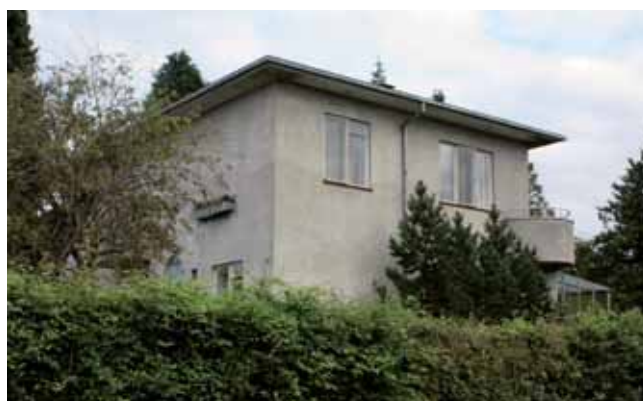
**Adresse:** Mellemvang 4  
**Bevaringsværdi:** 4  
**Opført:** 1935

**Beskrivelse:** Muret funkis-hus i to plan med næsten fladt tag af tagpap. Facaderne er pudse i en lys grå farve, og der optræder flere karakteristiske elementer på facaden rundt om huset, blandt andet en tidstypisk afrundet altan der går rundt på to facader, og på forsiden et rundt vindue samt en altankasse frit placeret på muren i første sals højde. Vinduerne er originale, og de for stilen typiske hjørnevinduer findes på begge etager.

**Anbefalinger:** Husets bærende bevaringsværdier er knyttet til det helstøbte og velbevarede "funkis-udtryk" med det næsten flade tag og de originale vinduer med slanke rammer og hjørnevinduerne.

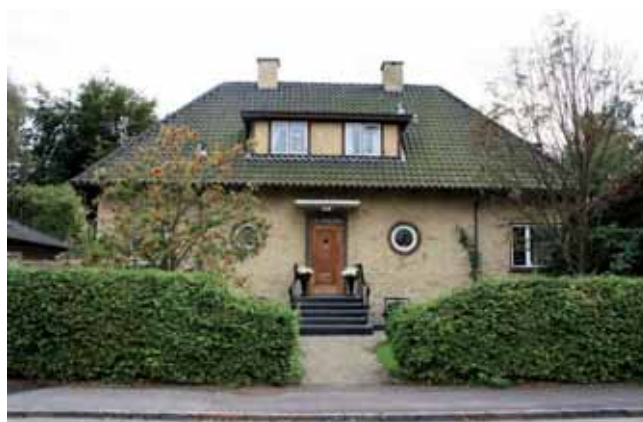
**Adresse:** Mellemvang 12  
**Bevaringsværdi:** 4  
**Opført:** 1931

**Beskrivelse:** Fuldmuret dobbelthus i gule sten med heltag af røde vingetegl. Symmetrisk opbygget facade med to carporte i kælderplan og i tagfladen to skorstene i kippen og en central lang taskekvist, der går over begge lejligheder. Vinduerne er originale og har hvidmalede skodder. I den ene side af huset er en tilbygning under opførelse.

**Anbefalinger:** Bygningens bærende bevaringsværdi er især knyttet til den velbevarede helhed, der dog brydes af den nyere tilbygning. Facaderne bør fortsat stå i blank mur og taget have røde tegl med muret rygning og skorstene. Også den karakteristiske kvist og de originale vinduer bør fortsat bevares. Tilbygningen forstyrrer husets symmetriske ligevægt og betyder, tillige med ovenlysvinduet i tagfladen, at huset "vælder" til den ene side. Ved en evt. kommende renovering af tagfladen ville en mørtelforskelling omkring skorstenene, i stedet for zinkinddækningen, styrke husets bevaringsværdi.

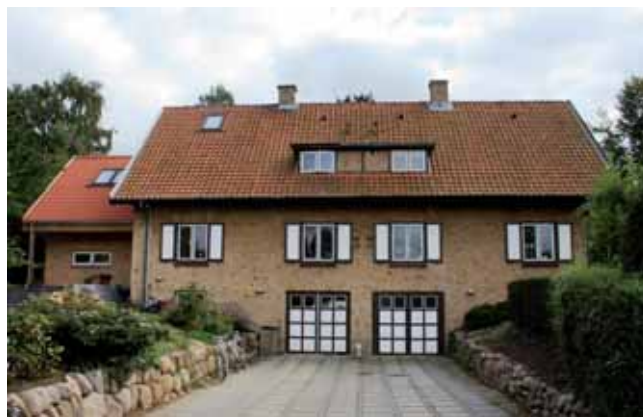
**Adresse:** Mellemvang 14 A  
**Bevaringsværdi:** 4  
**Opført:** 1930

**Beskrivelse:** Fuldmuret dobbelthus opført i gule sten med markant vandret detaljering i murværket omkring de yderste vinduesfag og murede stik over de nyere trævinduer. Taget er et heltag belagt med brune vingetegl og en skorsten centralt placeret i kippen. I tagfladen to kviste og et par tagvinduer. Grunden foran huset har fået en meget voldsom bearbejdning, der er vidt forskellig fra den ene del til den anden.

**Anbefalinger:** Husets bevaringsværdi knytter sig hovedsageligt til detaljeringen i murværket, og facaderne bør derfor fortsat stå i blank mur. Taget bør fortsat være af tegl med muret rygning, og holdes fri fra yderligere tagvinduer mod vejen. Den tilføjede skorsten i gavlen er fremmed for husets symmetriske udgangspunkt, ligesom det overdækkede indgangsparti.

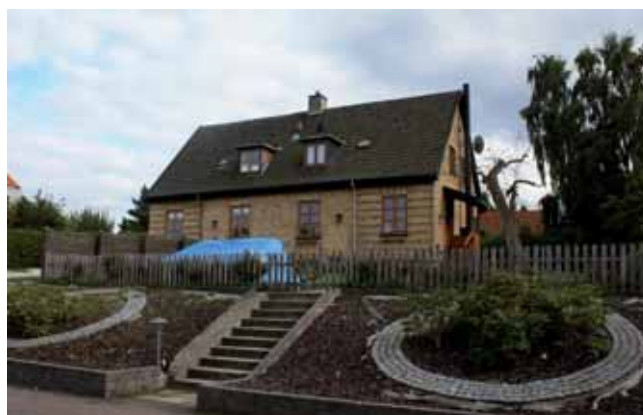
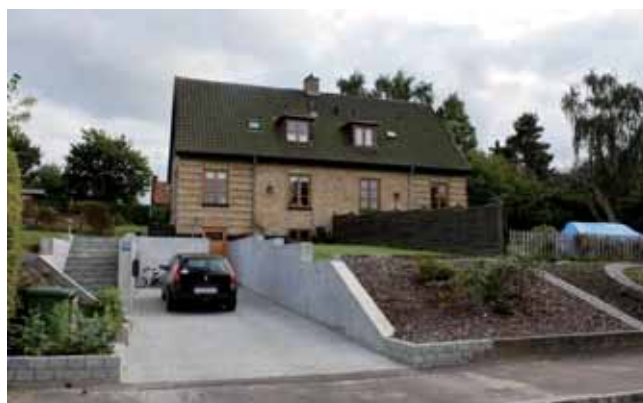
**Adresse:** Mellemvang 16  
**Bevaringsværdi:** 3  
**Opført:** 1925

**Beskrivelse:** Symmetrisk villa i et plan med kælder. Fint detaljeret centralt placeret indgangsparti med kvaderpuds omkring. Vinduerne er originale trævinduer. Facaderne står pudsede i en grå farve og en hvidmalet trukket gesims danner overgang mellem mur og tag. Taget er udført med halvvalm og belagt med røde vingetegl af nyere dato. Over indgangspartiet er en ny kvist og i kippen to skorstene. På gavlen er en karnap med en altan over.

**Anbefalinger:** Husets hovedform bør bevares tillige med de originale vinduer og den fine hoveddør. Det er fint at rygningerne er lagt i mørtel selvom taget er nyt. Dette er i fin overensstemmelse med husets alder og byggeskik. Også de to skorstene bør fortsat bevares. Tagfladen mod vejen bør fortsat friholdes for ovenlysvinduer.

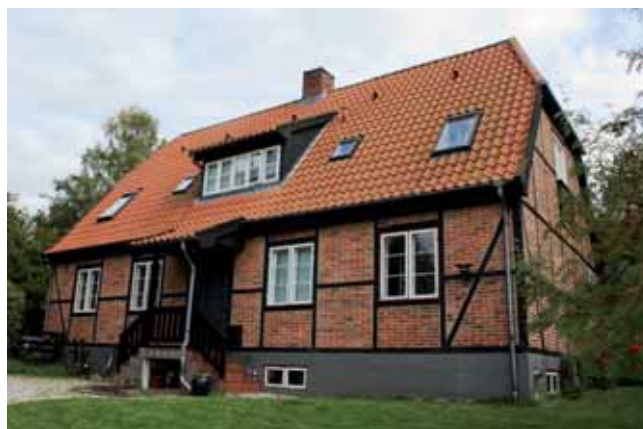
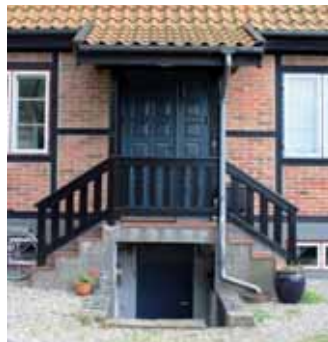
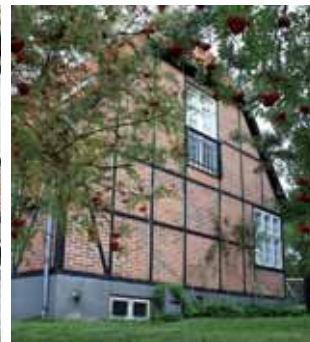
**Adresse:** Mellemvang 19-25  
**Bevaringsværdi:** 3  
**Opført:** 1926-1931

**Beskrivelse:** Mellemvang 19-25 er en særpræget bebyggelse, der ligger isoleret for enden af Mellemvang. Bebyggelsen udgør et samlet anlæg med en grusbelagt gade med huse på begge sider. Husene er bræddebeklædte barakker, malet gule eller røde med tage af tagpap. De er blevet flyttet hertil fra Horserød i ca. 1920'erne og genopført her som arbejderboliger af entreprenøren Alex I. Hansen.

**Anbefalinger:** Generelt om bebyggelsen Mellemvang 19-25 gælder at der hersker en selvbygger-stemning over husene. Bevaringsværdierne er knyttet til bygningsernes varierede udtryk, der dog bindes sammen til en helhed af den ensartede farve- og materialeholdning. Det bør overvejes at opstille nogle fælles retningslinjer, så anlæggets samlede karakter bevares. Facaderne bør fortsat have lodret bræddebeklædning og tagene være af tagpap. Man bør også tilstræbe at holde farvesætningen indenfor de gule og røde farver der findes nu. Der er originale elementer bevaret ved en del af husene og disse, især vinduer og dørpartier, bør fortsat bevares og udskiftninger foretages med udgangspunkt i disse.

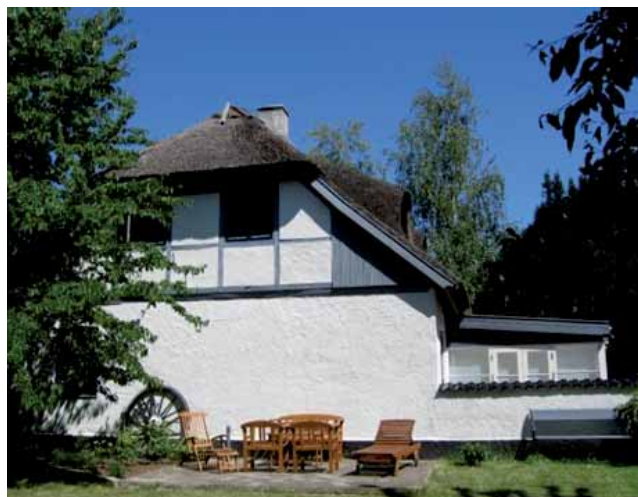
**Adresse:** Mosevej 1A,B—9A,B+11A,B,C  
**Arkitekt:** Bent Rhode (ombygning)  
**Bevaringsværdi:** 3  
**Opførelse:** 1877, ombygget 1982

**Beskrivelse:** Bygningen er del af et samlet anlæg, der er opført som arbejderboliger til Hørsholm Klædefabrik. Det enkle murede længehus har en regelmæssig og taktfast facade mod gaden og taget er af tagpap med trekantlister. Facaderne er sækkeskuret, med enkelte nøgne sten. Døre og vinduer er nyere og grønmaled. Bagsiden domineres af udvendige trapper i beton, som er tilføjet ved en omfattende renovering i 1978. Huset er præget af denne ombygning, og bevaringsværdierne er knyttet til det nuværende udtryk såvel som det oprindelige anlæg.

**Anbefalinger:** Den bærende bevaringsværdi er sammenhængen og homogeniteten i hele anlægget. Man bør bevare bygningskroppens homogene udtryk og respektere ensartetheden i bemalingen af døre og vinduer.

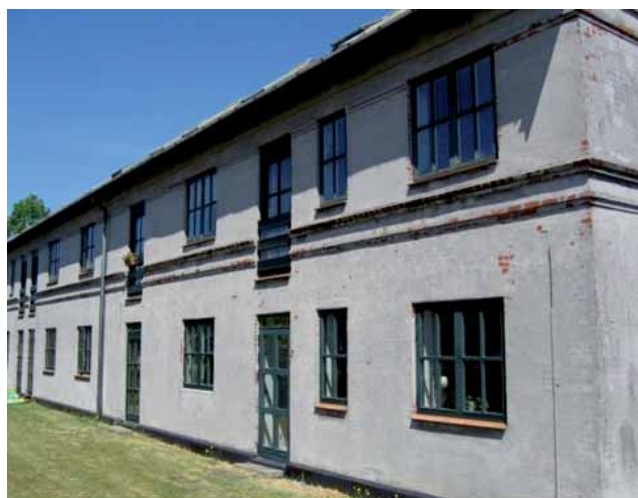
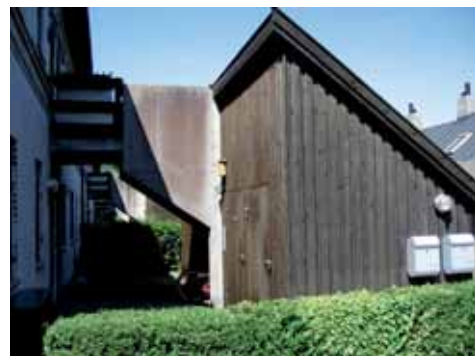
**Adresse:** Mosevej 13-27  
**Arkitekt:** Bent Rhode (ombygning)  
**Bevaringsværdi:** 3  
**Opført:** 1877, ombygget 1978

**Beskrivelse:** Bygningen er del af et samlet anlæg, der er opført som arbejderboliger til Hørsholm Klædefabrik. Grundmuret længehus i et plan med udnyttet tagetage. Rolig og taktfast facadeinddeling. Murværket i gule sten er sækkeskuret i grå puds, og taget er beklædt med tagpap med trekantlister. Døre og vinduer er malet grønne. De pudsede skorstene er kendetegnet af den springende rytme på rørene. De fuldmurede gavle er udsmykket med fortandede gesimser.

**Anbefalinger:** Den bærende bevaringsværdi er sammenhængen og homogeniteten i hele anlægget. Man bør bevare bygningskroppens homogene udtryk og respektere ensartetheden i bemalingen af døre og vinduer.

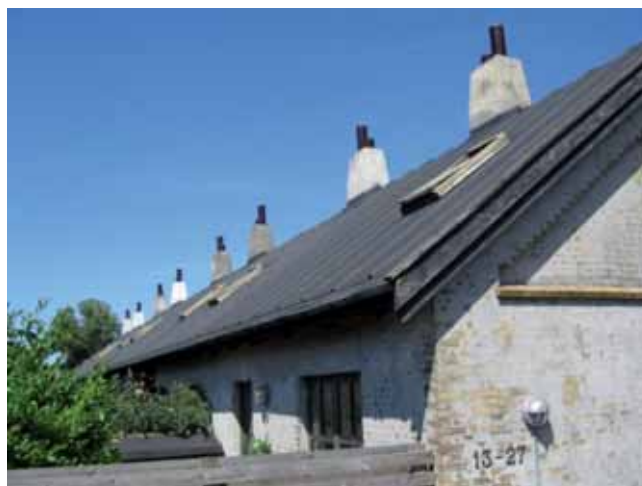
**Adresse:** Mosevej 29-39  
**Arkitekt:** Bent Rhode  
**Bevaringsværdi:** 3  
**Opført:** 1977

**Beskrivelse:** Bygningen er en nyere del af et samlet anlæg. Udformet i stil med de omkringliggende længehuse. Enkelt grundmuret længehus med store takskekviste, hævet til kip, på bagsiden. Kvistene strækker sig over to lejligheder, og skaber en flot rytme i tagfladen på begge sider af huset. Murværket er sækkeskuret. Taget er tagpap med trekantlister. Selvom bygningen er nyere er bevaringsværdien høj pga. sammenhængen med de øvrige bygninger. Ligger meget flot på grunden med kig til en lille sø.

**Anbefalinger:** Den bærende bevaringsværdi er sammenhængen og homogeniteten i hele anlægget. Man bør bevare bygningskroppens homogene udtryk og respektere ensartetheden i bemalingen af døre og vinduer.

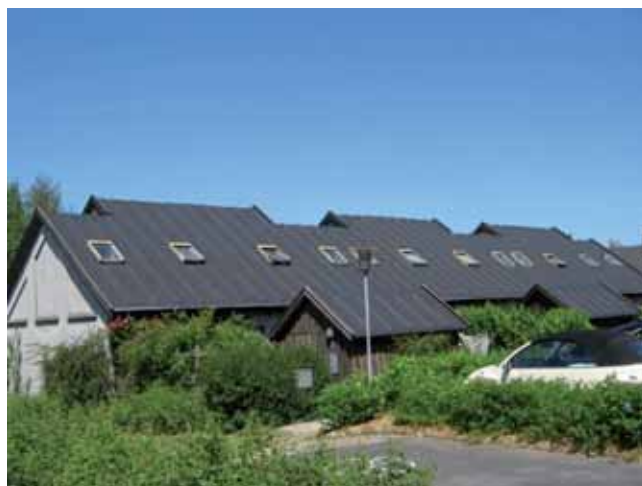
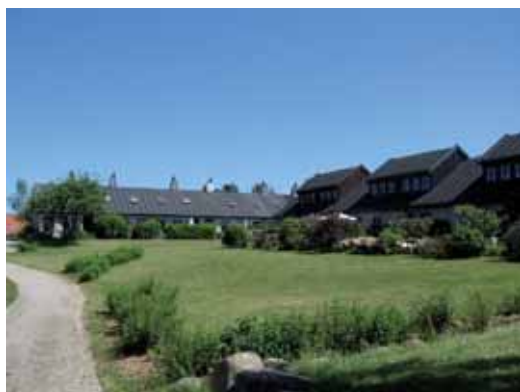
**Adresse:** Mosevej 41-71  
**Arkitekt:** Bent Rhode (ombygning)  
**Bevaringsværdi:** 3  
**Opført:** 1877

**Beskrivelse:** To parallelle bygninger opført som del af et samlet anlæg af arbejderboliger til Hørsholm Klædefabrik. Grundmurede længehuse i ét plan med udnyttet tagetage. Sækkeskuret murværk, tag beklædt med tagpap med trekantlister, grønne vinduer og døre. Enkle, rolige, taktfaste facader. Pudsede skorstene med springende rytme i højden på rørene. Fuldmurede gavle med udsmykning i murværket.

**Anbefalinger:** Den bærende bevaringsværdi er sammenhængen og homogeniteten i hele anlægget. Man bør bevare bygningskroppens homogene udtryk og respektere ensartetheden i bemalingen af døre og vinduer.

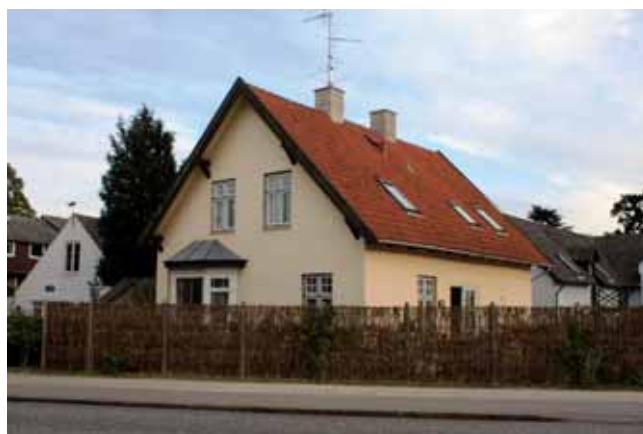
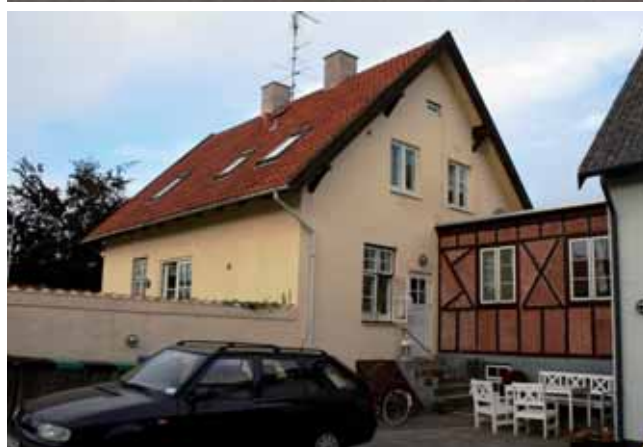
**Adresse:** Rungstedvej 18  
**Bevaringsværdi:** 4  
**Opført:** 1915

**Beskrivelse:** Pudset villa med mansardtag af røde vingetegl. Mod haven prydes bygningen af en frontkvist med balkon og karnap. I mansarden findes smalle kviste og i kippen en skorsten. Vinduerne er originale og udført med en fin opsprossing. Hoveddøren er af nyere dato, men udført i samme stil som den oprindelige. En gesimsformidler overgangen fra mur til tag. Til huset hører en sidebygning.

**Anbefalinger:** Huset udgør en fin helhed med mange værdifulde detaljer. Hovedformen bør bevares tillige med det røde tegltag og skorstenen. Også de meget fine originale vinduer bør fortsat bevares. Taget er af nyere dato, og ikke udført med muret rygning. Ved en evt. kommende renovering af taget ville rygninger lagt i mørtel styrke husets bevaringsværdi.

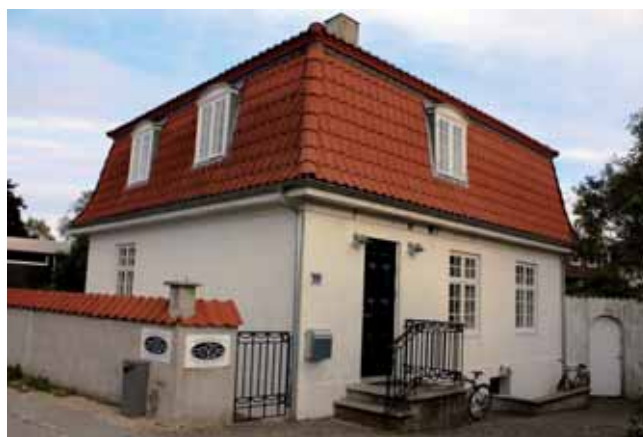
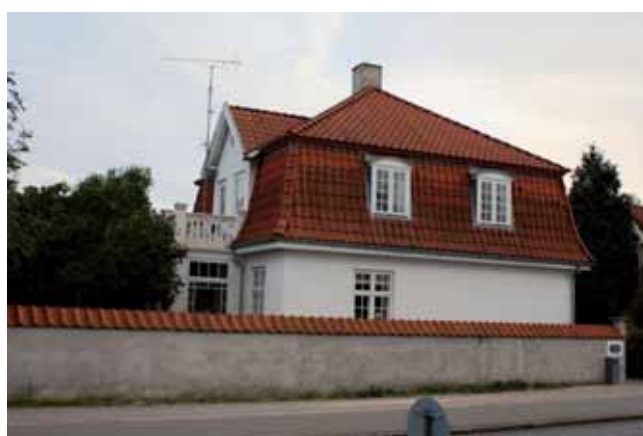
**Adresse:** Rungstedvej 19 A  
**Bevaringsværdi:** 4  
**Opført:** 1913

**Beskrivelse:** Muret hus i to plan med teglhængt mansardtag belagt med røde vingetegl. Taget har en let opskalkning, som bevirker at den gavl der vender mod vejen får et svunget udtryk. Huset har både en langside og en gavl mod vejen. Stueetagen er indrettet til erhverv. Facaderne er pudsede og fremstår i en lys gul farve med vinduer af nyere dato. I toppen af taget er en skorsten erstattet af en pyramideformet inddækning. På siden af huset findes et trappetårn.

**Anbefalinger:** Huset bærer præg af om- og tilbygninger. Tegltaget bør fortsat bevares, og en retablering af skorstenen ville styrke husets bevaringsværdi.

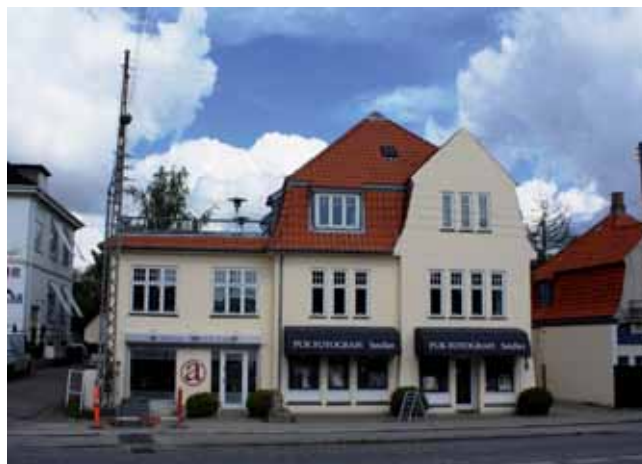
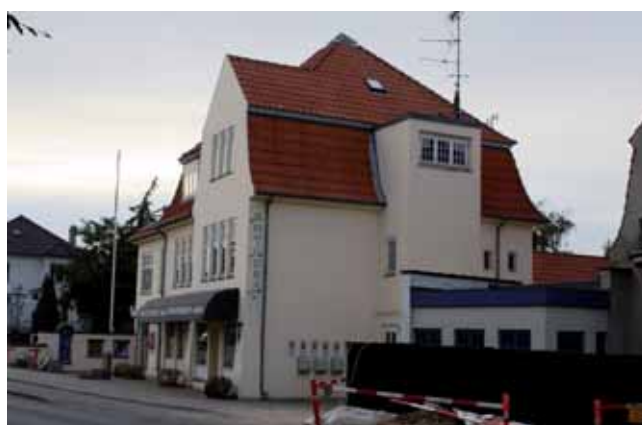
**Adresse:** Rungstedvej 21  
**Bevaringsværdi:** 4  
**Opført:** 1912

**Beskrivelse:** Særpræget hus med en højst usædvanlig overfladebehandling, med inddeling i felter som var facaden lavet af betonplader. Huset er L-formet så der både er en gavl og en langside mod vejen. Taget er et mansardtag lagt med røde vingetegl. I kippen en skorsten. Vinduerne er i stueetagen originale og malet i en iøjnefaldende blå farve. En nyere tilbygning virker fremmed for huset.

**Anbefalinger:** Husets bevaringsværdi er knyttet til bygningens hovedform og det røde tegltag med murede rygninger og skorsten samt de originale vinduer. Disse elementer bør fortsat bevares, og ønsker man at styrke bevaringsværdien kan man retablere en traditionel pudset facade og en mere neutral vinduesfarve.

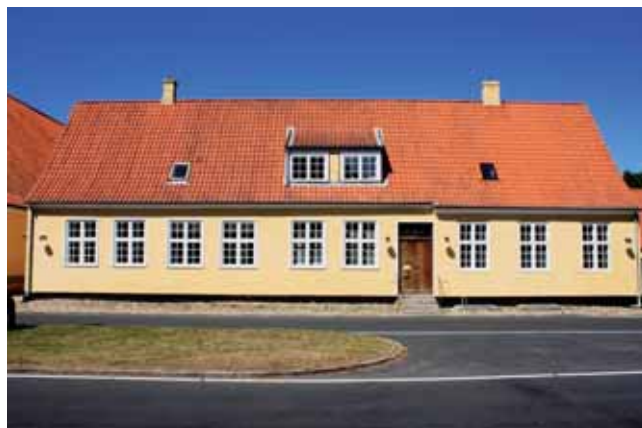
**Adresse:** Sdr. Jagtvej 2  
Hørsholms Egnsmuseum

**Beskrivelse:** Tidligere militærhospital, nu Hørsholms Egnsmuseum. Længehus med pudsede gulkalkede facader og opskalket halvvalmet tag belagt med røde vingetegl med murede rygninger og to skorstene i kippen. En lang taskekvist over de tre midterste fag er tilføjet i 1807. De originale vinduer med skodder, og den fine to-fløjede indgangsdør er udsmykket med chambranler, og hjørnerne med hvidkalkede lisener. En hvidmalet gesims af træ formidler overgangen fra mur til tag. Til huset hører også Vognremisen (bevaringsværdi 2), der rummede slottets køretøjer og et mindre længehus (bevaringsværdi 3).

**Anbefalinger:** Huset er fredet og er umisteligt for helheden omkring Stolberg-støtten. Huset bør bevares som det er og løbende vedligeholdes med traditionelle metoder og materialer.

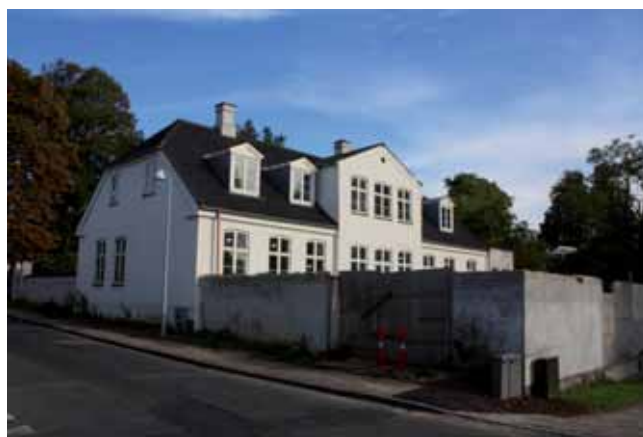
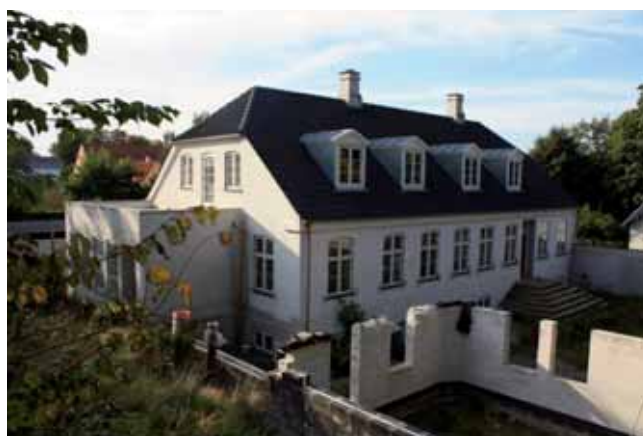
**Adresse:** Sdr. Jagtvej 10  
Marineforeningen

**Beskrivelse:** Fuldmuret hus med halvvalmet tag af naturskifer. I kippen en enkelt skorsten og små ovenlysvinduer i tagfladen. Symmetrisk opbygget facade med centralt indgangsparti hvor døren har et maritimt udtryk. Over døren et navnetræk og på facaden er ankre, der yderligere understreger husets maritime tilhørsforhold. Facaderne står i blank mur af gule sten med en grov mørtel, som giver murværket et rustikt udtryk. Vinduerne er originale trævinduer med kitfals.

**Anbefalinger:** Bygningens bærende bevaringsværdier er knyttet til den enkle og sluttede hovedform samt facaderne i blank mur og skifertaget. Tagfladen bør ikke isættes store ovenlysvinduer. Tillige bør de originale vinduer fortsat bevares.

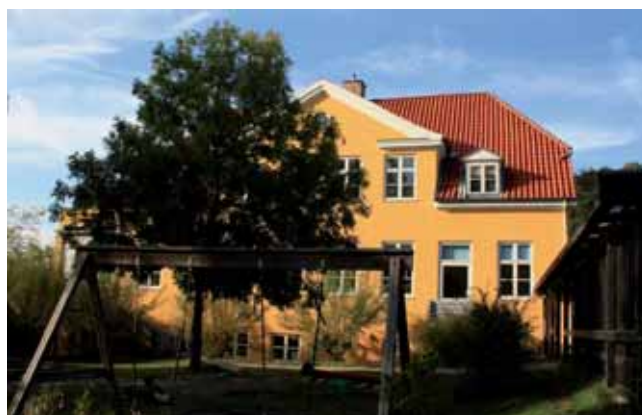
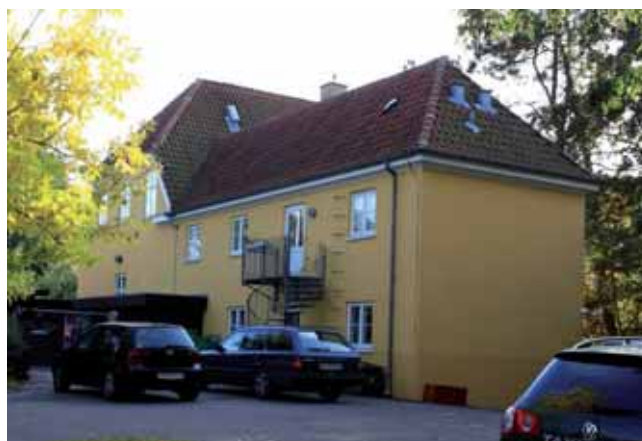
**Adresse:** Sdr. Jagtvej 11  
**Bevaringsværdi:** 3  
**Opført:** 1923

**Beskrivelse:** Længehus med halvvalmet tag belagt med røde vingetegl, muret rygning og to skorstene i kippen. På tagfladen en enkel firefags kvist. Facaden er fint proportioneret, pudset og gulmalet, med en hvidmalet trukket gesims mellem mur og tag. De oprindelige tidstypiske korspostvinduer med opsprosset underramme er bevaret. På siden af huset er en havestue føjet til.

**Anbefalinger:** Bygningen udgør en helstøbt og velbevaret helhed, som man fortsat bør værne om. Hovedformen og det røde tegltag med murede rygninger og skorstene samt de originale vinduer bør fortsat bevares. Tagfladen bør friholdes for ovenlysvinduer.

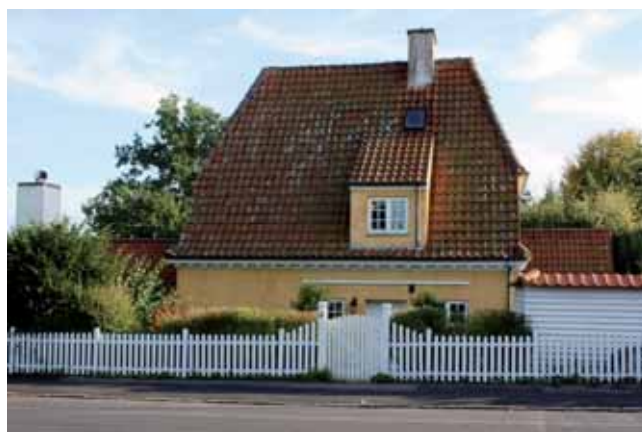
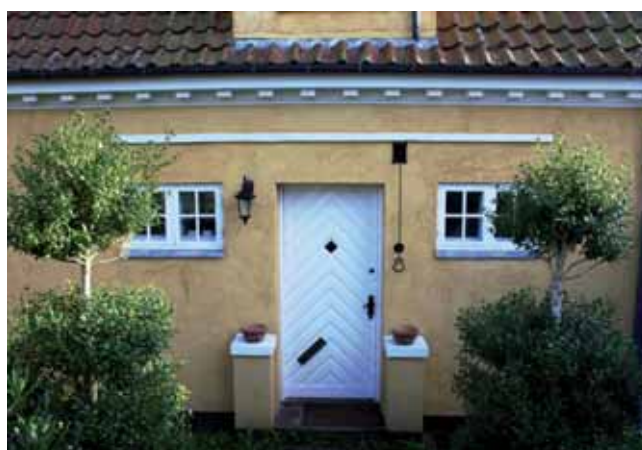
**Adresse:** Sdr. Jagtvej 37  
Lyskov  
**Arkitekt:** Heinrich Wenck (iflg. ejer)  
**Bevaringsværdi:** 4  
**Opført:** 1898

**Beskrivelse:** Muret længehus i nationalromantisk stil med en senere tilbygning på bagsiden. Huset er opført i røde mursten med brændte fuger og har heltag i naturskifer med to kviste på hver side, samt en skorsten i kippen og én i tagfladen. Vinduerne er hovedsageligt originale korspostvinduer udført med buet overkant. På gavlen mod forhaven findes en havestue og i baghaven tillige en tidligere gartnerbolig. Husets stil er anderledes end de omkringliggende huse, der typisk er opført langt senere, på grunde udstykket fra denne.

**Anbefalinger:** Det velkomponerede hus udgør en velbevaret helhed, og bør fortsat fremstå med facader i blank mur med brændte fuger. Også skifertaget med skorstenene og de originale vinduer bør fortsat bevares.

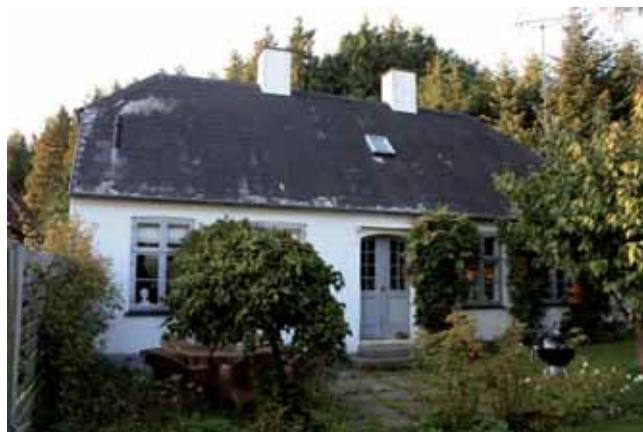
**Adresse:** Sdr. Jagtvej 44  
**Bevaringsværdi:** 4  
**Opført:** 1950

**Beskrivelse:** Fuldmuret længehus med heltag af røde vingetegl udført med muret rygning og to skorstene, en i kippen og en i tagfladen. Facaderne er pudsede og hvidmalede, med enkelte originale vinduer. De øvrige vinduer er af nyere dato. Et særligt fint og tidstypisk træk ved huset er et tilbagetrukket vindue bag korsformede huller i murværket. I tagfladen findes et ovenlysvindue.

**Anbefalinger:** Husets bærende bevaringsværdier er knyttet til den enkle facade og det røde tegltag med muret rygning og skorstene. Tagfladen bør friholdes fra yderligere tagvinduer. De tilbageværende originale vinduer bør fortsat bevares, og eventuelle udskiftninger af de øvrige vinduer bør foretages med udgangspunkt i de originale, både med hensyn til udformning og materialer.

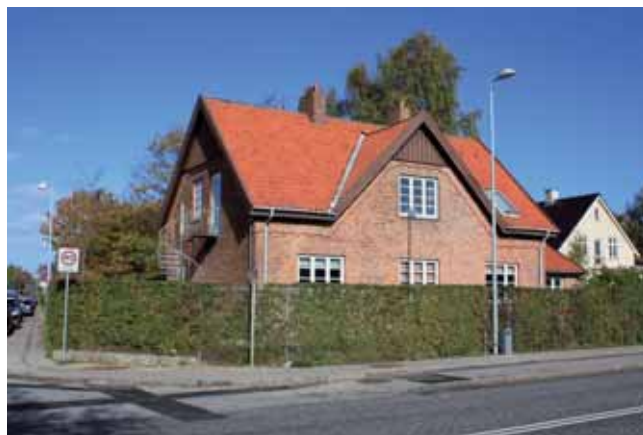
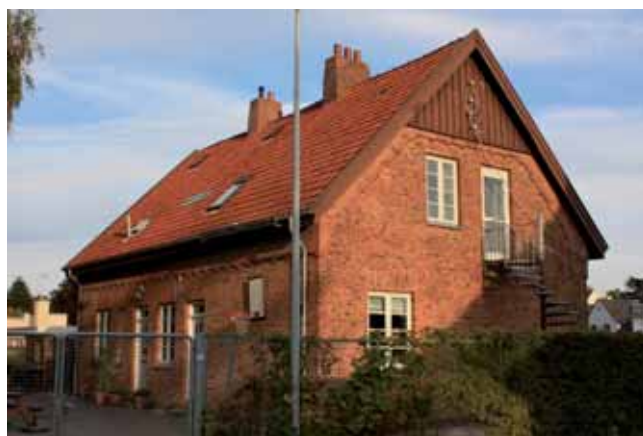
**Adresse:** Seltersvej 3  
 Den Gamle Sprøjtestation  
**Bevaringsværdi:** 3  
**Opført:** 1905

**Beskrivelse:** Usædvanlig bygning, der oprindeligt har været sprøjtestation, og i dag er indrettet til galleri. Opført med facader i røde mursten og afvalmet tag af røde vingetegl, der med en blød kurve ender i en fint udført kobberbeklædt lanterne. Mod vejen udgøres facaden af to grønmalede revleporte med glaspartier bag. En hvidmalet trukket gesims formidler overgangen fra mur til tag. På siden findes et fint indgangsparti, og bagtil er huset tilbygget med en nyere murstensbygning.

**Anbefalinger:** Det enkle og fint proportionerede hus bidrager til området, og bør fortsat bevares med facader i blank mur og det karakteristiske tegltag med murede rygninger og lanternen på toppen. Det fine indgangsparti og revleportene bør ligeledes fortsat bevares.

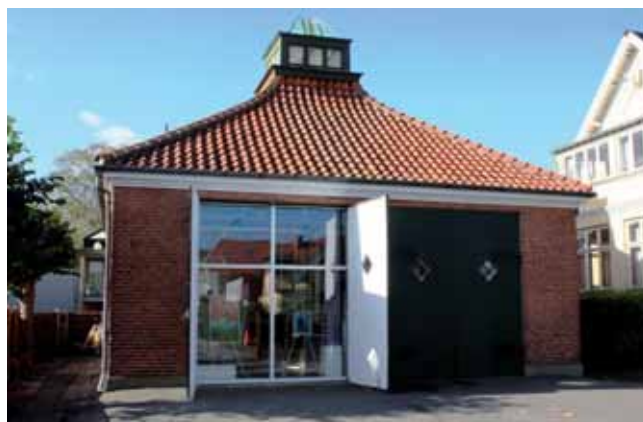
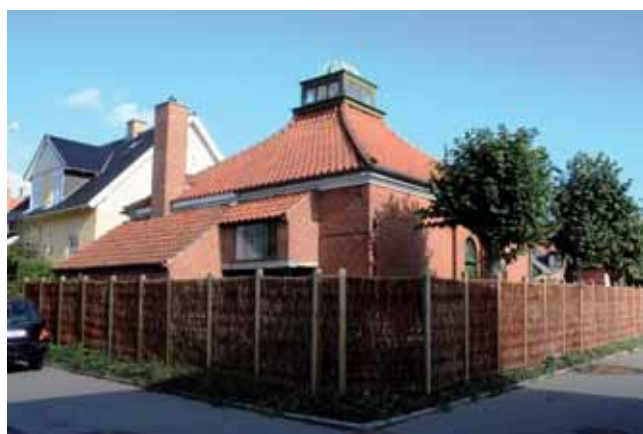
**Adresse:** Selmersvej 6  
Hørsholm Skole

**Beskrivelse:** Tidstypisk skoleanlæg opført af røde mursten med brændte fuger og helvalmede tage af hhv. røde vingetegl og fibercementplader. Bygningen fra 1910 har høj sokkel med kældervinduer, og et fint detaljeret murværk med pudsede blændinger og vederlag ved buestikkene over vinduerne, samt et vandret gesimsbånd under vinduerne. En del af de originale trefags vinduer er bevaret. Bygningen fra 1920 er opført i tre plan med nyindrettet tagetage. Her er især indgangspartiet fint detaljeret med en reliefvirkning i murværket. Der er både nye og originale vinduer.

**Anbefalinger:** De bærende bevaringsværdier er knyttet til de tidstypiske gedigne materialer, og facaderne bør fortsat stå i blank mur med brændte fuger og den fine detaljering af murværket. De resterende originale vinduer bør fortsat bevares.

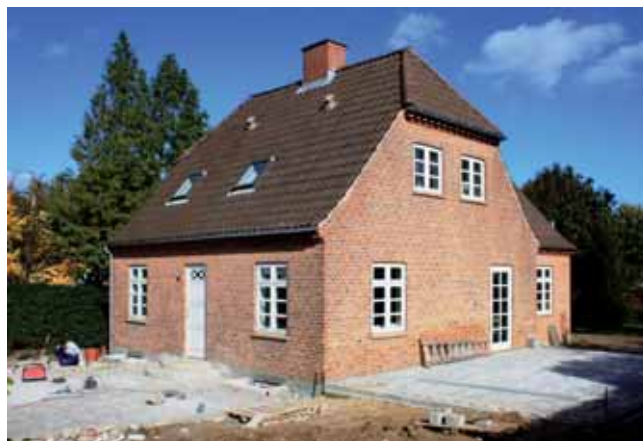
**Adresse:** Skovvænget 3  
**Bevaringsværdi:** 4  
**Opført:** 1929

**Beskrivelse:** Fuldmuret gulstenshus med heltag af røde vingetegl og muret rygning. I tagfladen sidder en skorsten. En sidebygning rummer indgangen som udgøres af en fin fyldningsdør. De originale opsprossede to-fagsvinduer er bevarede og har pudsede murede indfatninger.

**Anbefalinger:** Huset fremstår meget velbevaret, og bør forblive sådan. Det gælder tegltaget med muret rygning og skorsten. Det er usædvanligt at finde en ubrudt tagflade som her, og det ville klæde huset at forblive sådan. Også facaderne i blank mur og de originale vinduer bør bevares.

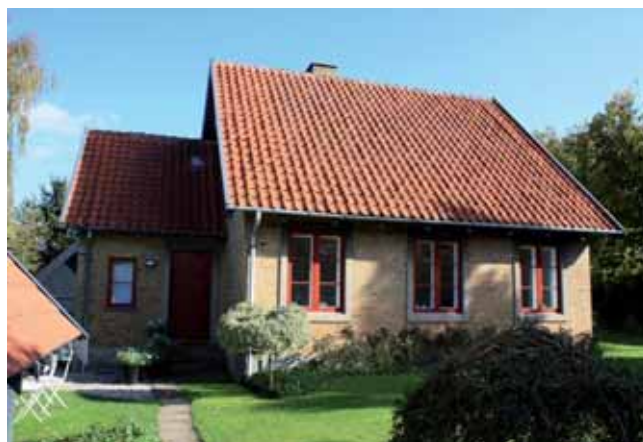
**Adresse:** Skovvænget 9  
"Derfor"

**Beskrivelse:** Fuldmuret længehus med nyt heltag af røde vingetegl og skorsten i kippen. Facaderne står i blank mur af gule sten, med et indgangsparti markeret i røde sten og et rundt vindue. På havesiden har tagfladen fået tilføjet en kvist og en stor havedør i glas. På begge sider er adskillige mindre ovenlysvinduer tilføjet i tagfladen. Vinduerne er af nyere dato med traditionel opdeling. En aftrappet gesims danner overgang fra mur til tag, og giver tagfladen en lille elegant opskalkning.

**Anbefalinger:** Huset bærer præg af modernisering. Ved en evt. kommende renovering af taget, ville det styrke husets bevaringsværdi, hvis rygninger og inddækning omkring skorstenen blev udført i mørtel. Facaderne bør fortsat stå i blank mur. De opdeltede vinduer er af et format og type som huset ikke oprindeligt er født med, hvilket svækker husets bevaringsværdi.

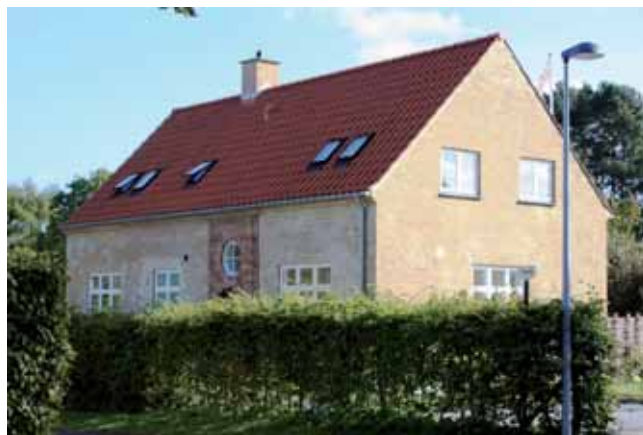
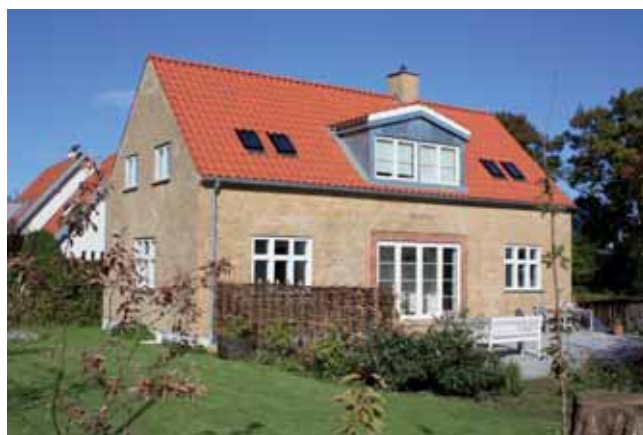
**Adresse:** Skovvænget 10 A  
**Bevaringsværdi:** 3  
**Opført:** 1933

**Beskrivelse:** Tidstypisk fuldmuret gulstenshus med heltag af røde vingetegl med muret rygning. Facaderne står i blank mur med stik over vinduesåbningerne. Bygningen har bevaret de fine tofagsvinduer malet i to farver. En karakteristisk bue i muren åbner til en niche med et rundt vindue. I tagfladen findes to kviste og en skorsten. Huset har kælder og markeret sortmalet sokkel.

**Anbefalinger:** Huset fremstår velbevaret og med stor originalitet. Bevaringsværdierne er knyttet til det blanke murværk, tegltaget med muret rygning og de originale tofarvede vinduer. Taget er skiftet på et tidspunkt men udført i overensstemmelse med husets alder og byggeskik.

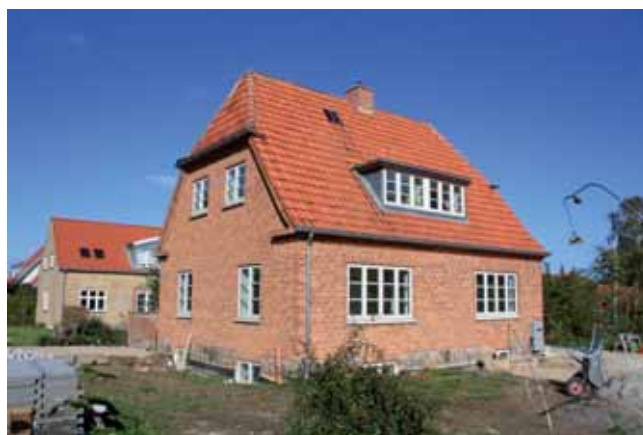
**Adresse:** Skovvænget 12 B  
**Bevaringsværdi:** 4  
**Opført:** 1926

**Beskrivelse:** Fuldmuret villa med gule pudsede facader og halvvalmet tag af røde vingetegl med en skorsten centralt placeret i kippen. En kvist er tilføjet i tagfladen. På gavlen er en ældre havestue med fint detaljerede opsprossede vinduesfag. De øvrige vinduer er af nyere dato men udført med traditionel opdeling. Til huset hører en stor muret garage.

**Anbefalinger:** Husets bærende bevaringsværdier er knyttet til hovedformen, det røde tegltag med murede rygninger og den fint udformede havestue. Kvisten er fremmed for husets alder og byggeskik i form og materialer.

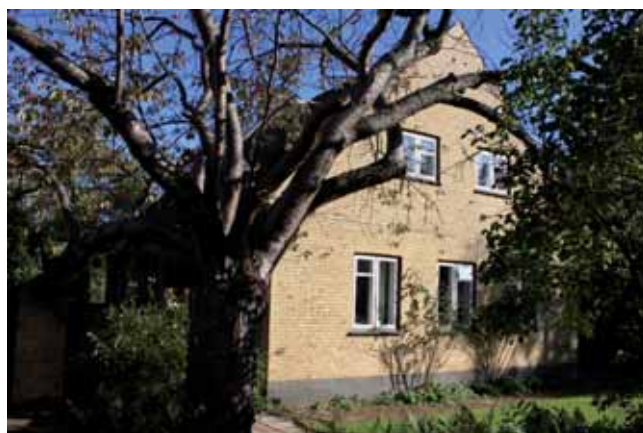
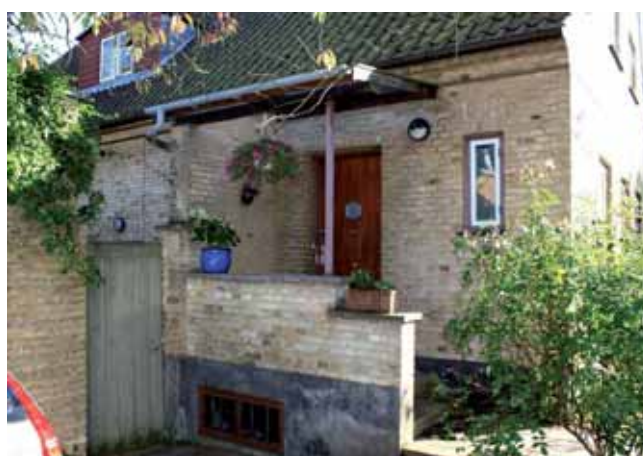
**Adresse:** Slettevang 6  
**Bevaringsværdi:** 4  
**Opført:** 1951

**Beskrivelse:** Tidstypisk fuldmuret rødstensvilla med saddeltag belagt med røde tegl. Huset er en fin repræsentant for periodens murede byggeri med facader i blank mur, stik over vinduerne og tegltag med muret rygning. Døre og vinduer er hvidmalede, og på gavlen er en havedør. Vinduerne er originale og forsynet med skodder. I tagryggen er en skorsten, og i tagfladen er isat to ovenlysvinduer. Huset ligger hævet i forhold til vejen, og via en nedkørsel er der adgang til en garage, som er indbygget i kælderens.

**Anbefalinger:** Huset fremstår velbevaret, og facaderne bør fortsat stå i blank mur og taget have røde tagsten. Tagfladen mod vejen bør ikke isættes yderligere tagvinduer, skorstenen bør bibeholdes tillige med de murede rygninger. De originale vinduer bør fortsat bevares.

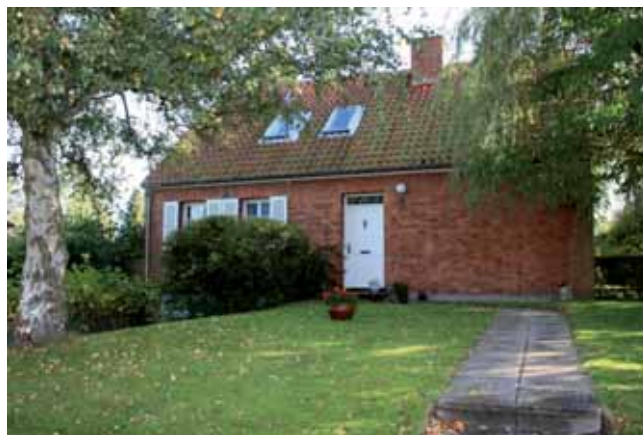
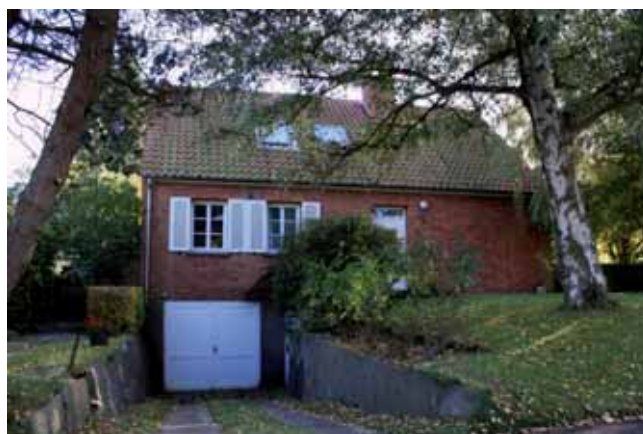
**Adresse:** Slettevang 7  
**Bevaringsværdi:** 3  
**Opført:** 1948

**Beskrivelse:** Fuldmuret længehus med heltag af røde vingetegl og en skorsten i kip, samt yderlige en skorsten i gavlen. De oprindelige tofags-vinduer med midtersprosse er bevarede og forsynede med hvidmalede skodder. Ved gavlene har murværket en aftrappet konsol der tager imod tagfoden.

**Anbefalinger:** Det velproportionerede og tidstypiske hus fremstår usædvanligt velbevaret og bør så vidt muligt forblive sådan. Især de originale vinduer, facaderne i blank mur og tegltaget med murede rygninger bør respekteres.
