## **Ændring af Lokalplan 143 – Bevaring i Hørsholm Kommune**

## Lokalplan 143

Bevaring i Hørsholm Kommune

Lokalplanen er udarbejdet af Hørsholm Kommune, Center for Plan og Miljø, i samarbejde med NIRAS Planlægning. Hørsholm Egnsmuseum har bidraget med udarbejdelsen af afsnittet i redegørelsen om områdernes historie.

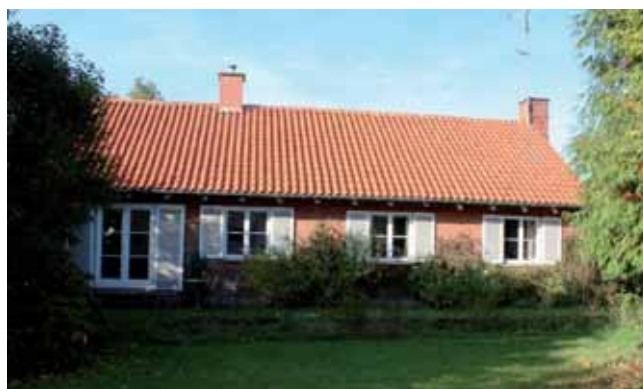
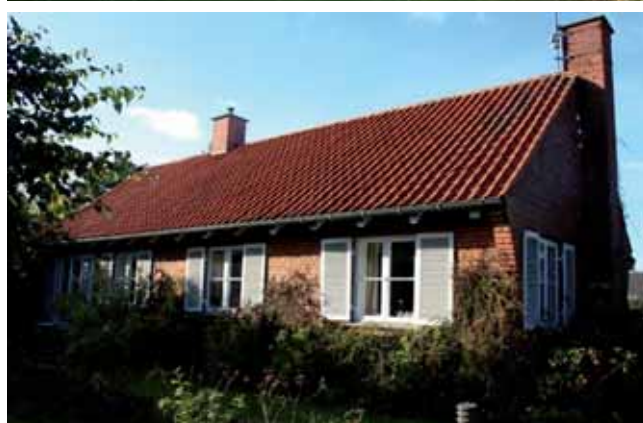
**Adresse:** Stolbergsvej 1  
**Bevaringsværdi:** 4  
**Opført:** 1929

**Beskrivelse:** Fuldmuret byggeforeningshus med pudsede gule facader og halvvalmet tag belagt med røde vingetegl. Mod haven har tagfladen en stor kvist, og større ovenlysvinduer. På gavlsiden findes en karnap med blyindfattede ruder. En hvidmalet gesims danner overgang mellem mur og tag. Vinduerne er af nyere dato, og uden sprosser. Indgangspartiet er fremhævet med en fin hvidmalet indfatning.

**Anbefalinger:** Husets bevaringsværdi er dels knyttet til bebyggelsesforløbet på Stolbergsvej og dels til den velbevarede bygningskrop, samt tagform og tagbelægning. Taget bør fortsat have murede rygninger og skorsten. Vinduerne er fremmede for husets alder og byggeskik, og ved en evt. kommende udskiftning ville traditionelt udførte vinduer, i et format der svarer til de oprindelige, styrke husets bevaringsværdi.

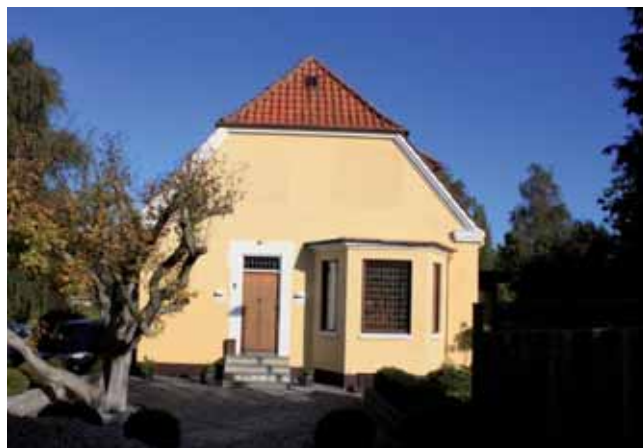
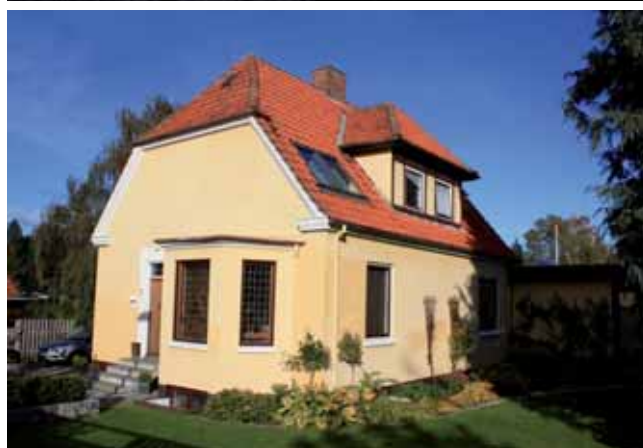
**Adresse:** Stolbergsvej 5  
**Bevaringsværdi:** 3  
**Opført:** 1922

**Beskrivelse:** Muret villa med høj muret trempel og heltag af sortglaserede tegl med en skorsten i tagfladen. De originale korspostvinduer med opdelt underamme og det centrale indgangsparti med en fin tofløjet dør er bevaret. Facaderne er pudsede og en trukket gesims danner overgang til taget. Huset er kraftigt tilbygget på bagsiden og på siden af huset findes en lav tilbygning.

**Anbefalinger:** Huset har en meget fin facade der ligger diagonalt på et gadehjørne, og danner optakt til det meget fine gadeforløb på Stolbergsvej med de mange byggeforeningshuse. Den ubrudte tagflade bør bevares tillige med de originale vinduer og det meget fine indgangsparti. Tilbygningen skæmmer den ellers symmetriske facade, og det sortglaserede tegltag er fremmed for den samlede bebyggelses afdæmpede udtryk.

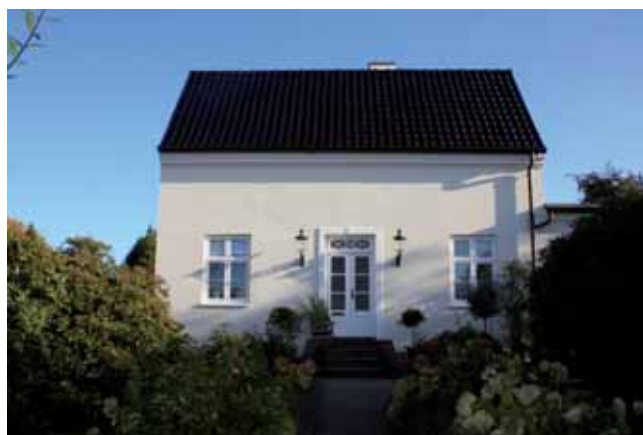
**Adresse:** Stolbergsvej 7  
**Bevaringsværdi:** 3  
**Opført:** 1922

**Beskrivelse:** Fuldmuret byggeforeningshus med halvvalmet tag af sortglaserede tegl og to skorstene i kippen. Centralt i tagfladen en taskekvist og et ovenlysvindue på hver side. Facaden er regelmæssigt opbygget med seks vinduesfag og med indgang på gavlen. Vinduerne er fint udførte korspostvinduer med opsproset underamme. Facaderne er i blank mur af røde sten og en sparrenkopgesims formidler overgangen fra mur til tag.

**Anbefalinger:** Huset danner en velkomponeret og velbevaret helhed og de bærende bevaringsværdier er knyttet til facadernes fint bearbejdede murværk, tagformen og de originale vinduer. Huset føjer sig fint ind i rækken af fine murede huse på Stolbergsvej.

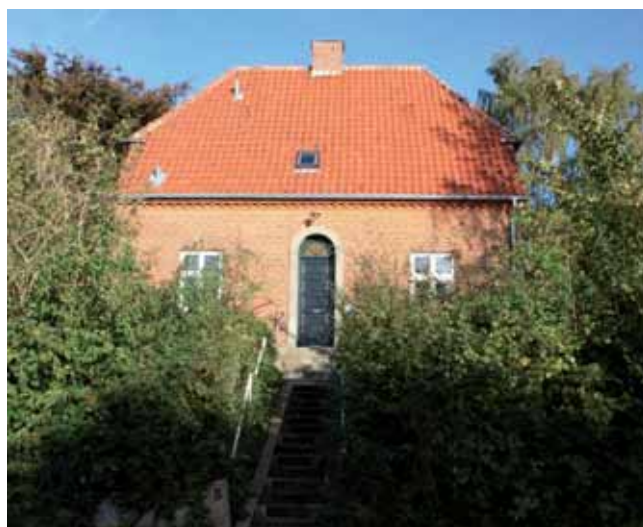
**Adresse:** Stolbergsvej 11  
**Bevaringsværdi:** 2  
**Opført:** 1922

**Beskrivelse:** Byggeforeningshus med pudsede gule facader og halvvalmet tag belagt med røde falstagsten og en skorsten i kippen. En trukket gesims danner overgang til den pudsede facade med originale korspostvinduer med opsprosnings. Tagfladen har senere fået tilføjet en stor frontkvist med et rundt vindue i gavltrekanten, der på forbilledlig vis tilpasser sig det oprindelige hus. Mod haven findes yderligere 2 kviste.

**Anbefalinger:** Huset er en del af det unikke bebyggelsesforløb og de bærende bevaringsværdier er knyttet både hertil samt til husets hovedform, det teglhængte tag med muret rygning og skorsten tillige med de originale vinduer.

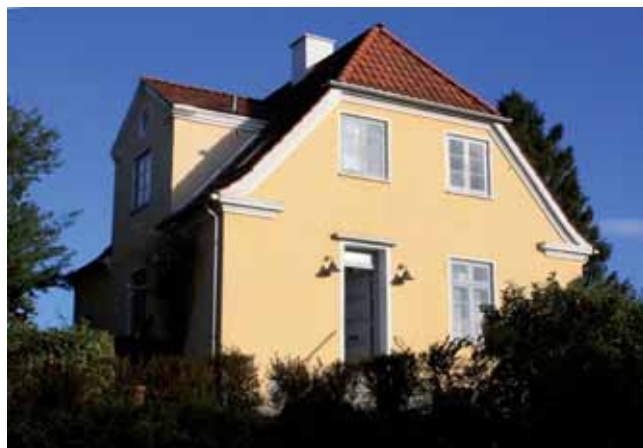
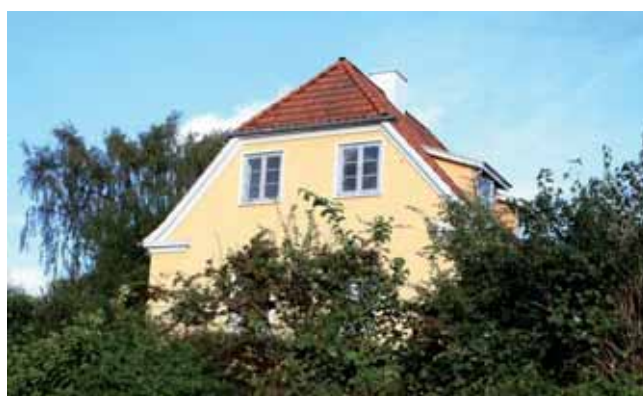
**Adresse:** Stolbergsvej 13  
**Bevaringsværdi:** 3  
**Opført:** 1924

**Beskrivelse:** Byggeforeningshus med pudsede lysegule facader og mansardtag belagt med røde vingetegl og udført med murede rygninger. I kippen en skorsten. Vinduerne er originale korspostvinduer og en hvidmalet trukket gesims formidler overgangen fra mur til tagfladen med mansardkvist. Huset ligger højt på den skrånende grund og har en stor muret garage i gadeplan og en mindre tilbygning på siden af huset. Huset forekommer lidt forbygget på grund af tilbygningen og garagen.

**Anbefalinger:** De bærende bevaringsværdier er knyttet til den oprindelige bygningskrop og de velbevarede detaljer. Det røde tegltag med murede rygninger samt de originale vinduer bør fortsat bevares.

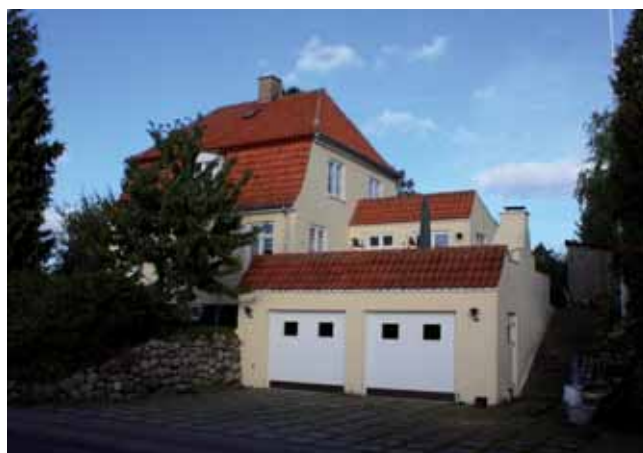
**Adresse:** Stolbergsvej 15  
**Bevaringsværdi:** 3  
**Opført:** 1922

**Beskrivelse:** Byggeforeningshus med pudsede facader og heltag af røde vingetegl. Huset er udvidet med en tilbygning opført vinkelret på det oprindelige hus. Mod haven er en fin havestue med opsprossede vinduer. I tagfladen en enkel og velproportioneret Dkvist og i kippen en muret skorsten. Gavlene har sortmalet brædebeklædning. Vinduerne er originale og forsynet med skodder. Indgangen er flyttet til den tilbygningen og udgøres af en fin fyldningsdør.

**Anbefalinger:** Huset bør fortsat have tegltag med muret rygning og skorsten. Den, bortset fra kvisten, ubrudte tagflade mod haven bør opretholdes. De originale vinduer bør fortsat bevares.

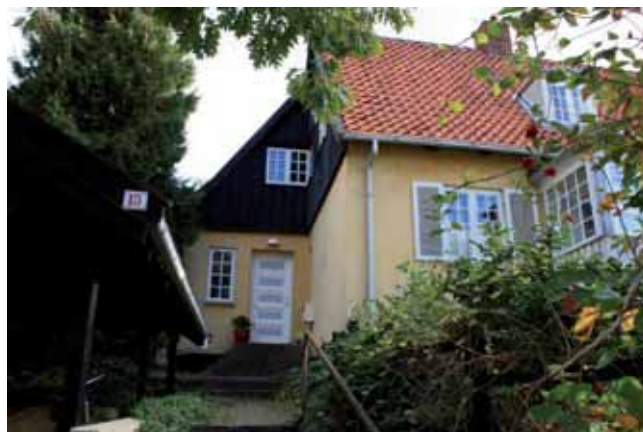
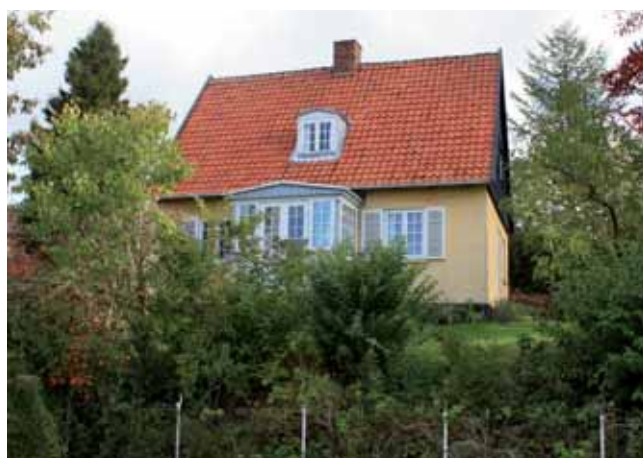
**Adresse:** Stolbergsvej 17  
**Bevaringsværdi:** 2  
**Opført:** 1921

**Beskrivelse:** Tidstypisk byggeforeningshus med halvvalmet tag af røde vingetegl og facader i blank mur af røde mursten med skræbefuge. I tagfladen er enkle kviste, to mod haven og en mod bagsiden, og i kippen en skorsten. Vinduerne er originale opsprossede korspostvinduer og døren er af nyere dato, men passer fint i stilen. En trukket gesims formidler overgangen fra mur til tag. Huset har kælder med vinduer mod vejen.

**Anbefalinger:** De bærende bevaringsværdier er knyttet til hovedformen og det røde tegltag med muret rygning og skorsten samt facaderne i blank mur og de originale vinduer.

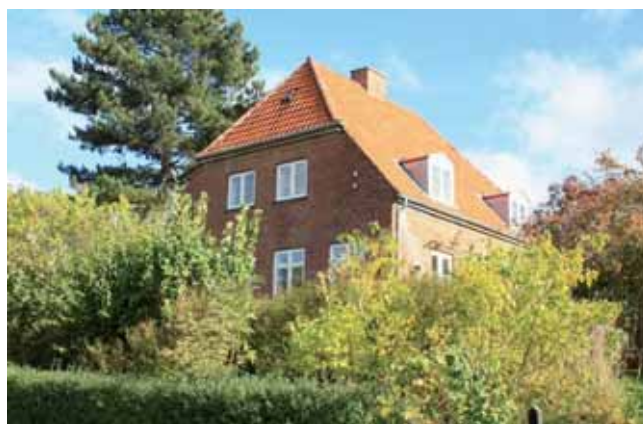
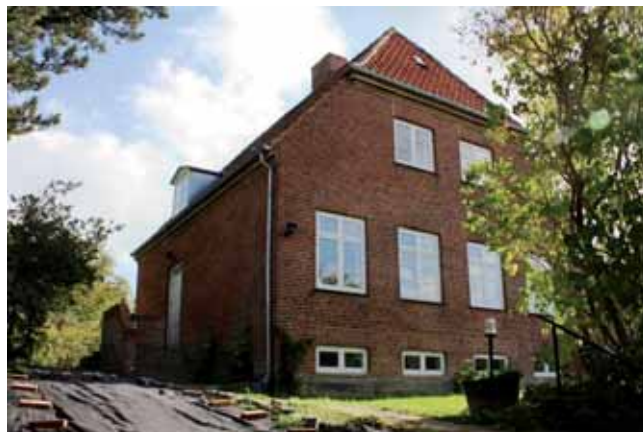
**Adresse:** Stolbergsvej 19  
**Bevaringsværdi:** 2  
**Opført:** 1921

**Beskrivelse:** Velproportioneret byggeforeningshus med markant frontkvist mod haven og regelmæssige facader. Tager er halvvalmet med opskalkning, belagt med røde vingetegl og udført med muret rygning samt to skorstene i kippen. Facaderne er pudsede og en trukket gesims danner en fin overgang fra mur til tag. Vinduerne er originale opsprossede korspostvinduer. På siden af huset er en nyere havestue og en hævet terrasse med garage under tilføjet.

**Anbefalinger:** Husets bærende bevaringsværdier er knyttet til det røde tegltag med muret rygning og skorstene, tillige med de originale vinduer.

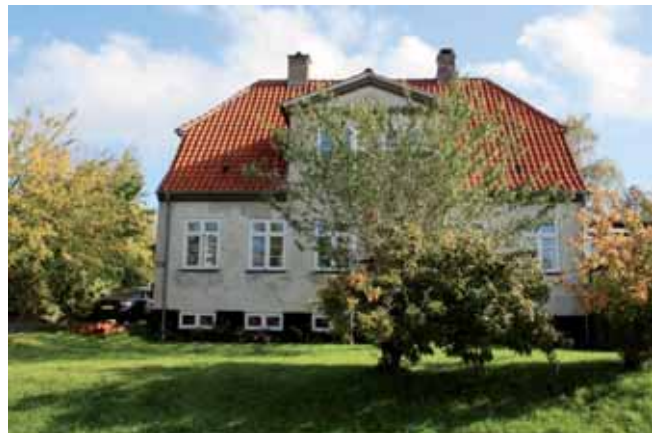
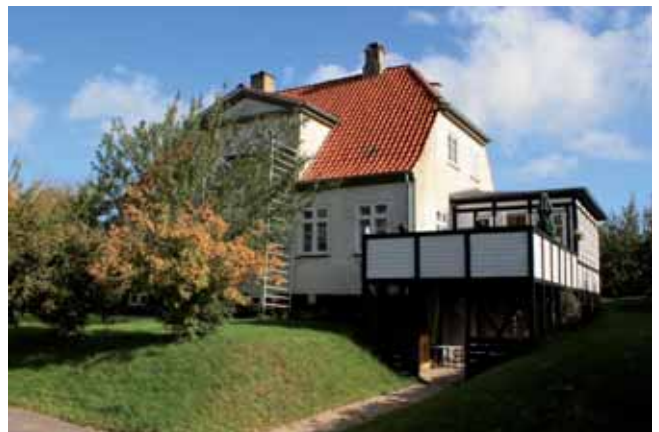
**Adresse:** Stolbergsvej 20 B  
**Bevaringsværdi:** 4  
**Opført:** 1900

**Beskrivelse:** Muret villa med pudsede lyserøde facader og mansardtag belagt med fibercementplader. Symmetrisk opbygget facade med centralt indgangsparti med et fint glasparti over døren. I tagfladen over døren en enkel mansardkvist. Vinduerne er originale "berlinervinduer" med fint opsproset overvinduer, og på husets gavl findes en karnap. Huset har en flot beliggenhed med kig til en sø.

**Anbefalinger:** De bærende bevaringsværdier er knyttet dels til bygningens historie som et af de tidlige villaer på Stolbergsvej og dels til hovedformen samt de originale vinduer. Tagfladen bør også fremover friholdes fra yderligere indgreb end de nuværende kviste.

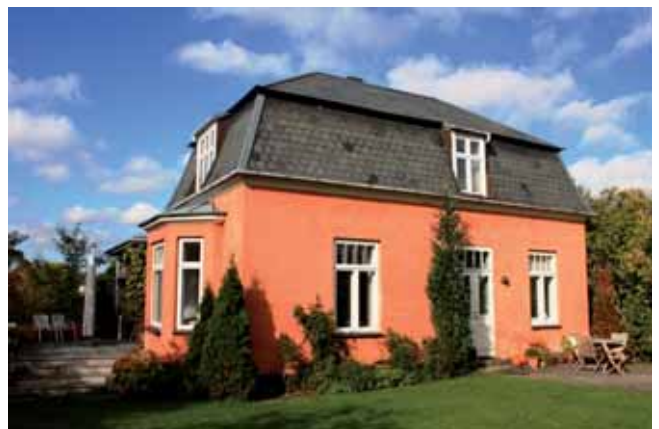
**Adresse:** Stolbergsvej 21  
**Bevaringsværdi:** 3  
**Opført:** 1920

**Beskrivelse:** Byggeforeningshus med pudsede hvide facader og halvvalmet opskalket tag af sortglaserede tegl med en skorsten centralt placeret i kippen. En trukket gesims danner overgang fra tag til mur, og på gavlene fortsætter murene fra langsiden og danner pilastre under gesimsen. Vinduerne er originale og i tagfladen findes en kvist og et ovenlysvindue.

**Anbefalinger:** Huset bør bevares sin hovedform og tegltaget med muret rygning og skorsten. Anvendelsen af sortglaserede tegl er fremmed for kvarteret og for husets alder og byggeskik. Ved en evt. kommende udskiftning af taget, ville et tegltag med alm. Blødstrøgne vingetegl styrke husets bevaringsværdi. De originale vinduer bør fortsat bevares.

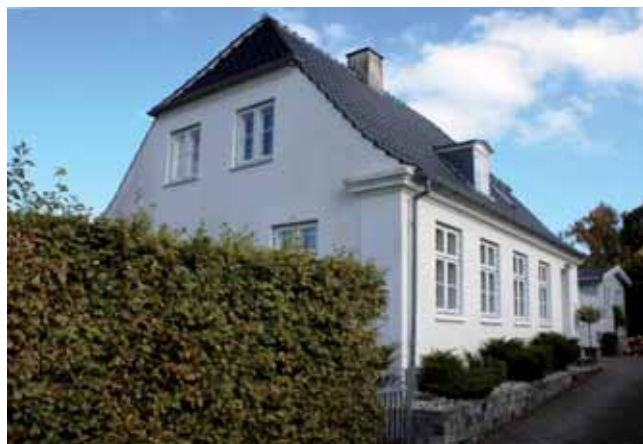
**Adresse:** Stolbergsvej 22  
 Mosehøj, tidligere Bakkemose  
**Bevaringsværdi:** 4  
**Opført:** 1870

**Beskrivelse:** Dette hus er opført i en meget særpræget stil, med kamtakkede gavle med rundbuefriser og en stor frontkvist mod søen, der nærmest giver et borglignende indtryk. Taget er lagt med fibercementplader og har to skorstene samt en meget lille kvist mod vejen. På gavlen er udsmykket karnap, og mod søen en udbygning med en balkon til første salen. Huset fik i 1910 en tilbygning i et plan mod nord. Ankomsten foregår gennem en mur med en garageport og to rundbuede døråbninger.

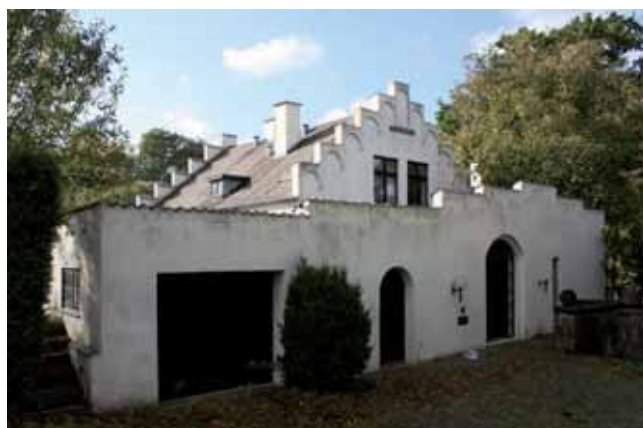
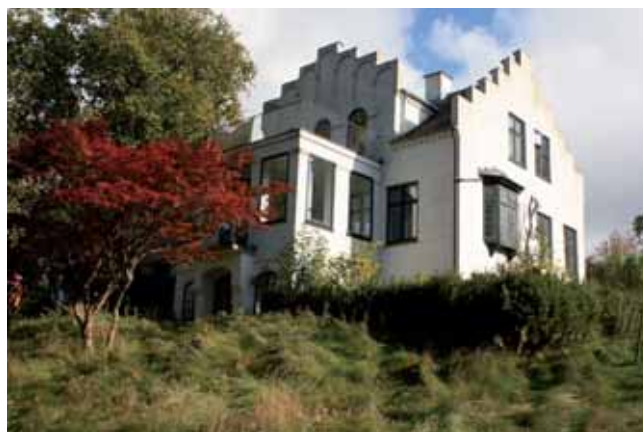
**Adresse:** Stolbergsvej 26  
**Arkitekt:** H. J. Tvede  
**Bevaringsværdi:** 2  
**Opført:** 1921

**Beskrivelse:** Byggeforeningshus med halvvalmet tag belagt med røde vingetegl med opskalkning og ro skorstene i kippen, samt en centralt placeret kvist. Meget fin symmetrisk opbygget gadefacade med indgangsparti i midten markeret med refendfugning og to små vinduer. Facaderne er pudsede og kalket gule med et hvidmalet gesimsbånd og en trukket gesims ved tagfoden. Facaden mod vejen er i et plan og temmelig lukket, i modsætning til facaden mod haven. Denne har et fremtrukket midterparti, der ender i en trekantfronton, og en høj kælder pga. grunden der skråner ned mod en lille sø. Huset markerer sig fint på vejen, og man genkender stilelementer fra Hørsholm Menighedshus på Rungstedvej 23 af samme arkitekt.

**Anbefalinger:** Huset fremstår usædvanligt velbevaret og bør fortsat bevares som det er.

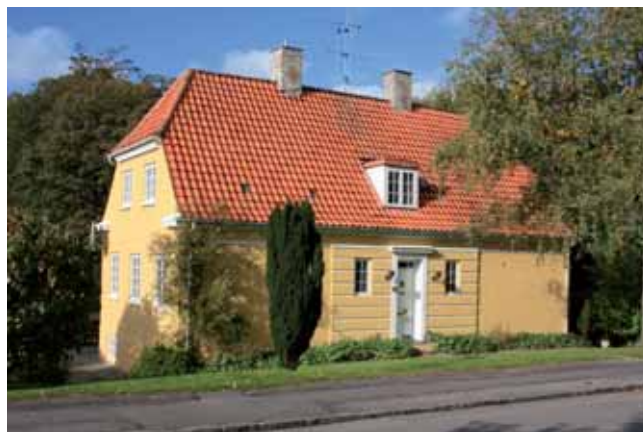
**Adresse:** Stolbergsvej 28  
**Bevaringsværdi:** 3  
**Opført:** 1921

**Beskrivelse:** Byggeforeningshus med halvvalmet tag af røde vingetegl med centralt placeret skorsten i kippen og en kvist. Tagfoden har opskalkning og overgangen til muren formidles af en hvidmalet trukket gesims. Facaderne står pudsede i gul farve og vinduerne er originale. Centralt i den symmetriske facade er indgangspartiet, der udgøres af en fin fyldningsdør. Man genfinder samme vandrette gesimsbånd under hovedgesimsen som på Stolbergsvej 26.

**Anbefalinger:** Huset bør bevares stort set som det er, med tegltaget med murede rygninger og skorsten. Også de originale vinduer og det fine dørparti bør bevares.

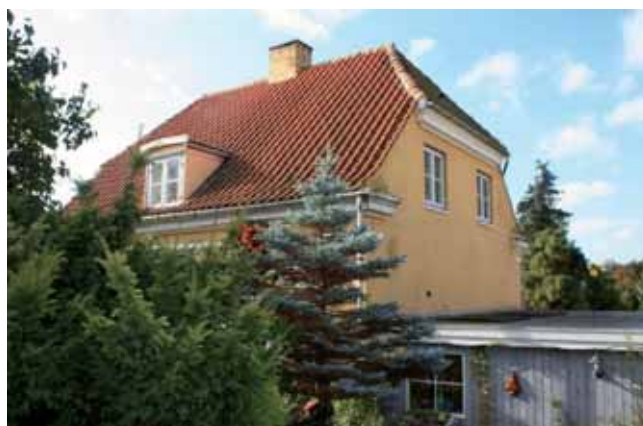
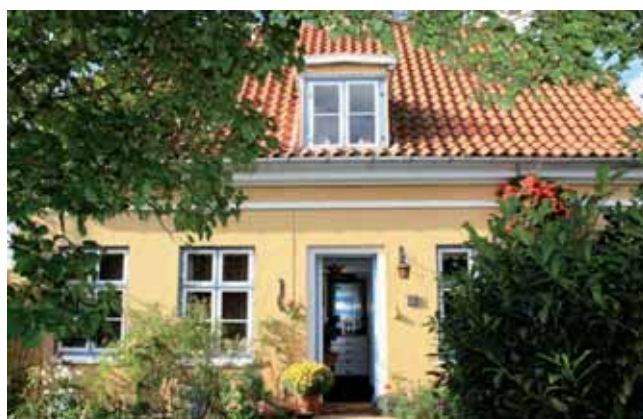
**Adresse:** Stolbergsvej 30  
**Bevaringsværdi:** 3  
**Opført:** 1922

**Beskrivelse:** Byggeforeningshus med halvvalmet tag af røde vingetegl med muret rygning og en skorsten centralt placeret i kippen. I tagfladen mod haven findes to kviste. Facaderne er pudsede og gule, med originale vinduer, og en hvidmalet trukket gesims danner overgang fra mur til tag. En træbeklædt havestue er tilføjet på husets bagside. Huset adskiller sig fra flertallet af byggeforeningshuse på Stolbergsvej, ved at ligge med gavlen mod vejen.

**Anbefalinger:** Huset bør bevare tegltaget med muret rygning og skorsten, tillige med de originale vinduer. Havestuen skæmmer huset lidt, ved at adskille sig væsentligt fra huset, både i stil, materialer og farvesætning, og husets bevaringsværdi ville styrkes hvis havestuen blev sløjfet, eller ombygget.

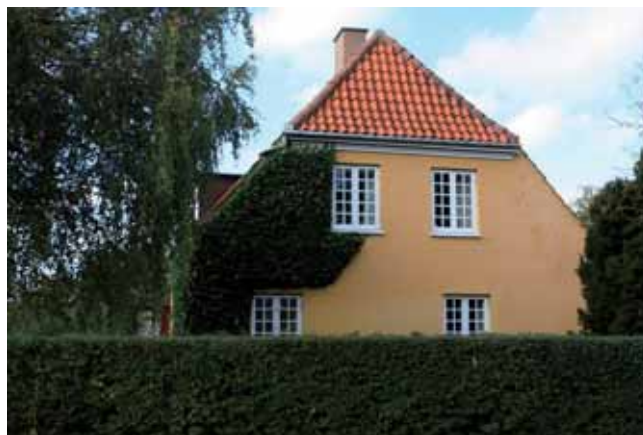
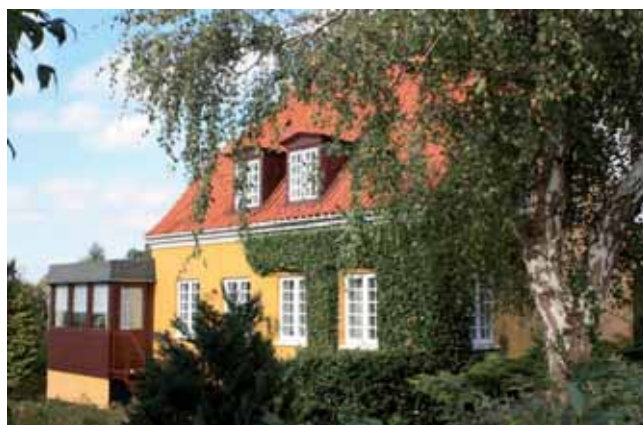
**Adresse:** Stolbergsvej 32  
**Bevaringsværdi:** 3  
**Opført:** 1921

**Beskrivelse:** Byggeforeningshus med halvvalmet tag af røde teglsten med murede rygninger og en skorsten i kippen. Taget har højere rejsning end de omkringliggende huse, og adskiller sig endvidere ved at gavltrekanten er udført med bindingsværk. Facaderne er pudsede i en lys gul farve, og vinduerne er originale. Huset har en udestue tilbygget på forsiden.

**Anbefalinger:** Huset bør bevare sit særpræg med bindingsværksgavlene, og tegltaget med muret rygning og skorsten. Også de originale vinduer bør fortsat bevares. Udestuen er fremmed for husets alder og byggeskik og skæmmer huset. Husets bevaringsværdi ville styrkes om man sløjfede den.

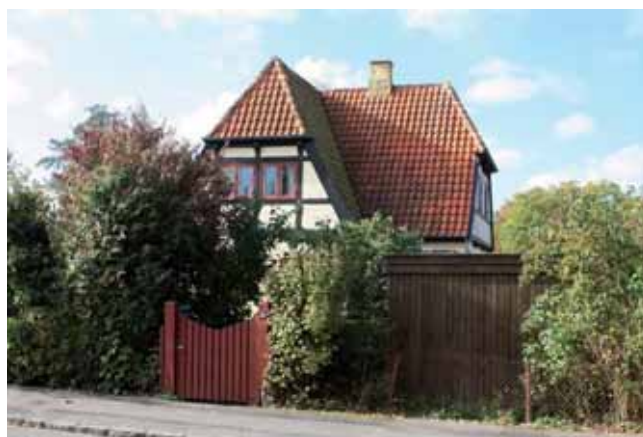
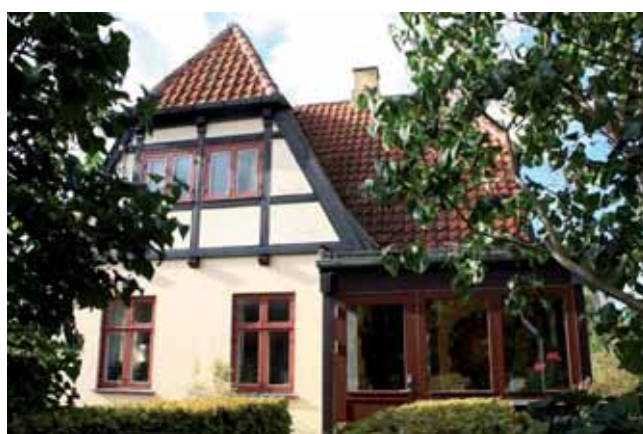
**Adresse:** Stolbergsvej 34  
**Bevaringsværdi:** 3  
**Opført:** 1921

**Beskrivelse:** Byggeforeningshus med nyt halvvalmet tag af røde vingetegl med murede rygninger og skorsten i kippen. I tagfladerne findes nye kviste, og overgangen fra tag til mur formidles af en trukket gesims. Facaderne står i en lys grå puds, og vinduerne er af nyere dato. Huset bærer kraftigt præg af modernisering, og bevaringsværdien er især knyttet til husets hovedform og sammenhængen med de øvrige huse på vejen.

**Anbefalinger:** Det nye tag er lagt med røde vingetegl og muret rygning, men de kantede rygtegl er fremmede for husets oprindelige udtryk. Den nye overfladebehandling med tyndpuds i lysegrå er en moderne overflade som ikke svarer til husets alder og byggeskik. Ved en evt. vinduesudskiftning ville traditionelt udførte trævinduer med enkeltlagglas lagt i kitfals, med koblede rammer, styrke husets bevaringsværdi.

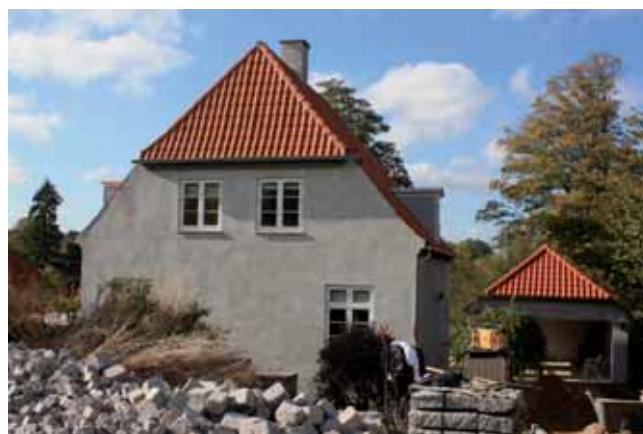
**Adresse:** Stolbergsvej 36  
**Bevaringsværdi:** 3  
**Opført:** 1925

**Beskrivelse:** Byggeforeningshus med halvvalmet tag belagt med røde vingetegl og udført med muret rygning. Centralt i kippen en skorsten, og derudover er tagfladerne ubrudte. Huset er orienteret med gavlen mod vejen, og har en tilbygning i vinkel langs vejen. På forsiden er et fremtrukket midterparti, der går op i tagfladen, og fungerer som indgangsparti. Ved siden af midterpartiet er en udbygning, som optages af et flot svaj i tagfladen. Facaderne er pudsede i en gul farve, og har nyere vinduer med skodder. En hvidmalet trukket gesims formidler overgangen fra tag til mur. Huset har kælder med nedgang via en trappe under trappen til hoveddøren. Til huset hører også en muret garage med tegltag.

**Anbefalinger:** Huset bør bevares sin hovedform og tegltaget med murede rygninger og skorstenen i kippen. Tilbygningen har ændret huset meget, men er tilpasset huset i materialevalg og detaljering, eksempelvis er gesimsen fra det oprindelige hus ført videre her. Dog er skorstenen fremmed for husets byggeskik.

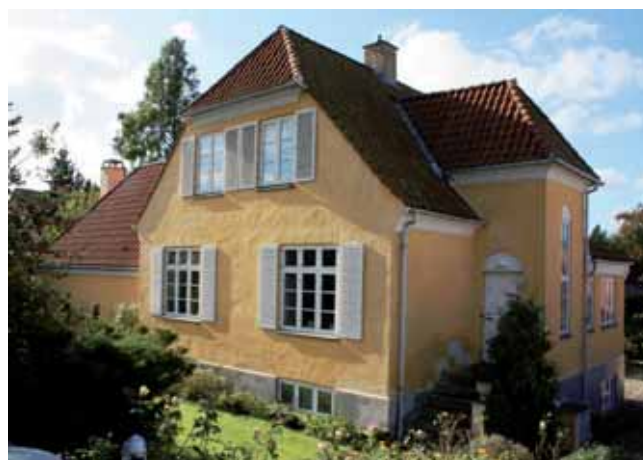
**Adresse:** Tjørnevej I C  
**Bevaringsværdi:** 4  
**Opført:** 1907

**Beskrivelse:** Fuldmuret byhus med heltag belagt med røde vingetegl. I tagfladen sidder to kviste og i kippen en skorsten. Symmetrisk opbygget facade med centralt placeret indgangsparti, som er markeret ved at muren er trukket lidt frem omkring døren. Døre og vinduer er af nyere dato og facaderne er tyndpudsede i en lys grå puds.

**Anbefalinger:** Huset bærer præg af modernisering, men har dog bevaret sin hovedform. Tegltaget med muret rygning og skorsten bør fortsat bevares. Ved en evt. kommende renovering af taget, kan husets bevaringsværdi styrkes ved at udføre inddækningen ved skorstenen som mørtelforskelling.

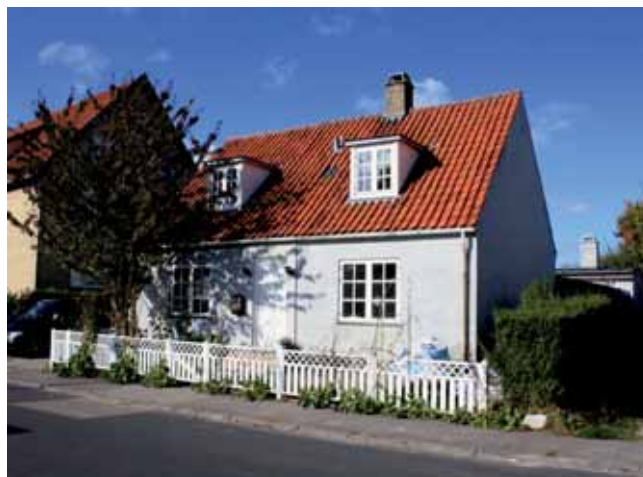
**Adresse:** Usserød Kongevej I 0D  
**Bevaringsværdi:** 4  
**Opført:** 1877

**Beskrivelse:** Muret etplans hus med symmetrisk og enkel facade mod gaden. Udnyttet tagetage med to velproportionerede, ældre rundbuede kviste samt en større kvist mod gården. Taget er belagt med naturskifer og facaderne er malede. Huset er lavt placeret i forhold til gadeniveau. Siden sidste registrering har huset atter fået opsprossede vinduer, hvad der styrker bevaringsværdien.

**Anbefalinger:** Husets bærende bevaringsværdi er knyttet til den oprindelige facadeinddeling, tagfladen med naturskifer og de enkle kviste. Huset bevaringsværdi kunne styrkes yderligere ved en evt. kommende vinduesudskiftning, ved at benytte trævinduer med glas lagt i kitfals. Facaden kunne ligeledes styrkes ved en anden overfladebehandling (kalk eller silikat, der teknisk og æstetisk er i bedre overensstemmelse med det ældre hus) En gadedør som stilmæssigt passer til husets alder ville også gavne huset udtryk. Typisk for denne periode ville være en symmetrisk fyldningsdør.

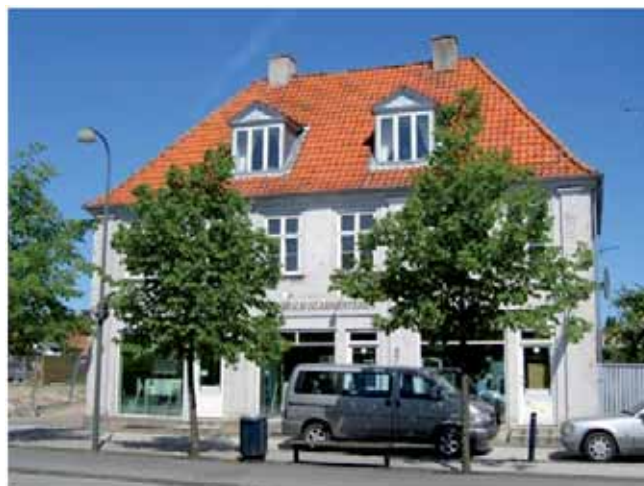
**Adresse:** Usserød Kongevej 20+22  
**Bevaringsværdi:** 4  
**Opført:** 1910

**Beskrivelse:** Muret dobbelthus, med facader i indfarvet puds og med gennemgående hvidkalkede gesimsbånd. Den tidligere symmetrisk facade er nu præget af ombygninger samt af den nyere tilbygning. Bygningen har nye korspostvinduer, der er udført med udgangspunkt i de oprindelige vinduers form. De bærende bevaringsværdier ligger i det oprindelige hus som stadig kan aflæses, samt i detaljeringen i murværket, med gesimser og brystninger under vinduerne.

**Anbefalinger:** En højere grad af samhørighed mellem de to bygninger gennem ensartet overfladebehandling, ens vinduer og døre, samt farveholdning, ville styrke bevaringsværdien samt husets potentiale som karaktergivende element i gadebilledet.

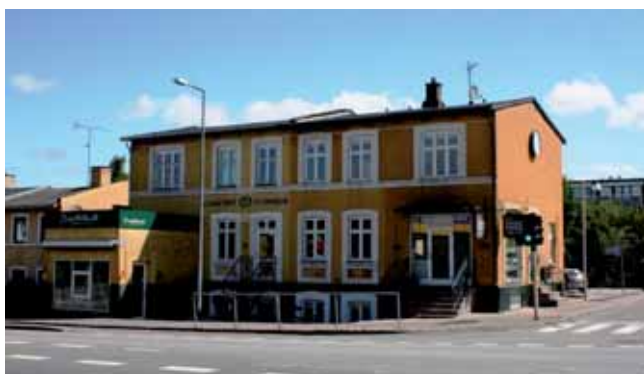
**Adresse:** Usserød Kongevej 24-34

**Beskrivelse:** Fint bebyggelsesforløb med dobbelthuse, der er opført som arbejderboliger til Usserød Klædefabrik. Bebyggelsen har i dag pudsede facader, malet i forskellige farver samt tagbelægninger i hhv. tagpap og bølgeeternit. Husene har nyere og forskellige vinduer, der er udført både med og uden sprosser med og forskellig bemaling. Husrækken, bestående af fire oprindeligt ens dobbelthuse, har kulturhistorisk værdi som arbejderboliger.

**Anbefalinger:** Bevaringsværdien for denne række af dobbelthuse ville kunne styrkes væsentligt, hvis bygningerne fremstod med ensartede facader og vinduestyper, som de oprindeligt er tænkt.

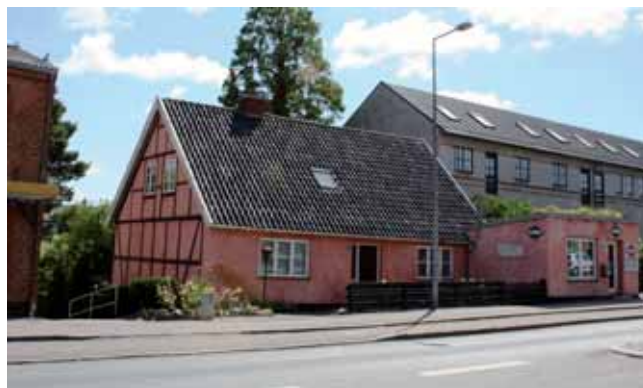
**Adresse:** Usserød Kongevej 42 A

**Beskrivelse:** Mindre vinkelhus i røde mursten med saddeltag i røde vingetegl og muret rygning. Gedigent murstenshus, med fuldmuret skorsten placeret i facaden, og hvidmalet gesims. Tagrender i zink og nyere vinduer.

**Anbefalinger:** De bærende bevaringsværdier i dette hus knytter sig til den håndværksmæssigt fine udnyttelse af murstenen og den byggeskik der kendetegner murede huse. Facaderne i blank mur, skorstenen og taget med muret rygning bør bevares. Ved en evt. kommende vinduesudskiftning ville vinduer i træ, og fuger udført i mørtel være styrkende for husets bevaringsværdi.

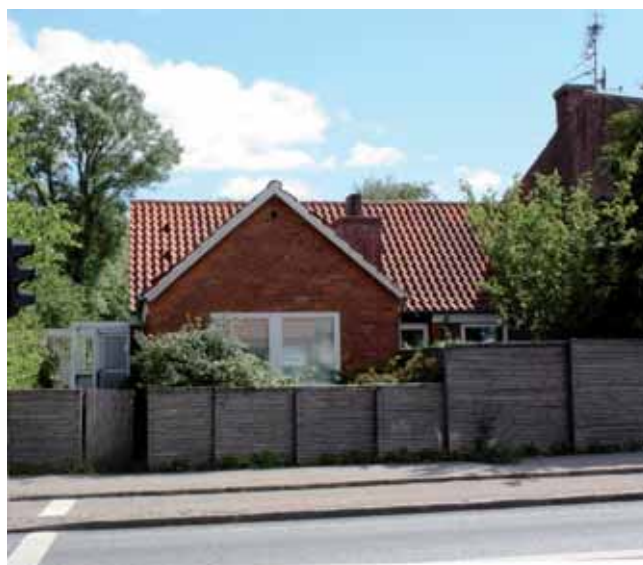
**Adresse:** Usserød Kongevej 42 B  
**Bevaringsværdi:** 4  
**Opført:** 1914

**Beskrivelse:** Grundmuret hus i I plan med heltag i røde vingetegl, halvvalm og muret rygning. Udnyttet tagetage med to taskkviste symmetrisk placeret, og skorsten centralt placeret i kip. Facaderne står i blank rød mur med stik over vinduerne, og en hvidmalet sparrenkopgesims danner fin overgang til taget, som er flot opskalket. Tagrenderne er udført i zink.

**Anbefalinger:** Huset bærer præg af bedre byggeskik, og en gedigen håndværksmæssig udførelse. Disse kvaliteter som knytter sig både til facaderne i blank mur, og det flotte tag med skalk og muret rygning, bør bevares.

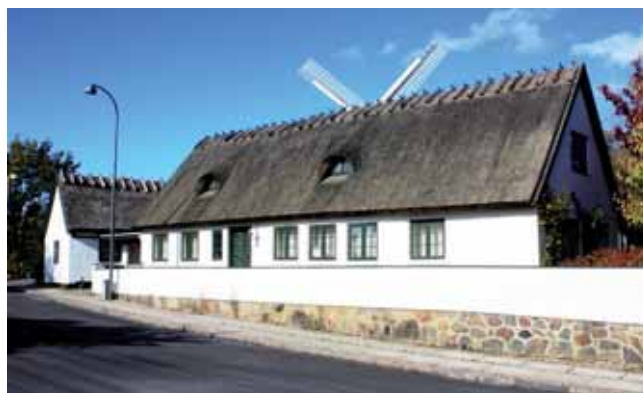
**Adresse:** Ved Møllen 8  
Håndværkernes Hus

**Beskrivelse:** Magasinbygning til Hørsholm Mølle. Muret bygning i tre plan, med pudsede gulkalkede facader og originale støbejernsvinduer. Taget er et saddeltag med lav rejsning belagt med tagpap. Huset rummer i dag udstilling og arbejdende værksteder for Håndværkerforeningen.

**Anbefalinger:** Huset er en vigtig del af møllekomplekset og bør bevares som det er. I gavlen mod møllen er der tilføjet glaspartier som er fremmede for bygningens alder og byggeskik.

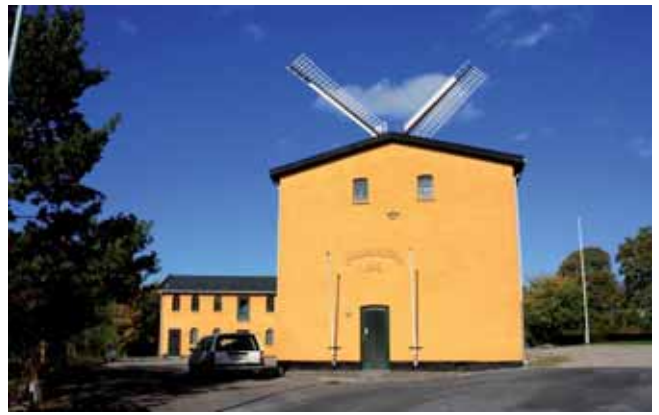
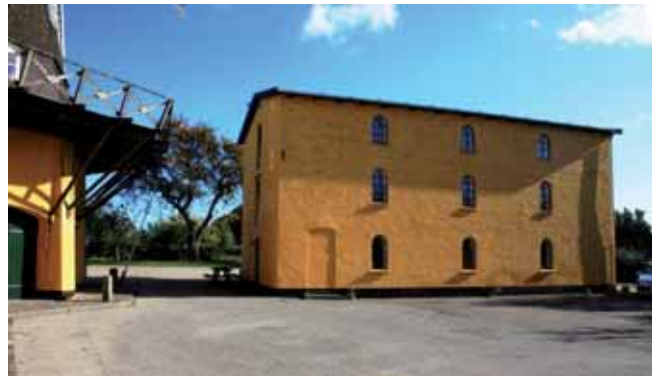
**Adresse:** Ved Møllen 10  
Hørsholm Mølle

**Beskrivelse:** Ottekantet hollændermølle med grundmuret underdel og overdel i træ, beklædt med spån. Møllehatten er løgformet og ligeledes beklædt med spån. Vingerne er sejlførende under drift, og mølletoppen krøjer (drejer) med vindrose.

Møllen er oprindeligt en kornmølle, men har senere tilvirket hønsefoder. Driften indstilledes i 1970'erne og i 1988 overtog Hørsholm Kommune møllen. Møllebygningen rummer i dag Håndværkerforeningens udstilling af gammelt håndværk.

**Anbefalinger:** Møllen er et monument over Hørsholms industrielle fortid, og har en markant placering ved indkomsten til Hørsholm by. Møllen og de tilhørende magasinbygninger bør fortsat bevares som de er. Nyere tilføjede glaspartier er fremmede for bygningernes oprindelige udtryk.

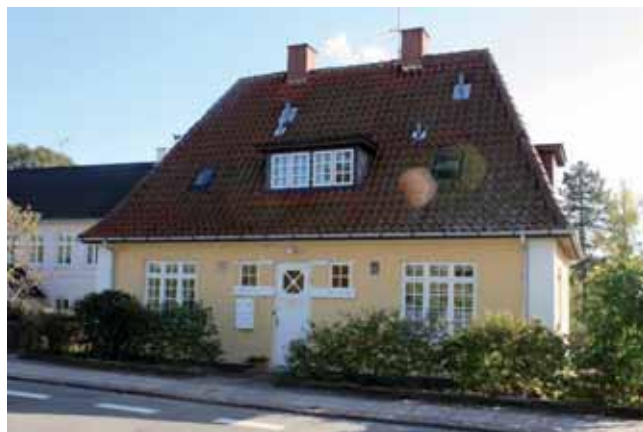
**Adresse:** Ørbæksvej 20  
**Bevaringsværdi:** 4  
**Opført:** 1918

**Beskrivelse:** Velproportioneret muremestervilla med pudsede røde facader. Taget er halvvalmet og belagt med røde vingetegl. Rygningerne er lagt i mørtel, og centralt i kippen findes en skorsten. Tagfoden er opskalket og en hvidmalet sparrenkopgesims danner overgang fra tag til mur. Vinduerne er af nyere dato, og i tagfladen sidder et ovenlysvindue.

**Anbefalinger:** Huset bør bevare sin hovedform og tegltaget af røde vingetegl med muret rygning. Skorstenen bør også bevares, og husets bevaringsværdi kunne styrkes ved at udføre inddækningen omkring skorstenen i mørtel.

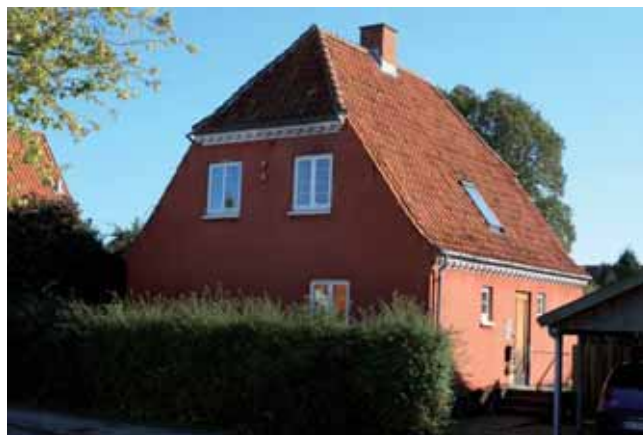
**Adresse:** Ørbæksvej 22

**Beskrivelse:** Tidstypisk muret villa med opskalket heltag med høj rejsning belagt med røde vingetegl. Centralt i kippen sidder en skorsten, og i tagfladen er der ovenlysvinduer. Ved tagfoden danner en markant sparrenkopgesims overgang til den grovpudsede facade. Vinduerne er fint opsprossede originale trævinduer.

**Anbefalinger:** Huset indgår fint i rækken af murede villaer på vejen og bør bevare sin hovedform. Også det markante teglhængte tag med muret rygning og skorsten bør respekteres fremover. Ligeledes bør man fortsat bevare de fine originale vinduer.

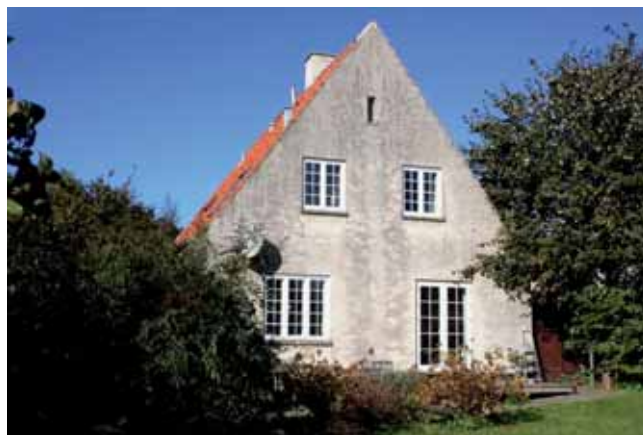
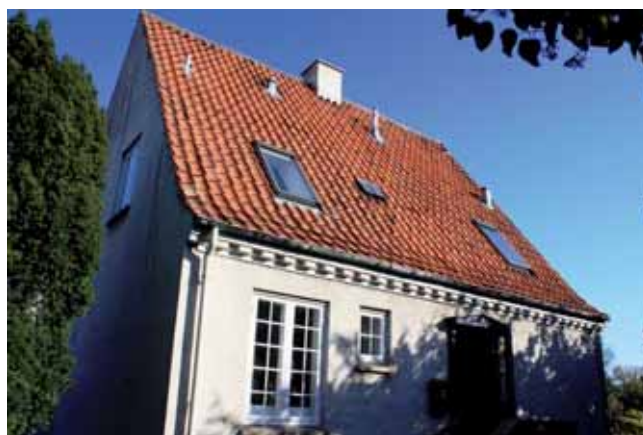
**Adresse:** Ørbæksvej 26

**Beskrivelse:** Tidstypisk muremesterville med facader i blank mur af røde mursten med skræbefuge. Halvvalmet tag belagt med røde vingetegl med muret rygning og skorsten i kippen. En lille aftrappet gesims formidler overgangen fra tag til mur. Vinduerne er originale, og i tagfladen findes originale støbejernstagvinduer. Facaden med indgangspartiet er fint og afdæmpet komponeret, med et lille vindue på hver side af døren. Til huset hører et udhus i bindingsværk med murede tavler.

**Anbefalinger:** Huset fremstår meget velbevaret og bør fortsat stå i blank mur, med tegltag af røde vingetegl, muret rygning og skorsten. Tagfladerne bør fortsat stå ubrudte fortsat fra de to små støbejernsvinduer. Også de fine originale vinduer bør bevares.

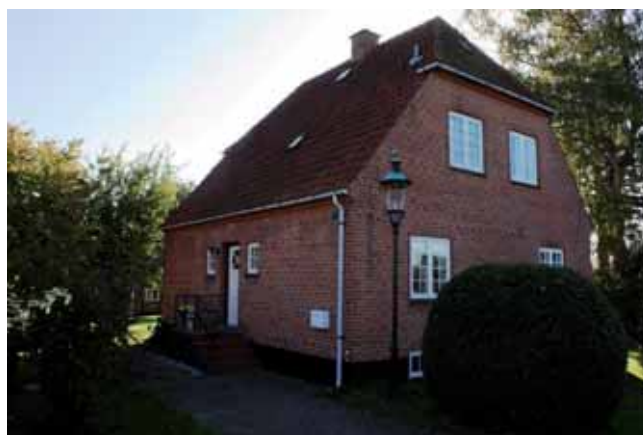
**Adresse:** Ørbæksvej 28

**Beskrivelse:** Murermestervilla med halvvalmet tag af røde vingetegl med en skorsten centralt placeret i kippen. Facaderne står i blank mur af røde mursten med skrabe-fuger. Vinduerne er af nyere dato. Huset står på en fin sokkel af natursten. En stor og dominerende carport er opført ved siden af huset.

**Anbefalinger:** Huset indgår i en række af murermesterhuse, og bør bevares sin hovedform. Også det røde tegltag med muret rygning og skorsten bør fortsat bevares. Ved en evt. kommende vinduesudskiftning ville isættelse af traditionelt udførte vinduer med enkeltlagsglas lagt i kitfals og en forsatsløsning, styrke husets bevaringsværdi. Carporten svækker husets bygningskrop.

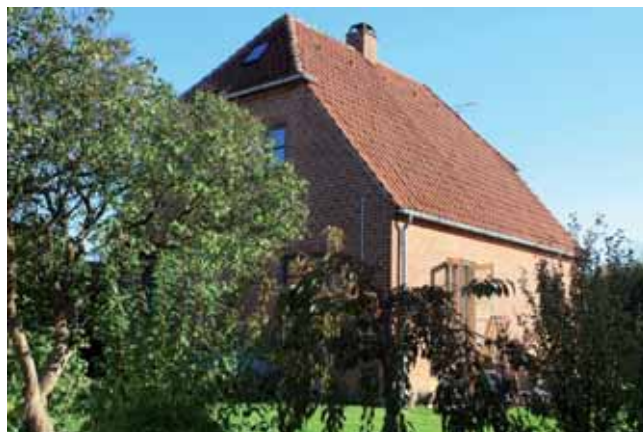
**Adresse:** Ørbæksvej 33

**Beskrivelse:** Muret villa med halvvalmet tag af røde vingetegl med murede rygninger og en skorsten i kippen. I tagfladen sidder en enkel kvist. Huset er udvidet med en tilbygning bagtil i vinkel fra det oprindelige hus. Vinduerne er af nyere dato, og facaderne har fået ny tyndpuds i en varm gul farve, og en hvidmalet aftrappet gesims danner overgang til taget. Mod gavlen findes en ældre havestue. Huset markerer gadehjørnet fint.

**Anbefalinger:** Huset er tilbygget men har bevaret sin fine afdæmpede facade mod Ørbæksvej. Taget bør fortsat være lagt med røde vingetegl og murede rygninger, og facaderne bevares deres regelmæssige komposition.

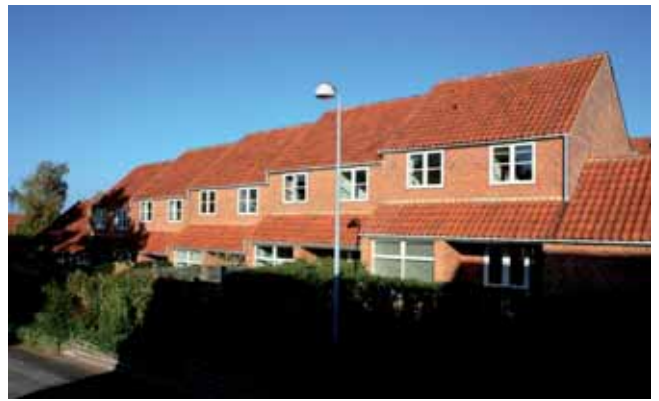
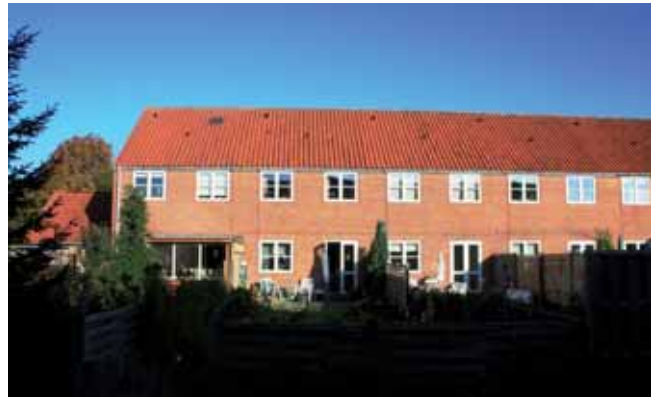
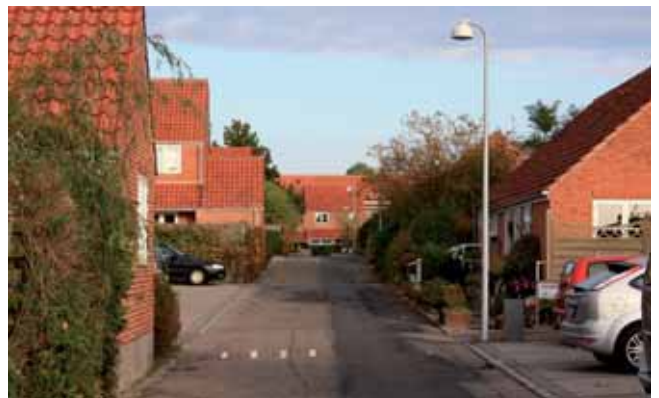
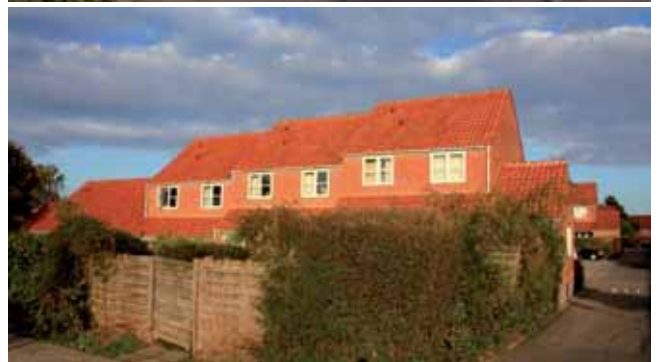
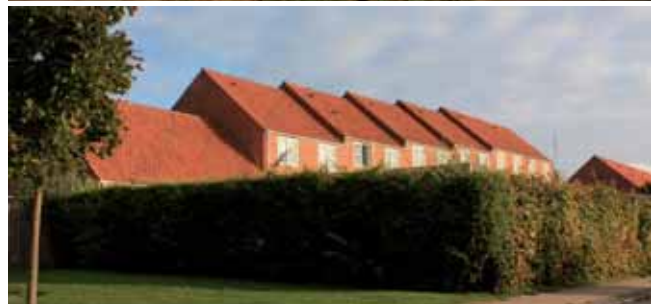
**Adresse:** Bakkedraget 2-34,  
Frennebakken 5-13,  
Frennehøj 2-16,  
Mortenstrupvej 2-54, 3-27,  
Skellet 4-32,  
Skrænten 2-34  
Vesterled 2-32,

**Beskrivelse:** Rækkehusbebyggelse bestående af fuldmurede stokke af røde mursten med saddeltage belagt med røde vingetegl. Bygningerne ligger i et let kupe-ret terræn, og husene optager terrænforskellene på en meget flot måde, ved at hver lejlighed i rækken hæver eller sænker sig efter terrænet. Dette giver et husræk-kerne en skulpturel karakter, og et mere varieret udtryk end man oftest oplever det i rækkehusbebyggelser. Alle husene har ens døre og vinduer som er af nyere dato. Hver lejlighed har egen have, om området er rigt på grønne arealer og fællesfaciliteter. Bebyggelsen er opført af det nystiftede Hørsholm Almennyttige Boligsek-skab med Dansk Alminennyttigt Boligselskab som forret-ningsfører. DAB havde en særlig kvalitativ målsætning om at bygge lavt socialt boligbyggeri, og Frennegårdsparken er et fint eksempel på dette. Andre kendte eksempler er Søndergaardsparken i Bagsværd og Tinggården, fra 1970'erne i Herfølge.

**Anbefalinger:** Bebyggelsen bør fortsat den høje grad af homogenitet. Det gælder især tagene med røde vingetegl og murede rygninger, og facaderne i blank mur. Også døre og vinduer bør fortsat være af ensartet udfø-relse og bemaling.

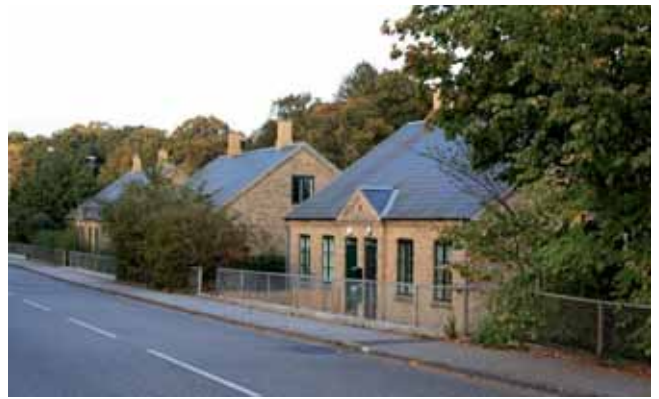
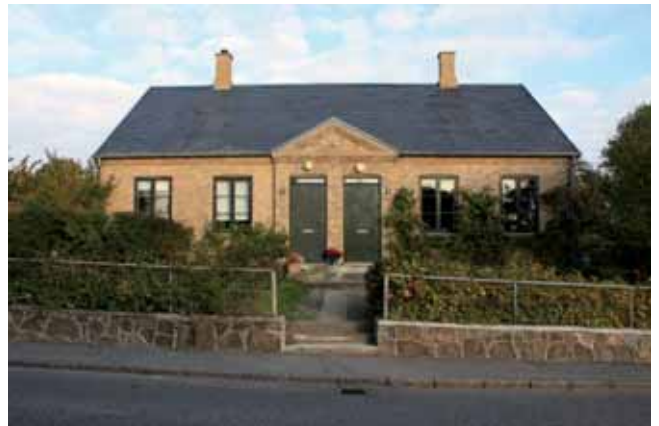
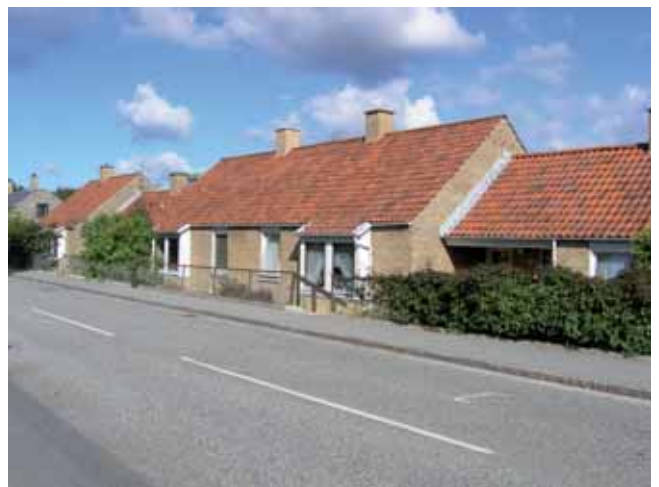
**Adresse:** Bloustrødvej 13 A,B og 15 A, B  
**Bevaringsværdi:** 3  
**Opført:** 1950

**Beskrivelse:** Nyere tilføjelse til arbejderbebyggelsen på Bloustrødvej. Denne del består af to dobbelthuse der ligger i et hul i rækken af dobbelthuse fra 1911. Husene er opmuret i gule mursten med røde tegltage. Hver boligenhed har et fremtrukket vinduesparti, der tillige med de øvrige vinduer og døre er hvidmalede.. I tagryggen er en skorsten for hver bolig. Rygningerne er lagt i mørtel.

**Anbefalinger:** Husene bør fortsat bevare det homogene udtryk. Facaderne bør stå i blank mur og tagene bevares i røde vingetegl med murede rygninger og skorstene. Døre og vinduer bør fortsat være af ensartet bemaling og format.

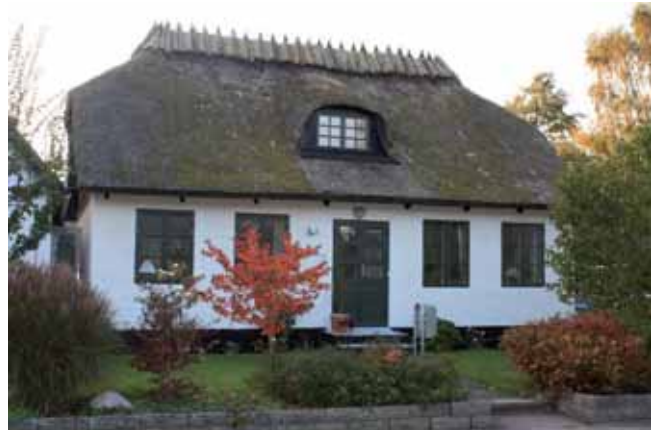
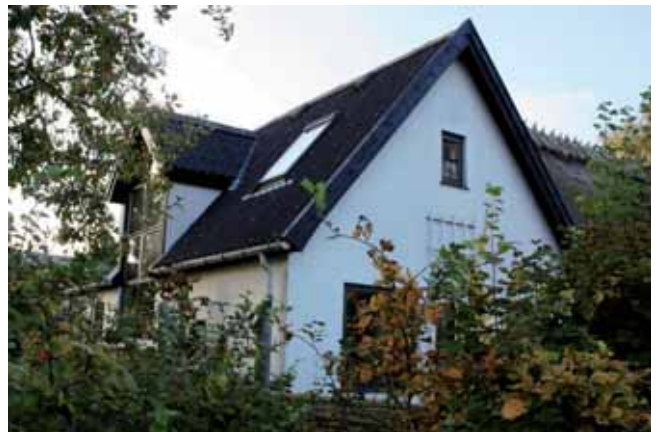
**Adresse:** Bloustrødvej 16  
**Bevaringsværdi:** 3  
**Opført:** 1852

**Beskrivelse:** Hus bestående af to længer i vinkel, forbundet med en mellemgang. Længen langs vejen har stråttækt halvvalmet tag med en kvist centralt i tagfladen. Symmetrisk opbygget facade med et indgangsparti i midten. To af vinduerne er originale, medens døren er af nyere dato. Huset står på en sortmalet kampestenssokkel. Den anden længe har saddeltag af bølgeplader, og i tagfladen en gavlkvist med et meget stort vindue og store ovenlysvinduer.

**Anbefalinger:** Bevaringsværdien knytter sig kun til den stråttækte længe, da den anden bærer kraftigt præg af ombygninger og modernisering. Hvad angår den første, bør stråttaget og den symmetriske facadekomposition bevares. Også de originale vinduer bør fortsat bevares, og benyttes som udgangspunkt ved eventuelt kommende udskiftninger af andre vinduer. Retablering af en eller to traditionelt udførte skorstene i kippen ville styrke husets bevaringsværdi.

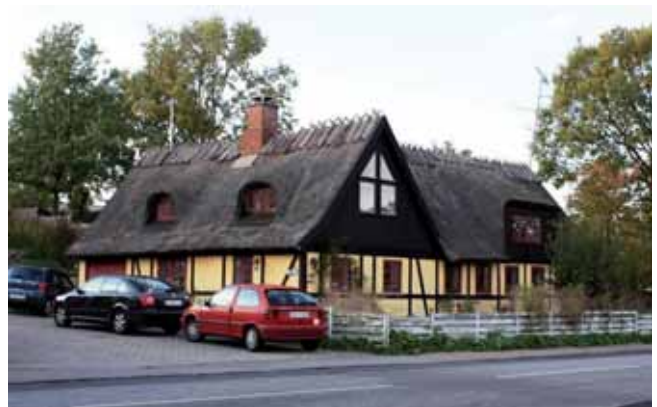
**Adresse:** Bloustrødvej 22 A  
**Bevaringsværdi:** 4  
**Opført:** 1697

**Beskrivelse:** Meget gammelt hus, der dog er ombygget og moderniseret så det oprindelige hus knap er aflæseligt. Stråttækt vinkelhus i bindingsværk med pudse gule tavler. Tagfladerne domineres af nogle voldsomme kviste, og centralt i kippen sidder en skorsten. Den bræddebeklædte gavl har en nyere vinduesparti, og de øvrige vinduer er af nyere dato.

**Anbefalinger:** Bevaringsværdien knytter sig især til husets alder, da huset i øvrigt er temmelig ombygget. Stråttaget og bindingsværket bør bevares, og ved en evt. kommende restaurering af huset, bør vinduet i gavltrekanten sløjfes, skorstenen ændres til traditionelt udført opbygning med sokkel, skaft og gesims, den store kvist ændres til en mere moderat størrelse og vinduerne udføres med enkeltlagglas lagt i kitfals med forsatsrunder.
