## **Ændring af Lokalplan 143 – Bevaring i Hørsholm Kommune**

## Lokalplan 143

Bevaring i Hørsholm Kommune

Lokalplanen er udarbejdet af Hørsholm Kommune, Center for Plan og Miljø, i samarbejde med NIRAS Planlægning. Hørsholm Egnsmuseum har bidraget med udarbejdelsen af afsnittet i redegørelsen om områdernes historie.

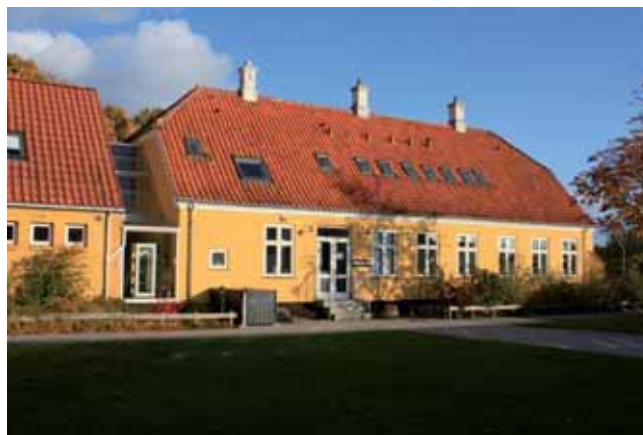
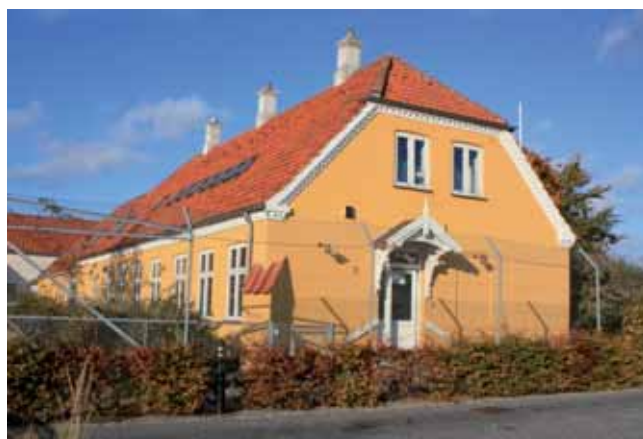
**Adresse:** Breeltevej 20  
Breeltegaard

**Beskrivelse:** Gammel enkeltgård som nævnes første gang tilbage i 1493, tilbage står i dag et stuehus som opførtes i 1914. Huset fungerer i dag som daginstitution og indgår som del af et større kompleks af nyere bygninger. Det er et længehus med halvvalmet tag belagt med røde vingetegl udført med muret rygning og tre skorstene i kippen. Tagfladerne har adskillige ovenlysvinduer og mod haven en frontkvist. Facaderne er pudsede gule, og overgangen fra mur til tag formidles af en hvidmalet savsnitsgesims. Vinduerne er af nyere dato. På gavlen findes et indgangsparti med et lille halvtag i skønvirke-stil.

**Anbefalinger:** Huset er sammenbygget med en nyere bygning, men de er dog adskilt af en mellemgang af glas, så det oprindelige hus kan aflæses. Taget bør bevare sin form, og fortsat være af røde vingetegl med murede rygninger og have skorstene. Den taktfaste facade bør fortsat respekteres.

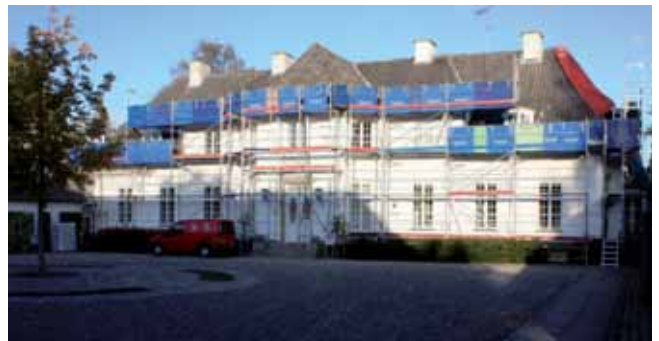
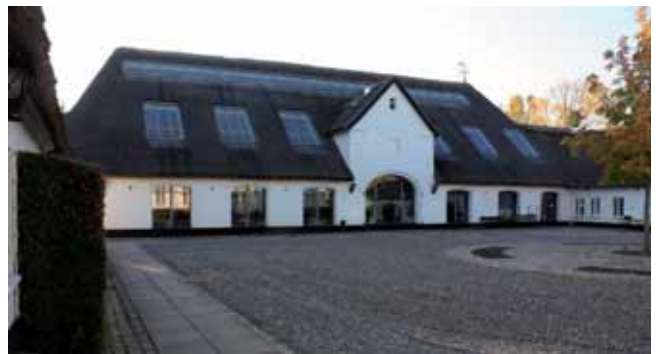
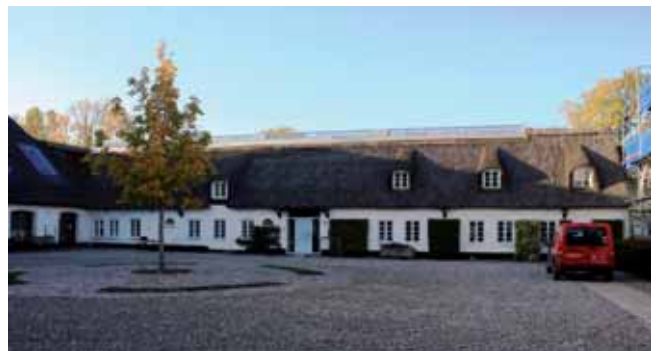
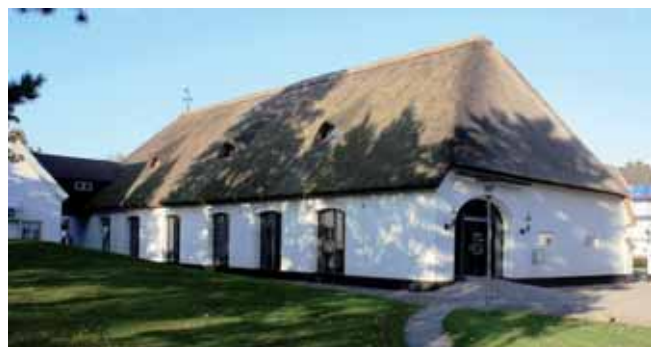
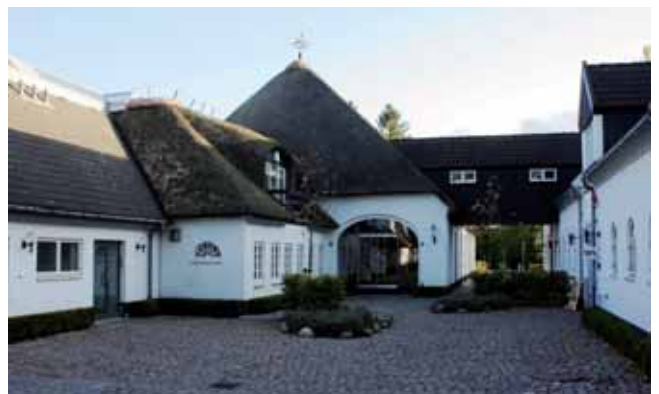
**Adresse:** Christianshusvej  
Christianshus

**Beskrivelse:** Ejendommen Christianshus, oprindeligt landbrugsejendommen Krusemosegaard, ombyggedes i 1965 til liberalt erhverv. Komplekset består af seks længer, hvoraf stuehuset med tre længer samlet omkring et gårdrum, er dem registranten omhandler. De to øvrige længer er ikke interessante fra et bevaringsmæssigt synspunkt da de er stærkt moderniserede, og fremstår som nyligt opførte bygninger. I 2005 blev den stråttækte hovedlænge ombygget til kontorer i to etager ved arkitekt Tom D. Wellendorph. Her blev både facaderne og tagfladerne udstyret med store glaspartier, hvilket forringer bevaringsværdien. Stuehuset er et klassicistisk hus i to plan med halvvalmet tag belagt med brune teglsten. Symmetrisk opbygget facade med fremtrukket midterparti med et fint detaljeret indgangsparti. Facaderne er pudsede og et murstykke på hver side af midterpartiet samt hjørnerne har refendfugning. Vinduerne er originale. En sparrenkopesims danner overgang fra mur til tag. I tagfladen sidder to kviste, og i kippen fire skorstene. De tre øvrige længer har pudsede hvide facader og stråttækte tage med kviste i tagfladen og et rytterlys i kippen i hele husets længde. Vinduerne er af nyere dato, med undtagelse af enkelte oprindelige staldvinduer. Husenes bevaringsværdi skyldes hovedsageligt sammenhængen og den kulturhistoriske værdi.

**Anbefalinger:** Stuehuset bør fortsat bevares med den høje grad af originalitet. Det vil især sige tegltaget med muret rygning, skorstene og ingen ovenlysvinduer. Dertil de pudsede facader med refendfugning og de originale vinduer. Udlængerne bærer kraftigt præg af modernisering bør bevares, således at det samlede anlæg omkring gårdpladsen bevares. Ved en tilbageføring af tagfladerne til traditionel udførelse ville udlængerens bevaringsværdi kunne styrkes.

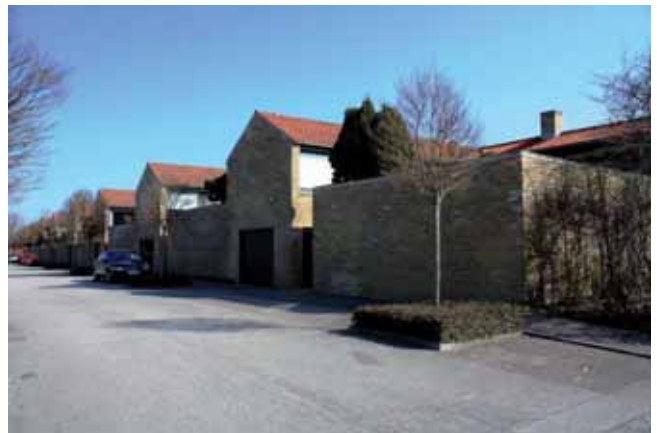
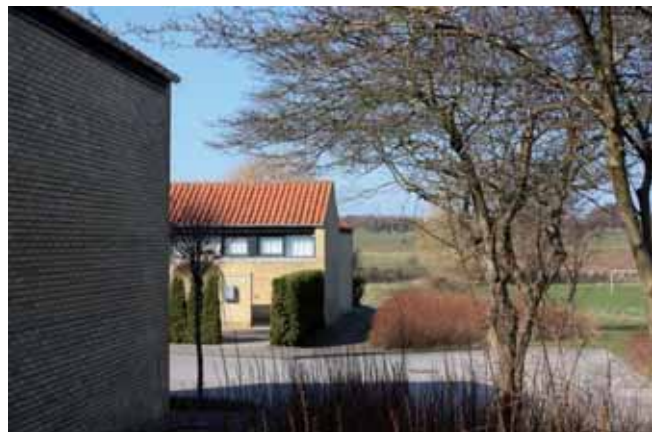
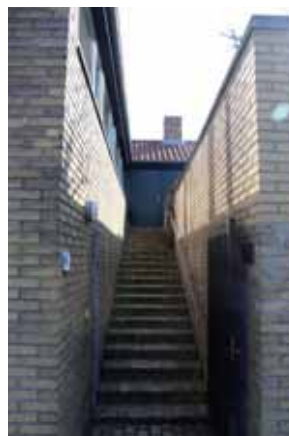
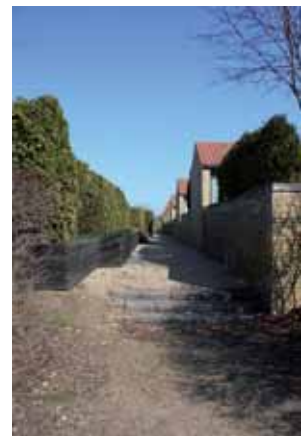
**Adresser:** Gardeniavej 1-16, Krokusvej 1-16  
**Bebyggelse:** Rækkehuse ved Mortenstrupvej  
**Arkitekt:** Halldor Gunløgsson og Jørn Nielsen  
**Bevaringsværdi:** 2  
**Opført:** 1964-1971

**Beskrivelse:** Usædvanligt helstøbt rækkehusbebyggelse med parallelle stokke arrangeret nord-syd. Bebyggelsen består af to dele der beskrives for sig. Denne beskrivelse drejer sig om den vestlige del som udgøres af 32 gårdhuse. Denne del er den først opførte.

Bebyggelsen, der er opført af gule mursten med tage belagt med røde vingetegl, ligger på en langstrakt grund der skråner nedad mod vest. Dette er fint udnyttet ved at en del af husene har fået en ekstra etage til den ene side, mens et stueplan hævet over vejens plan sikrer mod indkig, men også sørger for lys og udsigt. Bebyggelsen er præget af en meget stærk helhedsfølelse, og tyder på en arkitekt med stor indlevelse og respekt for menneskelige behov og proportioner.

**Anbefalinger:** Anlæggets homogene karakter bør fortsat bevares, det vil især sige de ensartet bemalede vinduesrammer og døre, samt de røde tegltage med ubrudte tagflader og murede rygninger. Et anlæg som dette er følsomt overfor forandringer, og ejerne fortjener ros for at have holdt anlægget så fint og velbevaret som det er.

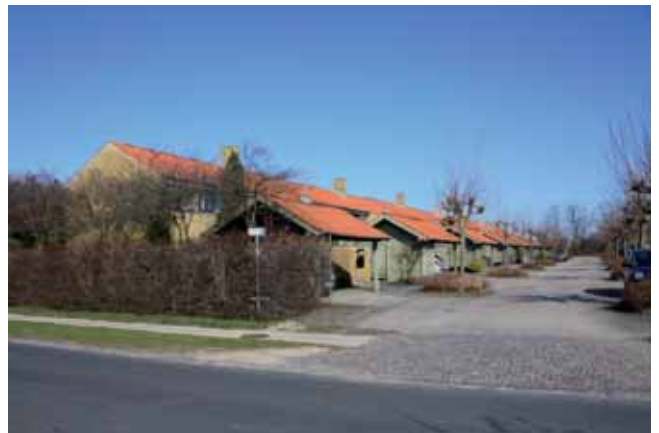
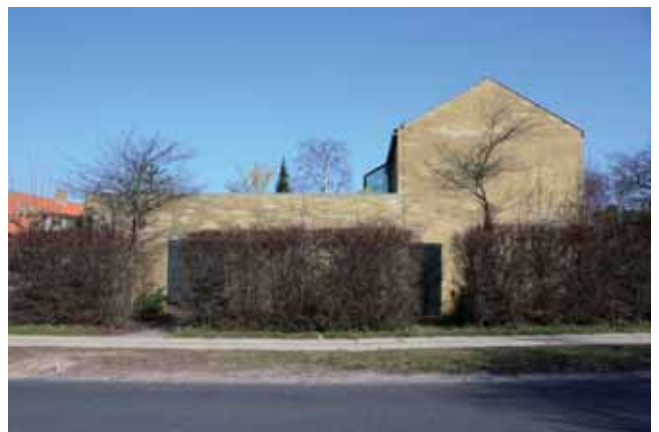
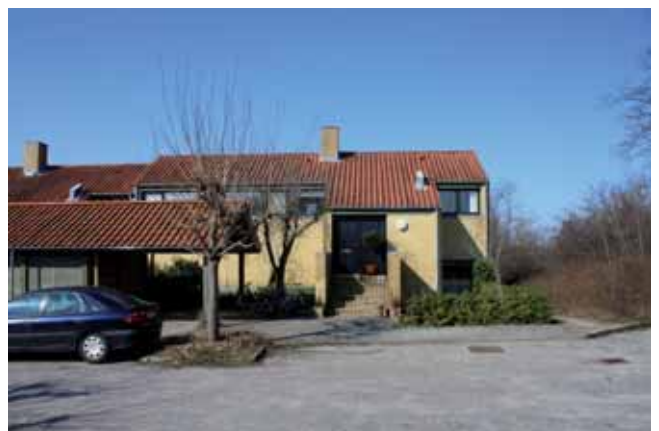
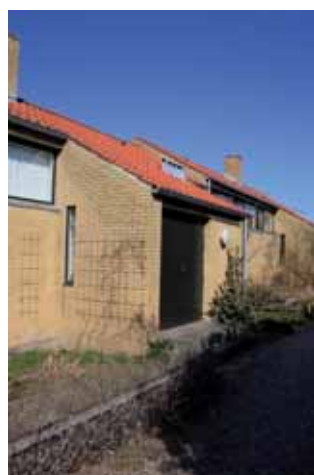
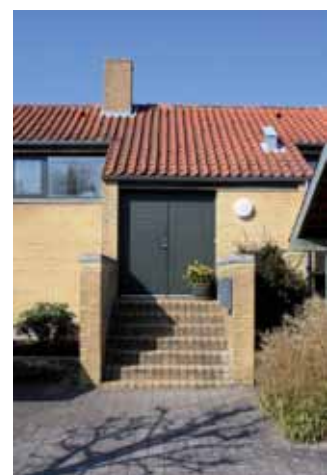
**Adresse:** Garvervænget 1-4  
**Bevaringsværdi:** 4  
**Opført:** 1948

**Beskrivelse:** To tvillingehuse beliggende på hver side af indkørslen til et lille kompleks af nyere bebyggelse. Husene er dobbelthuse med facader i blank mur af gule mursten, og saddeltage belagt med røde vingetegl. Vinduerne er af nyere dato, og sidder i let tilbagetrukne felter i facaden. I tagfladen sidder to kviste og to skorstene i kippen. På bagsiden har husene fået udvendige trapper med balkoner, og store kviste i taget.

**Anbefalinger:** Husene bør fortsat stå med facader i blank mur, og tag af røde vingetegl med muret rygning og skorstene. De ensartede facader bør bevares, da en del af bevaringsværdien er knyttet til samhörigheden de to huse imellem.

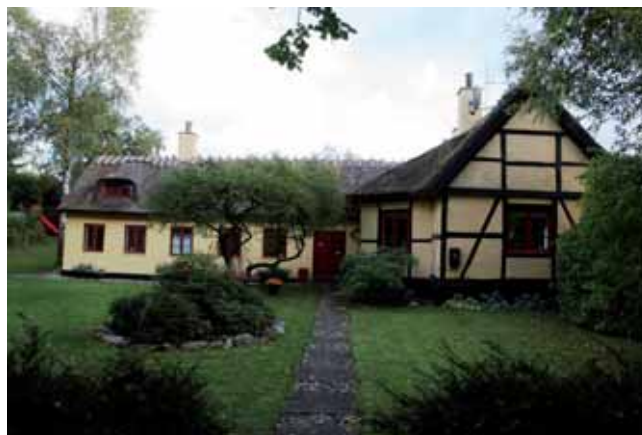
**Adresse:** Gl. Byvej 17  
**Bevaringsværdi:** 3  
**Opført:** 1870

**Beskrivelse:** Stråtækt længehus med markant frontkvist mod haven. Pudsede facader og originale vinduer mod vejen. På havesiden og på gavlen er vinduerne af nyere dato. I tagfladen sidder der kviste, og i kippen to skorstene. Indgangspartiet udgøres af en fin fyldningsdør med et rundt opsproset vindue.

**Anbefalinger:** Huset bør bevare sin hovedform og stråtaget. Også de tilbageværende originale vinduer bør bevares og benyttes som udgangspunkt ved evt. kommende udskiftninger af de øvrige. Også hoveddøren bør fortsat bevares.

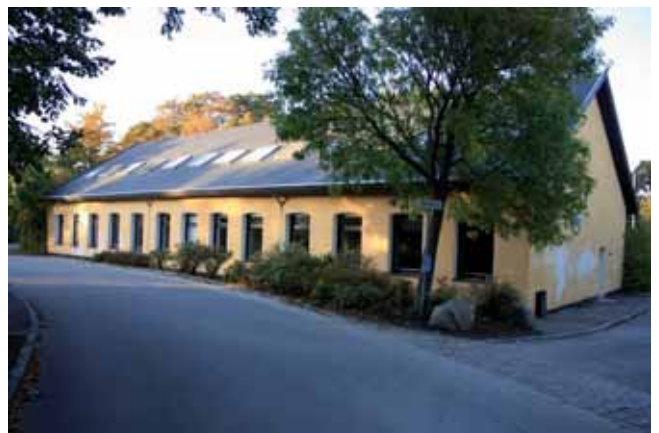
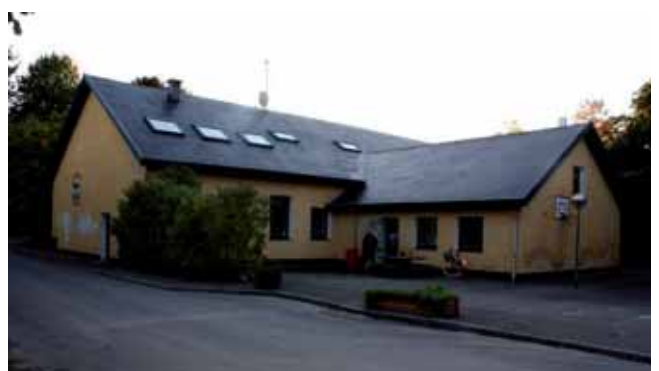
**Adresse:** Mariehøjgård 7 og 8  
**Arkitekt:** Mogens Tøgern  
**Bevaringsværdi:** 3  
**Opført:** 1927

**Beskrivelse:** Oprindeligt trelænget lystgård, men i dag er udlængerne ombygget til beboelse og flere bygninger med samme udtryk er føjet til. Tilsammen danner de boligbebyggelsen Mariehøjgård. Kun stuehuset ligger velbevaret tilbage. Stuehuset er et fint længehus med halvvalmet tag belagt med røde vingetegl og skorstene i kippen. Facaden mod gårdspladsen domineres af en frontkvist over tre fag. Facaderne er pudsede gule med hvide indfatninger omkring de originale vinduer.

**Anbefalinger:** Stuehusets hovedform bør bevares, tillige med det opskalkede tag af røde vingetegl med murede rygninger og skorstene. Tagfladerne bør forblive ubrudte. Også de originale vinduer bør fortsat bevares.

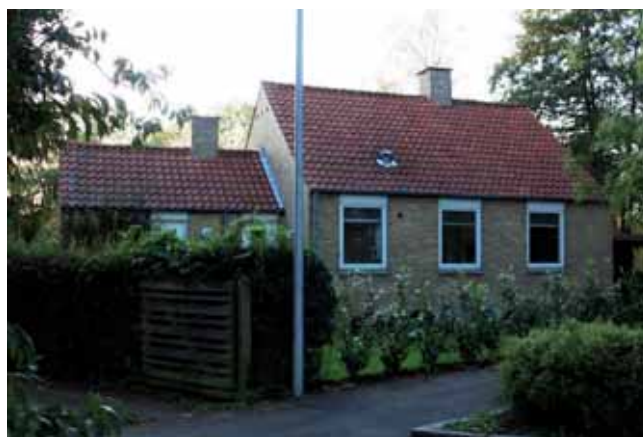
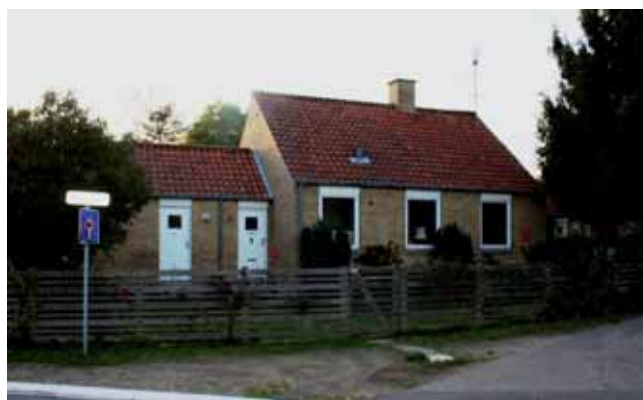
**Adresse:** Stampevej 13  
**Arkitekt:** Poul Henningsen  
**Bevaringsværdi:** 3  
**Opført:** 1952

**Beskrivelse:** Pudset hus med en velproportioneret og harmonisk facade mod Stampevej. Huset ligger hævet ifht. vejen, og har en sortmalet sokkel som rummer en fin blåmalet dør og en række små vinduer, idet terrænet her danner en åbning. Ved siden af findes en tilbygning af samme hovedform. Taget er heltag belagt med bølgeplader og i kippen en skorsten. I tagfladen et ovenlysvinduer og en savsnitsgesims danner overgangen fra tag til mur. Vinduerne er originale.

**Anbefalinger:** Huset markerer sig flot langs vejen, og bør bevares sin hovedform og de fine facader med den karakteristiske blå dør, og originale vinduer. Tagfladerne bør friholdes fra yderligere tagvinduer.

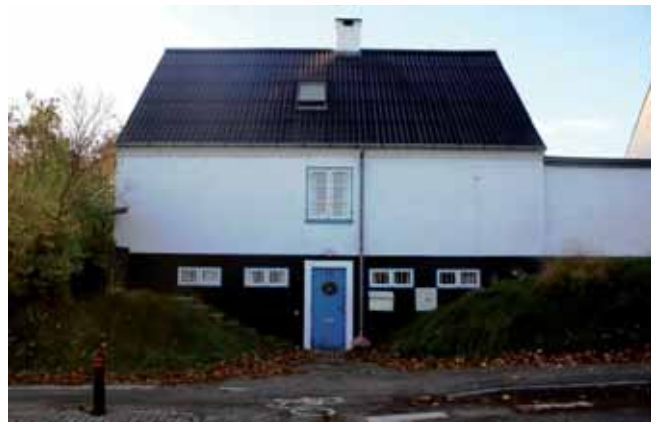
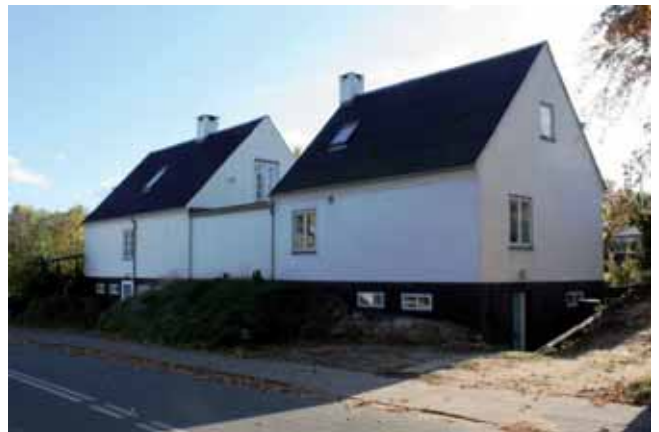
**Adresse:** Stampevej 17 A  
**Bevaringsværdi:** 3  
**Opført:** 1827

**Beskrivelse:** Stråttækt længehus med pudsede gulkalkede facader og heltag med skorsten i kippen og en taskekvist centralt i tagfladen. Vinduerne er originale og en karnap er tilføjet på gavlmuren. Overgangen fra mur til tag er smykket med et teglskifte med en formpresset detaljeret mursten og en savsnitsgesims. Indgangspartiet udgøres af en fin tofløjet fyldningsdør med et glasparti over. I tagfladen findes også en række ovenlysvinduer, men set fra vejen skjules de af kvisten.

**Anbefalinger:** Husets hovedform bør bevares ligesom stråttæget med skorsten og de originale vinduer. Sammen med Stampevej 17 B udgør huset en fin helhed.

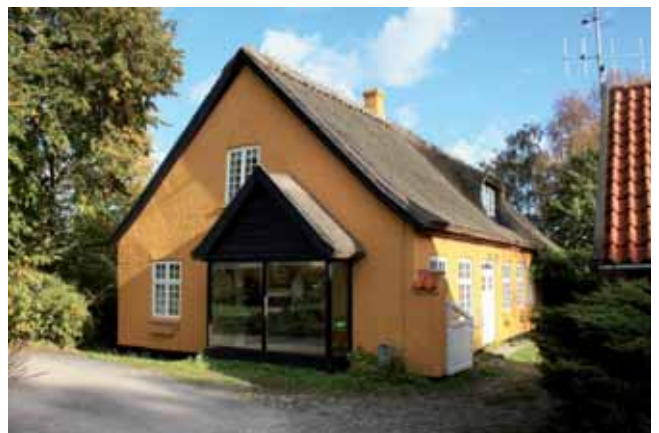
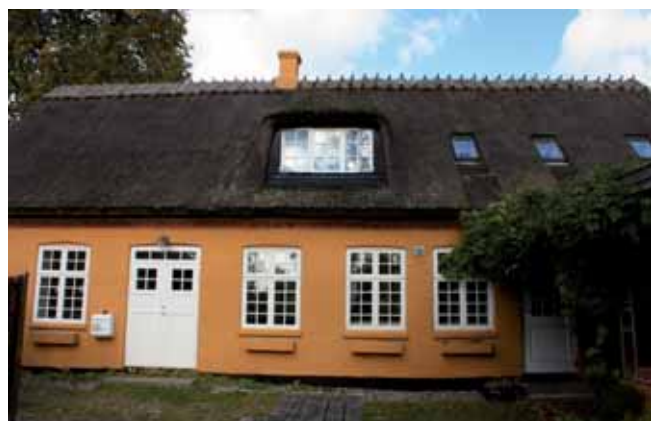
**Adresse:** Stampevej 17 B  
**Bevaringsværdi:** 3  
**Opført:** 1827

**Beskrivelse:** Lavt længehus med teglhængt sadeldag belagt med røde vingetegl. Langs med vejen har huset en fin taktfast facade, med centralt indgangsparti, som har en karakteristisk blåmalet fyldningsdør. I gavlen en skorsten, og på gårdsiden et muret udskud med store glaspartier. Vinduerne er originale. Facaderne står pudse- de i en gul farve, og huset indgår i fint samspil med Stampevej 17 A.

**Anbefalinger:** Huset bør bevare sin hovedform og den fine gadefacade. Også tegltaget med muret rygning og ubrudt tagflade mod vejen bør respekteres. Vil man styrke husets bevaringsværdi yderligere kunne inddækningen ved skorstenen udføres i mørtel.

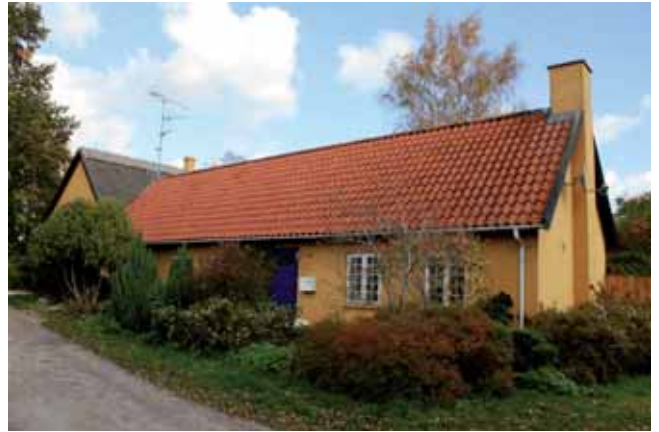
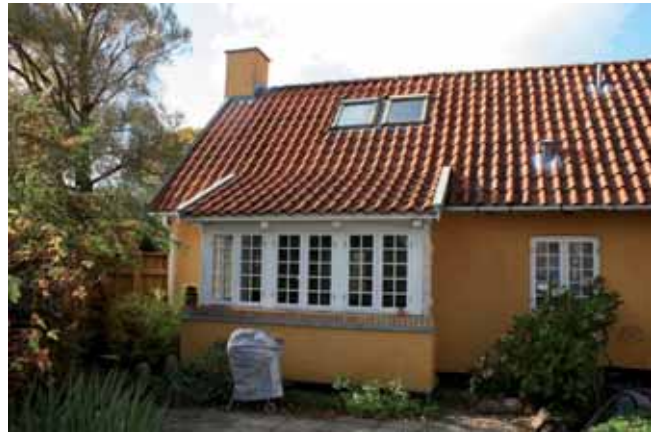
**Adresse:** Stenhavevej 12  
**Bevaringsværdi:** 4  
**Opført:** 1900

**Beskrivelse:** Fuldmuret dobbelthus med heltag af fibercementplader og en kvist central i tagfladen. I kippen to skorstene. Facaderne er pudsede hvide og vinduerne er af nyere dato. Dog er vinduerne i kvisten originale. En savsnitsgesims formidler overgangen fra tag til mur.

**Anbefalinger:** Den taktfaste facade og den, bortset fra kvisten, ubrudte tagflade bør bevares, tillige med skorstene i kippen. Det resterende originale vindue bør bevares og benyttes som udgangspunkt ved evt. kommende vinduesudskiftninger.

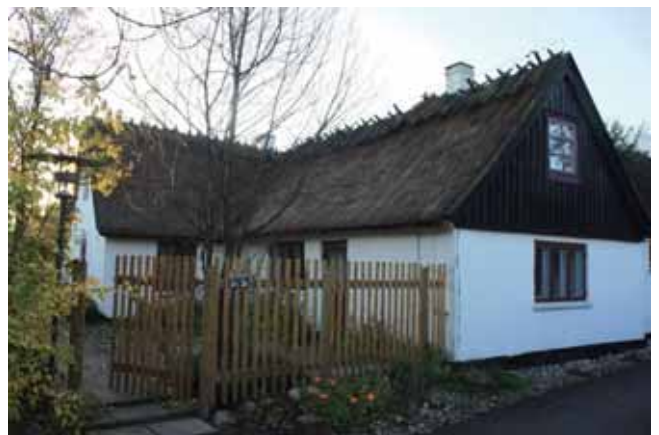
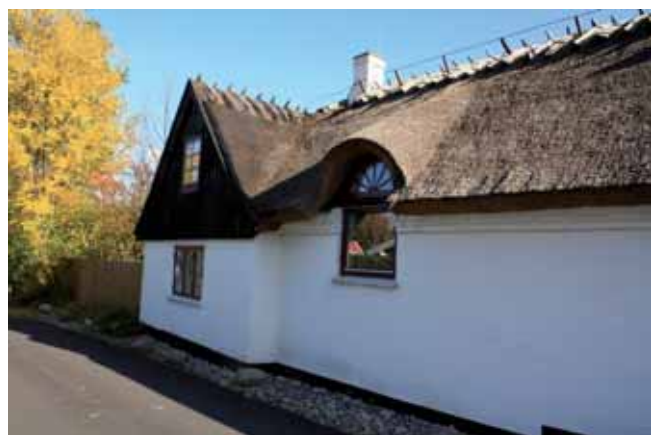
**Adresse:** Svenstrupvej 20 A –B –C– D—E  
22 A –B –C– D—E  
24 A –B –C– D—E  
St. Svenstrup

**Beskrivelse:** En af de ældste gårde i Hørsholm, og del af en række af gårde der har ligget i den nu fredede Ådal. Næste gård i rækken, Mortenstrup, er ligeledes fredet. Gården er i dag totalt ombygget, og de tre længer rummer alle beboelse. Således er det i dag kun den tre-længede struktur, der er bevaret. Bevaringsværdien knytter sig derfor til gårdens kulturhistorie og placeringen i Ådalen.

**Anbefalinger:** Den tre-længede struktur bør fortsat bevares. Gårdens fortælleværdi igennem placering i det åbne landskab med kig til Mortenstrup bør bibeholdes.

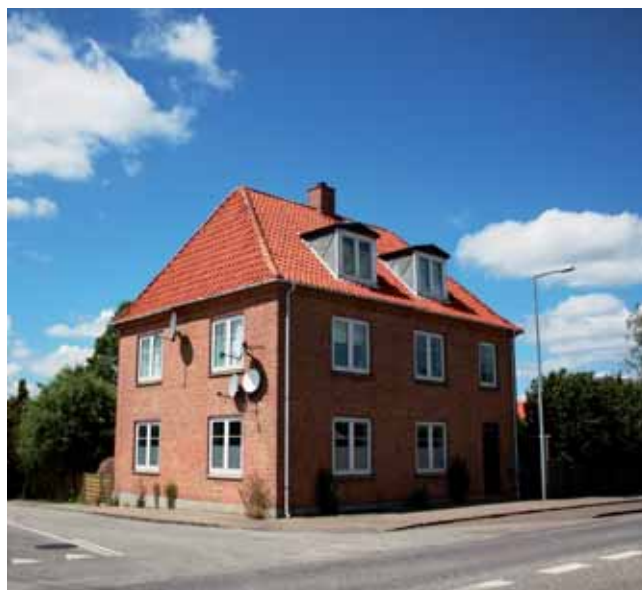
**Adresse:** Usserød Kongevej 95  
**Bevaringsværdi:** 3  
**Opført:** 1931

**Beskrivelse:** Lille muret fem-fags hus med rødt tegltag med høj rejsning og centralt placeret pultkvist. Huset fremstår meget velholdt og velbevaret med originale vinduer og tag med skalk og muret rygning. Overgangen fra mur til tag formidles fint af en hvidmalt sparrenkopgesims. Der er tilføjet en mindre tilbygning på venstre side indrettet til erhverv.

**Anbefalinger:** Et meget fint og charmerende hus, som bør vedligeholdes løbende i dets nuværende udtryk

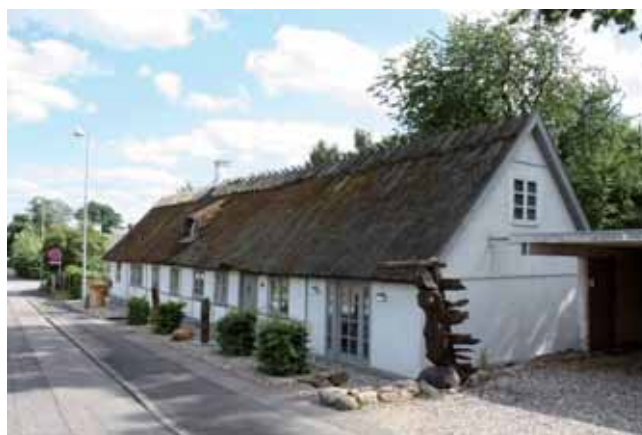
**Adresse:** Usserød Kongevej 135  
**Bevaringsværdi:** 4  
**Opført:** 1777

**Beskrivelse:** Fint lille stråtækt hus med symmetrisk facade i fem fag, med hoveddør i midten og central placeret skorsten i kip. Bræddebeklædt, sortmalet gavl og nye vinduer og døre. Huset er pudset hvidt med sortmalet sokkel. Huset domineres af en stor tilbygning, placeret parallelt med, og bagved huset. Tilbygningens tag er siden forrige registrering skiftet fra røde til sorte bølgeplader.

**Anbefalinger:** Husets bevaringsmæssige værdier knytter sig til husets lille skala, med den fine beskedne facade og stråtaget med kragetræer og skorsten. Havedøren i glas er fremmed for husets udtryk, bevaringsværdien kunne styrkes, hvis man ved en kommende udskiftning isatte en dør udført i overensstemmelse med husets alder og byggeskik.

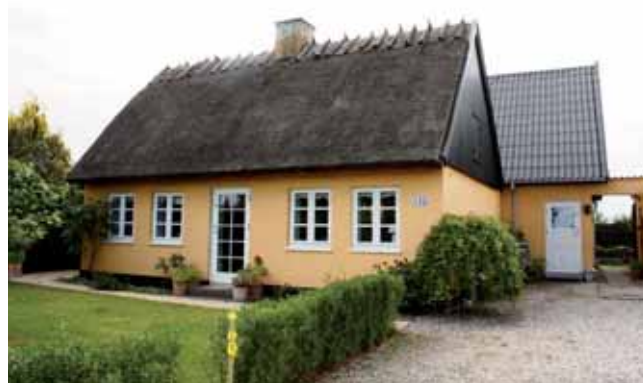
**Adresse:** Usserød Kongevej 141  
**Bevaringsværdi:** 3  
**Opført:** 1800

**Beskrivelse:** Stråtækt længehus med synligt bindingsværk i gavlen, oprindeligt i otte fag, senere forlænget til ti fag. Taget har to skorstene i kippen, og et lille udhæng over hoveddøren, som udgøres af en fin fyldningsdør. Vinduerne er originale trævinduer med kitfals. Terrænfaldet ved den forlængede del af huset optages på en fin måde af trapper i natursten.

**Anbefalinger:** De bærende bevaringsværdier knytter sig især til det stråtækte tag med kragetræer og skorstenene samt de oprindelige vinduer. Huset overordnede form og bindingsværket bør også respekteres.

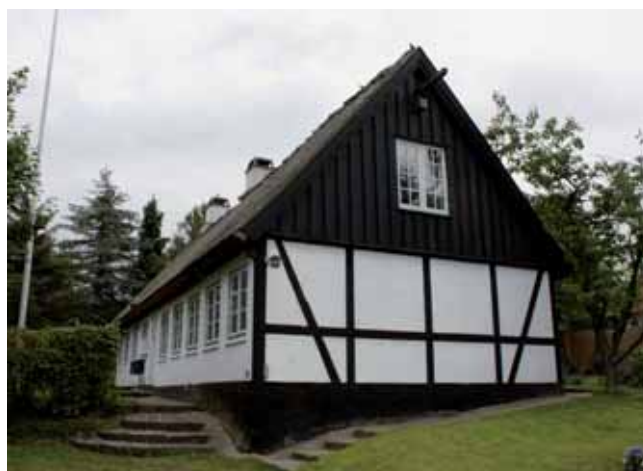
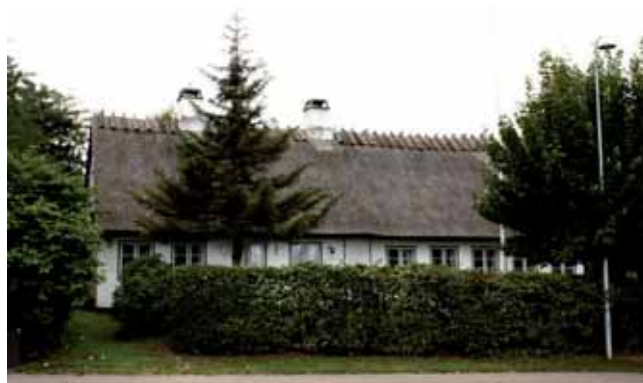
**Adresse:** Usserød Kongevej 145  
**Bevaringsværdi:** 3  
**Opført:** 1777

**Beskrivelse:** Længehus i otte fag med stråtag. Taget har halvvalm og en central placeret skorsten i kippen. Huset har fået et nyere indgangsparti. Vinduerne er originale grønmalede trævinduer. Huset ligger lavt i forhold til gadeplan, og der er anlagt en flot beplantet forhave som passer meget fint til husets alder og karakter.

**Anbefalinger:** Man bør fortsat bevare de fine originale vinduer, og stråtaget. Indgangspartiet forekommer fremmed for huset alder og byggeskik, og ved en kommende renovering, ville en udskiftning til en to-fløjet fyldningsdør, som er typisk for denne hustype, styrke husets bevaringsværdi.

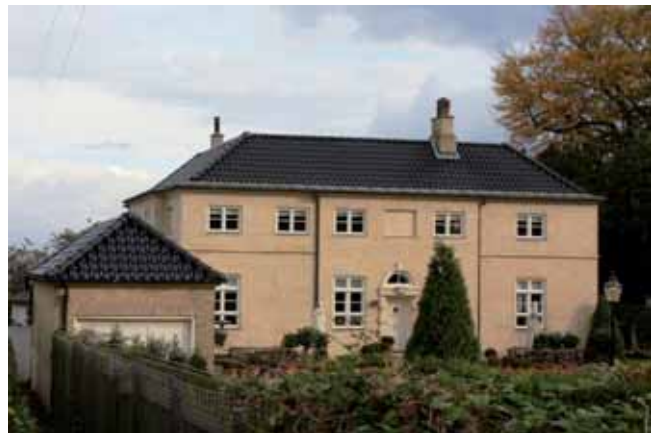
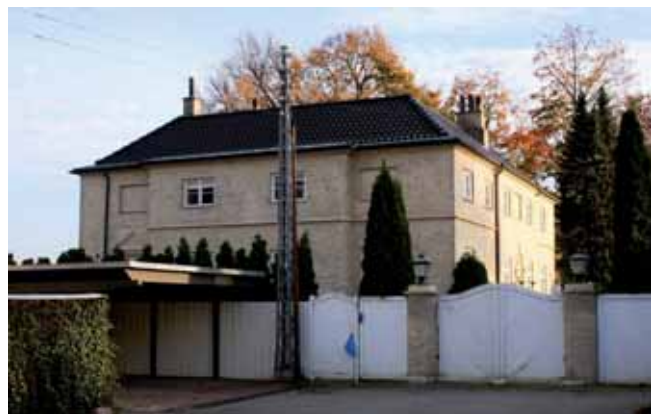
**Adresse:** Bolbrovej 2  
Ved Højene

**Beskrivelse:** Muret villa bestående af fire længer der samler sig omkring et overdækket gårdrum. Taget er helvalmet og belagt med nye sortglaserede vingetegl, og udført med kobberbeklædt opskalket tagfod. En usædvanlig men elegant løsning. I kippen flere markante skorstenene. Facaderne står i blank mur af gule sten med skrabefuger. Let fremtrukket midterparti med indgangsparti dekoreret med sandstensindfatning og et buet vindue over en fin fyldningsdør. Vinduerne er originale.

**Anbefalinger:** Murværket har en særlig lys og let karakter pga. stenene og fugernes format og farve. Dette bør fortsat respekteres og facaderne bevares i blank mur med skrabefuger. Tillige bør husets hovedformen bevares. Ved en evt. kommende gennemgang ville rygninger lagt i mørtel og mørtelinddækning omkring skorstenene styrke husets bevaringsværdi. Også de originale vinduer bør bevares.

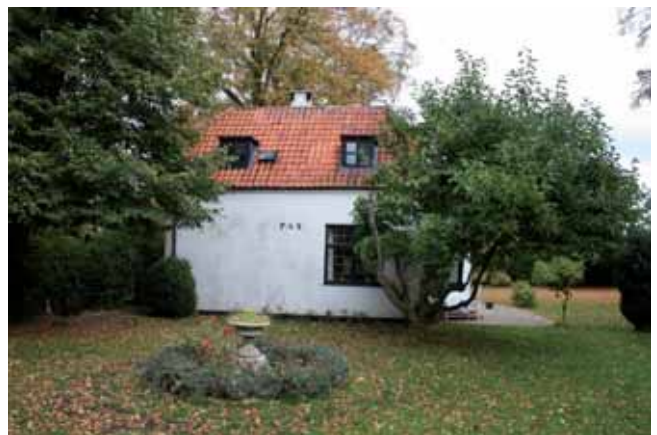
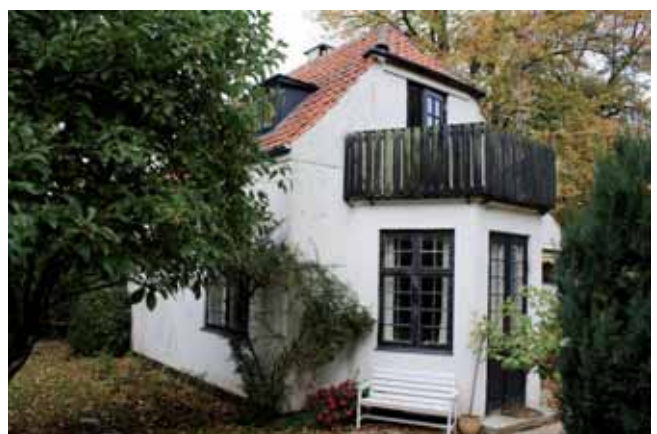
**Adresse:** Bolbrovej 8  
**Bevaringsværdi:** 3  
**Opført:** 1912

**Beskrivelse:** Muret længehus med træbeklædt trempel og gavl. Taget er et saddeltag med nye røde vingetegl og har to skorstene i kippen og to facadekviste samt ovenlysvinduer. Facaderne står i en grov puds og er malet hvide, med originale vinduer bortset fra vinduerne i gavltrekanten.

**Anbefalinger:** Huset bør bevare sin hovedform, og de originale vinduer. Ved en kommende gennemgang af taget, bør rygningerne og inddækninger omkring skorstene udføres i mørtel, da det svarer bedre til husets alder og byggeskik, og man vil derigennem styrke husets bevaringsværdi. Ovenlysvinduerne er skæmmende for tagfladen, og yderligere ovenlysvinduer bør undgås.

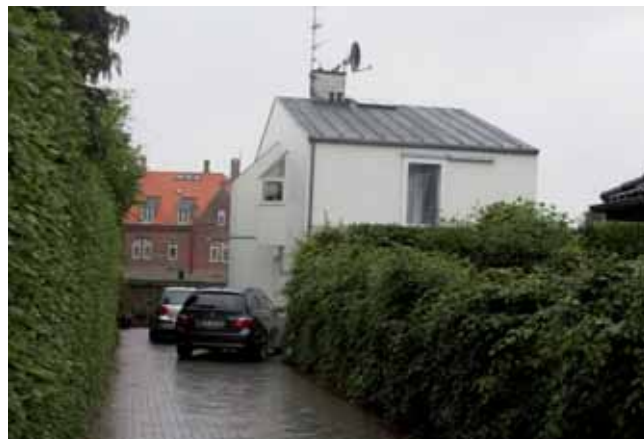
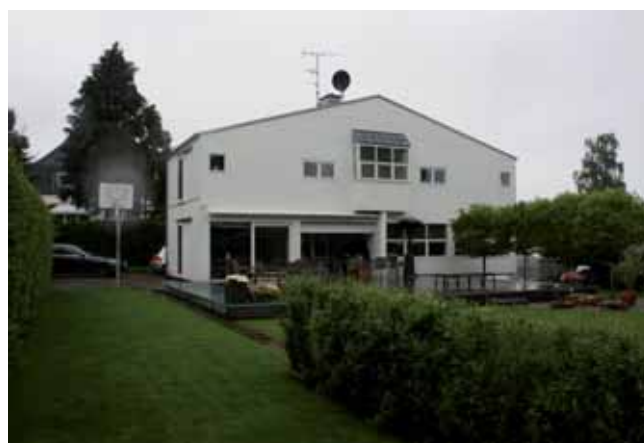
**Adresse:** Bolbrovej 22  
**Arkitekt:** Nicolai Hansen  
**Bevaringsværdi:** 3  
**Opført:** 1917

**Beskrivelse:** Muret villa med grovpudsede facader og heltag med meget høj rejsning belagt med røde vingetegl. Det høje tag giver huset en meget markant gavlprofil som markerer sig stærkt på vejen. I tagfladen en skorsten og et ovenlysvindue, samt en stor muret taskekvist. På siden af huset en mindre udbygning der rummer indgangspartiet. Vinduerne er originale.

**Anbefalinger:** Husets hovedform og tegltaget med røde vingetegl med muret rygning bør bevares, tillige med de originale vinduer. Tagfladen bør friholdes fra yderligere tagvinduer.

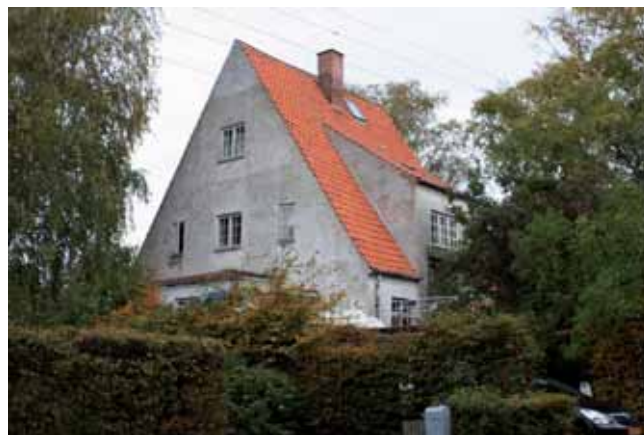
**Adresse:** Bolbrovej 28  
**Bevaringsværdi:** 4  
**Opført:** 1945

**Beskrivelse:** tidstypisk rødstensvilla med høj kælder og saddeltag belagt med røde vingetegl. I gavlen en muret skorsten og i den modsatte gavl en nyere stålskorsten. Vinduerne er originale og på siden findes en muret terrasse med en udkræget balkon på første salen.

**Anbefalinger:** Facaderne bør fortsat stå i blank mur og taget være af røde vingetegl med murede rygninger. De originale vinduer bør ligeledes bevares. Stålskorstenen er fremmed for et muret hus af denne karakter, og bør sløjfes hvis den ikke længere er i brug.

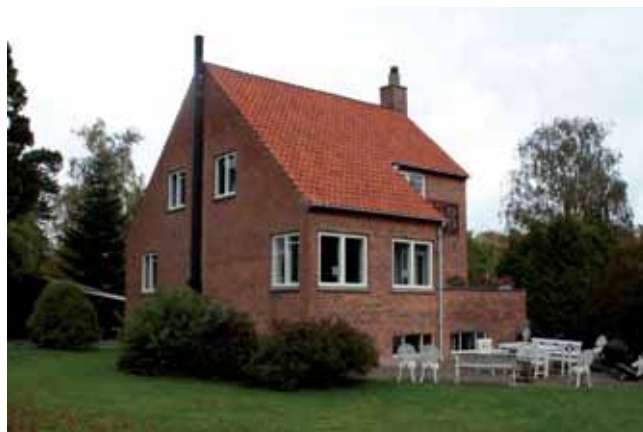
**Adresse:** Bolbrovej 38  
**Bevaringsværdi:** 3  
**Beskrivelse:** 1919

**Opført:** Velproportioneret fuldmuret rødstensvilla med halvvalmet tag af røde vingetegl, med to skorstene i kippen samt to kviste i tagfladen. En hvidmalt sparrenkopgesims danner overgang fra den opskalkede tagfod til facaderne som står i blank mur. Vinduerne er originale bortset fra to nyere havedøre, og en fransk altan på gavlen.

**Anbefalinger:** Huset bør bevare sin hovedform og taget af røde vingetegl med murede rygninger og skorstene. Facaderne bør fortsat stå i blank mur og de originale vinduer bevares.

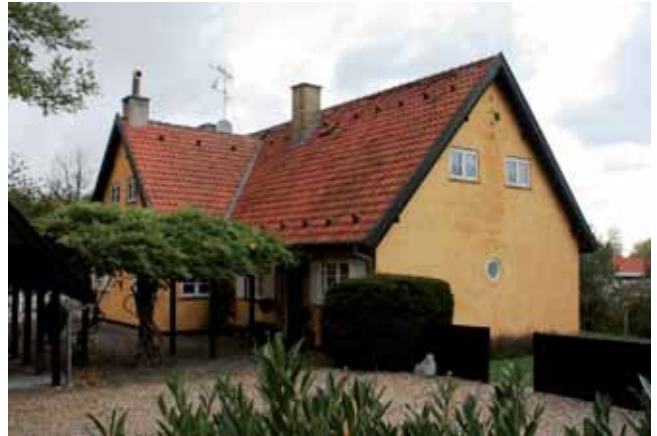
**Adresse:** Bolbrovej 46  
**Arkitekt:** Kristian Vincents  
**Bevaringsværdi:** 3  
**Opført:** 1948

**Beskrivelse:** Lille fuldmuret statslåns hus beliggende på en smal grund, der har dikteret den tætte bygningskrop med skarpt afskåret tag. Facaderne er kalket røde med et hvidt gesimsbånd under tagfoden. Taget er belagt med røde vingetegl og har en skorsten i tagfladen tillige med et dobbelt ovenlysvindue. Vinduerne er af nyere dato, og huset har i den forbindelse mistet sine oprindelige skodder.

**Anbefalinger:** Husets hovedform bør bevares, ligesom de fint komponerede facader og taget af røde vingetegl med muret rygning. Der bør ikke isættes flere tagvinduer i tagfladen.

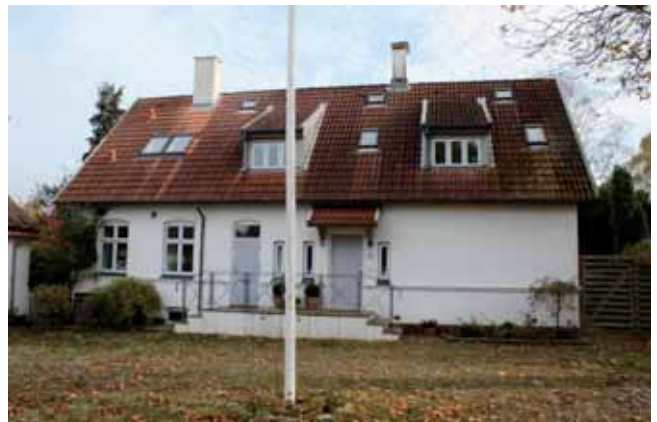
**Adresse:** Bolbrovej 70  
**Bevaringsværdi:** 2  
**Opført:** 1850

**Beskrivelse:** Gammel landsbygård under Valle-rød. Stråtækt længehus med halvvalmet tag med skorste-  
ne i gavlene. I tagfladen et par ovenlysvinduer, og ved  
tagfoden er et enkelt teglskifte. Facaden er symmetrisk  
opbygget og det centrale indgangsparti udgøres af en fin  
tofløjet fyldningsdør med et glasparti over. Vinduerne er  
i traditionel udførelse. Der er opført en lav tilbygning  
ved den ene gavl.

**Anbefalinger:** Huset er umisteligt for helheden  
omkring gårdspladsen og bør bevares sin hovedform.  
Det er fint at tilbygningen er placeret så den knap er  
synlig fra gården. Stråtaget med kragetræer bør bevares.  
Ovenlysvinduerne er fremmede for husets alder og byg-  
geskik, og en sløjfning ville styrke husets bevaringsværdi.  
Man kunne undersøge om huset på et tidspunkt har haft  
skorstene i kippen, og i bekræftende fald, ville en retable-  
ring yderligere styrke husets bevaringsværdi.

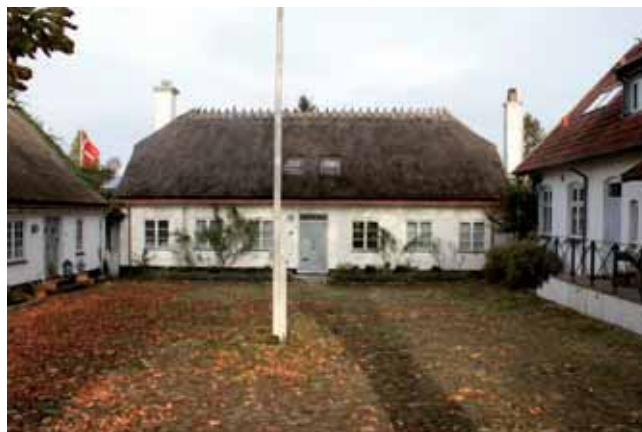
**Adresse:** Bolbrovej 72  
**Bevaringsværdi:** 3  
**Opført:** 1850

**Beskrivelse:** Stråtækt længehus med pudsede  
hvidkalkede facader, og to skorstene i kippen. Tagflader-  
ne er ubrudte, og afsluttes forneden af et teglskifte. Vin-  
duerne er originale.

**Anbefalinger:** Huset er del af det trelængede an-  
læg omkring gårdspladsen og som sådan umisteligt for  
helheden. Desuden er det meget velbevaret, og bør for-  
blive sådan. Især stråtaget med kragetræer og skorstene,  
og ubrudte tagflader bør bevares, tillige med de originale  
vinduer.

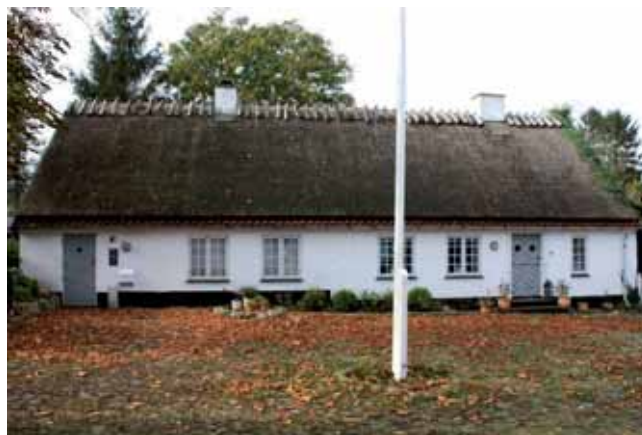
**Adresse:** Bolbrovej 78  
**Bevaringsværdi:** 4  
**Opført:** 1897

**Beskrivelse:** Fuldmuret længehus med pudsede hvide facader og heltag belagt med brune betonsten. I tagfladen to kviste hvoraf den ene er en altankvist, og en skorsten. Den ene gavl afsluttes overraskende af et skifte røde teglsten. Vinduerne er originale. Huset har en lille tilbygning på bagsiden.

**Anbefalinger:** Huset bør bevare sin hovedform og de originale vinduer. Ved en evt. kommende omlægning af taget, ville et heltag af teglsten, ikke glaserede, med murede rygninger klæde huset, og være i overensstemmelse med husets alder og byggeskik.

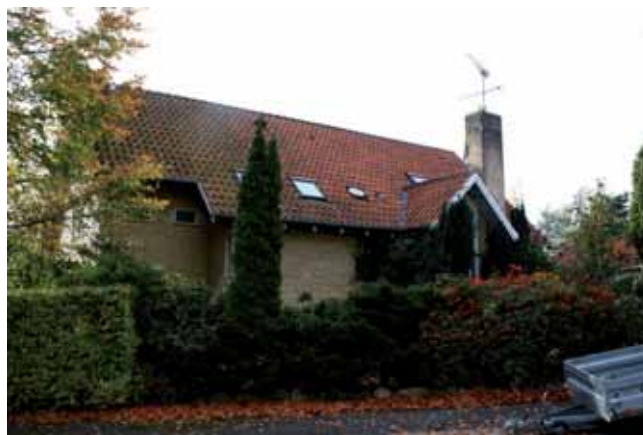
**Adresse:** Bolbrovænge 17 B  
**Bevaringsværdi:** 4  
**Opført:** ? - er ikke oplyst i FBB

**Beskrivelse:** Fuldmuret gulkalket hus bestående af to dele placeret i vinkel. Taget er et saddeltag belagt med røde vingetegl, og en karakteristisk udfladning af tagfoden, der danner et udhæng langs facaderne. I hovedbygningen er en taskekvist i tagfladen og en skorsten i kippen. Dertil to ovenlysvinduer. Vinduerne er originale.

**Anbefalinger:** Huset bør bevares sin karakteristisk tagform og taget bør forblive i røde vingetegl med murede rygninger. Tagfladerne bør friholdes for yderligere tagvinduer. De originale vinduer bør fortsat bevares.

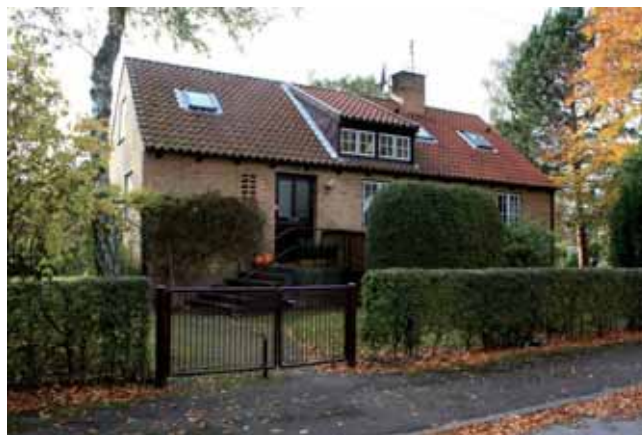
**Adresse:** Bukkeballevj 29 B  
**Bevaringsværdi:** 4  
**Opført:** 1918

**Beskrivelse:** Fuldmuret pudset villa med heltag belagt med røde vingetegl. I tagfladen en lille kvist og et ovenlysvindue. I gavlen en skorsten, og på havesiden en frontkvist over en balkon. På bagsiden af huset er en tilbygning, der optages af tagfladen, der herved foretager en karakteristisk udfladning. Der er tilbygget en stor havestue med tag af tagpap og store glaspartier i væggene. Vinduerne er originale, og har skodder i stueetagen.

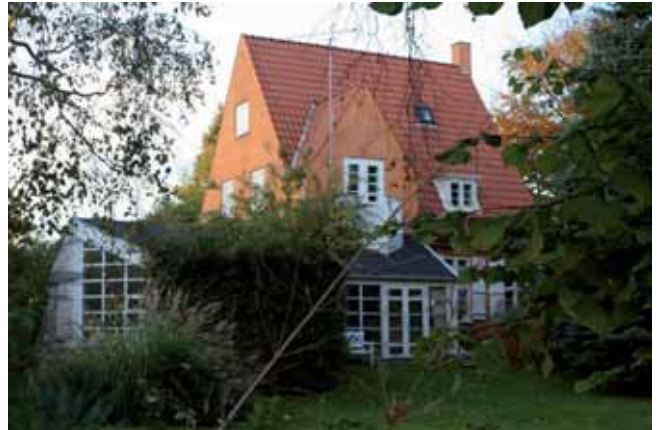
**Adresse:** Bukkeballevj 31 B  
**Bevaringsværdi:** 4  
**Opført:** 1919

**Beskrivelse:** Velproportioneret muret villa med pudsede facader. Taget er halvvalmet og belagt med røde vingetegl, og har to skorstene i kippen. Symmetrisk opbygget facade med fremtrukket midterparti der afsluttes af en balkon og en frontkvist. I tagfladen en kvist og et ovenlysvindue på hver side af frontkvisten. Vinduerne er af nyere dato. En trukket gesims danner overgang fra mur til tag.

**Anbefalinger:** Huset bærer kraftigt præg af modernisering og huset, der oprindeligt har stået med blank mur af røde sten, er blevet tyndpudset og har fået nye vinduer, tillige med et nyt tag, der er skæmmet af meget store ovenlysvinduer. Ved en evt. kommende gennemgang af taget ville en udførelse af rygninger lagt i mørtel, samt mørtelinddækninger omkring skorstene, styrke husets bevaringsværdi, ligesom en sløjfning af ovenlysvinduerne ville gøre det.

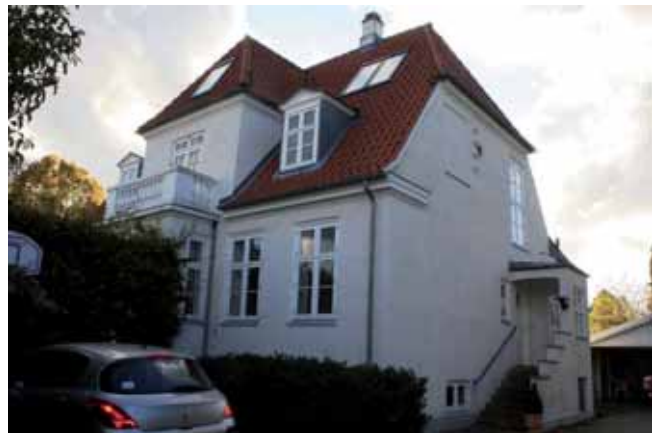
**Adresse:** Bukkeballevvej 35

**Beskrivelse:** Fuldmuret villa med halvvalmet tag af røde vingetegl med skorsten i kippen. Mod haven en frontkvist over en karnap og i tagfladen to kviste. Facaderne er pudsede hvide og vinduerne er originale. Huset er tilbygget, men har bevaret sit udtryk. En trukket gesims formidler overgangen fra mur til tag.

**Anbefalinger:** Taget af røde vingetegl med murede rygninger bør fortsat bevares tillige med de originale vinduer.

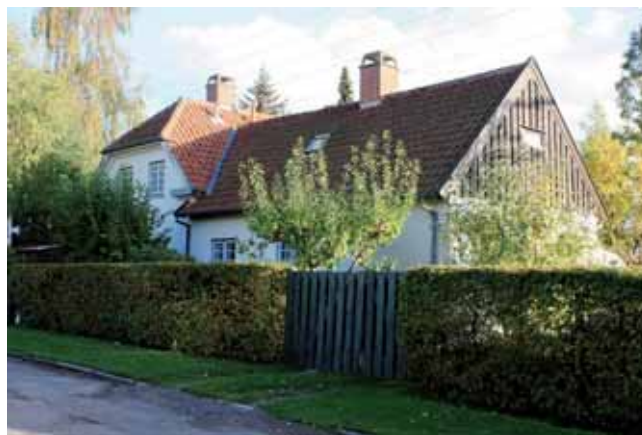
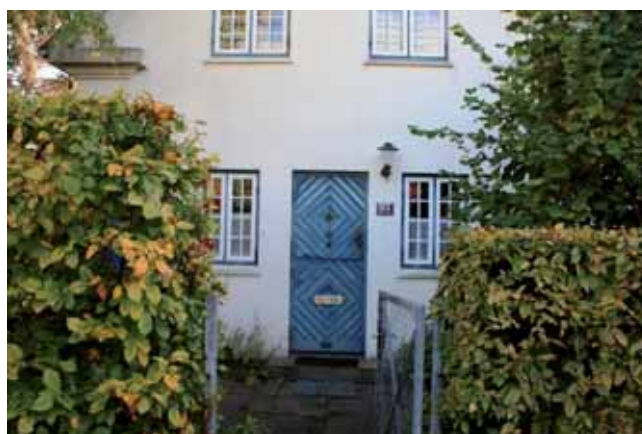
**Adresse:** Bukkeballevvej 41

**Beskrivelse:** Længehus af bindingsværk med murede hvidmalede tavler og heltag belagt med røde vingetegl. I tagfladen et ovenlysvindue. Huset ligger med gavlen mod vejen, og midt i den bræddebeklædte gavl står en skorsten som giver huset en karakteristisk profil. Ydermere findes en karnap på gavlen. Vinduerne er af nyere dato, og et vindfang er tilføjet på siden af huset tillige med en mindre tilbygning.

**Anbefalinger:** Huset bør bevare sin hovedform og taget af røde vingetegl med muret rygning. Også den markante profil langs gaden bør fortsat bevares.

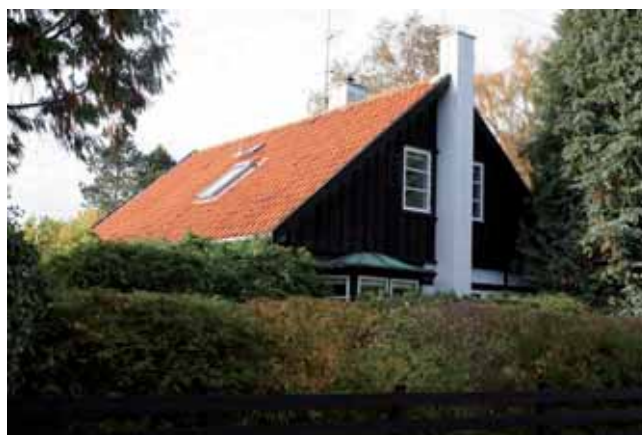
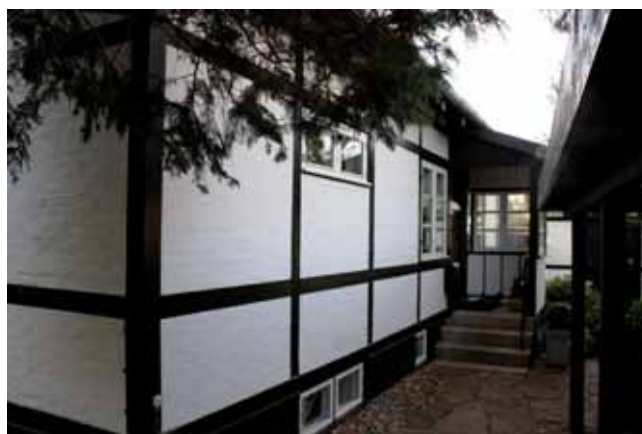
**Adresse:** Bukkeballevvej 42 A  
**Bevaringsværdi:** 4  
**Opført:** 1915

**Beskrivelse:** Muret ville der i stil læner sig op af Bedre Byggeskik. Facaderne er pudsede og en sparrenkoppesims formidler overgangen fra mur til taget, som er udført med halvvalm og lagt med røde vingetegl. I kippen en skorsten, og i tagfladen en taskekvist. Vinduerne i stueetagen er originale, resten er af nyere dato. På siden af huset er en mindre tilbygning. Huset har en lav beliggenhed i forhold til vejen.

**Anbefalinger:** Huset bør bevare sin hovedform og taget af røde vingetegl med murede rygninger. Også de tilbageværende originale vinduer bør bevares, og benyttes som udgangspunkt ved evt. kommende udskiftninger af de øvrige vinduer.

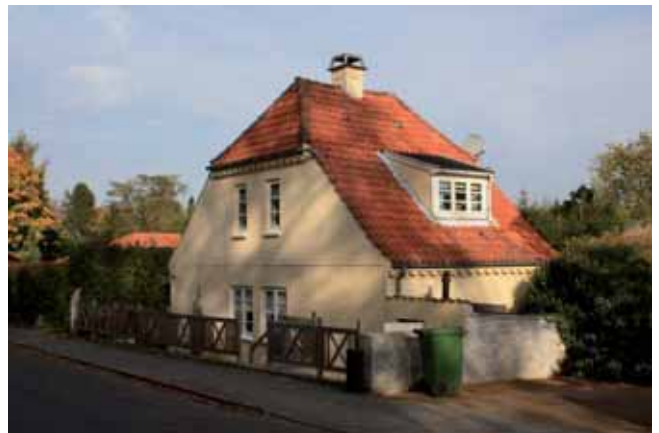
**Adresse:** Bukkeballevvej 50  
**Arkitekt:** Björn Börjeson  
**Bevaringsværdi:** 3  
**Opført:** 1949,

**Beskrivelse:** Fuldmuret rødstensvilla med en meget karakterfuld gavlfacade mod vejen, med et ekspressivt murværk udført med mønstre og relief, i et tilbagetrukket midterparti der rummer indgangen. Taget er belagt med nye sortglaserede vingetegl. Der er en sidebygning der har samme udtryksfulde murværk i gavlen, og tillige en karnap, og dertil en skorsten i facaden der er drejet 45 grader ift. huset. Dertil findes en skorsten i tagfladen.

**Anbefalinger:** Facaderne bør fortsat stå i blank mur, så den karakterfulde gavlfacade bevares. Det nye tag af glaserede teglsten er fremmed for husets byggeskik, og ved en evt. kommende udskiftning af taget bør man gå tilbage til røde vingetegl som er husets oprindelige tagdækning. Ved samme lejlighed bør rygninger og inddækninger udføres i mørstel.

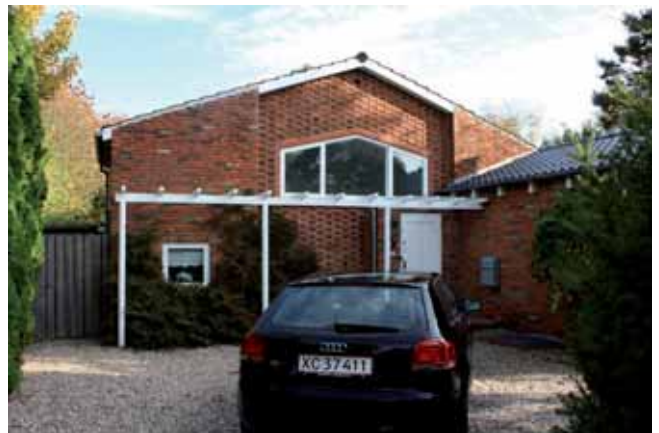
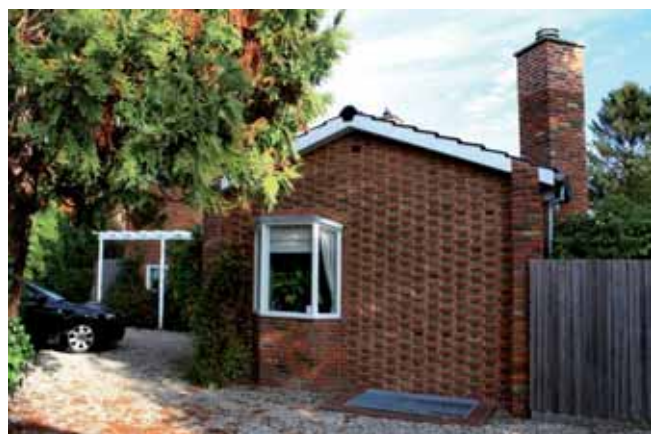
**Adresse:** Bukkeballevvej 52 A  
**Bevaringsværdi:** 4  
**Opført:** 1954

**Beskrivelse:** Fuldmuret vinkelhus med facader i røde mursten og et højt saddeltag belagt med røde vingetegl. I tagfladen en kvist og flere ovenlysvinduer. I facaden en markant skorsten. Indgangspartiet på gavlen er overdækket af et buet halvtag. Vinduerne i ædeltræ er originale, og i stueetagen forsynet med hvidmalede skodder. En udestue er tilbygget.

**Anbefalinger:** Huset bør fortsat stå med facader i blank mur og taget være af røde vingetegl med murede rygninger. Også de originale vinduer bør bevares.

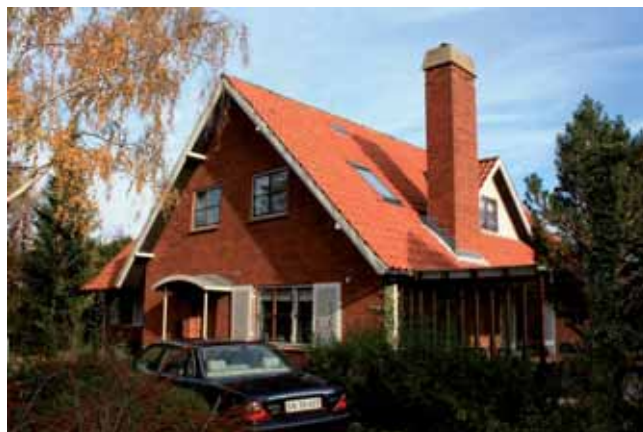
**Adresse:** Bukkeballevvej 54 A  
**Bevaringsværdi:** 3  
**Opført:** 1936

**Beskrivelse:** Markant fuldmuret gulstenvilla med en hovedbygning i to plan og sidebygninger i et plan på hver side. Heltag belagt med grønne glaserede vingetegl. Vinduerne er nyere dato. I tagfladen på hoveddelen sidder adskillige smalle kviste, og en altankvist. Husets facade langs vejen er temmelig lukket, med et tilbagetrukket indgangsparti, og enkelte små vinduer som eneste åbninger. Huset ligger hævet i forhold til gadeplanet og markerer sig fint i svinget overfor Hestehaven.

**Anbefalinger:** Facaderne bør fortsat stå i blank mur taget være af grønglaserede vingetegl med murede rygninger. Husets lukkede facade mod vejen bør respekteres.
