## **Ændring af Lokalplan 143 – Bevaring i Hørsholm Kommune**

## Lokalplan 143

Bevaring i Hørsholm Kommune

Lokalplanen er udarbejdet af Hørsholm Kommune, Center for Plan og Miljø, i samarbejde med NIRAS Planlægning. Hørsholm Egnsmuseum har bidraget med udarbejdelsen af afsnittet i redegørelsen om områdernes historie.

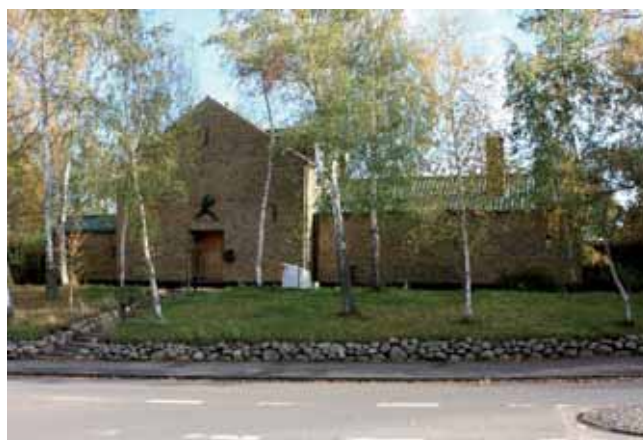
**Adresse:** Bukkeballevvej 56

**Beskrivelse:** Vinkelhus med saddeltag belagt med røde vingetegl og facader i en gulmalet grov puds. I tagfladerne kviste og ovenlysvinduer, samt en skorsten i kippen. Tagfoden er opskalket. Vinduerne er moderniserede men i oprindeligt udtryk. I stueetagen er flere vinduer forsynede med hvidmalede skodder.

**Anbefalinger:** Taget af røde vingetegl med murede rygninger bør bevares og friholdes for yderligere tagvinduer.

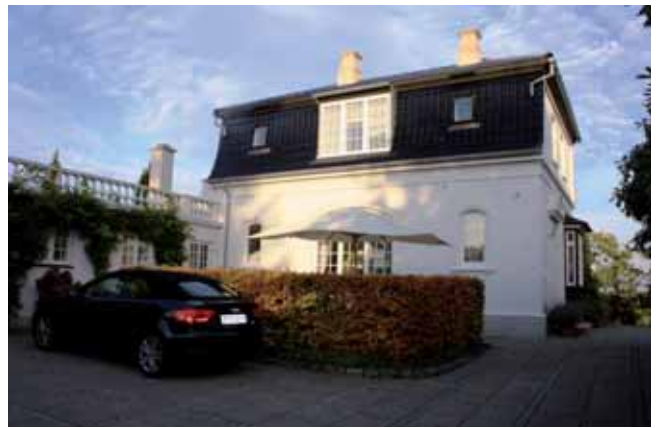
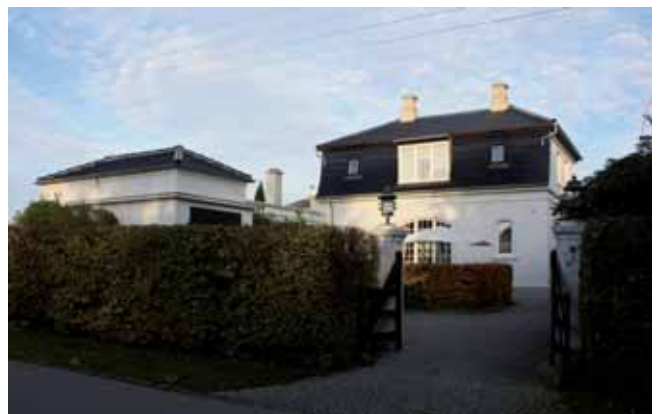
**Adresse:** Dreyersvej 20  
 Søbakken  
**Bevaringsværdi:** 3  
**Opført:** 1907

**Beskrivelse:** hvidpudset strandvejsvilla med klassicistiske inspireret trekantfronton. Pyramideformet tag belagt med sortglaserede falstagsten og en skorsten i toppen. Vinduer og døre er af nyere dato. Facaderne er udsmykket ved vandrette gesimsbånd.

**Anbefalinger:** Huset bør ikke yderligere tilbygges. Tagformen med de, mod vandet, ubrudte tagflader og tagdækningen af tegl med murede rygninger bør respekteres.

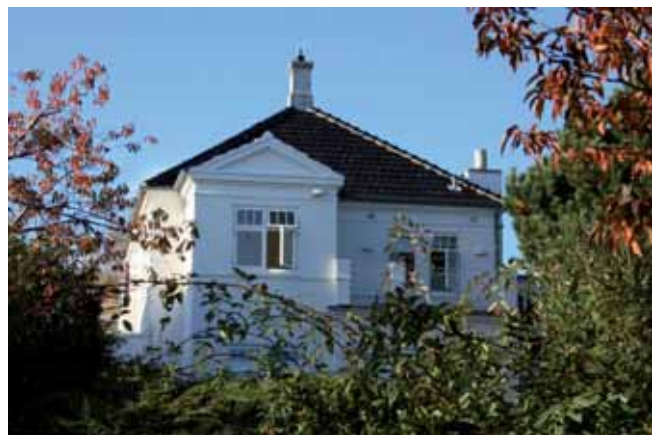
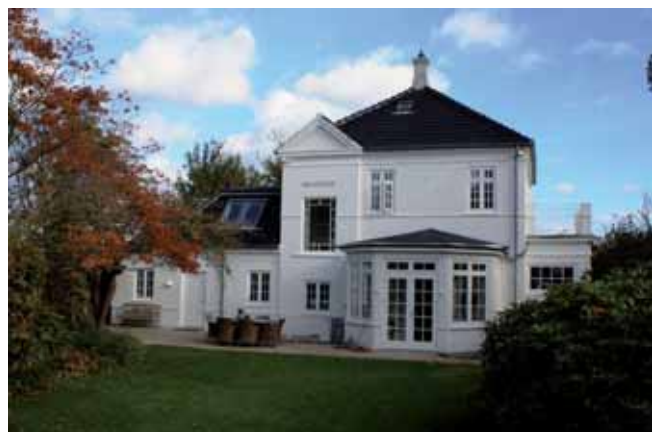
**Adresse:** Dreyersvej 30  
Høibo

**Beskrivelse:** Muret pudset villa i nationalromantisk stil med halvvalmede tage belagt med brune glaserede teglsten. I tagfladerne er kviste og i kippen to skorste-  
ne. Facaderne er dekorerede med indfatninger omkring de originale vinduer og gesimser. På siden af huset findes en lille karnap. Der er to overdækkede indgangspartier med en elegant hjørnesøjle og buede åbninger.

**Anbefalinger:** Huset bør bevare sin hovedform og den markante tagform med den specielle brunlige teglsten. Tagfladen bør friholdes fra yderligere tagvinduer.

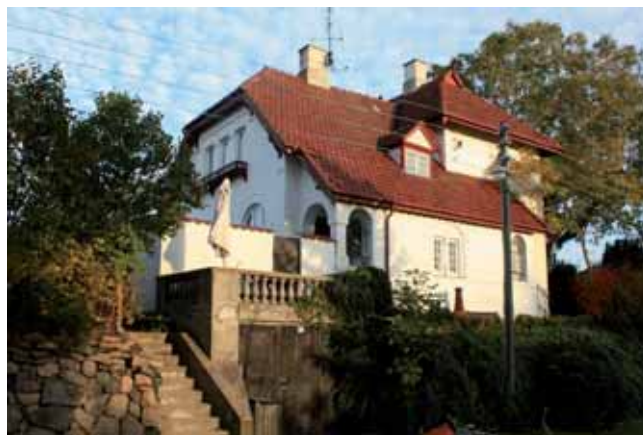
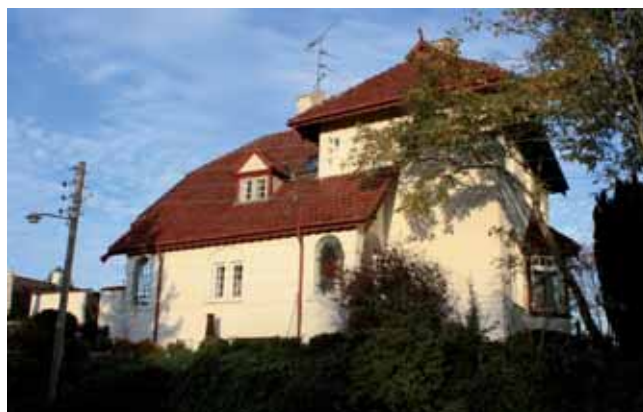
**Adresse:** Dreyersvej 35  
**Bevaringsværdi:** 3  
**Opført:** 1913

**Beskrivelse:** Velproportioneret muret hus med symmetrisk opbygget facade. Taget er halvvalmet og belagt med røde vingetegl. I kippen to skorstene og i tagfladen en lav buet kvist. Under den opskalkede tagfod formidler en hvidmalet trukket gesims overgangen til de gulkalkede pudsede facader. Vinduerne er originale og forsynede med hvidmalede skodder. I midten en nyere havedør.

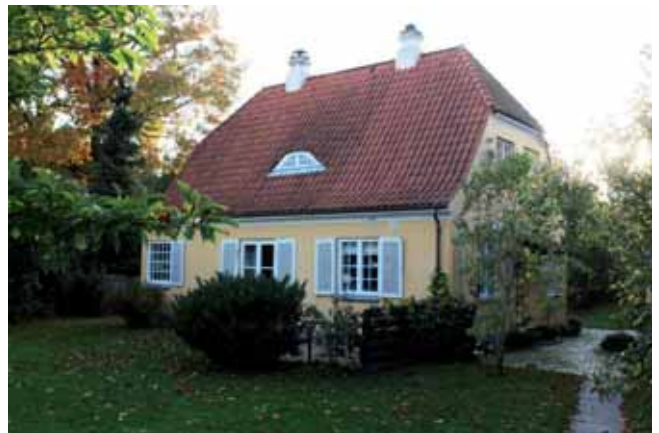
**Adresse:** Dreyersvej 36  
**Bevaringsværdi:** 4  
**Opført:** 1916

**Beskrivelse:** Hvidpudset muret villa med heltag belagt med røde vingetegl. Centralt i tagfladen en frontkvist, og ved siden af denne en mindre kvist. I kippen to skorstene. På facaden en fremtrukket indgangsparti, der optages fint af tagfladen. Vinduer og døre er af nyere dato. På gavlen findes en udkraget balkon.

**Anbefalinger:** Huset er velproportioneret og bør bevare sin hovedform, tillige med taget af røde vingetegl med murede rygninger og de skorstene. Tagfladerne bør fortsat friholdes for ovenlysvinduer, da tagfladerne er en af husets væsentlige bevaringsværdier. Husets bevaringsværdi ville styrkes yderligere om man ved næste vinduesudskiftning isatte vinduer i traditionel udførelse med enkeltlagsglas lagt i kitfals, og koblede rammer.

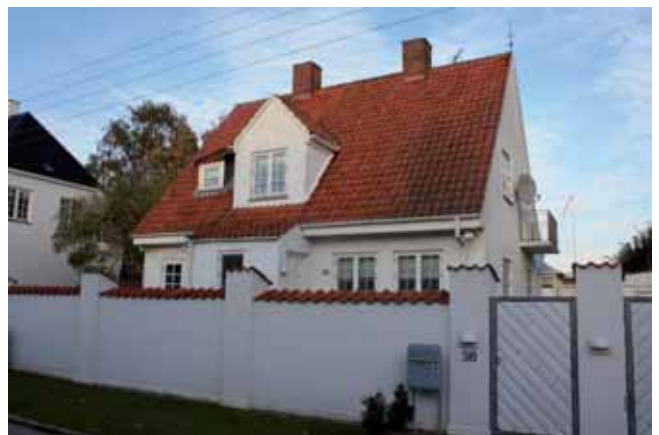
**Adresse:** Dreyersvej 38  
**Bevaringsværdi:** 4  
**Opført:** 1918

**Beskrivelse:** Muret hvidpudset villa med stilistisk forlæg i Bedre Byggeskik-bevægelsen. Halvvalmet tag af nyere sortglaserede teglsten, og en markant frontkvist over tre fag. Symmetrisk opbygget facade med centralt indgangsparti, der har sandstensudsmykning over den fine fyldningsdør. Vinduerne er ikke de originale men fint udførte kopier. I tagfladen små ovenlysvinduer.

**Anbefalinger:** Sortglaserede tagsten er fremmede for denne bygningstype, og ved en evt. kommende udskiftning af taget bør man igen benytte røde vingetegl med murede rygninger. Husets hovedform bør bevares, med to skorstene og vinduerne i traditionel udførelse. Tagfladerne bør friholdes fra yderligere tagvinduer, og helst udelades ved en evt. kommende udskiftning af taget.

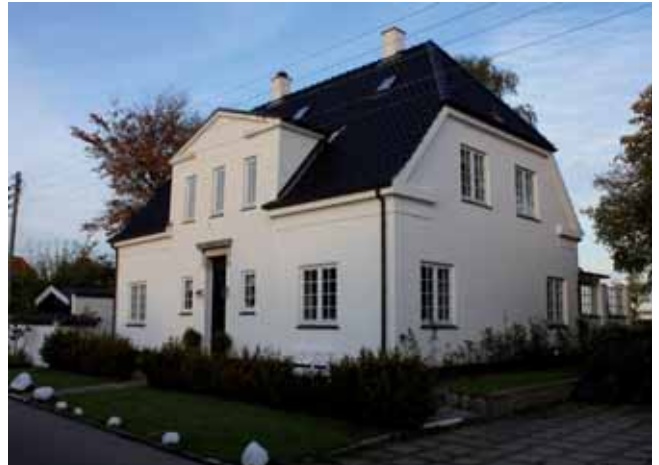
**Adresse:** Dreyersvej 41  
**Bevaringsværdi:** 3  
**Opført:** 1905

**Beskrivelse:** Muret bungalow i to plan med et fremtrukket midterparti af træ i to plan, der afsluttes af en frontkvist. Huset har pudsede facader i en gullig farve. Vandrette gesimsbånd deler fladerne op og under vinduerne findes relieffer. Vinduerne er originale.

**Anbefalinger:** Husets enkle hovedform, og de originale vinduer bør fortsat bevares tillige med den karakteristiske træbygning.

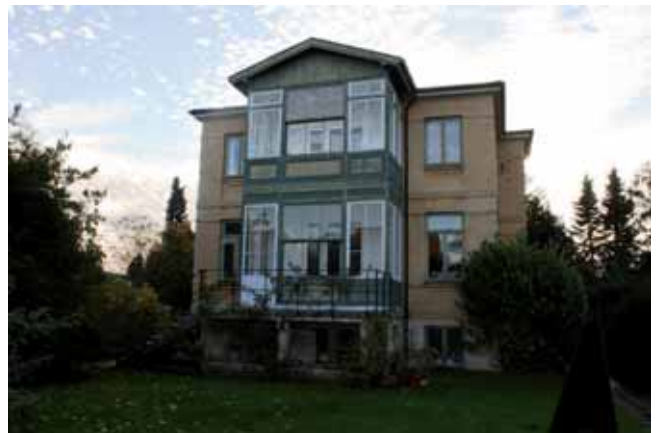
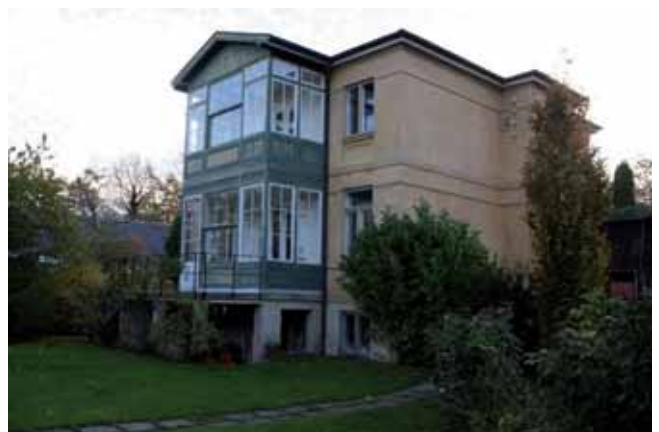
**Adresse:** Drosselvej 3  
Woodlands

**Beskrivelse:** Fint proportioneret og tidstypisk rødstensvilla med markant heltag af røde vingetegl. På den ene side af huset går tagfoden næsten ned til jorden, og der er en karakteristisk lav facadekvist der fungerer som indgang. Mod haven er facaden trukket tilbage ift. tagfoden, og der dannes en overdækket terrasse langs facaden. I tagfladen en markant skorsten samt ovenlysvinduer. Vinduerne er af nyere dato og forsynede med hvidmalede skodder. I haven er et anneks tilføjet.

**Anbefalinger:** Huset bør fortsat fremstå med facader i blank mur og tag af røde vingetegl med murede rygninger. Husets karakteristiske asymmetriske gavlfacade mod vejen bør ligeledes bevares.

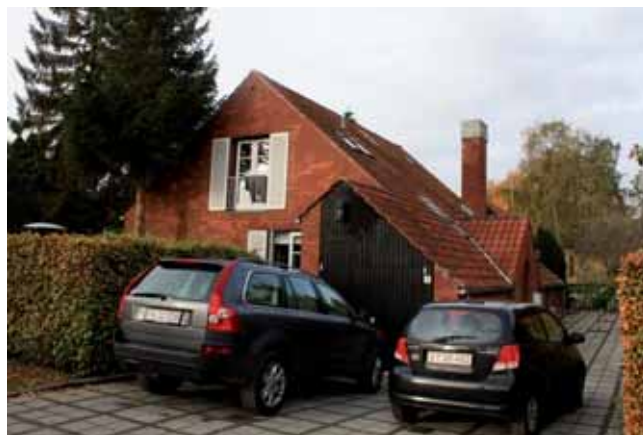
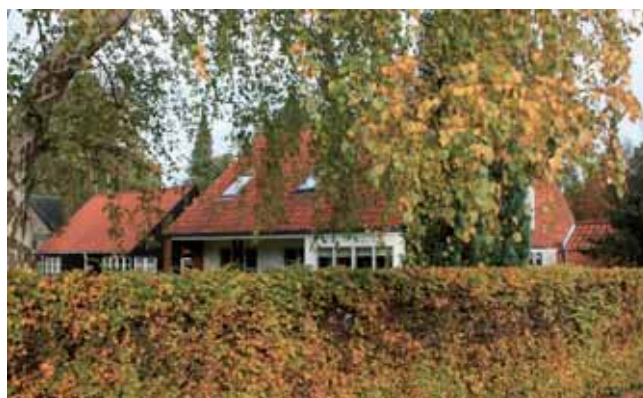
**Adresse:** Drosselvej 12

**Beskrivelse:** Fuldmuret villa med facader i gule mursten der er sækkeskuret med grå puds. Vinduerne er af nyere dato. Taget er et saddeltag belagt med betonsten, og har en skorsten i kippen. Huset har en tilbygning med træbeklædt gavl, og en tofløjet havedør.

**Anbefalinger:** Husets væsentligste bevaringsværdi er den rene og enkle form. Denne bør fortsat bevares. Afslutningen på tagets rygning er udført så den skæmmer husets rene gavlprofil lidt.

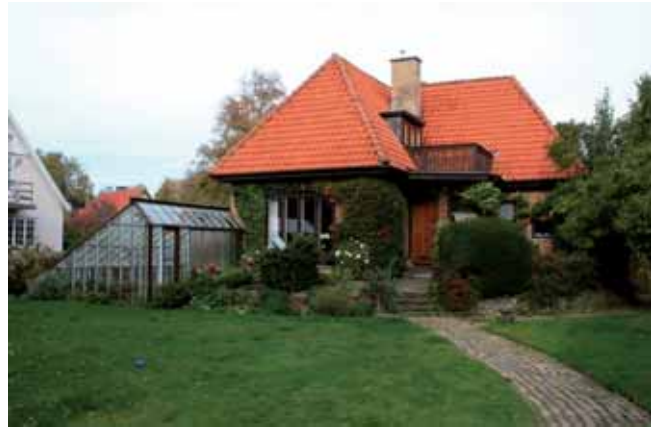
**Adresse:** Hestehaven 4  
**Bevaringsværdi:** 4  
**Opført:** 1937

**Beskrivelse:** Muret pudset villa med opskalket heltag af røde vingetegl med skorstene i begge gavle, og en lav taskekvist i tagfladen. De fleste af vinduerne er originale, og flere af dem er udført med en meget fin opsprosnings. På gavlen findes en udkraget balkon af jernbeton. På den modsatte gavl findes et overdækket indgangsparti.

**Anbefalinger:** Taget bør fortsat være røde vingetegl med murede rygninger, og ubrudte tagflader bortset fra kvisten. De karakteristiske skorsten i gavlene bør også bevares.

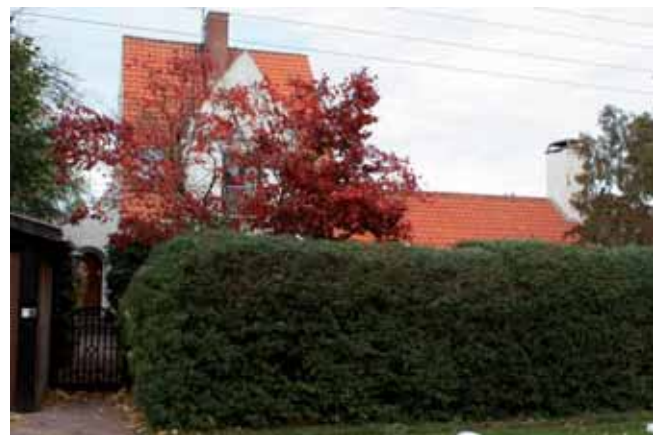
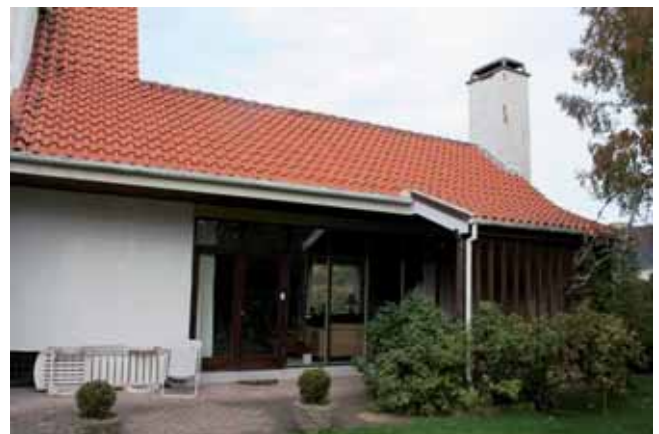
**Adresse:** Kastanievej 2  
**Bevaringsværdi:** 4  
**Opført:** 1915

**Beskrivelse:** Muret, hvidpudset villa med halvvalmet tag af sortglaserede vingetegl. I kippen en skorsten og i tagfladerne kviste. På siden af huset findes en tilbygning med balkon på toppen, som skæmmer det oprindelige hus' fine proportioner. Vinduerne er af nyere dato. Facaderne har lisener ved hjørnerne og omkring indgangspartiet, og dette motiv er kopieret i tilbygningen.

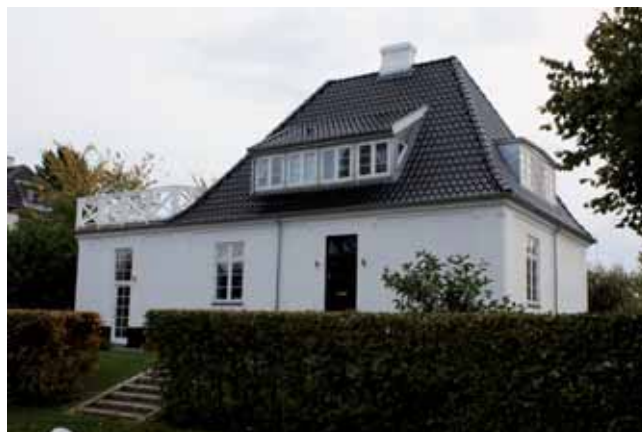
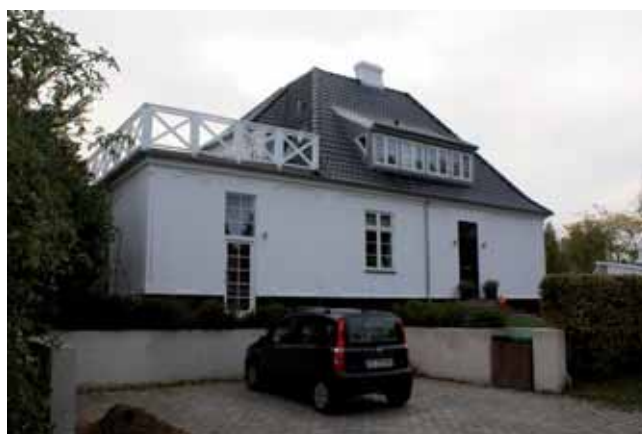
**Adresse:** Kastanievej 6  
**Arkitekt:** Frederik Wagner  
**Bevaringsværdi:** 3  
**Opført:** 1913

**Beskrivelse:** Muret guldpuddset villa med halvvalmede tag belagt med røde vingetegl, og ene udbygning med overdel af bindingsværk. I kippen en skorsten, og endnu en markant skorsten i tagfladen. Ved siden af skorstenen en fin taskekvist. En hvidmalet sparrenkopsims formidler overgangen fra den let opskalkede tagfod til muren. Vinduerne er af nyere dato. Enkelte af vinduerne har hvidmalede skodder. På gavlen mod vejen findes en lille karnap. En stor havestue er tilbygget.

**Anbefalinger:** Taget af røde vingetegl med murede rygninger bør fortsat bevares, tillige med det opstregede bindingsværk i overdelen på udbygningen. Desværre har huset mistet sine oprindelige vinduer. Ved en evt. kommende vinduesudskiftning, ville isættelse af traditionelt udførte, kittede vinduer styrke husets bevaringsværdi.

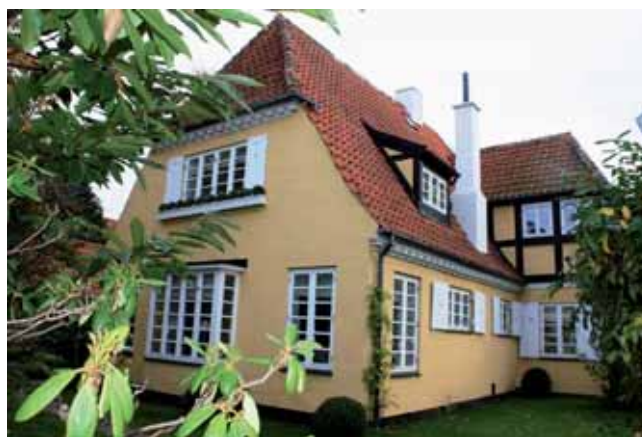
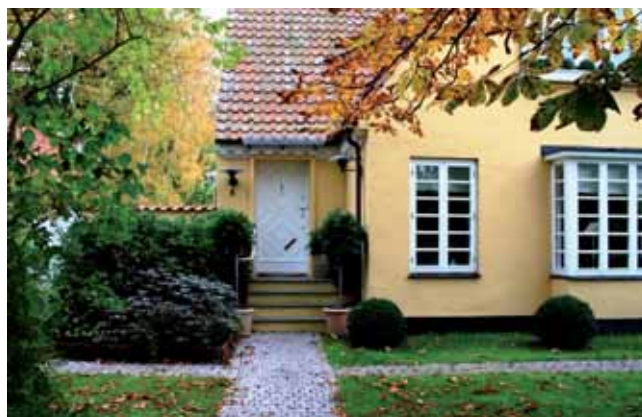
**Adresse:** Kastanievej 8  
**Arkitekt:** Carl Nielsen  
**Bevaringsværdi:** 4  
**Opført:** 1900

**Beskrivelse:** Pudset villa med særpræget bindingsværksgavl og halvvalmet tag belagt med røde falstagsten. I tagfladen en kvist og i kippen en skorsten. Vinduerne er ikke de oprindelige. I den lave sidebygning er de originale vinduer bevaret.

**Anbefalinger:** Vinduerne skæmmer huset, og ved næste vinduesudskiftning bør traditionelt udførte kittede vinduer med opsprosnings benyttes, med udgangspunkt i de originale vinduer i sidebygningen. Taget bør fortsat være af røde teglsten med murede rygninger.

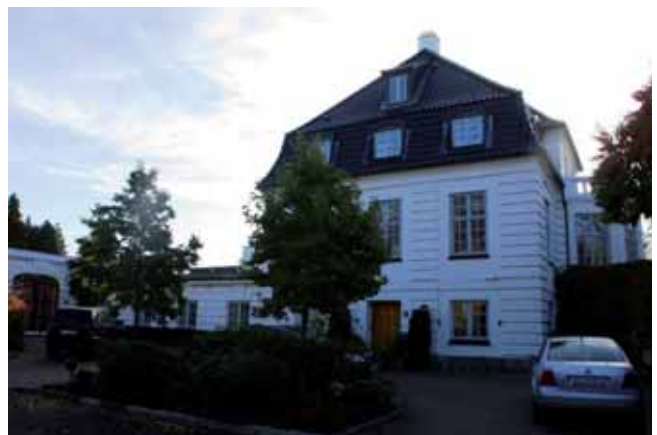
**Adresse:** Kokkedal Alle 1  
**Bevaringsværdi:** 3  
**Opført:** 1866

**Beskrivelse:** Fuldmuret længehus i med heltag af fibercementplader. Symmetrisk opbygget facade med indgangsparti i midten og to vinduer på hver side. I taget sidder to fine skorstene i kippen, og et enkelt ovenlysvindue. Facaderne står i blank mur med skræbefuge af gule mursten med vandrette bånd af røde sten. Vinduerne er af nyere dato. I gavlen findes et fint lille rundt vindue.

**Anbefalinger:** Huset bør fortsat stå i blank mur med den fine afdæmpede ornamentik i røde sten. Også taget med de to skorstenen bør bevares, og tagfladen mod vejen bør friholdes fra yderligere ovenlys. Vinduerne bør ved en evt. kommende udskiftning erstattes med traditionelt udførte kitfals-vinduer med koblede rammer.

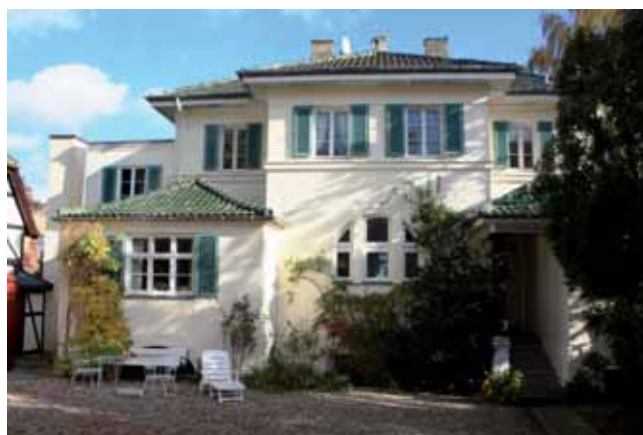
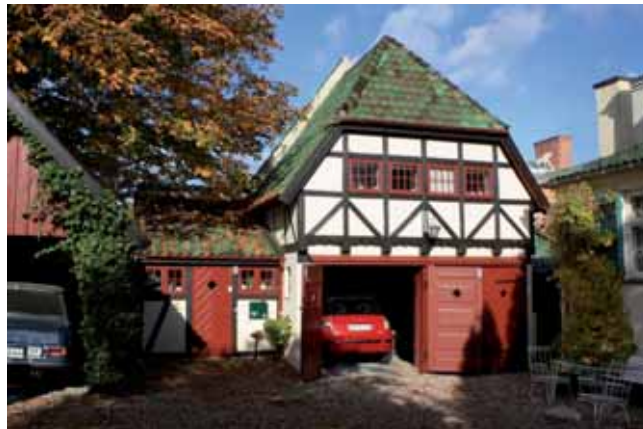
**Beskrivelse:** Villa med trempel og gavle af bindingsværk. Taget er helvalmet og belagt med røde falstagsten. I kippen to skorstene som er forbundet med et smedjernsgitter. Mod haven findes en balkon og et hjørnetårn der ender i et markant spir. Facaderne er pudsede hvide og bindingsværket er streget op med en rød farve. Vinduerne og døre er originale.

**Anbefalinger:** Huset fremstår usædvanligt velbevaret og bør bevares som det er, med løbende vedligehold. Taget af røde falstagsten med murede rygninger og ubrudte tagflader samt de karakteristiske skorstene bør respekteres tillige med de originale vinduer.

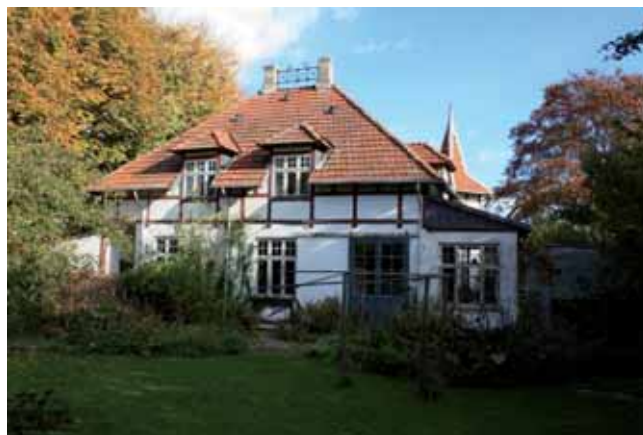
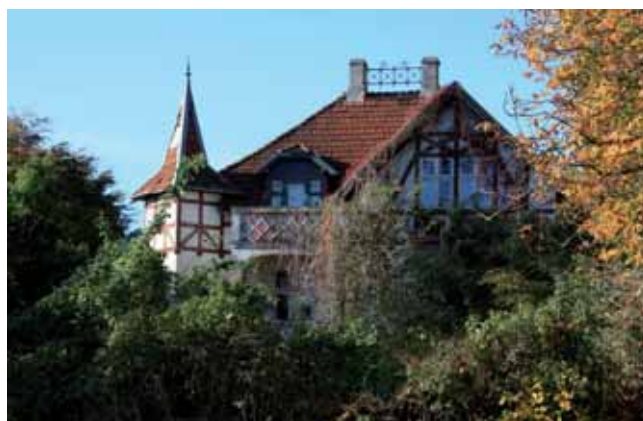
**Beskrivelse:** Muret pudset villa med pyramideformet tag af fibercementplader med skorsten i toppen. Store vinduespartier af nyere dato. På siden er en stor havestue af glas tilføjet. Mod vandet en udbygning med balkon på første salen. Facaderne er pudsede hvide med en sparrenkopgesims langs underkanten af vinduerne på første salen. Huset er tilbygget bagtil.

**Anbefalinger:** Husets hovedform med ubrudte tagflader og skorsten bør bevares.

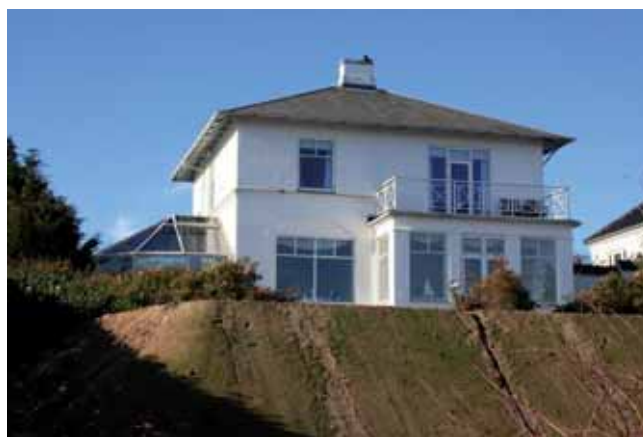
**Beskrivelse:** Tidstypisk strandvejsvilla med halvvalmet tag belagt med sortbrune glaserede vingetegl. Symmetrisk opbygget facade med fremtrukket indgangsparti med balkon, der ender i en markant frontkvist med trekantfronton. Midterpartiet er udsmykket med pilastre. En trukket gesims danner overgang til tagfladen, som har en kvist på hver side af frontkvisten og centralt i kippen en skorsten. Vinduerne er af nyere dato. På siden af huset er en havestue i glas tilføjet.

**Anbefalinger:** Husets hovedform bør bevares, især det fint detaljerede murværk omkring midterpartiet. Taget bør fortsat være af tegl og udført med murede rygninger. Ved en evt. kommende udskiftning af vinduerne, ville husets bevaringsværdi styrkes hvis man isætte opsprossede traditionelt udførte vinduer i et format der passer til husets alder og byggeskik.

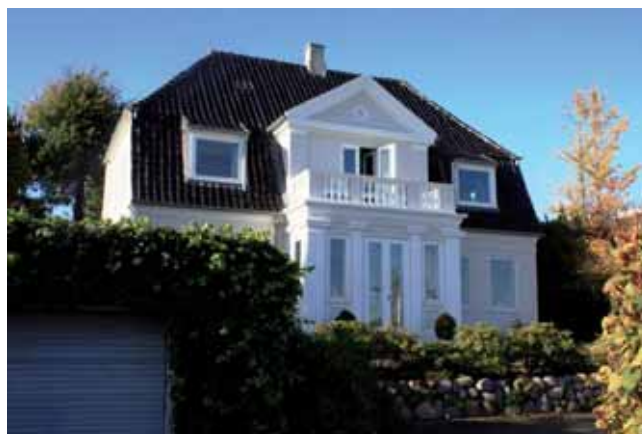
**Beskrivelse:** Hvidpudset villa med halvvalmet tag belagt med sortglaserede falstagsten. Mod vandet en stor af rundet havestue med balkon, der ender i en gavlkvist. På siden af huset, et fint indgangsparti med en dekoreret hoveddør med buet overkant. Vinduerne er af nyere dato, og der er tilføjet ovenlysvinduer i tagfladen. Huset står på en kampestenssokkel.

**Anbefalinger:** Huset bærer stærkt præg af modernisering. Taget af falstagsten bør fortsat bevares, og have murede rygninger. Ved en evt. kommende udskiftning af vinduerne, ville husets bevaringsværdi styrkes hvis man isætte opsprossede traditionelt udførte vinduer i et format der passer til husets alder og byggeskik.

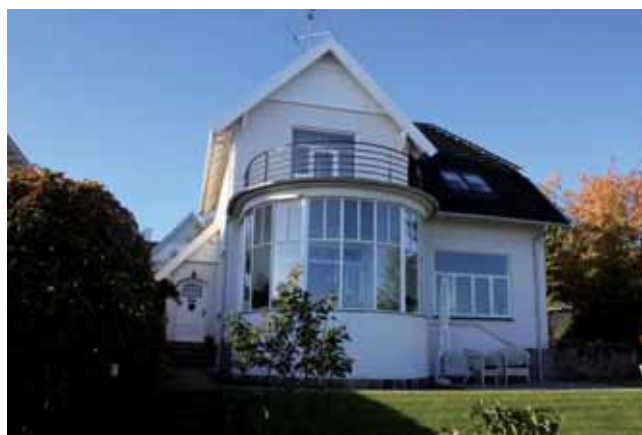
**Beskrivelse:** Markant muret villa med overdel og karakteristisk svunget gavlf af bindingsværk. På hjørnet et tårn med balkoner. Det høje tag er afvalmet og har belagt med røde vingetegl. I kippen en skorsten og i tagfladen, der ender med en opskalkning, enkelte ovenlysvinduer. Vinduerne er af nyere dato. En muret garage med et ur på taget hører til huset.

**Anbefalinger:** Huset er et interessant og ekspresivt indslag på vejen, og bør bevares med tag af røde vingetegl og murede rygninger. Tagfladerne bør ikke skæmmes af yderligere tagvinduer. De mange detaljer i bindingsværket, murværket og balkoner, søjler m.m. bør bevares fremover. Ved en evt. kommende vinduesudskiftning vil traditionelt udførte vinduer yderligere styrke husets bevaringsværdi.

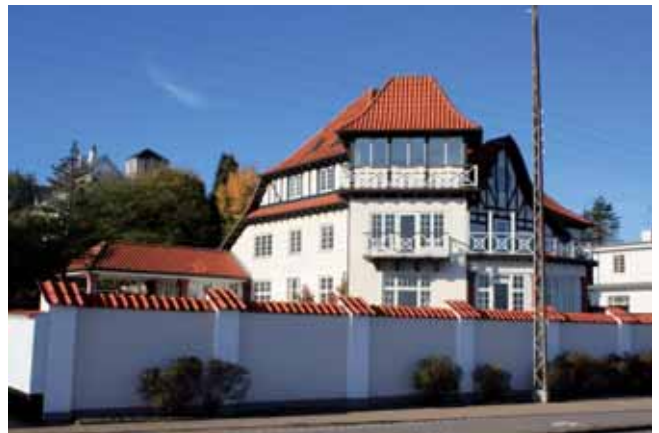
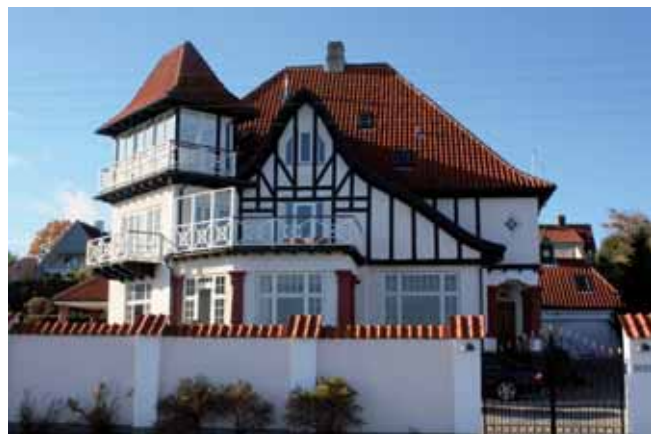
**Beskrivelse:** Pudset villa med en karakteristisk fremtrukket parti med rundbuet tag. Det helvalmede tag er belagt med sortglaserede vingetegl, og har en nyere rundbuet altankvist i tagfladen, tillige med flere skorstene. Vinduerne er af ældre glas, men med glaslister, i modsætning til kitfalse. De pudsede murflader er dekoreret med sandstensdetaljer omkring vinduerne og indgangen, og ved de buede åbninger til en niche, der udgør en overdækket terrasse. En trukket gesims danner overgang fra mur til tag.

**Anbefalinger:** Taget er nyt, med korrekt udført med murede rygninger. Vinduerne bør bevares, men glasset kunne ved en evt. kommende reovering af vinduerne lægges i kitfals, hvilket ville styrke husets bevaringsværdi. Tagfladerne bør ikke tilføjes yderligere kviste eller ovenlysvinduer.

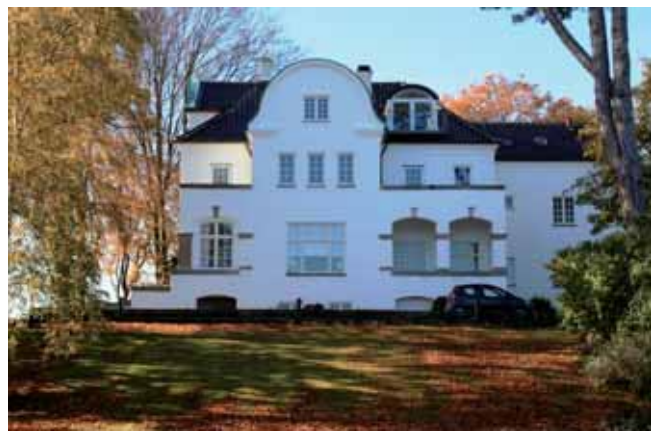
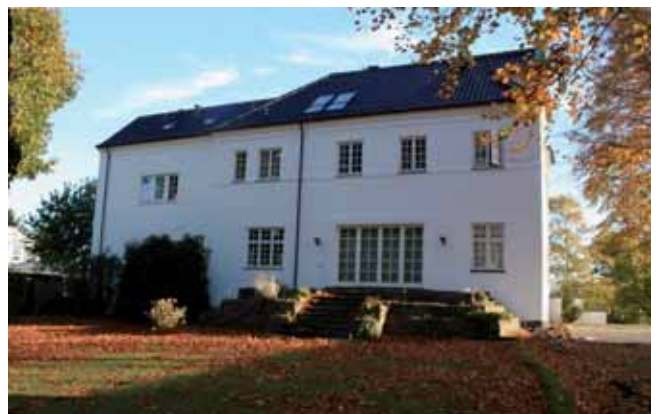
**Beskrivelse:** Hvidpudset strandvejsvilla med helvalmet tag belagt med grønne glaserede vingetegl, og en karakteristisk rund karnap med balkon, ligeledes med grønne tegl. Vinduerne er af nyere dato.

**Anbefalinger:** Husets hovedform bør bevares tillige med tegltaget med murede rygninger. De ubrudte tagflader bør fortsat respekteres.

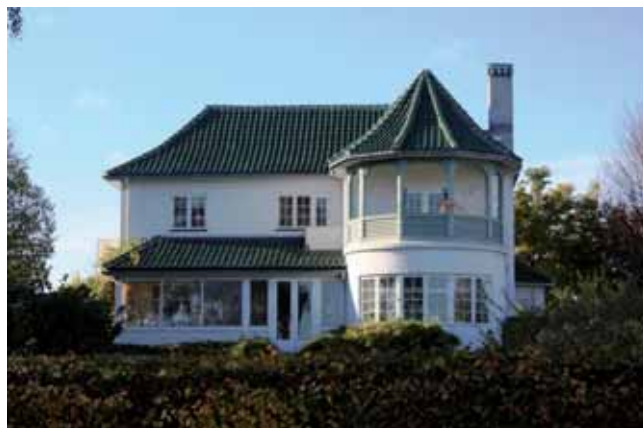
**Beskrivelse:** Muret vinkelhus med pudsede rødkalkede facader. De fleste af vinduerne er originale og fint opsprossede. En hvidmalet trukket gesims danner overgang til det opskalkede helvalmede tag, som er belagt med røde vingetegl. I kippen tre skorstene, og enkelte ovenlysvinduer i tagfladen. Mod gården en taskekvist.

**Anbefalinger:** Taget er af nyere dato, og overgangen til opskalkningen er lidt skarp. Husets bevaringsværdi ville styrkes hvis man ved en evt. kommende gennemgang af taget, lagde rygningerne i mørtel. De fine rødkalkede facader med den regelmæssige vinduessætning, og de originale vinduer bør bevares. Taget bør friholdes fra yderligere ovenlysvinduer.

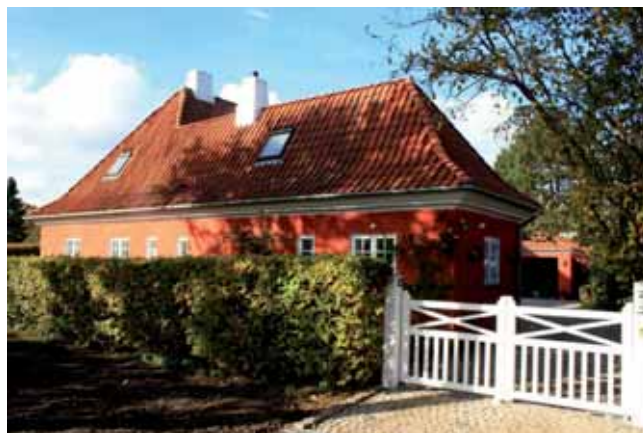
**Beskrivelse:** tidstypisk muret hvidpudset villa med heltag af røde vingetegl. Facaderne står i en grov puds med megen detaljering og udsmykning. Vandrette gesimsbånd og særligt et fremhævet vinduesparti med buerelieffer og en kobberinddækning. I facaden står en skorsten, og yderligere en skorsten i kippen. Vinduerne er originale, bortset fra enkelte tilføjede vinduer af nyere dato. Mod vandet en udkraget balkon.

**Anbefalinger:** Huset bør bevare de mange detaljer og den rige udsmykning i murværket, tillige med de originale vinduer. Også tegltaget af røde sten med murede rygninger bør bevares.

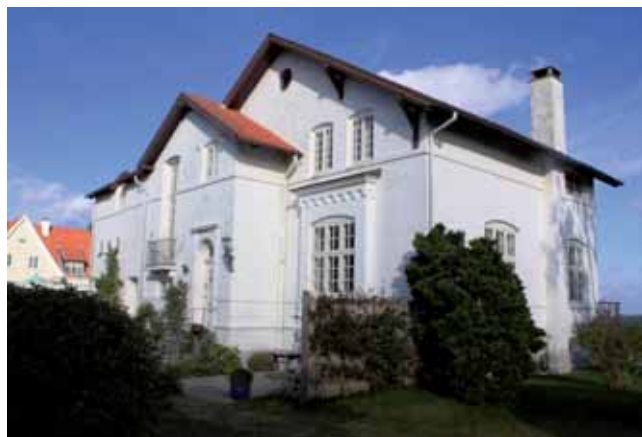
**Beskrivelse:** Pudset strandvejsvilla med heltag af røde vingetegl. Mod vandet en muret havestue med balkon på første salen. De pudsede facader på havestuen har runde pilastre og relieffer i murfladerne. Mod haven sidder en karnap med kobbertag. En trukket gesims danner overgang til taget, der har en taskekvist mod haven, og en skorsten i kippen. Vinduerne er af nyere dato.

**Anbefalinger:** Taget af røde tegl med murede rygninger bør fortsat bevares, tillige med de fine murede detaljer og den kobberklædte karnap.

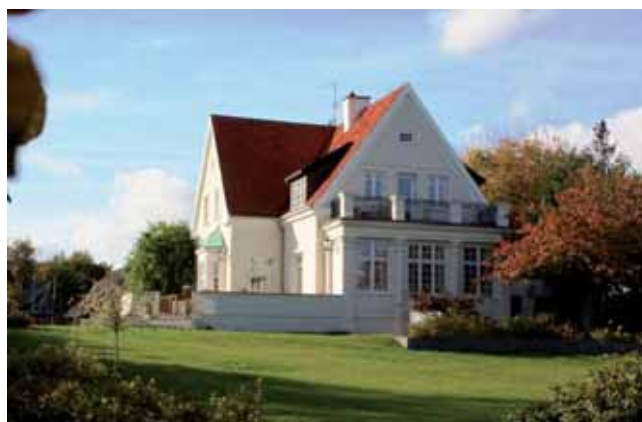
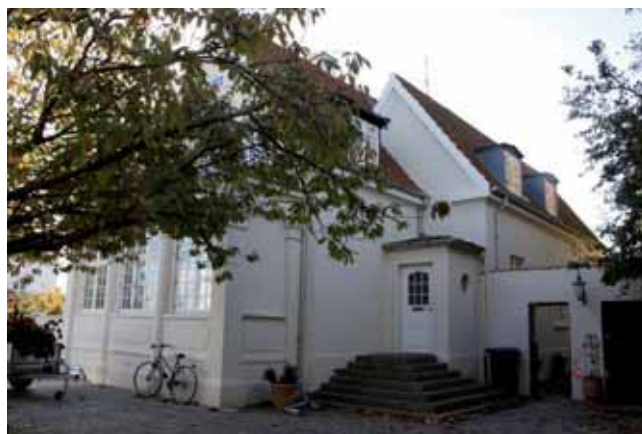
**Beskrivelse:** Hvidmalet bræddebeklædt hus med heltag belagt med sorte tagsten. I tagfladen to kviste og to skorstene, en i gavlen og en i tagfladen. Vinduer af nyere dato, som er forsynedes med skodder. På sydsiden af huset er en havestue med balkon tilføjet.

**Anbefalinger:** Husets hovedform og den, bortset fra kvistene, ubrudte tagflade bør respekteres. Taget bør fortsat have muret rygning.

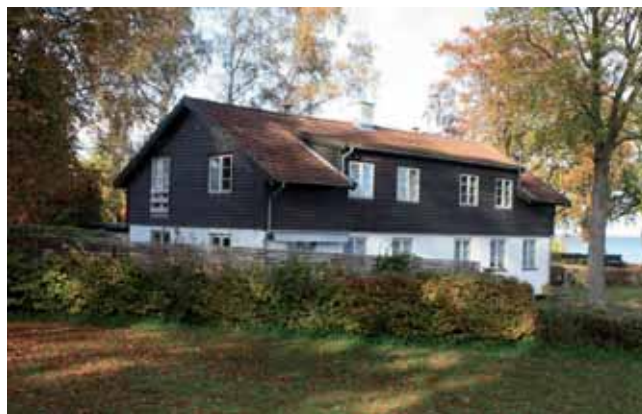
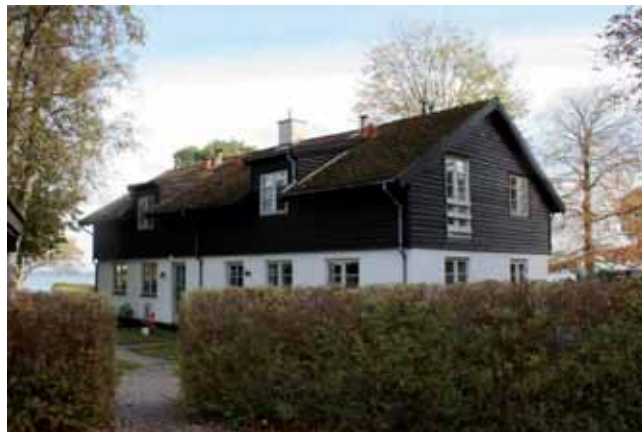
**Beskrivelse:** Muret hus med overdel i bindingsværk. Taget er et heltag af røde falstagsten. I tagfladen en højsiddende taskekvist. Vinduerne er originale. Mod vandet en stor havestue med balkon. Foran, og ved siden af huset er en stor tilbygning, men kun i et plan og med fladt tag, således af den ikke ses fra vejen.

**Anbefalinger:** Det sort opstregede bindingsværk og tegltaget med muret rygning og, bortset fra kvisten, ubrudte tagflader bør fortsat bevares. De originale vinduer bør også bevares.

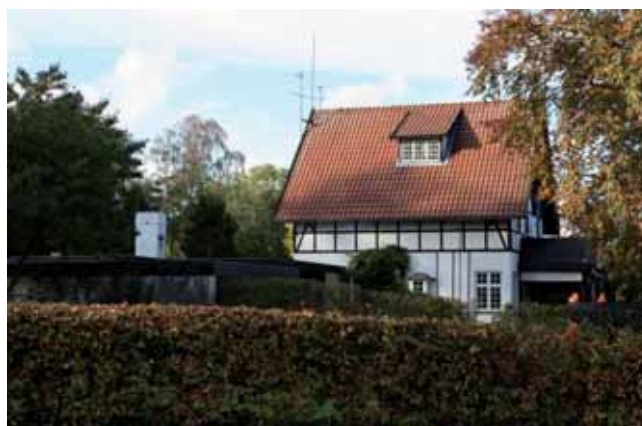
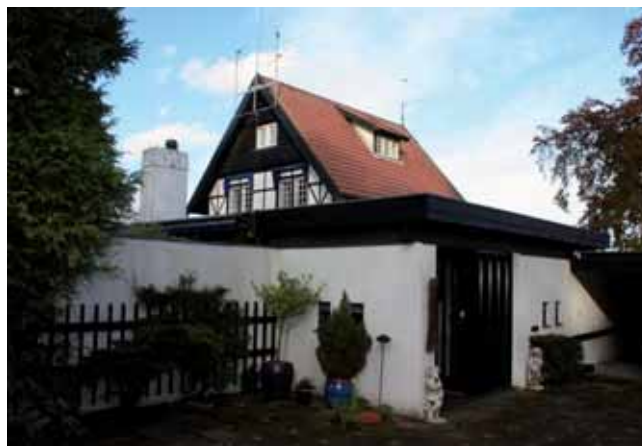
**Beskrivelse:** Muret pudset villa med helvalmet tag af sortglaserede vingetegl. Symmetrisk opbygget facade med markant frontkvist over tre fag med trekantfron-ton. Indgangen udgøres af en tofløjet fyldningsdør med et buet vindue over. Længs den opskalkede tagfod og fron-tonen løber en sparrenkopesims. I kippen to skorstene samt et ovenlysvindue, og på hver side findes en tagkvist. Vinduerne er af nyere dato. Til huset hører en chauffør-bolig med tårn af bindingsværk, hvor tegltaget afsluttes af en kobbertop med vejrhane. I garagen er de originale vinduer bevaret.

**Anbefalinger:** Huset bør bevare det enkle og elegante udtryk. Ved en evt. kommende gennemgang af taget vil rygninger lagt i mørtel styrke husets bevaringsværdi. En undladelse af ovenlysvinduet ville også styrke husets symmetri. Endelige kan man overveje, ved næste vinduesudskiftning, at isætte traditionelt udførte vinduer med kitfals. Gerne med udgangspunkt i de bevarede originale vinduer.

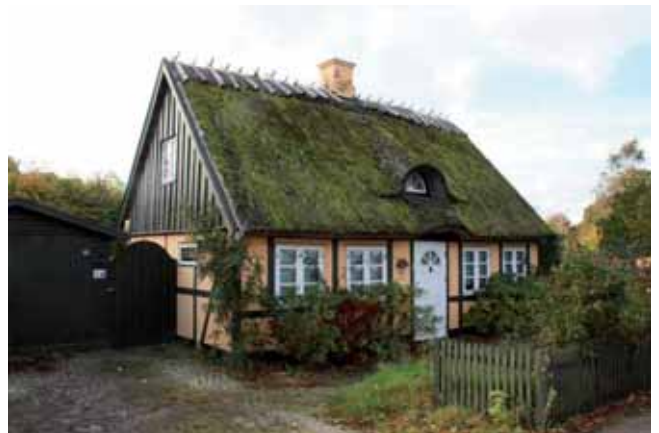
**Adresse:** Rungsted Strandvej 312  
**Bevaringsværdi:** 3  
**Opført:** 1917

**Beskrivelse:** Bindingsværkshus med sidebygning og en nyere længe med garager. Sort opstreget bindingsværk med hvidkalkede pudsede tavler. Havlvalmet tag belagt med røde vingetegler, skorsten i kippen og en frontkvist i tagfladen. Mod vandet en lang taskekvist, der går til kip. På gavlen er tilføjet en havestue med balkon. Vinduerne er af nyere dato. Den nyligt opførte garagelænge har ligeledes halvvalm med røde vingetegler, og sortmalet bræddebeklædning.

**Anbefalinger:** Husets hovedform bør bevares, og taget være røde vingetegler med murede rygninger og skorsten. Garagelængen gemmer huset væk fra passerende på vejen, men skaber et mere lukket trelænget anlæg med et fint gårdrum. Tagfladerne bør forblive ubrudte. Man kunne styrke husets bevaringsværdi yderligere ved at lave mørtelforskelling ved skorstenene i stedet for de dominerende zink-inddækninger man ser i dag.

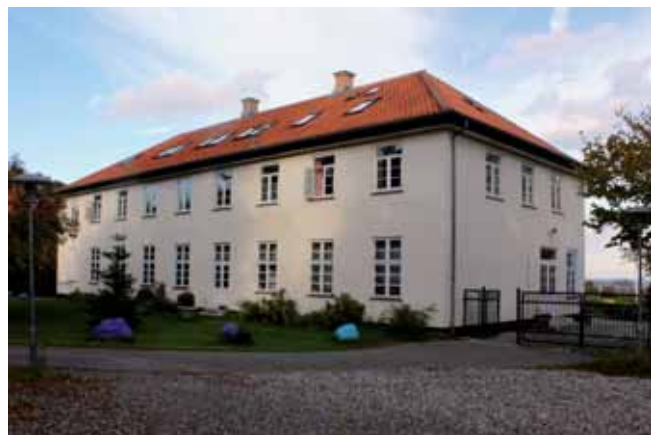
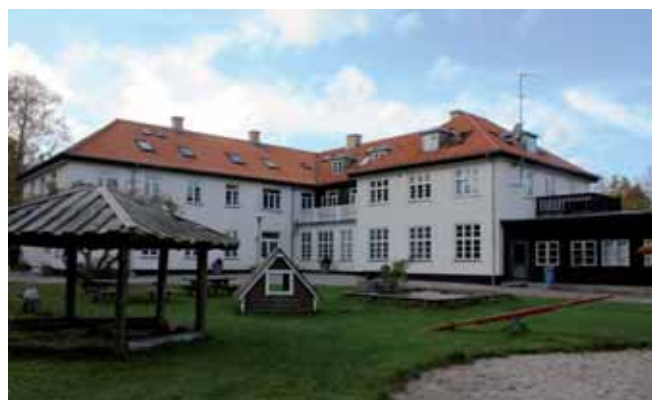
**Adresse:** Rungsted Strandvej 320  
Mikkelborg integreret institution

**Beskrivelse:** Muret institutionsbyggeri bestående af en hovedfløj i to plan, og yderligere to fløje udlagt som et forskudt H. Dertil en række sekundære tilbygninger. De tre hovedfløje er murede guldpuksede huse med tage af røde vingetegl. På hovedfløjen med helvalm. De fleste af vinduerne er originale. Hovedfløjen er forlænget med et fag, der er beklædt med gulmalede trælister. De lave sekundære bygninger er af bindingsværk med tage dækket af tagpap. Anlægget rummer en integreret institution og en skovbørnehave.

**Anbefalinger:** De originale vinduer og de røde tegltage med murede rygninger bør fortsat bevares, tillige med de relativt ubrudte tagflader. Hvis man en dag kan undvære pladsen kunne en sløjfning af nogle af de sekundære tilbygninger give komplekset et mindre rodet udtryk.

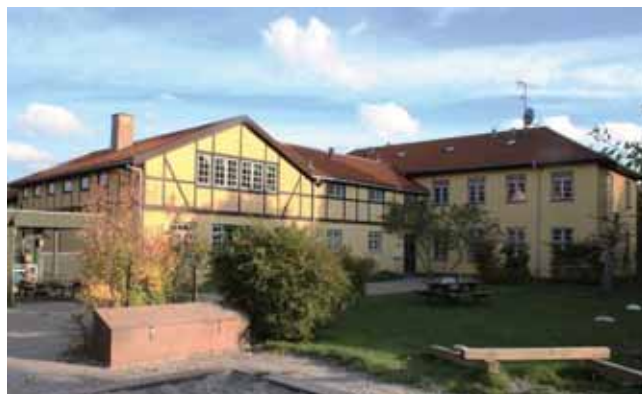
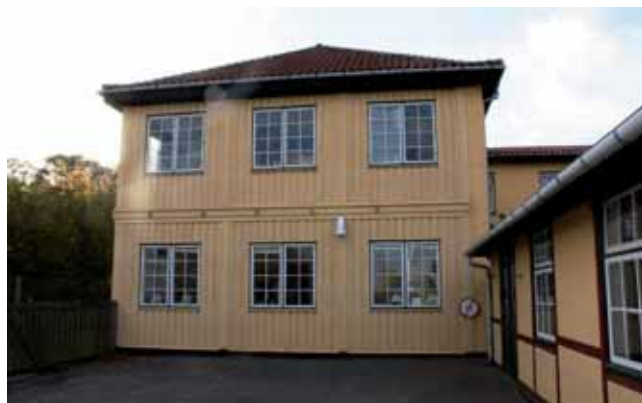
**Bebyggelse:** Rungsted Sundpark  
**Adresse:** Rungsted Sundpark 1-16  
**Arkitekt:** C.F. Møllers tegnestue  
**Bevaringsværdi:** 3  
**Opført:** 1995

**Beskrivelse:** Bebyggelsen ligger med 7 stokke grupperet omkring en fælles adgangsvej, og strækker sig som fingre ud i det omkringliggende fællesareal. Bebyggelsen ligger højt og har en flot udsigt over Øresund. Husenes form står skarpt tegnet med lav taghældning belagt med zink og muroverfladerne er tyndpudsede i en diskret sandfarve. Et karakteristisk træk ved husene er store panorama- hjørnevinduer samt et modstående terrassehjørne. Mod den fælles adgangsvej er der etableret åbne garager under husene, samt en fin åben trappe til første salen. Bebyggelsen har mange fine detaljer såsom et smalt trækvindue i det udkragede hjørnevindue. Bebyggelsesplanen er gennemtænkt og fint anlagt og bebyggelsen er et godt eksempel på nyere dansk arkitektur.

**Anbefalinger:** Et fint eksempel på nyere arkitektur hvor bebyggelsens styrke ligger i den gode varierede bebyggelsesplan. Husenes nuværende materiale – og farveholdning bør fortsat respekteres.

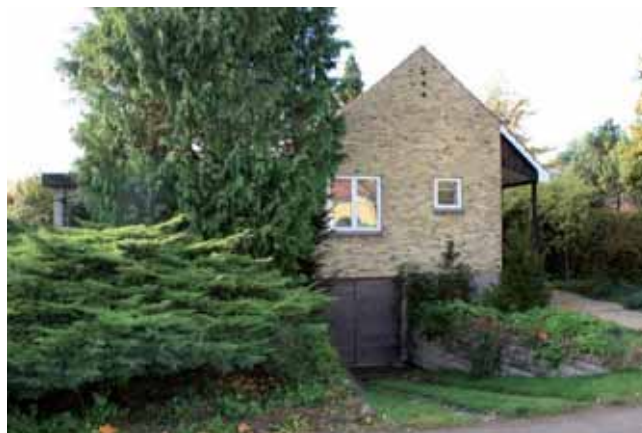
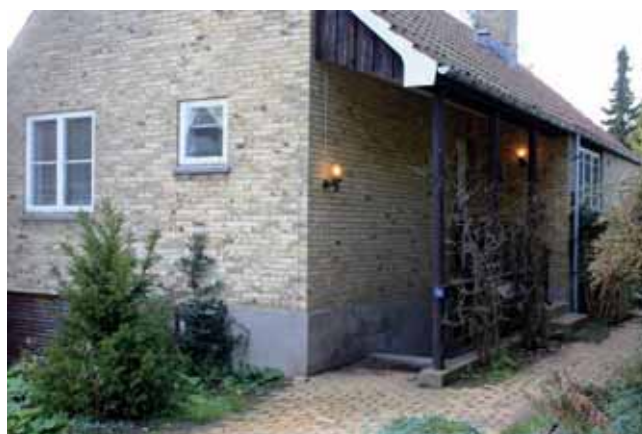
**Adresse:** Solkrogen 11  
**Bevaringsværdi:** 4  
**Opført:** 1953

**Beskrivelse:** Tidstypisk gulstenvilla med heltag belagt med røde vingetegl. I kippen i skorstenen og i tagfladen et enkelt ovenlysvindue, og mod haven to kviste. Gavlmurene fortsætter lidt forbi langsiderne, og giver indtryk af at facaden er trukket lidt tilbage. Der er garage under huset. Vinduerne er af nyere dato, men passer fint til huset.

**Anbefalinger:** Facaderne bør fortsat stå i blank mur, og taget være røde vingetegl med muret rygning. Tagfladen mod vejen bør ikke isættes yderligere tagvinduer.

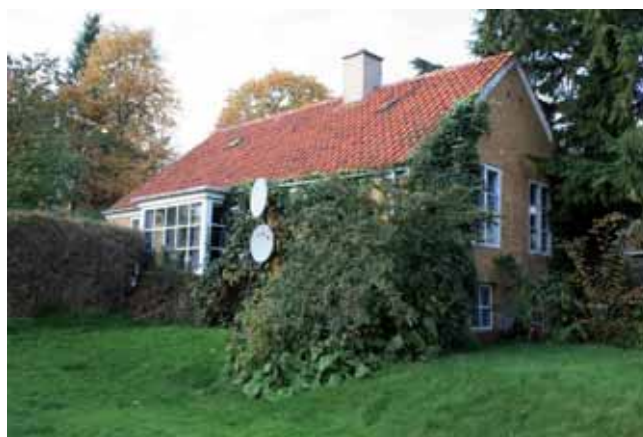
**Adresse:** Solvænget 10  
**Bevaringsværdi:** 4  
**Opført:** 1953

**Beskrivelse:** Tidstypisk rødstensvilla med heltag belagt med røde vingetegl. Tagets udhæng fortsætter for at danne halvtag over indgangspartiet. Vinduerne er de originale og udført med en meget tæt opsprosnings. I tagfladen en senere tilføjet taskekvist og ovenlysvinduer. I kippen en skorsten.

**Anbefalinger:** Facaderne bør fortsat stå i blank mur, de originale vinduer bevares, og taget være røde vingetegl med muret rygning.

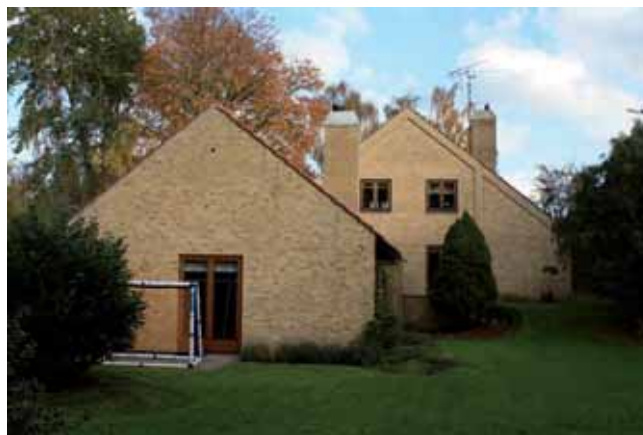
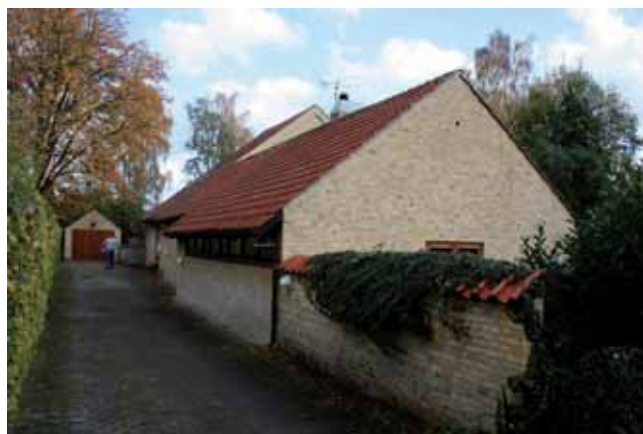
**Adresse:** Solvænget 16  
**Bevaringsværdi:** 4  
**Opført:** 1956

**Beskrivelse:** Tidstypisk gulstensbyggeri med heltag af fibercementplader. I tagfladen en markant skorsten. Det er et langstrakt hus med en sidebygning der er forbundet med en lille mellemgang. Sidebygningen har en markant tagprofil med et vinduesbånd. Vinduerne er originale. En muret garage hører til huset.

**Anbefalinger:** Facaderne bør fortsat stå i blank mur, og de originale vinduer bevares. Tagfladerne bør forblive ubrudte.

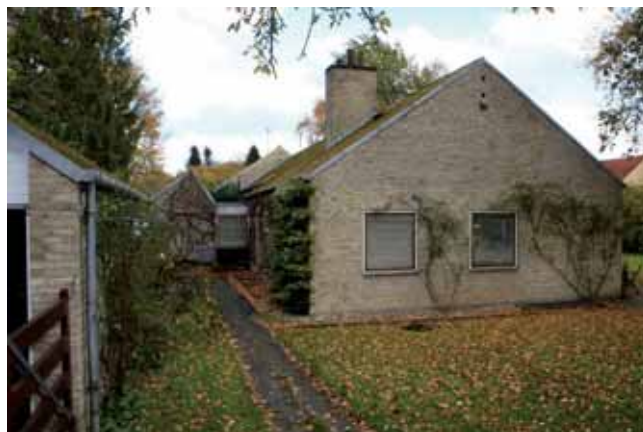
**Adresse:** Solvænget 18  
**Arkitekt:** Ole Jacobsen  
**Bevaringsværdi:** 4  
**Opført:** 1943

**Beskrivelse:** Pudset villa med tre længer. Nyere tagdækning af sortglaserede vingetegl. I kippen to skorstene, og yderligere en i facaden. Vinduerne er af nyere dato og forsynede med grønne skodder.

**Anbefalinger:** Taget af sortglaserede tegl har ændret husets karakter meget ift. Det oprindelige tag af røde vingetegl. Ved næste omlægning af taget bør man lægge et tag af røde vingetegl med muret rygning igen. Huset bærer stærkt præg af modernisering, men hovedformen er dog bevaret, og bør også fremover respekteres.

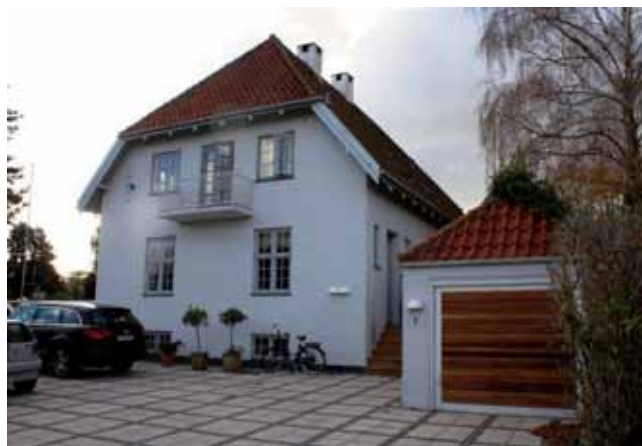
**Adresse:** Sophienbergvej 2

**Beskrivelse:** Muret vinkelhus med nylagt halvvalmet tag af røde vingetegl. I tagfladen en taskekvist på hver side, og yderligere en kvist i valmen, I kippen en skorsten. En trukket gesims danner overgang fra den opskalkede tagfod til facaden, som står i en grov gulmalet puds. Indgangen udgøres af en fin dør med diagonal træbeklædning og en pudset inddækning. Vinduerne er originale.

**Anbefalinger:** Huset bør bevares taget af røde vingetegl. Ved en kommende gennemgang af taget, ville murede rygninger styrke husets bevaringsværdi. De originale vinduer bør også bevares.

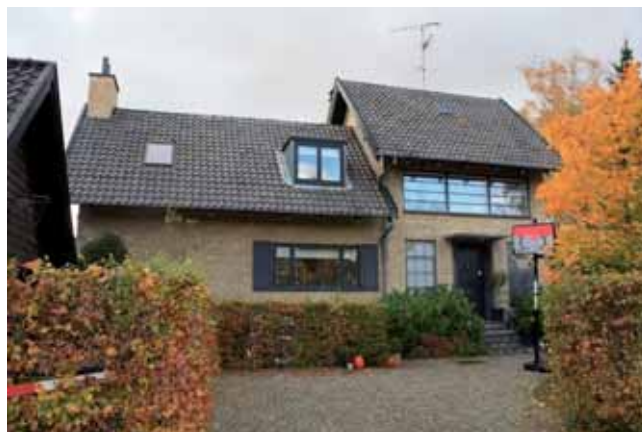
**Adresse:** Sophienbergvej 4

**Beskrivelse:** Tidstypisk gulstenshus med helvalmet tag af røde vingetegl. I kippen en skorsten og i hver tagflade en taskekvist. Symmetrisk opbygget facade med centralt indgangsparti, og to små vinduer på hver side. Vinduerne er originale, og de store vinduer forsynede med skodder.

**Anbefalinger:** Huset bør fortsat have facader i blank mur og tag af røde vingetegl med murede rygninger. Også de originale vinduer bør bevares. Den fint komponerede facade mod vejen, bør ikke ændres.

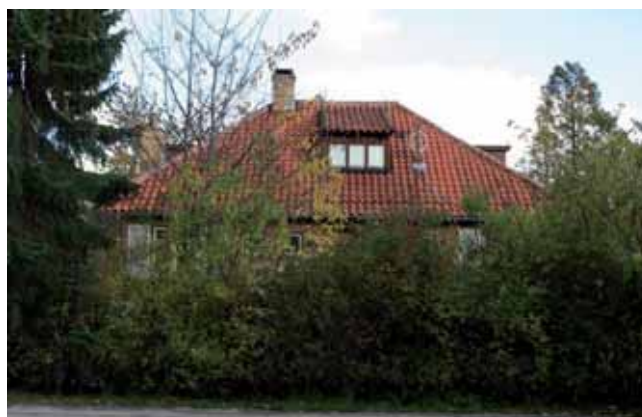
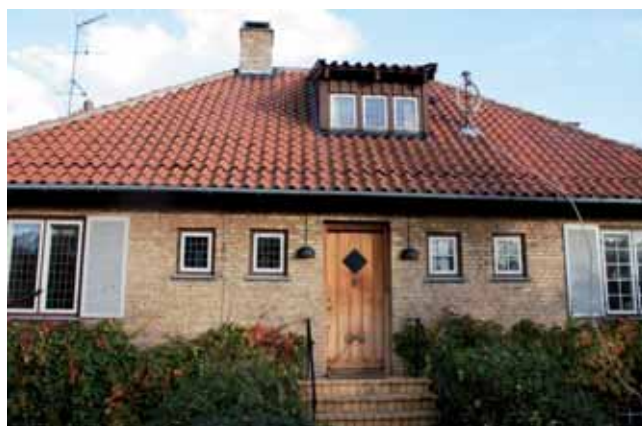
**Adresse:** Sophienbergvej 6  
**Bevaringsværdi:** 4  
**Opført:** 1935

**Beskrivelse:** Fuldmuret villa med facader i gule mursten. Originale vinduer, bortset fra det høje smalle vindue til venstre for hoveddøren. En aftrappet gesims danner overgang til taget, som er lagt med røde vingetegl, og har en skorsten i kippen. Huset består to bygningskroppe der skærer hinanden på midten som et kryds. Den ene del har afvalmet tag. Der er høj kælder med kældervinduer i den sortmalede sokkel.

**Anbefalinger:** Huset fremstår temmelig velbevaret, og bør fortsat stå med facader i blank mur, originale vinduer og rødt tegltag med murede rygninger.
