## **Ændring af Lokalplan 143 – Bevaring i Hørsholm Kommune**

## Lokalplan 143

Bevaring i Hørsholm Kommune

Lokalplanen er udarbejdet af Hørsholm Kommune, Center for Plan og Miljø, i samarbejde med NIRAS Planlægning. Hørsholm Egnsmuseum har bidraget med udarbejdelsen af afsnittet i redegørelsen om områdernes historie.

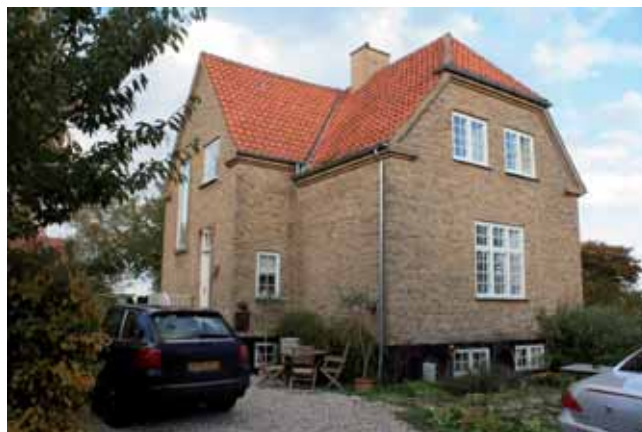
**Adresse:** Sophienbergvej 14  
**Bevaringsværdi:** 4  
**Opført:** 1951

**Beskrivelse:** Fuldmuret rødstenshus med teglhængt saddeltag af røde vingetegl. I tagfladen en markant skorsten. Vinduerne er af nyere dato, og der er murede stik over murhullerne.

**Anbefalinger:** Husets facader bør fortsat stå i blank mur og taget være af røde vingetegl med muret rygning. Tagfladerne bør forblive ubrudte.

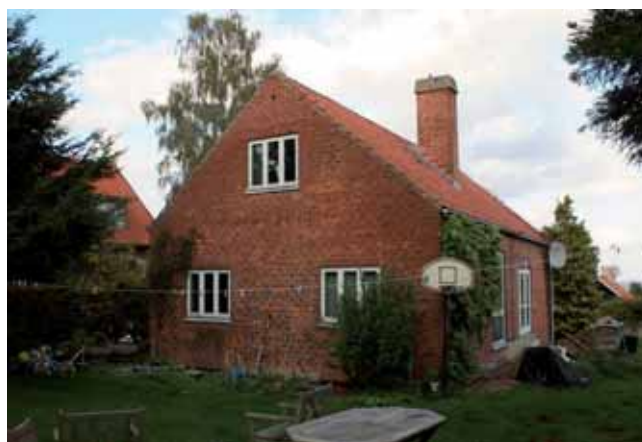
**Adresse:** Spejderbakken 6  
Mos Bakke

**Beskrivelse:** Sympatisk hus med sortmalet vandret bræddebeklædning på klink og heltag af røde vingetegl. I tagfladen findes to skorstene, og mod haven fortsætter en del af taget og danner en lille overdækket terrasse. Vinduerne er originale. Ved den lille overdækning findes et fint vinduesparti med diagonal opsprosnig.

**Anbefalinger:** De sortmalede træbeklædte facader og det ubrudte tegltag med muret rygning bør fortsat bevares. Også de originale vinduer bør respekteres,

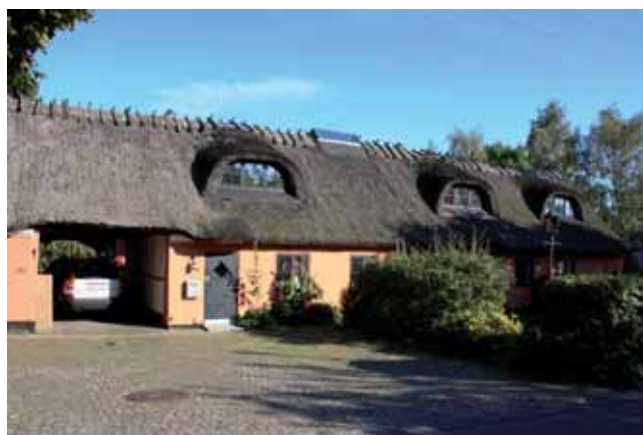
**Adresse:** Vallerødgade 6 C  
Rødegaard

**Beskrivelse:** Stråtækt stuehus til Rødegaard, men i dag stærkt ombygget med en gigantisk stolpebåret balkon foran huset. I kippen findes to skorstene og i tagfladene fine små kviste. Vinduerne er af nyere dato, og hoveddøren er en to-fløjet fyldningsdør. Facaderne er pudset i samme rødlig farve som resten af gården, bortset fra Vallerødgade 6 D. En hvidmalet sparrenkopgesims danner overgang fra mur til tag.

**Anbefalinger:** Huset bærer stærkt præg af ombygninger og bevaringsværdien knytter sig derfor til helheden i det firelængede anlæg.

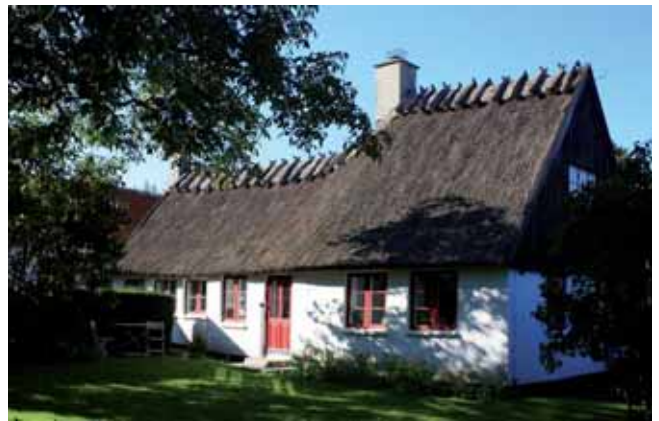
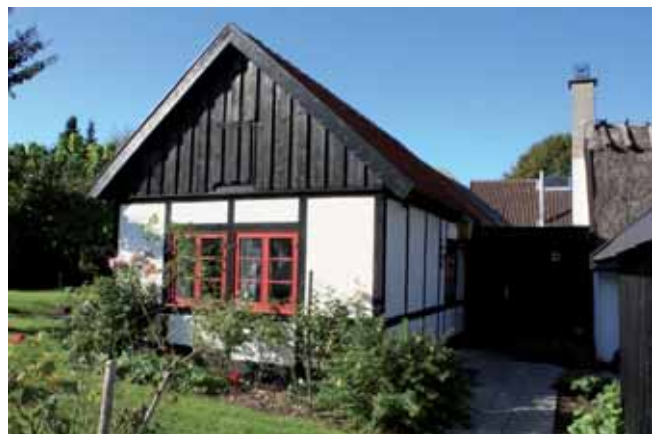
**Adresse:** Vallerødgade 15 B, C,  
Gl. Vallerødgaard  
**Bevaringsværdi:** 3  
**Opført:** 1880 (B), 1780 (C)

**Beskrivelse:** trelænget gulkalket gård. Stuehuset har stråttækt heltag med skorstene i kip, og kviste i tagfladen. Vinduerne er ikke oprindelige. Udlængerne har brune vingetegl og bærer præg af ombygning til beboelse med nye skorstene i både kiåp og tagflader, kviste og ovenlysvinduer. Vinduerne er af nyere dato, med undtagelse af gavlvinduerne på den ene længe, her sidder enkelte orgiginlae vinduer. Samme længe har fået påbygget en havestue af glas på den modsatte gavl.

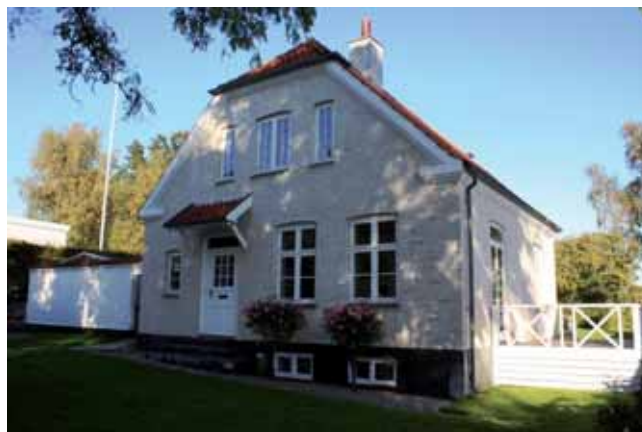
**Adresse:** Vallerødgade 26  
**Bevaringsværdi:** 3  
**Opført:** 1915

**Beskrivelse:** Gulkalket villa bestående af to sammenbyggede dele. Et vinkelhus med heltag af røde vingetegl og skorstene i kippen. Over indgangspartiet, der udgøres af en fin blåmalet dør, findes en frontkvist, og i tagfladen er par ovenlysvinduer. Den tilbyggede lavere længe har tagflade med to pultkviste og et ovenlysvindue, og afsluttes med helvalm. I kippen to skorstene. Ved tagfoden findes en pudsig lille trekantfronton. En trukket gesims danner overgang fra mur til tag. Vinduerne er originale og har blåmalede skodder.

**Anbefalinger:** Et meget charmerende og stemningsfuldt hus, der bør bevares som det er. Taget, med den karakteristiske afslutning, bør fortsat bevares med røde vingetegl, murede rygninger og skorstene. Også de originale vinduer og døre bør bevares. Ovenlysvinduet over trekantfrontonen skæmmer den flotte tagflade, og en sløjfning ville styrke husets bevaringsværdi.

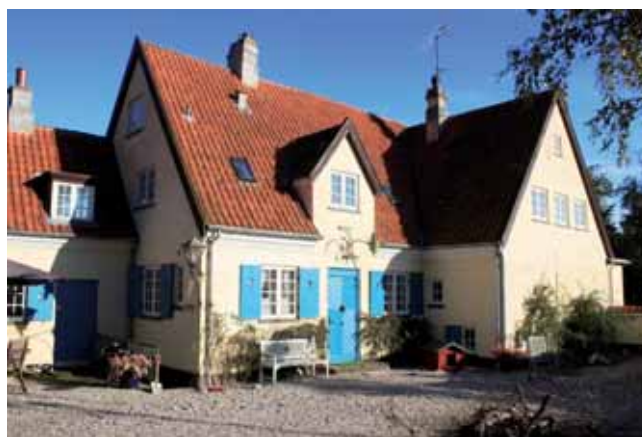
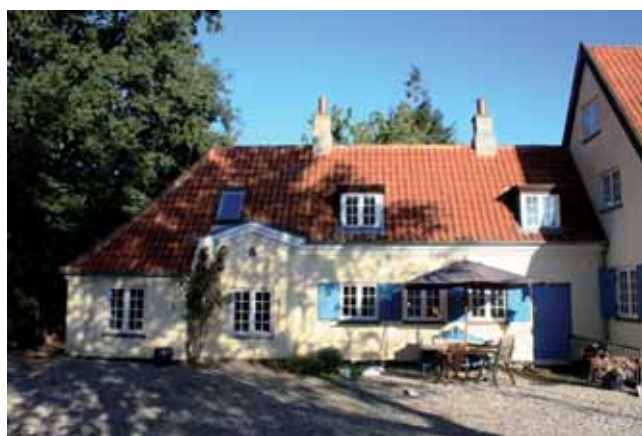
**Adresse:** Vallerødgade 28 C  
**Bevaringsværdi:** 4  
**Opført:** 1905

**Beskrivelse:** Fuldmuret villa med pudsede hvide facader. Fint opsprossede vinduer af nyere dato. En trukket gesims danner overgang til taget, som har halvvalm og er belagt med røde falstagsten. I kippen to skorstene, og en tredje i tagfladen over indgangspartiet. Den fint komponerede facade er smykket med en ranke der angiver husets opførelsesår.

**Anbefalinger:** Husets hovedform bør bevares, og taget fortsat være af røde falstagsten med murede rygninger. Tagfladerne bør forblive fri for ovenlysvinduer, bortset fra de oprindelige små støbejernstagvinduer. Ved en evt. kommende renovering af taget ville en udførelse af inddækningerne omkring skorstenene i mørtel, styrke husets bevaringsværdi.

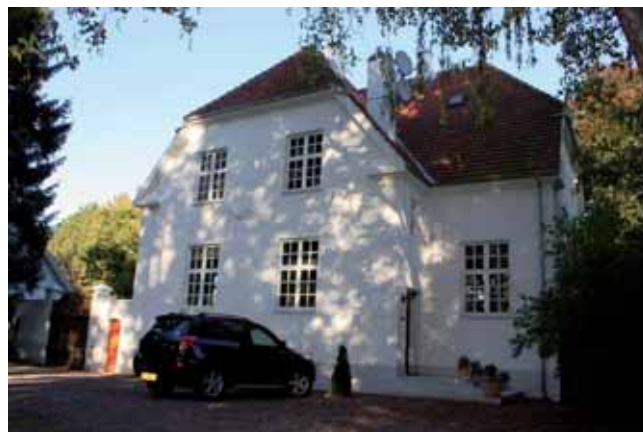
**Adresse:** Ved Hegnet 10  
**Bevaringsværdi:** 4  
**Opført:** 1955

**Beskrivelse:** Tidstypisk, og meget velbevaret, fuldmuret villa med saddeltag af røde vingetegl. Itagfladen en markant skorsten og et enkelt lille ovenlysvindue. Vinduerne er originale. Murværket er udført med en tilbagetrukket fuger, så der skabes relief og dybde i murværket.

**Anbefalinger:** Huset fremstår som ved opførelsen, og er et fint eksempel på periodens byggeskik og materialeholdning. Tegltaget med røde vingetegl og muret rygning bør fortsat bevares, facaderne stå i blank mur, og de originale vinduer bør ligeledes bevares.

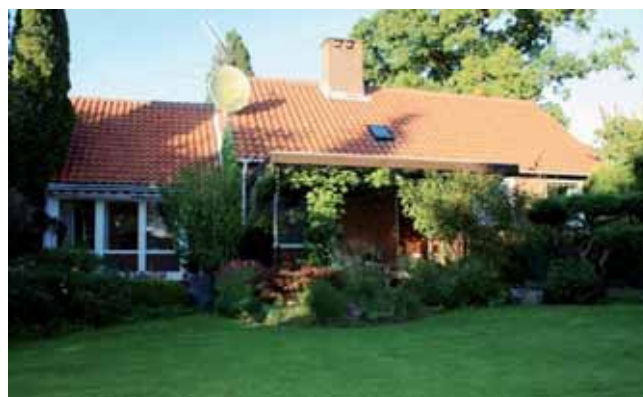
**Adresse:** Ved Hegnet 14  
**Bevaringsværdi:** 4  
**Opført:** 1955

**Beskrivelse:** Tidstypisk muret hus med heltag af fibercementplader. I tagfladen en skorsten. Ved indgangspartiet er tagfladen fortsat og danner et halvtag. Stuen har store vinduespartier med træbeklædt brystning.

**Anbefalinger:** Huset bør fortsat bevares så originalt som det fremstår i dag. Facaderne bør stå i blank mur, taget have ubrudte tagflader og de originale vinduer uden opsprosningsbevares.

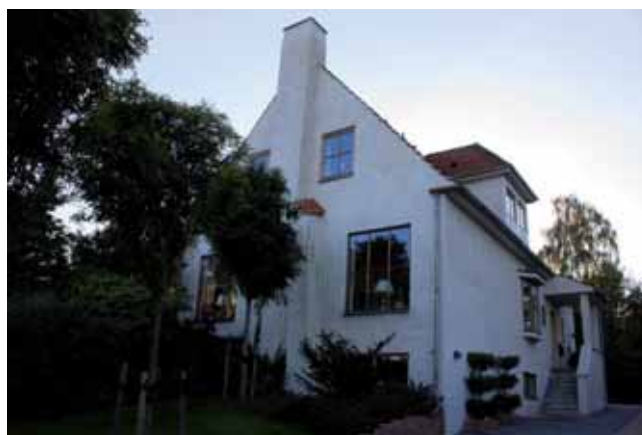
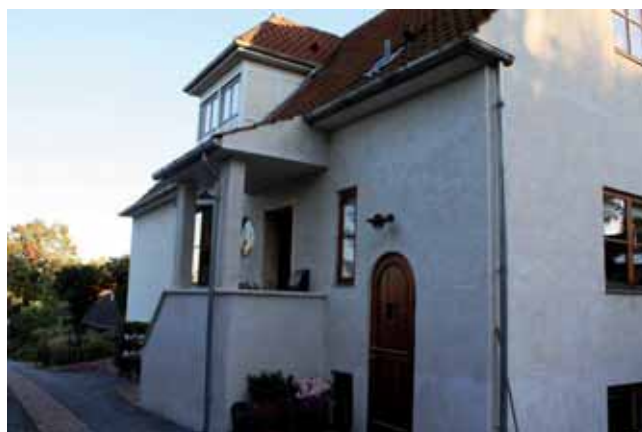
**Adresse:** Ved hegnet 22  
**Bygherre:** Birgitte og Claus Gade  
**Bevaringsværdi:** 4  
**Opført:** 2008 (om- og tilbygning)

**Beskrivelse:** Om og tilbygning af enfamiliehus. Ombygningen er så gennemgående at det oprindelige hus er svært at aflæse. Tilbygningen er udført i gule sten og store glaspartier, samt fladt tag. Både ombygning og tilbygning er meget vellykket og har mange gode detaljer.

**Anbefalinger:** Den nye tilbygning udgør en fin kontrast til det oprindelige lidt ydmyge hus. Samspillet mellem det nye og formen på det gamle er en af de bærende arkitektoniske styrker og bør derfor bevares.

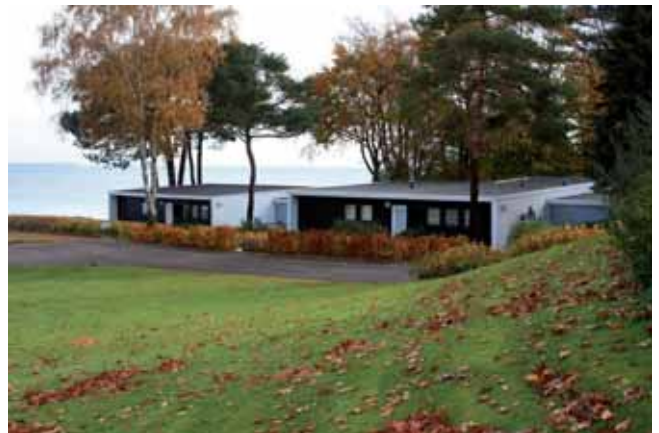
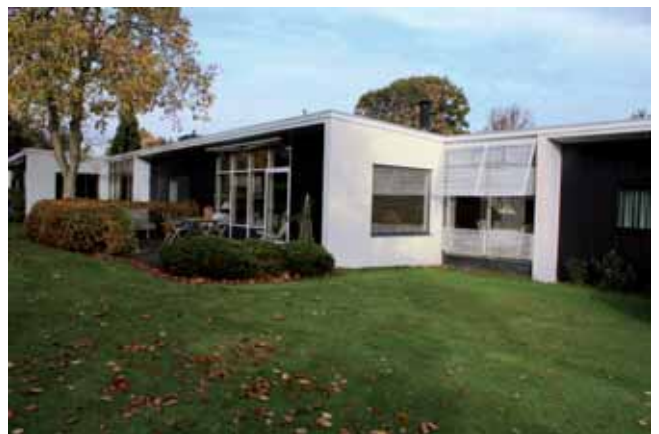
**Adresse:** Christiansgave 1-49  
**Arkitekt:** Jean Fehmerling  
**Bevaringsværdi:** 4  
**Opført:** 1956

**Beskrivelse:** Samlet boligbebyggelse opført langs randen af det til Christiansgave tilhørende parkanlæg, bestående af 26 huse øst for, og 23 huse vest for Strandvejen. Modernistiske etplans huse med fladt tag dækket af tagpap, og hvide pudsede facader med sortmalede træbeklædte vægpartier. Store vinduespartier præger husene, der alle har udsigt, enten til det store parkanlæg eller sundet. Vest for Strandvejen er der tale om gårdhuse med en privat havedel, og store grønne fællesarealer. Anlægget er flot tilpasset terrænet og har med sin disponering formået at bevare fornemmelsen af den store park, på trods af det høje antal boliger.

**Anbefalinger:** Husene bør bevare det flade tag, og materialeholdningen med hvidpudsede murpartier og sortmalet træ. Tilbygninger bør så vidt muligt undgås, da homogeniteten i anlægget er en af de væsentlige bevaringsværdier.

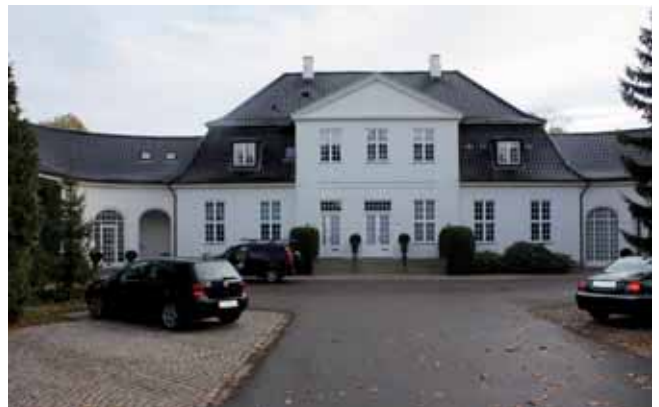
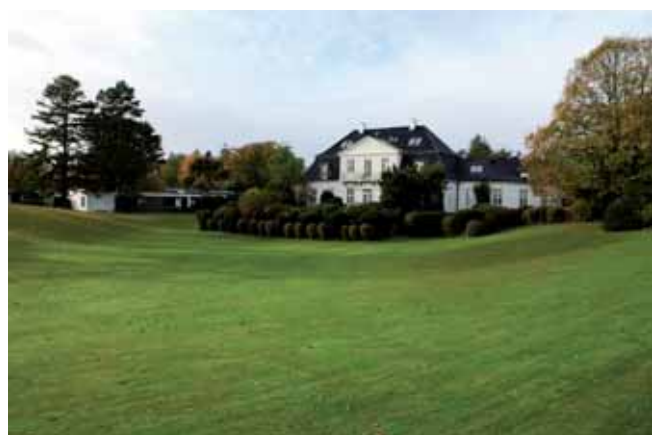
**Adresse:** Christiansgave 50-56  
**Arkitekt:** Carl Brummer  
**Bevaringsværdi:** 3  
**Opført:** 1918

**Beskrivelse:** Imposant barok-inspireret hvidpudset patriciervilla bestående af en syv-fags hovedbygning med mansardtag og trefags frontkvist og to lave sidefløje der buer mod vest. Tagene har opskalkning og er belagt med sortglaserede vingeteg, og har kviste og ovenlysvinduer. Vinduer og døre er før størstepartens vedkommende originale. Villaen har oprindeligt haft den hele den store grund som den omkringliggende modernistiske bebyggelse nu indtager, på begge sider af Strandvejen.

**Anbefalinger:** Huset bør bevares som det er, med opskalket tegltag og de originale vinduer. Rygningsstene bør ved en evt. kommende gennemgang af taget lægges i mørtel. Der er, særligt mod parken, en vis overflod af ovenlysvinduer i tagfladerne. En reduktion af disse ved en evt. kommende omlægning af taget, ville styrke husets bevaringsværdi yderligere.

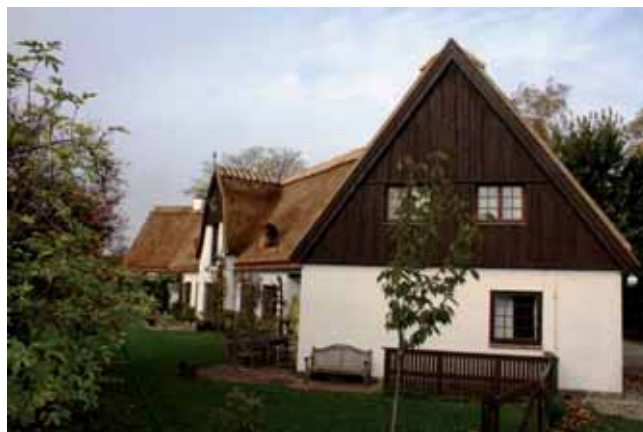
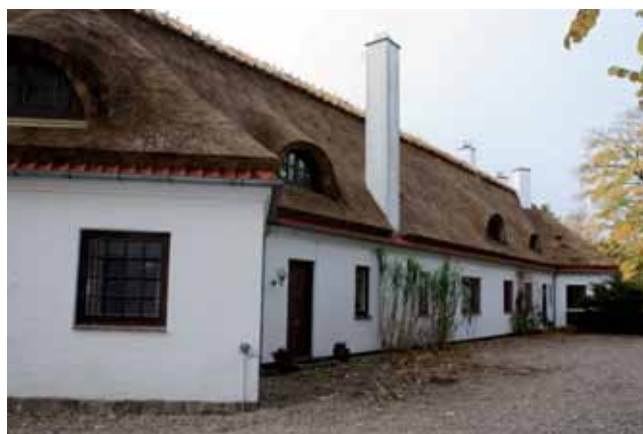
**Adresse:** Elmevej 8  
Jægergården

**Beskrivelse:** Muret længehus der ”knækker” ved enderne. Facaderne er pudsede og kalket hvide, og stråtag med kviste og bræddebeklædte gavle. I facaden står en markant skorsten. Mod haven en frontkvist. En del af vinduerne er originale. En aftrappet gesims formidler overgangen fra tag til mur. Soklen er af natursten.

**Anbefalinger:** Husets skulpturelle hovedform bør bevares, tillige med stråtaget og de tilbageværende originale vinduer.

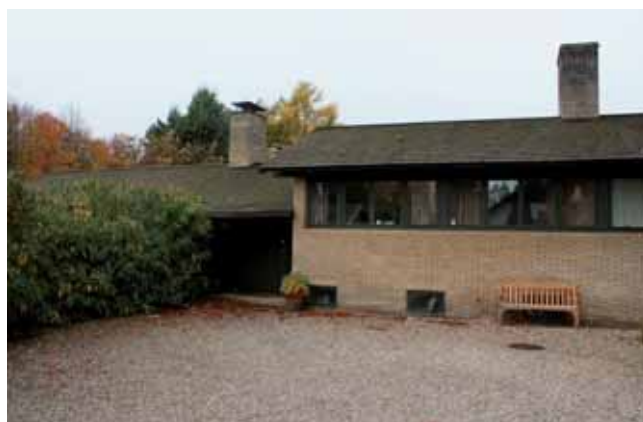
**Adresse:** Elmevej 9

**Beskrivelse:** Modernistisk længehus med facader af gule mursten og saddeltag belagt med træspån. Ved ankomsten har facaden et gennemgående vinduesbånd, og selve indgangen ligger tilbagetrukket under et tagudhæng. Mod haven findes store skydedøre af glas. I kippen står to markante skorstene.

**Anbefalinger:** Husets facader bør fortsat stå i blank mur og taget være dækket med træspån. Huset er et rendyrket eksempel på periodens modernistiske villa-byggeri, og bør ikke ombygges eller udvides.

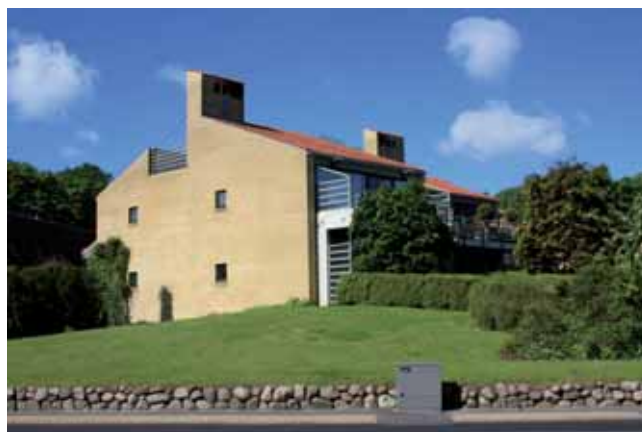
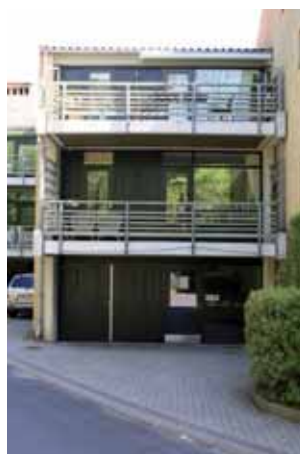
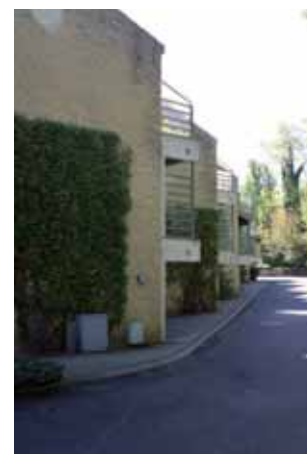
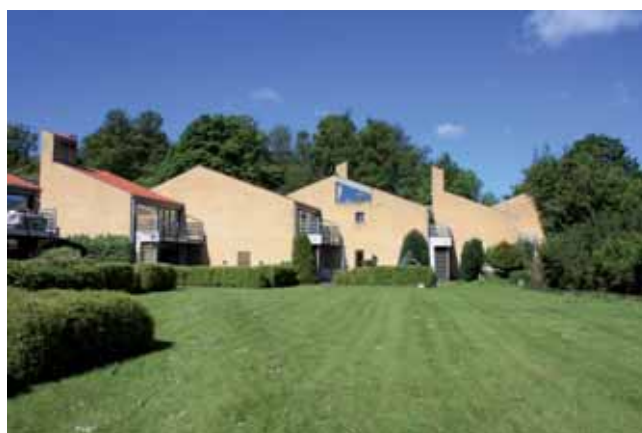
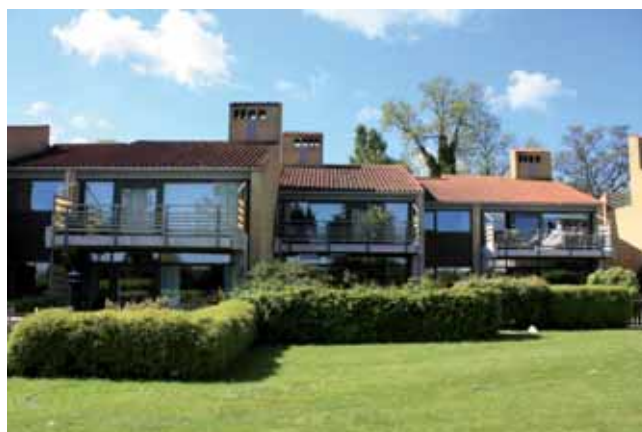
**Bebyggelse:** Ewalds Have  
**Adresse:** Ewalds Have 2-12  
**Arkitekt:** Palle Rydahl Drost  
**Bevaringsværdi:** 3

**Beskrivelse:** Fin rækkehusbebyggelse, der ligger omkring et mindre have/parkanlæg, som skaber forbindelse mellem hver enkelt bolig og formidler udsigten til vandet.

Bebyggelsen, der er opført i gule tegl og tage belagt med røde vingetegl, fremstår med meget klare og karakteristiske gavlparter mod Strandvejen, og er anlagt med en fin varieret takt der giver den karakter. Hovedgrebet i rækkehusbebyggelsen er en række vægskiver, der danner den vertikale adskillelse mellem to-tre etagers enheder. Bebyggelsen ligger på et let skrånende terræn. Mod adgangssiden er der tre etager hvoraf den nederste benyttes til indgangsparti og parkering, mod havesiden er der to etager. Til begge sider af bebyggelsen er der altaner og mod havesiden har de nederste lejligheder små haver, der støder op til det fælles haveanlæg.

Der er flere fine træk ved bebyggelsen såsom in-situ støbt beton med aftryk af forskallingsbrædder, tagterrasser, passager og karaktergivende skorstene med røde tegl.

**Anbefalinger:** Denne fine og tidløse rækkehusbebyggelse, der er nabo til Rungstedlund, er af meget høj arkitektonisk kvalitet. Det anbefales derfor at bebyggelsen bibeholdes i sit nuværende udtryk.

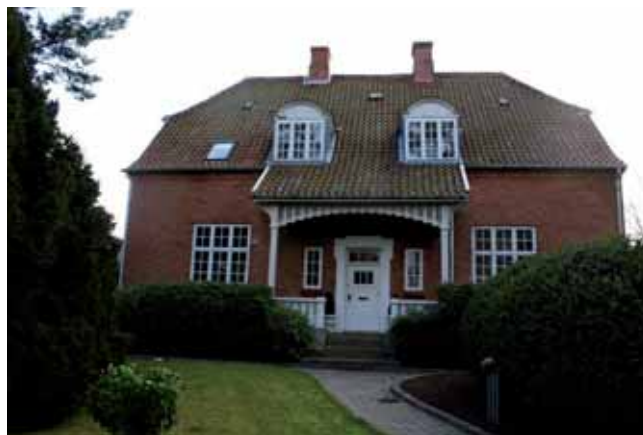
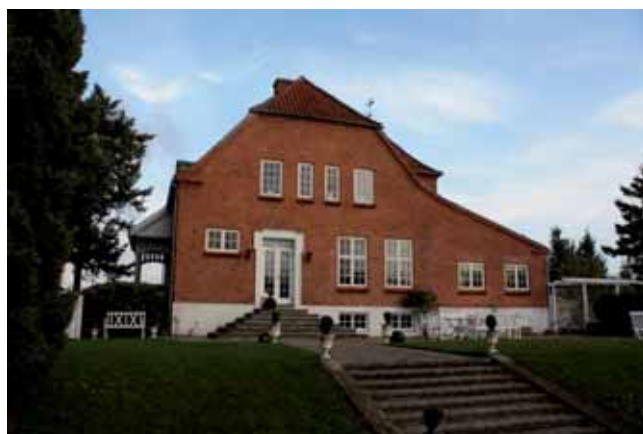
**Adresse:** Folehavevej 58 A

**Beskrivelse:** Velproportioneret symmetrisk rødstensvilla med halvvalmet tag belagt med røde vingetegl. I kippen to skorstene og i tagfladen to rundbuede kviste. Tagfladen fortsætter på midten og danner overdækning til indgangen som udgøres af et fint dørparti med overvindue og chambraler omkring. Vinduerne er originale. Mod haven er et fremhævet midterparti i to plan og en tilbygning er tilføjet, som giver tagfladen et skulpturelt svaj, når huset ses i profil. Endvidere er tilføjet en stor havestue der går om hjørnet. Huset er opdelt i to dele, og den anden del har indgang på gavlen.

**Anbefalinger:** Det opskalkede tag af røde vingetegl med murede rygninger bør bevares, tillige med de originale vinduer. Tagfladerne bør ikke isættes yderligere ovenlysvinduer. Facaderne bør fortsat stå i blank mur. Den ene skorsten har zink-inddækning. Husets bevaringsværdi ville styrkes hvis man i stedet udførte en mørteforskeling.

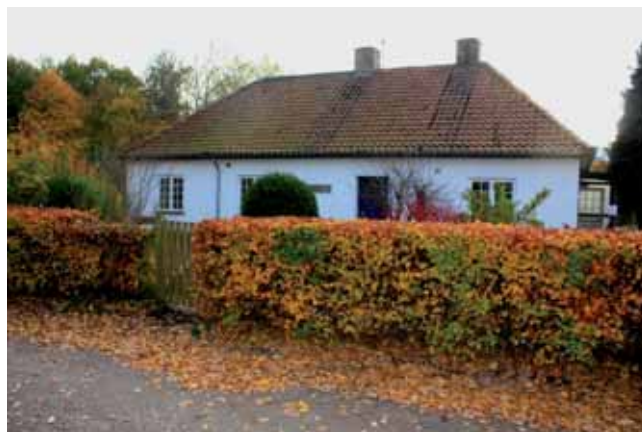
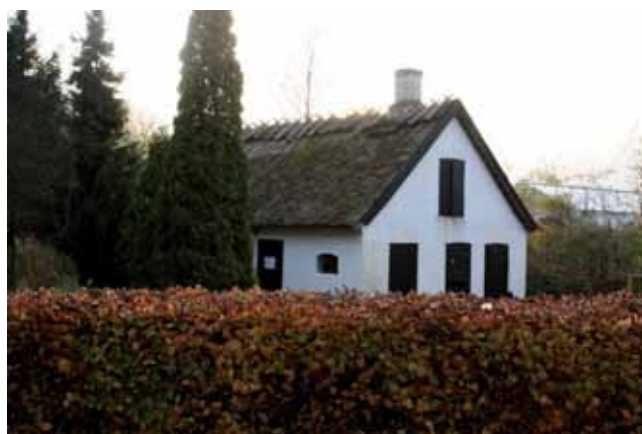
**Adresse:** Folehavevej 66  
Depitativangshus

**Beskrivelse:** Hvidkalket pudset længehus med helvalmet tag af røde vingetegl med to skorstene i kippen. Vinduerne er originale, og på langsiden en blåmalet fyldningsdør. På siden af huset er et vindfang tilføjet. Til huset hører også en stråtækt hvidkalket udlænge.

**Anbefalinger:** Taget af røde vingetegl med murede rygninger og ubrudte tagflader bør bevares, tillige med de originale vinduer.

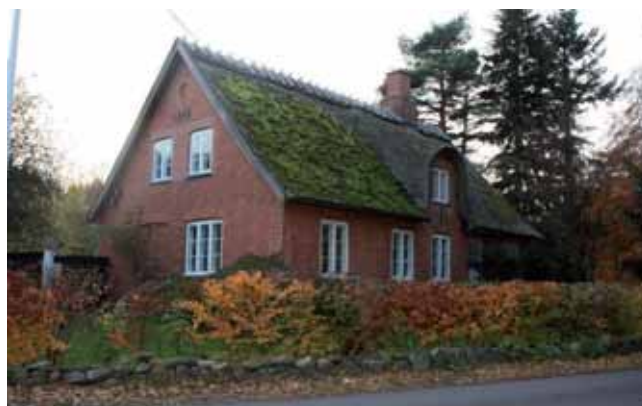
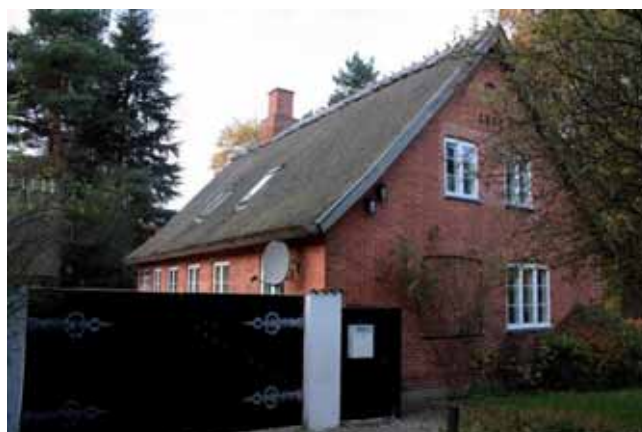
**Adresse:** Folehavevej 68  
Folehavehus

**Beskrivelse:** To udlænger til det trelængede anlæg Folehavehus. Den ene er af bindingsværk med pudsede hvidkalkede tavler, og sortmalede revleporte. Den anden er muret, pudset og kalket hvid. Begge har bræddebeklædte gavle og stråtagte heltage med høgaf.

**Anbefalinger:** De to udlænger bør bevares som de er, for at opretholde det samlede anlæg omkring gårdspladsen. Tagene bør fortsat være stråtag med kragetræer og ubrudte tagflader bortset fra de skulpturelle høgaf.

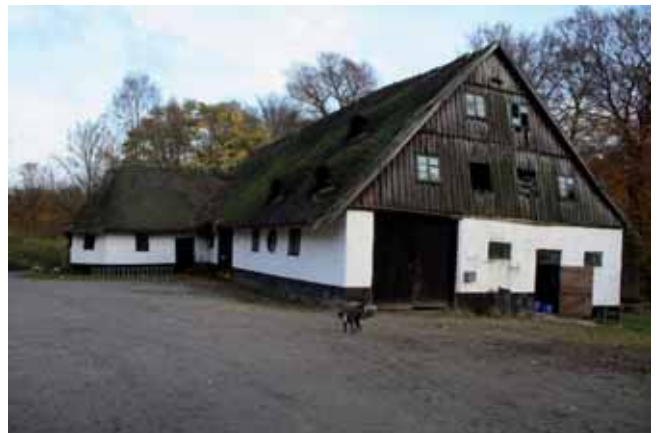
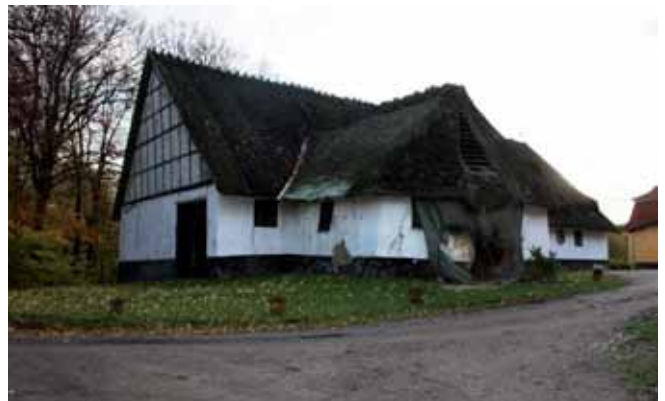
**Adresse:** Folehavevej 125 B  
**Bevaringsværdi:** 3, fredet  
**Opført:** 1840

**Beskrivelse:** Forpagterbolig med staldbygning til Folehavegård. Længehus med stråtag og skorstene i kappen. I tagfladen to kviste. Vinduerne er originale og indgangspartiet udgøres af en fin tofløjet fyldingsdør. Beboelsedelen fortsætter i en staldbygning med en markant udbygning som sammen med den hvidkalkede bygning overfører danner port til gårdspladsen. Hele bygningen har pudsede gulkalkede facader og stråtag.

**Anbefalinger:** Huset er fredet og bør bevares som det er, og løbende vedligeholdes. De originale vinduer og stråtaget uden ovenlysvinduer bør respekteres.

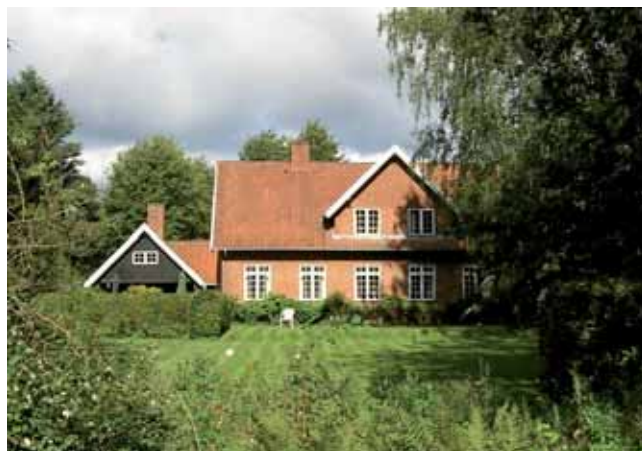
**Adresse:** Folehavevej 145  
**Arkitekt:** Tyge Tillisch & Sven Risom  
**Bevaringsværdi:** 3  
**Opført:** 1937

**Beskrivelse:** Tidstypisk velkomponeret villa opført af røde mursten med stort saddeltag belagt med røde vingetegl. Det er et længehus med en fremtrukket parti på begge sider. De to udbygninger ligger forskudt, og har forskellig højde, hvilket medfører et interessant forløb af de sammenflettede tagflader på husets midte. I facaden står en markant skorsten, og en mindre i tagfladen tæt ved. På begge sider af huset findes tagkviste med muret gavl. Vinduerne er af ædeltræ, og over indgangen et kobberbeklædt halvtæg. Under husets nordlige del findes en dobbeltgarage.

**Anbefalinger:** Huset er et fornemt eksempel på en større muret villa med en velproportioneret bygningskrop, og husets hovedform bør bevares. Facaderne bør stå i blank mur, og taget være røde tegl med murede rygninger. De originale vinduer bør ligeledes respekteres. Der er adskillige ovenlysvinduer i taget, og flere bør undgås. Færre ville styrke husets bevaringsværdi.

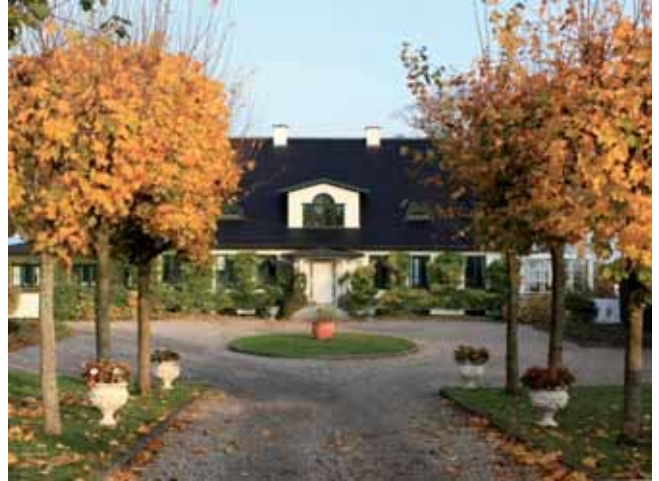
**Adresse:** Fuglevangsvej 3

**Beskrivelse:** Stor muret villa med to længer i vinkel. Helvalmet tag belagt med røde vingetegl. Tre markante skorstene, to i facaden og en i kippen på side-længen. I tagfladen to kviste. Indgangspartiet er fremhævet med en kraftig inddækning i natursten. Vinduerne er af nyere dato. Til huset hører to murede garager, den ene en nyere tilføjelse.

**Anbefalinger:** Huset bør fortsat stå med facader i blank mur og rødt tegltag med murede rygninger. Vinduerne virker lidt fremmede for husets alder og byggeskik, og ved en evt. kommende udskiftning ville vinduer, som i stil og udførelse svarer bedre til husets alder og byggeskik, styrke husets bevaringsværdi. Tagets udtryk svækkes lidt af de isatte ovenlysvinduer, og man bør ikke isætte flere. Omvendt ville en sløjfning styrke husets bevaringsværdi.

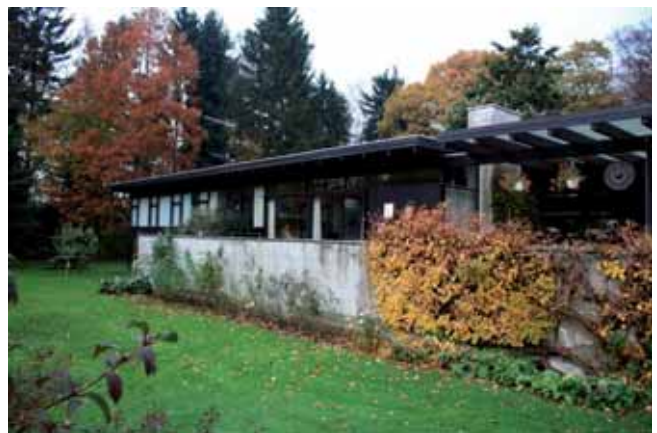
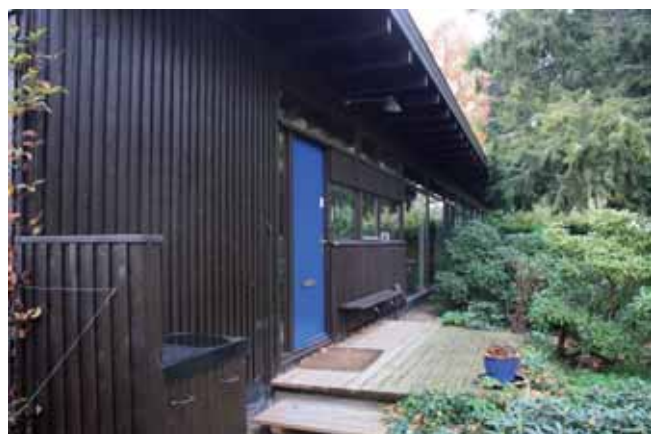
**Adresse:** Hannelundsvej 7  
**Arkitekt:** Jørn Utzon  
**Bevaringsværdi:** 4  
**Opført:** 1954

**Beskrivelse:** Lille modernistisk hus, med vægskiver af hvidmalede mursten og fladt tag. Lukket facade mod vejen, med et langstrakt skråstillet tagvindue, og åben facade med store glaspartier mod haven. Som kuriosum kan nævnes af nabohuset, Hannelundsvej 9, også er tegnet af Jørn Utzon. Det blev dog ikke færdiggjort af Utzon.

**Anbefalinger:** Det flade tag, tagvinduet og den klare forskel på for- og bagside bør opretholdes, og huset ikke udbygges.

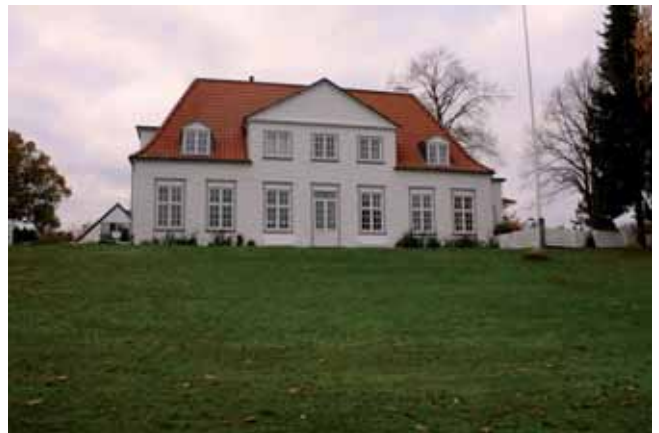
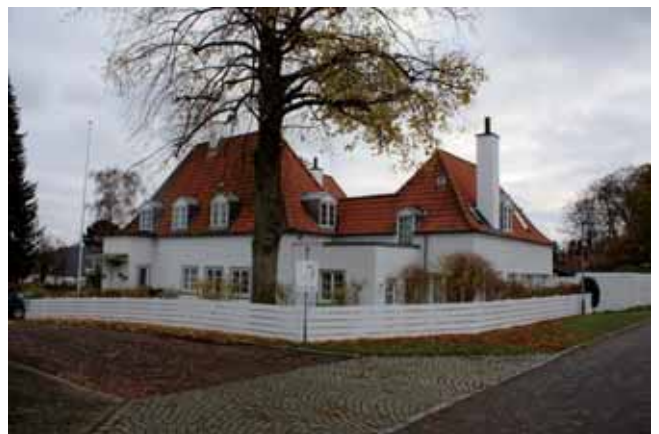
**Adresse:** Karen Blixens Vej 21  
**Bevaringsværdi:** 2  
**Opført:** 1912

**Beskrivelse:** Dette er bagsiden af Rungsted Strandvej 77, men da huset er opdelt behandles denne del særskilt. Fuldmuret rødstensvilla i to plan med helvalmet tag belagt med sortglaserede vingetegl. I kippen to skorstene og i tagfladen en kvist og enkelte støbejernstagvinduer. Rigt detaljeret murværk med gesimsbånd og pilastre. På siden en afrundet karnap med balkon, og på havesiden en markant hjørnedel med balkon, sandstenssøjle, og et karakteristisk kobberklædt kuppeltag. Vinduerne er originale, og har stik med slutsten i sandsten.

**Anbefalinger:** Huset er et fornemt eksempel på periodens murede byggeri, og bør fortsat stå med facader i blank mur med skræbefuger og den fine detaljering. De originale vinduer og tegltaget med murede rygninger og opskalkning bør ligeledes respekteres. Tagfladerne bør ikke isættes tagvinduer. Foran huset er opført en enorm garage, som desværre virker temmelig dominerende, og får huset til at virke klemt.

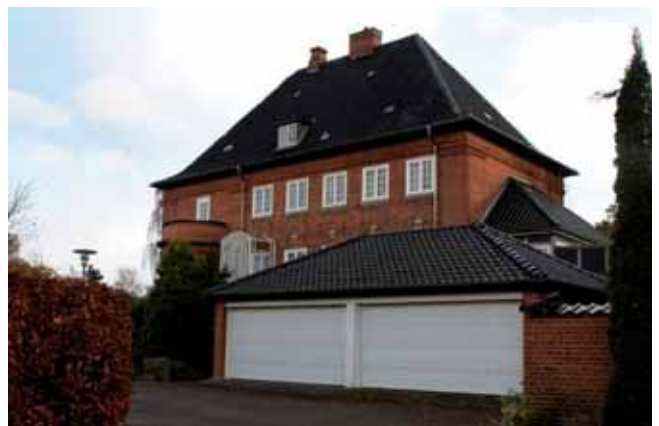
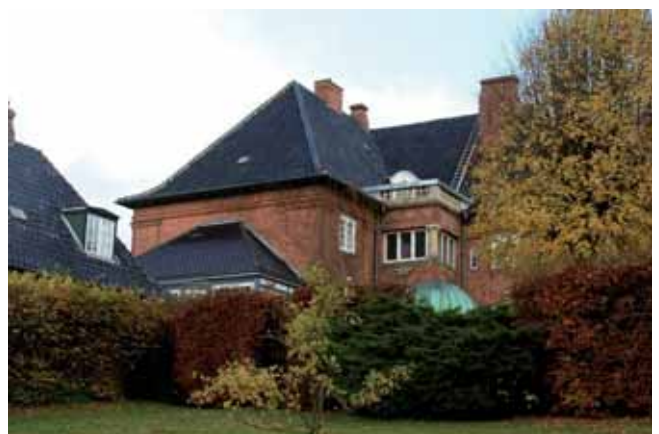
**Adresse:** Karen Blixens Vej 23  
**Bevaringsværdi:** 3  
**Opført:** 1912

**Beskrivelse:** Fuldmuret rødstenshus med helvalmet tag af sortglaserede vingetegl. Huset hører til Karen Blixens Vej 21, men en lavere detaljeringsgrad i murværket. Pga. en enorm garagebygning mellem de to huse, virker huset klemmt. På indgangssiden en afvalmet frontkvist med fransk altan, og i tagfladerne afrundede kviste. I kippen skorstene. Der er både originale vinduer og vinduer af nyere dato. På havesiden en terrasse i husets længde, og grundet terrænfald en stenbeklædt kælderetape. I haven findes et udhus i to plan, med facader i både blank mur og rødkalket puds.

**Anbefalinger:** Husets facader bør fortsat stå i blank mur med skrabe-fuger, og taget være af tegl med murede rygninger. Mod haven skæmmes taget af store ovenlysvinduer, og en sløjfning ville styrke husets bevaringsværdi. De tilbageværende originale vinduer bør bevares, og bruges som udgangspunkt ved evt. kommende udskiftninger af de øvrige vinduer.

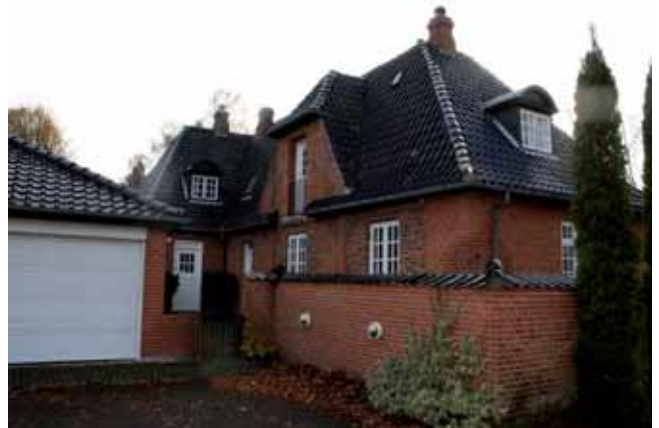
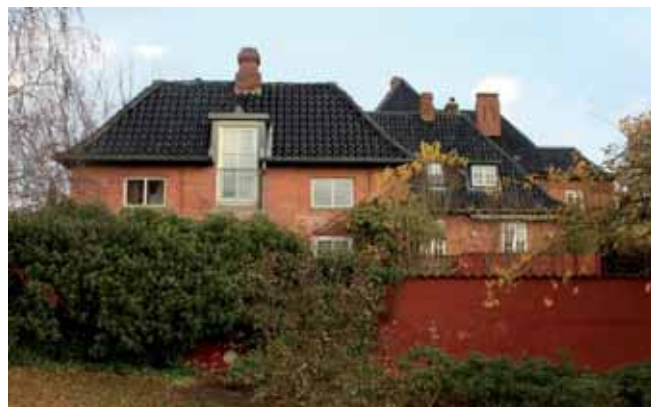
**Adresse:** Kirkegårdsvej 1  
**Bevaringsværdi:** 3  
**Opført:** 1928

**Beskrivelse:** Kapel i klassicistisk stil med helvalmet tag belagt med sortglaserede tegl, og hvidpudsede facader. Fronten udgøres af en dobbeltdør med sandstensindfatning, og afsluttes af en trekantfronton med inskriptionen: "Det Saaes I Skrøbelighed Det Opstaar I Kraft". Langs siderne sidder en vinduesrække.

**Anbefalinger:** Tegltaget med murede rygninger og de originale vinduer bør bevares. Også den rene sluttede form bør respekteres. Tagfladerne bør forblive ubrudte.

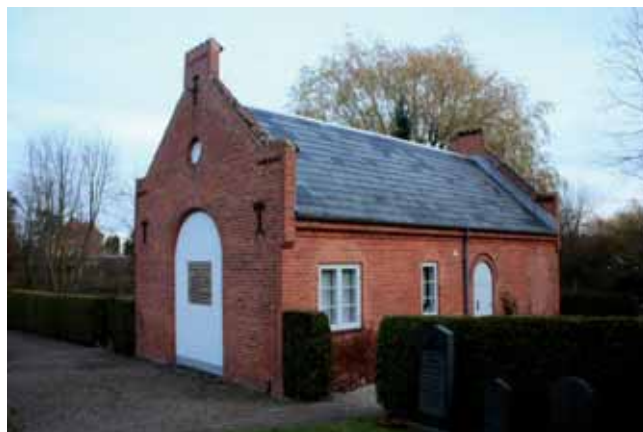
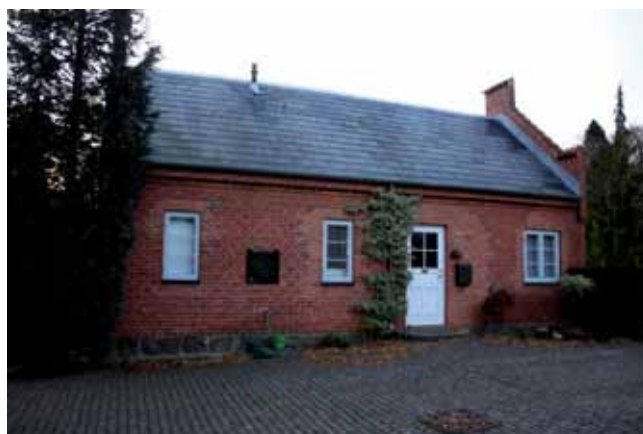
**Adresse:** Kong Georgsvej 25  
 Dortheaborg  
**Bevaringsværdi:** 4  
**Opført:** 1857

**Beskrivelse:** Fuldmuret længehus 7 fag med symmetrisk opbygget facade med centralt indgangsparti som udgøres af en tofløjet fyldningsdør. Mod haven en frontkvist. Vinduer er af nyere dato. Taget er et saddeltag med brune vingetegl, og to skorstene i kippen. I tagfladen adskillige ovenlysvinduer. Facaderne er pudsede og kalket gule.

**Anbefalinger:** Husets hovedform bør bevares tillige med den fine hoveddør. Husets bevaringsværdi vil i fremtiden kunne styrkes ved at isætte traditionelt udførte vinduer med enkeltlagsglas med kitfals. Taget bør fortsat være et tegltag med muret rygning og mørtelforskelling ved skorstenene.

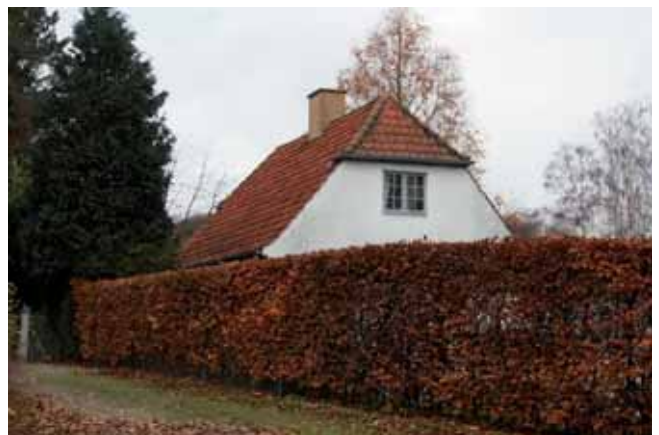
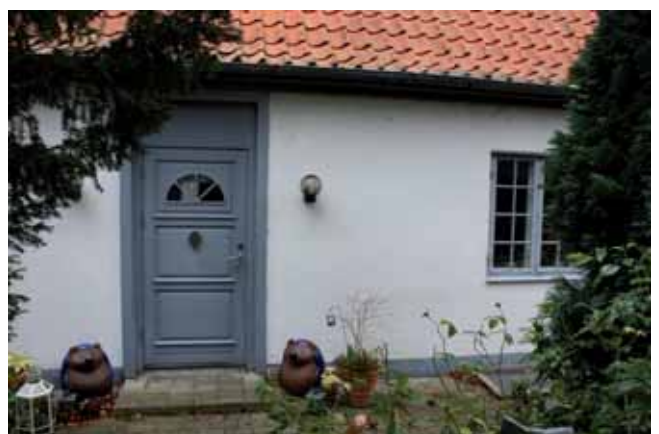
**Adresse:** Linstowsvej 5  
**Bevaringsværdi:** 4  
**Opført:** 1875

**Beskrivelse:** Længehus med murede pudsede facader og træbeklædt gavl. Taget er stråtag med en enkel kvist i tagfladen. Vinduer og døre er af nyere dato. Et prunkløst hus med en aftrappet gesims som eneste udsmykning. Huset er blevet forlænget med to fag, således at kvisten ikke længere sidder i midten af tagfladen.

**Anbefalinger:** Huset fremstår temmelig moderniseret med nye vinduer og døre, tillige med et nylagt stråtag uden kragetræer på mønningen. Bevaringsværdien ville styrkes hvis mønningen fik kragetræer igen, og man retablere en eller flere skorstene, med sokkel skaft og gesims, i kippen. Tagfladerne bør fortsat stå ubrudte, bortset fra kvisten.

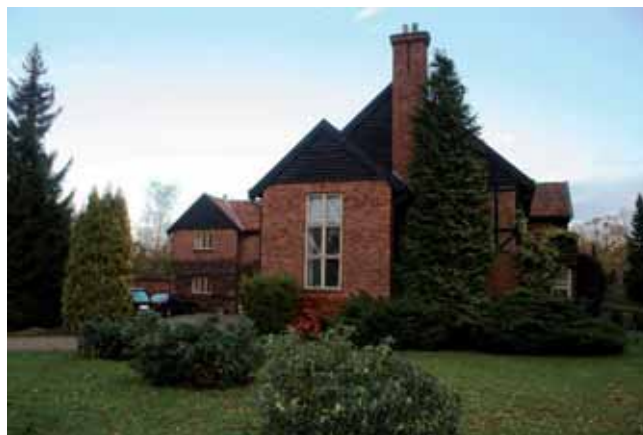
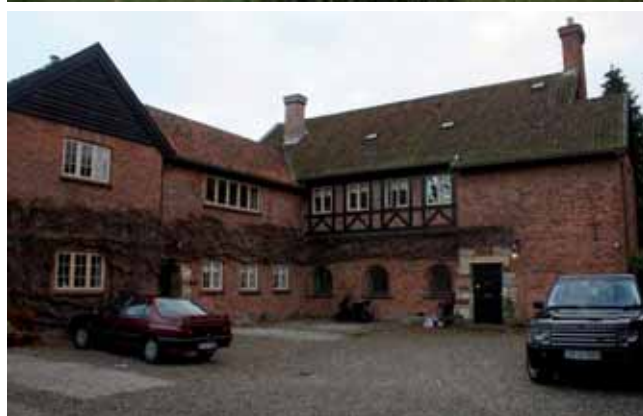
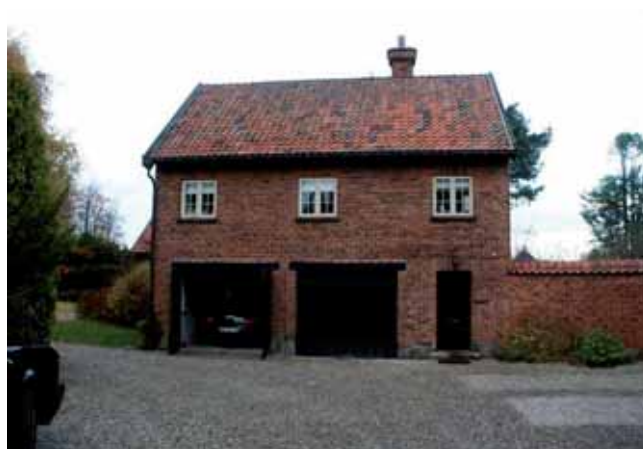
**Adresse:** Rungsted Strandvej 39  
**Arkitekt:** Albert Oppenheim  
**Bevaringsværdi:** 2  
**Opført:** 1937

**Beskrivelse:** Markant rødstensvilla, med helvalmede tage belagt med sorte vingetegl. Denne er en af flere store villaer i området som har stilmæssige træk fra engelsk villaarkitektur. Huset er opført i to plan, med to fløje udlagt i vinkel. Fremtrukket indgangsparti med balkon over, og et udkræget halvtag. Omkring døren en indfatning i natursten. Mod haven fremtrukne frontkviste. I tagfladerne såvel som i facaderne står adskillige markante skorstene. Vinduerne er originale.

**Anbefalinger:** Huset bør bevares som det er, med facader i blank mur, tegltag med murede rygninger og originale vinduer. Tagfladerne bør ikke isættes yderligere tagvinduer.

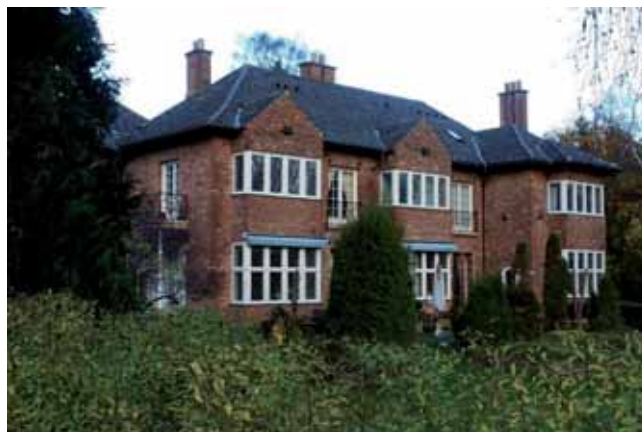
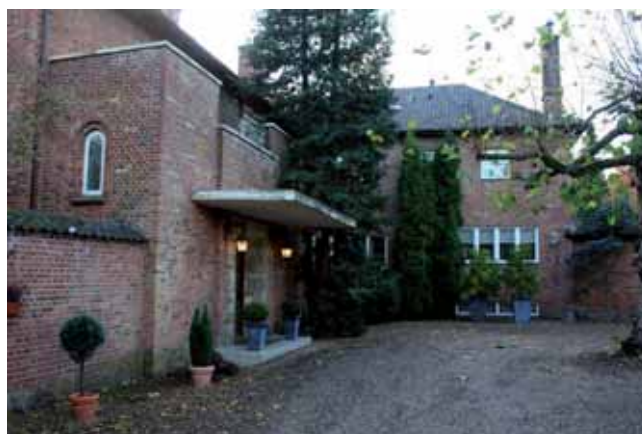
**Adresse:** Rungsted Strandvej 39  
**Bevaringsværdi:** 2  
**Opført:** 1937

**Beskrivelse:** Chaufførbolig med garager i stueplanet og beboelse på første sal. Facader i blank mur, originale vinduer og helvalmet opskalket tag af sorte vingetegl.

**Anbefalinger:** Huset indgår som en vigtig del af helheden og bør bevares som det er, med samme udtryk og materialer som hovedbygningen.

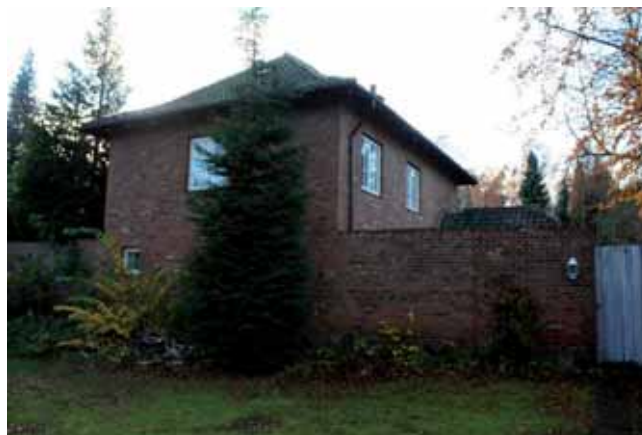
**Adresse:** Rungsted Strandvej 47 B  
Billeshave

**Beskrivelse:** Muret længehus med bindingsværks-gavl. Heltag af fibercementplader. Vinduerne er originale og har karakteristiske afrundede hjørner. På gavlen en altan med et stort glasparti over altandørene. En lille gesims med formsten formidler overgangen fra mur til tag. Huset skæmmes af et tilbygget indgangsparti. Dette er et af de første sommerhuse der opførtes på egnen, og grunden blev givet bygherren, en kunstmaler, som honorar for et portræt.

**Anbefalinger:** Bevaringsværdien knytter sig især til kulturhistorien, da tilbygningen skæmmer huset. Facaderne bør fortsat stå i blank mur, og de karakteristiske afrundede vinduer bevares. Også bindingsværksgavlen bør respekteres.

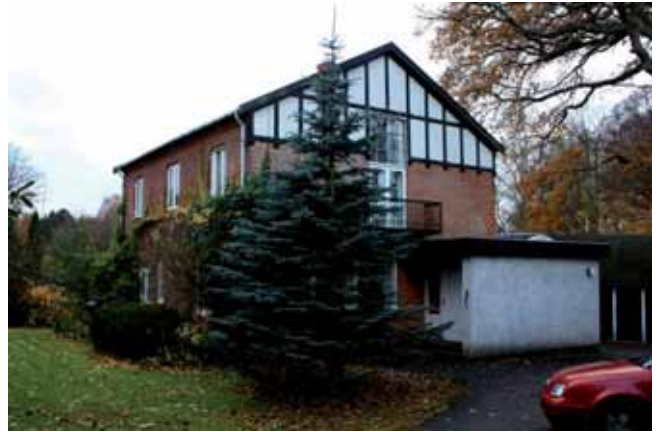
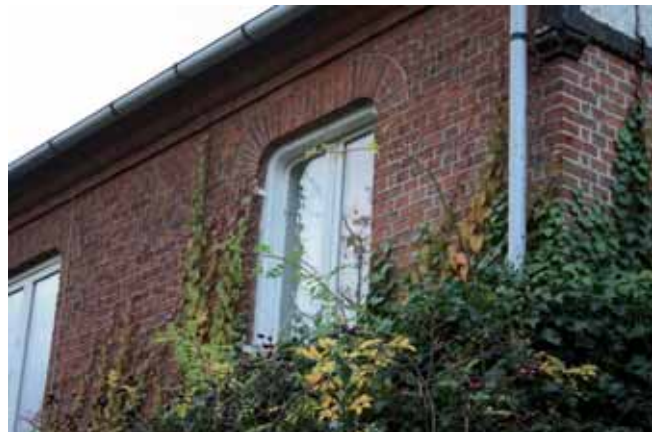
**Adresse:** Rungsted Strandvej 49  
Bakkehus

**Beskrivelse:** Muret villa med helvalmet tag med høj rejning, belagt med naturskifer. I kippen en skorsten, og i tagfladerne kviste, den ene med et tre-fløjet vindue, og mod vejen en altankvist. Vinduerne er originale og forsynede med skodder. En muret garage hører til huset. Pudsigt nok er bagsiden af huset malet hvidt.

**Anbefalinger:** Husets facader bør fortsat stå i blank mur, og bevares sin hovedform. Tagfladerne bør ikke isættes yderligere tagvinduer, og en sløjfning af tagvinduet mod vejen ville styrke husets bevaringsværdi. De originale vinduer bør ligeledes bevares.

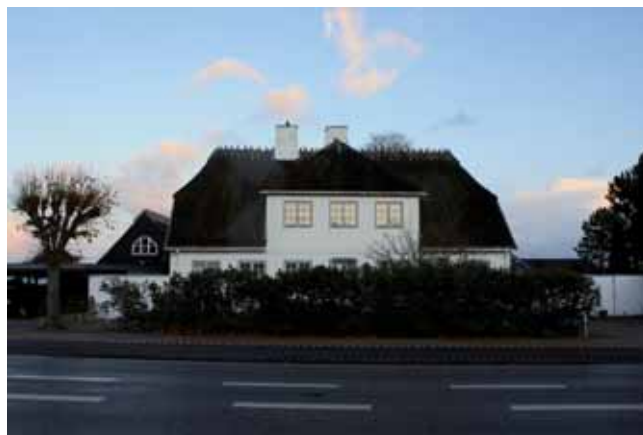
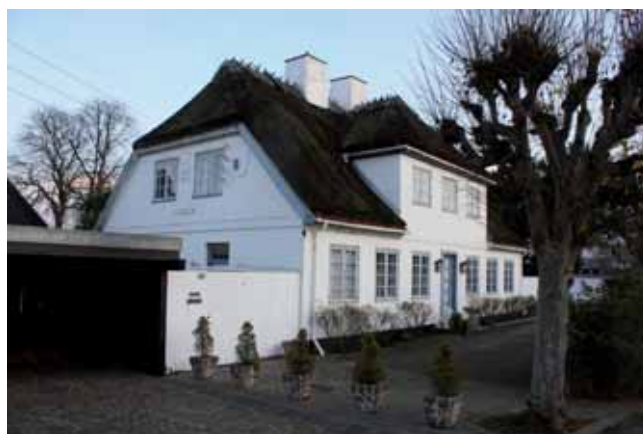
**Adresse:** Rungsted Strandvej 94 C

**Beskrivelse:** Sidehus til Villa Lindely, som blandt andet har været brugt som staldbygning, men nu ombygget til beboelse. Huset har murede hvidpudsede facader, og bræddebeklædt gavl med et nyere vinduesparti. Taget er stråttækt med kviste og en skorsten i kippen. Ved tagfoden et teglskifte. Vinduerne er af nyere dato, dog er vinduerne i kvistene originale. Mod sundet forlænges tagfladen, og denne del af taget har ovenlysvinduer.

**Anbefalinger:** Huset har kulturhistorisk værdi som en af de ældste fra det gamle fiskerleje, men fremstår i dag lettere moderniseret. Ovenlysvinduerne er fremmede for husets alder og byggeskik, og man bør ikke isætte flere. De tilbageværende originale vinduer bør bevares og benyttes som model for evt. fremtidige vinduesudskiftninger. Gavlvinduet er ligeledes fremmed for huset, og en sløjfning vil styrke husets bevaringsværdi.

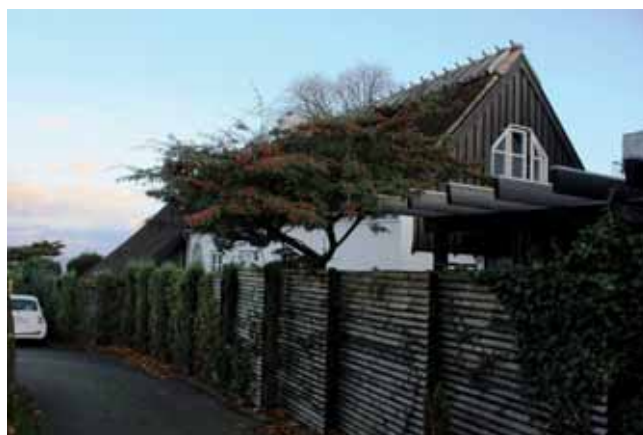
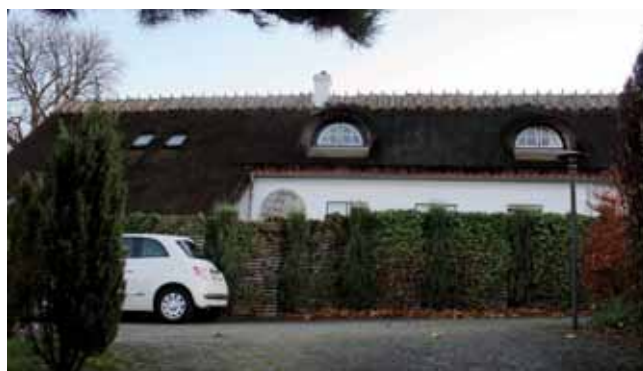
**Adresse:** Rungsted Strandvej 95  
**Bevaringsværdi:** 4  
**Opført:** 1780

**Beskrivelse:** Bindingsværkshus med stråtag. Huset er udvidet med en muret del, og står nu med tyndpudsede facader i en grå farve. Vinduerne er af nyere dato. På bagsiden en markant skorsten, og yderligere en lav tilbygning.
