## **Ændring af Lokalplan 143 – Bevaring i Hørsholm Kommune**

## Lokalplan 143

Bevaring i Hørsholm Kommune

Lokalplanen er udarbejdet af Hørsholm Kommune, Center for Plan og Miljø, i samarbejde med NIRAS Planlægning. Hørsholm Egnsmuseum har bidraget med udarbejdelsen af afsnittet i redegørelsen om områdernes historie.

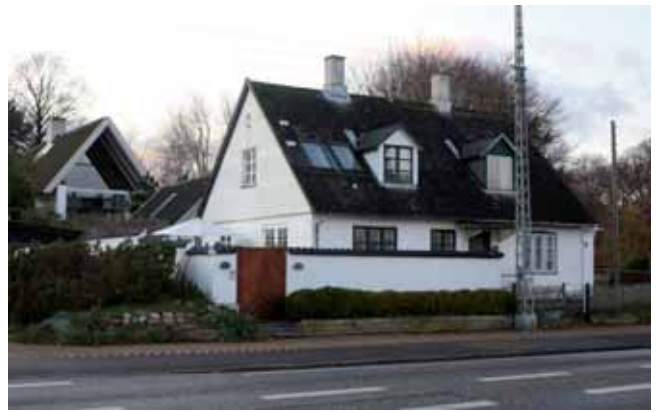
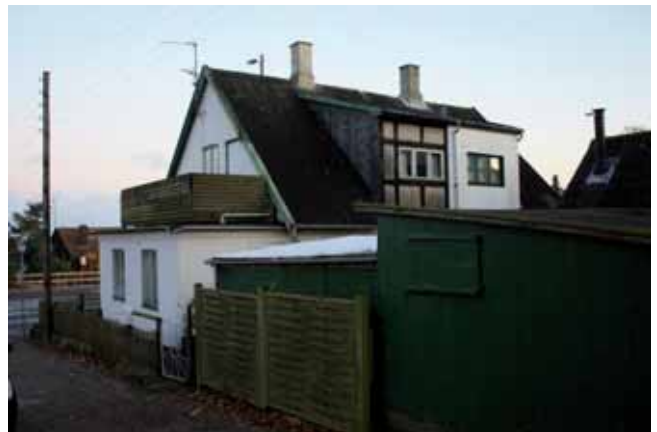
**Adresse:** Rungsted Strandvej 102  
**Bevaringsværdi:** 3  
**Opført:** 1896

**Beskrivelse:** Muret pudset hus med en markant frontkvist i facaden og saddeltag dækket med tagpap. I kippen to skorstene og et enkelt tagvindue ved siden af frontkvisten. Vinduerne er af nyere dato, og en tilbygning er opført ved siden af huset, og forbundet med en mellembygning der også fungerer som indgangsparti. På den anden side af huset er en dobbeltgarage opført af sortmalet træ og tag af tagpap.

**Anbefalinger:** Huset hører til de ældste huse omkring det gamle fiskerleje, og bevaringsværdien er især knyttet til kulturhistorien. Huset bærer kraftigt præg af modernisering og ombygning, men homogeniteten i materialeholdning fra garage til hus og tilbygning klæder huset. Huset bør ikke tilbygges yderligere mod vejen, og den fine symmetriske facader respekteres. Tagfladerne bør ikke bryder yderligere.

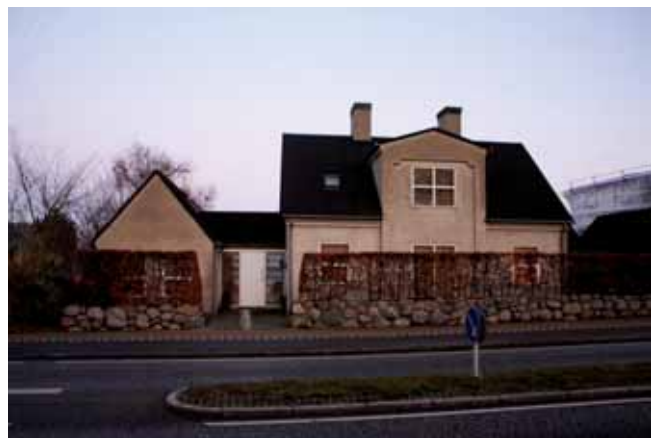
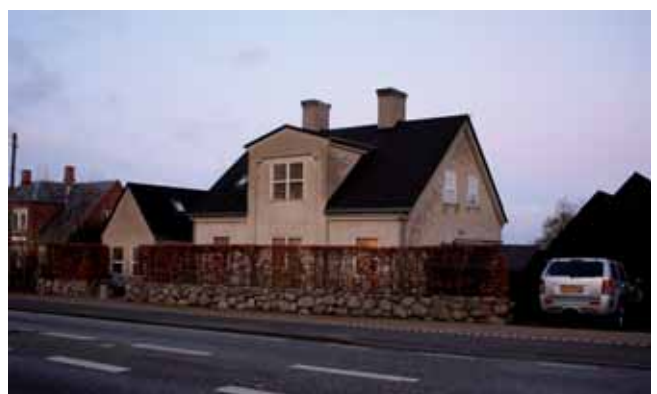
**Adresse:** Rungsted Strandvej 104  
**Bevaringsværdi:** 3  
**Opført:** 1893

**Beskrivelse:** Fuldmuret rødstensvilla med facader i blank mur og brændte fuger. I den ene ende af langsiden har huset en frontkvist, og i den anden del af tagfladen en særpræget tagkvist med tredelt vindue. Taget er et saddeltag belagt med naturskifer. I kippen to skorste-  
ne. Vinduerne er originale, og de store vinduer mod vejen udsmykket med en hvidmalet pudset indfatning. En meget enkel gesims følger tagfoden, og fortsætter rundt langs gavlene.

**Anbefalinger:** Huset bør fortsat have facader i blank mur og brændte fuger. De originale vinduer og skifertaget bør ligeledes bevares, og tagfladen mod vejen ikke isættes ovenlysvinduer.

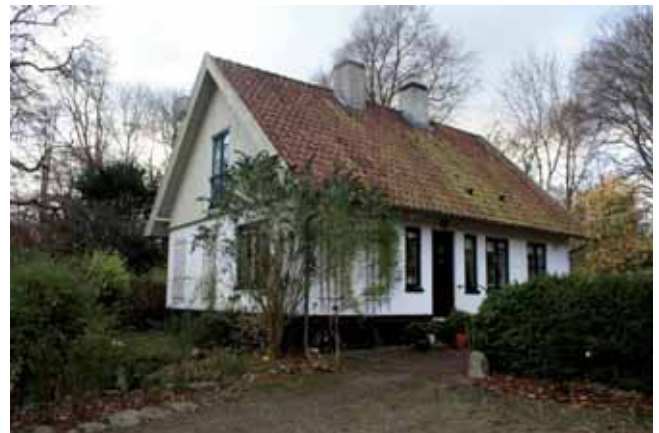
**Adresse:** Rungsted Strandvej 111  
 Rungstedlund  
**Bevaringsværdi:** 1, fredet.  
**Opført:** 1800

**Beskrivelse:** To-længet anlæg, med en fløj i to plan, og resten i ét plan. Begge fløje har halvvalmede tage af røde vingetegl. I kippen adskillige skorstene. Vinduerne er originale. En trukket gesims formidler overgangen fra mur til den opskalkede tagfod. Mod parken har den lave fløj et murparti med hamborgfuger. På nordsiden findes en havestue med fint detaljeret træværk. Huset har stor kulturhistorisk værdi, blandt andet fordi Karen Blixen boede her. Huset rummer i dag Karen Blixen museet.

**Anbefalinger:** Huset er fredet, og bør bevares som det er. Den løbende vedligeholdelse bør foretages med traditionelle metoder og materialer svarende til husets alder, byggeskik og oprindelige udtryk. Der bør ikke isættes yderligere tagvinduer i tagfladerne.

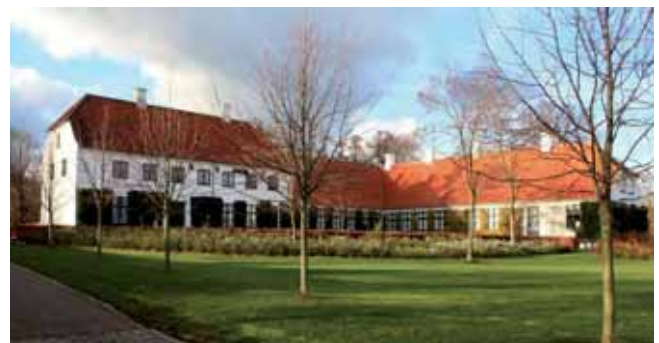
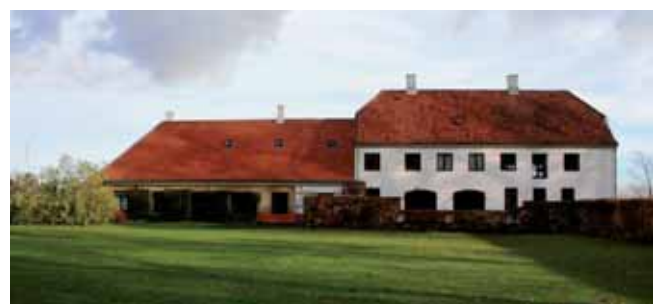
**Adresse:** Rungsted Strandvej 113  
Søholm

**Beskrivelse:** Muret pragtvilla, bestående af en hovedfløj og to sidefløje. Huset har rødder langt tilbage i Rungsteds historie, men fik sin nuværende form i 1941, hvor de to sidefløje blev bygget til. Centralt er en frontkvist over tre fag med trekantfronton. Her findes indgangen, der udgøres af en fin tofløjet fyldningsdør. Vinduerne er af nyere dato. Facaderne står pudsede og gule. Taget, som er lagt med røde vingetegl, har halvvalm og skorstene i kippen. På hver side af frontkvisten sidder en tagkvist, og sidefløjene har en taskekvist på ydersiden. Mod nord findes en garagebygning af bindingsværk med beboet overdel.

**Anbefalinger:** Husets hovedform og den symmetriske facade bør bevares, tillige med det røde tegltag med murede rygninger. Tagfladerne bør friholdes for ovenlysvinduer.

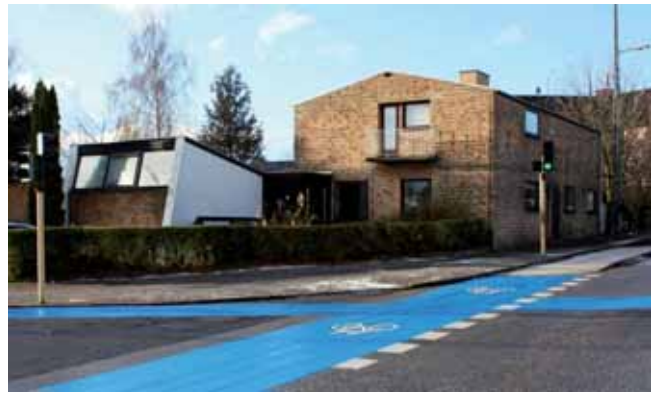
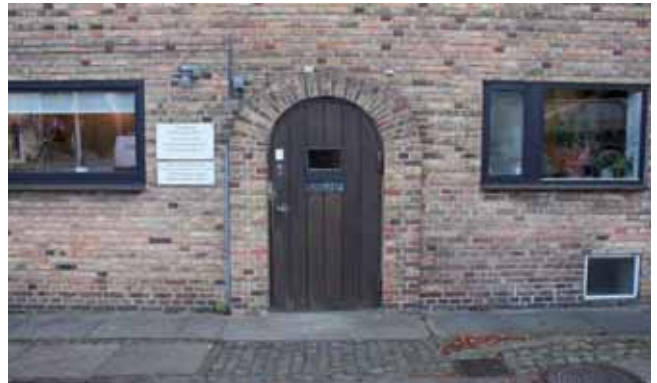
**Adresse:** Rungsted 78 A  
 Rungsted Ladegaard  
**Arkitekt:** Gotfred Tvede (Stuehus)  
 Knud Borring (avlsbygninger)  
**Bevaringsværdi:** 2  
**Opført:** 1900

**Beskrivelse:** Stuehus til Rungsted Ladegaard. Velkomponeret klassicistisk villa i to plan med pudsede facader. Taget er et mansardtag beklædt med metalplader. I kippen to skorstene, og i mansarden tætsiddende kviste. Symmetrisk opbygget facade, der inddeles af pilastre. Vinduerne er originale. Det centrale indgangsparti udgøres af en tofløjet fyldningsdør med overvindue, samt en pudset inddækning. En trukket gesims danner overgang fra mur til tag. Huset har kælder med to kælderdøre på forsiden. På siden af huset er en havestue tilføjet. Udlængerne til Rungsted Ladegaard har haft betydelige arkitektoniske kvaliteter, og var teknologisk fremsynede, men udlængerne er revet ned i 2010, grundet forfald.

**Anbefalinger:** Stuehusets hovedform og de originale vinduer bør bevares. Ved en evt. kommende restaurering bør den fine detaljering af facaderne respekteres.

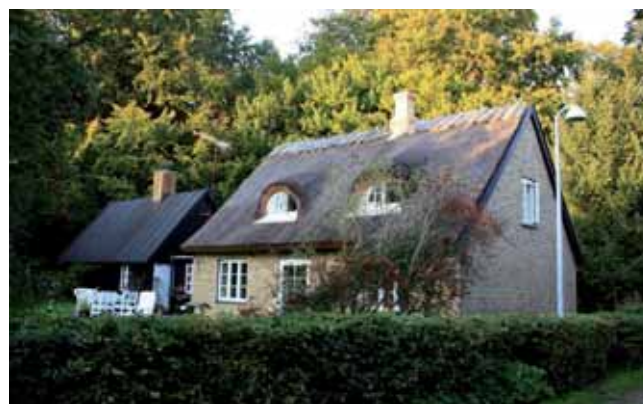
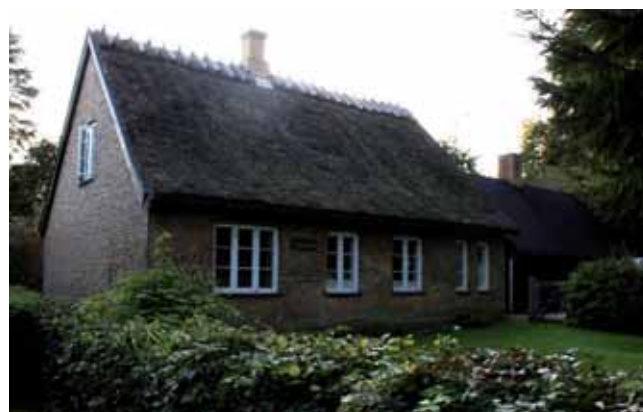
**Adresse:** Smidstrupørevej 8  
Smidstrupøre

**Beskrivelse:** Vognhus af bindingsværk opført som del af Smidstrupøre. Beliggende ved hovedporten sammen med portnerboligen, hvor de sammen udgør en fin helhed, der sætter stemningen før ankomsten til selve Smidstrupøre. Taget er lagt med røde vingetegl, og udført med halvvalm og opskalkning. I kippen to skorstene, og i tagfladen et høgaf og et enkelt ovenlysvindue. Facaden har pudsede tavler, og tre grønmaledede vognporte tillige med en række meget fint opsprossede originale vinduer af forskellige formater.

**Anbefalinger:** Huset fremstår meget originalt, og bør bevares som det er. Vinduerne, portene og det røde tegltag med murede rygninger især. Tagvinduet er fremmed for huset, og en sløjfning ville styrke husets bevaringsværdi yderligere.

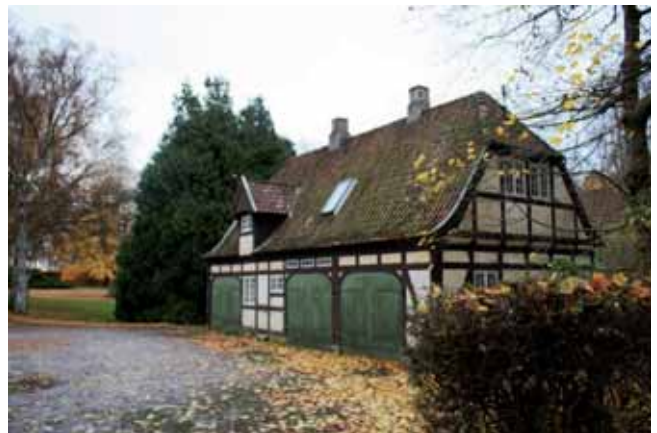
**Adresse:** Smidstrupørevej 10  
Smidstrupøre

**Beskrivelse:** Bindingsværksvilla med hoveddel i to etager, og sidefløje i halvandet og et plan. Taget af røde vingetegl har valm og skorstene i kippen. De fint opsprossede originale vinduer er bevaret.

**Anbefalinger:** Huset bør bevaret så originalt som muligt, og løbende vedligeholdes med brug af traditionelle metoder og materialer.

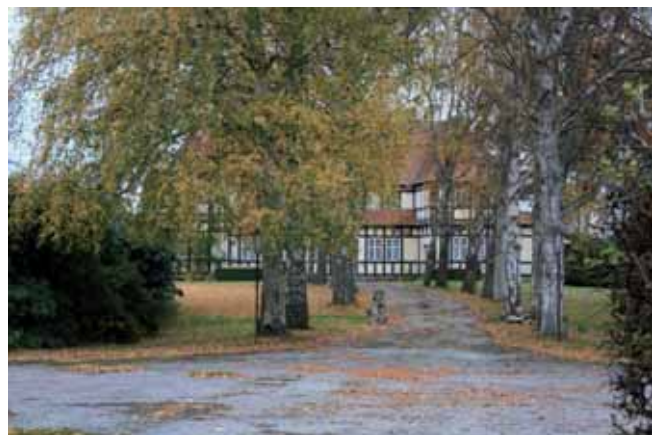
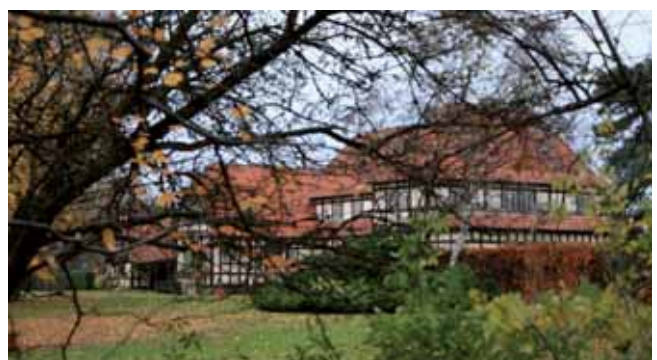
**Adresse:** Smidstrupørevej 14  
Smidstrupøre

**Beskrivelse:** Portnerbolig opført til Smidstrupøre. Huset er sammen med et vognhus beliggende ved hovedporten til Smidstrupøre. Det er et bindingsværkshus med halvvalmet tag belagt med røde vingetegl. I kippen to skorstene. Vinduerne er originale og fint opsprossede.

**Anbefalinger:** Huset bør bevares som det er, med opstreget bindingsværk, pudsede tavler og originale vinduer. Også det opskalkede røde tegltag med murede rygninger og ubrudte tagflader bør bevares.

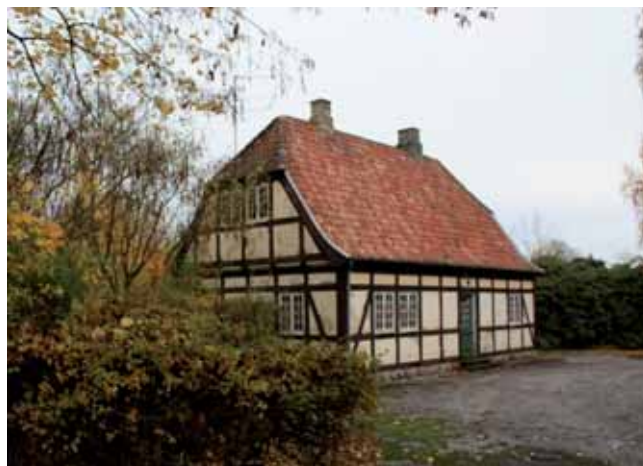
**Adresse:** Sømandshvilevej 1

**Beskrivelse:** Mindre bindingsværkshus med pudsede rødkalkede facader og stråtag med bræddebeklædt gavl. Vinduerne er originale. Mod parken har taget en kvist. Huset er del af det oprindelige Sømandshvile, hvoraf hovedbygningen er gået til i en brand, og den nuværende hovedbygning opført i 1948.

**Anbefalinger:** Huset fremstår meget velbevaret, og indgår sammen med hovedbygningen og en stråtekt længe overfor, et fint trefløjet anlæg omkring en gårdsplads. Stråtaget med ubrudte tagflader, de originale vinduer og de rødkalkede facader bør fortsat bevares.

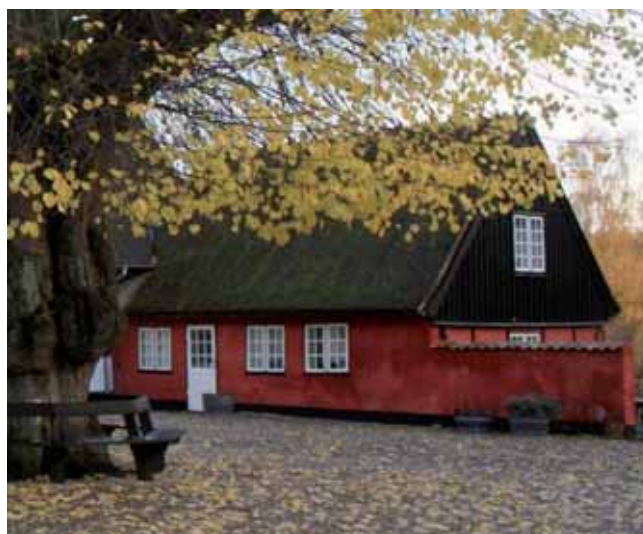
**Beskrivelse:** Stuehus opført med murede pudse-  
de facader, og heltag belagt med træspån. I kippen tre  
skorstene, og en markant skorsten i facaden på havesi-  
den. Tagfladerne har altankviste på havesiden, og mod  
gårdspladsen tagkviste i to stokværk, hvoraf de øvre er  
små og med runde vinduer. Mod haven en frontkvist  
over tre fag. Vinduerne er originale og fint opsprossede.  
Dørene mod gårdspladsen har skodder.

**Anbefalinger:** Husets flotte tag af træspån bør  
bevares, og friholdes for tagvinduer. De originale vinduer  
og de fine døre bør ligeledes bevares. Huset indgår sam-  
men med stråttækte længer i en fin helhed omkring gårds-  
pladsen, som bør respekteres.

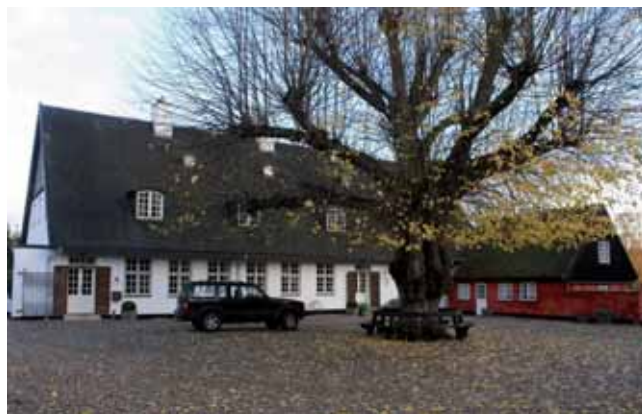
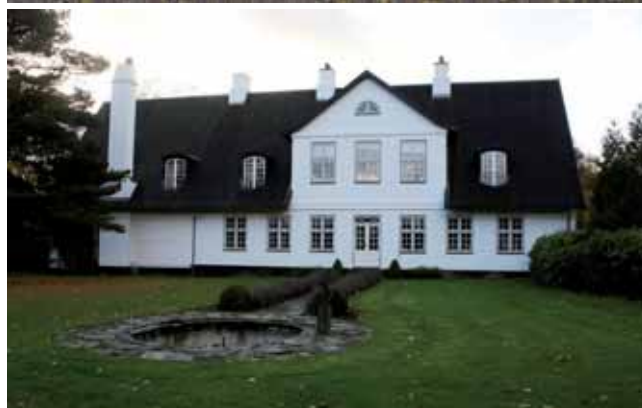
**Beskrivelse:** Rødkalket pudset længebygning med  
stråtag, tilhørende Sømandshvile. Mod vejen har facaden  
en række originale vinduer og taget tre kviste, og mod  
gårdspladsen sortmalede revleporte og et høgaf. Mod  
vest afsluttes facaden med bindingsværk, og gavlen har et  
stort vinduesparti.

**Anbefalinger:** Længen indgår som en vigtig del af  
helheden omkring gårdpladsen. De rødkalkede facader,  
stråttaget og de originale vinduer bør fortsat bevares.

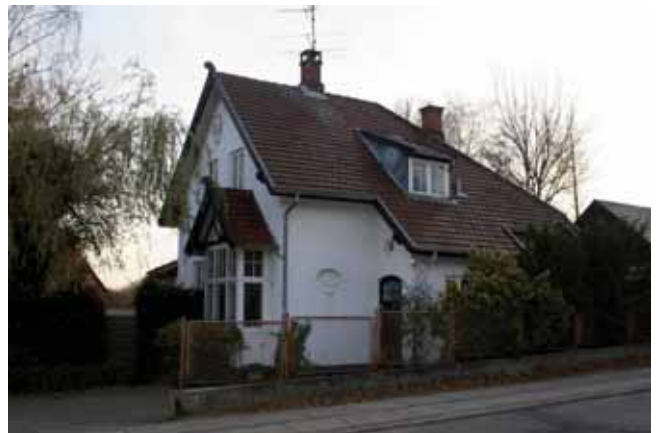
**Beskrivelse:** Sammensat muret og pudset villa med halvmede tage af røde falstagsten. Mod nord er en tårnlignende tilbygning fra 1916, som forbindes med det øvrige hus via en lavere mellembbygning med en rundbuet portåbning. Dette giver en stemningsfuld ankomst til huset, der ligger på en bakketop. Vinduerne er mestendels originale, og i taget er skorstene, kviste og enkelte ovenlysvinduer. Til huset hører også en sortmalet bjælkehytte.

**Anbefalinger:** Husets fine ankomstfacade bør bevares som den er. Taget bør fortsat være af røde teglsten med murede rygninger. Yderligere tagvinduer bør undgås på forsiden af huset. De originale vinduer bør fortsat bevares.

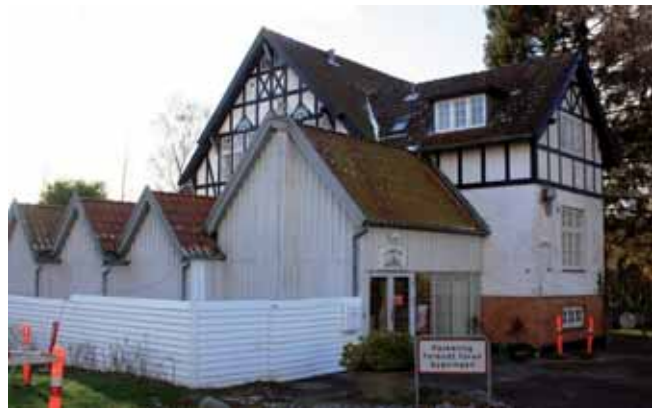
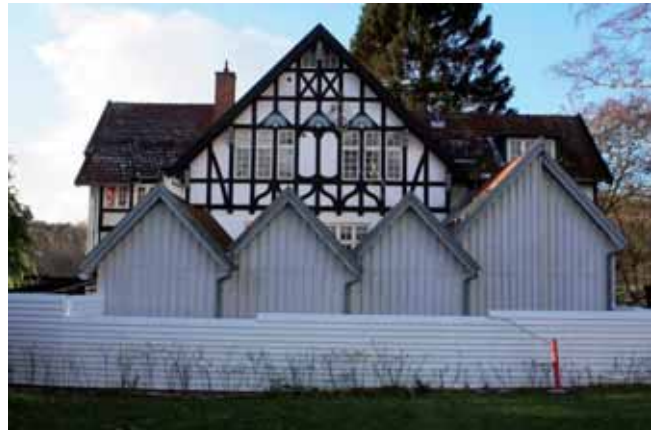
**Adresse:** Ulvemosevej 6

**Beskrivelse:** Tidstypisk rødstensvilla med heltag af røde falstagsten. I tagfladen en lav taskekvist og i kappen en skorsten. På gavlen en balkon båret af en muret søjle og en halvmur. Tagudhænget forlænges ved indgangen til at danne en søjlebåret overdækning. Enkelte originale vinduer er bevaret. Eksempelvis de øverste vinduer på nordsiden, og det store vindue på østfacaden.

**Anbefalinger:** Husets facader bør fortsat stå i blank mur. Taget bør fortsat være af røde tegl, og ved en evt. kommende gennemgang af taget, ville en muret rygning styrke husets bevaringsværdi. Tagfladen mod vejen bør bevares ubrudt, bortset fra kvisten. Denne bør ikke forhøjes. De tilbageværende originale vinduer bør bevares, og benyttes som udgangspunkt ved evt. kommende udskiftninger.

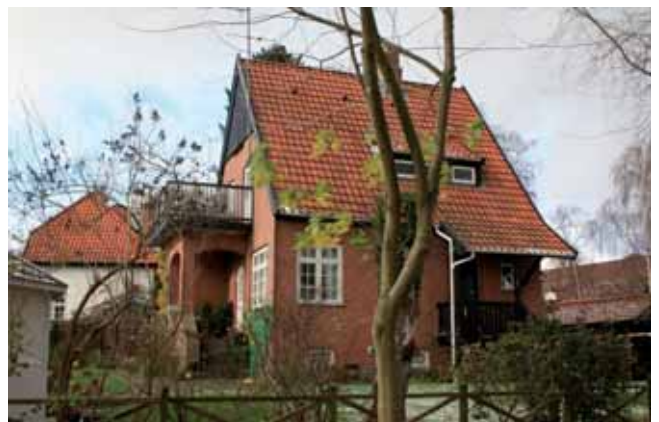
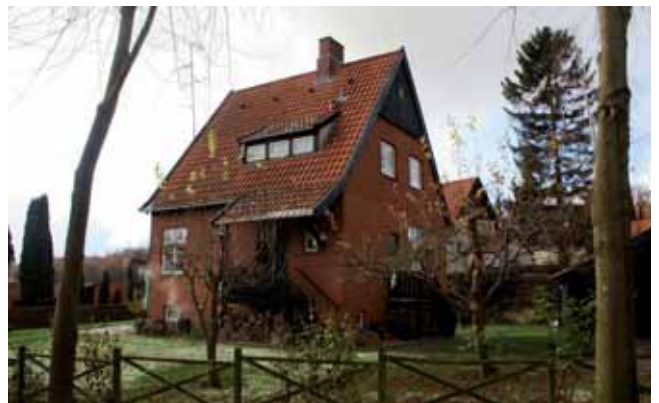
**Adresse:** Ulvemosevej 7

**Beskrivelse:** Fuldmuret rødstensvilla med stil-mæssige træk fra Bedre Byggeskik. Taget har halvvalm og er lagt med røde vingetegl. I kippen to skorstene. Mod haven har huset en afvalmet frontkvist. En aftrappet gesims formidler overgangen fra facaden til den opskalkede tagfod. Frontkvisten har sparrenkøpesims. Vinduerne er originale. På gavlen findes en fin lille udbygning med

**Anbefalinger:** Facaderne bør fortsat stå i blank mur med skræbefuger, og taget være røde vingetegl med murede rygninger. De originale vinduer bør ligeledes bevares, og ovenlysvinduer i tagfladen mod haven undgås.

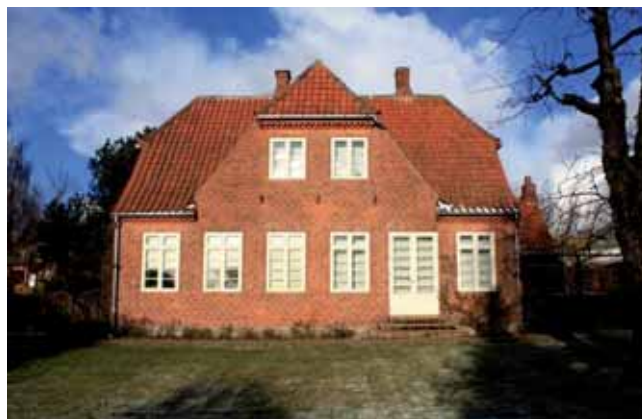
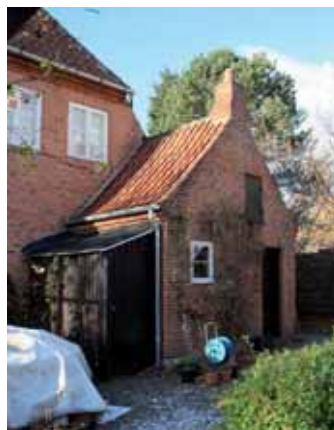
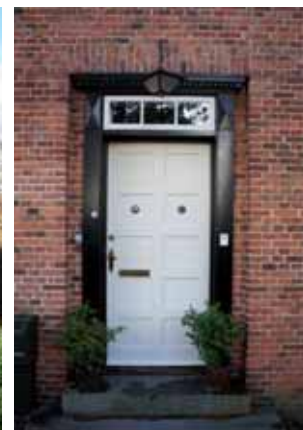
**Adresse:** Ulvemosevej 8

**Beskrivelse:** Muret hvidpudset villa med helvalmet tag belagt med røde falstagsten. Vinduerne er originale, dog med enkelte undtagelser. Mod haven findes en muret havestue med balkon. Havestuen har nye vinduer. I tagfladen en kvist, et ovenlysvindue og to hvidmalede skorstene.

**Anbefalinger:** Tegltaget af røde tegl med murede rygninger bør bevares tillige med de originale vinduer.

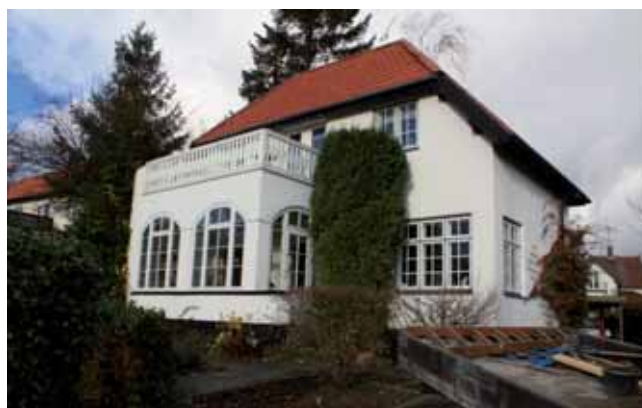
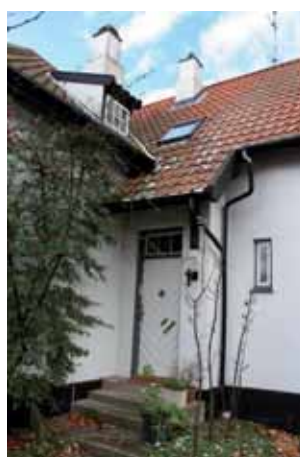
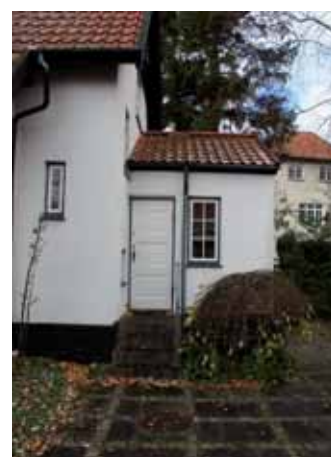
**Beskrivelse:** Fuldmuret pudset villa med en markant beliggenhed langs vejen, og kig til en golfbane. Huset står på en sokkel af natursten, og facaderne er malet i en lyserød farve. Vinduerne er originale. Taget har halvvalm og er lagt med røde falstagsten. På gavlen sidder en balkon, og i tagfladen på begge sider en taskekvist. Ved hver kvist sidder en skorsten, og i kippen endnu en skorsten. I valmen sidder et afrundet tagvindue. En muret havestue med fine vinduespartier er tilføjet.

**Anbefalinger:** Taget bør fortsat være af røde teglsten, og rygningerne lægges i mørtel. De originale vinduer bør ligeledes bevares. Tagfladerne bør forblive ubrudte bortset fra de eksisterende kviste.

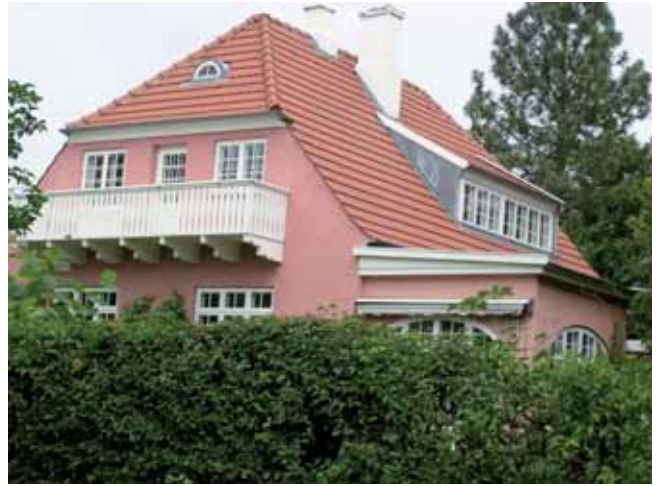
**Beskrivelse:** Muret guldpuddet villa med en facade og en fuldmuret gavl i to plan, medens resten af huset er i et plan vinkelret herpå. Denne usædvanlige opbygning gør at huset tager sig meget forskelligt ud fra hver side. Taget er lagt med røde falstagsten og har to skorstene i kippen. Mod syd afsluttes taget med halvvalm og gavlen har en balkon. Tagfladen har en lav taskekvist og enkelte tagvinduer. Størstedelen af vinduerne er originale. Indgangspartiet er trukket tilbage i en rundbuet hvidmalet niche med en udsmykket indfatning

**Anbefalinger:** Huset udgøre et interessant element i gadebilledet, og bør bevares sin hovedform. De originale vinduer bør bevares, og taget bør fortsat være af røde tegl med murede rygninger. Tagfladerne bør ikke brydes yderligere.

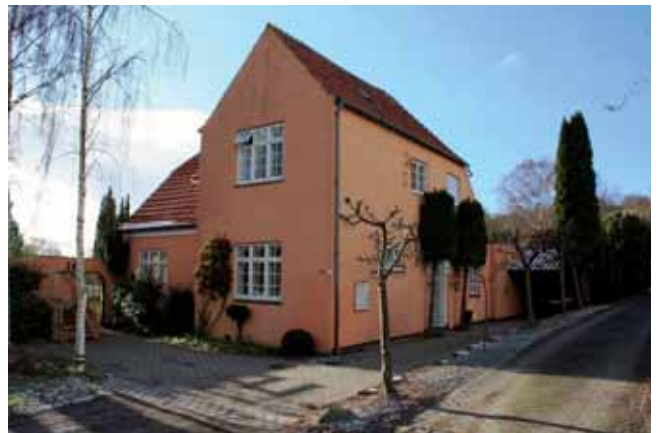
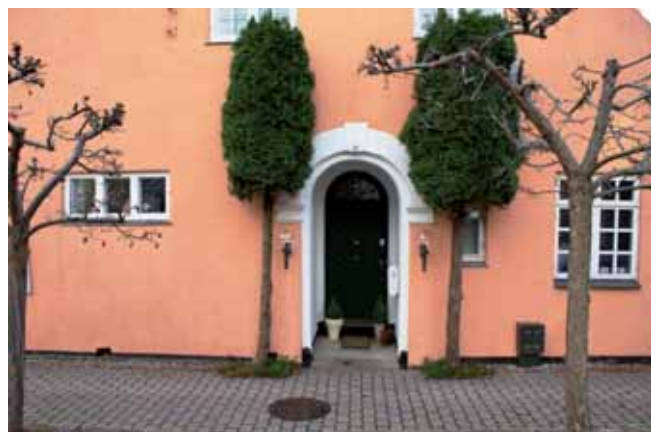
**Beskrivelse:** Banearbejderhus, opført som fuld-muret villa med pudsede facader og halvvalmet tag belagt med røde vingetegl. På den østlige gavl er taget helvalmet og tagfladen forlænget til midt på facaden. En hvidmalet aftrappet gesims danner overgang fra mur til tagfod, og foretager en aftrapning ved den lave gavl. En lav kvist sidder i tagfoden. I kippen en skorsten, og i den forlængede valm yderligere en skorsten. Vinduerne er originale.

**Anbefalinger:** Husets karakteristiske hovedform bør bevares, og taget fortsat være af røde tegl med murede rygninger. De originale vinduer bør ligeledes bevares. Tagfladerne er skæmmet af to store ovenlysvinduer, og en sløjfning ville styrke husets bevaringsværdi.

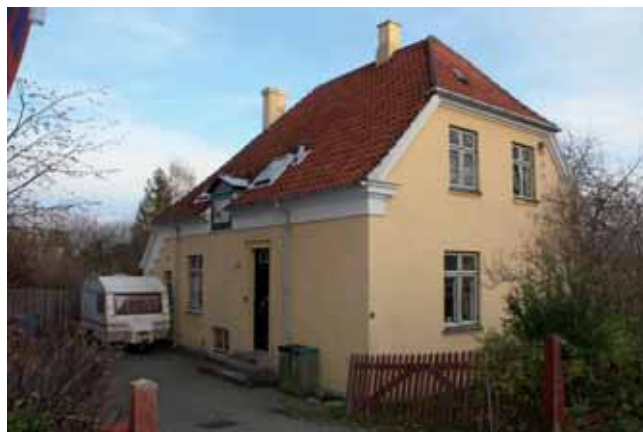
**Beskrivelse:** Stationsbygning opført som dobbeltstation på hhv. Vestre Stationsvej og Østre Stationsvej. Facader i blank mur af gule sten med dekoration af røde sten. Vinduerne er originale og fint opsprossede med indfatninger af røde mursten. Det centrale indgangsparti består af tre vinduesfag med buestik, der har slutsten og vederlag i sandsten. Taget er halvvalmet og belagt med naturskifer. I kippen to skorstene. Bygningen er tilbygget i begge ender, men i en fin variation over samme tema som den oprindelige bygning. Mod sporene er de tre buede midterfag udstyret med halvtæg der følger bueformen. Soklen er af natursten. Til stationen er knyttet en fin lille bygning med saddeltæg, dekorerede vindskeder og fint varieret murværk.

**Anbefalinger:** Husene bør bevares med facader i blank mur og brændte fuger. Ligeledes bør de originale vinduer fortsat bevares.

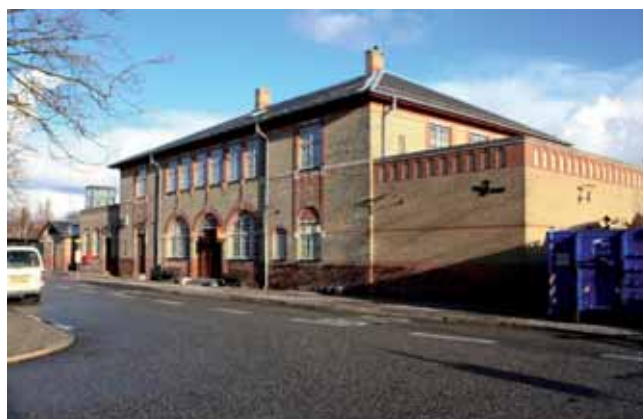
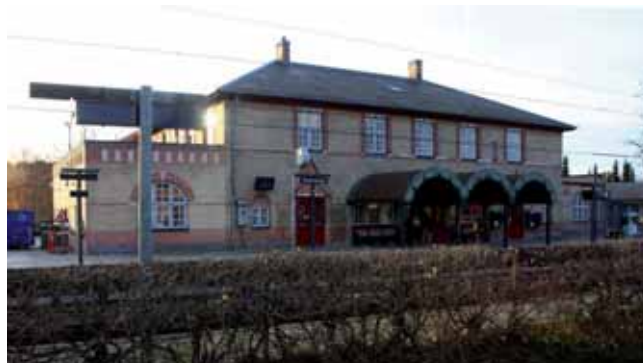
**Beskrivelse:** Skolebygning af røde mursten, der oprindeligt har haft symmetrisk facade, men fremstår i dag tilbygget. Det oprindelige hus består af en hovedfløj og to siderisalitter. Tagene har helvalm og er belagt med røde vingetegl. I tagfladen tre kviste som sidder i en højde svarende til første sals vinduer i risalitterne. I kippen en markant skorsten. En trukket gesims danner overgang fra tag til mur. Det centrale indgangsparti udgøres af en tofløjet fyldningsdør med sandstensindfatning. Den tidligere symmetriske bygning er slået ud af balance ved den store tilbygning.

**Anbefalinger:** Facaderne bør fortsat stå i blank mur og taget være røde vingetegl med murede rygninger. Også de originale vinduer bør bevares. De to valme skæmmes af ovenlysvinduer, og en sløjfning ville styrke husets bevaringsværdi.

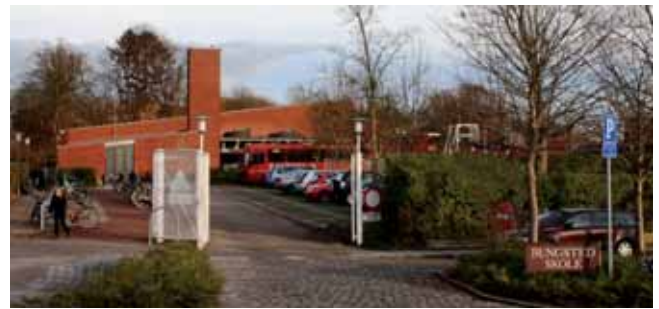
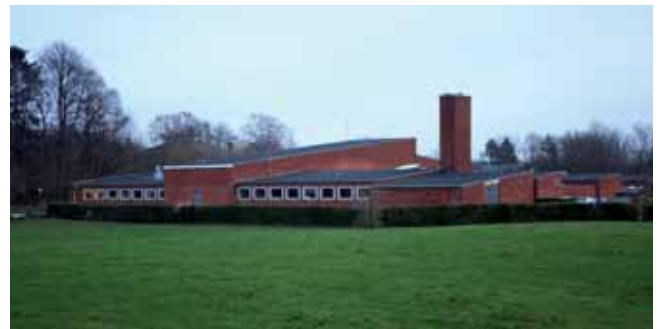
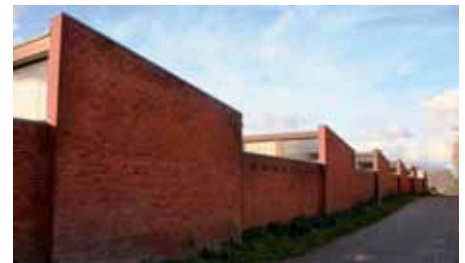
**Adresse:** Østre Stationsvej 1-A  
Rungsted Skole

**Beskrivelse:** Skolebygning i et plan opført af røde mursten og tage med ensidig hældning dækket med tagpap. Klassefløjene er udlagt med åbne facader mod syd, der er særligt tilpasset til at give optimale lysforhold året rundt. I årenes løb er skolen efterhånden blev tilbygget kraftigt. Skolens administrationsbygninger ligger mod Rungstedvej, med en stor græsmark foran, og danner sammen med en markant skorsten en karakteristisk silhuet set fra vejen. Klassefløjene er udlagt i to lange rækker af små gårdhuse med en lille gård for sig, og adgang til den store fællesgård.

**Anbefalinger:** Facaderne i blank mur og tagene med ensidig taghældning bør bevares, opbygningen med tværstillede murede vægge og store vinduespartier med brystninger i lette materialer bør respekteres

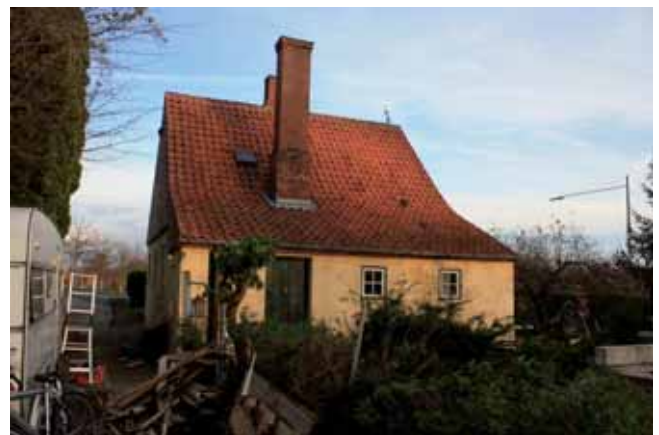
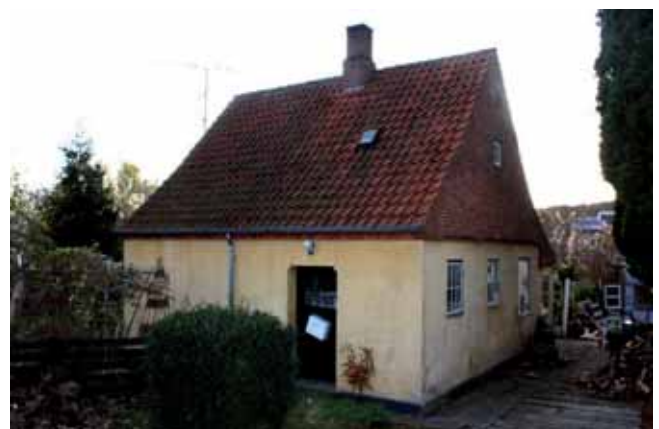
**Adresse:** Østre Stationsvej 2

**Beskrivelse:** Tjenestebolig til DSB. Muret hus med pudset underdel og gavltrekan i blank mur af røde sten med strømskifte. Taget er et saddeltag belagt med røde vingetegl. I kippen en skorsten, og på bagsiden er huset udbygget og tagfladen forlænget. Udbygningen optages af tagfladen ved et flot svaj. I tagfladen bagtil er endnu en skorsten. Vinduerne er originale. I den nordlige gavl genfindes DSB's vingehjul i formsten og relief.

**Anbefalinger:** Husets facader med pudset underdel og gavle i blank mur bør bevares. Dertil det røde tegltag med murede rygninger. Tagfladerne er en vigtig del af husets udtryk, og bør ikke isættes tagvinduer. De originale vinduer bør bevares.

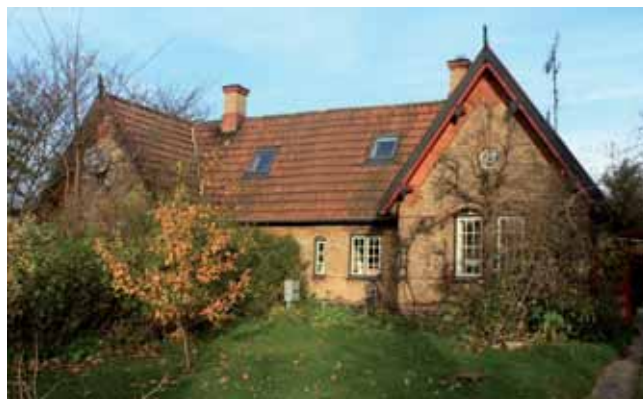
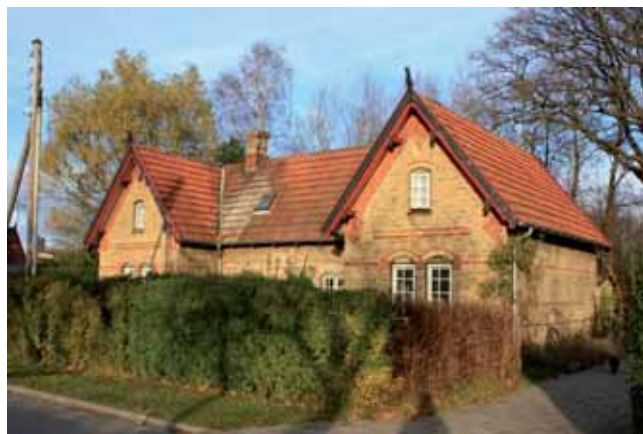
**Adresse:** Østre Stationsvej 3A+B + 5 + 7  
**Arkitekt:** Heinrich Wenck  
**Bevaringsværdi:** 2  
**Opført:** 1903

**Beskrivelse:** To dobbelthuse som ligger side om side langs banelegemet. Opført i gul mur med gesimsbånd og indfatninger af røde sten, og teglhængte sadeltage med røde falstagsten. I kippen en skorsten for hver lejlighed, og enkelte ovenlysvinduer. Vinduerne er originale. Bagtil har husene et muret udhus.

**Anbefalinger:** Husene indgår i det fine murede miljø langs banen på Østre Stationsvej, som afsluttes med remisen længst mod syd. Husene bør bevares med facader i blank mur med brændte fuger, og de originale vinduer. Tagene bør fortsat være røde falstagsten, og mod vejen bør tagfladerne friholdes for tagvinduer. En sløjfning af de allerede isatte tagvinduer ville styrke bevaringsværdien.

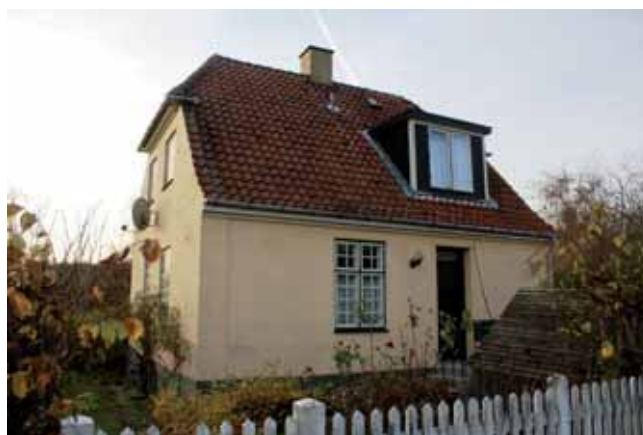
**Adresse:** Østre Stationsvej 4  
**Bevaringsværdi:** 4  
**Opført:** 1919

**Beskrivelse:** Tjenestebolig til DSB. Fuldmuret pudset hus med halvvalmet tag belagt med røde vingetegl. Mod vejen sidder en kvist i tagfladen, og i kippen en skorsten. En hvidmalet aftrappet gesims danner overgang til muren, som er pudset i en lys gul farve. Vinduerne er originale.

**Anbefalinger:** De originale vinduer bør fortsat bevares, tillige med det røde tegltag med murede rygninger. Skorstenen bør ligeledes bevares. Kvisten virker fremmed for husets byggeskik, og en ombygning til en mere tidstypisk udformning, eller en sløjfning, ville styrke husets bevaringsværdi.

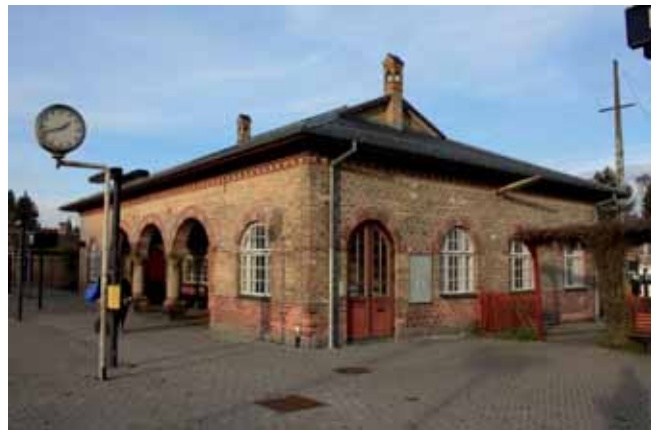
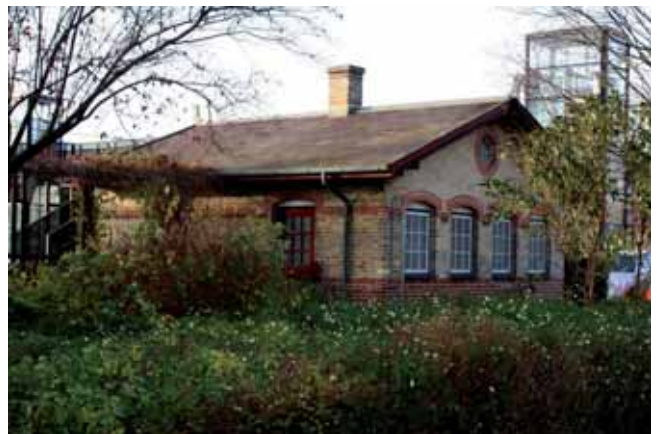
**Adresse:** Østre Stationsvej 6  
Rungsted Station

**Beskrivelse:** Stationsbygning i nationalromantisk stil, men med et fremmedartet element i tagfladen med et rytterlys, og en gavldel øverst i det ellers helvalmede skifertag. De små gavlparter afsluttes af en pinakel. Facaderne står, ligesom på modparten på den vestre side af sporet, i blank mur og gule sten med brændte fuger, og udsmykning med buestik og indfatninger, i røde sten. Motivet med tre buer på facaden genkendes fra stationen overfor, men her er buerne åbne, og støttet af stensøjler. Vinduerne er originale. Huset står på en sokkel af natursten. Til begge stationer hører en mindre toiletbygning opført af samme materialer men i en mere beskedne detaljering.

**Anbefalinger:** Husene bør bevares med facader i blank mur og brændte fuger. Tagene bør friholdes for store tagvinduer, og de originale vinduer fortsat bevares.

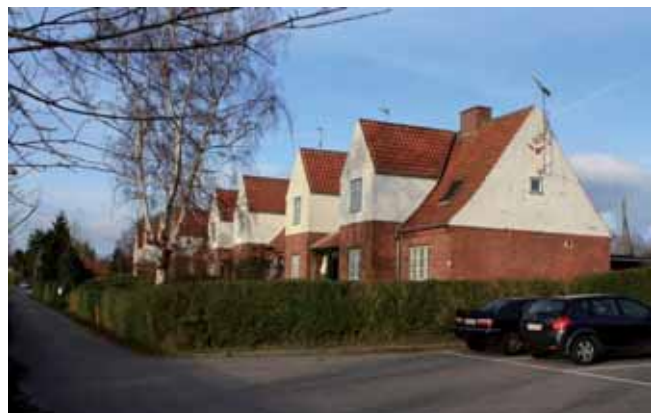
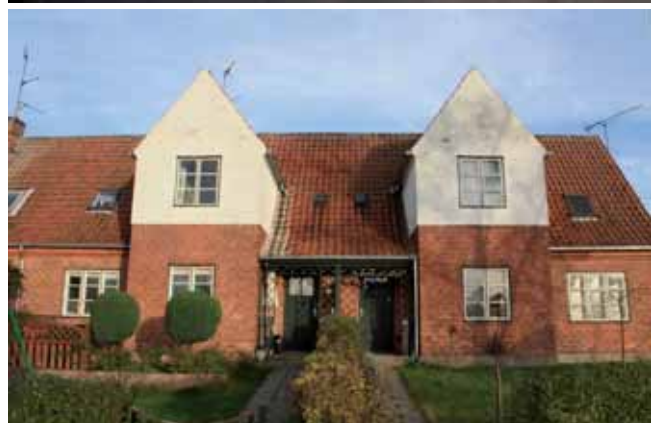
**Adresse:** Østre Stationsvej 9 - 23

**Beskrivelse:** To rækker af rækkehuse med hver fire lejligheder, udlagt i forlængelse af hinanden langs banelegemet. Husene er opført som funktionærboliger under DSB. Hver enhed har en fremtrukket frontkvist og en skorsten i kippen, hvilket giver bebyggelsen et taktfast rytme. Facaderne står i blank mur af røde sten, med hvidpudsede gavltrekanter og kviste. Vinduerne er mestendels originale, og tagfladerne har ovenlysvinduer. Indgangspartierne er samlet to og to, således at hver blok består af to symmetriske halvdele.

**Anbefalinger:** Husene indgår som et vigtigt element i gadebilledet, og bør bevares med facader i blank mur, og rødt tegltag med murede rygninger. Døre og vinduer bør fortsat have ens farvesætning, og homogeniteten i det hele taget respekteres. En reduktion i antallet af tagvinduer mod vejen ville styrke husets bevaringsværdi yderligere.

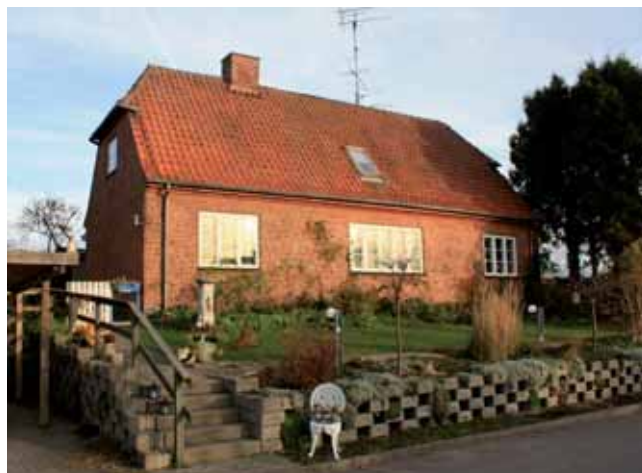
**Adresse:** Østre Stationsvej 25

**Beskrivelse:** Tidligere postmesterbolig. Fuldmuret rødstensvilla med halvvalmet tag belagt med røde vingetegl. I kippen en skorsten og i tagfladen et enkelt ovenlysvindue. Ved den opskalkede tagfod formidler en beskeden aftrappet gesims overgangen fra tag til mur. Vinduerne er originale og fint opsprossede.

**Anbefalinger:** Huset afslutter vejens forløb af fine murede huse, og bør fortsat stå med facader i blank mur med skrabebuger og rødt tegltag med murede rygninger. Tagfladen mod vejen bør friholdes for yderligere tagvinduer. De originale vinduer bør fortsat bevares.

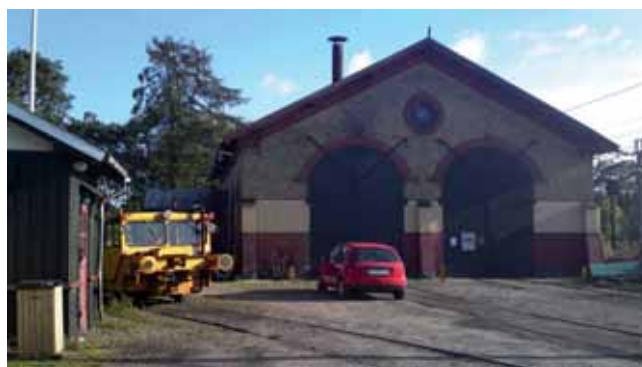
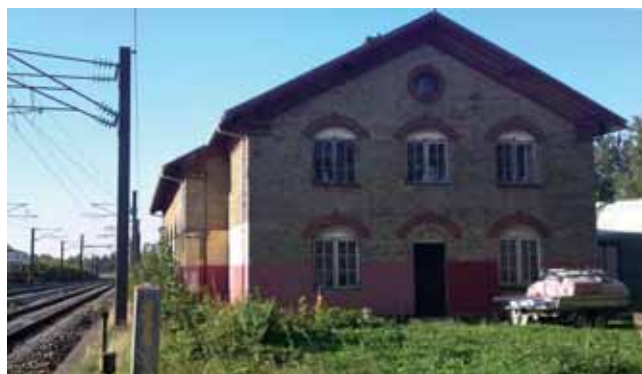
**Adresse:** Østre Stationsvej 27

**Beskrivelse:** Remiseanlæg opført til Kystbanen. Anlægget består udover remisehuset af en drejeskive, og anlægget bruges i dag af Nordsjællands Jernbaneklub. Bygningen er opført af H. Wenck som står bag mange af bygningerne langs Kystbanen, og har klare fællestræk med de øvrige bygninger. Facaderne er opført i røde og gule mursten med terrakotta-dekorationer. Taget er belagt med naturskifer.

**Anbefalinger:** Remiseanlægget afslutter et lukket vejforløb med banearbejderboliger, og er en vigtig del af en velbevaret helhed omkring Rungsted Station. Remiseanlægget bør bevares så oprindeligt som muligt, dog med hensyntagen til anlæggets fortsatte brug. Remiseanlægget er indstillet til fredning.

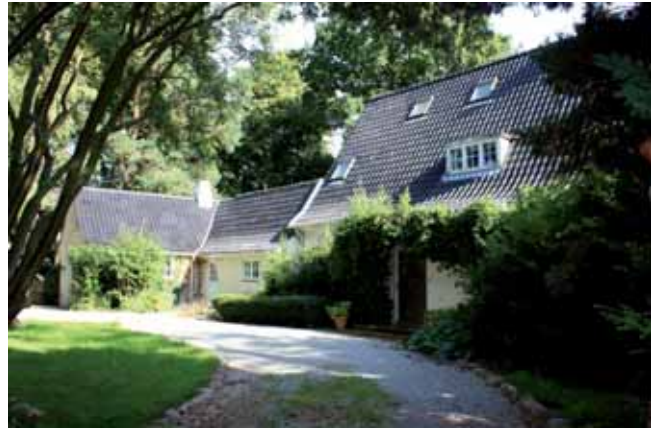
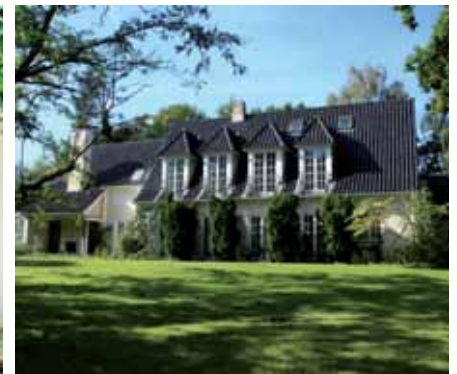
**Adresse:** Egtoftevej 8  
Loiusenlund

**Beskrivelse:** Muret villa bestående af en hovedbygning med mindre tilbygninger i forlængelse på begge sider. Facaden mod vejen er temmelig lukket med få vinduer og kun en lille kvist og ovenlysvinduer i tagfladen. Havesiden er mere åben med fire tætsiddende altankviste og tilsvarende havedøre i stueplanet. Taget er belagt med sortglaserede vingetegl, og har en skorsten i kippen. Den ene sidebygning har også en stor skorsten i tagfladen mod haven. Indgangspartiet udgøres af en meget fint udkåret trædør med en let afrunding foroven. Vinduerne er originale trævinduer. En trukket gesims danner overgang mellem mur og tag.

**Anbefalinger:** En af de væsentlige motiver i dette hus er forskellen mellem gade- og havefacaden. Den bør opretholdes, tillige med de originale vinduer, den usædvanlige hoveddør og tegltaget med opskalkning. Tagfladen skæmmes af de uregelmæssigt placerede ovenlysvinduer, og de bør sløjfes hvis de kan undværes.

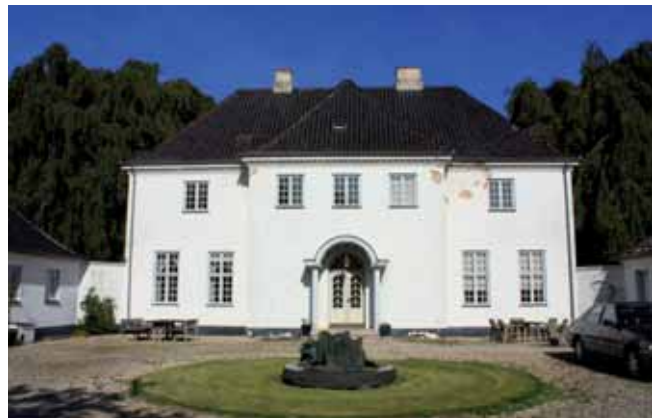
**Adresse:** Egtoftevej 10  
Strandholm

**Beskrivelse:** Villa i nyklassicistisk stil, med hovedbygning og to sidepavilloner, samlet omkring en gårdsplads. Huset er i to plan, med symmetrisk opbygget facade med fremtrukket midterparti over tre fag med centralt indgangsparti med en buet overdækning i træ understøttet af søjler. Vinduerne er originale og udført med en meget fin opsprosnings. Taget er med helvalm og belagt med sortbrune glaserede tegl, med to skorstene i kippen. En sparrenkopgesims formidler overgangen mellem mur og tag, og på pavillonerne findes en trukket gesims.

**Anbefalinger:** Husets hovedmotiv er den symmetriske facade mod gårdspladsen og de to pavilloner, der tilsammen danner et fint samlet anlæg. Dette bør fortsat respekteres, tillige med de originale vinduer og tegltaget med skorstene og opskalkning.

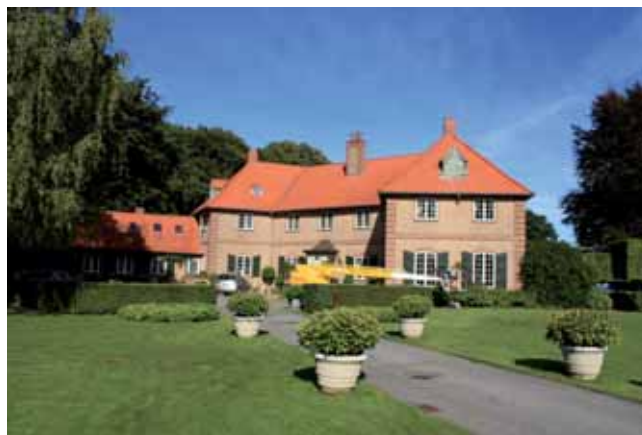
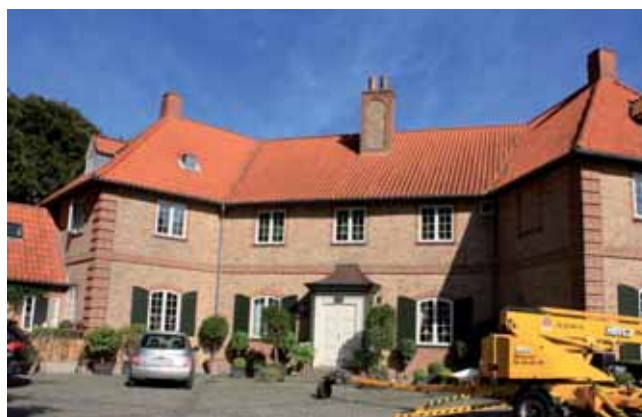
**Adresse:** Egtoftevej 11  
Egtofte  
**Arkitekt:** Henning Jørgensen  
**Bevaringsværdi:** 2  
**Opført:** 1918

**Beskrivelse:** Villa beliggende i parklignende have mod Øresund. 3-fløjet hovedbygning med sidebygning og garageanlæg. Symmetrisk opbygget facade med et kobberinddækket indgangsparti i midten. Murværket er udført med en blanding af gule og rødlige sten med murede hjørnelisener og vandrette gesimsbånd i røde sten. Fine originale småsprossede vinduer, i stueetagen med skodder og buet overkant. Taget er halvmet og lagt med røde vingetegl. Hver af sidefløjene har en skorsten i kippen hvor de tre tagflader mødes, og centralt i tagfladen over indgangen, sidder en rigt dekoreret skorsten.

**Anbefalinger:** Anlægget kendetegnes ved at være meget gennearbejdet, både i selve husets arkitektur, men også i parkens anlæg med den diagonale ankomst til huset, og dettes placering mod sundet. Denne helhed bør bevares. Huset står i høj grad originalt, og bør fortsat bevares sådan, da det er et fint eksempel på murerhåndværket og en dansk version af den engelske *mansion*.

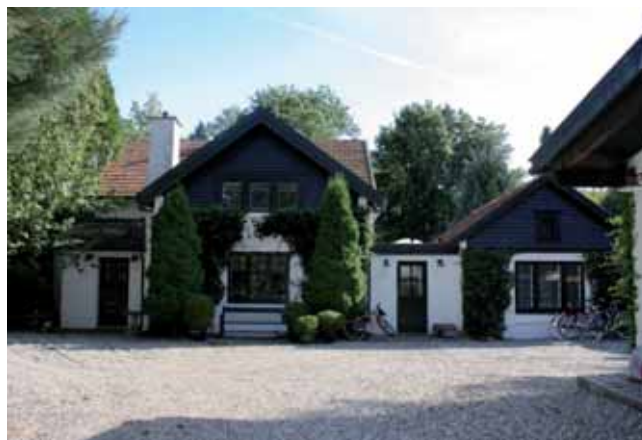
**Adresse:** Elmevej 7C  
**Bevaringsværdi:** 4  
**Opført:** 1910

**Beskrivelse:** Et eksempel på den danske skønvirke-stil. Pudset hvidmalet villa med en sammenbygget sidebygning. Huset er et vinkelhus med en bræddebeklædt sortmalet gavl mod gårdspladsen. Taget er lagt med røde falstagsten og har to skorstene mens en tredje skorsten står frit i facaden ved indgangen. Vinduerne er originale og fint opsprossede, og i murværket over det centrale vindue mod gården er en bue.

**Anbefalinger:** Huset er karakteristisk med sin sammenbyggede karakter bestående af hovedbygning, sidebygning, og en lav del der forbinder de to, samt en lille udbygning ved skorstenen hvor endnu en indgang er placeret. Taget med falstagsten og skorstene, samt de originale vinduer bør fortsat bevares.

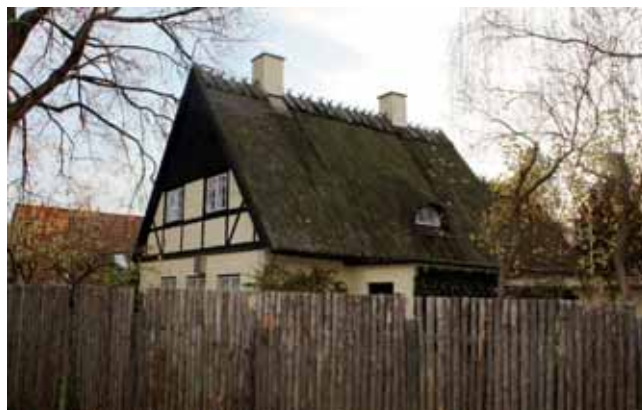
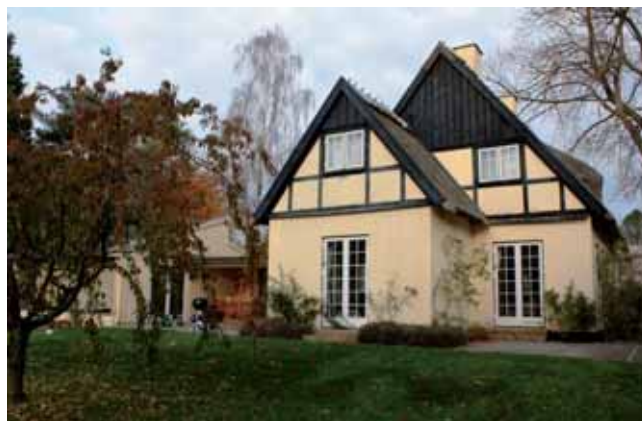
**Adresse:** Fagerhøjvænge I C

**Beskrivelse:** Muret pudset hus med overdel i bindingsværk, og stråtag. Todelt bygningskrop udlagt i forlængelse af hinanden. To skorstene i kippen og en kvist op hver side af taget. Vinduerne er originale, omend hoveddørene er nye. En nyere tilbygning af træ, sammenbygget af en mellemgang er tilføjet huset.

**Anbefalinger:** Hovedformen på det oprindelige hus bør bevares tillige med de originale vinduer. Også stråtaget med ubrudte tagflader, bortset fra kvistene, bør bevares.

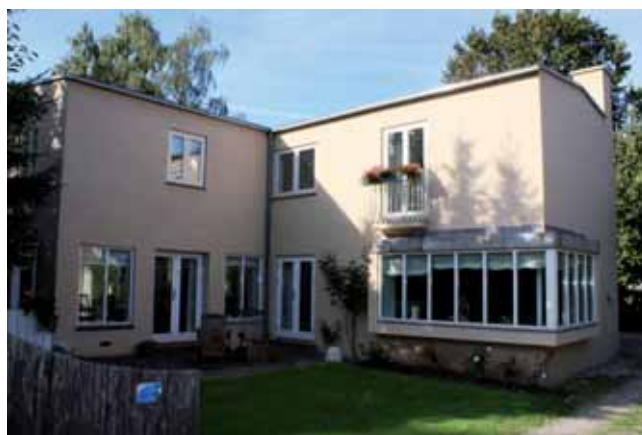
**Adresse:** Fagerlund 6A

**Beskrivelse:** Funktionalistisk villa i to plan, med næsten fladt tag af tagpap. Udlagt som vinkelhus med pudsede facader i en lyserød farve. Mest iøjnefaldende er det karakteristiske hjørnevindue, som er trukket ud fra facadens plan. Vinduer og døre er nye, og på 1. salen findes en fransk altan. I det ene hjørne af huset står en skorsten.

**Anbefalinger:** Husets hovedform bør bevares med det flade tag og hjørnevinduet. Huset er nyligt istandsat og har fået ny farve på facaden.
