## **Ændring af Lokalplan 143 – Bevaring i Hørsholm Kommune**

## Lokalplan 143

Bevaring i Hørsholm Kommune

Lokalplanen er udarbejdet af Hørsholm Kommune, Center for Plan og Miljø, i samarbejde med NIRAS Planlægning. Hørsholm Egnsmuseum har bidraget med udarbejdelsen af afsnittet i redegørelsen om områdernes historie.

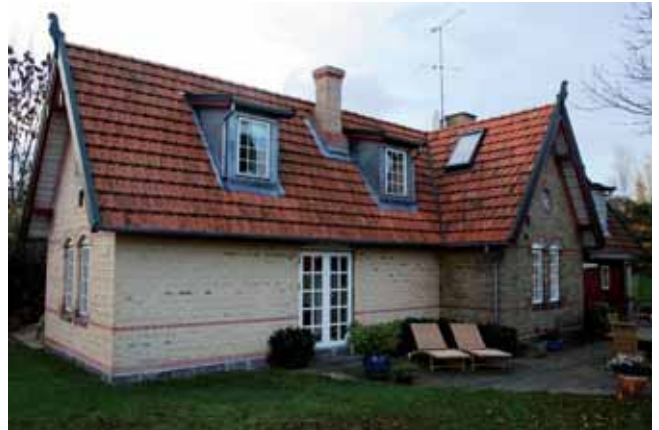
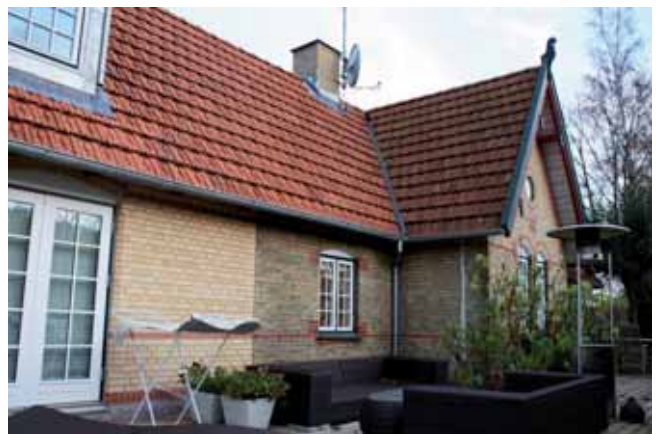
**Adresse:** Folehavevej 72  
**Arkitekt:** Heinrich Wenck (opr.)  
**Bevaringsværdi:** 3  
**Opført:** 1879

**Beskrivelse:** Muret hus, formentligt opført i forbindelse med jernbanen, da det deler formsprog og materialeholdning med adskillige øvrige huse langs banen fra samme tid. Facader i blank mur af gule sten med vandrette bånd og stik af røde sten. Saddeltag af røde falstagsten og skorstene i tagfladen. Huset er blevet forlænget væsentligt i begge ender, men med samme materialer og formsprog som det oprindelige hus. Den oprindelige del har originale vinduer, mens tilbygningerne har nye vinduer. I tagfladerne findes enkelte ovenlysvinduer og på de nye dele tillige kviste. Soklen er af kampesten.

**Anbefalinger:** Huset er blevet udvidet meget kraftigt, med udvidelserne er udført så de viderefører både formsprog og materialeholdning fra det oprindelige hus. Facaderne bør bevares i blank mur, og tegtaget af røde falstagsten med murede rygninger. Tagfladerne bør ikke isættes yderligere tagvinduer og de originale vinduer bevares. Disse bør være udgangspunkt ved evt. kommende udskiftninger af de øvrige vinduer.

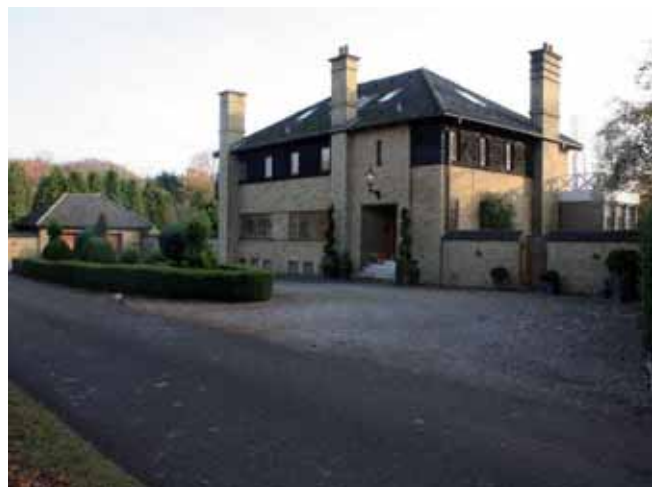
**Adresse:** Fredheimvej 2 A  
**Arkitekt:** Albert Oppenheim  
**Bevaringsværdi:** 3  
**Opført:** 1937

**Beskrivelse:** Markant gulstenvilla i to plan med helvalmet tag belagt med brune vingetegl. I facaden står tre karakteristiske skorstene. Indgangen er placeret i en dyb niche beklædt med rødbrune mursten. Overdelen af facaden på første sal er beklædt med sortmalede brædder, undtaget over indgangen. Vinduerne er originale og udført med en fin diagonal opsprosnings. På siden af huset en muret udestue med balkon på taget.

**Anbefalinger:** Huset bør bevare sin hovedform og facaderne i blank mur og sortmalet bræddebeklædning. Også de originale vinduer bør respekteres. Tagfladen skæmmes af de mange ovenlysvinduer, og flere bør undgås. En reduktion eller sløjfning af tagvinduerne ville styrke husets bevaringsværdi.

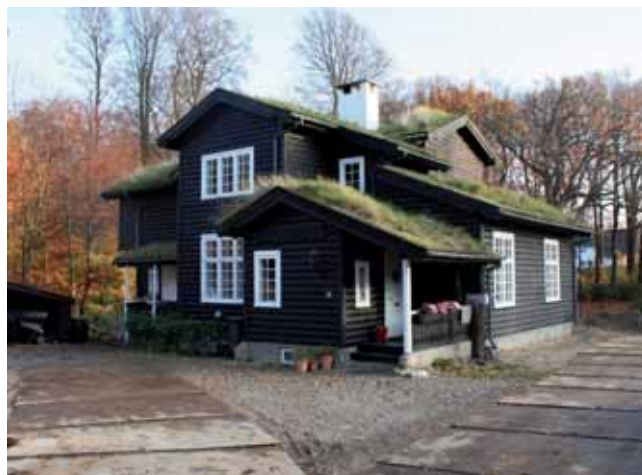
**Adresse:** Fredheimvej 6  
Egebæk

**Beskrivelse:** Dette er i virkeligheden et bindingsværkshus med græstag, som er beklædt med sortmalede kehlede planker. Sammensat bygningskrop med mange delelementer, og et overdækket indgangsparti. Vinduerne er originale og hvidmalede. I tagfladen en hvidpudset skorsten.

**Anbefalinger:** Huset er et lidt anderledes indslag på vejen, men passer i størrelsen fint ind i sammenhængen. De sortmalede overflader, originale vinduer og græstaget bør bevares.

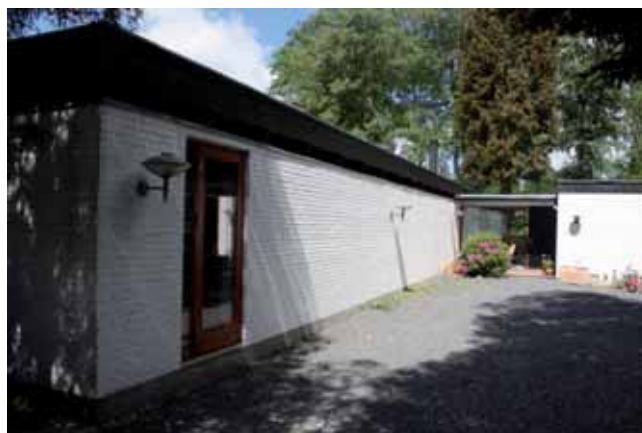
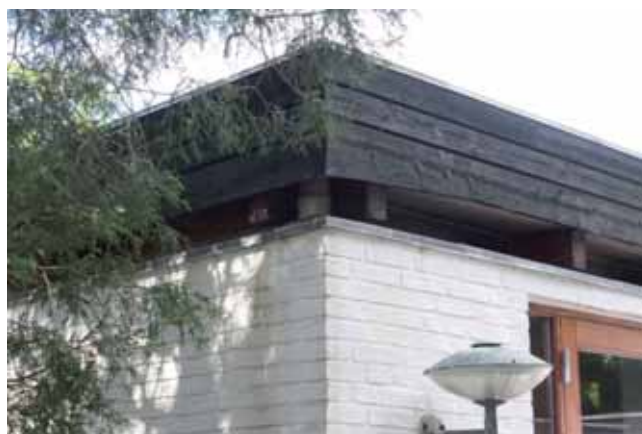
**Beskrivelse:** Meget fint og tidstypisk hus fra 50'erne, med hvide vægge, fladt tag uden udhæng og sort træværk. Bygningens arkitektoniske styrke ligger i det præcise udtryk og den stærke kontrast i farvevalget. Vinduer og døre er udskiftet forekommer at være af nyere dato.

**Anbefalinger:** Husets bærende bevaringsværdi ligger i de rene og klare linjer, samt i detaljerne omkring taget. Disse kvaliteter bør fortsat bevares.

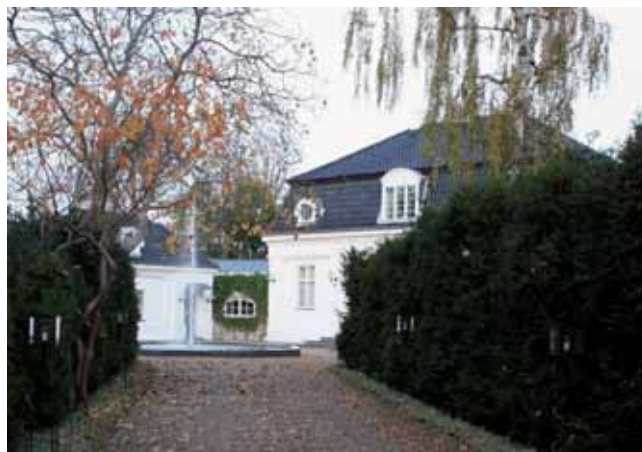
**Adresse:** Hveensvej 5  
Villa Eistrup

**Beskrivelse:** Klassicistisk hvidpudset villa med sidefløje. Taget er et mansardtag belagt med sortglaserede vingetegl, og tre skorstene i kippen. Velproportioneret symmetrisk opbygget facade med centralt søjlebåret indgangsparti. Vinduerne er originale, og der er kviste i mansarden. Murværket er elegant detaljeret med bl.a. pilastre og relieffer omkring vinduerne. En sparrenkopgesims formidler overgangen fra mur til tag. Til huset hører en muret garage.

**Anbefalinger:** Hovedformen på det velproportionerede anlæg bør bevares, tillige med de originale vinduer. Taget bør fortsat være af tegl, med murede rygninger, og have ubrudte tagflader bortset fra de eksisterende kviste.

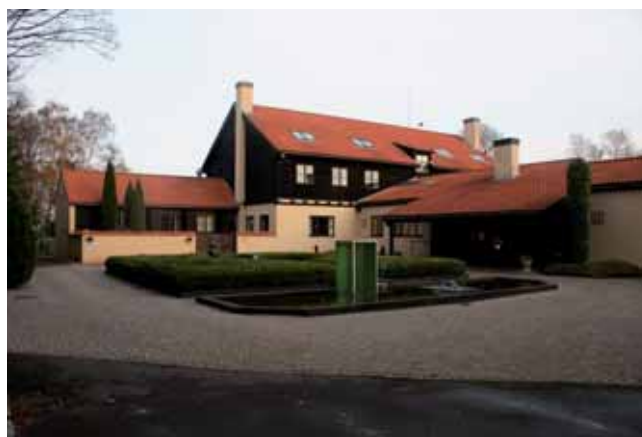
**Adresse:** Hveensvej 6  
Illumgaard

**Beskrivelse:** Muret hus i to plan med sortmalede vandrette planker på førstesalen. Bygningen er sammensat af flere elementer med forskellig højde. Taget er sadeltag belagt med røde vingetegl. Der er adskillige høje slanke skorstene i tagfladerne, samt en i gavlen. Vinduerne er brunmalede trævinduer. På den lave fløj mod gårdspladsen er et overdækket indgangsparti.

**Anbefalinger:** Hovedformen bør bibeholdes, og de store tagflader fortsat være af røde vingetegl med murede rygninger. Der bør ikke isættes yderligere ovenlysvinduer. Også den sortmalede bræddebeklædning bør opretholdes.

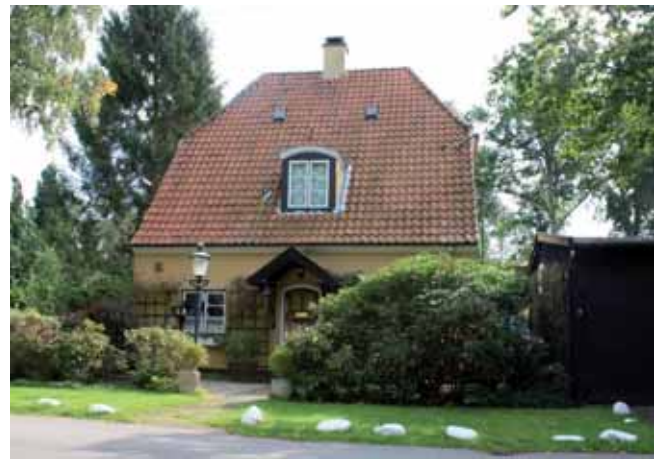
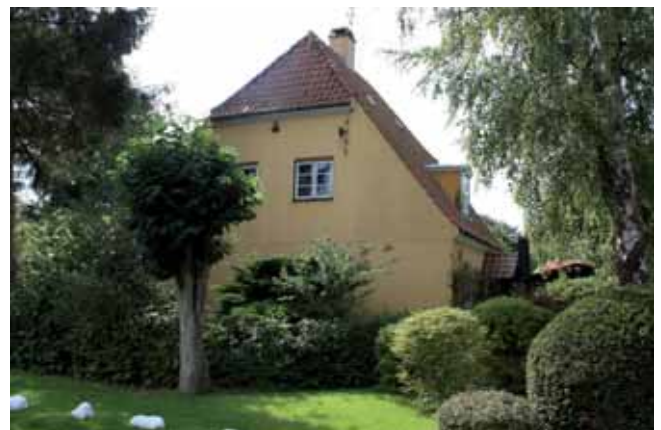
**Adresse:** Immortellevej 4  
**Arkitekt:** Louis Jeppesen  
**Bevaringsværdi:** 4  
**Opført:** 1917

**Beskrivelse:** Fuldmuret hus med halvvalmet tag lagt med røde vingetegl. Symmetrisk facade med et centralt placeret indgangsparti med et halvt tag over, og i tagfladen en kvist. Centralt i kippen findes en skorsten. Vinduerne er originale trævinduer med enkeltlag-glas lagt i kitfals. Facaderne er pudset med en gul farve. En trukket gesims danner overgang mellem mur og tag.

**Anbefalinger:** Huset har kulturhistorisk værdi, som tidligere funktionærbolig til Villa Eistrup. Huset bør bevare sine mange originale elementer, herunder tegltaget udført med muret rygning, skorstenen og de originale vinduer. Endvidere bør huset bevare sit beskedne udtryk fortil, da det er stærkt tilbygget på bagsiden. Hvis man vil styrke husets bevaringsværdi yderligere, kan man ændre skorstenen til en traditionel type med sokkel, skaft og gesims.

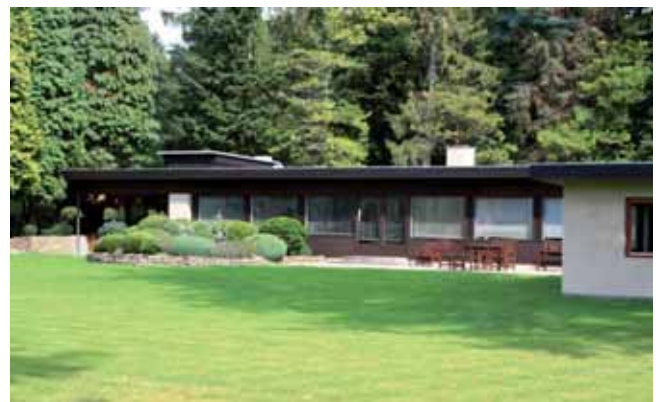
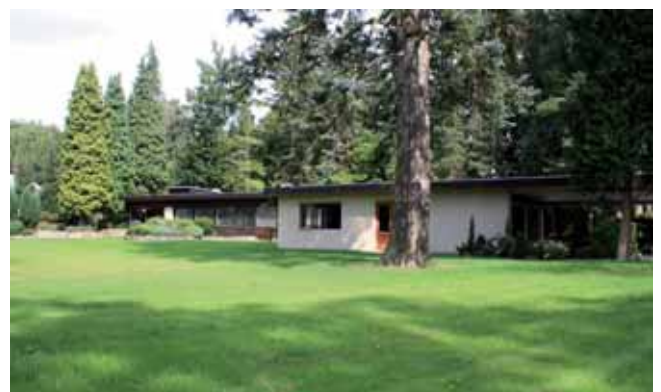
**Adresse:** Immortellevej 7  
**Bevaringsværdi:** 4  
**Opført:** 1959

**Beskrivelse:** Meget langstrakt hus med fladt tag med lav ensidig hældning. Et tidligt eksempel på en hustype som senere blev udbredt som typehus, men altså her i en selvstændig raffineret form. Facaderne fremstår med pudsede murflader og store partier med træpaneler under de store vinduesfag. Det flade tag hæver sig for enden af huset og danner et ovenlys. Vinduerne er af nyere dato. I tagfladen findes to skorstene.

**Anbefalinger:** Huset har oprindeligt stået med murflader i gule mursten men er desværre blevet tyndpudset. Det strider imod husets arkitektoniske stil, og kan beklageligvis ikke føres tilbage til udgangspunktet. Huset bør fremover holdes så originalt som muligt, da det er et relevant eksempel på denne boligtype. Dvs. det flade tag og de store vinduespartier med brystninger i træ bør fortsat bevares.

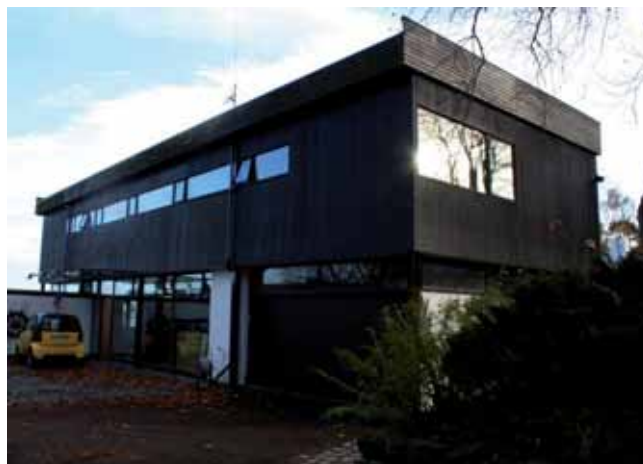
**Adresse:** Immortellevej 10  
Villa Østerstrand

**Beskrivelse:** Modernistisk villa i to plan med muret pudset underdel, og overdel med lodret sortmalt bræddebeklædning. Fladt tag, horisontale vinduesbånd og store glaspartier er typiske modernistiske stilelementer.

**Anbefalinger:** Huset karakteristiske kasseform med fladt tag, og den klare opdeling af over- og underdel bør fortsat bevares.

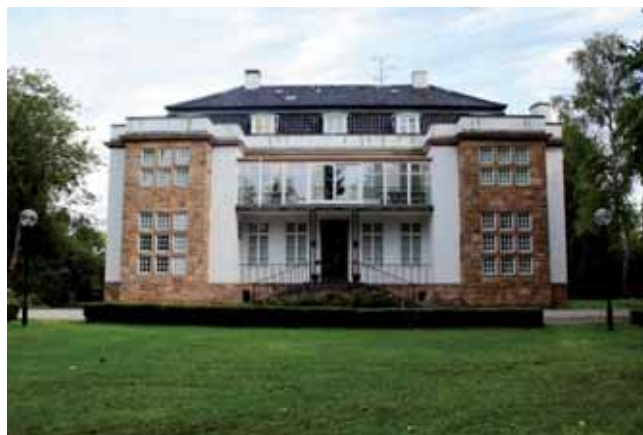
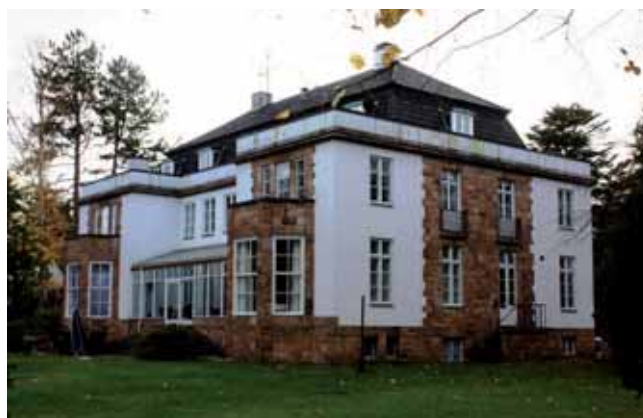
**Adresse:** Immortellevej 11  
Villa Rønhave

**Beskrivelse:** Imposant villa med symmetrisk opbygget facade, delvist beklædt med en groft tilhugget rødlig sandsten, som stammer fra det tidligere Christiansborg Slot. Begge sider af huset har to siderisalitter med balkoner, hvis gelænder fortsætter huset rundt langs tagfoden. Taget er et mansardtag belagt med sortglaserede vingetegl. Vinduerne er originale, omend enkelte nye vinduer, som ikke passer til resten, er tilføjet. Indgangspartiet udgøres af en flot tofløjet kobberdør, og over dette, mellem risalitterne, er tilføjet en glasinddækket balkon. Tagfladerne har kviste, og i kippen to skorstene.

**Anbefalinger:** Husets hovedform bør bevares, og de originale vinduer samt tegltaget med murede rygninger respekteres. Man bør ikke yderligere tilbygge huset, eller tilføje nye vinduesåbninger. Ved en evt. restaurering bør man overveje at sløjfe de nyligt tilførte blå matterede vinduer.

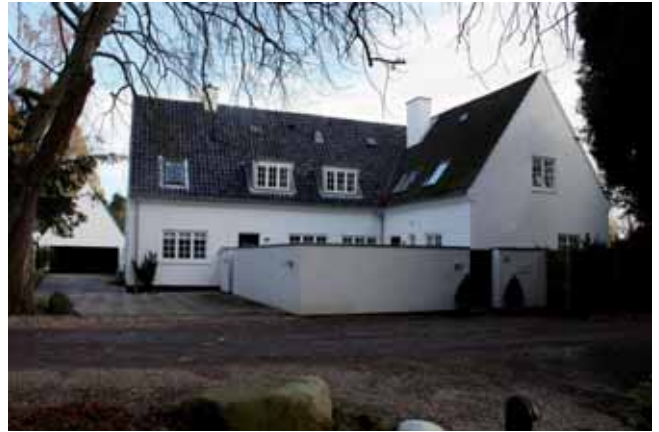
**Adresse:** Immortellevej 15  
**Bevaringsværdi:** 3  
**Opført:** 1920

**Beskrivelse:** Muret hvidpudset vinkelhus med saddeltag af sorte vingetegl. I kippen en skorsten og i tagfladen yderligere en skorsten samt to kviste og adskillige ovenlysvinduer. På havesiden findes en frontkvist. En aftrappet gesims danner overgang mellem tag og mur. Vinduerne i facaden er originale, medens kvistene er af nyere dato. Til huset hører en muret garage med et højt tegltag.

**Anbefalinger:** Husets hovedform, og tegltaget bør bevares. Ved en evt. kommende gennemgang af taget bør rygningerne lægges i mørtel. Man bør ikke isætter yderligere tagvinduer, og en reduktion i antallet vil styrke husets bevaringsværdi. De originale vinduer bør fortsat bevares.

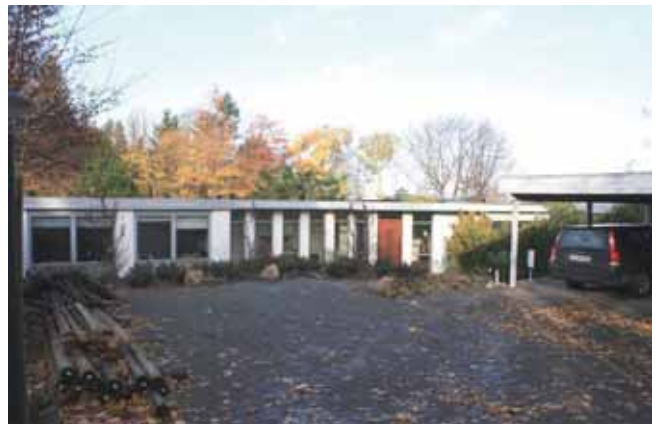
**Adresse:** Immortellevej 21  
**Bevaringsværdi:** 4  
**Opført:** 1959

**Beskrivelse:** Modernistisk villa med fladt tag dækket med tagpap. Facaden består af store vinduespartier med gråmalede træbeklædte brystninger og smalle hvidpudsede murstykker imellem. Huset er meget lavt og ligger næsten usynligt fra vejen.

**Anbefalinger:** Den klare opdeling af facaden med store vinduespartier og pudsede murstykker imellem bør bevares tillige med det flade tag.

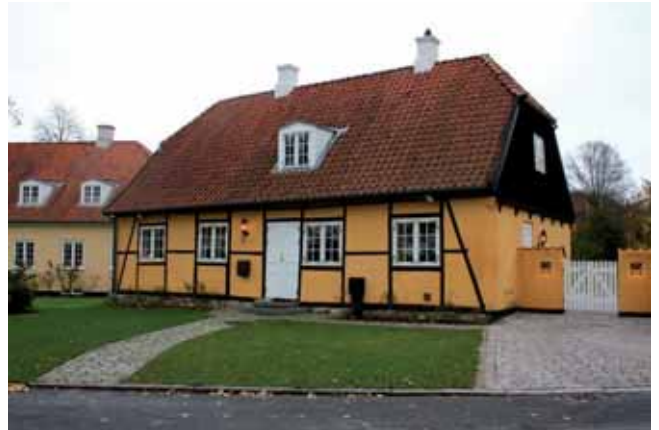
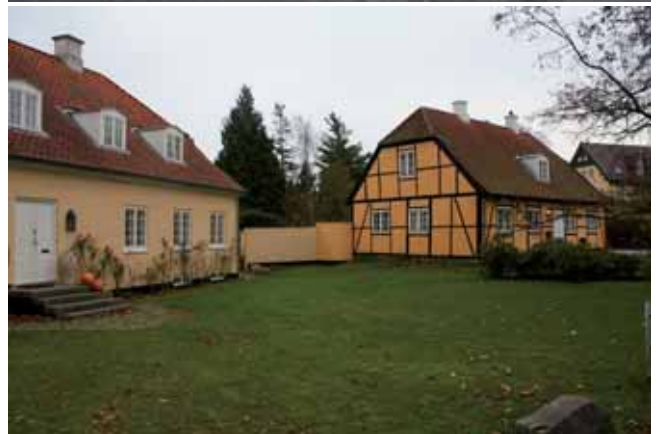
**Adresse:** Kong Georgsvej 4  
Smidstrupgård

**Beskrivelse:** Længehus af bindingsværk med pudsede gulkalkede tavler. Taget har halvvalm og er belagt med røde vingetegl. I kippen to skorstene og centralt i tagfladen over indgangen, som udgøres af en tofløjet fyldningsdør, sidder en tagkvist. Vinduerne er af nyere dato, og den ene gavl har sortmalet bræddebeklædning. Huset udgør sammen med Kong Georgsvej 6 et markant og anderledes indslag på vejen. De to huse ligger forskudt og drejet ift. hinanden på tilsyneladende tilfældig vis, med et stort græsareal foran.

**Anbefalinger:** Huset har kulturhistorisk værdi, som del af det nu nedrevne Smidstrup Slot, og som egnens ældste gård. Husets bør bevares som det er, med tegltag af røde tegl med murede rygninger, og tagfladerne friholdes for tagvinduer.

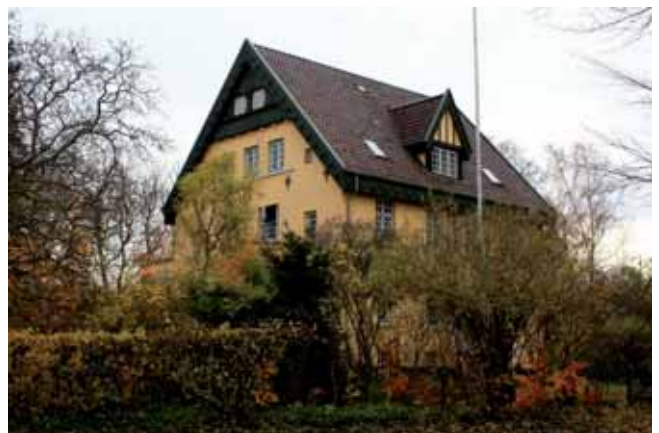
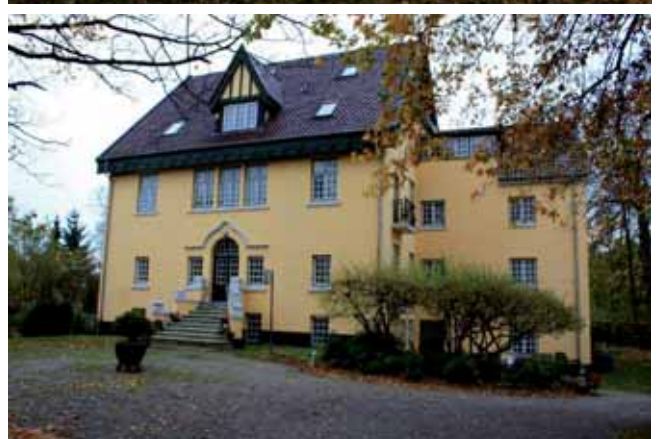
**Adresse:** Kong Georgsvej 5  
Frydenholm

**Beskrivelse:** Stor guldpuddet villa opført som rekreationshjem for sygeplejersker. Taget er et saddeltag belagt med brune glaserede vingetegl, og midt i tagfladen sidder en kvist. Toppen af gavlene er træbeklædte, og vindskederne har samme knapmotiv som kendes fra Rungstedvej 2. Vinduerne er originale. Indgangen er fint detaljeret med et gesimsbånd over den afrundede tofløjede dør. På siden af huset en rund karnap med balkon, og til den anden side en stor sidebygning med et karakteristisk hjørnevindue.

**Anbefalinger:** Husets hovedform, og tegltaget med murede rygninger bør fortsat bevares. Taget bør ikke isættes yderligere tagvinduer, og en sløjfning af de eksisterende ville styrke husets bevaringsværdi. Også de originale vinduer og udsmykninger i træarbejdet bør respekteres.

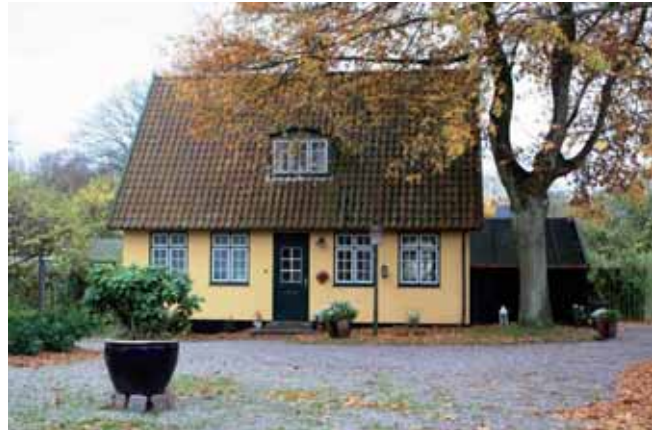
**Adresse:** Kong Georgsvej 5  
**Bevaringsværdi:** 3  
**Opført:** 1920

**Beskrivelse:** Mindre muret hus, opført som væskehus til Frydenholm. Taget er et saddeltag belagt med røde vingetegl. Symmetrisk opbygget facade med ene skorsten i kippen, og en kvist over indgangspartiet. Vinduerne er originale og facaderne er pudsede og kalket gule.

**Anbefalinger:** Huset bør bevares som det er, da det indgår som et vigtig del af Frydenholm. Taget af røde tegl med murede rygninger og de originale vinduer bør bevares.

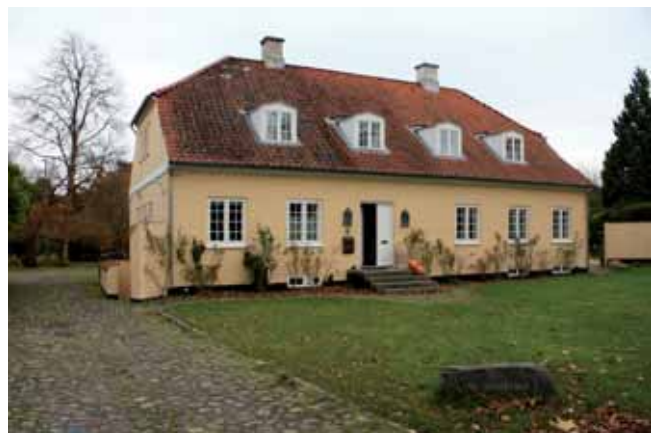
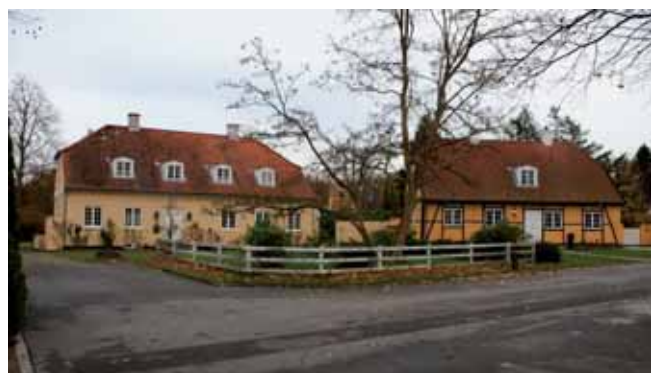
**Adresse:** Kong Georgsvej 6  
 Gl. Smidstrup  
**Bevaringsværdi:** 2  
**Opført:** 1827

**Beskrivelse:** Pudset længehus med halvvalmet tag af røde vingetegl. Tagfladen har fire kviste og i kippen sidder to skorstene. Hoveddøren er en tofløjet fyldningsdør og vinduerne originale, med undtagelse af kvistene. Facaderne er pudsede gule, og en hvidmalet trukket gesims danner overgang til den opskalkede tagfod. Huset udgør sammen med Kong Georgsvej 4 et markant karakterskabende element på vejen.

**Anbefalinger:** Husets hovedform, med tag af røde vingetegl og murede rygninger bør bevares tillige med de originale vinduer. Tagfladerne bør ikke isættes tagvinduer. Sammenhængen med nabohuset, og den fine åbne plads foran husene bør respekteres.

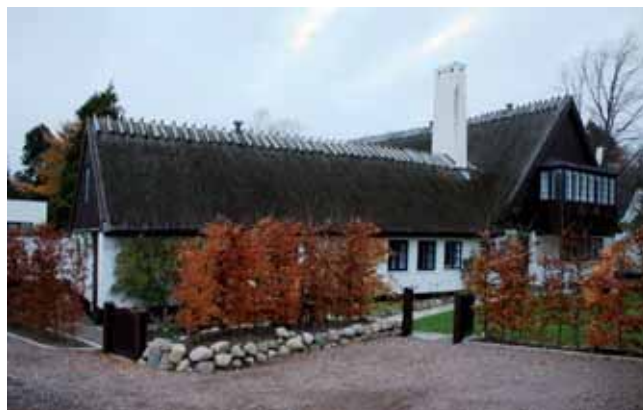
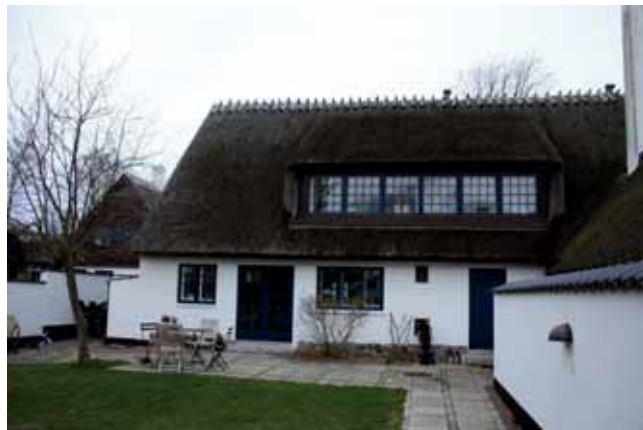
**Adresse:** Sandbjergvej 75A

**Beskrivelse:** Muret hvidpudset vinkelhus med stråtag. Den ene fløj er betonet ved at være højere, og i sammenstødet mellem de to fløje, står en markant skorsten. Gavlene har sortmalet bræddebeklædning, og gavlen mod vejen har en karakteristisk udkraget lukket balkon. Vinduerne er originale og fint opsrossede. Ind mod gårdspladsen findes en lang taskekvist. Huset er opdelt i to lejligheder som adskilles af en hvidmalet mur der står i gårdrummet.

**Anbefalinger:** Stråtaget uden tagvinduer, og kun få kviste bør bevares, tillige med de originale vinduer og den karakteristiske lukkede balkon.

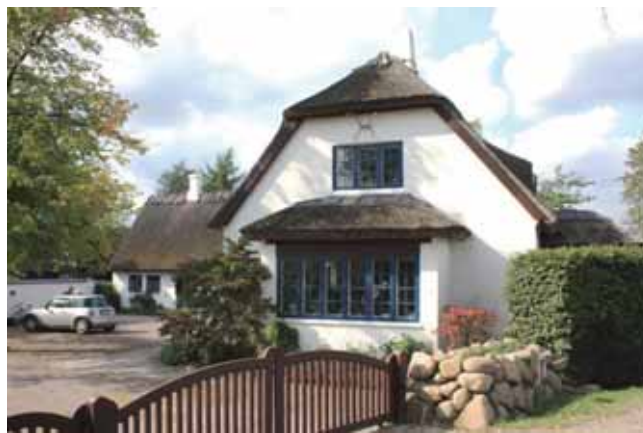
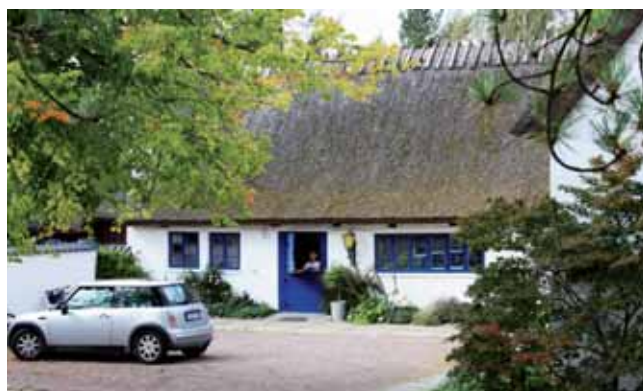
**Adresse:** Sandbjergvej 79

**Beskrivelse:** Bondehus bestående af et længehus med en tilbygning vinkelret herpå. Pudsede hvidtede facader og stråtag, som på den ene del er udført med halvvalm. Vinduerne er originale, opsrossede og blåmalede trævinduer, hvoraf et af vinduerne mod gården er usædvanligt langt. På gavlen mod vejen findes en karnap, med kobberinddækning mellem mur og stråtaget. Taget har tre skorstene i kippen hvoraf de to på længehuset er af en karakteristisk udformning. På tagfladen mod markerne findes 3 store tagkviste og endnu en stråttækt karnap med kobberinddækning.

**Anbefalinger:** Huset bør fortsat bevare sin høje grad af originalitet. Det vil især sige stråtaget med krage-træer og skorstene, samt de originale trævinduer med glas lagt i kitfals.

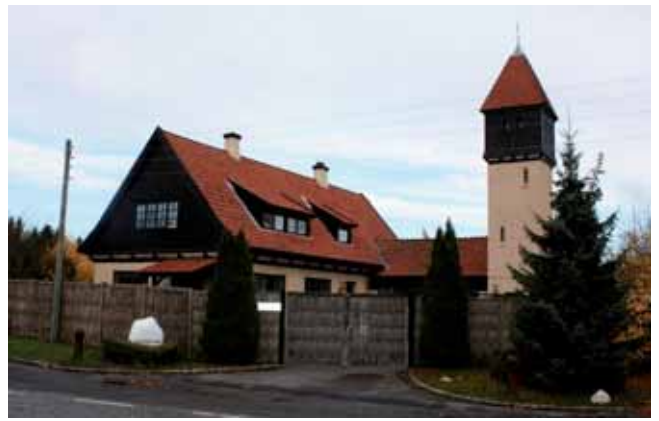
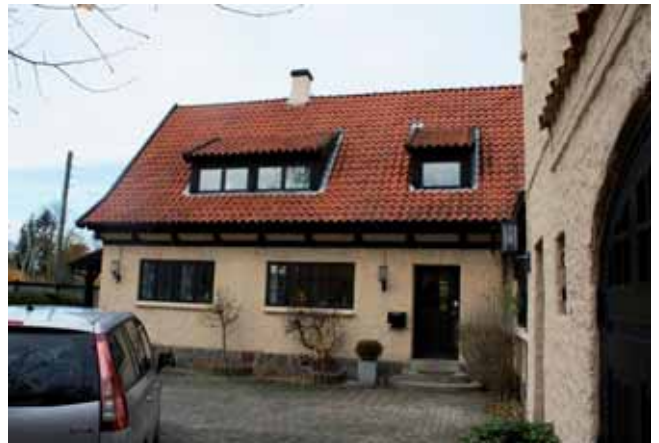
**Adresse:** Sofievej 1  
**Arkitekt:** Carl Brummer  
**Bevaringsværdi:** 3  
**Opført:** 1907

**Beskrivelse:** Oprindeligt funktionærbolig til Illumgaard. Tofløjet villa med vognport og et karakteristisk duetårn. Facaderne står i en grov gulmalet puds, og taget er et saddeltag belagt med røde vingetegl. I tagfladen to taskekviste, og i kippen to skorstene. Vinduerne er originale bortset fra kvistene. Overgangen fra mur til tag er usædvanligt udformet idet spærenderne krager ud, og mellemrummet er pudset op. Gavlen er beklædt med sortmalede brædder, og huset står på en kampestenssokkel.

**Anbefalinger:** Huset bør bevare de originale vinduer og taget af røde tegl med murede rygninger. Tagfladerne mod vejen bør friholdes for ovenlysvinduer.

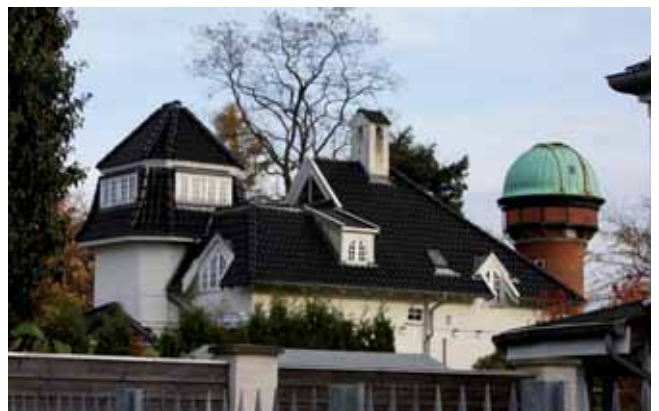
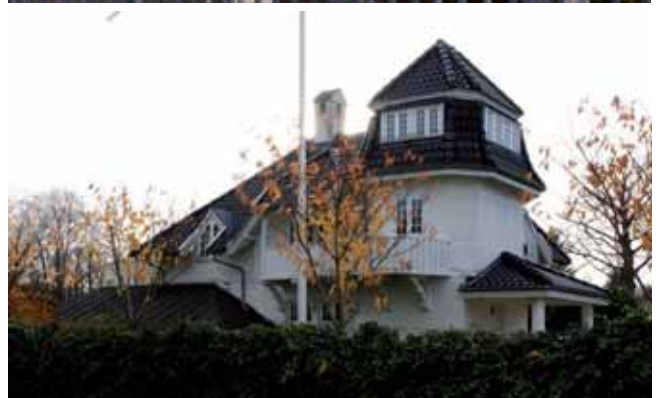
**Adresse:** Sofievej 8  
**Arkitekt:** Victor Nyebølle  
**Bevaringsværdi:** 3  
**Opført:** 1905

**Beskrivelse:** Dette hus er det ældste på vejen, og har fandtes siden 1898, men fik sin nuværende form i 1905. Det er opført i et plan med udnyttet tagetage. Underdelen er pudset, og en høj trempel samt en tårnagtig tilbygning er af bindingsværk. Taget er lagt med sortglaserede vingetegl. Indgangen har en søjlebåret overdækning, og på siden af husets en konsolbåret balkon. I kippen en skorsten, og de irregulære tagflader har kviste. Vinduerne er af nyere dato. Bagtil er en havestue tilbygget, som strækker sig et stykke op af begge langsider.

**Anbefalinger:** Huset er interessant og karakterisk på vejen, men er i dag skjult bag en stor port. Oprindeligt har taget været af røde vingetegl, og ved næste tagudskiftning kunne man overveje at lægge et rødt tegltag igen. Tagfladerne bør ikke isættes yderligere tagvinduer. Rygninger lagt i mørtel, og traditionelt udførte vinduer ville styrke husets bevaringsværdi.

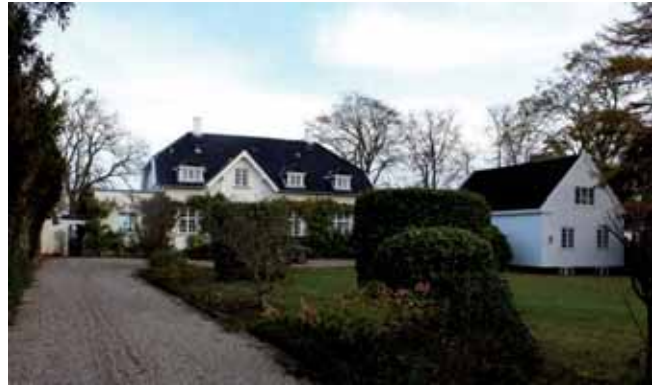
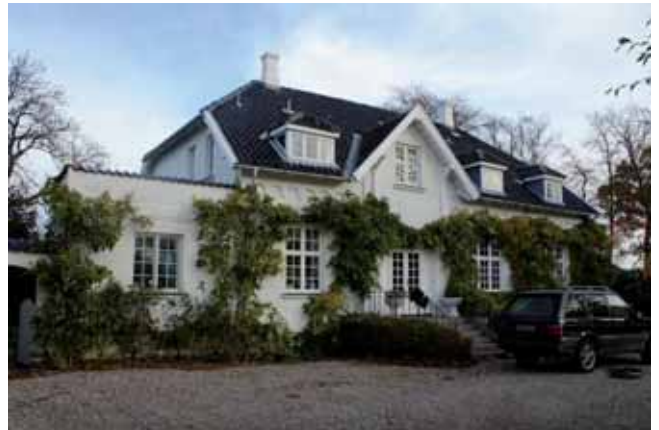
**Adresse:** Sofievej 11  
Villa Skrænten

**Beskrivelse:** Villa i palæstil med hvide pudsede facader, og halvvalmet tag belagt med sorte vingetegl. Over det refendfugede indgangsparti er en frontkvist, og tre tagkviste. Mod sundet to frontkviste med refendfugede karnapper og balkon, samt en bred taskekvist i tagfladen. I kippen to skorstene. Vinduerne er originale, dog er der mod sundet isat nyere store vinduesfelter. Under tagfoden løber en rundbuefrise. På den ene gavl er en lav tilbygning, og yderligere en tilbygning fra 1986 ligger frit, og rummer en garage samt kontorer.

**Anbefalinger:** Husets fine facade mod haven bør bevares, og taget fortsat være af tegl, med murede rygninger. Tagfladen bør ikke isættes ovenlysvinduer. De originale vinduer bør fortsat bevares.

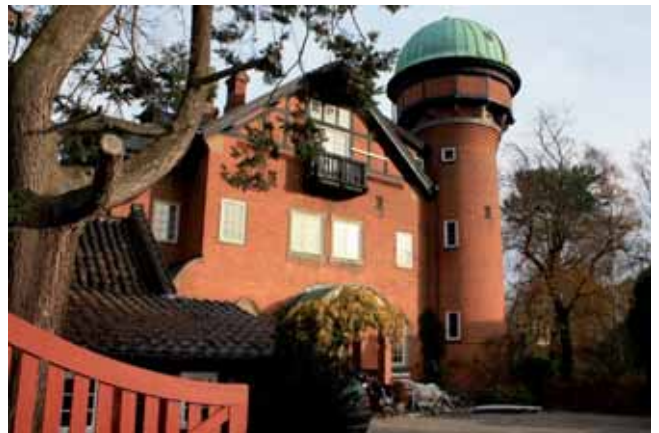
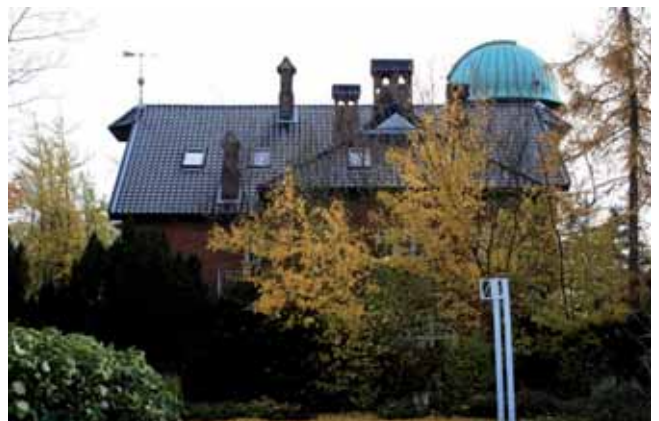
**Adresse:** Sofievej 13  
Sofiehøj (tidl. Sofieheim)

**Beskrivelse:** Markant rødstensvilla med et meget karakteristisk observatorietårn med kobberbeklædt kuppel. Gavlen er af bindingsværk og har en balkon. Taget er belagt med sortglaserede vingetegl. I tagfladerne skulpturelle skorstene, og ovenlysvinduer. Vinduer er originale og fint opsprossede. Flere vinduer har sandstensindfattninger. Indgangspartiet har et søjlebåret buet kobbertag. På havesiden findes en havestue med balkon. Til huset hører en muret garage. I haven findes en norsk bjælkehytte af samme arkitekt.

**Anbefalinger:** Huset er et interessant eksempel på en muret villa fra en af hovedkræfterne bag skønvirkebevægelsen, og bør fortsat holdes så originalt som muligt. Særligt facaderne i blank mur og de originale vinduer bør respekteres.

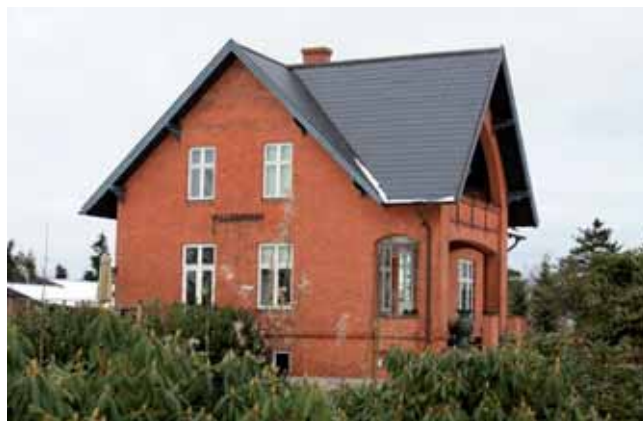
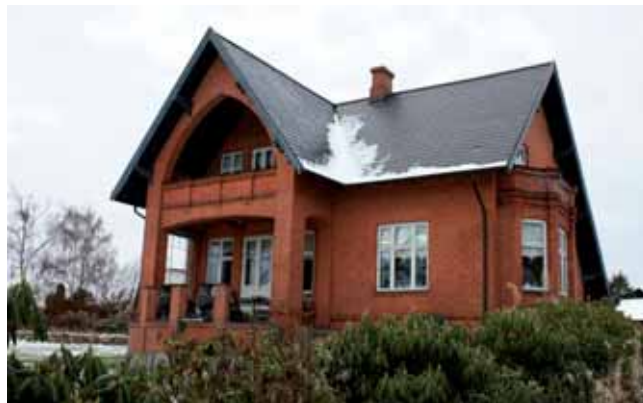
**Adresse:** Bel Colles Alle 1 B  
Vallerødthøj

**Beskrivelse:** Muret vinkelhus med facader i blank mur af røde mursten. Taget er et saddeltag belagt med naturskifer. I kippen en skorsten. På den ene gavl en muret karnap med balkon, og på gavlen mod vejen, en karakteristisk balkon båret af murede søjler med en spidsbuet åbning til balkonen, som er overdækket af et muret hvælv. Murværket er rigt detaljeret, særligt omkring balkonen, som er villaens arkitektoniske hovedpunkt. Vinduerne er af nyere dato.

**Anbefalinger:** Husets facader bør fortsat stå i blank mur, og taget stå med ubrudte tagflader.

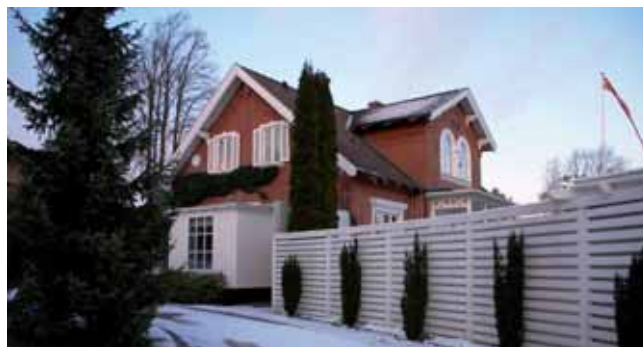
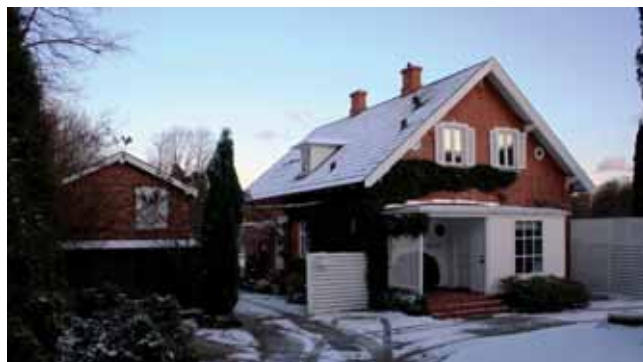
**Adresse:** Bel Colles Alle 2 D  
Villa Als

**Beskrivelse:** Tidstypisk rødstensvilla med et tilbygget indgangsparti. Taget er et heltag af brune betonsten. I kippen to skorstene, og i tagfladen en kvist. Mod haven en stor frontkvist med buede vinduer på første salen. Vinduerne er af nyere dato. Til huset hører et fint muret udhus med originale vinduer og døre.

**Anbefalinger:** Huset bør fortsat stå med facader i blank mur. De originale vinduer i udhuset bør bevares og anvendes som udgangspunkt ved evt. kommende vinduesudskiftninger. Tagformen bør bevares, og de fine skorstene bevares. Hvis der på et tidspunkt lægges nyt tag, bør det lægges med muret rygning, såfremt der lægges et tegltag.

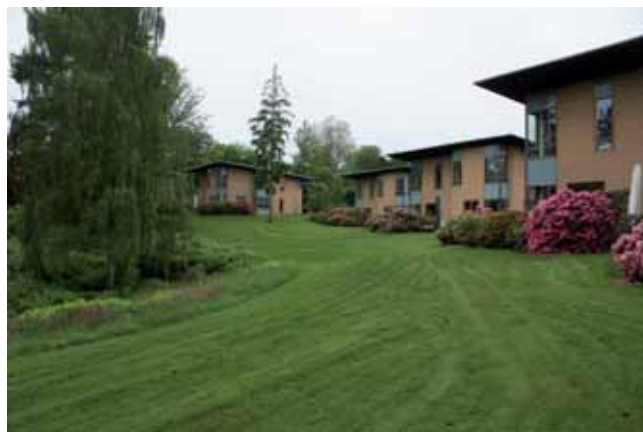
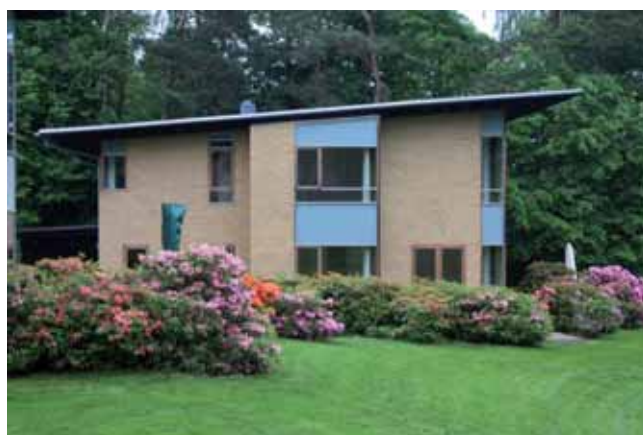
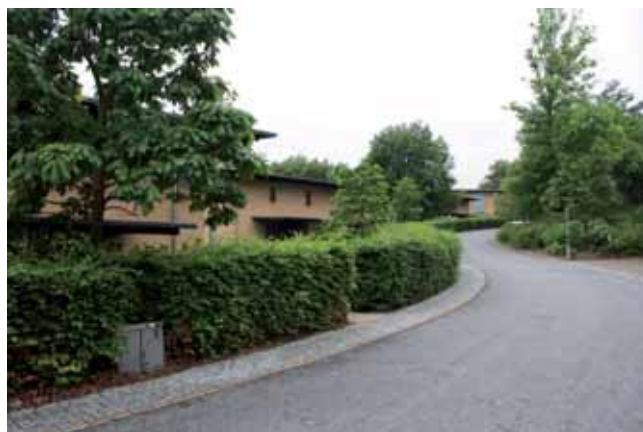
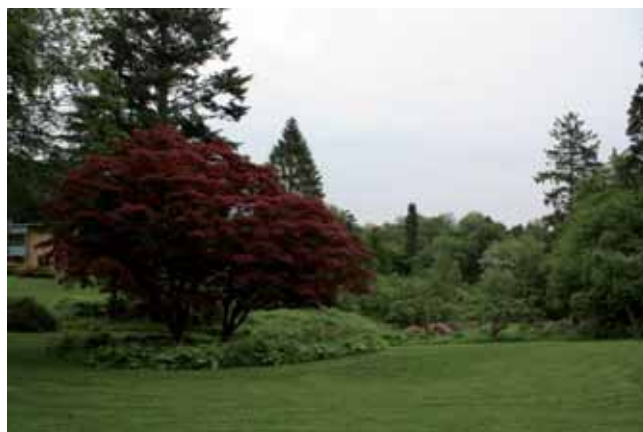
<b>Bebyggelse:</b>	Bel Colle Park
<b>Adresser:</b>	Bel Colles Allé 4 og 6 Bel Colleparken 1-16
<b>Arkitekt:</b>	Boje Lundgaard og Lene Tranbjerg
<b>Landskabsarkitekt:</b>	Landskab og Rum v. Bent Rohde
<b>Bevaringsværdi:</b>	3
<b>Opført:</b>	1999

**Beskrivelse:** Bel Colle Park ligger i et attraktivt boligområde, der kendetegnes af fine ældre villaer og smuk vegetation. Grunden er meget kuperet og rummer værdifuld beplantning, både i form af smukke solitære træer og buske og store rhododendronbede.

Arkitekturen er afdæmpet og underordner sig det landskabelige hovedmotiv, med rolige facader af gule tegl og udhængende tage beklædt med zink. Bebyggelsen rummer mange fine detaljer såsom karnapper og store hjørnevinduespartier.

Bebyggelsen består af ni dobbelthuse i to etager, placeret langs en slynget adgangsvej i parkens nordside, således at der fra alle boliger er udsigt over parkens sydlige og østlige del.

**Anbefalinger:** Helhedsplanen for denne bebyggelse er meget vellykket, og det anbefales at bebyggelsen bibeholdes i sine nuværende farver og materialer.

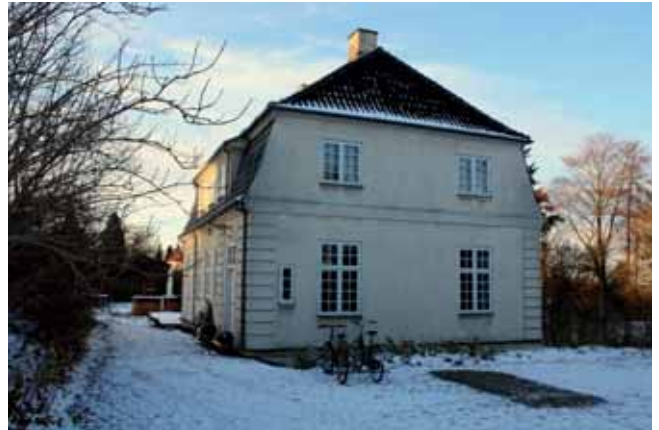
**Adresse:** Bel Colles Alle 3  
Højden

**Beskrivelse:** Muret pudset villa med mansardtag af sortglaserede teglsten. Facaden har let fremtrukne endetpartier med refendugede hjørner. En kehlet gesims danner overgang til den opskalkede tagfod, og et gesimsbånd fortsætter over gavlene. I mansarden findes en bred kvist over tre fag, og i den øvre tagflade en rundbuet kvist. I kippen to skorstene. Vinduerne er originale og fint opsprossede.

**Anbefalinger:** Husets hovedform med den fine symmetriske facade bør bevares, tillige med de originale vinduer. Også tegltaget med murede rygninger og skorstene bør bevares, og tagfladerne ikke isættes yderligere tagvinduer.

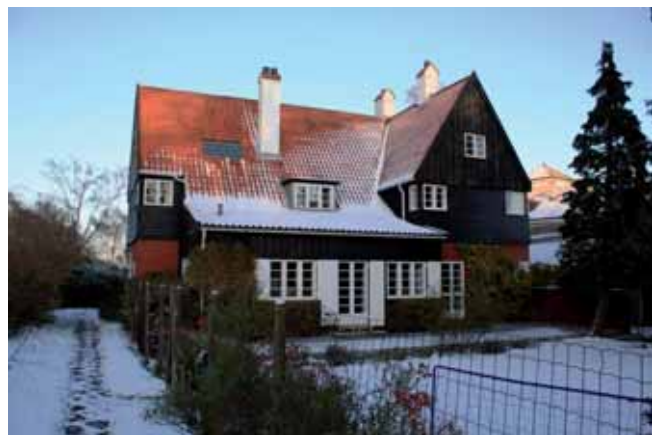
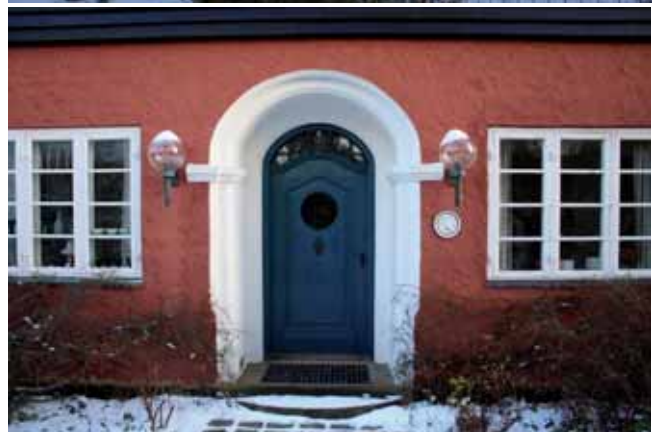
**Adresse:** Bel Colles Alle 5  
Birkebakken

**Beskrivelse:** Fint vinkelbygget muret hus med pudset rødkalket underdel, og sortmalet bræddebeklædning på overdelen. Taget er et saddeltag med høj rejsning belagt med røde vingetegl, og tre hvidmalede skorstene, to i kippen samt en i tagfladen. I tagfladen sidder også en kvist, og tagfoden flader ud og danner overdækning på en bræddebeklædt havestue. Vinduerne er originale, og på førstesalen findes karakteristiske hjørnevinduer. Indgangspartiet udgøres af en afrundet dør, som sidder i en hvidmalet niche.

**Anbefalinger:** Huset bør bevares som det er med rødkalket facade og sortmalet bræddebeklædning, tag af røde vingetegl med murede rygninger og ikke mindste de originale vinduer. Tagfladerne bør friholdes for ovenlysvinduer.

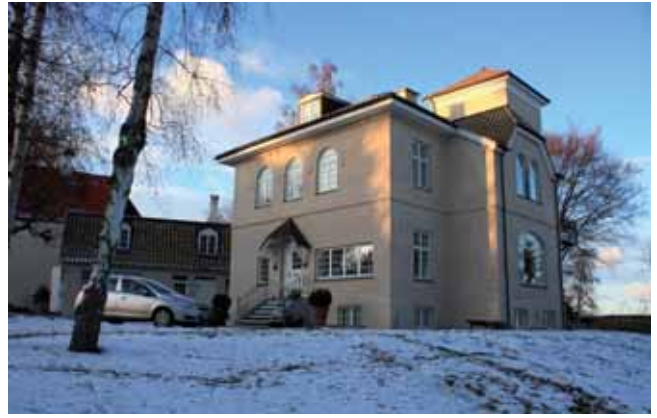
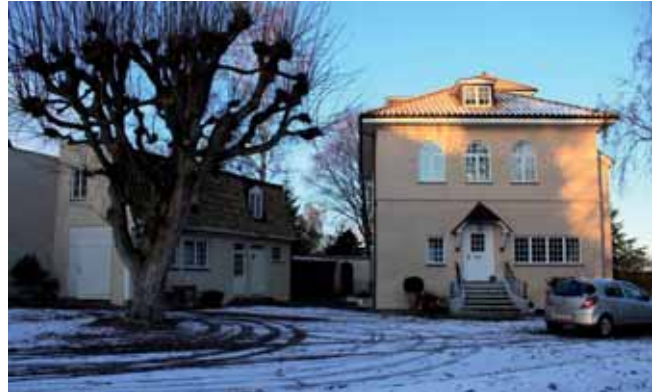
**Adresse:** Bel Colles Alle 7  
**Bevaringsværdi:** 3  
**Opført:** 1912

**Beskrivelse:** Muret villa i to plan med pudsede facader og helvalmet tag med lav hældning. Taget er belagt med en gullig teglsten forment som munke og nonner. Tagfladen har kviste og på den ene side afsluttes et fremtrukket facadeparti af et lille tårn. Facaden er delt op af et vandret gesimsbånd. Vinduerne er af nyere dato, men fint udført så de passer til husets alder og byggeskik. Vinduerne på første er smykket med buerelieffer. En trappe fører op til et fint overdækket indgangsparti. Til huset hører et muret udhus med garage.

**Anbefalinger:** Husets hovedform bør bevares sammen med de traditionelt udførte vinduer. Taget er af nyere dato, og ikke det materiale huset er født med, men det harmonerer med huset, og er med til at give et karakteristisk udtryk.

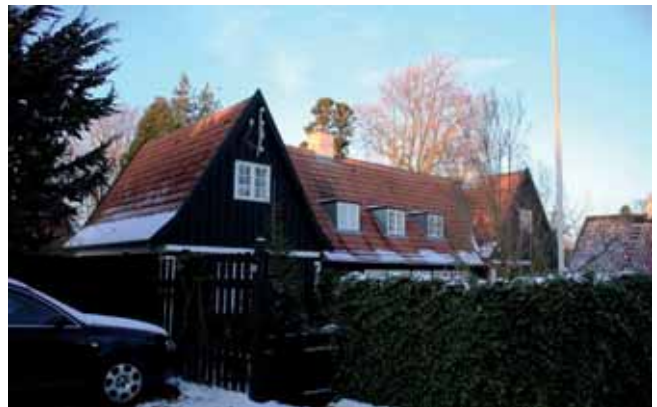
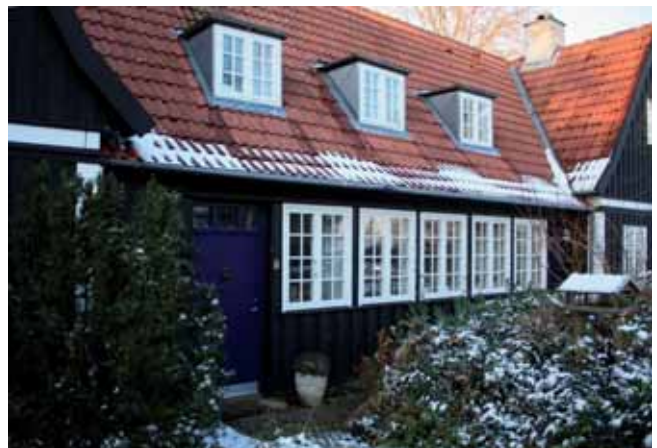
**Adresse:** Bel Colles Alle 8 C  
**Bevaringsværdi:** 3  
**Opført:** 1930

**Beskrivelse:** Tre-fløjet hus med sortmalet brædebeklædning og saddeltag belagt med røde tagsten. Hjørnerne og etageadskillelsen ved gavlene er malet hvide. Vinduerne er originale og hvidmalede, medens dørene har en blå farve. Tagfladerne har kviste, og i kippen to skorstene. Huset markerer hjørnet ved to veje på en fin måde.

**Anbefalinger:** Huset bør bevare de sortmalede facader, og de originale vinduer. Taget har ovenlysvinduer på bagsiden. Tagfladerne mod vejen bør friholdes for tagvinduer. Ved en evt. udskiftning af taget bør man igen lægge et tag af røde sten.

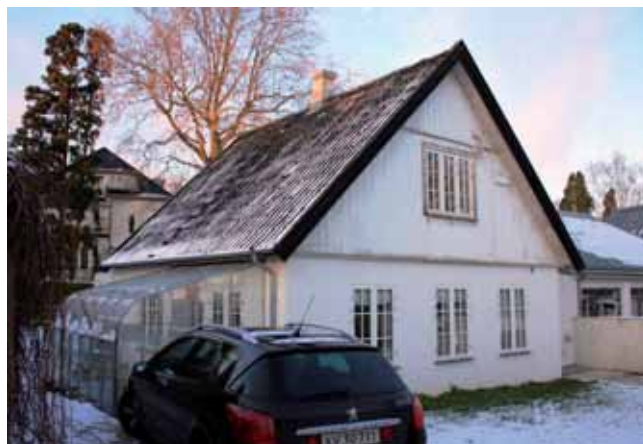
**Adresse:** Bel Colles Alle 8 B

**Beskrivelse:** Mindre muret hus med bræddebeklædt gavl. Saddeltag med bølgeplader, og en skorsten i kippen. Vinduerne er af nyere dato, og facaderne er pudset hvide. Et drivhus er tilbygget på husets ene side.

**Anbefalinger:** Husets hovedform med saddeltag og skorsten bør bevares. Husets form ville styrkes hvis drivhuset blev placeret frit på grunden.

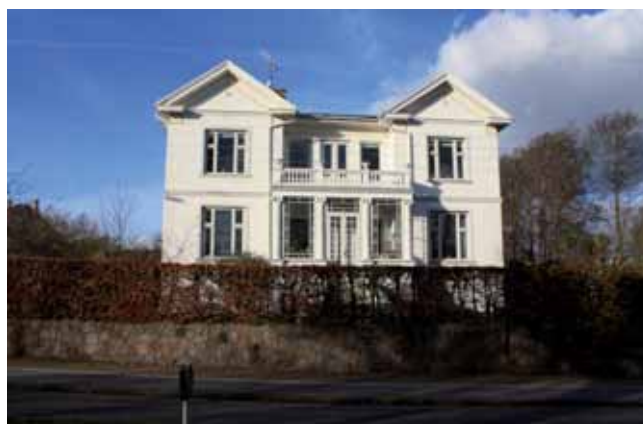
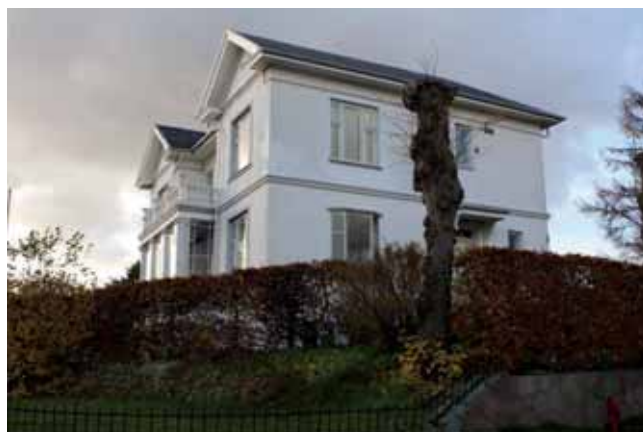
**Adresse:** Bolbrovej 1

**Beskrivelse:** Hvidpudset villa med italienske og klassicistiske træk, som med sin hævede placering på hjørnet ved Bolbrovej og Rungstedvej afrunder kigget fra Strandvejen. Villaen er i to plan, og understreger med sin højde det naturligt højere terrænniveau. Facaden mod Rungstedvej er symmetrisk opbygget med to frontkviste der afsluttes af trekantfrontoner, og derimellem en havestue med balkon. Taget er lagt med naturskifer. På siden findes et overdækket indgangsparti og en lille karnap med et fint udført tredelt vindue. Facaden er delt op af et vandret gesimsbånd, og tagudhænget er smykket med kassetterelief. Havestuen har rigt dekorerede søjler med kapitæler.

**Anbefalinger:** Den symmetriske facade, med den righoldige detaljering bør bevares, tillige med skifertaget og de originale vinduer. De fra vejen synlige tagflader bør forblive ubrudte.

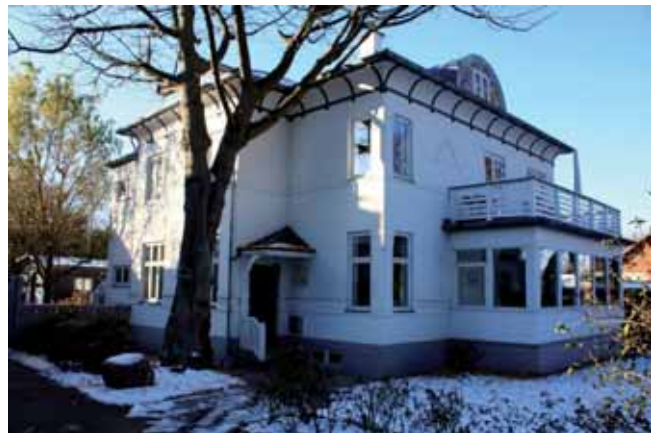
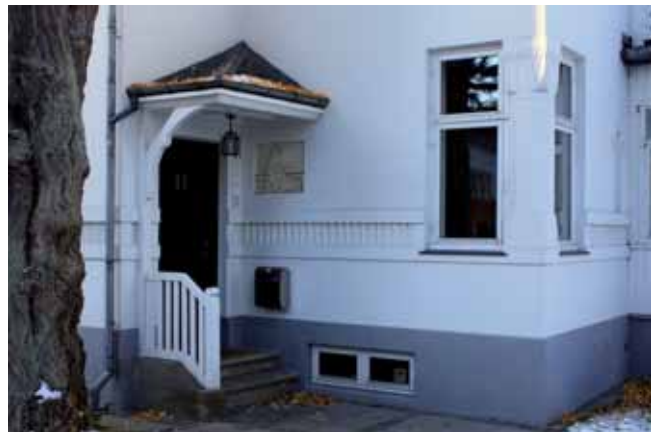
**Adresse:** Bolbrovej 11  
Axelhus

**Beskrivelse:** Muret hvidpudset villa i to plan med karakteristisk "bindingsværks-gesims". Taget er helvalmet og lagt med fibercementplader. I kippen en skorsten og i tagfladen kviste. Mod vejen er en havestue med balkon tilbygget. Vinduerne er af nyere dato. Huset har en tidlig version af hjørnevinduer med en dekorerede søjler. Murværket har et meget enkelt gesimsbånd langs første sals vinduer, og langs stueetagens vinduer et mere markant gesimsbånd. Mod vejen er tilføjet et nyere afrundet, og noget stor, tagkvist.

**Anbefalinger:** Huset er i nogen grad moderniseret, men har stadig fine detaljer. Den særlige gesims ved tagfoden og de øvrige detaljeringer i murværket bør fortsat respekteres. Den afrunde tagkvist er fremmed for huset, og en kvist som den oprindelige, samt traditionelt udførte vinduer ville styrke husets bevaringsværdi.
