## **Ændring af Lokalplan 143 – Bevaring i Hørsholm Kommune**

## Lokalplan 143

Bevaring i Hørsholm Kommune

Lokalplanen er udarbejdet af Hørsholm Kommune, Center for Plan og Miljø, i samarbejde med NIRAS Planlægning. Hørsholm Egnsmuseum har bidraget med udarbejdelsen af afsnittet i redegørelsen om områdernes historie.

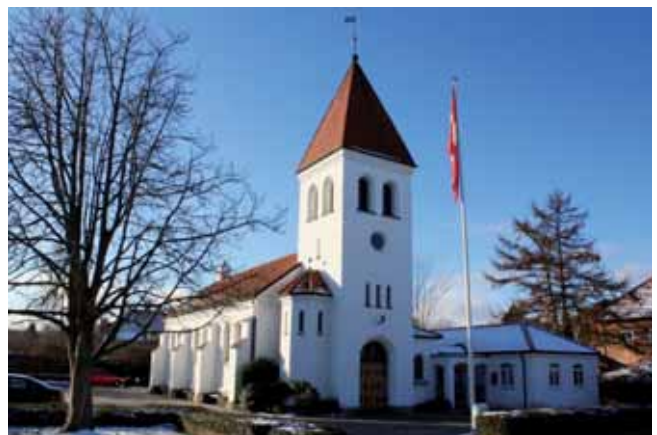
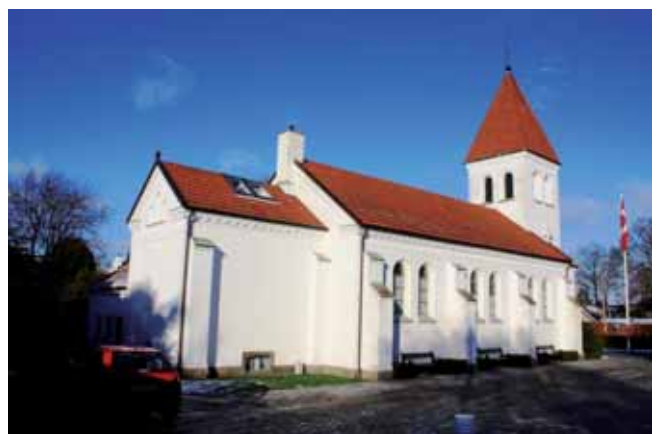
**Adresse:** Bolbrovej 15  
Rungsted Kirke

**Beskrivelse:** Hvidpudset kirke med nordvendt tårn og indgangsparti. Taget er et saddeltag belagt med røde kassette-tegl. De oprindelige rundbuede vinduer er bevaret, og en sparrenkopgesims danner overgang til taget. Langs skibet er stræbepiller. Kirken er tilbygget på vest- og sydsiden. I kirkens sydligste del har taget et rytterlys.

**Anbefalinger:** Taget bør fortsat være af røde tegl og have murede rygninger. Rytterlys og tagvinduer er fremmede for en kirkens alder og byggeskik, og en sløjfning ville styrke bevaringsværdien. De originale vinduer bør fortsat bevares. Tilbygningerne bør fortsat have samme materialeholdning som kirken. Også her bør man undgå tagvinduer.

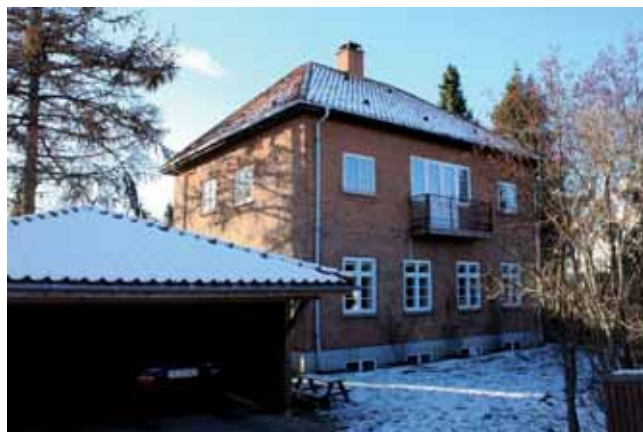
**Adresse:** Bolbrovej 17  
**Arkitekt:** Sven Risom  
**Bevaringsværdi:** 4  
**Opført:** 1922

**Beskrivelse:** Tidstypisk rødstensvilla i to plan med halvmet tag belagt med røde vingetegl. I kippen skorsten. Vinduerne på første sal er nye, medens de i stuen og kælderen er originale. Facaden har en balkon med et nyere altandørsparti. En udbygning på siden af huset udgør Indgangspartiet, og en stor carport dominerer den ene side af grunden.

**Anbefalinger:** Husets facader bør fortsat stå i blank mur, og taget være af røde tegl med murede rygninger og ubrudte tagflader. De tilbageværende originale vinduer bør bevares og benyttes som udgangspunkt ved evt. kommende udskiftninger af de øvrige vinduer.

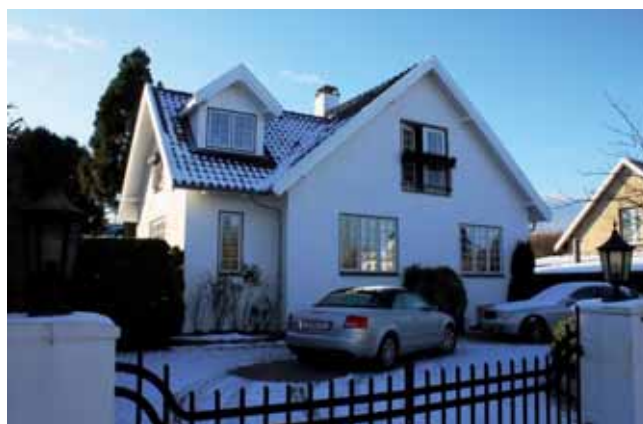
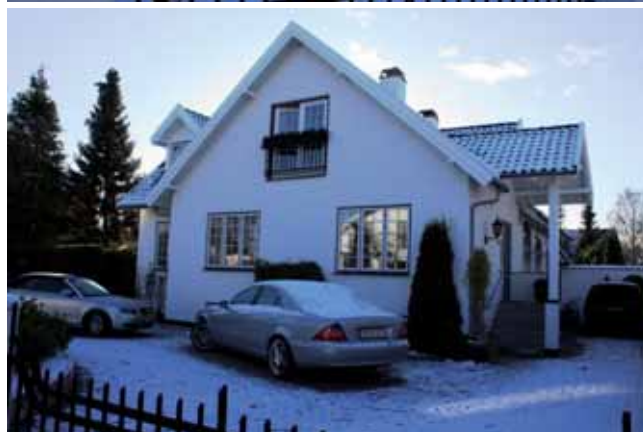
**Adresse:** Bolbrovej 21  
**Bevaringsværdi:** 4  
**Opført:** 1949

**Beskrivelse:** Fuldmuret hvidpudset vinkelhus med heltag af sortglaserede vingetegl. I kippen to skorstene og i tagfladerne kviste. I gavlen en fransk altan. Vinduerne er af nyere dato, men pænt udførte så de passer til husets alder og byggeskik. Indgangspartiet har en søjlebåret overdækning.

**Anbefalinger:** Huset fremstår temmelig moderniseret. Taget bør fortsat være af tegl med murede rygninger, og vinduerne være af traditionel udførsel med smalle sprosser og slanke profiler.

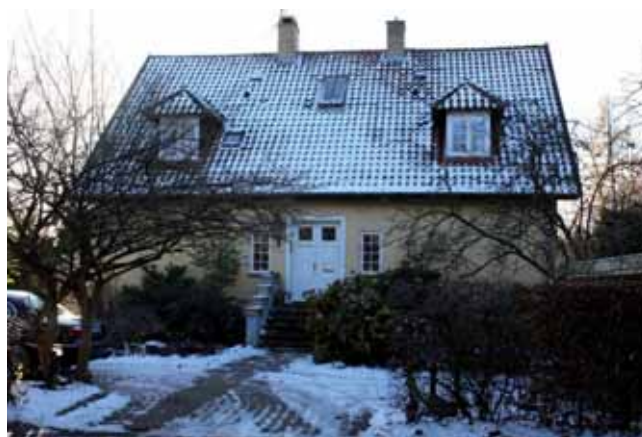
**Adresse:** Bolbrovej 29  
**Bevaringsværdi:** 3  
**Opført:** 1934

**Beskrivelse:** Længehus med pudsede facader og heltag lagt med røde vingetegl. I kippen to tætsiddende skorstene, og to kviste med valmtag i tagfladen. Symmetrisk opbygget facade med indgangsparti i midten, der udgøres af en trappe og en tofløjet fyldningsdør. På hver side af døren sidder et smalt vindue. Vinduerne er originale. På gavlen findes en smal balkon. Øverst i tagfladen sidder et ovenlysvindue, og ved siden af den ene kvist yderligere et lille tagvindue.

**Anbefalinger:** Husets symmetriske facade med det fine indgangsparti bør bevares, og taget fortsat være af røde tegl med muret rygning. Også de originale vinduer bør fortsat bevares. Ved en evt. kommende gennemgang af taget, ville en mørtelforskelling ved skorstenene styrke husets bevaringsværdi. Tagfladen mod vejen bør ikke isættes yderligere tagvinduer.

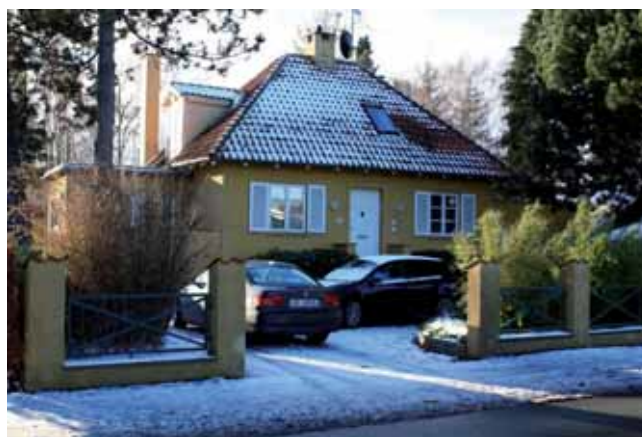
**Adresse:** Bolbrovej 33  
**Bevaringsværdi:** 4  
**Opført:** 1948

**Beskrivelse:** Muret pudset villa med en velproportioneret symmetrisk facade mod vejen. Taget er helvalmet og lagt med røde vingetegl. I kippen skorsten, og i tagfladen et ovenlysvindue. Huset er tilbygget på begge sider, og i på østsiden står en skorsten i facaden. Tagfladen på samme side har en altankvist. Vinduerne er af nyere dato og forsynede med skodder.

**Anbefalinger:** Den symmetriske facade mod vejen bør bevares. Taget bør fortsat være af røde vingetegl med murede rygninger. Husets bevaringsværdi villes styrkes hvis man sløjfede ovenlysvinduet, og holdt tagfladen mod vejen ubrudt.

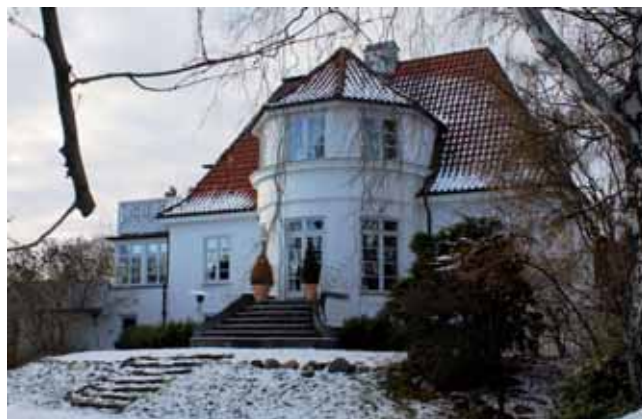
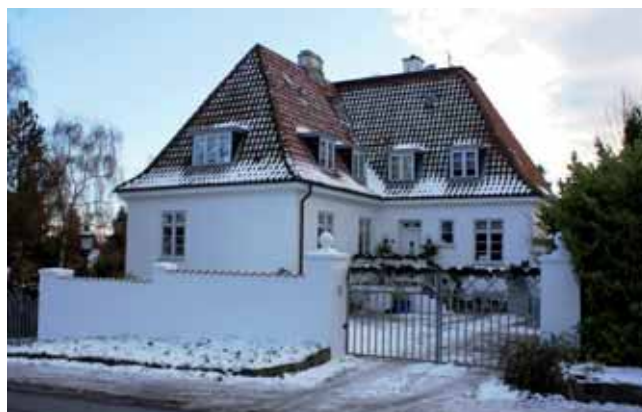
**Adresse:** Bolbrovej 49  
**Bevaringsværdi:** 4  
**Opført:** 1916

**Beskrivelse:** Muret og hvidpudset vinkelvilla med en fremtrukket afrundet frontkivist på havesiden. Taget af røde tegl er med helvalm og ender i et svaj med opskalkning. På den ene fløj afsluttes taget med en flad platform. På havesiden findes en tilbygning og en havestue med balkon. Tagfladerne har kvist og på havesiden en lang taskekvist. Vinduerne er af nyere dato. Indgangspartiet har en fint dekoreret overvindue.

**Anbefalinger:** Husets hovedform bør bevares og taget fortsat være af røde tegl med murede rygninger. Mod vejen bør tagfladerne ikke isættes yderligere ovenlysinduer, og en sløjfning af det eksisterende ville styrke bevaringsværdien. Traditionelt udførte vinduer med glas lagt i kitfals og en forsatsløsning ville yderligere styrke bevaringsværdien.

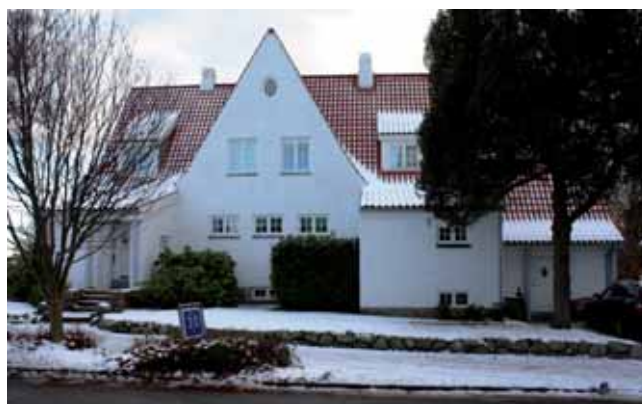
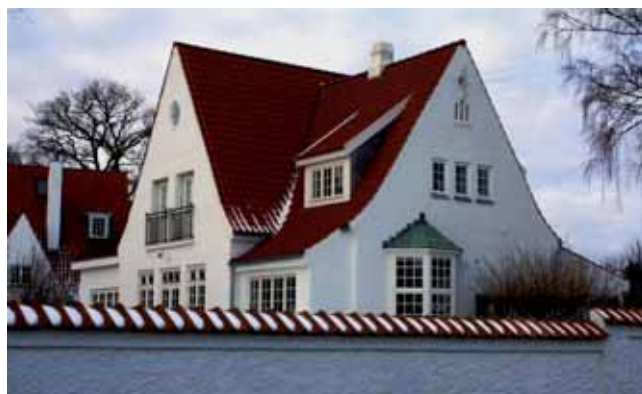
**Adresse:** Bolbrovej 61  
**Arkitekt:** Nicolai Hansen  
**Bevaringsværdi:** 2  
**Opført:** 1913

**Beskrivelse:** Fuldmuret hvidpudset villa med højt saddeltag belagt med røde vingetegl. Husets består af to længer som krydser hinanden på midten som et kors. Den del, som har gavlen mod vejen, er lidt højere end den, der ligger langs med vejen. Den langsliggende fløj har taskekviste i tagfladen og to udbygninger som tagfladen optager med et svaj. Den ene rummer indgangsparti, som markeres med tre søjler. Dertil kommer en sidebygning i forlængelse. Mod haven har gavlen to franske altaner. Den østlige gavl har en karnap med kobbertag, og tre smalle tætsiddende vinduer i gavltrekanten. Vinduerne er mestendels originale med enkelte af nyere dato. Til huset hører en fin muret garage.

**Anbefalinger:** Husets hovedform bør bevares tillige med taget af røde vingetegl. Murede rygninger ville styrke husets bevaringsværdi. Tagfladerne bør friholdes for ovenlysinduer. De originale vinduer bør bevares, og bruges som udgangspunkt ved udskiftninger af de øvrige vinduer.

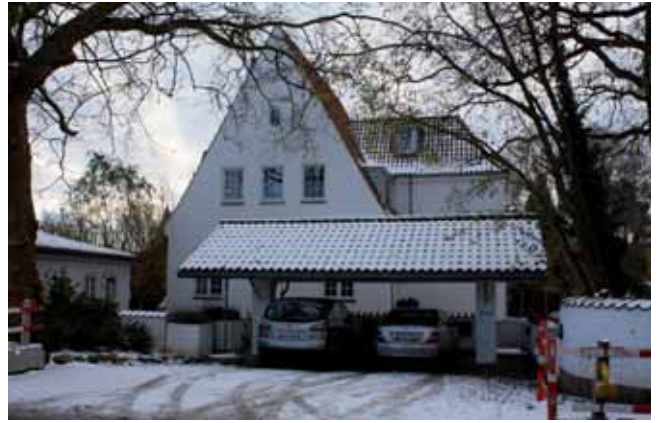
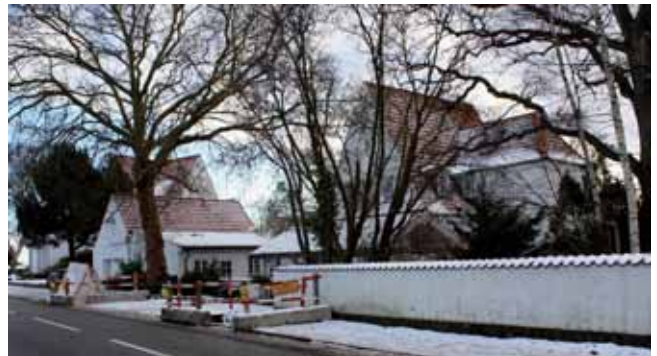
**Adresse:** Bolbrovej 73  
**Bevaringsværdi:** 4  
**Opført:** 1907

**Beskrivelse:** Muret vinkelhus med pudsede facader og højt saddeltag belagt med sortglaserede tegl. I tagfladen en højt placeret kvist, og to ovenlysvinduer. Disse er nyere tilføjelser. I kippen en skorsten. Facaden har bræddebeklædt trempel, og gavlafslutning. Indgangspartiet findes i en udbygning, som optages af en forlængelse af tagudhænget. På siden findes en havestue med balkon. Vinduerne er originale. Vindskederne har udskæringer.

**Anbefalinger:** Taget er af nyere dato, og skiftet fra de oprindelige røde kassette-tegl til sortglaserede tegl er ikke ønskeligt fra et bevaringsmæssigt synspunkt. Ved en evt. kommende udskiftning bør man atter lægge et rødt tegltag, med murede rygninger. De originale vinduer bør fortsat bevares.

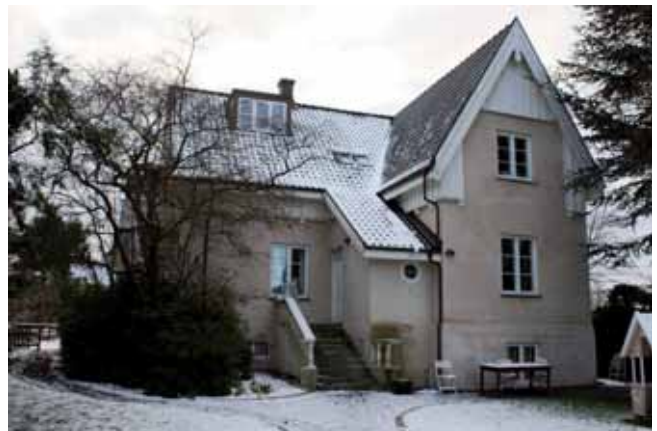
**Adresse:** Bolbrovej 77

**Beskrivelse:** Fuldmuret villa med hvide pudsede facader og halvvalmet tag belagt med røde vingetegl. \*i kippen en skorsten, og i tagfladen tre ovenlysvinduer. På gavlen en konsolbåret balkon. Vinduerne er af nyere dato, og på den vestlige gavl en fin havestue med rødmalet træ. En aftrappet gesims danner overgang fra mur til tag, og følger tagfoden rundt på gavlene.

**Anbefalinger:** Huset hovedform, sammen med det røde tegtag med murede rygninger, bør fortsat bevares. Tagfladen mod vejen og valmene bør ikke isættes yderligere ovenlysvinduer. Traditionelle kitfalsede vinduer med forsatsløsning ville styrke husets bevaringsværdi.

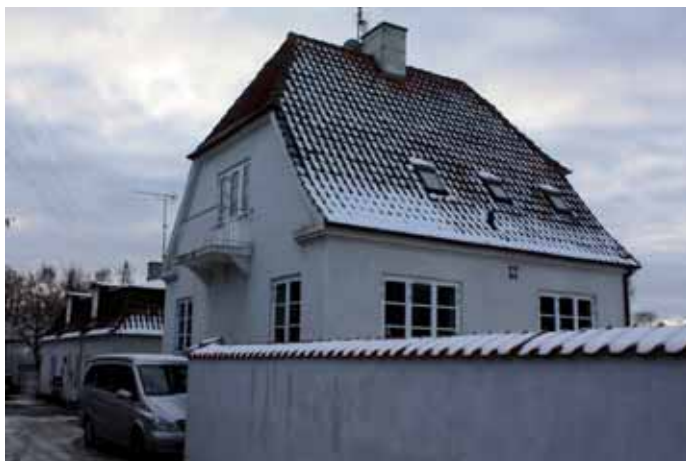
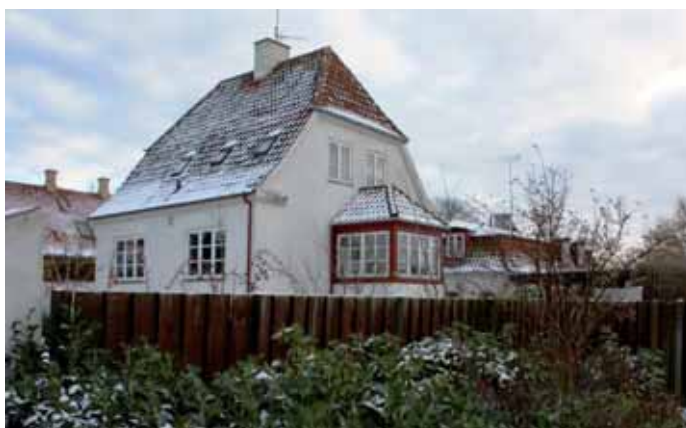
**Adresse:** Bolbrovej 79

**Beskrivelse:** Muret hvidpudset hus med en karakteristisk tagløsning med teglhængt mansard, hvoraf overdelen er med tagpap. En række kviste sidder i mansarden og går op i den øvre tagflade, hvilket skaber et rytmisk forløb. Vinduerne er af nyere dato med undtagelse af en række staldvinduer på siden. En aftrappet gesims afslutter muren og danner overgang til det opskalkede tag.

**Anbefalinger:** Det karakteristiske tag med røde vingetegl og murede rygninger samt kvistene bør bevares, og tagfladerne friholdes for ovenlysvinduer.

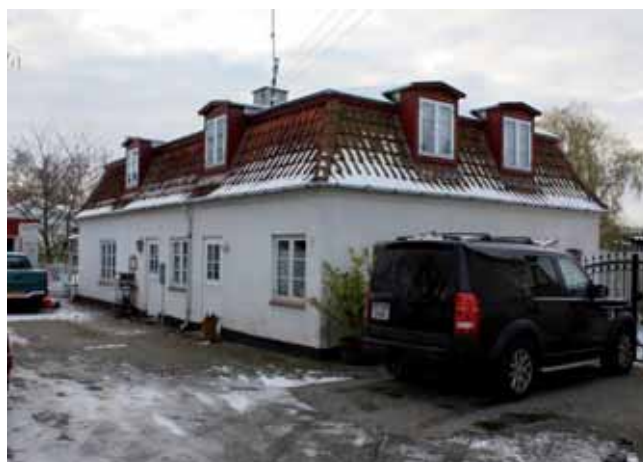
**Adresse:** Bolbrovej 89+91

**Beskrivelse:** Fuldmuret dobbelthus bestående af to selvstændige, men sammenbyggede huse. De er endvidere sammenbygget med Bolbrovej 93 og 95, men de indgår ikke i vurderingen. Facaderne står i blank mur af røde mursten, og tagene er belagt med røde vingetegl og har havlvvalm på bolbrovej 91. I kippen findes tre skorstene. Husene læner sig op af formsproget fra Bedre Byggeskik, med den fine detaljering af murværket og en sikker proportionering. Vinduerne er fint opsprossede originale trævinduer, en sparrenkopgesims danner overgang mellem mur og tag. Bolbrovej 89 har indgangsparti på siden af huset i en lille udbygning, og bolbrovej 91 har et fint dørparti midt på facaden.

**Anbefalinger:** Husene fremstår meget velbevarede, og bør fortsat stå med facader i blank mur, og tegltage med muret rygning og skorstene. De originale døre og vinduer bør også fortsat bevares.

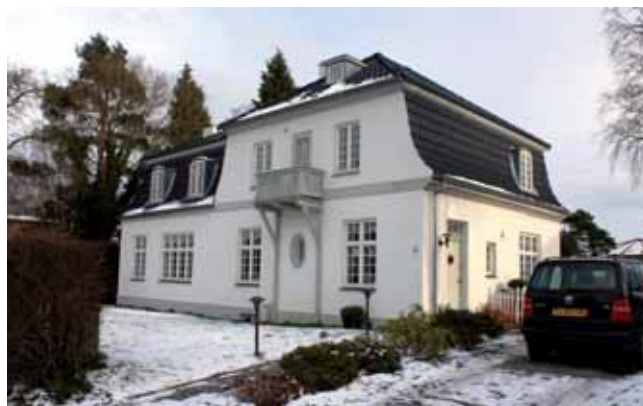
**Adresse:** Bolbro Villavej 5

**Beskrivelse:** Hvidpudset muret villa med tårn og et karakteristisk halvvalmet tag belagt med naturskifer. Midt på facaden et let fremtrukket indgangsparti med en højt og meget smalt vindue på hver side af døren. Vinduerne er af nyere dato.

**Anbefalinger:** Det karakteristiske tag og tårnet bør bevares.

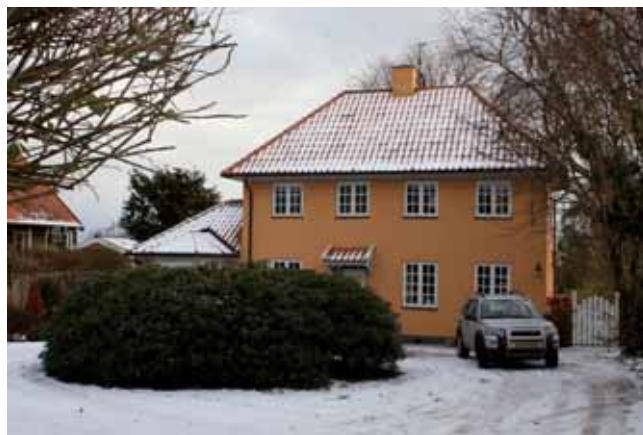
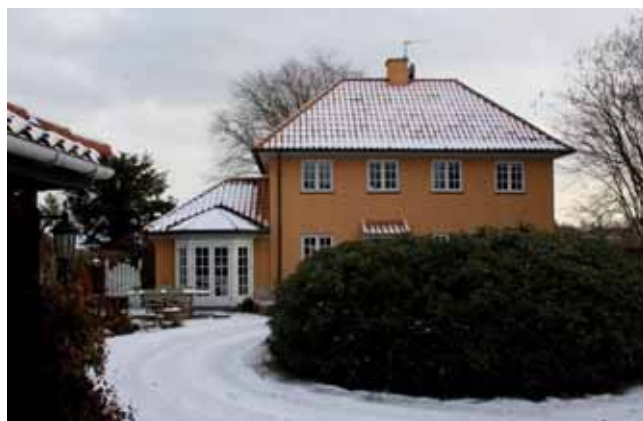
**Adresse:** Bolbro Villavej 15  
Quistrup  
**Bevaringsværdi:** 4  
**Opført:** 1907

**Beskrivelse:** Tidstypisk villa i to plan med pudsede facader. Fremtrukket midterparti, med en balkon, der afsluttes af en trekantfronton. Taget er med helvalm og belagt med fibercementplader, og i kippen sidder to skorstene. Vinduerne er originale. Indgangen sidder på siden af huset, og har en fin inddækning. Ved foden af midterpartiet findes en nyere kældervinduesparti. Et vandret gesimsbånd deler facaden op og tagudhænget er smykket med kassetterelieffer.

**Anbefalinger:** De originale vinduer og husets hovedform bør bevares.

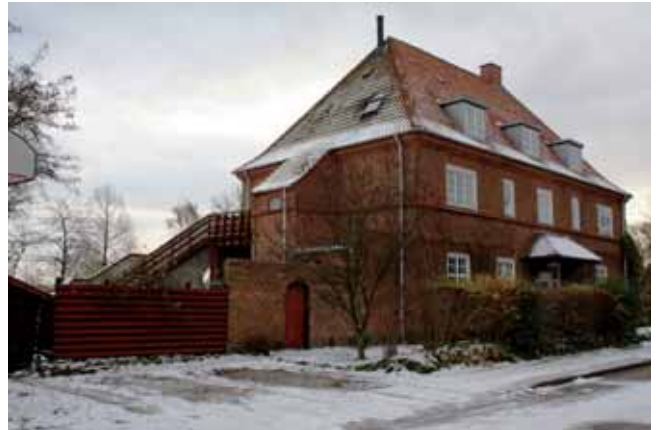
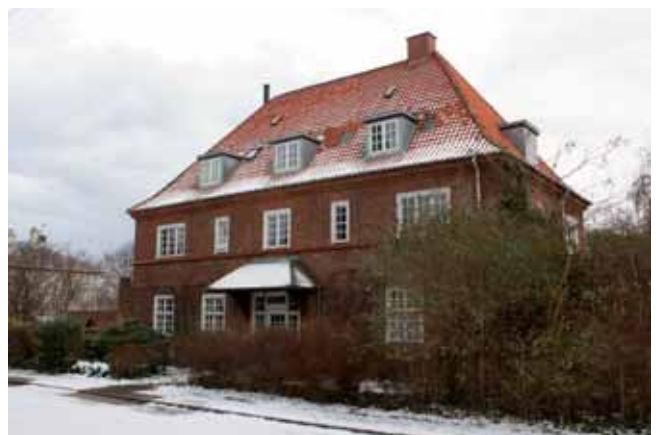
**Adresse:** Bolbro Villavej 18  
**Bevaringsværdi:** 4  
**Opført:** 1927

**Beskrivelse:** Muret pudset villa med mansardtag belagt med sortglaserede tegl. Vinduerne er originale. En havestue med balkon er tilføjet. Hjørnerne er refendfugede, og en trukket gesims følger tagfoden rundt. I kippen en skorsten og i mansarden to kviste. Mod haven findes en muret karnap.

**Anbefalinger:** Husets hovedform og de originale vinduer bør fortsat bevares. Taget bør fortsat være af tegl og have murede rygninger.

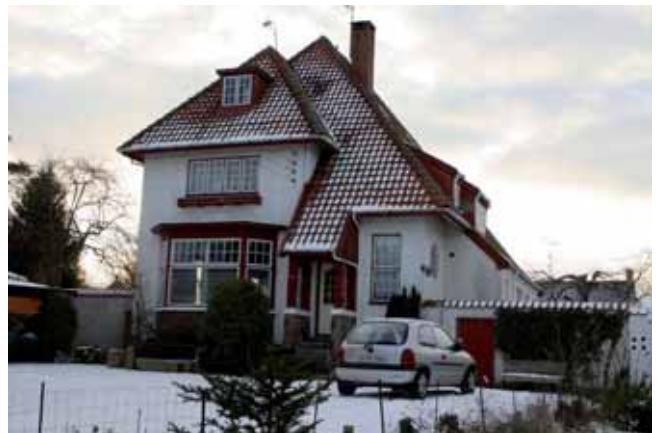
**Adresse:** Bukkeballevj 15 A  
**Bevaringsværdi:** 4  
**Opført:** 1917

**Beskrivelse:** Bindingsværkshus med heltag af røde vingetegl. Vinduerne er originale og i tagfladen sidder tre ovenlysvinduer. Huset er tilbygget bagtil med en længe udlagt i vinkel.

**Anbefalinger:** Husets bindingsværksfacade bør bevares tillige med det røde tegltag med muret rygning. Tagfladen skæmmes af ovenlysvinduerne, og kippen savner en skorsten. De originale vinduer bør fortsat bevares.

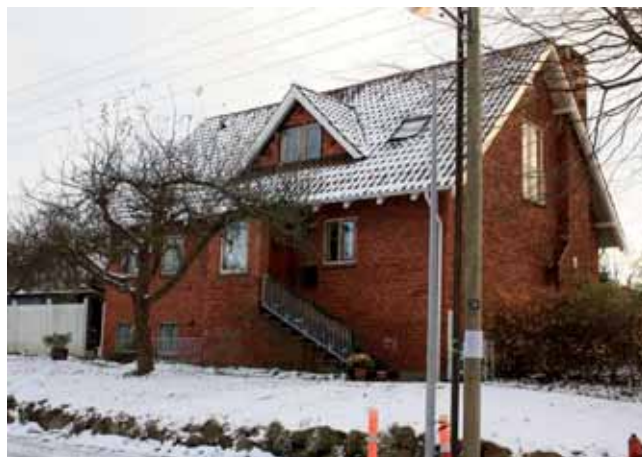
**Adresse:** Bukkeballevj 23 B  
**Bevaringsværdi:** 3  
**Opført:** 1905

**Beskrivelse:** Muret og pudset villa med træbeklædt gavl, og et stort saddeltag belagt med røde vingetegl. Huset ligger højt placeret med en storslået udsigt over området. I kippen er to skorstene og i tagfladen en taskekvist. Taget har et meget stort udhæng, som ved indgangen bæres af konsoller. I det overdækkede indgangsparti er en tætsiddende række af små fint opsprossede vinduer. Husets originale vinduer er bevaret. På gavlen sidder en konsolbåret balkon i fuld længde.

**Anbefalinger:** Huset indtaget en markant position i gadebilledet i kraft af sin høje placering. Den karakteristiske gavlprofil med balkonen bør bevares tillige med de originale vinduer. Taget bør fortsat være af røde tegl med muret rygning.

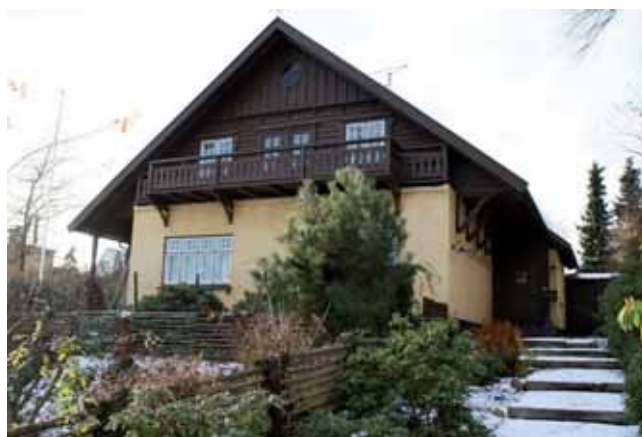
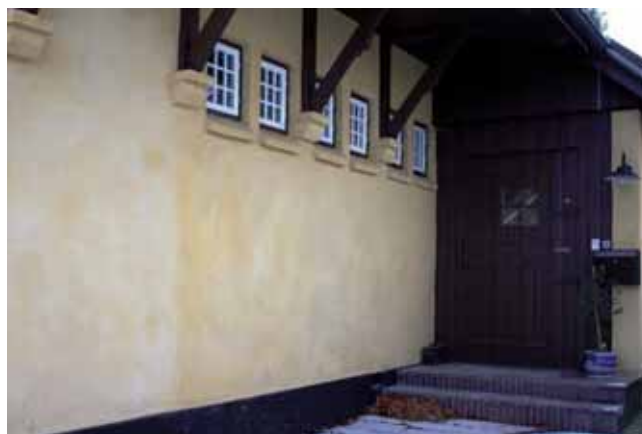
**Adresse:** Bukkeballevj 25 A  
**Bevaringsværdi:** 4  
**Opført:** 1917

**Beskrivelse:** Fuldmuret og hvidpudset villa med halvvalmet tag belagt med røde vingeteg. Mod haven en frontkvist med valmtag, og en afrundet karnap, og på gavlen et buemotiv, der har en blænding med et vindue, og en balkon som er lukket af med en glasvæg. Den nedre kant er dekoreret med relieffer af balustre. Vinduerne er originale. I kippen to skorstene. Huset ligger højt på grunden, og ved vejen er en muret dobbeltgarage.

**Anbefalinger:** De fint detaljerede murflader, de originale vinduer og det røde tegtag med murede rygninger bør fortsat bevares.

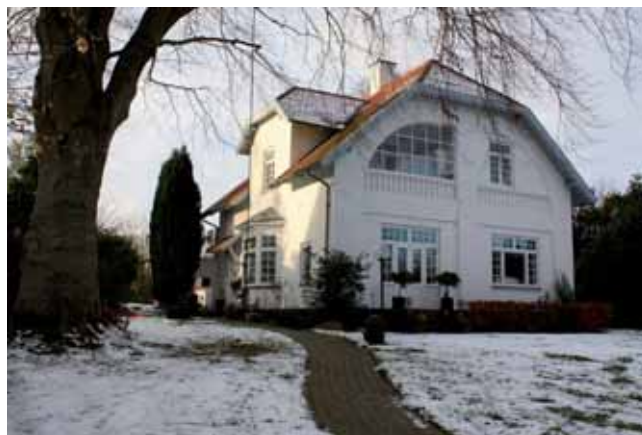
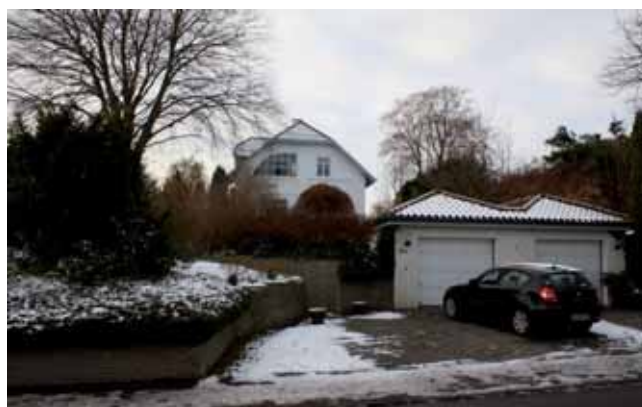
**Adresse:** Bukkeballevj 25 B  
**Bevaringsværdi:** 4  
**Opført:** 1935

**Beskrivelse:** Muret bungalow i to plan med facader i blank mur af gule og røde sten. Taget er helvalmet med lav hældning, og dækket med tagpap. Et fremtrukket facadeafsnit på siden af huset rummer indgangspartiet. Vinduerne er af nyere dato.

**Anbefalinger:** Huset bør fortsat stå med facader i blank mur. De nye vinduer med sprosser er fremmede for husets alder og byggeskik, og ved en evt. kommende vinduesudskiftning bør man isætte vinduer af samme profil og proportioner som de oprindelige.

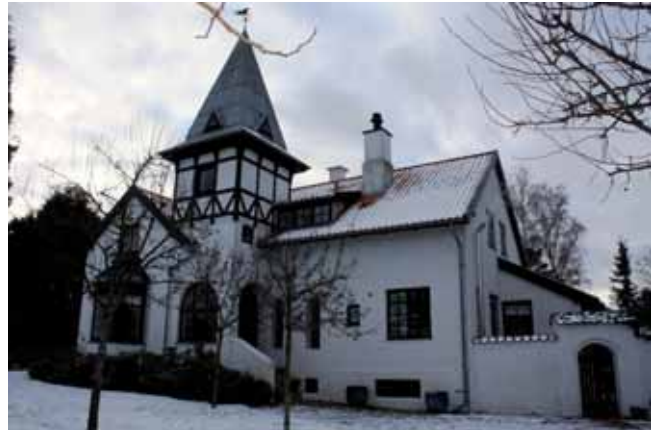
**Adresse:** Bøgebakken 5  
 Vallerødhus  
**Bevaringsværdi:** 4  
**Opført:** 1920

**Beskrivelse:** Fuldmuret gulstensvilla i korsform med heltag belagt med sortglaserede vingetegl. Murværket er fint detaljeret med et aftrappet gesimsbånd langs tagfoden, og en savsnitsgesims langs underkanten af vinduerne. Hjørnerne i korset er udbyggede med et overdækket indgangsparti, og udbygninger. Vinduerne er af nyere dato, og stort vindue på sydsiden er særligt behandlet med en muret indfatning. I kippen sidder en skorsten, og på østsiden sidder en taskekvist. Til huset hører en sidebygning i vinkel, med garage og værksted m.m. Denne del har også saddeltag og facader af gule sten. Her er de originale vinduer bevaret.

**Anbefalinger:** Husets facader bør fortsat stå i blank mur, og taget have ubrudte tagflader og murede rygninger. De tilbageværende originale vinduer bør fortsat bevares, og kan benyttes som udgangspunkt ved kommende udskiftninger.

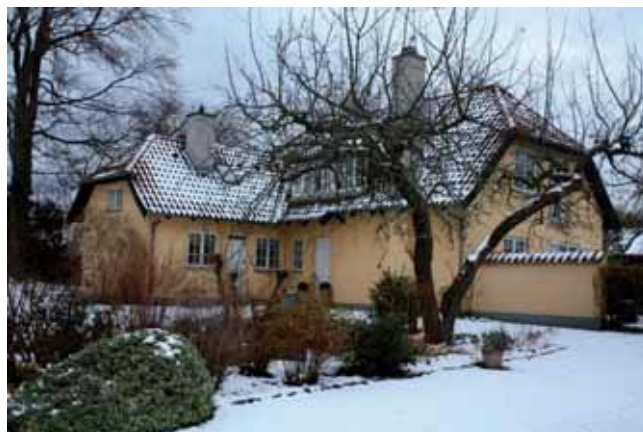
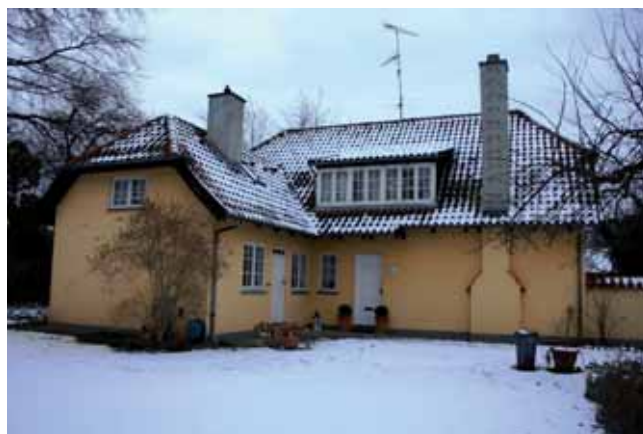
**Adresse:** Constantiaparken 2  
**Bevaringsværdi:** 4  
**Opført:** 1926

**Beskrivelse:** Hvidpudset vinkelhus med en muret garage, som af en mur bindes sammen til en helhed omkring et lille gårdrum. Taget er med helvalm og belagt med brune glaserede vingetegl. I tagfladen på den lave af de to fløje en skorsten, og på den anden fløj en skorsten i kippen. Vinduerne er originale. En aftrappet gesims formidler overgangen fra muren til den opskalkede tagfod. Facaden langs Constantiaparken er fint og taktfast komponeret. Mod Constantiavej er underdelene af muren fortykket, og overkanten af murstykket dækket af en skrånende kobberflade, som forlænges til at udgøre sålbænke til de to vinduer på facaden.

**Anbefalinger:** Tegltaget med murede rygninger og ubrudte tagflader bør bevares tillige med de originale vinduer. Også den interessante detalje med metalfladen midt på facaden bør respekteres.

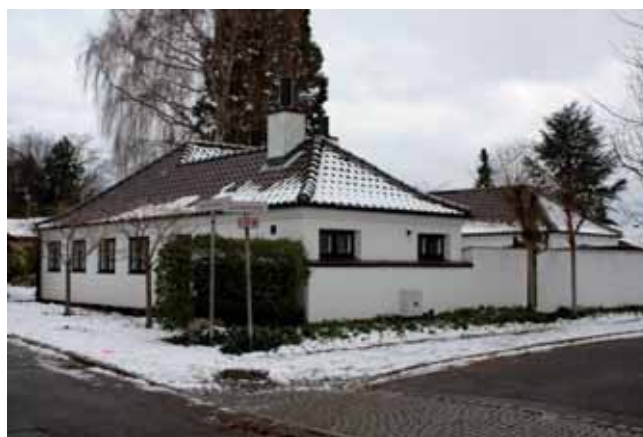
**Adresse:** Enghave 2  
**Bevaringsværdi:** 3  
**Opført:** 1929

**Beskrivelse:** Fuldmuret villa med teglhængt heltag dækket med røde vingetegl. Frontkvist over to fag med trekantfronton mod haven. På siden er en tilbygning der rummer garage og indgangsparti. Vinduerne er for hovedpartens vedkommende originale. I tagfladen et ovenlysvindue og en skorsten. Huset har kælder, med kældervinduer der delvist sidder i den sortmalede sokkel. Et prunkløst hus med en lille aftrappet gesims under tagfoden som eneste udsmykning.

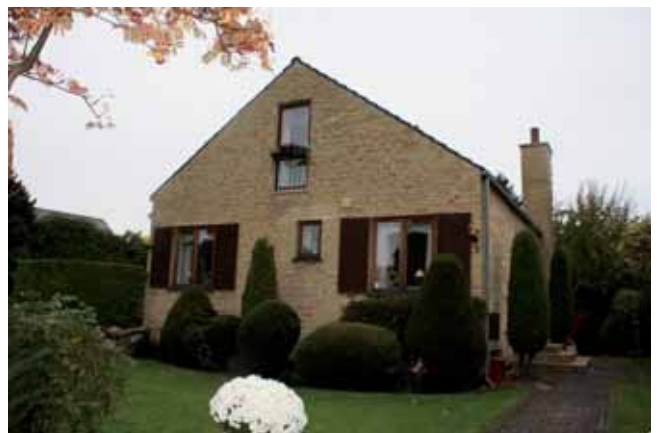
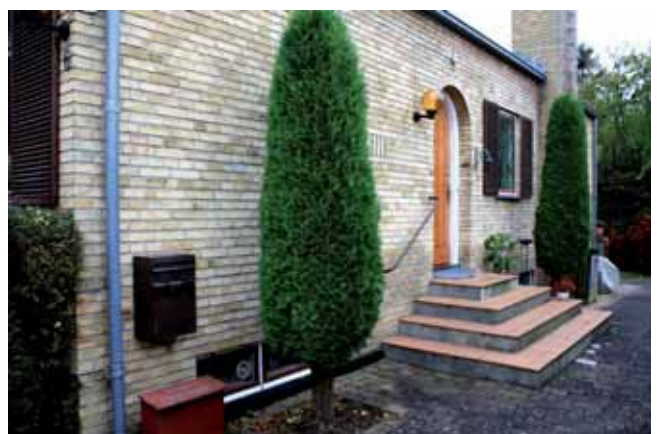
**Adresse:** Enghave 8  
**Bevaringsværdi:** 4  
**Opført:** 1935

**Beskrivelse:** Fuldmuret hus med en udbygning vinkelret på langsiden mod haven. I facaden en markant skorsten. Taget er et saddeltag belagt med naturskifer. I tagfladen ovenlysvinduer og en nyere afrundet kvist. Væggene står i blank mur af gule sten, og vinduerne er af nyere dato. I gavlen en karnap.

**Anbefalinger:** Huset bør fortsat stå med facader i blank mur. De velkomponerede facader bør bibeholdes. Vinduerne bør ligeledes bevares.

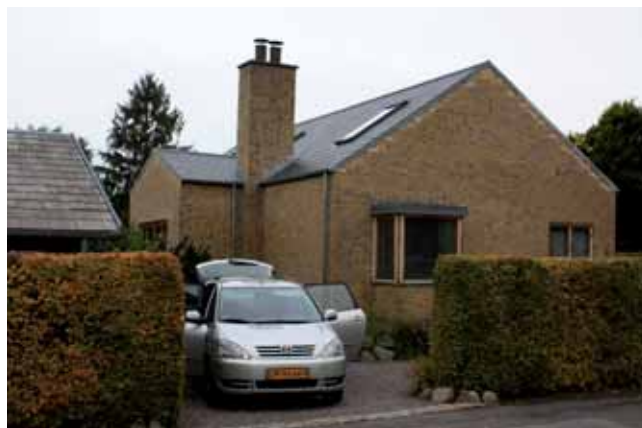
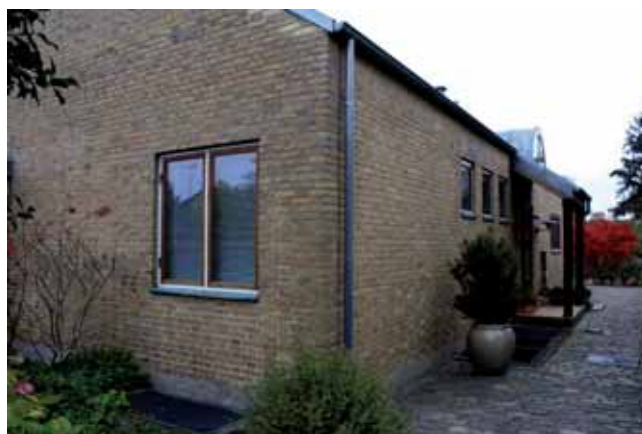
**Adresse:** Enghave 13  
**Bevaringsværdi:** 4  
**Opført:** 1943

**Beskrivelse:** Længehus af røde mursten med heltag belagt med røde vingetegl. Midt på huset gøres huset bredere, og danner et indgangsparti. Vinduerne er af nyere dato, og huset er forlænget bagtil. I tagfladen en skorsten.

**Anbefalinger:** Huset bør fortsat fremstå med facader i blank mur og tag af røde vingetegl med murede rygninger. Tagfladerne bør forblive ubrudte.

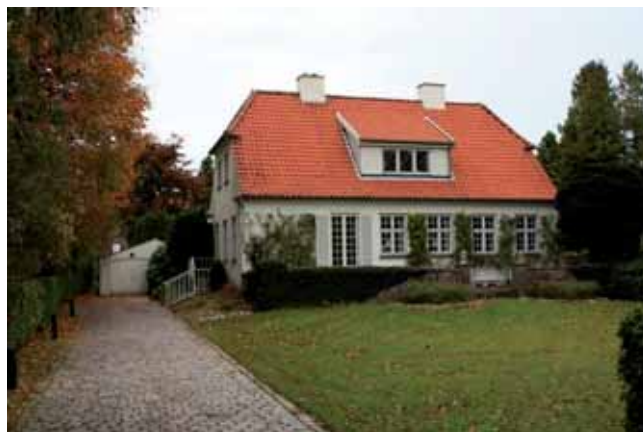
**Adresse:** Enghave 25  
Søglimt  
**Bevaringsværdi:** 3  
**Opført:** 1930

**Beskrivelse:** højtbeliggende muret hus med hvidkalkede pudsede facader. Symmetrisk opbygget facade med centralt indgangsparti, og originale vinduer. En aftrappet gesims formidler overgangen til det opskalkede tag, belagt med sorte vingetegl. Taget har halvvalm og en skorsten centralt i kippen. På siden af huset findes en mindre udbygning med balkon.

**Anbefalinger:** Huset bør bevare den symmetriske gadefacade, de originale vinduer og tegltaget med murede rygninger og ubrudt tagflade mod vejen.

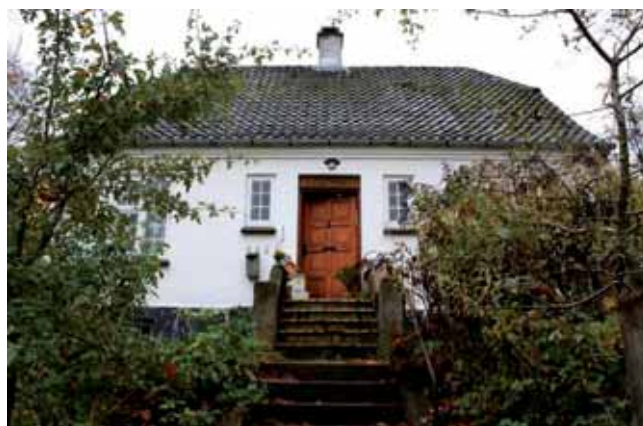
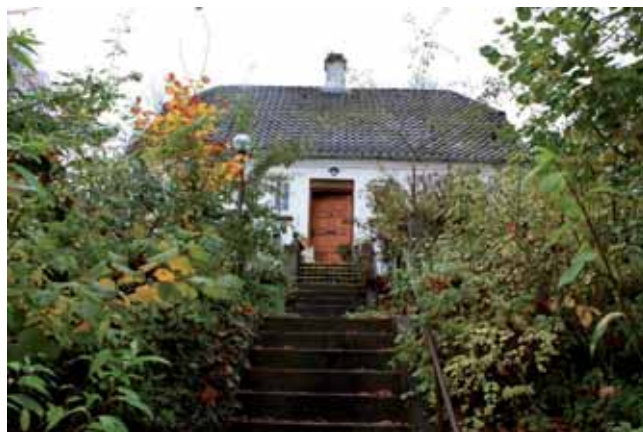
**Adresse:** Enghave 27  
**Bevaringsværdi:** 3  
**Opført:** 1941

**Beskrivelse:** Højtbeliggende muret længehus med opskalket helvalmet tag belagt med røde vingetegl. Symmetrisk opbygget facade med centralt indgangsparti. Vinduerne er af nyere dato, dog er kældervinduerne originale. Huset har kælder med sortmalet sokkel, og facaderne står pudsede i en lys gul farve. Centralt i kippen en skorsten. Huset udgør et markant indslag på vejen, med sin hævede placering og en hvidmalet trappe der svinger sig op ad bakken til huset.

**Anbefalinger:** Gadefacaden er fint proportioneret og bør ikke ændres. Taget bør fortsat være af røde vingetegl med murede rygninger og ubrudt tagflade mod vejen. Det karakteristiske svaj i tagformen bør også respekteres fremover. De tilbageværende originale vinduer bør bevares og benyttes som udgangspunkt ved evt. kommende vinduesudskiftninger.

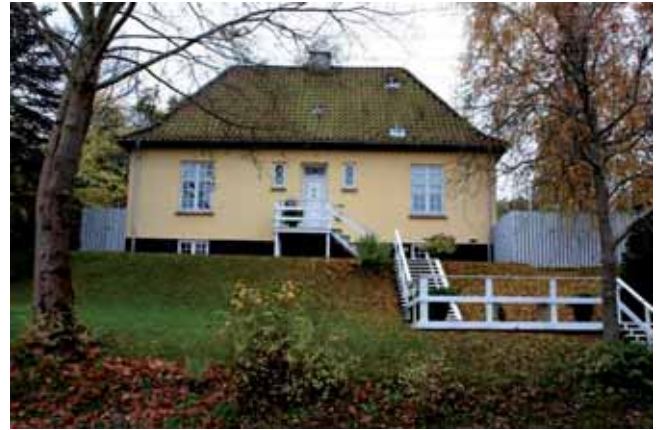
**Adresse:** Ewaldsvej 1  
**Bevaringsværdi:** 4  
**Opført:** 1927

**Beskrivelse:** Muret villa i to plan med helvalmet tag belagt med sortglaserede vingetegl, opskalket tagfod og en skorsten centralt i kippen. Facaderne står i blank mur med skræbefuger, og vinduerne er originale. Et nyere indgangsparti er tilføjet på siden. En trukket gesims formidler overgangen fra mur til tag.

**Anbefalinger:** Facaderne bør fortsat stå i blank mur, de originale vinduer bevares, og taget være teglhængt med murede rygninger. Tagfladen bør forblive ubrudt. Det nyere indgangsparti skæmmer det symmetriske hus, og en sløjfning ville styrke husets bevaringsværdi. Ved en evt. kommende gennemgang af taget ville en mørtelforskelling omkring skorstenen i stedet for den nuværende zinkinddækning, styrke husets bevaringsværdi.

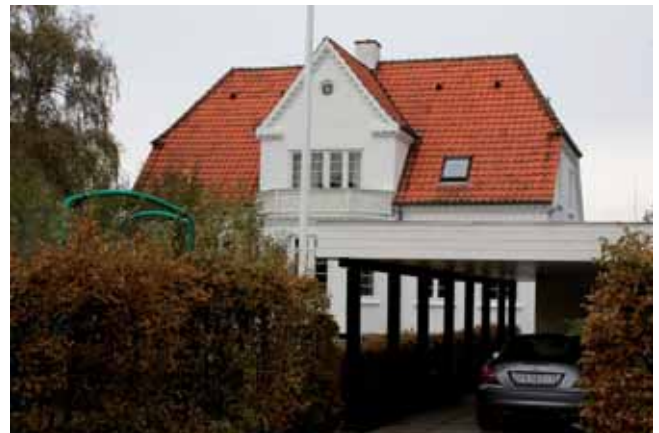
**Adresse:** Ewaldsvej 12  
**Bevaringsværdi:** 4  
**Opført:** 1931

**Beskrivelse:** Fuldmuret længehus med fremtrukket midterparti i to plan, der rummer indgangspartiet. I muren over indgangen findes et fint rundt vindue, med muret inddækning. Taget på selve længehuset er på et tidspunkt ombygget fra halvvalm til heltag. Øverst i gavlmuren, ved den oprindelige tagfod, findes et diskret muret gesimsbånd. Tagfladerne er belagt med røde vingetegl, og har en bred taskekvist mod haven. I kippen skorsten. Vinduerne er originale og facaderne står i blank mur af røde sten. Huset står på en kampestenssokkel med kældervinduer af nyere dato. Mod haven er en mindre muret udbygning.

**Anbefalinger:** Taget af røde vingetegl med murede rygninger, de originale vinduer og facaderne i blank mur bør fortsat bevares. Tagfladerne bør forblive ubrudte bortset fra taskekvisten.

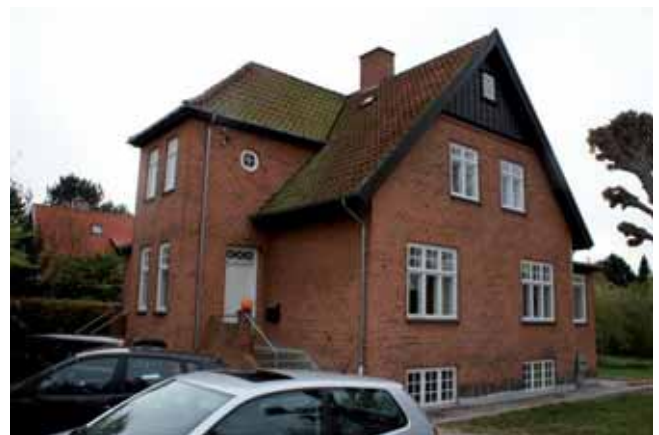
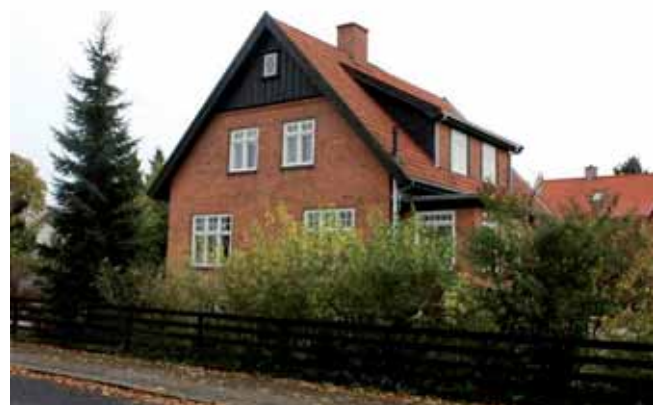
**Adresse:** Ewaldsvej 13  
**Bevaringsværdi:** 3  
**Opført:** 1933

**Beskrivelse:** Tidstypisk rødstensvilla med helvalmet tag belagt med røde vingetegl, skorsten i kip, og kviste i tagfladen. I tagfladerne enkelte ovenlysvinduer. Vinduerne er de oprindelige og forsynede med hvidmalede skodder. Indgang på siden af huset.

**Anbefalinger:** Husets facader bør fortsat fremstå i blank mur med skræbefuger, og taget være af røde tegl med murede rygninger. De originale vinduer bør ligeledes bevares, og isættelse af yderligere tagvinduer bør undgås.

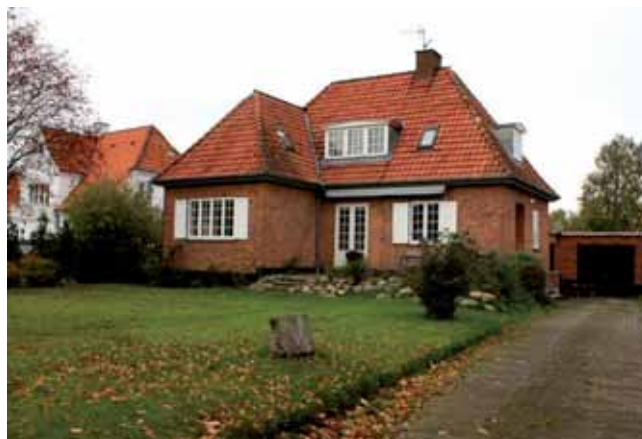
**Adresse:** Ewaldsvej 15  
**Bevaringsværdi:** 4  
**Opført:** 1931

**Beskrivelse:** Muret hvidpudset villa med markante sorte opstregninger, som imiterer bindingsværk. Karnap med balkon, som ender i en frontkvist med afvalmet tag. Husets tag er sandsynligvis ændret fra halvvalm til heltag, og har skorsten i kippen og to kviste. Vinduerne er originale med undtagelse af kviste og altandøren på første sal. Huset skæmmes af en tilbygning, og en stor hævet terrasse. Indgangspartiet findes på siden.

**Anbefalinger:** De originale vinduer bør fortsat bevares, og benyttes som udgangspunkt ved udskiftninger af de øvrige vinduer. Tegltaget af røde sten med murede rygninger bør respekteres. Husets bevaringsværdi kunne styrkes hvis man ved en evt. kommende gennemgang af taget, udførte inddækningen af skorstenen som mørtelforskelling.

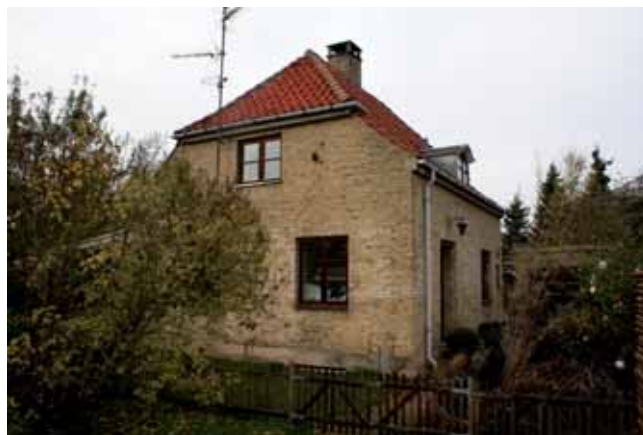
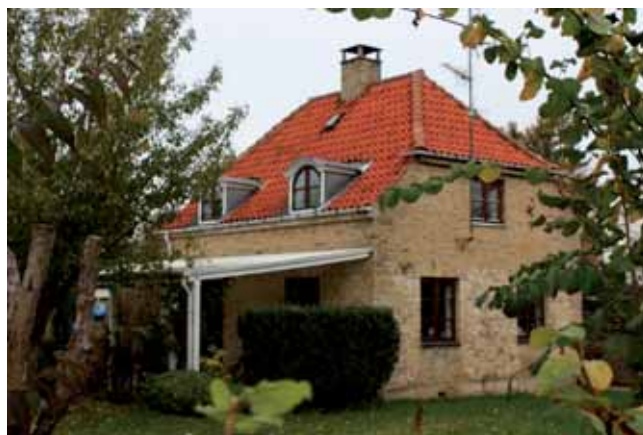
**Adresse:** Frihedsvej 14  
**Bevaringsværdi:** 4  
**Opført:** 1903

**Beskrivelse:** Muret og hvidpudset villa i to plan med halvvalmet tag belagt med sortglaserede tegl. I tagfladen en skorsten og ovenlysvinduer. Vinduerne er af nyere dato, og facaden er delt op af et gesimsbånd. Overdelen af facaden er udført med refendfugning i stort forbandt. Indgangspartiet har et buerelief over døren, og en enkel indfatning. Over vinduerne i stueetagen er et lille gesimsbånd.

**Anbefalinger:** Husets sluttede form bør fortsat bevares, og tegltaget med murede rygninger bevares. Den fine detaljering af murværket bør ligeledes respekteres fremover.

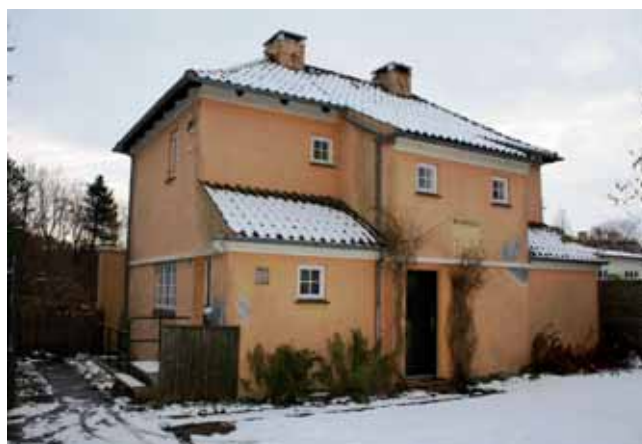
**Adresse:** Gl. Vallerødvej 28  
**Arkitekt:** Ove Huus  
**Bevaringsværdi:** 3  
**Opført:** 1914

**Beskrivelse:** Bindingsværkshus i seks fag med heltag af røde vingetegl. I kippen en skorsten, og i tagfladen over indgangen, som udgøres af en fin fyldningsdør, en kvist. Vinduerne er originale. Huset ligger tilbagetrukket på grunden med en stor plæne foran, og udgør et fint element i gadeforløbet.

**Anbefalinger:** Husets facade mod vejen bør bevares som den er. Det røde tegltag med muret rygning, hoveddøren og de originale vinduer bør fortsat bevares, og tagfladen forblive ubrudt.

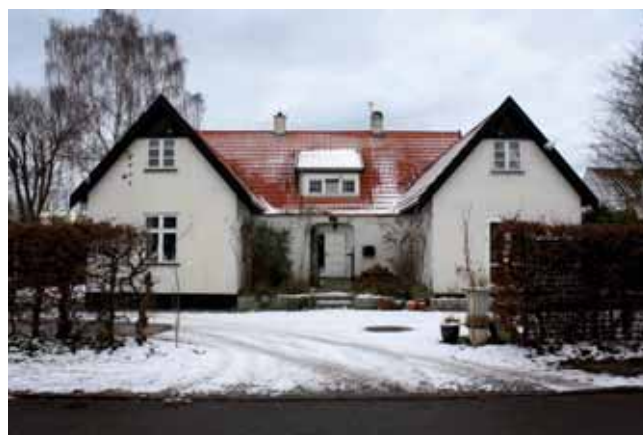
**Adresse:** Gl. Vallerødvej 42

**Beskrivelse:** Mindre bindingsværkshus med heltag af røde betonsten. I kippen en skorsten og i tagfladen to kviste. Vinduerne er af nyere dato, med undtagelse af en havestue, der har originale vinduer. Gavlene har gråmalet bræddebeklædning.

**Anbefalinger:** Bevaringsværdien knytter sig især til det kulturhistoriske, da huset er et af de ældste på vejen. Det bærer præg af modernisering med nye vinduer og tag. Facaderne med opstreget bindingsværk bør bevares og de tilbageværende originale vinduer. Bevaringsværdien kunne styrkes hvis man ved næste vinduesudskiftning isatte vinduer med kitfals og forsatsrunder.

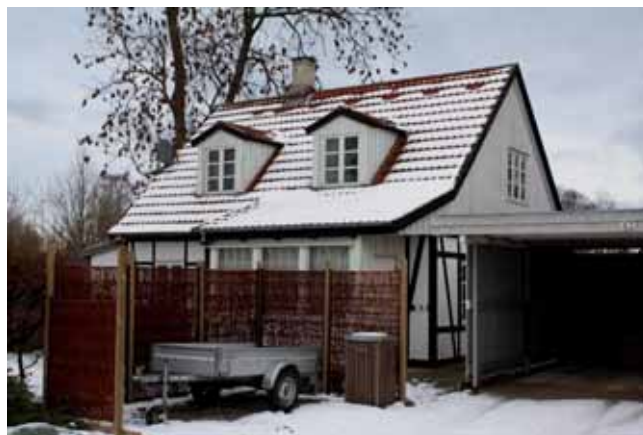
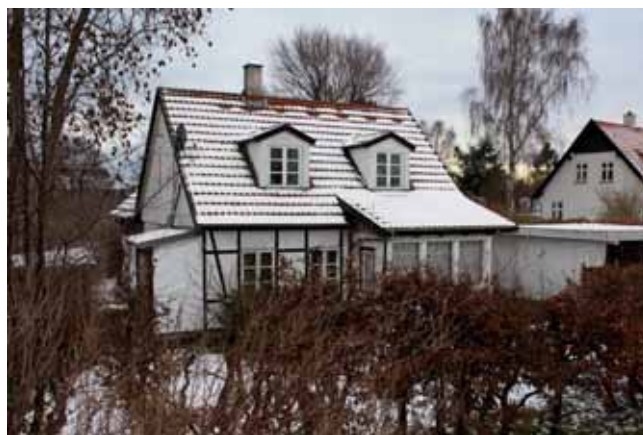
**Adresse:** Hannebjergvej 10

**Beskrivelse:** Muret og pudset villa med en sammensat bygningskrop, med en fremtrukket afvalmet frontkvist med et overdækket indgangsparti, og en karnap på gavlen. Dertil en muret havestue med balkon. Taget er halvvalmet og lagt med røde vingetegl. I kippen to brede skorstene, og i tagfladen en lang taskekvist. På frontkvisten en altan. Vinduerne er af nyere dato.

**Anbefalinger:** Huset er et markant indslag på vejen. Det røde tegltag med skorstene, opskalkning og murede rygninger bør bevares. Tagfladerne bør friholdes for ovenlysvinduer.

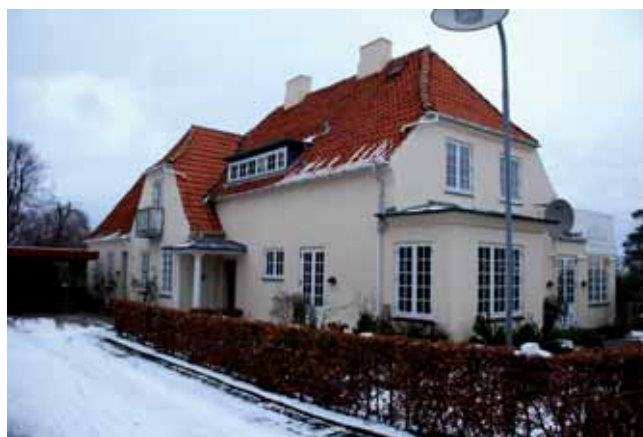
**Adresse:** Helenevej 1  
**Arkitekt:** L. S. Gudme  
**Bevaringsværdi:** 4  
**Opført:** 1918

**Beskrivelse:** Muret villa med pudsede hvide facader. En markant skorsten står i facaden. Vinduerne er af nyere dato. På gavlen er en konsolbåret balkon. Taget er halvvalmet og belagt med sortglaserede vingetegl.

**Anbefalinger:** Huset bærer meget kraftigt præg af modernisering, hvilket desværre skæmmer sammenhængen mellem de fine huse på Helenevej, som er opført som en samlet homogen bebyggelse. Tagfladen bør forblive ubrudt, og ved en evt. kommende udskiftning af taget, bør der atter lægges røde vingetegl med murede rygninger.

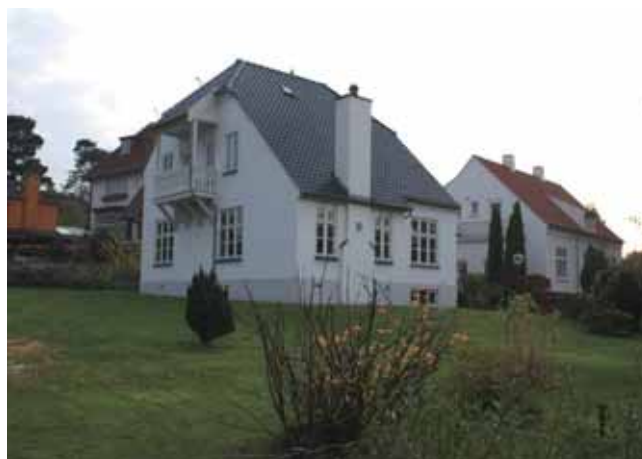
**Adresse:** Helenevej 2  
**Arkitekt:** L. S. Gudme  
**Bevaringsværdi:** 3  
**Opført:** 1916

**Beskrivelse:** Fuldmuret pudset villa med teglhængt mansardtag med røde vingetegl, og skorsten i kappen. Ved den opskalkede tagfod danner en hvidmalet gesims overgang til muren. Huset har høj kælder med vinduer i den sortmalede sokkel. Vinduerne er originale og fint opsprossede. På siden en lille udbygning, der rummer indgangspartiet, og på modsatte side en havestue med balkon.

**Anbefalinger:** Husets hovedform bør bevares, tillige med originale vinduer og taget af røde tegl med murede rygninger. Tagfladen bør ikke isættes ovenlysvinduer.

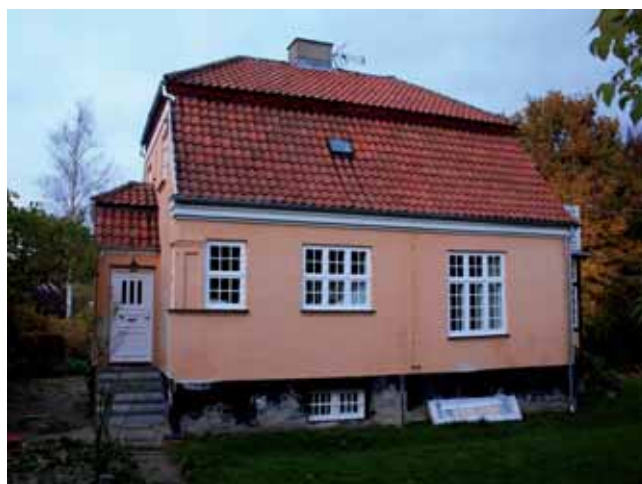
**Adresse:** Helenevej 3  
**Arkitekt:** L. S. Gudme  
**Bevaringsværdi:** 3  
**Opført:** 1918

**Beskrivelse:** fuldmuret hvidpudset villa med teglhængt saddehtag af nye røde vingetegl. I kippen to skorstene, og en lavtsiddende taskekvist i tagfladen. Enkel og velproportioneret facade med tre vinduesfag og en aftrappet gesims. Vinduerne er originale. På siden af huset en udbygning med balkon.

**Anbefalinger:** Taget er bør fortsat være af røde vingetegl, men ved en evt. kommende gennemgang af taget, ville en udførelse af rygning og skorstensinddækning i mørtel, styrke husets bevaringsværdi. Tagfladen bør forblive ubrudt bortset fra kvisten. Også de originale vinduer bør bevares.

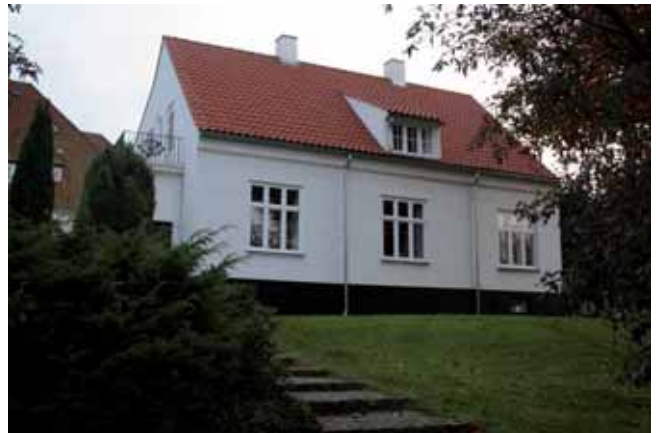
**Adresse:** Helenevej 4  
**Arkitekt:** L. S. Gudme  
**Bevaringsværdi:** 3  
**Opført:** 1917

**Beskrivelse:** Fuldmuret pudset hus med heltag belagt med røde vingetegl. I tagfladen en firedelt taskekvist. På langsiden findes en havestue i bindingsværk med en tofløjet havedør. Tagfladen fortsættes, og optager havestuen. På siden af huset er en mindre udbygning. Vinduerne er originale.

**Anbefalinger:** Huset fremstår meget velbevaret, og bør fortsat have tag af røde vingetegl med muret rygning og de lave taskekviste. De originale vinduer og bindingsværkselementer bør også bevares.
