## **Ændring af Lokalplan 143 – Bevaring i Hørsholm Kommune**

## Lokalplan 143

Bevaring i Hørsholm Kommune

Lokalplanen er udarbejdet af Hørsholm Kommune, Center for Plan og Miljø, i samarbejde med NIRAS Planlægning. Hørsholm Egnsmuseum har bidraget med udarbejdelsen af afsnittet i redegørelsen om områdernes historie.

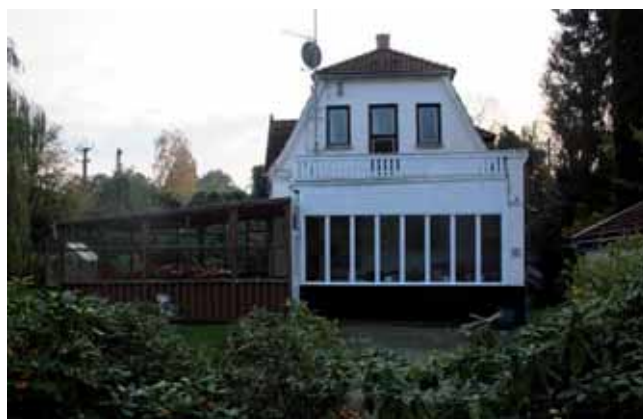
**Adresse:** Helenevej 8  
**Bevaringsværdi:** 3  
**Opført:** 1917

**Beskrivelse:** Muret gulpudset villa med halvvalmet tag belagt med røde vingetegl. Fremtrukket gavlparti med balkon. Indgangspartiet ligger tilbagetrukket i en niche med en søjle og rundbuer. Vinduerne er med få undtagelser originale. En trukket gesims formidler overgangen fra mur til tag. På havesiden er en terrasse som er overdækket ved at tagfladen forlænges, og laver et flot svaj. I kippen findes en skorsten og på bagsiden af huset yderligere en skorsten, og kviste i tagfladen. På siden af huset sidder en karnap i bindingsværk.

**Anbefalinger:** Taget bør fortsat være røde vingetegl med murede rygninger, og de originale vinduer bør ligeledes bevares. Tagfladerne bør ikke isættes yderligere ovenlysvinduer.

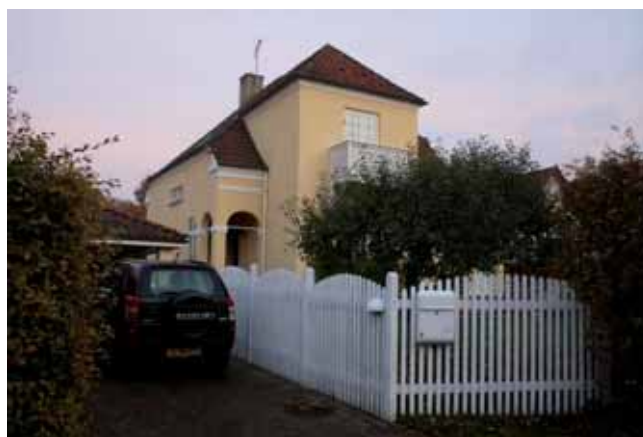
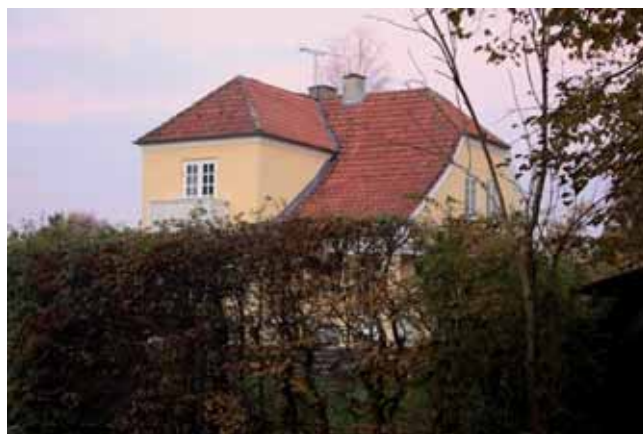
**Adresse:** Helenevej 9  
**Arkitekt:** L. S. Gudme  
**Bevaringsværdi:** 3

**Beskrivelse:** Markant guldpuddset villa, der med sin højtliggende placering, og tredelte loggia med søjler og buer i gavlen, giver mindelser om Italien. Vinduerne er originale, og indgangspartiet udgøres af en tøfløjet fyldningsdør. Taget er et teglhængt saddeltag af røde vingetegl. En havestue er tilføjet huset, og der hører en stor muret garage til.

**Anbefalinger:** Husets markante gavlfacade bør bevares, tillige med de originale vinduer og det røde tegltag med murede rygninger.

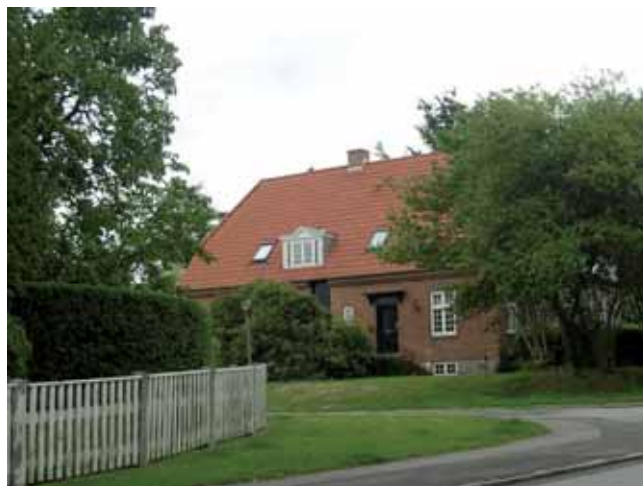
**Adresse:** Hulsøvang 3  
**Bevaringsværdi:** 4  
**Opført:** 1923

**Beskrivelse:** Muret og guldudset villa med et højt halvvalmet tag belagt med røde vingetegl. Karakteristisk for huset er at tagrummet er indrettet med to etager, og tagfladen har kviste i to stokværk. I kippen en skorsten, og en trukket gesims formidler overgangen fra den opskalkede tagfod til muren. På siden af huset en udbygning, som rummer indgangen, og på den modsatte side er en havestue med balkon føjet til. Vinduerne er originale.

**Anbefalinger:** Tegtaget med røde sten og murede rygninger bør bevares tillige med de originale vinduer.

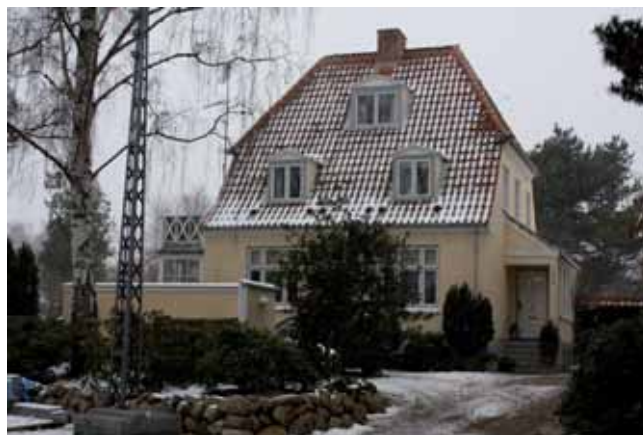
**Adresse:** Hulsøvang 4  
Rønnehus

**Beskrivelse:** Fuldmuret og hvidpudset længehus med halvvalmet tag belagt med røde vingetegl. I kippen en skorsten og i tagfladen to kviste. En trukket gesims formidler overgangen fra den opskalkede tagfod til muren. Vinduerne er af nyere dato. Huset har en sortmalet sokkel med kældervinduer. Huset har fået nyt tag, som er korrekt udført med murede rygninger.

**Anbefalinger:** Taget bør fortsat være af røde tegl med murede rygninger. Tagvinduet i valmen skæmmer tagfladen, og en sløjfning ville styrke husets bevaringsværdi. Det samme gælder en mørtelforskelling omkring skorstenen i stedet for den nuværende zinkinddækning. Tagfladen mod haven bør friholdes for tagvinduer.

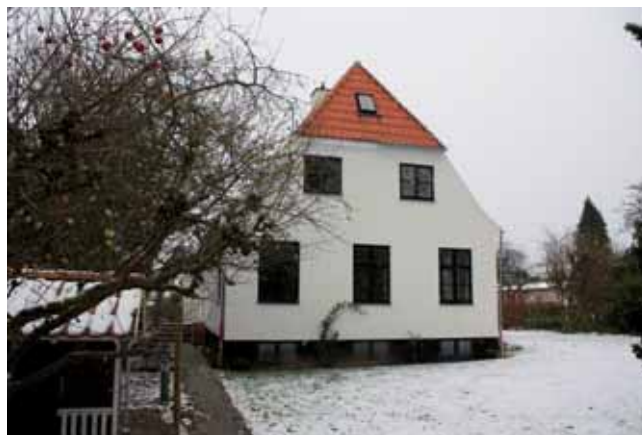
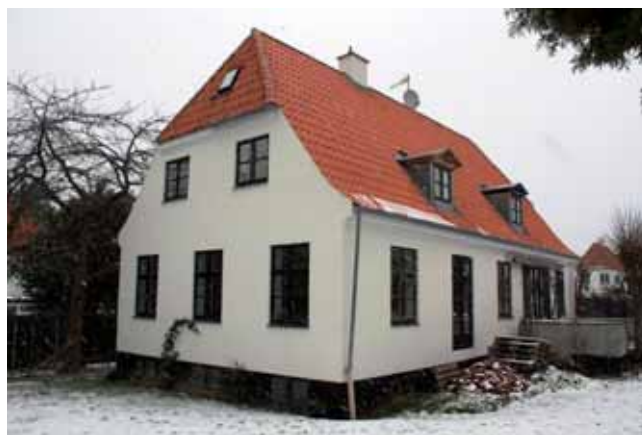
**Adresse:** Hulsøvang 6

**Beskrivelse:** Muret villa i to plan med en karakteristisk facade, der har to tætsiddende frontkviste. Taget er med helvalg og lagt med røde vingetegl, I kippen en skorsten og i tagfladen et ovenlysvindue. Vinduerne er af nyere dato, og under tagfoden danner en trukket gesims overgang fra muren til taget.

**Anbefalinger:** Huset har oprindeligt stået i blank mur, men er siden blevet tyndpudset, hvilket fra et bevaringsmæssigt synspunkt ikke er ønskeligt. Indgrebet er irreversibelt. Taget bør fortsat være af røde tegl med murede rygninger, og have opskalkning.

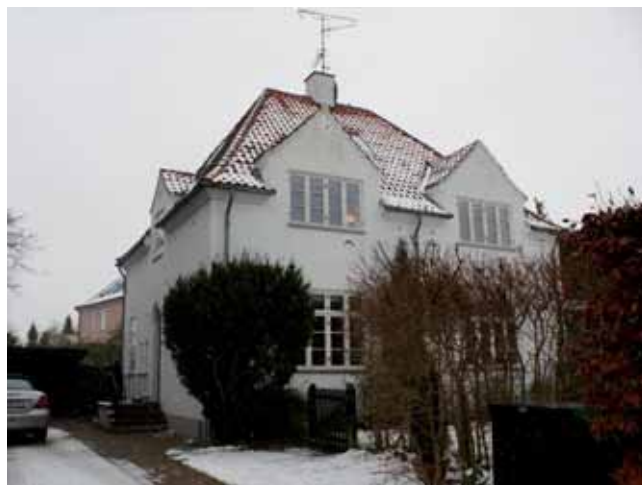
**Adresse:** Hulsøvang 7

**Beskrivelse:** Velproportioneret gulstensvilla i to plan med en klassicistisk inspireret frontkvist med trekantfronton. Taget er med halvvalm og lagt med røde vingetegl. Ved den opskalkede tagfod formidler en sparrenkopgesims overgangen til muren. Vinduerne er originale, og i frontonen sidder et fint vindue med diagonal opsprosnig. Centralt i den let fremtrukne frontkvist er en balkon, og under denne en opsproset tofløjet have-dør. I kippen sidder en skorsten.

**Anbefalinger:** Huset bør bevares med facader i blank mur, og rødt tegltag med murede rygninger og ubrudte tagflader. De originale vinduer bør ligeledes bevares.

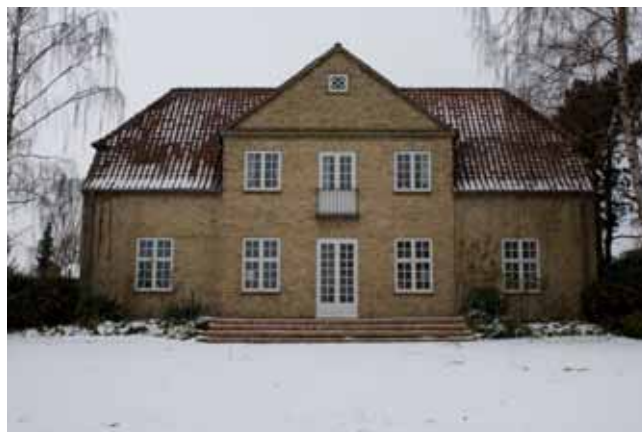
**Adresse:** Hulsøvang 15

**Beskrivelse:** Tidstypisk rødstensvilla i to plan med en stramt komponeret facade, som dog brydes af et nyere indgangsparti. Taget er et heltag af røde vingetegl, med en skorsten i kippen. Vinduerne er af nyere dato, og forsynede med hvidmalede skodder. For enden af huset rummer et fremtrukket parti en garage med buede porte.

**Anbefalinger:** Facaderne bør fortsat stå i blank mur, og tagfladen mod vejen være ubrudt. Garageportene bør også bevares.

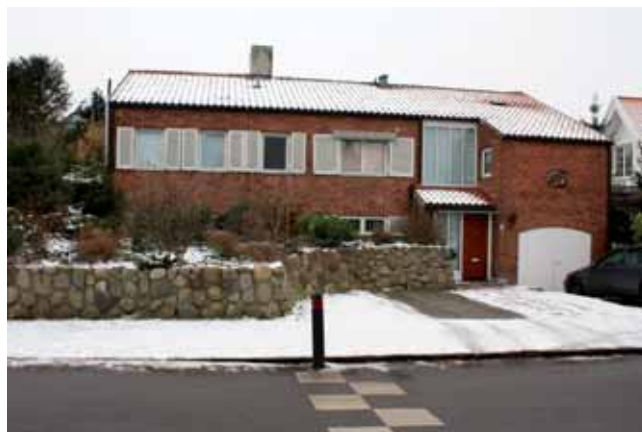
**Adresse:** Hulsøvang 18

**Beskrivelse:** Enkelt fuldmuret rødstenshus med saddeltag af røde vingetegl. I tagfladen nær kippen sidder en skorsten. De originale vinduer er bevaret. Indgangen findes på siden og nås via en trappe.

**Anbefalinger:** Et prunkløst, tidstypisk og meget velbevaret hus, der fortsat bør stå i blank mur. Taget af røde tegl med muret rygning og ubrudt tagflade, og de originale vinduer bør bevares.

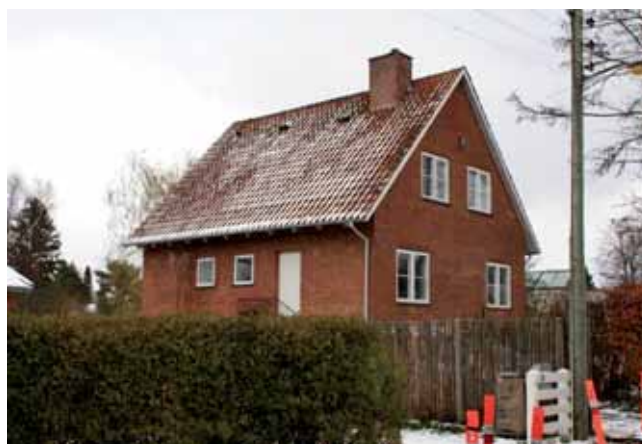
**Adresse:** Hulsøvang 25  
**Bevaringsværdi:** 4  
**Opført:** 1950

**Beskrivelse:** Tidstypisk rødstensvilla med heltag belagt med sorte vingetegl. I gavlen en skorsten. Midten af facaden er let fremtrukket og rummer indgangspartiet. Døren har en enkel pudset indfatning. Vinduerne er originale og forsynede med hvidmalede skodder.

**Anbefalinger:** Facaderne bør fortsat stå i blank mur, og de originale vinduer i træ bevares. Taget med murede rygninger og ubrudt tagflade mod vejen bør ligeledes bevares.

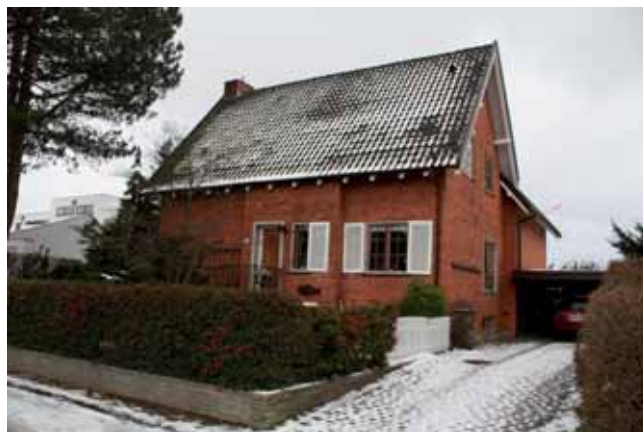
**Adresse:** Hulsøvang 29  
**Bevaringsværdi:** 4  
**Opført:** 1957

**Beskrivelse:** Tidstypisk rødstensvilla med et markant saddeltag af røde vingetegl, der i den ene ende forlænges så tagfoden næsten når jorden. En kraftig skorsten står i tagfladen. Facaden ligger tilbagetrukket ift. gavlmuren, og danner derved et tagudhæng som ikke synes i profil. Vinduerne er originale, og på gavlen sidder en lille karnap.

**Anbefalinger:** Facaderne i blank mur, og tegltaget med muret rygning og ubrudt tagflade bør, tillige med de originale vinduer, fortsat bevares.

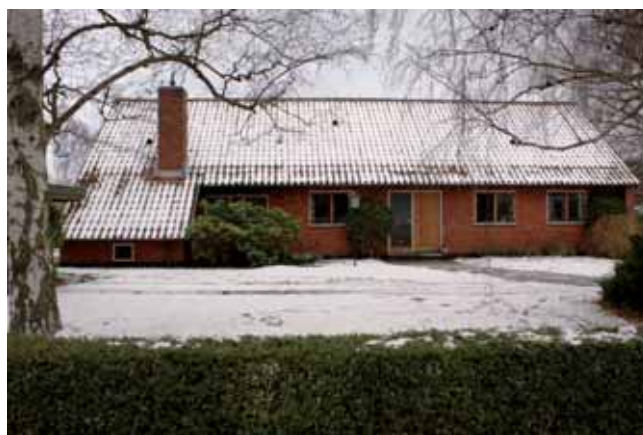
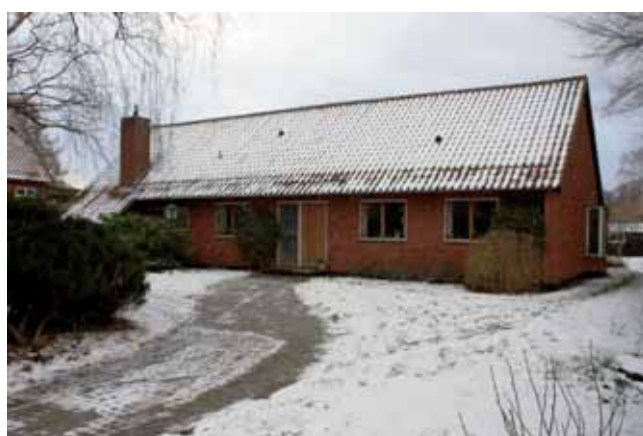
**Adresse:** Hulsøvang 31  
**Bevaringsværdi:** 4  
**Opført:** 1952

**Beskrivelse:** Tidstypisk fuldmuret rødstensvilla med heltag af røde vingetegl. I den ene tagflade en skorsten og enkelte ovenlysvinduer, medens den anden er ubrudt. Vinduerne er originale og forsynede med hvidmalede skodder.

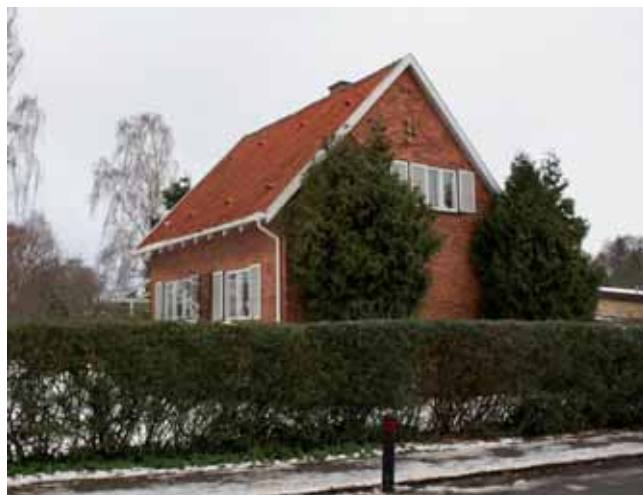
**Adresse:** Højskolevej 1  
**Bevaringsværdi:** 4  
**Opført:** 1935

**Beskrivelse:** Tidstypisk gulstensvilla i to plan med heltag af røde vingetegl og store vinduers med skodder. Huset er tilbygget og den nye og gamle del forbundet med en mellembygning. Vinduerne er af både nyere som ældre dato. I gavlen står en skorsten.

**Anbefalinger:** Huset skæmmes i nogen grad af tilbygningerne, og bør ikke yderligere tilbygges. Facaderne bør fortsat stå i blank mur. Ved en evt. kommende vinduesudskiftning bør man tilstræbe en homogen vinduessætning, da dette vil styrke husets bevaringsværdi. Profilerne på rammerne bør lægge så tæt på de oprindelige som muligt.

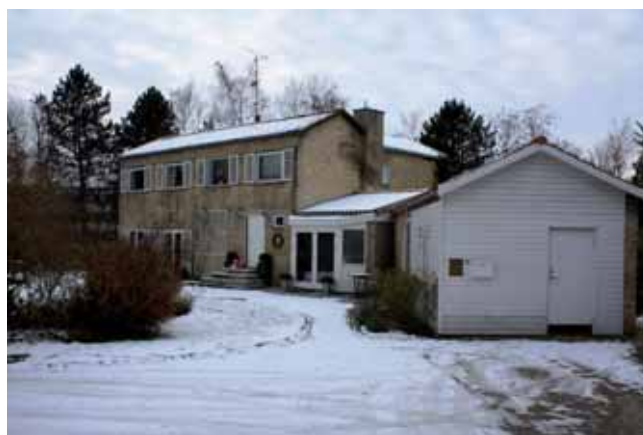
**Adresse:** Højskolevej 2  
**Bevaringsværdi:** 4  
**Opført:** 1927

**Beskrivelse:** Fuldmuret gulstenshus med saddehtag af røde vingetegl, i kippen en skorsten og i tagfladen et enkelt ovenlysvindue. Vinduerne er originale, og på siden findes en udbygning med et indgangsparti. Huset er tilbygget på havesiden.

**Anbefalinger:** Huset bør fortsat stå med facader i blank mur, og tegltag med røde sten. Husets bevaringsværdi kunne styrkes ved at lægge rygningen i mørtel, og erstatte zinkinddækningen ved skorstenen med en mørtelforskelling. De originale vinduer bør fortsat bevares, og tagfladen mod haven vejen ikke isættes yderligere tagvinduer. Det lille oprindelige hus skæmmes i nogen grad af tilbygningen, der i sit formsprog er meget fremmed for det oprindelige hus.

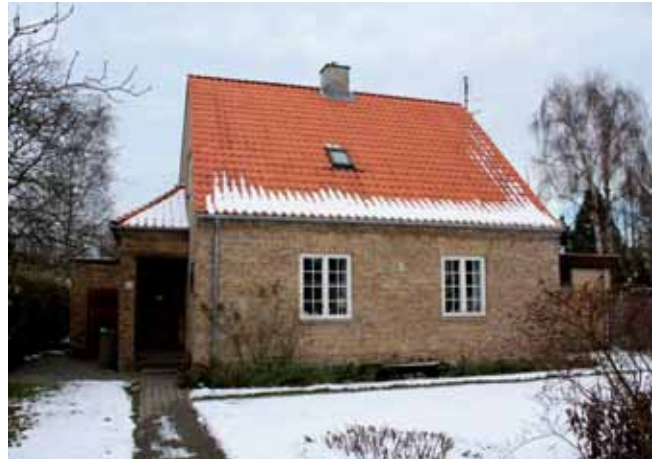
**Adresse:** Højskolevej 3  
**Bevaringsværdi:** 4  
**Opført:** 1927

**Beskrivelse:** Fuldmuret rødstenshus med halvvalmet tag belagt med røde vingetegl. Centralt i tagfladen en taskekvist og i kippen en skorsten. Den den opskallede tagfod danner en hvidmalet aftrappet gesims overgang til facaden som står i røde sten med skrabefuger. Midterpartiet er let fremtrukket og rummer hoveddøren, og et vindue på hver side. Vinduerne er af nyere dato. Huset står på en pudset sokkel med kældervinduer.

**Anbefalinger:** Facaderne bør fortsat stå i blank mur, og taget være røde tegl med murede rygninger. Tagfladen mod vejen bør ikke isættes yderligere ovenlysvinduer.

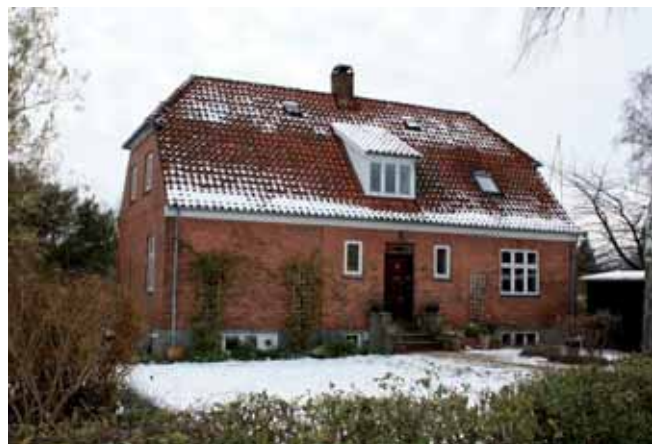
**Adresse:** Højskolevej 4  
**Bevaringsværdi:** 4  
**Opført:** 1932

**Beskrivelse:** Fuldmuret rødstensvilla med halvvalmet tag af røde vingetegl. I kippen en skorsten og tagfladen har en kvist. En aftrappet gesims af gule sten danner overgang fra mur til tag, og på gavlen findes en balkon med tofløjet altandør. Huset har fået en tilbygning bagtil, men i samme formsprog og materialeholdning som det oprindelige hus. Huset står på en kampestenssokkel med kældervinduer, der har murstik i facaden.

**Anbefalinger:** Huset bør fortsat fremstå med facader i blank mur med skrabefuger, og rødt tegltag med murede rygninger. Tagfladerne mod vejen bør fortsat være ubrudte.

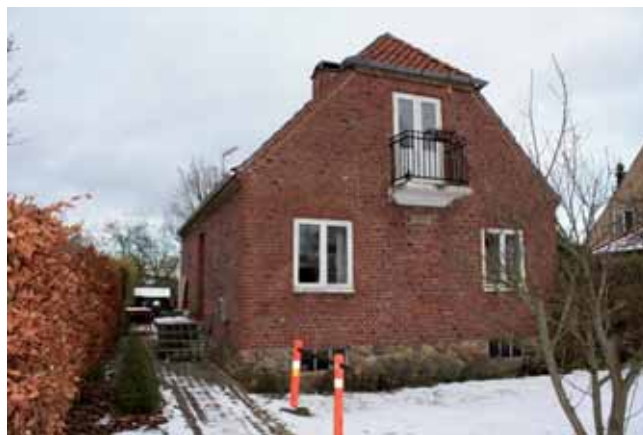
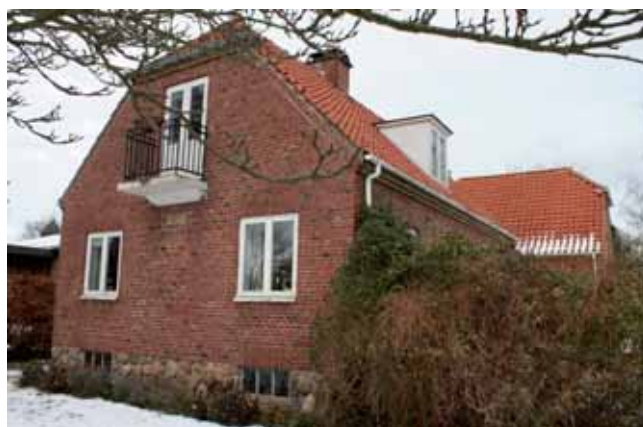
**Adresse:** Højskolevej 5 A  
**Bevaringsværdi:** 4  
**Opført:** 1924

**Beskrivelse:** Fuldmuret rødstensvilla med halvvalmet tag belagt med røde vingetegl. Vinduerne er af nyere dato og malet hvide, medens hoveddøren er malet blå. En hvidmalet sparrenkopgesims danner overgang til den opskalkede tagfod. Centralt i kippen sidder en skorsten. Huset har en tilbygning med balkon bagtil. Huset indgår i en fin række af ensartede huse, som skaber et fint og harmonisk gadebillede.

**Anbefalinger:** Facaderne bør bevares i blank mur med skrabefuger, og taget være af røde tegl med murede rygninger. Tagfladen mod vejen bør ikke isættes yderligere tagvinduer, og en sløjfning af det eksisterende ville styrke bevaringsværdien.

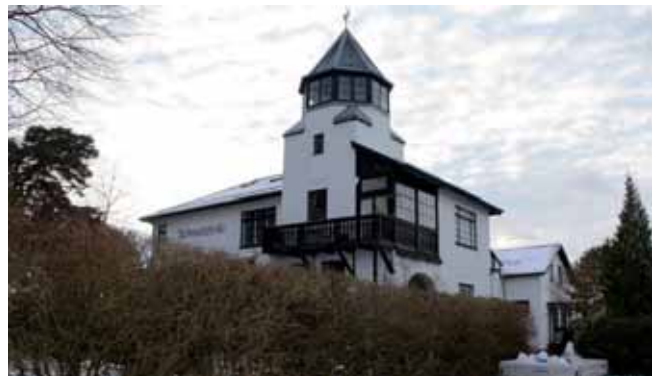
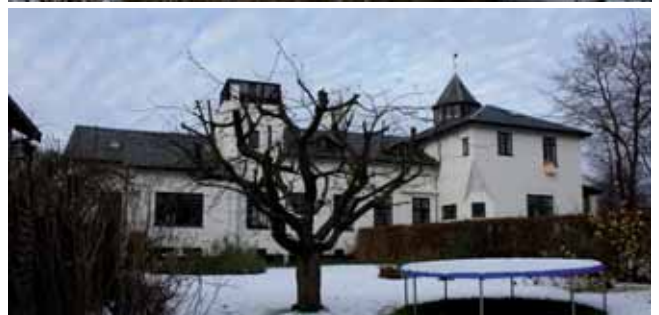
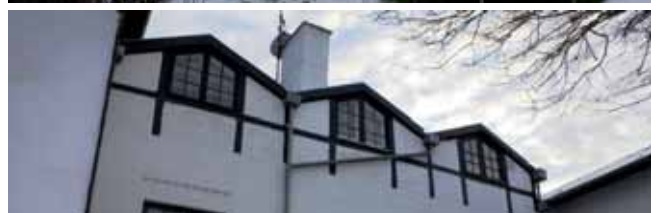
**Adresse:** Knudsvej 1  
**Bevaringsværdi:** 3  
**Opført:** 1917

**Beskrivelse:** Muret hvidpudset villa, opført som gæstebolig til villaen Rosenlund på Vallerød Banevej 11 A. Hovedbygningen er et længehus med en sidefløj langs vejen, og en lille staldbygning overfor. Stalden og hovedbygningen indrammes af en lav hvidmalet mur, og udgør dermed et fint sluttet anlæg. Taget er lagt med røde vingeteg, og har valm. Facaden mod gårdspladsen har en lang frontkvist og en relieffrise under kvistens vinduer. På siden af facaden er en vognport og et høgaf. Vinduerne er originale, og i kippen sidder to skorstene.

**Anbefalinger:** Husets hovedform med hvidpudsede facader og rødt tegltag med murede rygninger bør fortsat bevares. Tagfladerne mod vejen bør ikke isættes yderligere tagvinduer.

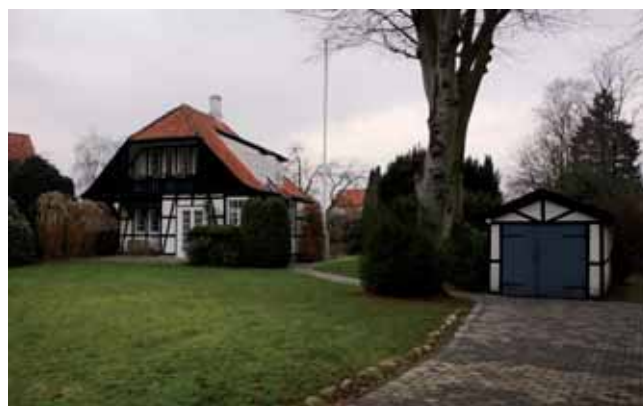
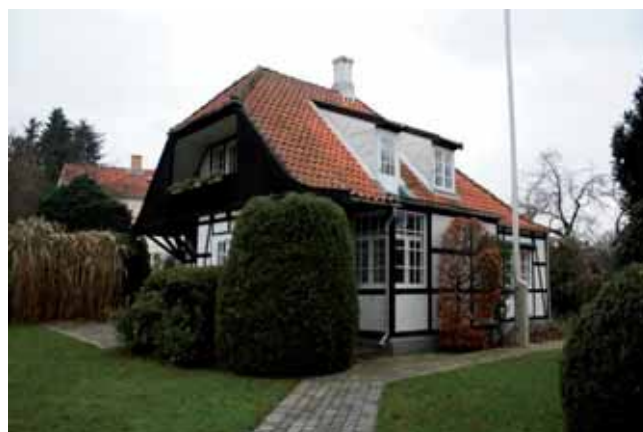
**Adresse:** Knudsvej 17  
**Bevaringsværdi:** 4  
**Opført:** 1907

**Beskrivelse:** Muret og hvidpudset hus med overdel af bindingsværk. Taget er med helvalm, der brydes af et lille gavlvindue ved kippen. Huset har en sammensat bygningskrop med helvalmet tagflade mod syd, og halvvalm på de øvrige sider. Parallelt med huset ligger en lang smal tilbygning, som er forbundet med en mellembbygning. Vinduerne er af nyere dato. På fronten er en karnap, og på siden er et udbygget indgangsparti. Begge bygninger har en skorsten i kippen.

**Anbefalinger:** Taget med røde vingetegl er af nyere dato, men klæder huset, og er korrekt udført med murede rygninger. Den usædvanlige tagform bør bevares, og fladerne friholdes for tagvinduer.

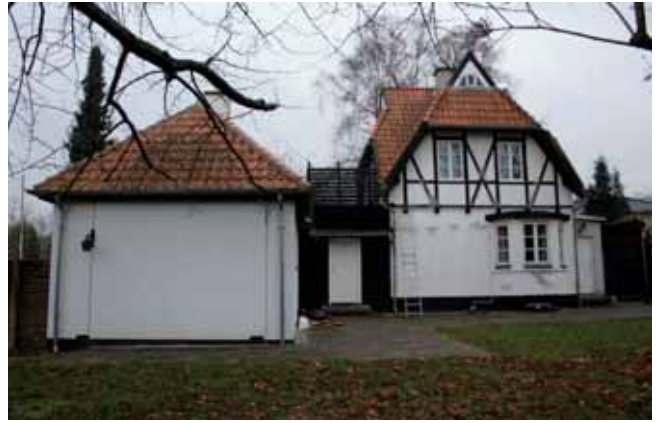
**Adresse:** Knudsvej 25  
**Bevaringsværdi:** 4  
**Opført:** 1913

**Beskrivelse:** Muret hvidpudset hus med heltag belagt med sortglaserede vingetegl. I tagfladen to taskeskivste og i kippen en skorsten. På gavlen en afrundet havestue med balkon. Vinduerne er af nyere dato. En trukket gesims formidler overgangen fra mur til tag, og fortsætter rundt vandret over gavlen.

**Anbefalinger:** Huset bærer præg af moderniseringer, med nyt tag og nye vinduer. Taget har oprindeligt været røde vingetegl, og skiftet til sortglaserede tegl får huset til at virke mere pompøst end det reelt kan bære. Bevaringsværdien kunne styrkes ved at lægge rygningen i mørtel, og udføre inddækningen omkring skorstenen som mørtelforskelling.

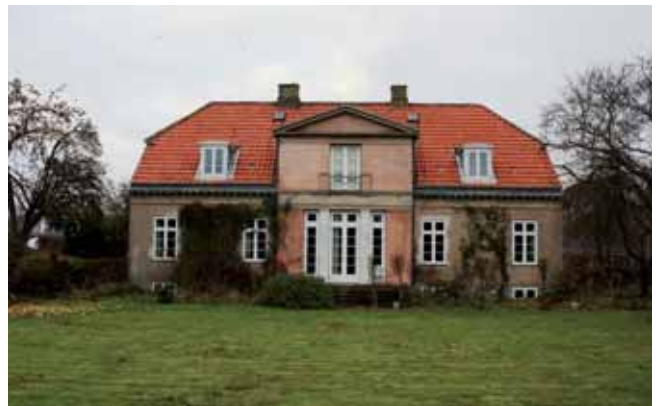
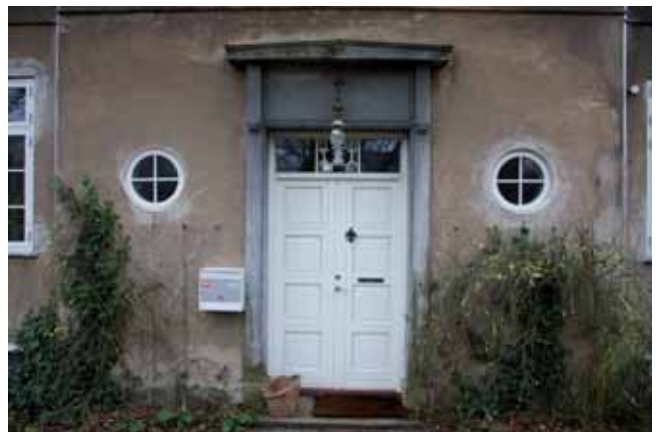
**Adresse:** Louis Petersensvej 2  
 Bakkehuset  
**Bevaringsværdi:** 4  
**Opført:** 1907

**Beskrivelse:** Pudset længehus med heltag belagt med rødbrune vingetegl. I kippen to skorstene og en tredje skorsten i gavlen. Tagfladen har en bred taskekvist, med et stort vinduesparti, der går ned i facaden. Mod baghaven er en stor fremtrukket frontkvist med balkon. Der er enkelte originale vinduer bevaret, ellers er en del af nyere dato. Facaderne står i en lyserødt farvet puds.

**Anbefalinger:** Husets hovedform bør bevares, med de store karakteristiske vinduespartier. Tegltaget med murede rygninger og de tilbageværende originale vinduer bør ligeledes bevares. Tagfladen skæmmes af et tagvindue, og en sløjfning ville styrke bevaringsværdien. Yderligere tagvinduer bør undgås.

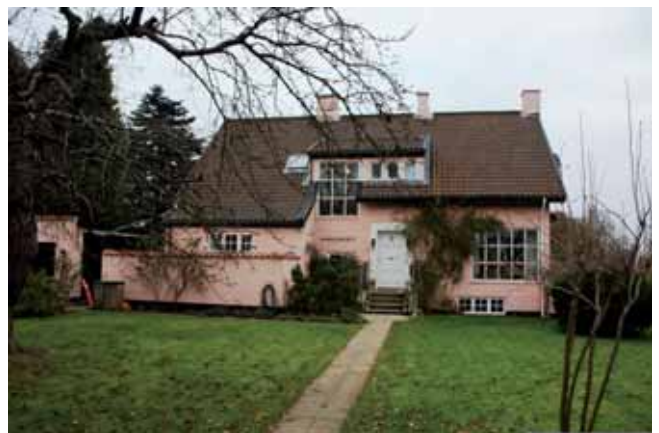
**Adresse:** Louis Petersensvej 5  
**Bevaringsværdi:** 4  
**Opført:** 1935

**Beskrivelse:** Tidstypisk villa med fladt tag og en skorsten i gule sten. Vinduerne er af nyere dato, med undtagelse af en vindue på et karakteristisk afrundet indgangsparti. Facaderne står i en grov hvidmalet puds

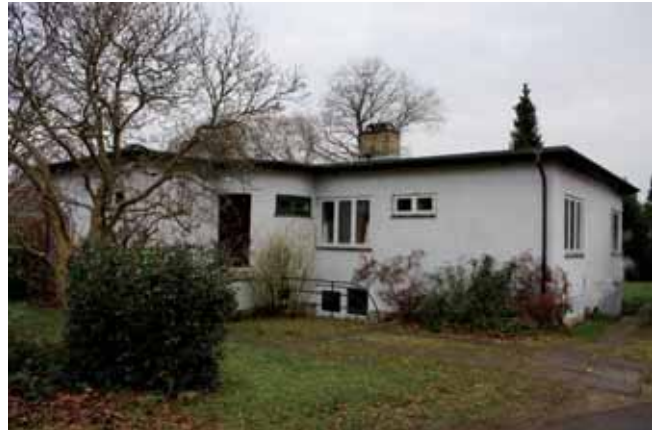
**Adresse:** Louis Petersensvej 18  
 Constantia  
**Bevaringsværdi:** 4  
**Opført:** 1930

**Beskrivelse:** Markant hvidpudset villa med heltag af sortglaserede vingetegl. Hoveddelen er et længehus med en udbygning i den ene ende og en sidebygning i den anden. Sidebygningen har to garager i kælderen. Taget har opskalkning og en stor skorsten i tagfladen, samt enkelte ovenlysvinduer. Over det overdækkede indgangsparti er en stor frontkvist, som sandsynligvis er en senere tilføjelse. Vinduerne er originale med enkelte undtagelser. På gavlen er vinduerne forsynede med skodder. Tagudhængene har et fint kassetterelief.

**Anbefalinger:** De tilbageværende originale vinduer bør fortsat bevares. Taget er nyt, og rygninger lagt i mørtel ville styrke bevaringsværdien. Yderligere tagvinduer mod vejen bør undgås. Taget af sortglaserede tegl får huset til at fremstå mere pompøst end det formentlig oprindeligt er tiltænkt.

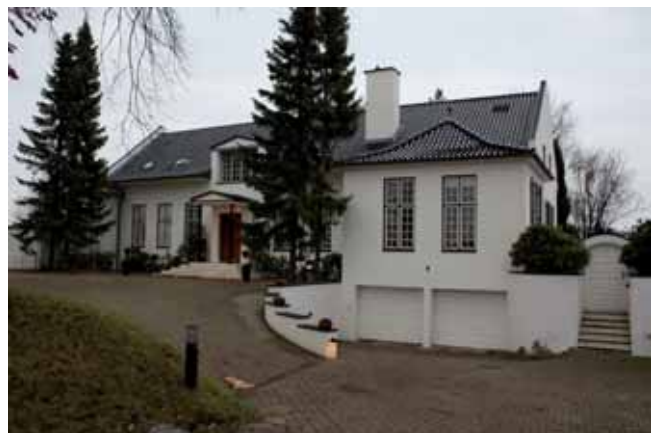
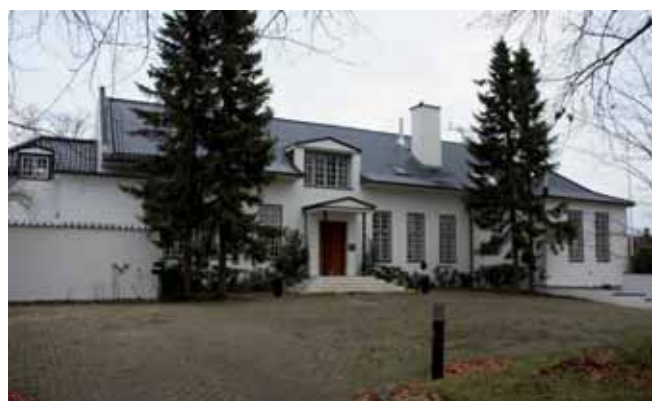
**Adresse:** Louis Petersensvej 22

**Beskrivelse:** Tidligere chaufførbolig til Constantia. Pudset og hvidmalet villa med afvalmet tag af røde vingetegl. Ved gavlene er tagfladen fortsat så den på den ene side når tæt ved jorden, og på den anden fortsætter helt ned. Dette giver huset en karakteristisk profil. I facaden står en skorsten, og på langsiden en frontkvist. Et stort vinduesparti er tilføjet på facaden og under den lave del af taget. I tagfladen et stort ovenlys. Enkelte originale vinduer er bevaret.

**Anbefalinger:** Huset bærer præg af ombygninger, men det oprindelige hus er stadig aflæseligt. De tilbageværende originale vinduer bør bevares tillige med det røde tegtag med murede rygninger. Yderligere tagvinduer mod vejen bør undgås.

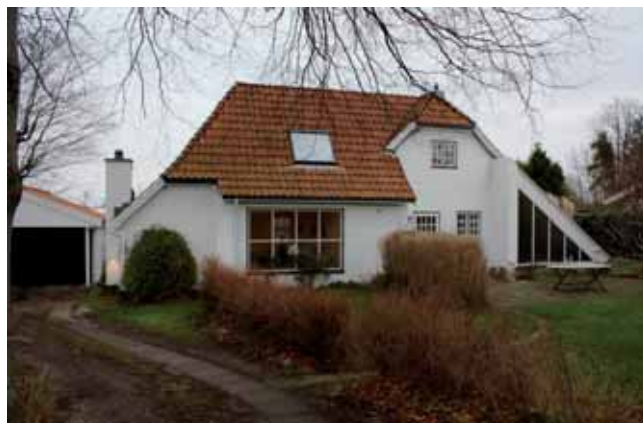
**Adresse:** Margrethevej 1

**Beskrivelse:** Fuldmuret og hvidpudset hus med en markant frontkvist mod haven, og en havestue foran. På toppen af denne en balkon. På havesiden findes også en forløber til funktionalismens hjørnevinduer, med to vinduer tæt ved hjørnet, hvor murpillen i hjørnet er dekoreret, og sålbænken går om hjørnet. Taget er et sad-deltag belagt med røde vingetegl. Toppen af gavlene er træbeklædte, hvilket kan antyde at huset oprindeligt har haft afvalmede tage. På nordsiden har tagfladen tagvinduer og en kvist, og her findes en lav tilbygning, med en skorsten i gavlen. Vinduerne er af nyere dato.

**Anbefalinger:** Taget bør fortsat være af røde tegl, og mod haven bør tagfladen friholdes for tagvinduer. Taget er af nyere dato, og ved en evt. kommende gennemgang af taget, ville rygninger lagt i mørtel styrke husets bevaringsværdi. Det nyere runde vindue i gavlen mod haven er fremmed for husets udtryk.

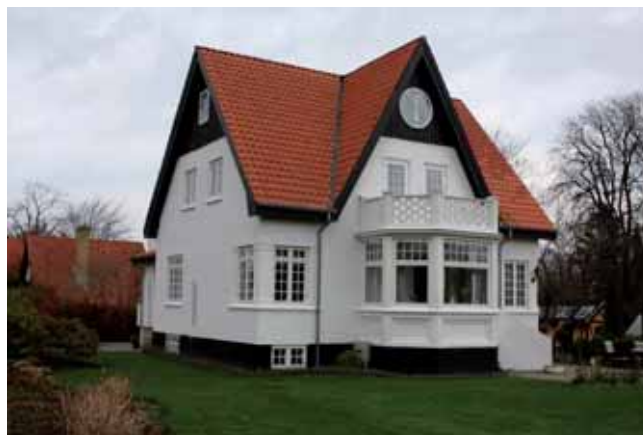
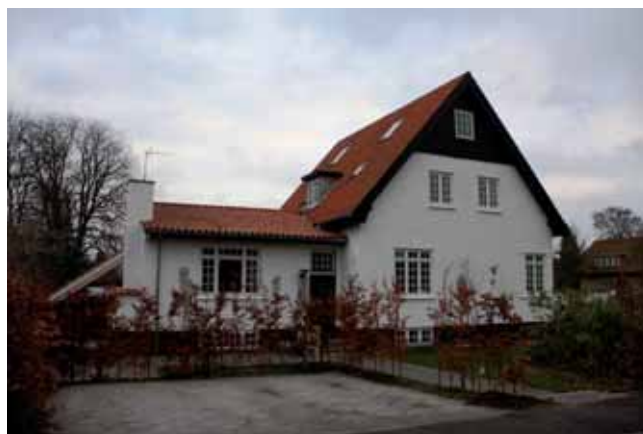
**Adresse:** Margrethevej 5  
**Bevaringsværdi:** 4  
**Opført:** 1928

**Beskrivelse:** Tidstypisk rødstensvilla med halvvalmet tag belagt med røde vingetegl, og en lang taskekvist i tagfladen og en skorsten centralt placeret i kippen. En hvidmalet trukket gesims formidler overgangen fra tag til mur. Vinduerne er originale. På siden er et indgangsparti tilføjet, og på den anden side mod haven er en udestue bygget til.

**Anbefalinger:** Taget er af nyere dato, og ved en evt. kommende gennemgang af taget ville rygninger lagt i mørtel styrke bevaringsværdien. Tagfladen mod haven bør fortsat friholdes for tagvinduer, og den karakteristiske taskekvist bevares. Facaderne bør fortsat stå i blank mur med skrabebuger, og de originale vinduer bevares.

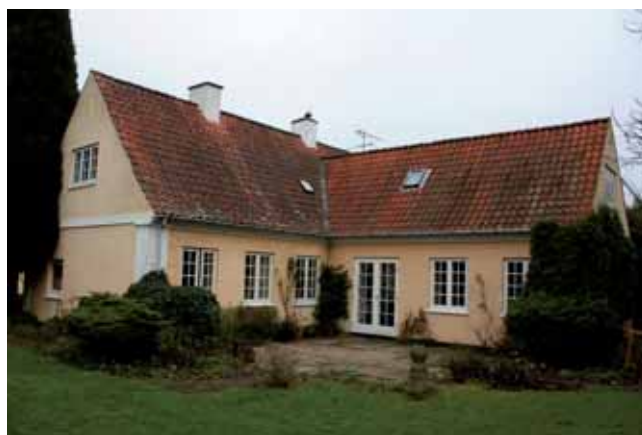
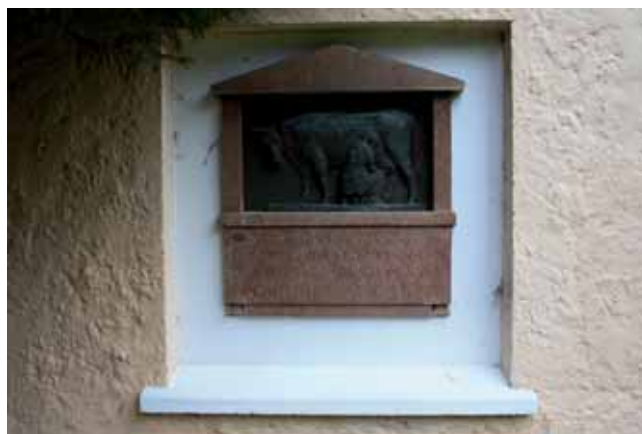
**Adresse:** Parkvej 6 A  
Bel Colles Farm

**Beskrivelse:** En af de tre længer, som udgør Bel Colles Farm. Det er et fuldmuret længehus med guldpuddersede facader og hvidmalede lisener og gesimsbånd. Taget er et heltag lagt med røde vingetegl, og har en skorsten i kippen. I tagfladen et enkelt ovenlysvindue. Vinduerne er originale.

**Anbefalinger:** Huset er en umistelig del af helheden og bør bevares som det er. Taget bør fortsat være af røde tegl med murede rygninger, og yderligere tagvinduer bør undgås. En sløjfning af det lille tagvindue mod gården ville styrke bevaringsværdien. De originale vinduer bør ligeledes bevares.

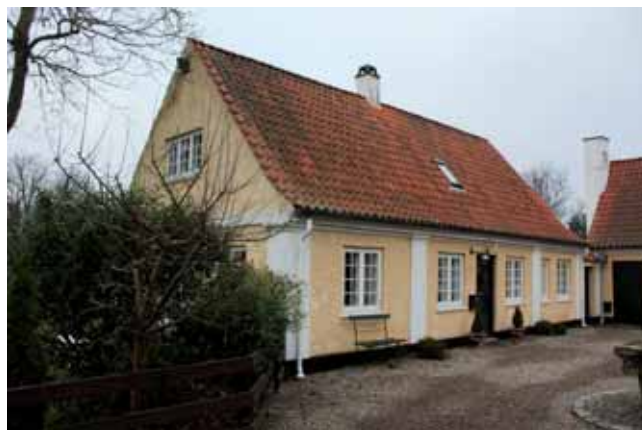
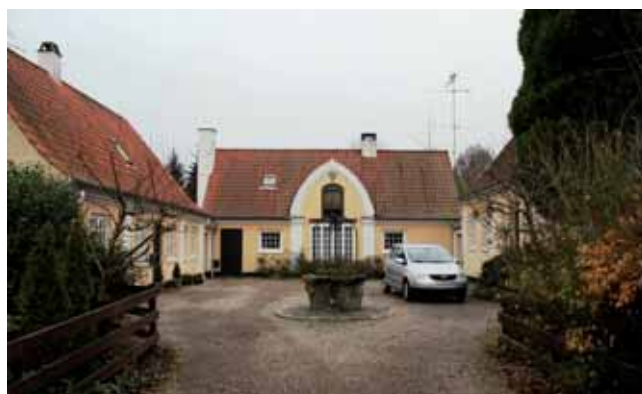
**Adresse:** Parkvej 8

**Beskrivelse:** Fuldmuret længehus med facader i gule sten og saddeltag belagt med røde vingetegl. Ved gavlen starter en havemur, der har en udendørs pejs. I tagfladen er en skorsten, og på husets langside en udbygning der rummer et overdækket indgangsparti. På gavlen er endvidere en karnap. Vinduerne er af ældre dato, og sandsynligvis oprindelige.

**Anbefalinger:** Taget af røde tegl med muret rygning og ubrudt tagflade bør bevares, tillige med facaderne i blank mur og de originale vinduer.

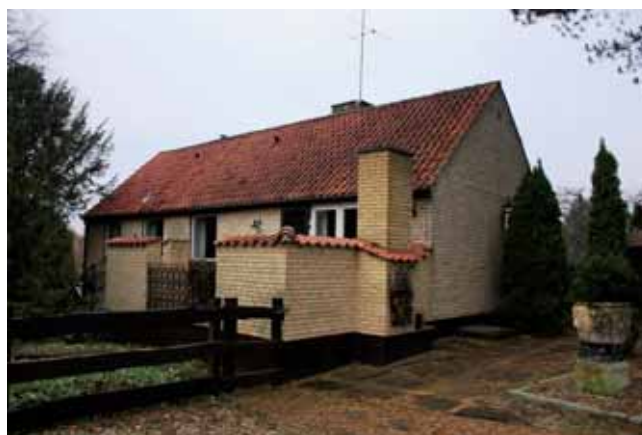
**Adresse:** Parkvej 20  
Lindehave

**Beskrivelse:** Fuldmuret vinkelvilla med heltag belagt med grønne glaserede vingetegl. Hjørnet er særligt behandlet idet overdelen af muren går diagonalt over hjørnet hvor de to længer mødes, og danner derved en overdækning ved indgangen. Et usædvanligt men virkningsfuldt motiv. I kippen over hjørnet er et kobberklædt spir af nyere dato, og i tagfladen en skorsten. På gavlen findes en fransk altan og en karnap. Vinduerne er originale. Facaderne står i blank mur af gule sten med iblandede røde og mørke sten, som giver muren et fint farvespil. Til huset hører også to murede garager.

**Anbefalinger:** Facaderne bør fortsat stå i blank mur, og de originale vinduer bevares. Huset har oprindeligt haft røde vingetegl, og skiftet til grønne glaserede tegl har ændret husets karakter, hvilket fra et bevaringsmæssigt synspunkt sjældent er ønskeligt. Endvidere er spiret en nyere tilføjelse.

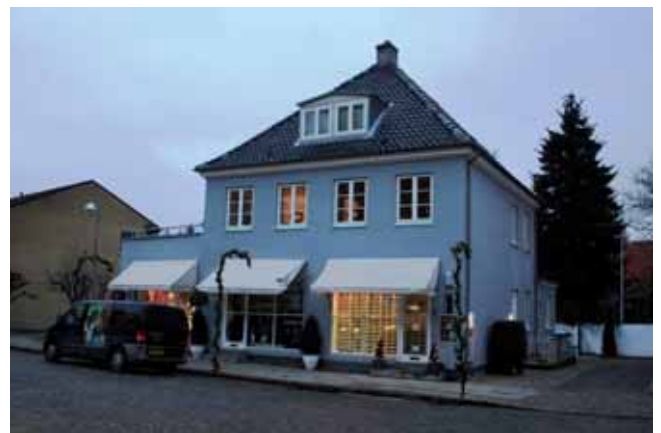
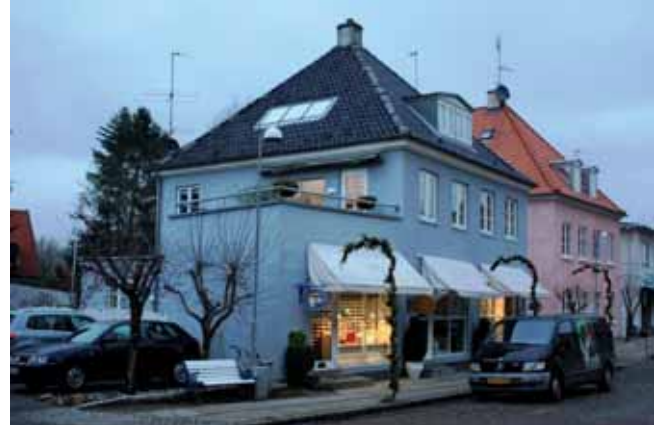
**Adresse:** Pennehave 7  
**Bevaringsværdi:** 3  
**Opført:** 1929

**Beskrivelse:** Muret pudset toplans hus med halvmet tag belagt med røde vingetegl. I hver tagflade er to kviste, og på siderne endvidere tagvinduer. I kippen to skorstene. Stueetagen har før været indrettet til erhverv, og har derfor nogle store vinduesfelter langs siden. Gadefacaden er blevet retableret med almindelige vinduer af nyere dato. En hvidmalet trukket gesims formidler overgangen fra mur til tag.

**Anbefalinger:** Huset bærer præg af modernisering med nyt tag og nye vinduer. Taget bør fortsat være af røde vingetegl, men ved en evt. kommende gennemgang af taget, ville rygninger lagt i mørtel styrke bevaringsværdien. Endvidere kan zinkinddækningerne omkring skorstene erstattes af mørtelforskelling. Tagfladerne skæmmes af den mange ovenlysvinduer. Den taktfaste gadefacade bør respekteres.

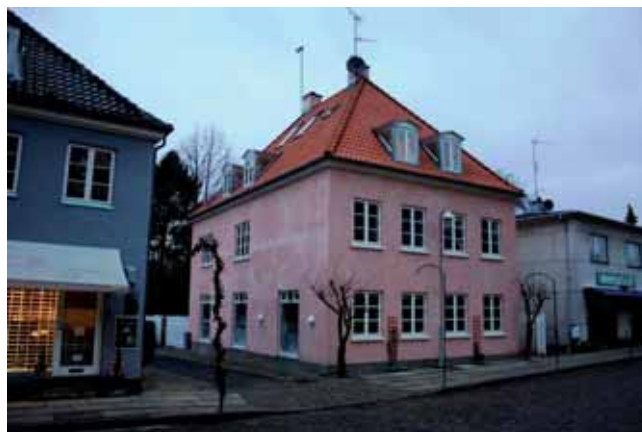
**Adresse:** Pennehave 10  
**Bevaringsværdi:** 4  
**Opført:** 1900

**Beskrivelse:** Muret og guldpuddet hus i to plan med heltag belagt med fibercementplader. Huset består af to dele, hvoraf den ene er lidt lavere og har en balkon på førstesalen. Stueetagen er indrettet til erhverv med store vinduesflader. Tagfladerne har kviste, og i kippen en skorsten. Yderligere en skorsten står i gavlen på den lave del. Vinduerne er originale, med undtagelse af kvistene, og altandørene ved balkonen.

**Anbefalinger:** Tagfladerne bør fortsat friholdes for tagvinduer og de tilbageværende originale vinduer bevares.

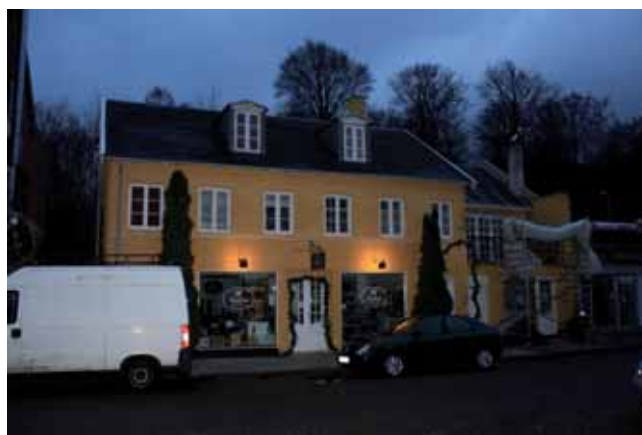
**Adresse:** Pennehave 13

**Beskrivelse:** Oprindeligt stuehus til Pennehavegaard. Fuldmuret pudset hus med skiferbelagt heltag. På forsiden af huset en markant frontkvist og i tagfladen enkelte ovenlysvinduer og to skorstene og i kippen. Vinduerne er af nyere dato, og på gavlen er en balkon. Til huset hører en lav sidebygning med træbeklædte facader, tag af tagpap og originale vinduer .

**Anbefalinger:** Huset bærer præg af modernisering, og bevaringsværdien er delvist knyttet til kulturhistorien. Skifertaget bør ikke isættes yderligere tagvinduer og de tilbageværende originale vinduer bevares.

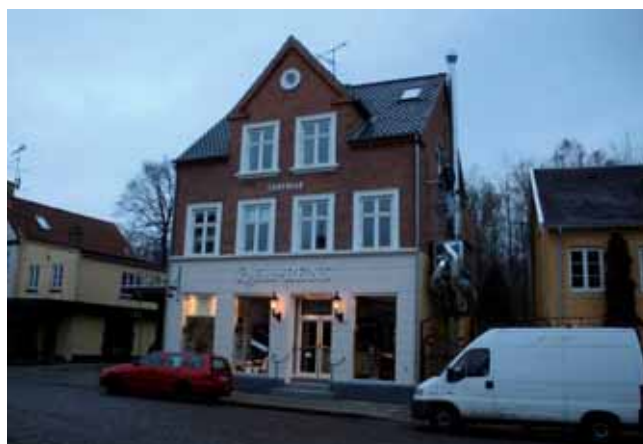
**Beskrivelse:** Fuldmuret rødstensvilla med pudset stueetage. Taget er et heltag belagt med sortglaserede falstagsten. Mod gaden en frontkvist med to vinduesfag og et rundt vindue i toppen. Stueetagen er indrettet til erhverv og facaden refendfuget. Vinduerne er af nyere dato, og en savsnitsgesims formidler overgangen fra mur til tag. Den ene side af bygningen domineres af et ventilationsanlæg med en stålskorsten. Den anden side har en lav tilbygning.

**Anbefalinger:** Huset bør fortsat have overdel af blank mur, og refendfuget underdel. Den symmetriske gadefacade bør respekteres. Tilbygningen og ventilationsanlægget på siderne slører husets oprindelige form, og en sløjfning ville styrke bevaringsværdien

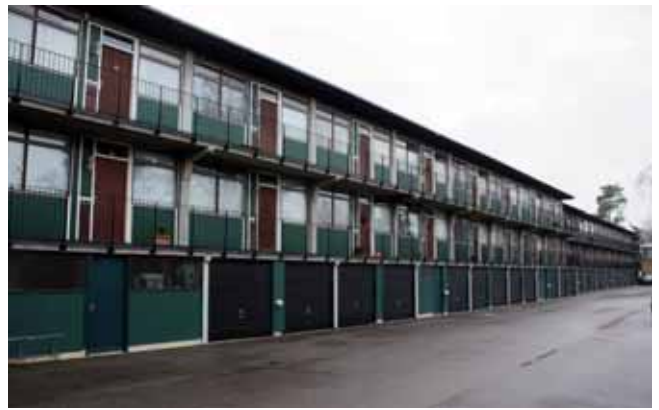
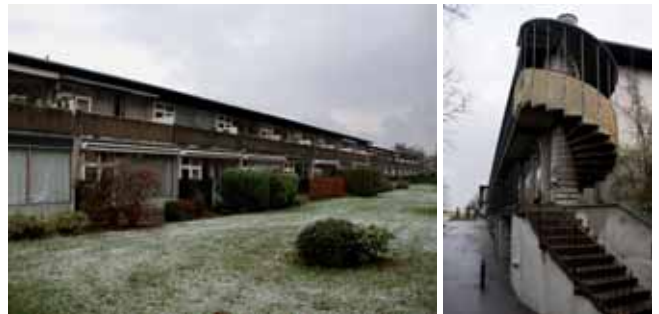
**Adresse:** Rungstedhøve 1-23  
**Bevaringsværdi:** 4  
**Opført:** 1958

**Beskrivelse:** Etageejendom i et tidligt modernistisk udtryk. Bestående af to stokke, som igen er delt op i to let forskudte dele. Mod parkeringspladsen er bebyggelsen i tre plan med garager i det nederste plan, og pga. det omkringliggende terræn er den modsatte side i to plan, med den øvre del let tilbagetrukket så der dannes en balkon til hver lejlighed. Facaderne er regelmæssigt inddelt med store vinduespartier og grønmaledede træbeklædte brystninger. Dørene er malet brune, ligesom vinduesrammerne på forsiden. Adgangen til lejligheder sker via en svalegang i hele husets længde. For enden af hver boligblok er en spindeltrappe, som forbinder etagerne. Tagene er halvmede med lav hældning og beklædt med tagpap.

**Anbefalinger:** Den stringente og homogene facadeopbygning bør fortsat respekteres, og de originale vinduer på ankomstsiden bevares. Stokkenes hovedform med det næsten flade tag bør ligeledes bevares.

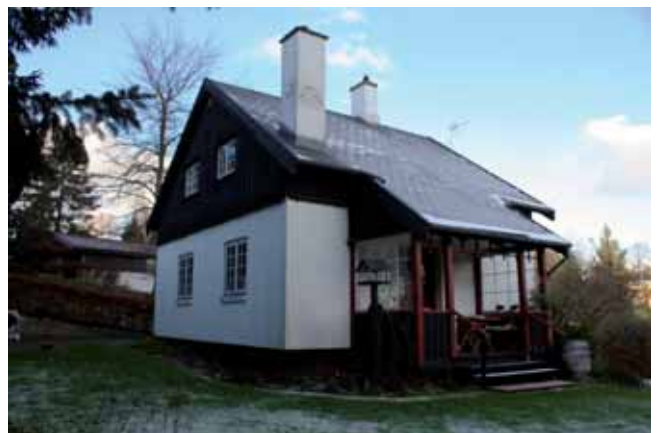
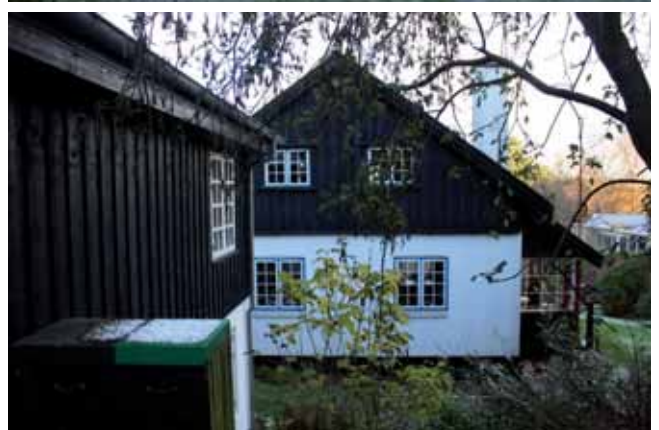
**Adresse:** Rungstedvej 47  
 Hvide Hus  
**Arkitekt:** Martin Nyrop  
**Bevaringsværdi:** 3  
**Opført:** 1891

**Beskrivelse:** Dette er et af Martin Nyrops tidlige værker, opført til sin søster. I modsætning til Villa Bakkehøve, som ligger tæt ved, er dette et beskedent hus. Men velgennemtænkt og meget fint proportioneret. Underdelen er muret og pudset hvis, mens tagetagen har træbeklædt trempel og gavl. Taget er et saddeltag belagt med fibercemplader. På havesiden forlænges tagudhænget og danner en overdækket terrasse, medens tagudhænget på samme måde overdækker indgangspartiet på den anden side. Vinduerne er originale. Huset ligger i dag let skjult bag en garagebygning i to plan.

**Anbefalinger:** Huset bør bevares som det er, med originale vinduer, og taget med ubrudte tagflader bortset fra de markante skorstene.

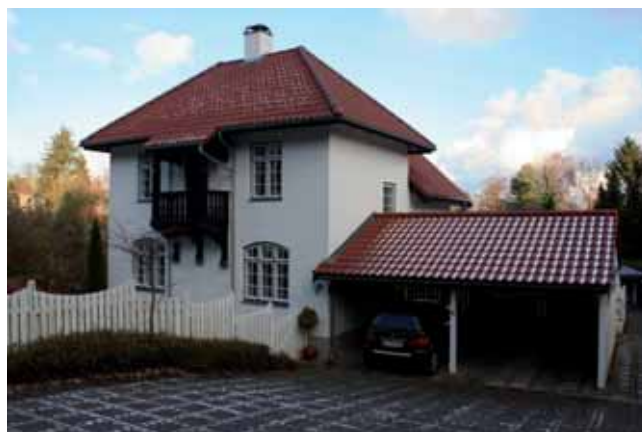
**Adresse:** Rungstedvej 49  
**Bevaringsværdi:** 4  
**Opført:** 1900

**Beskrivelse:** Pudset villa i to plan med en karakteristisk konsolbåret balkon centralt på facaden. Vinduerne er originale og udført med buet overkant og en fin opsprosnings. Taget er halvmet og lagt med røde vingetegl. I kippen en skorsten. En temmelig voldsom dobbeltcarport er opført ved siden af huset.

**Anbefalinger:** De originale vinduer, og det røde tegtag med ubrudte flader bør fortsat bevares. Rygninger lagt i mørtel ville styrke husets bevaringsværdi.

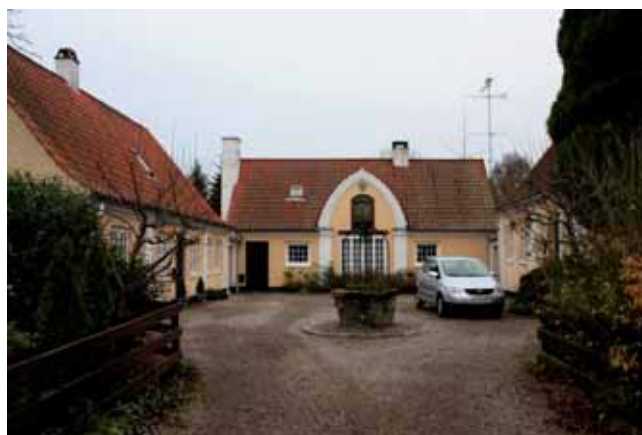
**Adresse:** Rungstedvej 55  
Bel Colles Farm  
**Arkitekt:** Ove Huus  
**Bevaringsværdi:** 3  
**Opført:** 1918

**Beskrivelse:** Hovedbygning til et meget stemningsfuldt trelænget anlæg. Huset har pudsede gulkalkede facader og en karakteristisk spidsbuet frontkvist med en mindetavle, og et indgangsparti med firedelte glasdøre. Taget er lagt med røde vingetegl og har en skorsten i kippen, samt en skorsten i gavlen. Tagfladen har et enkelt ovenlysvindue. Vinduerne er originale. Facaden er smykket med hvidmalede lisener og sålbænke, og en hvidmalet trukket gesims formidler overgangen til den opskalkede tagfod. Bygningen har oprindeligt opført som staldbygning.

**Anbefalinger:** Huset indgår som centralt element i den fine helhed de tre længer udgør. Det bør bevares som det er med originale vinduer og rødt tegtag med murede rygninger. Dog er tagvinduet fremmed for huset, og en sløjfning ville styrke husets bevaringsværdi. Yderligere tagvinduer bør i alt fald undgås.

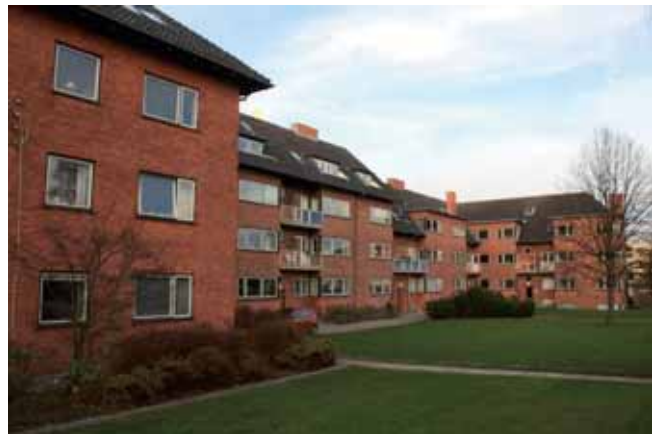
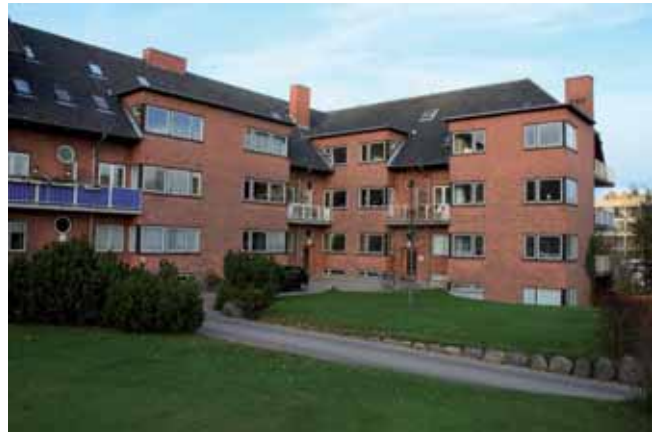
**Adresse:** Rungstedvej 61  
**Bevaringsværdi:** 4  
**Opført:** 1939

**Beskrivelse:** Velkomponeret funktionalistisk boligbebyggelse i tre plan med udnyttede tagetage. Facaderne står i blank mur af røde sten, og taget er belagt med sorte vingetegl. Hver lejlighed har store vinduespartier og tidstypiske hjørnevinduer. Hver lejlighedsblok er trukket lidt frem, og går op i tagfladen. Derved bliver trappeopgangene tydeligt markeret, og i mellemrummet sidder balkoner som deles af to lejligheder. Endvidere er opgangene markeret ved runde vinduer. I tagfladen findes altankviste og ovenlysvinduer. I kippen skorstene. Ved kompleksets afslutning mod Rungstedvej står en markant skorsten i facaden, og her har lejlighederne udkragede balkoner. Et terrænfald på grunden optages her på en fin måde.

**Anbefalinger:** Huset bør fortsat fremstå med facader i blank mur, og tegltag med murede rygninger og skorstene. Vinduer og døre bør fortsat holdes i et homogent udtryk.
