## **Ændring af Lokalplan 143 – Bevaring i Hørsholm Kommune**

## Lokalplan 143

Bevaring i Hørsholm Kommune

Lokalplanen er udarbejdet af Hørsholm Kommune, Center for Plan og Miljø, i samarbejde med NIRAS Planlægning. Hørsholm Egnsmuseum har bidraget med udarbejdelsen af afsnittet i redegørelsen om områdernes historie.

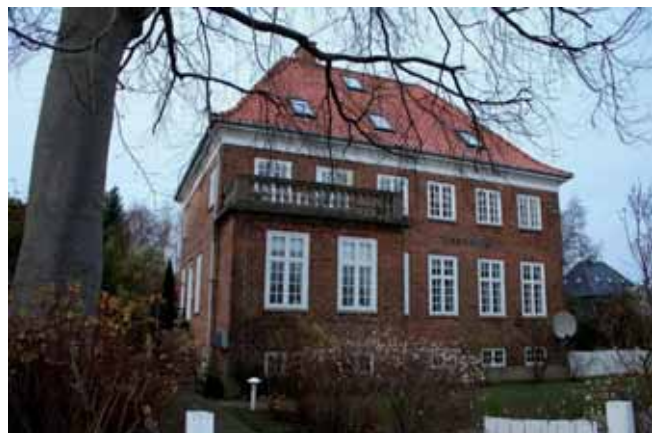
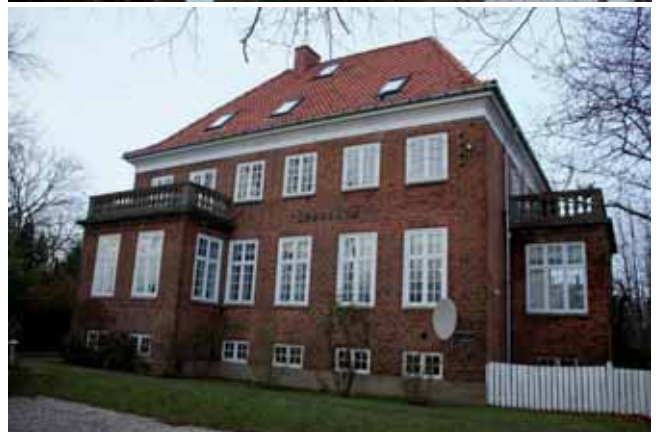
**Adresse:** Rungstedvej 87  
 Røde Hus  
**Arkitekt:** Ulrik Plesner  
**Bevaringsværdi:** 3  
**Opført:** 1915

**Beskrivelse:** Imposant rødstensvilla i to plan med helvalmet tag belagt med røde vingetegl, og opskalket tagfod. I kippen to skorstene, og tagfladen har fire ovenlysvinduer. Ved tagfoden danner en markant hvidmalet gesims overgang til facaderne som står i blank mur med skræbefuger. På syd og østsiden er en karnap med balkon, og balustregelænder. Vinduerne er originale bortset fra førsteetagen. Huset har høj kælder med vinduer lige over den pudsede sokkel. Der skabes variation i den ellers stringente facade ved vinduernes skiftende højde.

**Anbefalinger:** Huset bør fortsat stå med facader i blank mur og rødt tegltag med murede rygninger og opskalkning. Tagvinduerne skæmmer det flotte tag, og en sløjfning ville styrke bevaringsværdien. De originale vinduer bør fortsat bevares.

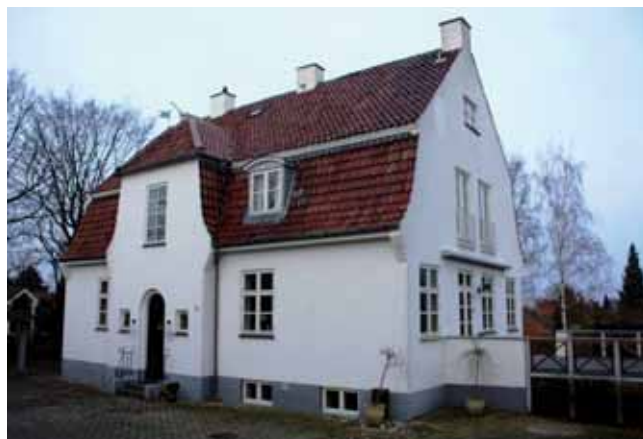
**Adresse:** Rungstedvej 91  
**Bevaringsværdi:** 4  
**Opført:** 1918

**Beskrivelse:** Fuldmuret og hvidpudset villa med mansardtag af røde og mørke vingetegl, som giver et flot farvespil. Facaden har en frontkvist med en rundbuet hoveddør og af valmet tag. I kippen er tre skorstene, og i mansarden sidder en kvist. På gavlen er to franske altaner. Vinduerne er af nyere dato, med undtagelse af kældervinduerne, som er originale.

**Anbefalinger:** Det rødbrune tegltag med farvespil og murede rygninger bør fortsat bevares, tillige med de tilbageværende originale vinduer. Disse kan med fordel benyttes som udgangspunkt ved en evt. kommende vinduesudskiftning, da traditionelt udførte vinduer ville styrke bevaringsværdien. Yderligere tagvinduer bør ikke isættes.

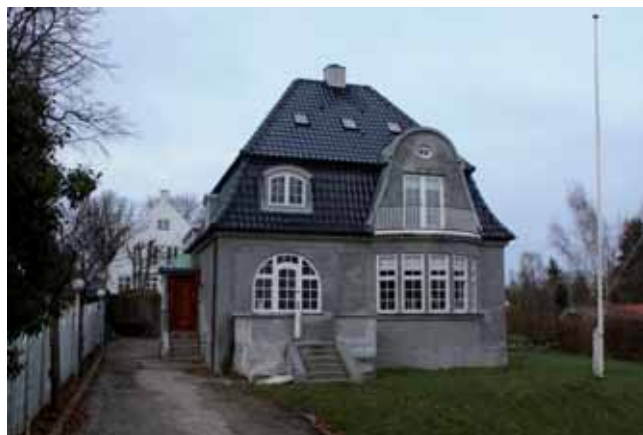
**Adresse:** Rungstedvej 93  
**Bevaringsværdi:** 4  
**Opført:** 1919

**Beskrivelse:** Muret pudset villa med mansardtag beklædt med sortglaserede vingetegl. I kippen en skorsten, og i mansarden en kvist. Facaden har en fin hoveddør med sidevinduer, der sammen udgør en fin bue. Dertil en buet karnap med balkon, som afsluttes af en frontkvist med en karakteristisk buet gavl. På siden et indgangsparti med kobbertag, og bagtil en tilbygning.

**Anbefalinger:** Huset bærer kraftigt præg af modernisering, med ny overfladebehandling, nyt tag og nye vinduer. Facaden mod vejen bør ikke ændres, og den fine hoveddør bevares, og de tilbageværende originale vinduer bevares. Tagfladen skæmmes af ovenlysvinduerne, og taget bør fortsat have murede rygninger.

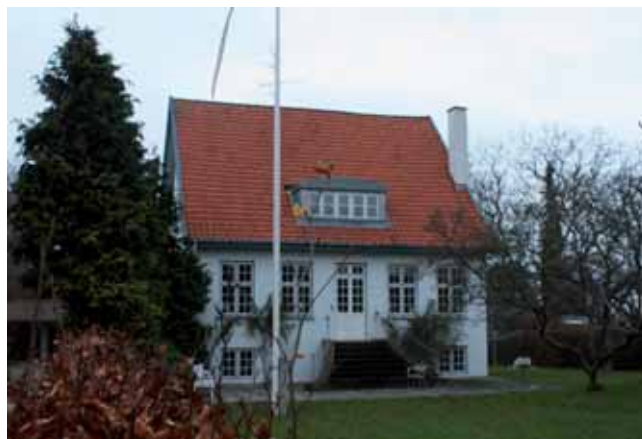
**Adresse:** Rungstedvej 97  
**Bevaringsværdi:** 3  
**Opført:** 1928

**Beskrivelse:** Fuldmuret hvidpudset hus med heltag belagt med røde vingetegl, og en lav kvist i tagfladen. I gavlen står en skorsten. Vinduerne er originale, og centralt på facaden mod haven er en tofløjet havedør med trappe. Indgangen er placeret på siden af huset og udgøres af en blåmalet dør med et fint opsproset vindue og en indfatning samt et lille halvtag af blåmalet træ.

**Anbefalinger:** Husets sluttede hovedform bør bevares tillige med det røde tegltag med muret rygning og ubrudt tagflade bortset fra kvisten. Også de originale vinduer bør fortsat bevares.

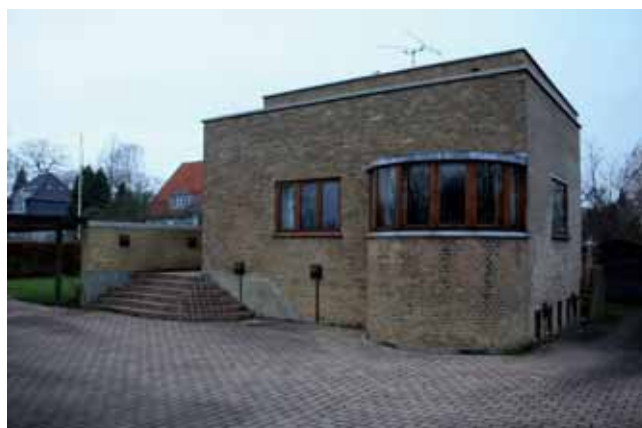
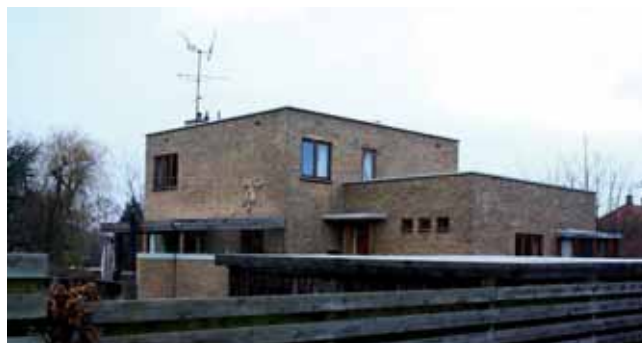
**Adresse:** Rungstedvej 99  
**Bevaringsværdi:** 3  
**Opført:** 1936

**Beskrivelse:** Funktionalistisk gulstenvilla med fladt tag og en sammensat bygningskrop af to murede kasser og en karakteristisk afrundet karnap. Vinduerne er af nyere dato med rammer af ædeltræ. Der er et indgangsparti på hver side af huset, og det ene har en overdækning. På bagsiden står en skorsten i facaden.

**Anbefalinger:** Husets facader bør fortsat stå i blank mur med skrabefuger, og den fine materialeholdning med ædeltræ mod de gule sten bør respekteres.

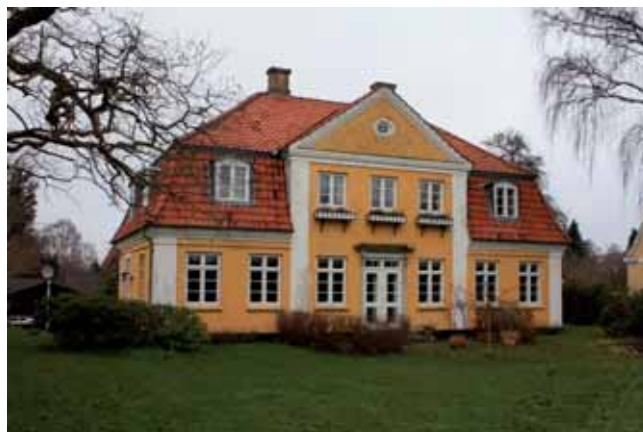
**Adresse:** Rungstedvej 103  
**Arkitekt:** Arnold Jensen  
**Bevaringsværdi:** 3  
**Opført:** 1917

**Beskrivelse:** Fuldmuret guldpuddet villa med symmetrisk facade i syv fag, med en frontkvist over tre fag, som afsluttes af en trekantfronton. Taget er et mansardtag belagt med røde vingetegl. På hver side af frontkvisten en kvist og i kippen to skorstene. En kraftig hvidmalet gesims danner overgang fra mur til tag, og genfindes på frontonen. Frontkvisten og facaden har hvidmalede lisener.

**Anbefalinger:** Den symmetriske facade bør bevares, og taget fortsat være af røde tegl med murede rygninger, og brudte tagflader bortset fra kvistene. De originale vinduer bør fortsat bevares.

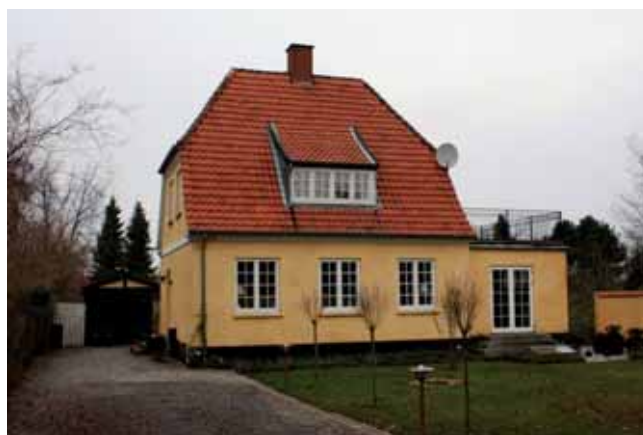
**Adresse:** Rungstedvej 105  
**Bevaringsværdi:** 3  
**Opført:** 1919

**Beskrivelse:** Fuldmuret guldpuddet villa med halvvalmet tag belagt med røde vingetegl. I kippen en skorsten, og i tagfladen en taskekvist. En hvidmalet aftrappet gesims danner overgang fra tag til mur. Vinduerne er originale og på siden af huset er en lav tilbygning med balkon.

**Anbefalinger:** Det røde tegltag med murede rygninger og ubrudt tagflade bortset fra kvisten bør, tillige med de originale vinduer, bevares.

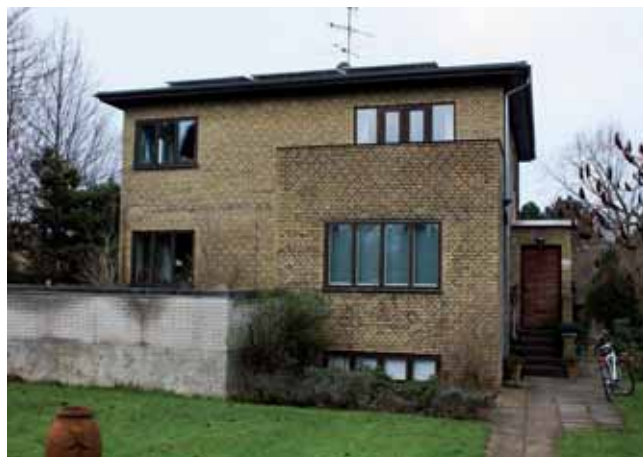
**Adresse:** Rungstedvej 107  
**Bevaringsværdi:** 4  
**Opført:** 1937

**Beskrivelse:** Gulstenvilla i to plan med næsten fladt tag af tagpap. På forsiden af huset er en muret udbygning med balkon. På siden er et muret indgangsparti. Kældervinduerne er originale og de øvrige vinduer er af ældre dato, men formodentlig ikke oprindelige. Proportioner og profiler passer dog fint til husets alder og byggeskik. En pudset havemur er bygget til.

**Anbefalinger:** Facaderne bør fortsat stå i blank mur, og taget fortsat have lav hældning. Havemuren skæmmer huset pga. den afvigende overfladebehandling. Vinduerne bør bevares, og ved en evt. nødvendig udskiftning bør formatet respekteres.

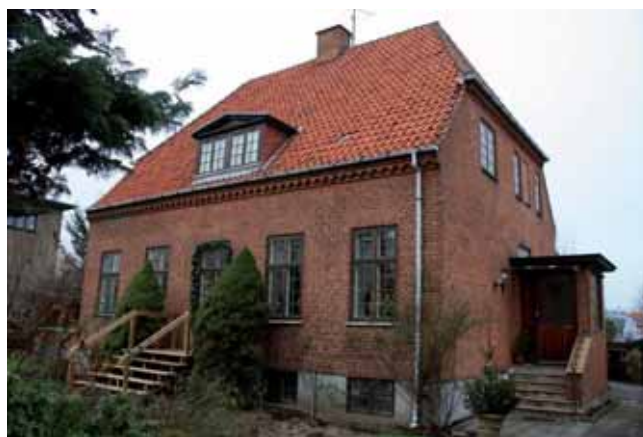
**Adresse:** Rungstedvej 109  
**Bevaringsværdi:** 3  
**Opført:** 1928

**Beskrivelse:** Fuldmuret villa med facader i røde mursten og et muret indgangsparti findes på siden. Ved tagfoden danner en sparrenkopgesims overgang til taget, som er udført med halvvalm og belagt med røde vingetegl. I kippen en skorsten, og en tagkvist er placeret lavt i tagfladen. Vinduerne er originale, og en høj pudset sokkel har kældervinduer.

**Anbefalinger:** Facaderne bør fortsat stå i blank mur med skrabe fuger, og taget være af røde tegl med murede rygninger. Tagfladerne bør fortsat friholdes for tagvinduer og de originale vinduer bevares.

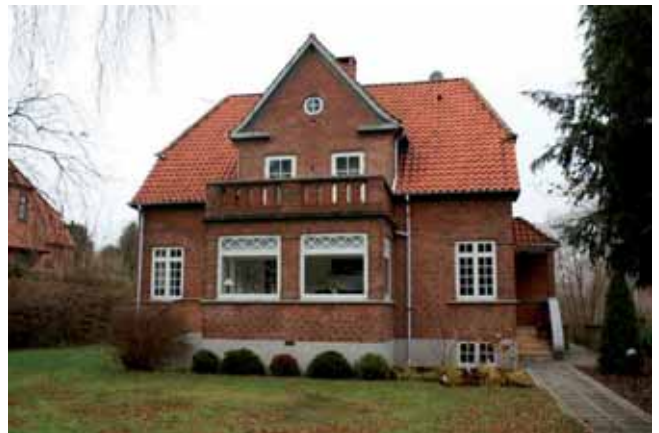
**Adresse:** Rungstedvej 111  
**Bevaringsværdi:** 3  
**Opført:** 1927

**Beskrivelse:** Fuldmuret rødstensvilla med halvvalmet tag belagt med røde vingetegl. På havesiden en markant frontkvist med en fremtrukket muret havestue med balkon. På siden af huset er et muret vindfang til indgangen, og på den modsatte side en karnap med kobbertag. Vinduerne er originale med undtagelse af nogle store vinduer i havestuen.

**Anbefalinger:** Facaderne bør fortsat stå i blank mur af røde sten med skræbefuger. Tegltaget med røde tagsten, murede rygninger og ubrudte tagflader bør også bevares sammen med de originale vinduer.

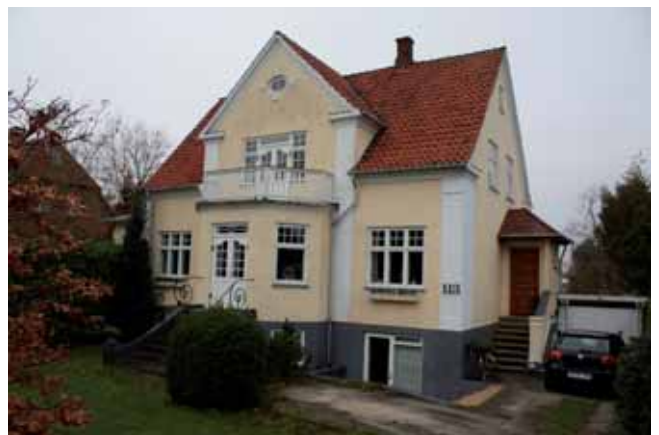
**Adresse:** Rungstedvej 113  
**Bevaringsværdi:** 3  
**Opført:** 1928

**Beskrivelse:** Fuldmuret og pudset hus med heltag lagt med røde vingetegl, og en muret havestue med balkon, der afsluttes af en frontkvist. I kippen er to skorstene. På siden af huset et muret indgangsparti, og på modsatte side en udbygning. Vinduerne er originale, og overvinduerne fint opsprossede. Hjørnerne og frontkvi- sten har hvidmalede lisener, og en ligeledes hvidmalet trukket gesims formidler overgangen fra muren til den opskalkede tagfod. Huset har høj kælder med et nyere indgangsparti til kælderen.

**Anbefalinger:** Husets røde tag med murede rygninger og ubrudte tagflader bør fortsat bevares tillige med de originale vinduer.

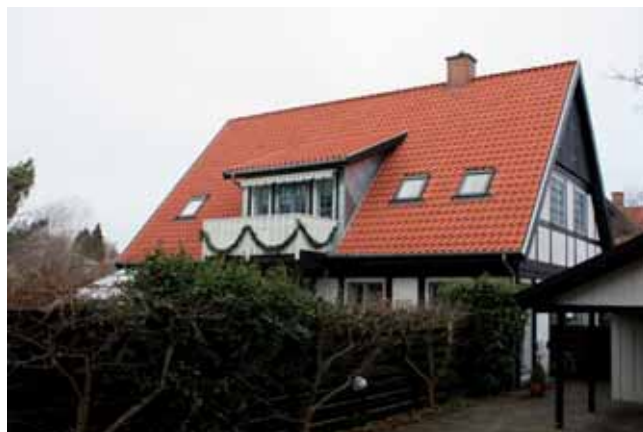
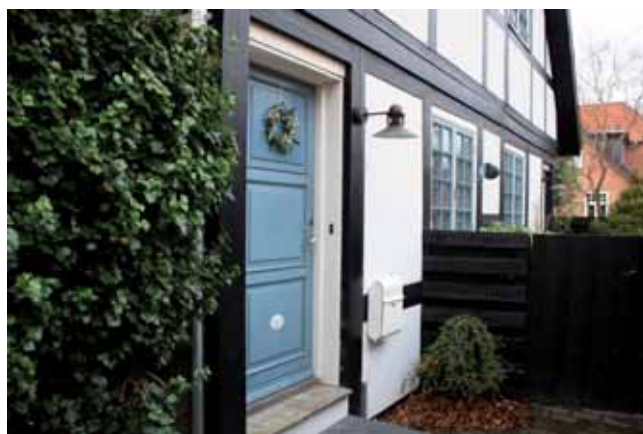
**Adresse:** Rungstedvej 117  
**Arkitekt:** Sophus Hansen  
**Bevaringsværdi:** 4  
**Opført:** 1934

**Beskrivelse:** Bindingsværkshus med heltag belagt med røde vingetegl. På havesiden en søjlebåret balkon med altankvist. Tagfladerne har ovenlysvinduer og i kippen en skorsten. Vinduerne er overvejende originale, og udført med en fin opsprosnings. Toppen af gavlene er beklædt med sortmalede brædder, hvilket kunne antyde at huset oprindeligt har haft afvalmet tag.

**Anbefalinger:** Husets overdel bærer præg af moderniseringer med nyt tag og nye vinduer. Tagfladen skæmmes lidt af ovenlysvinduer, og man bør ikke isætte flere. Husets bevaringsværdi kan styrkes ved at lægge en muret rygning, og udføre en mørtelforskelling omkring skorstenen. Taget bør fortsat være af røde tegl, og de originale vinduer bevares.

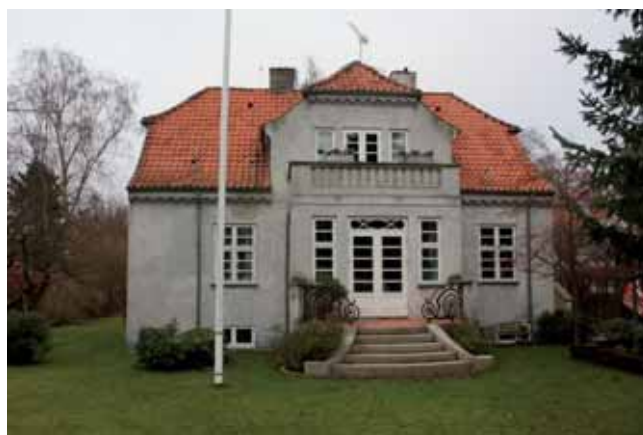
**Adresse:** Rungstedvej 119  
**Bevaringsværdi:** 3  
**Opført:** 1918

**Beskrivelse:** Fuldmuret og pudset villa med halvvalmet tag belagt med røde vingetegl. Mod forhaven er en muret havestue med balkon der udgår fra en frontkvist med afvalmet tag. I kippen er to skorstene. En kraftig sparrenkopgesims danner overgang fra den opskalkede tagfod til facaden. Vinduerne er af nyere dato. Indgangspartiet findes på siden, og mod baghaven har tagfladen en bred taskekvist. I baghaven ligger et fint lille udhus i samme stil som hovedhuset. Huset indgår i et fint bebyggelsesforløb.

**Anbefalinger:** Husets hovedform bør bevares, og taget fortsat være af røde tagsten med murede rygninger og ubrudte tagflader, bortset fra kvistene.

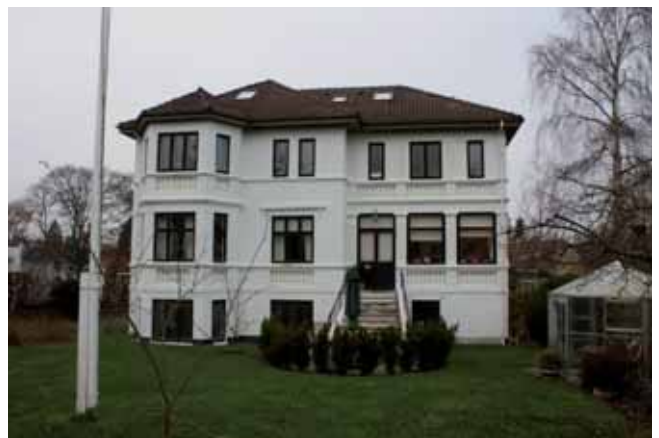
**Adresse:** Rungstedvej 129  
Sunset

**Beskrivelse:** Fuldmuret og pudset villa med gesimsbånd og buede stik og indfatninger i røde mursten. Taget er et saddeltag belagt med eternitskifer og har tre skorstene. Vinduerne er af nyere dato, med undtagelse af den tofløjede havedør som er oprindelig. På siden af huset er et indgangsparti af bindingsværk med en fin bemaling over døren. Mod haven er en muret karnap der tidligere har haft en balkon. Altandøren findes stadig på første salen. Huset er tilbygget bagtil.

**Anbefalinger:** Husets gavlvendte facade mod vejen bør bevares, tillige med skifertaget og de resterende originale vinduer og døre. Facadernes detaljering med ornamentik i røde sten og opstreget bindingsværk med bemalingen over døren, bør fortsat respekteres.

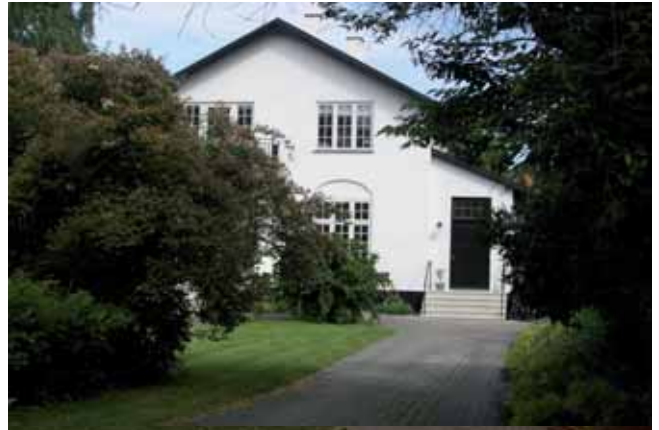
**Adresse:** Rungstedvej 131

**Beskrivelse:** Muret toplans villa med helvalmet tag belagt med naturskifer. I kippen en skorsten, og i tagfladen et lille trekantet tagvindue. Underdelen har pudsede facader medens overdelen står i blank mur af røde sten med pudsede lisener og gesimsbånd. Vinduerne er originale. Mod vejen er opført en havestue med glasfacader og en balkon.

**Anbefalinger:** Husets facader med overdel i blank mur og den pudsede ornamentik bør bevares tillige med skifertaget og de originale vinduer. Tagfladerne bør ikke isættes tagvinduer.

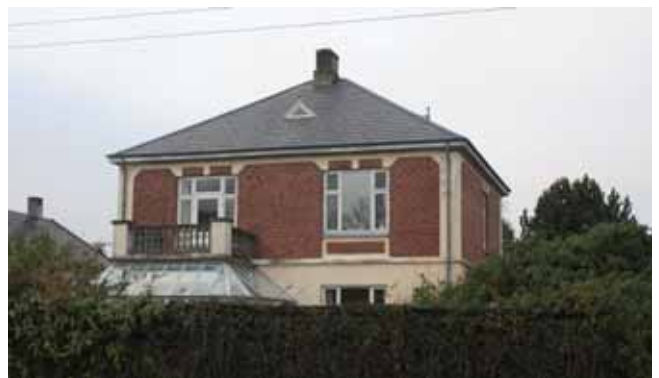
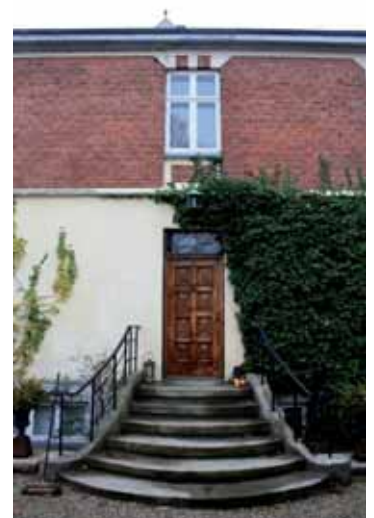
**Adresse:** Rungstedvej 133  
**Bevaringsværdi:** 3  
**Opført:** 1915

**Beskrivelse:** Muret og hvidpudset villa i to plan med helvalmet tag belagt med sorte falstagsten. Symmetrisk opbygget facade udsmykket med et gesimsbånd midt på facaden og en rundbuefrise øverst. Under den opskalkede tagfod danner en trukket gesims overgang fra muren. Vinduerne er originale, og i stueetagen udført med en buet blænding. På siden af huset er en sidebygning i et plan med indgangsparti og en balkon. I tagfladen et enkel kvist og på hver side af taget en slank skorsten.

**Anbefalinger:** Husets fine facade med den taktfaste vinduessætning og ornamenteret murværk bør respekteres. Tegltaget med murede rygninger, opskalkning og ubrudte tagflader bør fortsat bevares tillige med de originale vinduer.

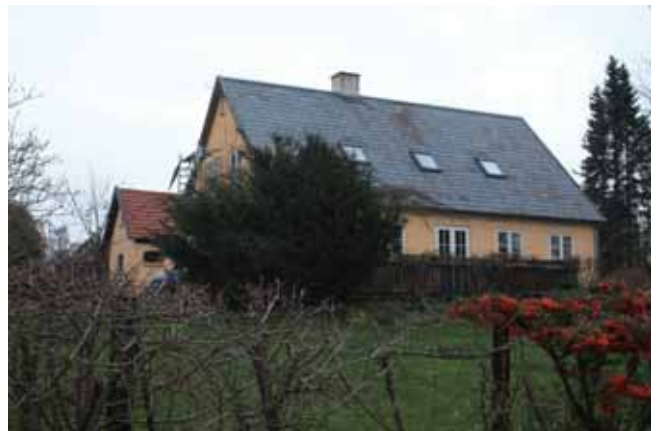
**Adresse:** Sanskevej 3  
**Bevaringsværdi:** 4  
**Opført:** 1903

**Beskrivelse:** Fuldmuret pudset villa med heltag belagt med sorte tagsten. I kippen sidder to skorstene og i den sydlige tagflade to ovenlysvinduer medens den nordlige har en taskekvist. På gavlen er et overdækket indgangsparti med søjler og buer samt en balkon. Vinduerne er originale, og på langsiden er en muret karnap. Facaderne står i en grov hvidmalet puds og har en sortmalet sokkel.

**Anbefalinger:** Huset hovedform bør bevares, tillige med de originale vinduer. Det fine indgangsparti er husets væsentligste karaktertræk og bør fortsat respekteres.

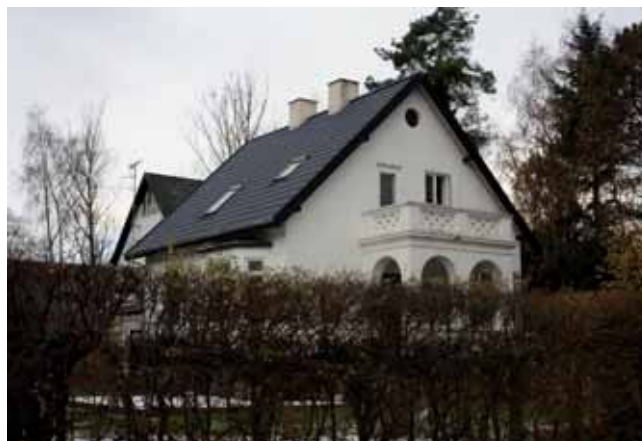
**Adresse:** Sanskevej 4  
Villa Taarnet  
**Bevaringsværdi:** 3  
**Opført:** 1916

**Beskrivelse:** Markant pudset villa med et karakteristisk tårn. Tårnet har helvalmet tag med en skorsten og den balkon hele vejen rundt. Selve huset består af to fløje opført i vinkel med heltag af røde falstagsten. Vinduerne er af nyere dato. På tårnet findes et overdækket indgangsparti, og til huset hører en muret garage.

**Anbefalinger:** Huset er et karakterskabende element i kvarteret, og dets karakteristiske hovedform, og røde tegtag bør fortsat bevares. Bevaringsværdien kunne styrkes om man i forbindelse med en evt. kommende omlægning af taget lagde rygningerne i mørtel. Tagfladerne bør så vidt muligt friholdes for yderligere ovenlysvinduer.

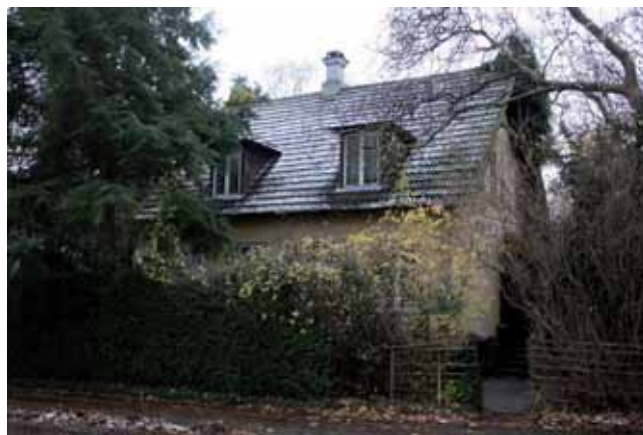
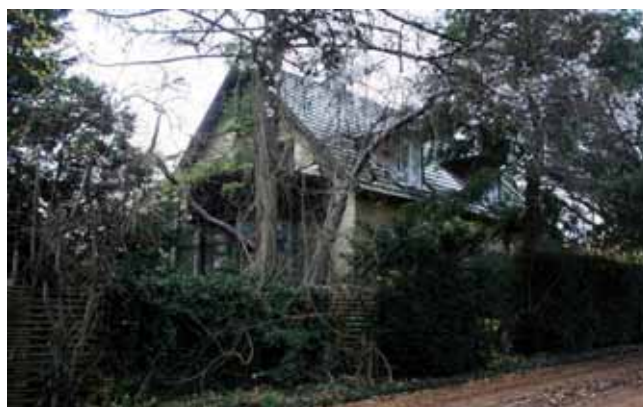
**Adresse:** Sanskevej 9 B

**Beskrivelse:** Fuldmuret villa med facader i blank mur af gule mursten iblandet røde sten, der giver murværket et fint farvespil. Taget er et saddeltag belagt med sorte vingetegl. I gavlen er opført en skorsten og i tagfladerne er enkelte ovenlysvinduer og på nordsiden endnu en skorsten. En aftrappet gesims danner overgang fra mur til tag. Vinduerne er af nyere dato med sålbænke af kobber. Husets profil er asymmetrisk med en etage mod nord og to etager mod syd. Den sydlige facade har en fransk altan.

**Anbefalinger:** Husets sluttede og asymmetriske form bør fortsat respekteres og facaderne stå i blank mur. Taget bør fortsat være af tegl med muret rygning og tagfladerne ikke isættes yderligere tagvinduer.

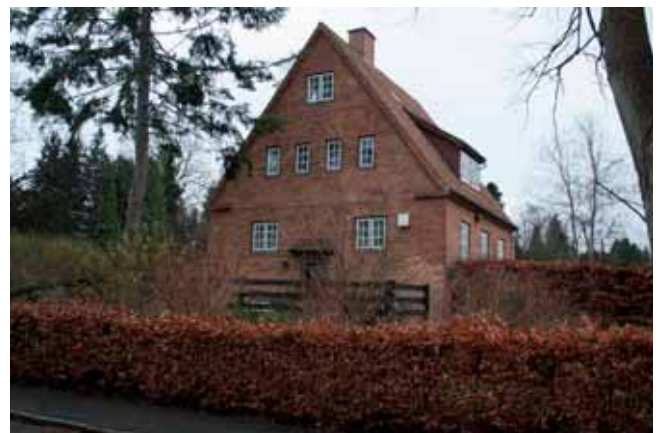
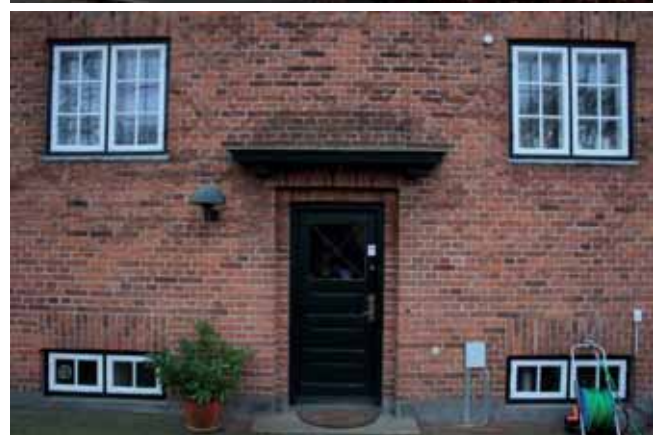
**Adresse:** Svendsvej 3  
**Bevaringsværdi:** 4  
**Opført:** 1925

**Beskrivelse:** Muret og pudset hus med heltag belagt med røde vingetegl og træbeklædte gavle. I kippen en skorsten og i tagfladen et enkelt tagvindue. Symmetrisk opbygget facade med et refendfuget indgangsparti. Vinduerne er af nyere dato, men udført med traditionelle metoder hvilket klæder huset. Facaderne er kalket gule. Ved siden af huset er opført en lang tilbygning.

**Anbefalinger:** Det røde tegltag med let opskalket tagfod, muret rygning og næsten ubrudt tagflade bør fortsat bevares, sammen med de kalkede facader og fint udførte vinduer.

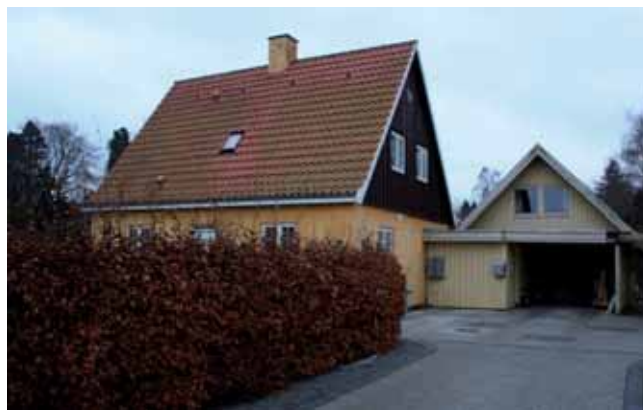
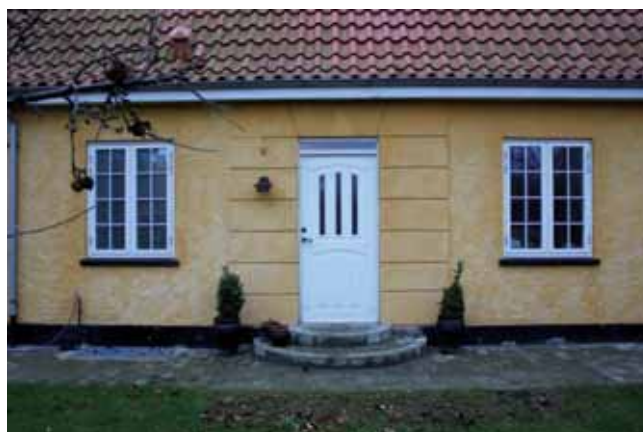
**Adresse:** Svendsvej 4  
**Bevaringsværdi:** 4  
**Opført:** 1926

**Beskrivelse:** Fint proportioneret længehus med pudsede facader og halvvalmet tag belagt med røde vingetegl. I kippen to skorstene og i tagfladen en kvist. Symmetrisk opbygget facade med en tofløjet dør i midten. Vinduerne er originale. En hvidmalet sparrenkopgesims formidler overgangen fra mur til tag. Et halvtag overdækker en terrasse ved facadens østlige ende.

**Anbefalinger:** Husets fine symmetriske facade skæmmes en smule af halvtaget som virker påklistret. Det røde tegltag med murede rygninger og fravær af tagvinduer bør fortsat bevares tillige med de originale vinduer.

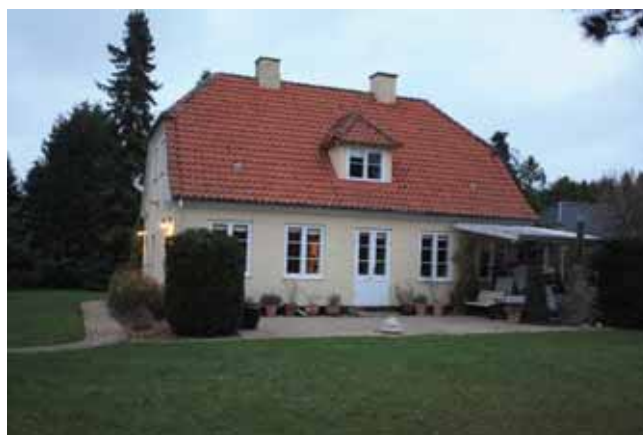
**Adresse:** Svendsvej 9  
**Bevaringsværdi:** 2  
**Opført:** 1925

**Beskrivelse:** Fuldmuret og rødkalket villa med en fremtrukket frontkvist, der rummer indgangen i en hvidmalet niche. Taget er et heltag belagt med røde vingetegl og har en skorsten i tagfladen. Vinduerne er originale. En hvidmalet trukket gesims formidler overgangen fra mur til tag. På gavlen er en mindre udbygning med en balkon.

**Anbefalinger:** Den fint proportionerede bygningskrop bør bevare hovedformen, og taget bør fortsat være af røde tegl med muret rygning. Der bør ikke isættes yderligere tagvinduer på tagfladerne mod vejen. De rødkalkede facader og originale vinduer bør ligeledes bevares.

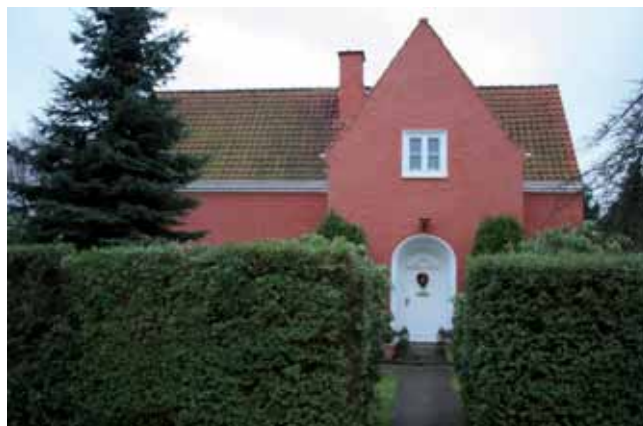
**Adresse:** Svendsvej 10  
**Bevaringsværdi:** 3  
**Opført:** 1925

**Beskrivelse:** Fuldmuret rødstensvilla med halvvalmet tag belagt med røde vingetegl. Mod vejen er en muret karnap med balkon, der afsluttes af en frontkvist. Tagfladen brydes af et enkelt ovenlysvindue og en aftrapet gesims formidler overgangen fra tag til mur. Vinduerne er originale. Indgangen er placeret på siden og har en pudset indfatning omkring døren.

**Anbefalinger:** Huset bør fortsat stå med facader i blank mur med brændte fuger og rødt tegltag med muret rygning og de stort set ubrudte tagflader mod vejen. Skorstenen er desværre blevet sløjfet og en retablering vil styrke bevaringsværdien. Også de originale vinduer bør bevares.

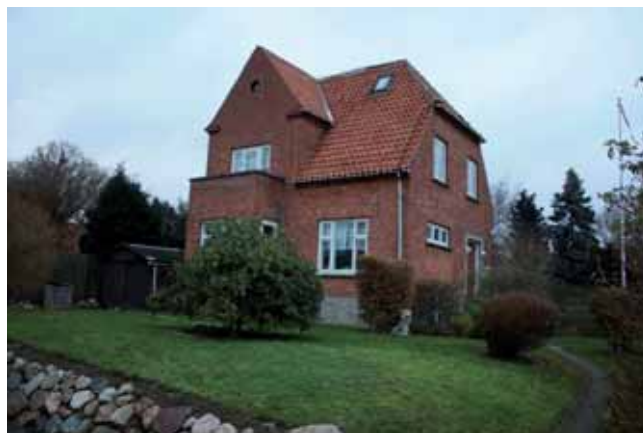
**Adresse:** Svendsvej 11 A  
**Bevaringsværdi:** 4  
**Opført:** 1918

**Beskrivelse:** Muret og hvidpudset villa med mansardtag belagt med naturskifer. I kippen en skorsten og i mansarden en kvist. En trukket gesims formidler overgangen til facaderne, der har originale vinduer. Indgangspartiet har en søjlebåret overdækning. På den ene side af huset er en lav tilbygning og på den anden side en havestue med balkon.

**Anbefalinger:** Skifertaget med skorsten og fravær af ovenlysvinduer bør, tillige med de originale vinduer, fortsat bevares.

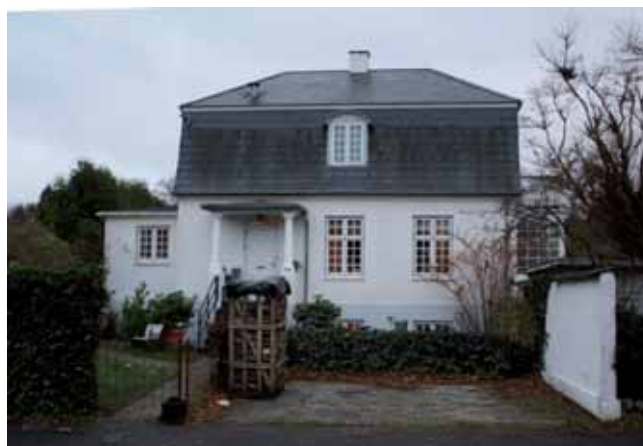
**Adresse:** Svendsvej 12  
**Bevaringsværdi:** 4  
**Opført:** 1926

**Beskrivelse:** Pudset villa i et usædvanligt udtryk med svungne gavle og et pudsigt lille spir. Huset består en central del med heltag belagt med grønne glaserede vingetegl, og på hver side af denne en lavere del med fladt tag. I hver gavl står en skorsten. Facaderne er pudse i en lyserød farve og en hvidmalet trukket gesims løber langs tagfoden. Vinduerne er originale og flere har afrundede former og hvidmalede skodder.

**Anbefalinger:** Husets karakteristiske profil bør bevares og taget fortsat være af tegl med ubrudte tagflader. Også de originale døre og vinduer bør bevares. Bevaringsværdien kunne styrkes ved at lægge rygningen i mørtel.

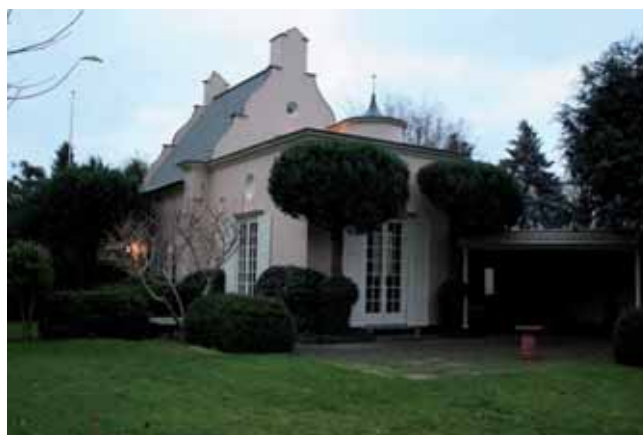
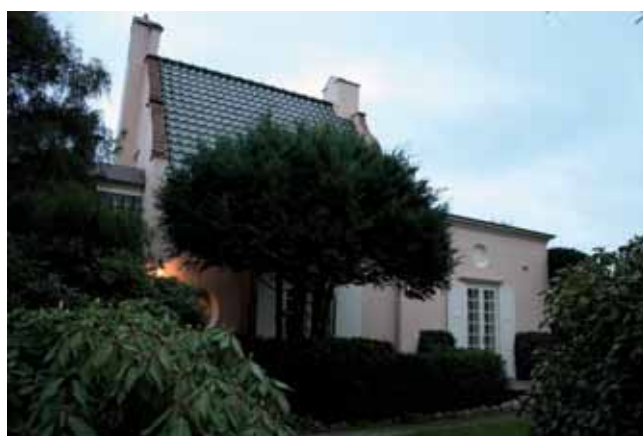
**Adresse:** Tværvej 1  
**Bevaringsværdi:** 4  
**Opført:** 1936

**Beskrivelse:** Rødstensvilla opført i vinkel med helvalmet tag belagt med røde vingetegl. I kippen en skorsten. Vinduerne er originale og facaden har to tidstypiske hjørnevinduer med pudset hjørnesøjle.

**Anbefalinger:** Husets facader bør fortsat stå i blank mur med skrabefuger og det røde tegtag med murede rygninger bevares. De originale vinduer bør ligledes bevares.

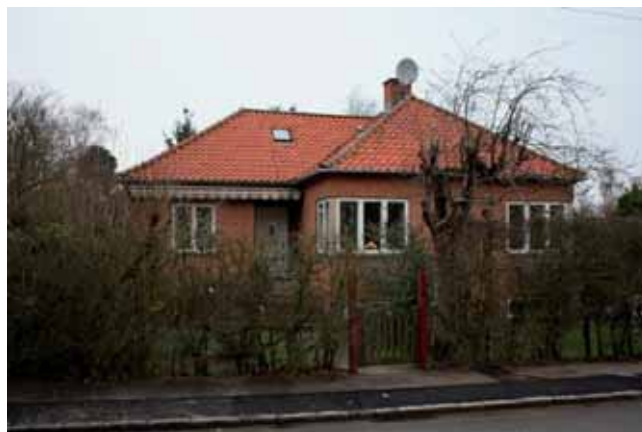
**Adresse:** Tværvej 2  
**Bevaringsværdi:** 4  
**Opført:** 1937

**Beskrivelse:** Pudset funkishus i to plan med næsten fladt tag af tagpap og en skorsten i kippen. Huset har de for perioden karakteristiske hjørnevinduer, men vinduerne er af nyere dato. Indgangspartiet er udsmykket med en rundbuet indfatning og en fyldningsdør med opsproset overvindue.

**Anbefalinger:** Husets hovedform med hjørnevinduerne bør bevares. Indgangspartiet virker lidt fremmed for husets alder og byggeskik, ligesom overfladebehandlingen på facaderne.

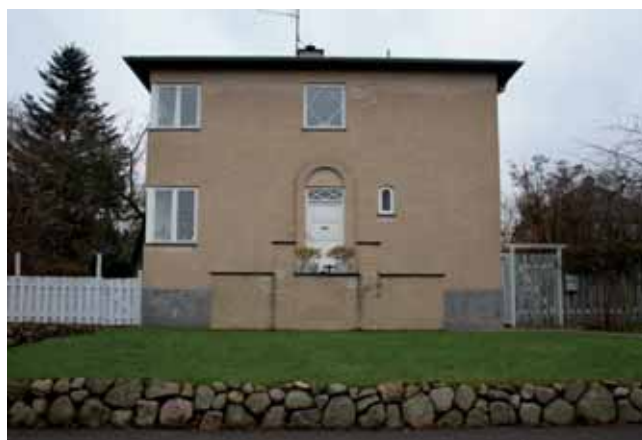
**Adresse:** Tværvej 3  
**Bevaringsværdi:** 3  
**Opført:** 1931

**Beskrivelse:** Fuldmuret vinkelhus med heltag belagt med røde vingetegl. I tagfladen skorsten og en bred kvist. En pudset gesims danner overgang fra mur til tag. Vinduerne er af nyere dato og forsynede med skodder. Facaderne står i blank mur af gule mursten iblandet røde sten, så der skabes liv og farvespil i facaden.

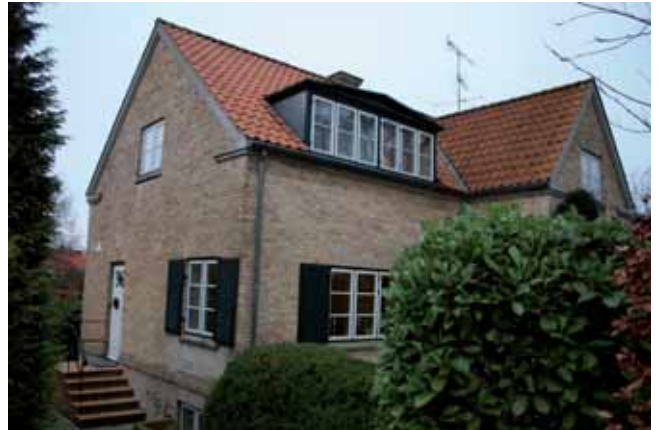
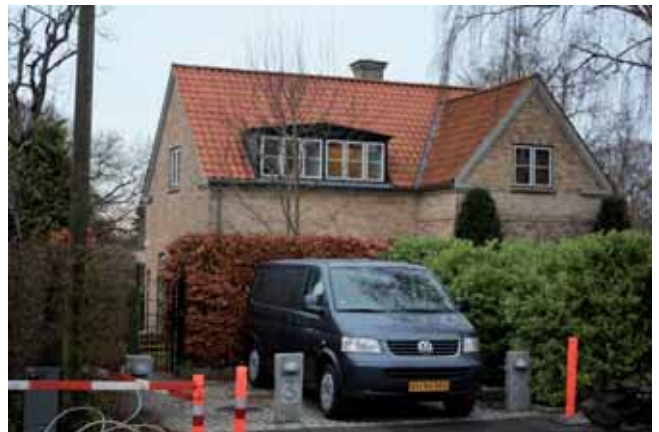
**Adresse:** Valdemarsvej 1  
**Bevaringsværdi:** 3  
**Opført:** 1925

**Beskrivelse:** Fuldmuret og hvidpudset villa med halvvalmet tag belagt med sortglaserede vingetegl. Centralt i kippen er en skorsten og endnu en skorsten er opført på den vestlige gavl. Tagfladerne har to kviste mod haven og på nordsiden en markant frontkvist over tre fag. Indgangen er placeret på siden og er udsmykket med et enkelt buerelief. Vinduerne på gavlen og havesiden er originale med undtagelse af kvistene, medens vinduerne på nordsiden er af nyere dato. En overdækket terrasse findes på vestgavlen.

**Anbefalinger:** Huset bærer kraftigt præg af moderniseringer med nyt tag, nye vinduer, ny overfladebehandling og nye tagkviste. Ændringerne har givet huset et mere pompøst udtryk, som fra et bevaringsmæssigt synspunkt ikke er ønskeligt. Husets hovedform bør bevares og taget fortsat være af tegl med murede rygninger. Tagfladerne bør fortsat friholdes for ovenlysvinduer, og de tilbageværende originale vinduer bevares.

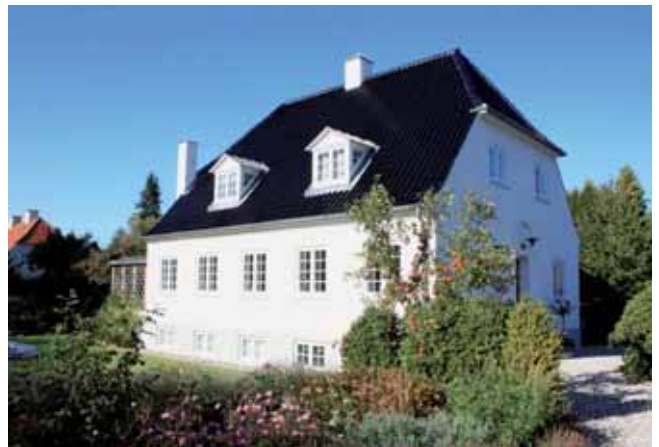
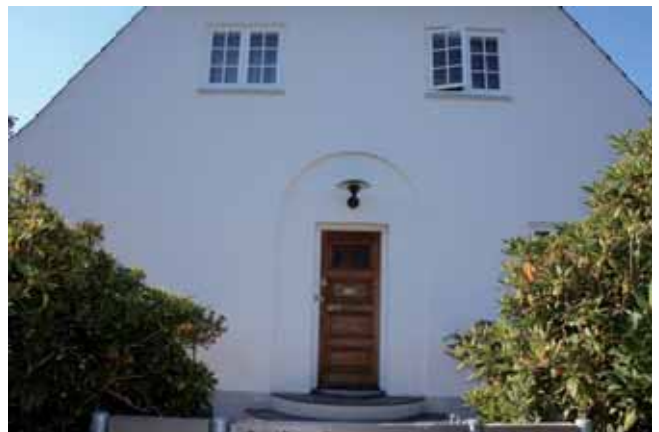
**Adresse:** Valdemarsvej 2  
**Bevaringsværdi:** 3  
**Opført:** 1911

**Beskrivelse:** Muret og hvidpudset villa med sad-deltag belagt med røde vingetegl. I kippen en skorsten og i tagfladen en fin rundbuet kvist. På gavlen er en have-stue med balkon og på langsiden en karnap. Vinduerne er af nyere dato. Toppen af gavlene er bræddebeklædte hvilket kan antyde at taget oprindeligt har haft valm. Husets indgår som en fin del af bebyggelsen og danner med sin diagonale placering på grunden en fin afslutning på kigget fra Knudsvej.

**Anbefalinger:** Husets hovedform bør bevares og taget fortsat være af røde tegl med muret rygning og ubrudt tagflade. Dog er karnappen fremmed for husets alder og byggeskik.

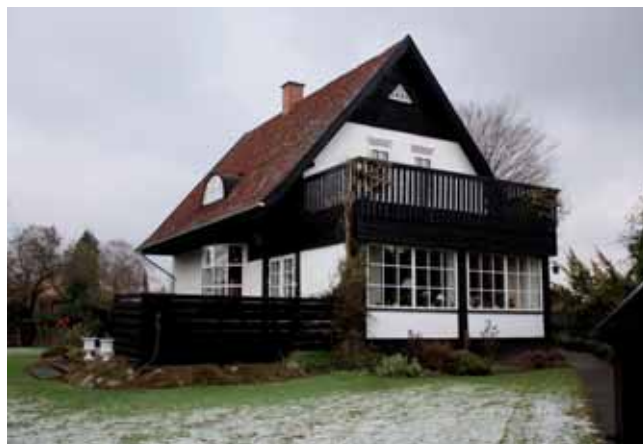
**Adresse:** Valdemarsvej 10  
**Bevaringsværdi:** 3  
**Opført:** 1917

**Beskrivelse:** Længehus af bindingsværk med hvide pudsede tavler og en frontkvist på hver side. I gavlen en konsolbåret balkon og i kippen findes en skorsten. Vinduerne er originale og udført med en fin opsprosnings. På siden er et overdækket indgangsparti.

**Anbefalinger:** Husets hovedform bør bevares tillige med de originale vinduer og det røde tegltag med murede rygninger. Tagfladerne mod vejen bør fortsat friholdes for tagvinduer.

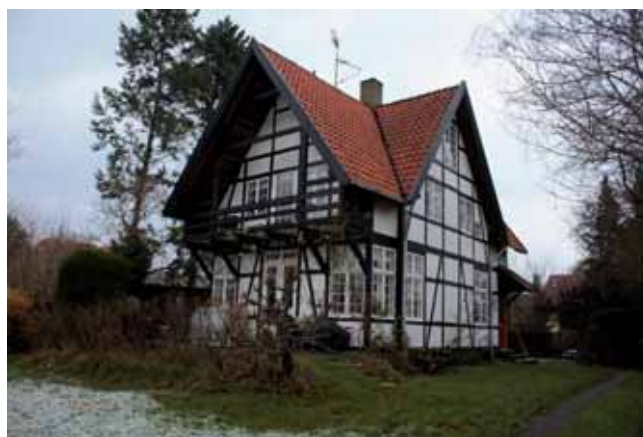
**Adresse:** Valdemarsvej 14  
**Bevaringsværdi:** 4  
**Opført:** 1917

**Beskrivelse:** Muret og hvidpudset villa med halvvalmet tag belagt med røde vingetegl og to skorstene i kippen. På nordsiden er en fremtrukket frontkvist med en overdækket indgang. Vinduerne er originale med undertagelse af kvistene. Overgangen fra mur til tag formidles af en aftrappet gesims. En nyere tilbygning med zinktag er opført ved siden af huset, men skjules delvist af vegetationen. Huset ligger højt ift. vejen, og en muret garage i gadeplan har en terrasse ovenpå i husets plan.

**Anbefalinger:** Huset har fået nyt tag med nye kviste, og ved en evt. kommende gennemgang af taget kan bevaringsværdien styrkes ved at lægge rygningerne i mørtel. De tilbageværende originale vinduer bør fortsat bevares.

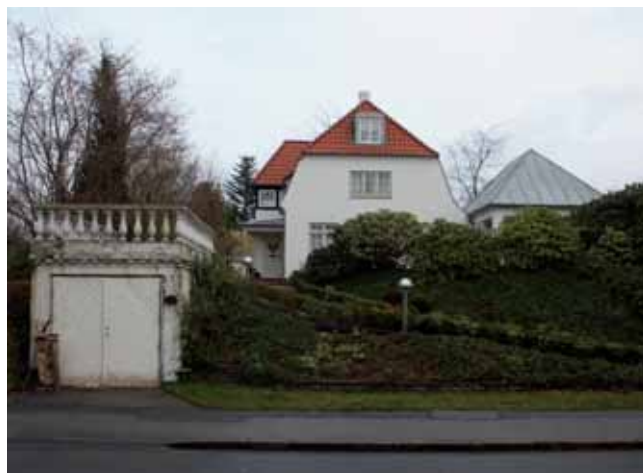
**Adresse:** Valdemarsvej 32  
**Bevaringsværdi:** 4  
**Opført:** 1954

**Beskrivelse:** Fuldmuret toplans villa med facader i blank mur af røde sten og saddeltag belagt med sortglaserede vingetegl. På førstesalen er en søjlebåret balkon i fuld længde. Vinduerne er af nyere dato. På siden af huset er en garage med balkon over.

**Anbefalinger:** Huset har oprindeligt haft røde vingetegl på taget, og skiftet til sortglaserede tegl ændrer husets karakter i en retning, som fra et bevaringsmæssigt synspunkt ikke er ønskeligt. Facaderne bør fortsat stå i blank mur og tagfladen forblive ubrudt. I forbindelse med det nye tag har huset mistet sin skorsten., og en retablering af denne ville styrke husets bevaringsværdi. Det samme gælder en rygning lagt i mørtel.

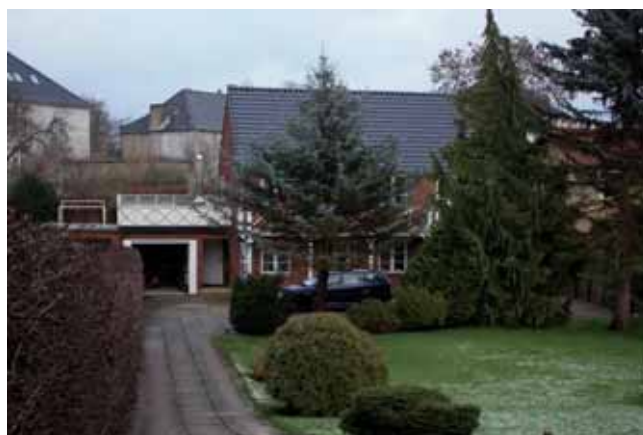
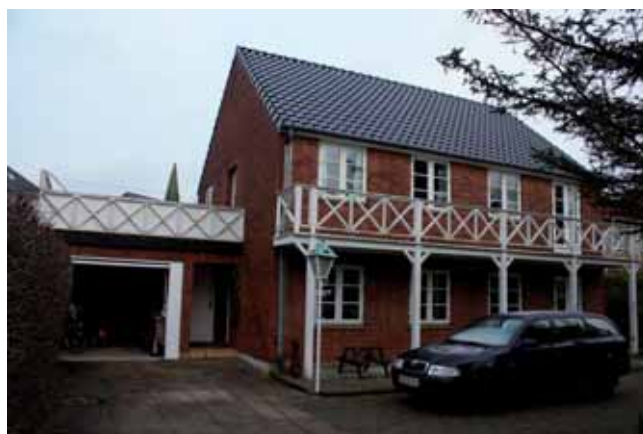
**Adresse:** Vallerød Banevej 3 A  
**Bevaringsværdi:** 4  
**Opført:** 1910

**Beskrivelse:** Fuldmuret og hvidpudset hus med halvvalmet tag belagt med rødbrune vingetegl. Tagfladen har en stor taskekvist og i kippen er en skorsten. På havesiden er en karnap med balkon og to taskekviste i tagfladen. På gavlen er en havestue tilføjet. Vinduerne er originale med undtagelse af kvisten.

**Anbefalinger:** Taget bør fortsat være af røde tegl og friholdes for tagvinduer, og bevaringsværdien kan styrkes ved at lægge rygningerne i mørtel. De tilbageværende originale vinduer bør fortsat bevares.

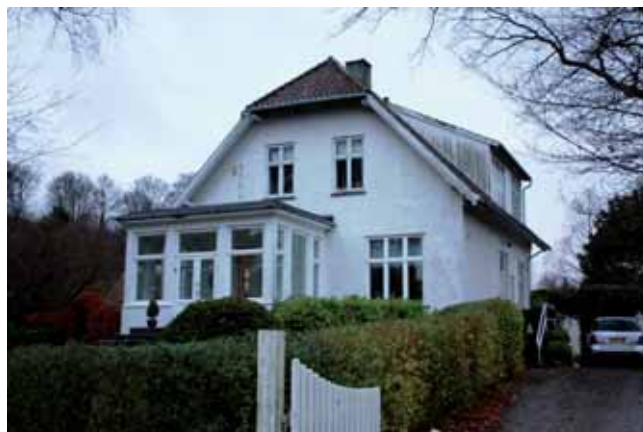
**Adresse:** Vallerød Banevej 3 B  
**Bevaringsværdi:** 3  
**Opført:** 1952

**Beskrivelse:** Muret pudset hus bestående af to fløje som er let vinklet i forhold til hinanden. Taget er et saddeltag belagt med røde vingetegl, og med markante taskekviste i tagfladerne. Ved hver gavl er opført en skorsten. Hjørnet hvor de to fløje knækker er afskåret, og her er indgangen placeret. Vinduerne er af nyere dato med sålbænke af kobber. Huset står på en kampestens-sokkel.

**Anbefalinger:** Husets hovedform bør bevares. Taget bør fortsat være af røde vingetegl med murede rygninger og tagfladerne friholdes for yderligere tagvinduer.

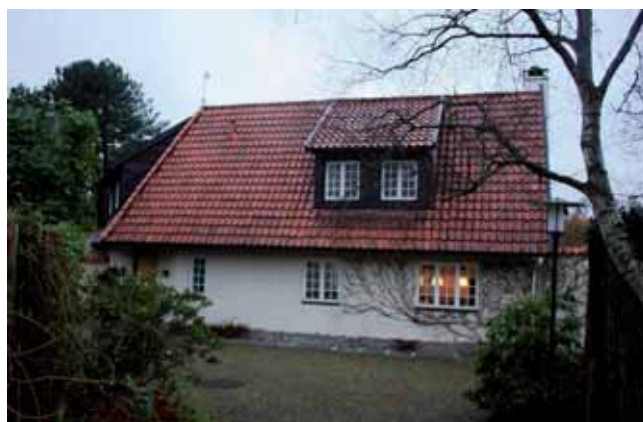
**Adresse:** Vallerød Banevej 5  
**Bevaringsværdi:** 4  
**Opført:** 1917

**Beskrivelse:** Muret hvidpudset villa med træbeklædt gavl og trempel. Taget har halvvalm og er lagt med sorte vingetegl. I tagfladen er to skorstene og på hver side af taget en tagkvist. På gavlen er tilføjet en havestue med balkon, og på havesiden er en karnap. Bagtil har huset en flad tilbygning. Vinduerne er originale. I den ene side er tagfladen forlænget og facaden rykket med ud. Indgangspartiet findes i denne udvidede del.

**Anbefalinger:** Husets karakteristiske asymmetriske profil bør bevares, og taget fortsat være af tegl med murede rygninger. De originale vinduer bør ligeledes bevares.

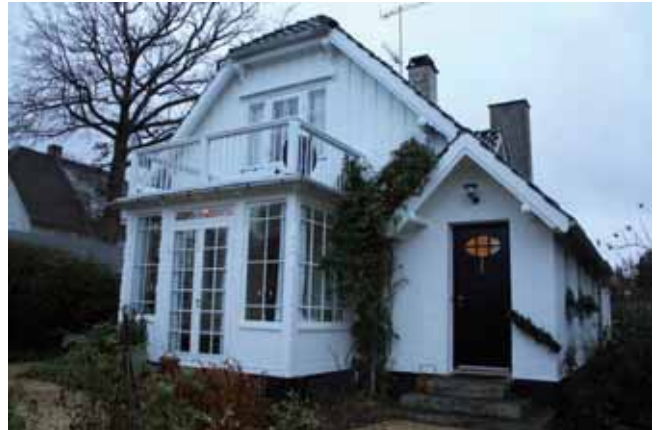
**Adresse:** Vallerød Banevej 7 A  
**Arkitekt:** Ove Huus  
**Bevaringsværdi:** 3  
**Opført:** 1926

**Beskrivelse:** Muret længehus med en hoveddel og en lavere del i forlængelse heraf. Taget er et saddeltag belagt med røde vingetegl. Facaderne er pudsede og gulkalkede, og omkring det centrale indgangsparti er facaden refendfugtet og malet hvid. En hvidmalet trukket gesims formidler overgangen fra mur til tag. Vinduerne er originale og forsynede med skodder. Gavlene er brædebeklædte, og i kippen sidder tre skorstene, hvoraf den sidste er let udkraget fra gavlen. I tagfladen på sidebygningen er to kviste hvor den ene hører sammen med et gavlvindue på hoveddelen, og danner derved et karakterfuldt hjørne.

**Anbefalinger:** Huset udgør et fint stemningskabende element i gadebilledet og bør bevares som det er. Herunder det røde tegltag med murede rygninger, skorstene og de originale vinduer. Tagfladen skæmmes af et par ovenlysvinduer, og yderligere tagvinduer bør undgås. En sløjfning ville styrke bevaringsværdien yderligere.

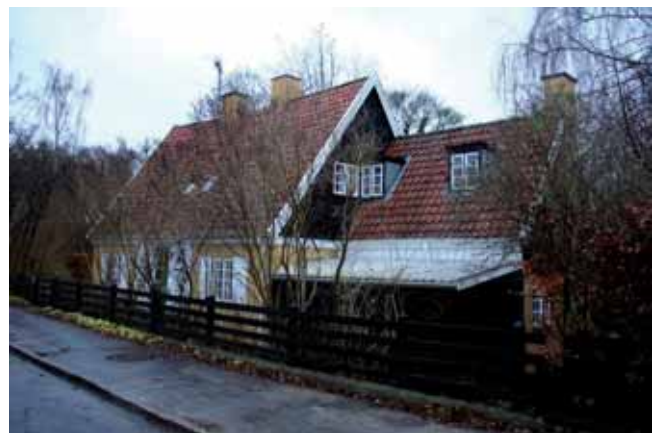
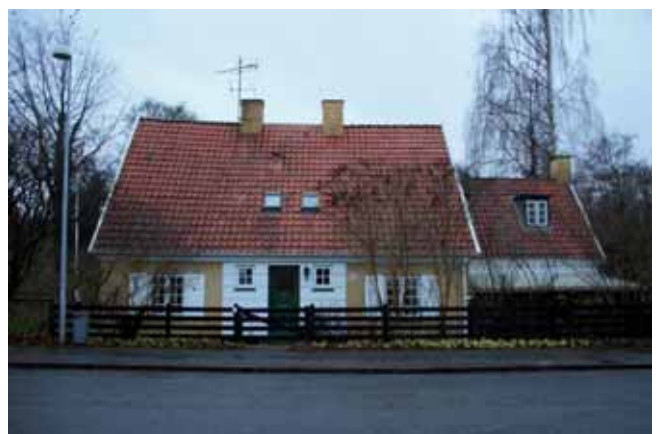
**Adresse:** Vallerød Banevej 9 A  
**Bevaringsværdi:** 4  
**Opført:** 1896

**Beskrivelse:** Muret og hvidpudset hus med et mansardlignende tag belagt med naturskifer. Tagfladen har adskillige kviste og enkelte tagvinduer. I kippen en skorsten. Mod syd findes et tårnlignende parti med kvaderlisener og foran dette en karnap med balkon. Vinduerne er af nyere dato og har mod vejen forkrøppede indfatninger i grå puds. Tagudhænget har kassetterelief. Til huset hører en lave sidebygning hvor enkelte originale vinduer er bevaret.

**Anbefalinger:** Huset karakteristiske hovedform og skifertaget bør bevares. Tagflader bør ikke isættes yderligere ovenlysvinduer. De tilbageværende originale vinduer bør fortsat bevares og benyttes som udgangspunkt ved evt. kommende vinduesudskiftninger.

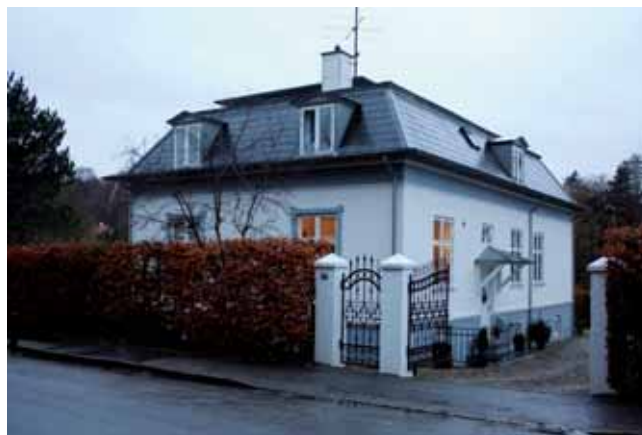
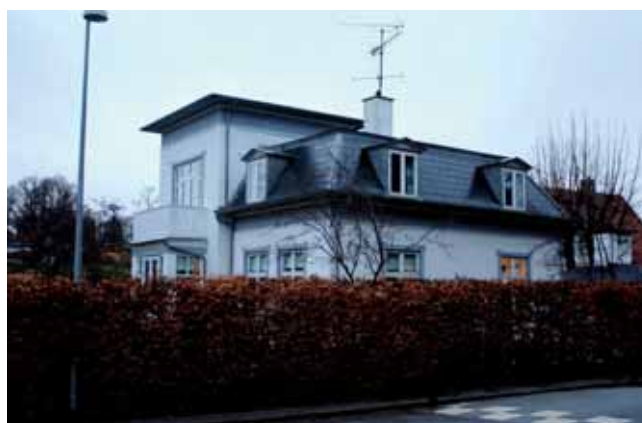
**Adresse:** Vallerød Banevej 10  
**Bevaringsværdi:** 4  
**Opført:** 1905

**Beskrivelse:** Fuldmuret pudset villa i to plan med heltag belagt med naturskifer. Mod haven en fremtrukket frontkvist og ved siden af denne en fin havestue med balkon. På husets nordlige side er en del med en balkon øverst. I kippen sidder to skorstene og tagfladen har en kvist samt et ovenlysvindue. Vinduerne er af nyere dato, dog er enkelte originale vinduer bevaret. Omkring vinduerne i stueetagen er hvidmalede buede indfatninger. Et hvidmalet gesimsbånd løber langs underkanten af førstesalens vinduer.

**Anbefalinger:** Husets hovedform og skifertaget bør bevares, tillige med de tilbageværende originale vinduer. Havestuen med de fint opsprossede glaspazier bør ligeledes bevares.

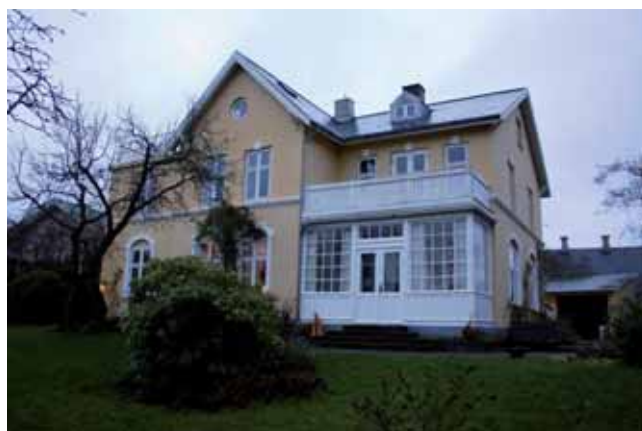
**Adresse:** Vallerød Banevej 11 A  
Rosenlund

**Beskrivelse:** Muret og hvidpudset villa i nationalromantisk stil med saddeltag belagt med røde vingetegl. Huset består af en hovedfløj, og en lidt mindre del vinkrelret herpå. På facaden mod haven er en konsolbåret balkon og på den sydlige gavl en karnap. Det øverste af gavlene har udsmykket bræddebeklædning. I alt tre skorstene, den ene i kip, og den nordlige tagflade har en kvist. Vinduerne er originale og fint opsprossede. Mod haven er to rundbuede glaspartier, hvoraf det ene er en tofløjet havedør. På siden en dobbeltgarage.

**Anbefalinger:** Det røde tegltag med murede rygninger og ubrudte tagflader bør bevares tillige med de originale vinduer. Huset bør ikke yderligere tilbygges.
