## **Ændring af Lokalplan 143 – Bevaring i Hørsholm Kommune**

## Lokalplan 143

Bevaring i Hørsholm Kommune

Lokalplanen er udarbejdet af Hørsholm Kommune, Center for Plan og Miljø, i samarbejde med NIRAS Planlægning. Hørsholm Egnsmuseum har bidraget med udarbejdelsen af afsnittet i redegørelsen om områdernes historie.

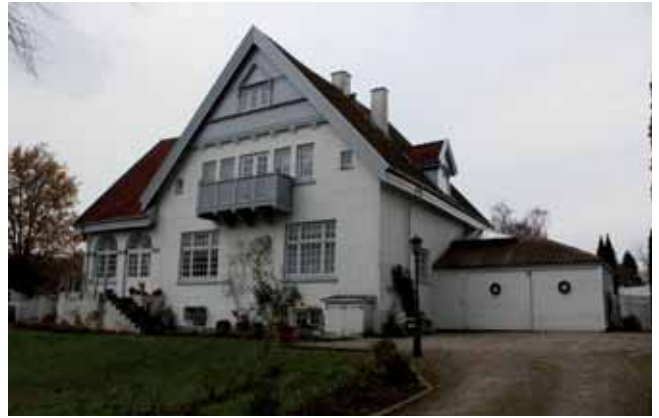
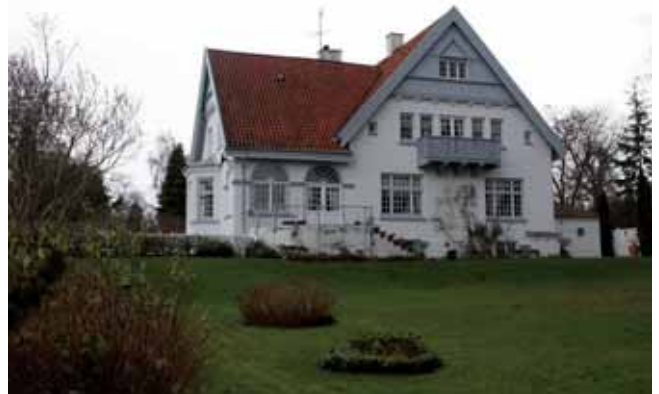
**Adresse:** Vallerød Banevej 13

**Beskrivelse:** Muret og hvidpudset villa med bindingsværkstrempel og gavl. Taget er et heltag belagt med røde vingetegl. I tagfladen er en lav taskekvist på begge sider. Vinduerne er af nyere dato. Den østvendte gavl har en fransk altan og et let udkraget vinduesparti med udskårne træstolper.

**Anbefalinger:** Taget er nylagt og man vil kunne styrke bevaringsværdien ved at lægge rygningen i mørtel ved en evt. kommende gennemgang af taget. Husets hovedform bør bevares, med bindingsværkselementerne og de udskårne detaljer i træværket. Ved en evt. kommende vinduesudskiftning vil traditionelt udførte vinduer styrke bevaringsværdien yderligere.

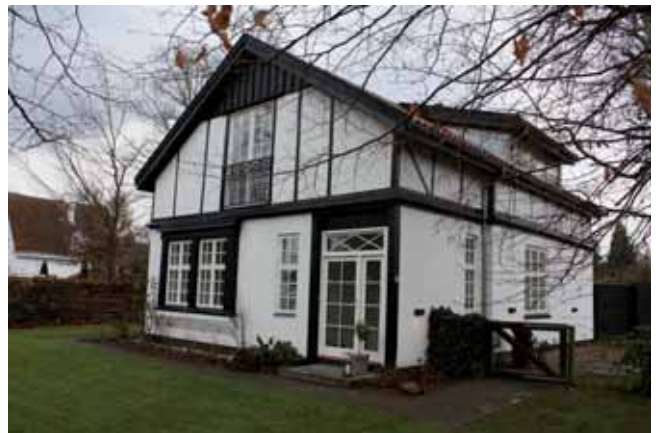
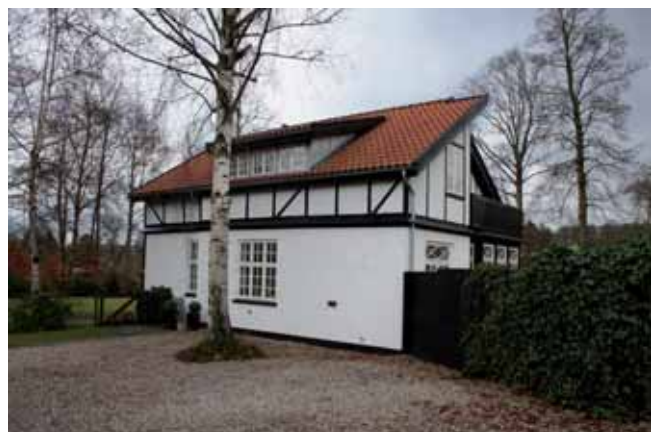
**Adresse:** Vallerød Banevej 14 C, D

**Beskrivelse:** Muret og pudset villa i to plan med helvalmede tage belagt med brune glaserede tegl. Rigt detaljerede facader med murede indfatninger omkring vinduerne, der optræder i forskellige formater. Det har ikke været muligt at besøge ejendommen i forbindelse med registranten, så beskrivelse og bevaringsværdi bygger på registranten fra år 2000.

**Anbefalinger:** Bygningens endelige udseende er ikke kendt, idet bygningen er under istandsættelse. Ud fra fotos fra år 2000 kan det anbefales at de originale vinduer fortsat bevares.

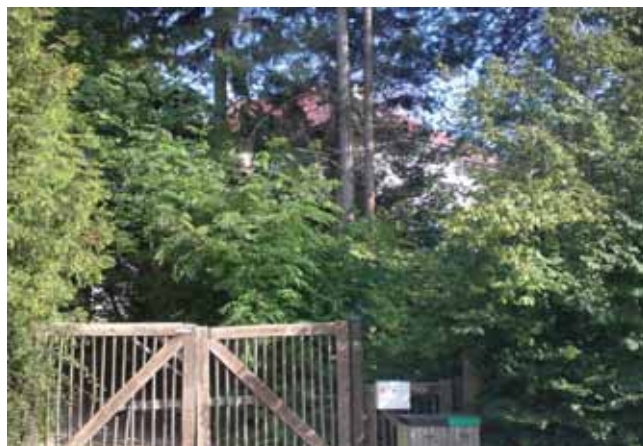
**Adresse:** Vallerød Banevej 17  
**Bevaringsværdi:** 4  
**Opført:** 1907

**Beskrivelse:** Muret og pudset længehus med heltag belagt med røde falstagsten. På havesiden er en mindre udbygning og bag huset en tilbygning. Gavle og trempel er beklædt med gråmalede træspån. Tagfladen har tre smalle taskekviste og en skorsten i kippen. Vinduerne er originale.

**Anbefalinger:** Husets hovedform bør bevares og taget fortsat være af røde tegl med ubrudte tagflader bortset fra kvistene. De originale vinduer bør ligeledes bevares.

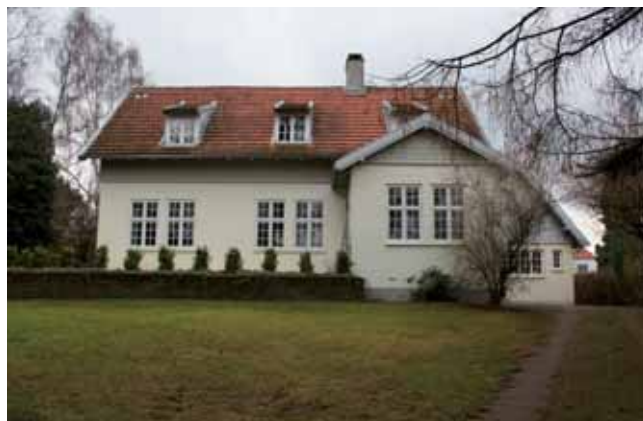
**Adresse:** Vallerød Banevej 20  
**Bevaringsværdi:** 4  
**Opført:** 1907

**Beskrivelse:** Muret og hvidpudset villa i to plan med helvalmede tage belagt med sortglaserede teglsten. På fronten et fremtrukket parti med kvaderlisener og en balkon på toppen. Ved siden af dette et overdækket indgangsparti med en blåmalet dør. I tagfladen en kvist og en skorsten, og på sydsiden en karakteristisk udkraget lukket balkon. Vinduerne er af nyere dato og en trukket gesims danner overgang fra mur til tag.

**Anbefalinger:** Husets hovedform med den meget specielle balkon bør bevares. Tagfladerne bør friholdes for ovenlysvinduer. Ved en evt. kommende gennemgang af taget kan husets bevaringsværdi styrkes ved at lægge rygningerne i mørtel.

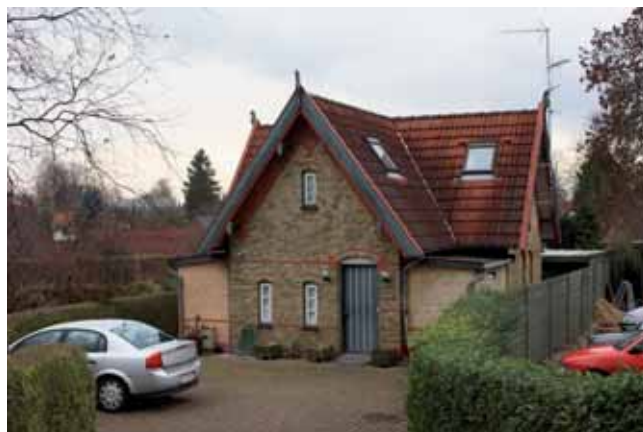
**Adresse:** Vallerød Banevej 22 B  
**Bevaringsværdi:** 3  
**Opført:** 1902

**Beskrivelse:** Muret hvidpudset villa i to plan med helvalmet tag belagt med røde falstagsten. På siden er en karnap med fint opsprossede glaspartier og på fronten et overdækket indgangsparti. I tagfladerne sidder kviste og flere skorstene samt enkelte tagvinduer. Vinduerne er originale. Langs en del af tagfoden løber en dekoreret variant af en sparrenkopgesims. Huset står på en sokkel af sortmalede kampesten.

**Anbefalinger:** Husets hovedform bør bevares tillige med det røde tegltag og de originale vinduer. Ved en evt. kommende gennemgang af taget, ville bevaringsværdien kunne styrkes ved at udføre murede rygninger. Tagfladerne mod vejen bør ikke isættes yderligere ovenlysvinduer, og en sløjfning af de eksisterende ville styrke bevaringsværdien.

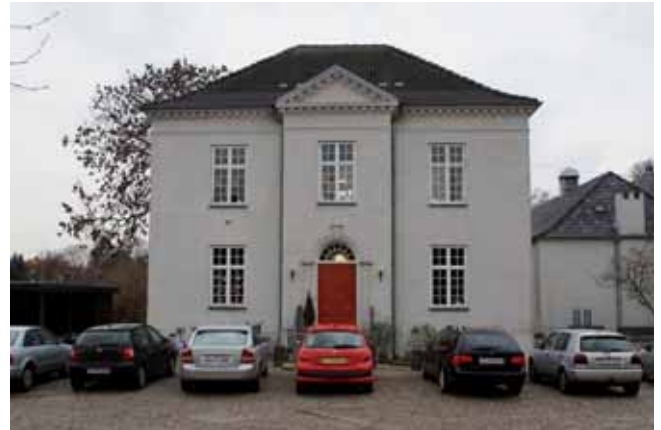
**Adresse:** Vallerød Banevej 23 A  
Rungsted Private Realskole

**Beskrivelse:** Klassicistisk inspireret muret og pudset skolebygning bestående af tre fløje omkring en gårdsplads. Husene er i to plan med helvalmede tage belagt med sorte vingetegl. I kippen er skorstene og den ene fløj har ovenlysvinduer mod gården. De originale vinduer er med enkelte undtagelser bevaret. På hovedbygningen formidler en sparrenkopgesims overgangen fra mur til tag, på de øvrige fløje er en trukket gesims i stedet. Facaden mod vejen er symmetrisk opbygget med et fremhævet midterparti, der afsluttes af en trekantfronton og inskriptionen "Libertate et virtute". Døren er af nyere dato og rødmalet med en buet fordakning over sig. Gymnastiksalen i midten har en tagrytter i kippen.

**Anbefalinger:** Disse tre bygninger udgør hoveddelene af det samlede anlæg, og deres hovedform bør bevares. Tagene med murede rygninger og ubrudte tagflader, bortset fra den ene fløj, bør bevares tillige med de originale vinduer.

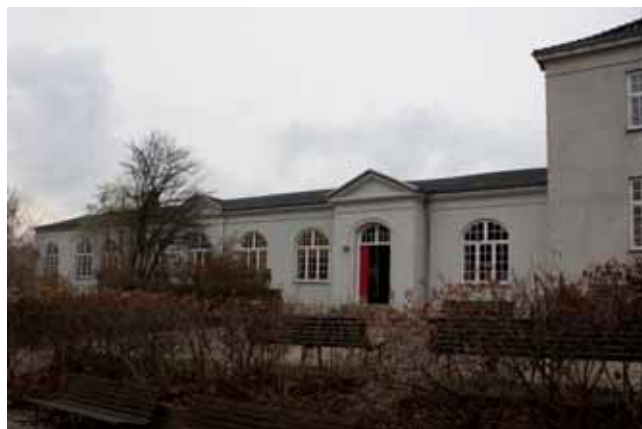
**Adresse:** Vallerød Banevej 23 B  
Rungsted Private Realskole

**Beskrivelse:** Muret og pudset bygning i klassicistisk udtryk. Symmetrisk opbygget facade med et fremtrukket midterparti over tre fag, der afsluttes af en trekantfronton. På siden huset en afrundet karnap med balkon og bagtil en mindre tilbygning. Taget er helvalmet og belagt med sortglaserede vingetegl. Vinduerne er originale og dørene er rødmaledede fyldningsdøre. Huset er opført med rene og enkle facader uden udsmykning bortset fra en lille trukket gesims ved den opskalkede tagfod.

**Anbefalinger:** Huset er en af de væsentlige elementer af skolen, og bør bevares i sin hovedform. De originale vinduer og tegltaget med ubrudte tagflader bør fortsat bevares. Murede rygninger ville styrke bevaringsværdien yderligere.

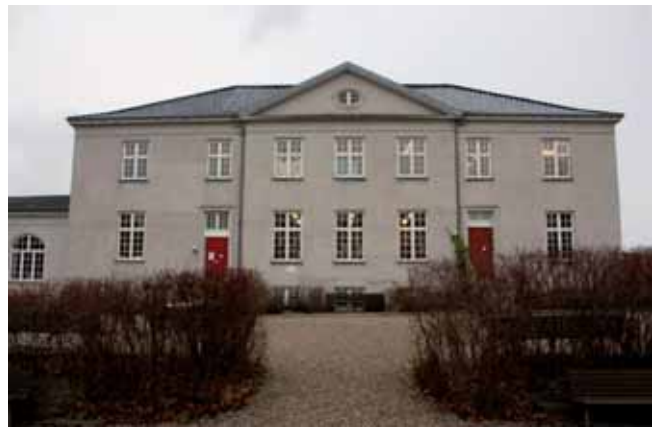
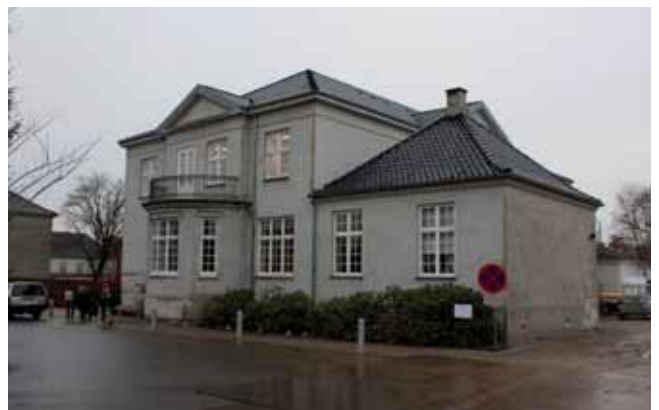
**Adresse:** Vallerød Banevej 23 C  
Rungsted Private Realskole

**Beskrivelse:** Kvadratisk muret og pudset hus med helvalmet tag belagt med gråsorte vingetegl og en skorsten i kippen. Der er et flot farvespil i tagstenene. I tagfladerne sidder et ovenlysvindue og under den opskalkede tagfod en beskeden gesims. Facaderne er meget enkelt opbygget med to regelmæssigt placerede vinduer på den sydlige facade, medens den østlige kun består af et dekoreret indgangsparti med en hvidmalet indfatning og en rødmalet dør. Over døren er et fint opsproset overvindue.

**Anbefalinger:** Huset markerer den nordlige afslutning af skoleanlægget og bør bevare sin hovedform. Tegltaget med murede rygninger bør bevares tillige med de originale vinduer og det fint detaljerede indgangsparti. En sløjfning af tagvinduerne ville styrke husets bevaringsværdi yderligere.

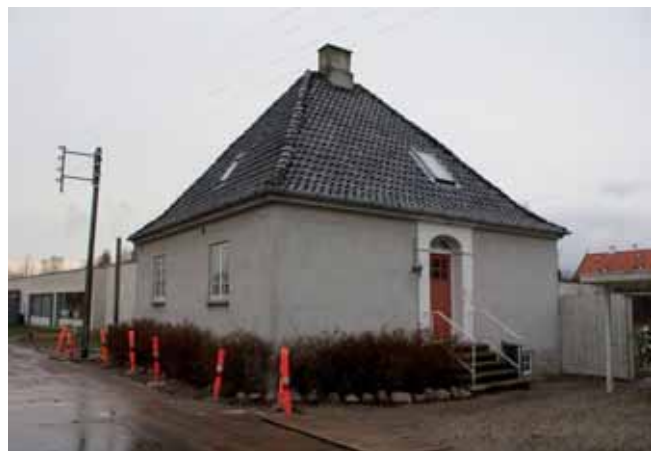
**Adresse:** Vallerød Banevej 26  
**Bevaringsværdi:** 4  
**Opført:** 1910

**Beskrivelse:** Muret villa i to plan med helvalmet tag belagt med røde tagsten. Facaderne er pudsede og kalket gule, og i taget sidder to skorstene og en karakteristisk trekantet kvist. Husets facader har en interessant og anderledes asymmetrisk komposition med vinduer i forskellige formater og en loggia på første salen. Endvidere har nordfacaden et muret udskud uden vinduer. Indgangspartiet er dekoreret med en rundbuet blænding der afsluttes af en hvidmalet slutsten. Vinduerne er med enkelte undtagelser originale.

**Anbefalinger:** Husets hovedform med de særprægede facader og det røde tag bør fortsat bevares, tillige med de resterende originale vinduer. Tagfladerne bør fortsat holdes fri for tagvinduer og rygningerne være lagt i mørtel.

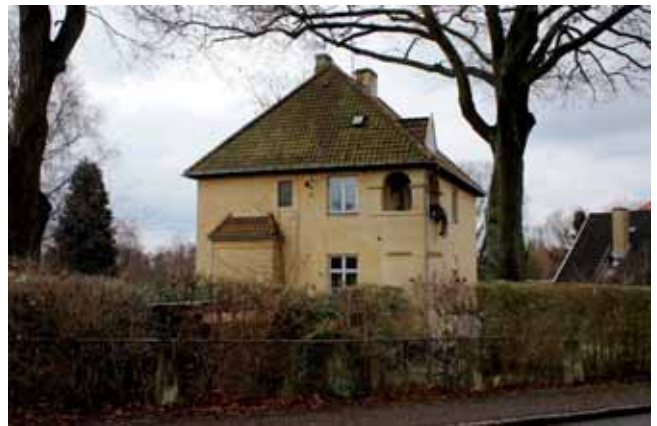
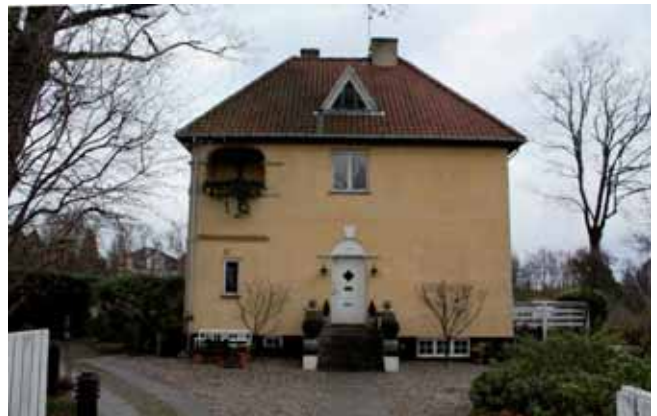
**Adresse:** Vallerød Banevej 27  
 Kernehuset  
**Arkitekt:** Steen Eiler Rasmussen  
**Bevaringsværdi:** 3  
**Opført:** 1935

**Beskrivelse:** Rødstensvilla med en langstrakt gavlfacade langs vejen og heltag dækket med tagpap. I tagfladen en skorsten og på hver side af huset en lav sidebygning. Gavlfacaden er fint komponeret med kvadratiske vinduer og et centralt indgangsparti med et rundbuet overvindue. Vinduer og døre har hvidmalede skodder. Vinduerne er af nyere dato.

**Anbefalinger:** Husets fine facade bør respekteres og fortsat stå i blank mur.

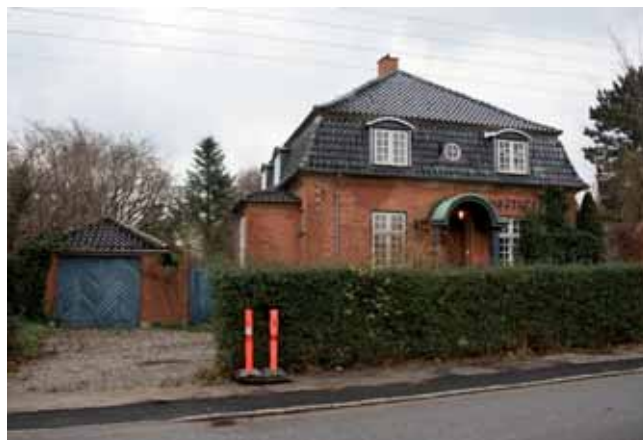
**Adresse:** Vallerød Banevej 32  
**Bevaringsværdi:** 4  
**Opført:** 1924

**Beskrivelse:** Fuldmuret rødstensvilla med halvvalmet tag belagt med røde vingetegl. I kippen en skorsten og i tagfladen en taskekvist. På gavlen en muret karnap med balkon og langs den let opskalkede tagfod danner en sparrenkopgesims overgang fra mur til tag. En del af vinduerne er originale medens andre er af nyere dato.

**Anbefalinger:** Facaderne bør fortsat stå i blank mur og taget fortsat være af røde tegl med murede rygninger og skorsten i kip. Tagfladerne bør ikke isættes yderligere tagvinduer. De tilbageværende originale vinduer bør fortsat bevares, og benyttes som udgangspunkt ved evt. kommende udskiftninger af de øvrige vinduer.

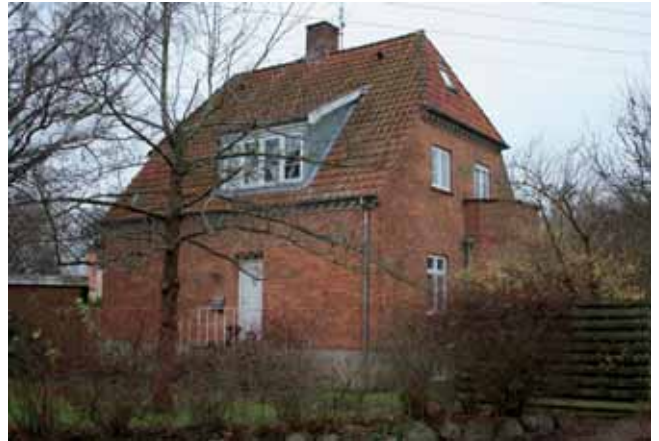
**Adresse:** Vallerød Banevej 34  
**Bevaringsværdi:** 4  
**Opført:** 1934

**Beskrivelse:** Fuldmuret rødstensvilla med halvvalmet tag belagt med røde vingetegl og en skorsten i kippen. I tagfladerne sidder ovenlysvinduer. Et fremtrukket facadeparti rummer indgangen med en flammeret dør. En aftrappet gesims formidler overgangen fra tag til mur. Vinduerne er originale med enkelte undtagelser. Til huset hører en muret garage. På den sydlige tagfladen er en nyere kvist tilføjet.

**Anbefalinger:** Husets facader bør fortsat stå i blank mur og taget være af røde tegl med murede rygninger. Tagkvisten og ovenlysvinduerne skæmmer tagfladen og en sløjfning ville styrke bevaringsværdien. De tilbageværende originale vinduer bør fortsat bevares.

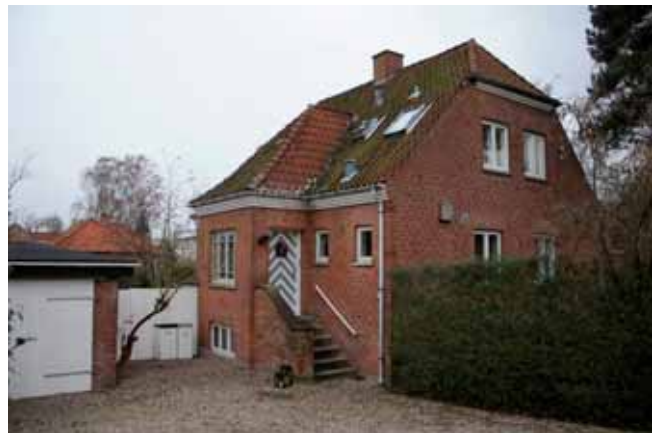
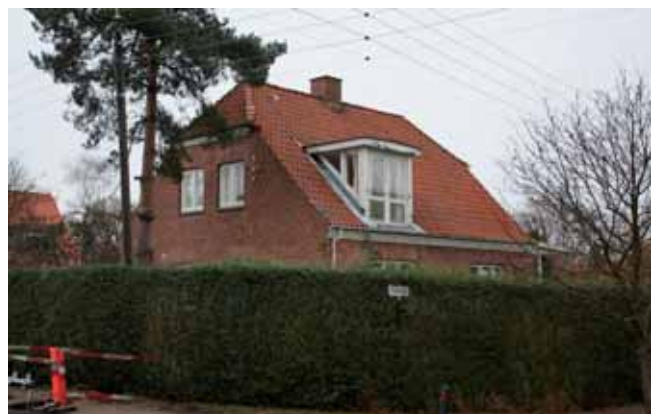
**Adresse:** Vallerød Banevej 40  
**Bevaringsværdi:** 4  
**Opført:** 1926

**Beskrivelse:** Fuldmuret rødstensvilla med mansardtag af røde vingetegl. I kippen sidder en skorsten og i mansarden er kviste og tagvinduer. En del af vinduerne er originale og enkelte af nyere dato. Vinduerne er forsynede med brunmalede skodder. En pudset sparrenkopgesims formidler overgangen fra muren til det opskallede tag. Indgangen er placeret i en udbygning på siden af huset og har en rundbuet overdækning.

**Anbefalinger:** Husets facader i blank mur og det røde tegltag med murede rygninger bør fortsat bevares. Endvidere bør de resterende vinduer bevares og tagfladen mod vejen friholdes for tagvinduer.

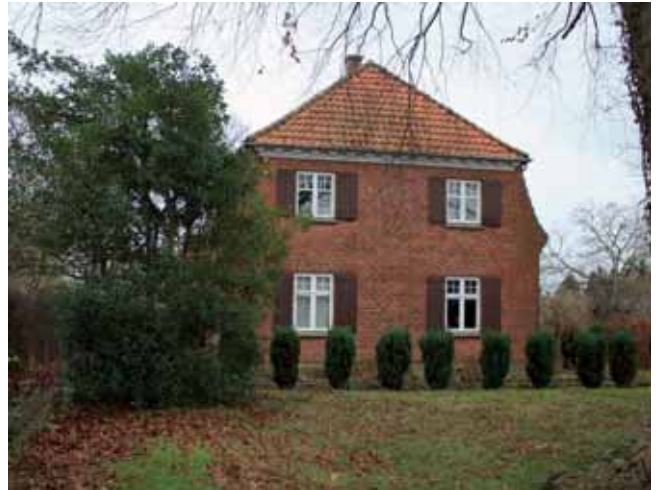
**Adresse:** Vallerød Banevej 42  
**Bevaringsværdi:** 4  
**Opført:** 1927

**Beskrivelse:** Fuldmuret rødstensvilla i to plan med helvalmet tag belagt med røde vingetegl. Tagfoden er opskalket og i tagfladerne er enkelte ovenlysvinduer. Facaden deles op af et gesimsbånd langs underkanten af førstesalens vinduer. Vinduerne er af nyere dato, med enkelte originale vinduer bevaret på siden. På siden er en havestue bygget til.

**Anbefalinger:** Den velkomponerede facade mod vejen bør respekteres. Husets facader bør fortsat stå i blank mur og taget være af røde tegl med murede rygninger. Tagfladen mod vejen skæmmes af tagvinduet og en sløjfning ville styrke bevaringsværdien. De tilbageværende originale vinduer bør fortsat bevares og kunne med fordel benyttes som udgangspunkt ved evt. kommende udskiftninger.

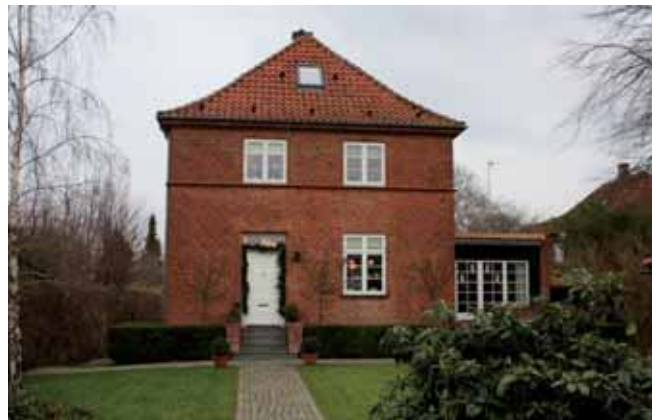
**Adresse:** Vallerød Banevej 46  
**Bevaringsværdi:** 4  
**Opført:** 1925

**Beskrivelse:** Fuldmuret og pudset villa med heltag belagt med røde vingetegl. I kippen sidder to skorstene og tagfladen har en lav bred taskekvist og et ovenlysvindue. En del af tagfoden er forlænget over et fremtrukket facadeparti, som rummer indgangen. Vinduerne er af nyere dato.

**Anbefalinger:** Husets hovedform bør bevares og taget fortsat være af røde tegl og have muret rygning. Tagfladen mod vejen skæmmes af ovenlysvinduet og en sløjfning ville styrke bevaringsværdien. Yderligere tagvinduer mod vejen bør undgås.

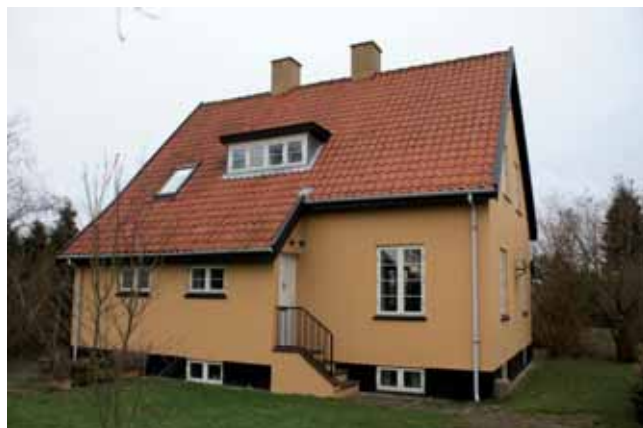
**Adresse:** Vallerød Banevej 48  
**Bevaringsværdi:** 3  
**Opført:** 1922

**Beskrivelse:** Fuldmuret villa med pudsede hvidkalkede facader og stråttækt heltag med en skorsten i kippen. En fin afrundet kvist er placeret centralt i tagfladen, som flader ud ved et udskud af facaden. Udskuddet rummer indgangen og har en højsiddende række af små tætsiddende vinduer. Husets vinduer er originale og forsynede med blåmalede skodder. Mod haven er en frontkvist med en balkon, og på siden af huset findes en mindre tilbygning med en fin flammeret dør. Ved tagfoden afsluttes stråttaget med et teglskifte og en tagrende, og under tagfoden løben en aftrappet gesims.

**Anbefalinger:** Huset udgør et karakterskabende element i gadebilledet, og bør bevare sin hovedform og stråttaget med ubrudte tagflader. De originale vinduer og kalkede facader bør ligeledes fortsat bevares.

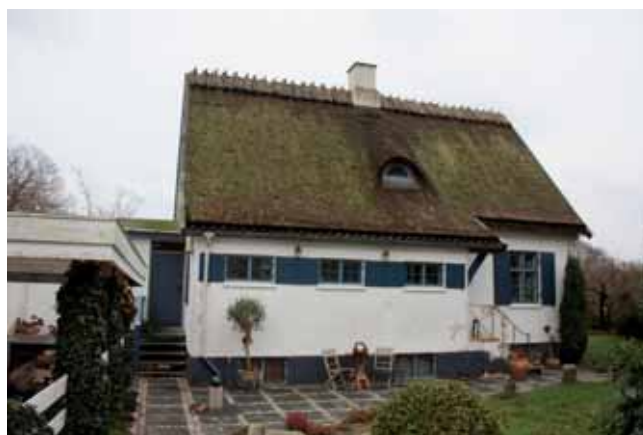
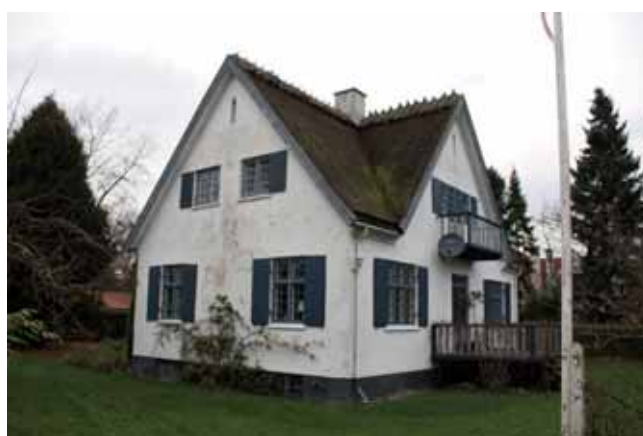
**Adresse:** Vallerød Banevej 52  
**Bevaringsværdi:** 3  
**Opført:** 1930

**Beskrivelse:** Fuldmuret og pudset vinkelhus med et markant spidst saddeltag belagt med røde vingetegl. I tagfladen, der har et flot farvespil, er to smalle tætsiddende kviste. Ved den let opskalkede tagfod danner en aftrappet gesims overgangen til muren. Vinduerne er originale og forsynede med blåmalede skodder. I en dyb rundbuet niche findes indgangspartiet. På den sydlige gavl er en fransk altan, og på den nordlige tagflade sidder enkelte ovenlysvinduer.

**Anbefalinger:** Det flotte og markante tag med røde tagsten, murede rygninger og ubrudte tagflader bør bevares. Også de originale vinduer bør fortsat bevares. En sløjfning af tagvinduerne på nordsiden ville styrke husets bevaringsværdi yderligere.

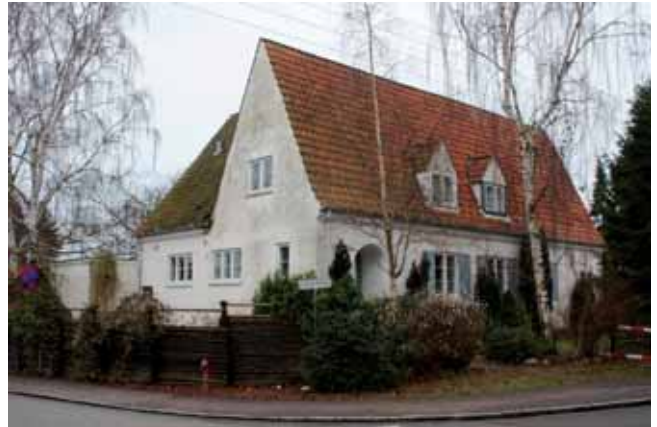
**Adresse:** Vallerødvænge 2  
**Bevaringsværdi:** 4  
**Opført:** 1880

**Beskrivelse:** Fuldmuret og pudset byggeri med nationalromantiske stiltræk. Taget er et heltag belagt med røde vingetegl. Bygningen foretager et knæk på langsiden for at følge Vallerød Park. Forhuset er indrettet til erhverv med store vinduespartier i stueetagen. Facaden er pudset gul med hvidmalede buestik over vinduerne på fronten. På langsiden er traditionelt udførte vinduer og en karakteristisk læsseluge, der starter i facaden og går op i tagfladen. I kippen er en skorsten og toppen af gavlene har en sortmalet bræddebeklædning.

**Anbefalinger:** Husets hovedform og det røde tegltag med murede rygninger bør fortsat bevares. Kvisten og de traditionelt udførte vinduer bør ligeledes bevares. Skiltningen til erhvervsdelen er fint afdæmpet, og dette bør fortsat være tilfældet.

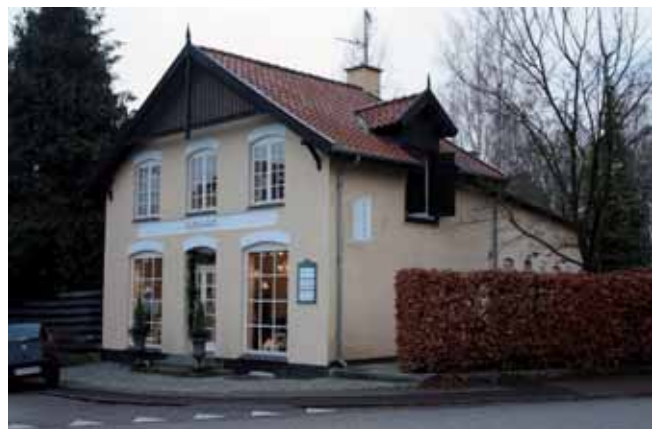
**Adresse:** Vallerødvej 4  
**Bevaringsværdi:** 3  
**Opført:** 1880

**Beskrivelse:** Fuldmuret og guldpuddet hus i nationalromantisk stil med en frontkvist over to fag i midten. Indgangspartiet er overdækket og vinduerne er originale med enkelte nyere vinduer imellem. Taget er et heltag med to skorstene i kippen og en kvist på hver side af frontkvisten samt et enkelt ovenlysvindue.

**Anbefalinger:** Huset hovedform bør bevares og taget fortsat være af røde tegl med murede rygninger. Yderligere ovenlysvinduer i tagfladen mod vejen bør undgås, og de tilbageværende originale vinduer fortsat bevares.

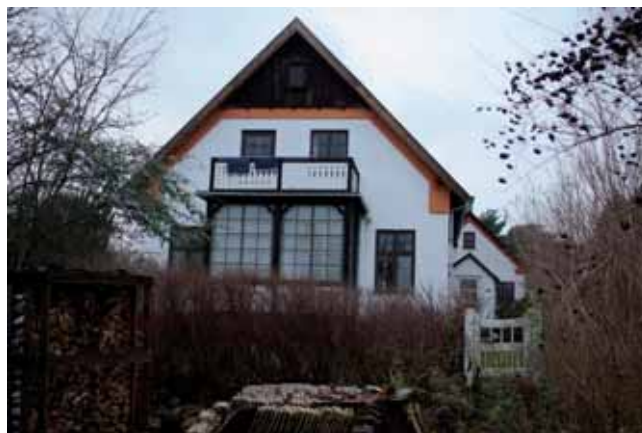
**Beskrivelse:** Hvidpuddet villa med annek. På den fuldmurede gavl er tilføjet en havestue med balkon. Taget er et saddeltag belagt med brune glaserede falstagsten, og har en skorsten i kippen samt to kviste mos syd. Toppen af gavlene har brædebeklædning, og vinduerne er originale med fint opsprossede overvinduer.

**Anbefalinger:** Huset har mistet enkelte af sine nationalromantiske træk, blandt andet en udskåret afslutning på gavlen. Tegltaget og de originale vinduer bør fortsat bevares. Tagfladerne bør ikke isættes yderligere tagvinduer.

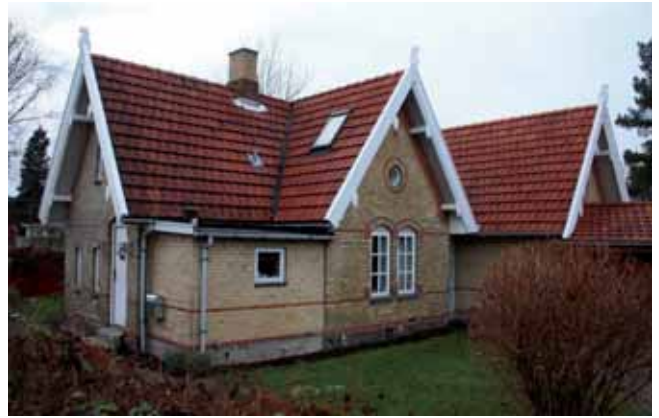
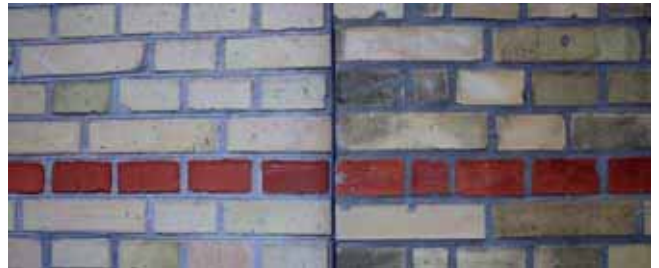
**Adresse:** Vallerødvej 12  
**Bevaringsværdi:** 3  
**Opført:** 1897

**Beskrivelse:** Banearbejderhus opført af gule mursten med vandrette bånd og gavludsmykninger af røde mursten. Taget er heltag belagt med falstagsten, og tagstenene har et relief, som skaber liv i tagfladen. I kippen sidder en skorsten og der findes enkelte ovenlysvinduer. Det oprindelige hus var korsformet, men er i dag tilbygget i hjørnerne og har endvidere fået en helt ny sidefløj. Denne er dog opført i samme stil som det oprindelige hus. Huset står på en sokkel af natursten. Vinduerne er af nyere dato.

**Anbefalinger:** Huset bærer kraftigt præg tilbygninger og moderniseringer. Facaderne bør fortsat stå i blank mur med brændte fuger og taget være af de karakteristiske røde sten. Tagfladen skæmmes af ovenlysvinduet og en sløjfning ville styrke bevaringsværdien. Traditionelt udførte vinduer med slanke profiler ville yderligere styrke bevaringsværdien.

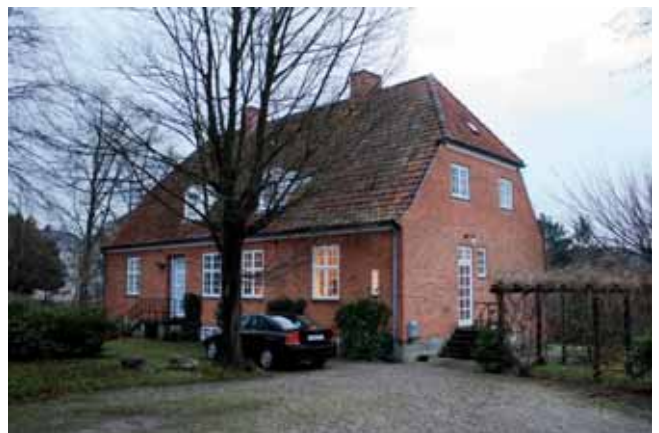
**Adresse:** Vallerødvej 20  
**Bevaringsværdi:** 3  
**Opført:** 1921

**Beskrivelse:** Fuldmuret rødstensvilla i et formsprog inspireret af Bedre Byggeskik. Taget er halvvalmet og belagt med røde vingetegl. I kippen er to skorstene og i tagfladen to kviste. Ved den opskalkede tagfod danner en hvidmalet aftrappet gesims overgang til facaden. Vinduerne er originale. På langsiden er en fin fyldningsdør og på gavlen en nyere dør med glas.

**Anbefalinger:** Husets hovedform bør bevares og taget fortsat være af røde tegl med murede rygninger. Tagfladerne bør ikke isættes yderligere tagvinduer bortset fra kvistene. Facaderne bør fortsat stå i blank mur med skræbefuger og de originale vinduer ligeledes bevares.

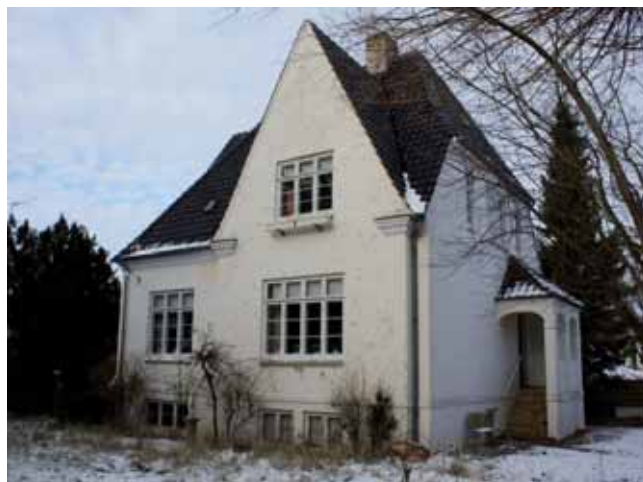
**Adresse:** Vestre Pennehavevej 1 A  
**Bevaringsværdi:** 3  
**Opført:** 1925

**Beskrivelse:** Markant fuldmuret villa med hvidpudsede facader og et halvvalmet tag belagt med sortglaserede teglsten og en skorsten i kippen. Mod haven en frontkvist med spids gavl. En trukket gesims danner overgang fra mur til tag, og på siden af huset er et fint overdækket indgangsparti. Vinduerne er originale.

**Anbefalinger:** Det flotte høje tag med ubrudte tagflader og murede rygninger bør, tillige med de originale vinduer, fortsat bevares. Bygningskroppens tætte og sluttede form bør respekteres.

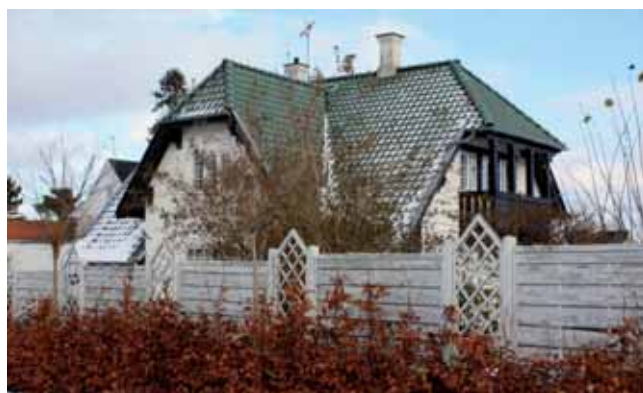
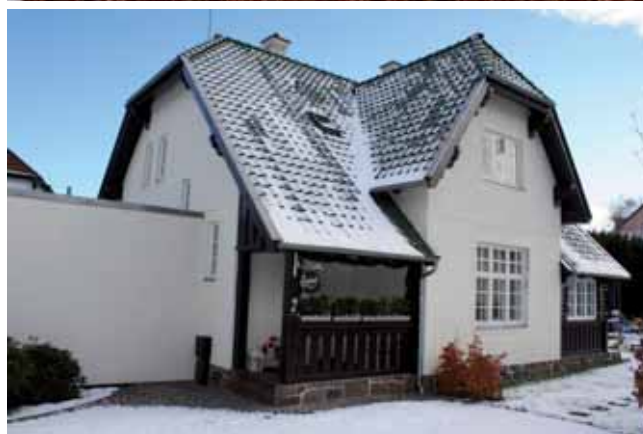
**Adresse:** Vestre Pennehavevej 2  
**Bevaringsværdi:** 3  
**Opført:** 1903

**Beskrivelse:** Fuldmuret og hvidpudset villa med halvvalmet tag belagt med grønne glaserede vingetegl. I kippen en skorsten og i tagfladen yderligere en skorsten. Ved indgangspartiet forlænges tagfoden og danner en overdækning. På gavlen mod haven er en konsolbåret balkon. Vinduerne er originale og i tagfladerne er enkelte ovenlysvinduer.

**Anbefalinger:** Taget er af nyere dato og ved en evt. kommende gennemgang af taget ville murede rygninger styrke husets bevaringsværdi. De originale vinduer bør fortsat bevares, og tagfladerne ikke isættes yderligere ovenlysvinduer.

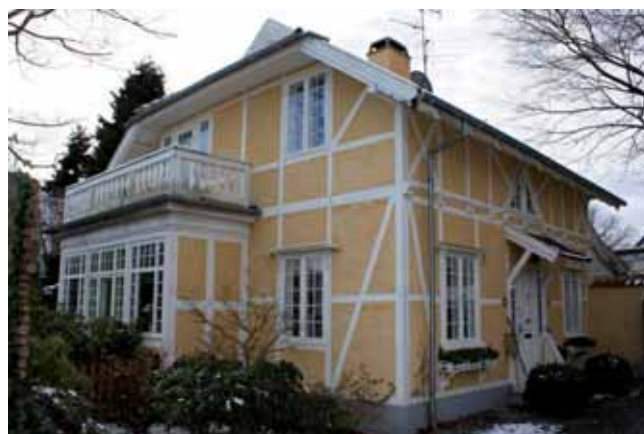
**Adresse:** Vestre Pennehavevej 3 B  
**Arkitekt:** Ove Huus  
**Bevaringsværdi:** 3  
**Opført:** 1898

**Beskrivelse:** Bindingsværkshus med gulkalkede tav. Taget har halvvalm og er belagt med røde falstagsten. Valmen brydes af et lille gavlvindue tæt ved kippen. I tagfladen er en skorsten og midt på facaden et overdækket indgangsparti. På gavlen er en havestue med balkon. Vinduerne er originale og fint opsprossede. Bindingsværket har en usædvanlig opbygning med trempel og to trekantede vinduer over indgangen.

**Anbefalinger:** Bindingsværket bør bevares tillige med de originale vinduer og det røde tegltag. Husets facader mod vejen bør ikke ombygges.

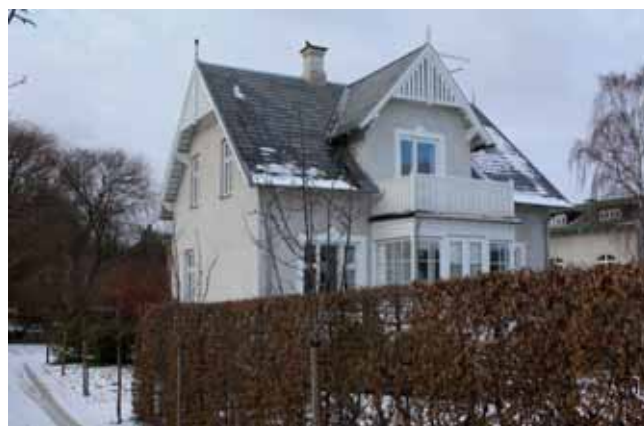
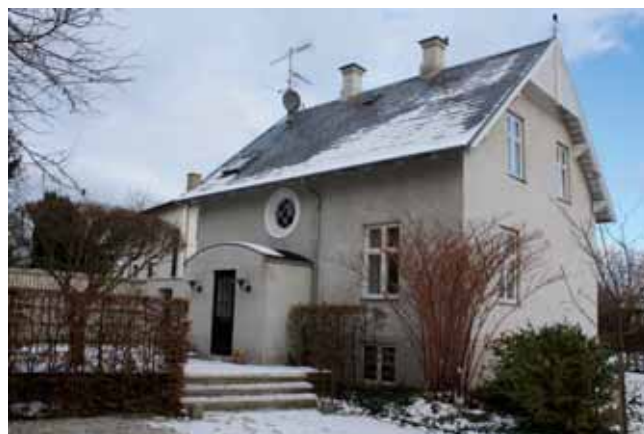
**Adresse:** Vestre Pennehavevej 5  
**Bevaringsværdi:** 4  
**Opført:** 1898

**Beskrivelse:** Fuldmuret villa med heltag lagt med naturskifer. Mod haven en frontkvist med en havestue og balkon foran. Gavlbeklædningerne i træ er inspireret af nationalromantikken. I kippen er to skorstene, og på bagsiden af huset et skulpturelt indgangsparti med buet tag. Vinduerne er originale hvorimod altandørene er af nyere dato.

**Anbefalinger:** Husets hovedform bør bevares tillige med skifertaget og de originale vinduer. Tagfladen mod haven bør forblive ubrudt. Overfladebehandlingen er med sit moderne udtryk fremmed for husets alder og byggeskik.

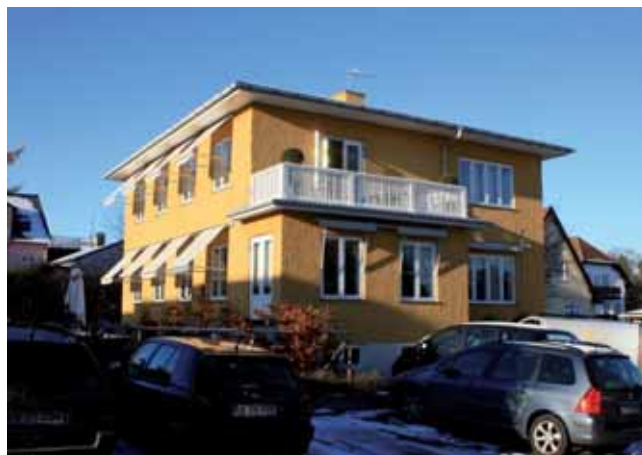
**Adresse:** Østre Pennehavevej 1 D  
**Bevaringsværdi:** 4  
**Opført:** 1933

**Beskrivelse:** Muret villa i to plan med helvalmet tag med lav hældning belagt med tagpap. I kippen en skorsten og på fronten en muret karnap med balkon. Indgangspartiet er placeret på siden af huset i en udbygning. Vinduerne er originale og på sydfacaden forsynede med markiser. Facaderne står i en grov gulmalet puds.

**Anbefalinger:** Husets sluttede form bør bevares tillige med de originale vinduer.

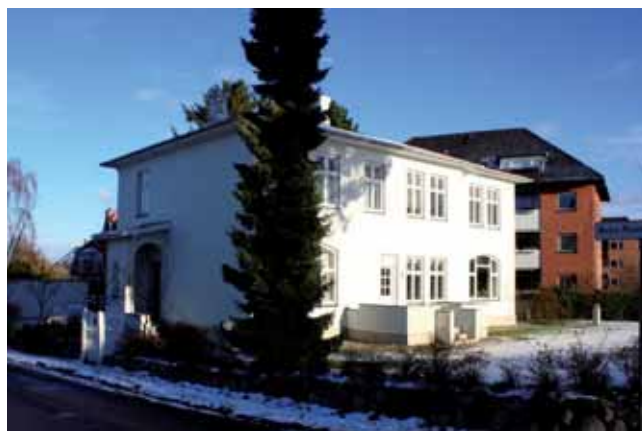
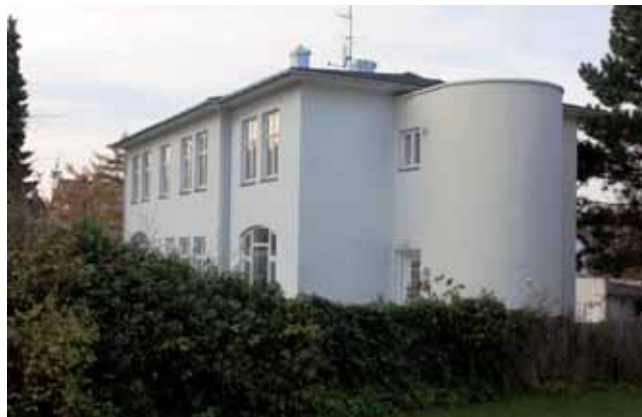
**Adresse:** Østre Pennehavevej 2  
**Bevaringsværdi:** 4  
**Opført:** 1920

**Beskrivelse:** Muret og hvidpudset villa i to plan med helvalmet tag med lav hældning dækket med tagpap. I tagfladerne tre skorstene og et ovenlysvindue. På siden er et overdækket indgangsparti. Mod haven er en muret terrasse og en fin havedør. Vinduerne er de originale. På den østlige gavl er et karakteristisk rundt trappetårn.

**Anbefalinger:** Huset markerer hjørnet ved starten af Østre Pennehavevej, og den karakteristiske hovedform bør bevares tillige med de originale vinduer.

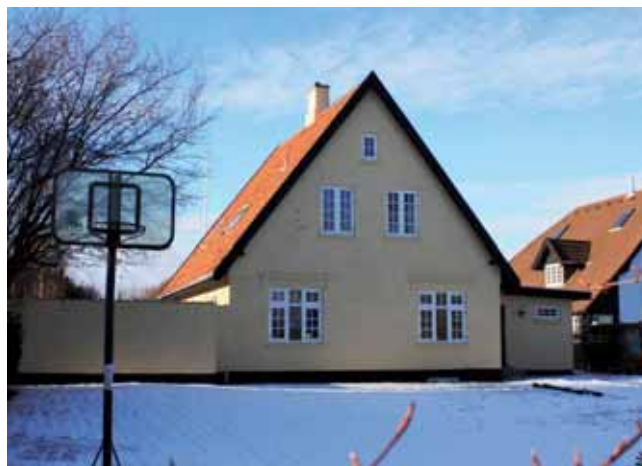
**Adresse:** Østre Pennehavevej 3  
**Bevaringsværdi:** 4  
**Opført:** 1922

**Beskrivelse:** Pudset fuldmuret villa med et meget højt og markant saddeltag belagt med røde vingetegl. I kippen en skorsten og tagfladerne har enkelte ovenlysvinduer. Vinduerne er af nyere dato og de nedre har fordakninger. På siden er en mindre tilbygning.

**Anbefalinger:** Husets karakteristiske profil bør bevares tillige med det røde tegltag med muret rygning. Ved en evt. kommende vinduesudskiftning ville traditionelt udførte vinduer med slanke profiler styrke husets bevaringsværdi.

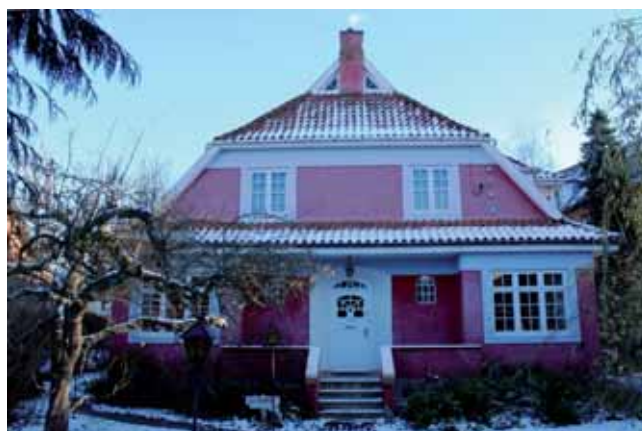
**Adresse:** Østre Pennehavevej 4  
**Bevaringsværdi:** 3  
**Opført:** 1924

**Beskrivelse:** Karakteristisk pudset villa med en velproportioneret symmetrisk facade mod vejen. Taget har halvvalm og er belagt med røde vingetegl. I hver ende af gavlen er et fremtrukket facadeparti. Disse overdækkes af en sammenhængende tagflade som derved også overdækker det centrale, og fint detaljerede, indgangsparti. Valmen brydes ved kippen af en skorsten og et lille trekantet vindues på hver side af denne. Mod haven er en frontkvist med balkon og en karnap, og tagfladen har kviste. Husets vinduer er originale.

**Anbefalinger:** Huset er et originalt og karakterskabende element i gadebilledet og bør bevares som det er, med de originale vinduer og det røde tegltag med murede rygninger. Tagfladerne bør ikke isættes tagvinduer.

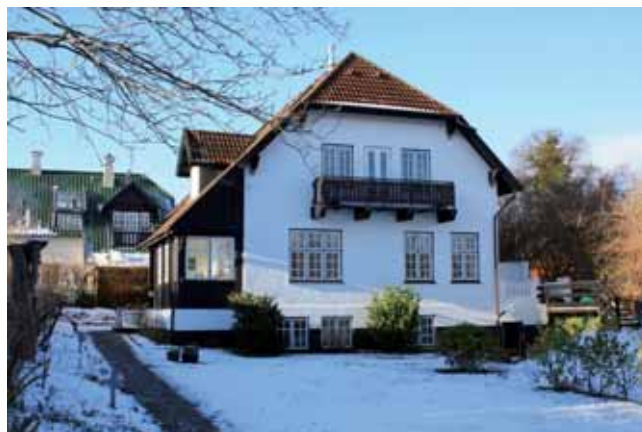
**Adresse:** Østre Pennehavevej 5  
**Bevaringsværdi:** 3  
**Opført:** 1900

**Beskrivelse:** Fuldmuret og hvidpudset villa med halvvalmet tag af rødbrune bølgeplader. På gavlen er en balkon og på siden en lavt placeret tagkvist. Tagfoden forlænges på en del af langsiden til at overdække en udbygning af sortmalet træ. Vinduerne er originale, dog med enkelte nye vinduer. I kippen sidder en stålskorsten.

**Anbefalinger:** Husets hovedform bør bevares tillige med de originale vinduer. Ved en evt. kommende omlægning af taget fortjener huset et mere lødigt tagdækningsmateriale. Tagfladerne mod vejen bør friholdes for tagvinduer. En muret skorsten ville styrke bevaringsværdien.

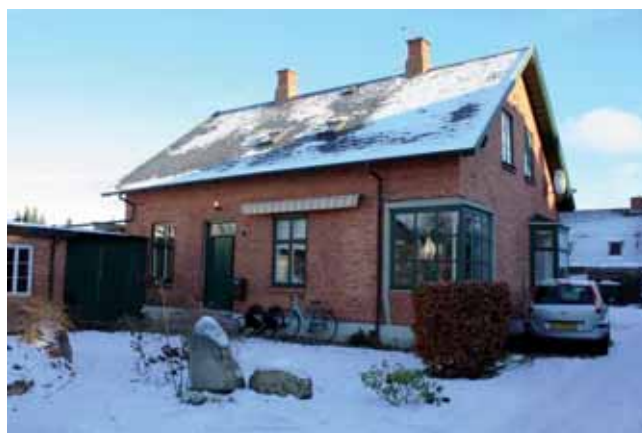
**Adresse:** Østre Pennehavevej 6  
**Bevaringsværdi:** 4  
**Opført:** 1895

**Beskrivelse:** Fuldmuret rødstensvilla med heltag belagt med fibercementplader og to skorstene i kippen. På gavlen er en karnap op ved siden af et let udkraget hjørnevindue med pudset indfatning. Vinduerne er originale bortset fra hjørnevinduet.

**Anbefalinger:** Husets facader bør fortsat stå i blank mur med brændte fuger. De originale vinduer bør bevares.

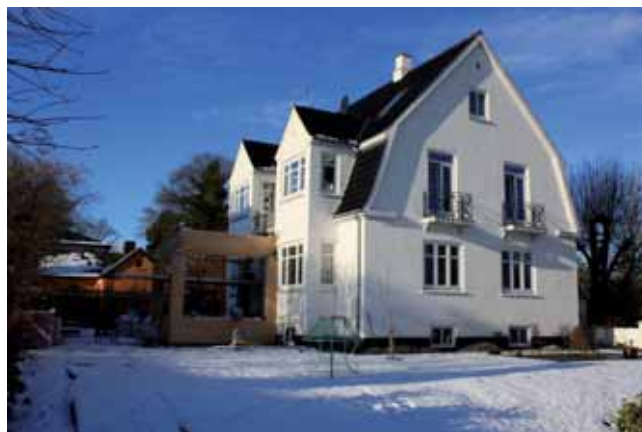
**Adresse:** Østre Pennehavevej 7  
**Bevaringsværdi:** 4  
**Opført:** 1920

**Beskrivelse:** Fuldmuret hvidpudset villa med mansardtag tækket af sortglaserede vingetegl. I kippen en skorsten og på hver side to fremtrukne frontkviste. I gavlen er to franske altaner. Vinduerne er af nyere dato. Ved siden af huset er en tilbygning under opførelse og det endelige resultat er ikke kendt.

**Anbefalinger:** Tegltaget med muret rygning bør bevares, tillige med de to frontkviste. Traditionelt udførte vinduer med husets oprindelige proportionering ville styrke bevaringsværdien.

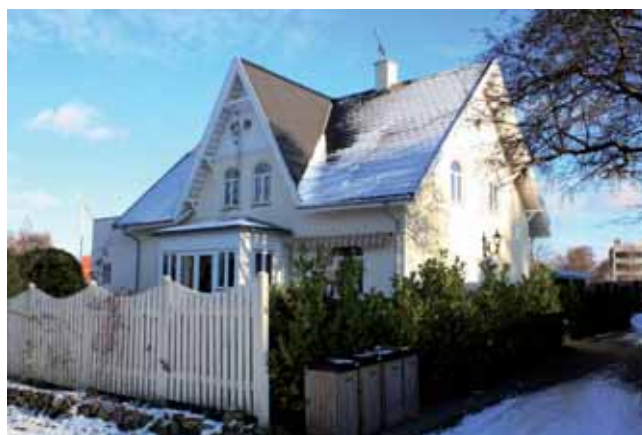
**Adresse:** Østre Pennehavevej 8  
**Bevaringsværdi:** 4  
**Opført:** 1895

**Beskrivelse:** Fuldmuret pudset villa med heltag af fibercementplader og to skorstene i kippen. På hver side af huset er en frontkvist, og foran den ene en havestue. Huset har enkelte nationalromantiske træk med bræddetbeklædte gavlafslutninger. Enkelte af vinduerne er originale medens resten er af nyere dato. På nordsiden er huset tilbygget.

**Anbefalinger:** De tilbageværende originale vinduer og de ubrudte tagflader mod vejen bør fortsat bevares. Husets oprindelige form er sløret af tilbygningen.

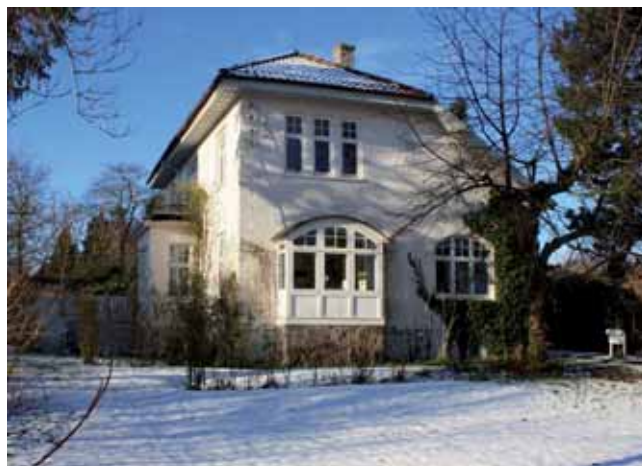
**Adresse:** Østre Pennehavevej 9  
**Bevaringsværdi:** 3  
**Opført:** 1919

**Beskrivelse:** Muret og hvidpudset villa i to plan med helvalmet tag belagt med røde vingetegl, og to skorstene i tagfladen. Taghældningen er asymmetrisk således at husets nordlige facade kun er i et plan. På husets sydlige facade er en karnap med balkon, og på gavlen en fin havestue med buet tag. Havestuen står på en sokkel af natursten. Tagudhængen er dekoreret på undersiden.

**Anbefalinger:** Husets asymmetriske hovedform bør bevares tillige med det røde tegltag med murede rygninger og ubrudte tagflader. Ligeledes bør de originale vinduer bevares.

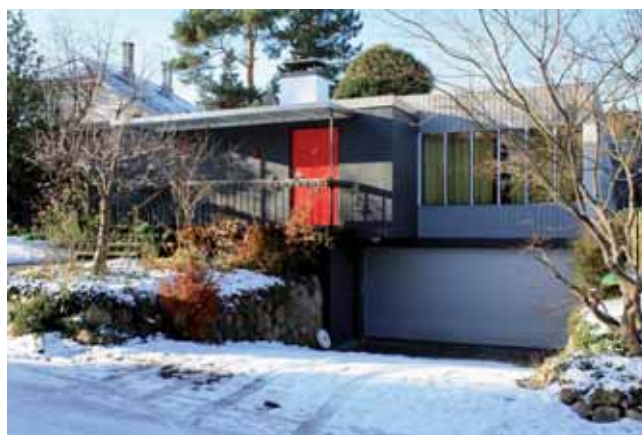
**Adresse:** Østre Pennehavevej 11  
**Bevaringsværdi:** 4  
**Opført:** 1959

**Beskrivelse:** Modernistisk villa bestående af fire kasser, der samler sig omkring en indre gård. Kasserne har fladt tag og er henholdsvis pudsede mørkegrå eller beklædt med lysegrå brædder. Under huset er en garage med en markant port. Husets mest iøjnefaldende element er en rødmalet dør, som nås via en overdækket balkon. I taget står en hvidmalet skorsten.

**Anbefalinger:** Huset er et interessant indslag i gadebilledet og facaden mod vejen bør bevares. Overdækningen ved indgangen er en nyere tilføjelse, men den falder i tråd med husets udtryk.

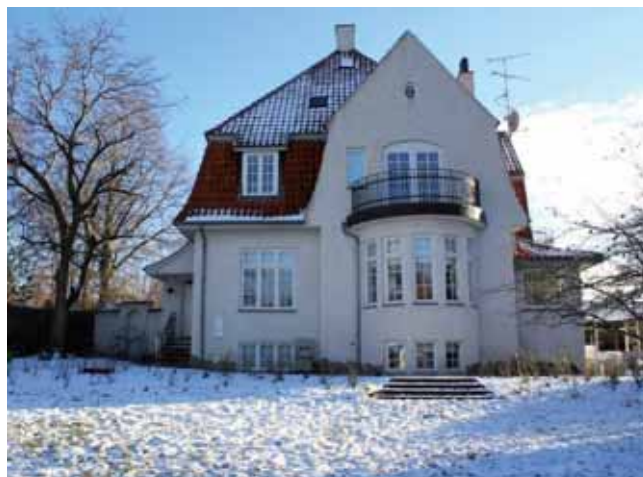
**Adresse:** Østre Pennehavevej 20 B  
**Bevaringsværdi:** 3  
**Opført:** 1912

**Beskrivelse:** Markant pudset villa med et højt mansardtag belagt med røde vingetegl. Mod nord en udbygning med et indgangsparti. Sydfacaden har en frontkvist med en rund karnap og balkon. Også østfacaden har en frontkvist med en rund karnap og dertil en muret havestue og en markant skorsten. I kippen yderligere en skorsten og i mansarden sidder kviste. Vinduerne er en blanding af originale og nyere vinduer. Huset står på en kampestenssokkel.

**Anbefalinger:** Husets fint komponerede hovedform bør bevares tillige med det røde tegltag murede rygninger. De tilbageværende originale vinduer bør fortsat bevares og tagfladerne ikke isættes yderligere tagvinduer.

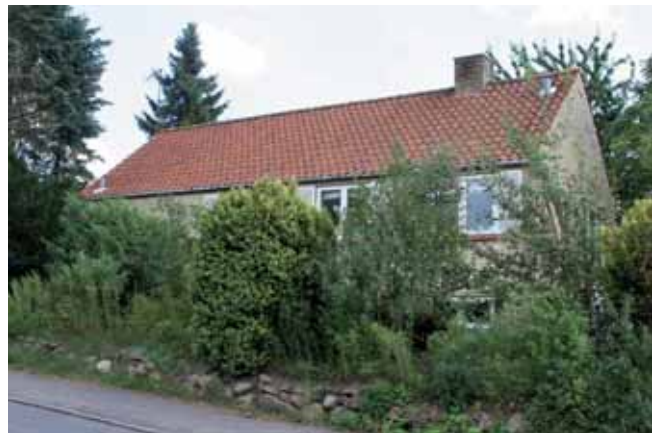
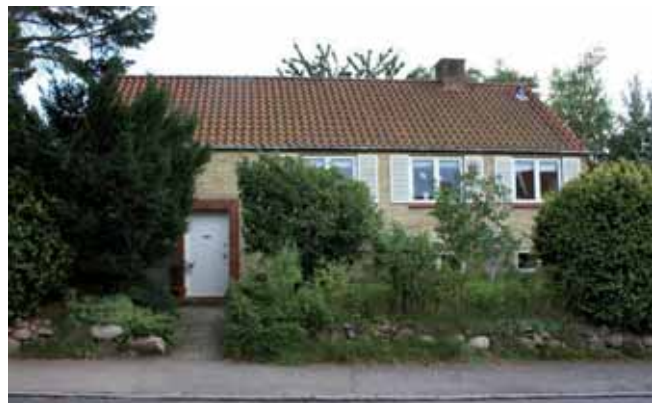
**Adresse:** Bolbrovej 86  
**Bevaringsværdi:** 4  
**Opført:** 1870

**Beskrivelse:** Lille anlæg bestående af tre tætliggende bygninger. Hovedbygningen er et længehus med en enkel facade med en frontkvist mod gårdrummet. Mod haven findes en stor frontkvist der går helt til kip. Kvistene er udført i bindingsværk, og flunkerne på kvistene er beklædt med sortmalede brædder. Taget er et saddeltag lagt med fibercementplader. I kippen sidder en skorsten. Døre og vinduer er af nyere dato, og har hvidmalede murede indfatninger. En hvidmalet sparrenkopgesims danner overgang mellem mur og tag. Facaderne er pudset gule, og soklen er sortmalet.

**Anbefalinger:** Huset bør bevares i sin hovedform med murværksdetaljer, de brædebeklædte kviste og taget med skorstenen. Det er kun det ene hus der er bedømt som bevaringsværdigt, men hensynet til helheden bør fortsat respekteres, og bygningerne bevares deres homogenitet gennem ensartet facadebehandling, tagdækning og vinduer.

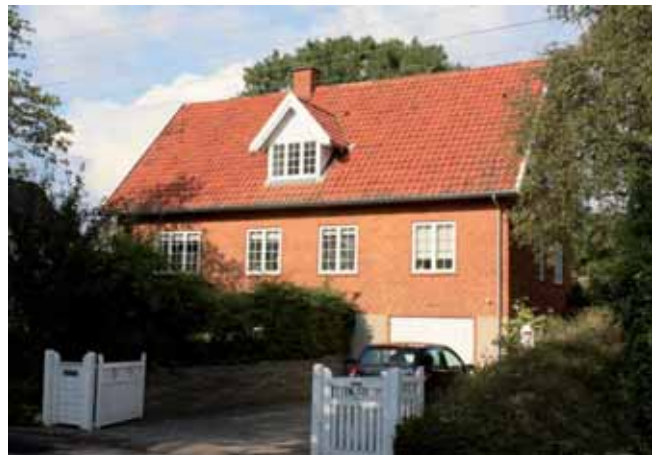
**Beskrivelse:** Fuldmuret længehus opført i røde mursten med heltag af røde vingetegl. Facaden har fire store vinduer med murede stik over, og en garage i kælderen. Taget har en kvist midt på tagfladen og en skorsten i kippen. Vinduerne er originale opsprossede trævinduer.

**Anbefalinger:** Huset bør bevares med facader i blank mur. Tegltaget med muret rygning og skorsten. Også de originale vinduer bør fortsat bevares.

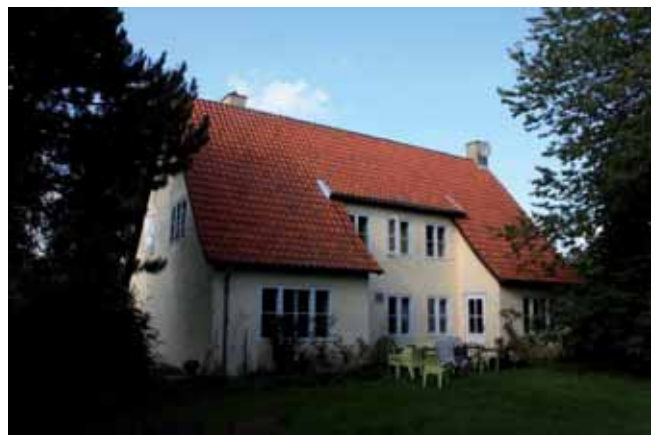
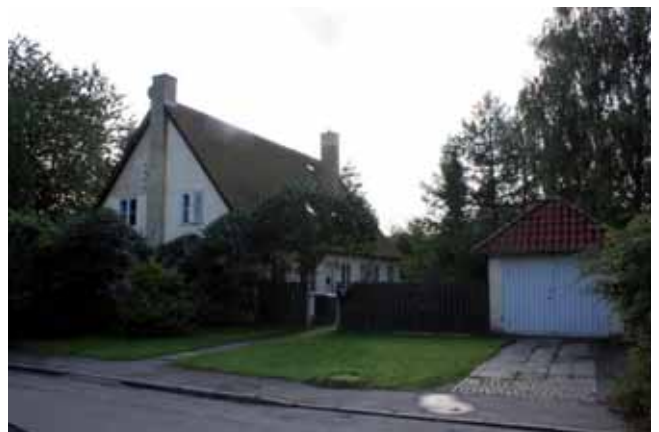
**Adresse:** Bolbrovej 190  
**Bevaringsværdi:** 4  
**Opført:** 1956

**Beskrivelse:** Fuldmuret længehus med pudsede facader og saddeltag af røde vingetegl. Mod haven er sidepartierne trukket frem således at der dannes en niche mod midten. I gavlen står en markant skorsten, og i tagfladen er yderligere en skorsten. De fleste af vinduerne er originale. Til huset hører også en muret garage.

**Anbefalinger:** Husets knappe hovedform og det røde tegltag med muret rygning bør fortsat bevares, tillige med de originale vinduer. Den store ubrudte tagflade mod haven er en stor kvalitet, og bør så vidt muligt friholdes for tagvinduer. Garagen med det fine tegltag danner et lille gårdrum foran huset, og bør fortsat bevares.
