## **Ændring af Lokalplan 143 – Bevaring i Hørsholm Kommune**

## Lokalplan 143

Bevaring i Hørsholm Kommune

Lokalplanen er udarbejdet af Hørsholm Kommune, Center for Plan og Miljø, i samarbejde med NIRAS Planlægning. Hørsholm Egnsmuseum har bidraget med udarbejdelsen af afsnittet i redegørelsen om områdernes historie.

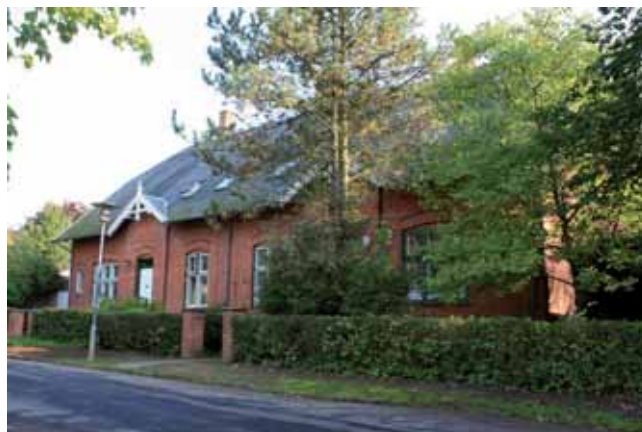
**Adresse:** Fabrikvej 3+5

**Beskrivelse:** Fuldmuret dobbelthus opført i røde mursten med halvvalmet tag af naturskifer. Murværket er fint detaljeret med buestik over vinduerne og indgangspartierne er accentueret ved et fremspring i facaden og en lille frontkvist. Vinduerne er originale hvidmalede trævinduer. I tagfladen findes tre fine skorstene og ovenlysvinduer.

**Anbefalinger:** Huset har kulturhistorisk værdi som funktionærbolig til Den Militære Klædefabrik, men derudover er det også et fint eksempel på murer- og snedkerhåndværket. Facaderne bør fortsat bevares i blank mur, tillige med de originale vinduer, snedkerarbejdet og taget lagt med naturskifer.

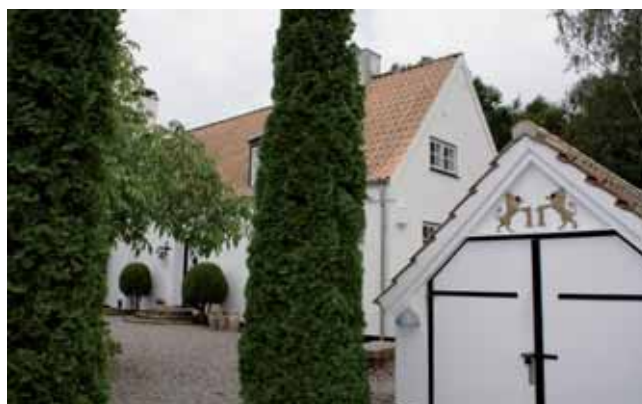
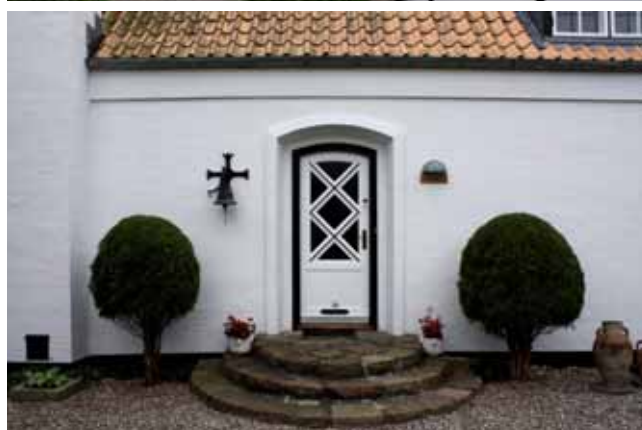
**Adresse:** Fuglemosevej 11

**Beskrivelse:** Hvidmalet villa med heltag af gullige vingeteg. Velproportioneret hus, med et buet indgangsparti og en tagkvist som eneste åbninger i facaden. Tagfladen har en skorsten i kippen, og endnu en skorsten står i facaden. Vinduerne er originale opsprossede trævinduer, som er hvidmalede med sortmalede sålbænke. Også soklen er malet sort. Ved siden af huset findes en muret garage med samme tagdækning.

**Anbefalinger:** Et meget fint hus med et atypisk udtryk i forhold til de øvrige huse på vejen, men i positiv forstand. Huset bør bevares i dets nuværende udtryk, og løbende vedligeholdes. Tagstenene er usædvanlige i deres farvesætning, og er med til at give huset dets særpræg. Tegltaget med muret rygning og de originale vinduer bør fortsat bevares.

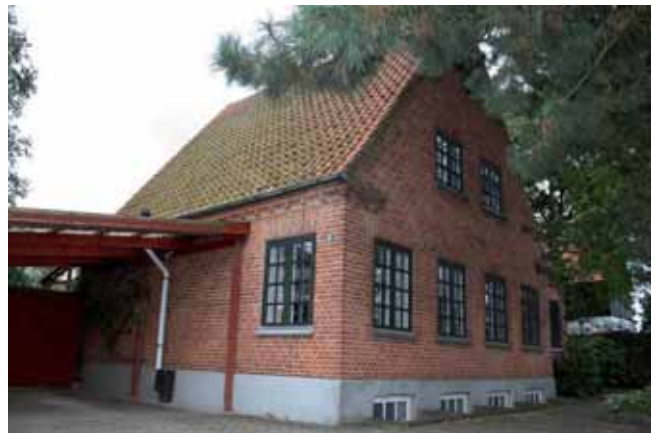
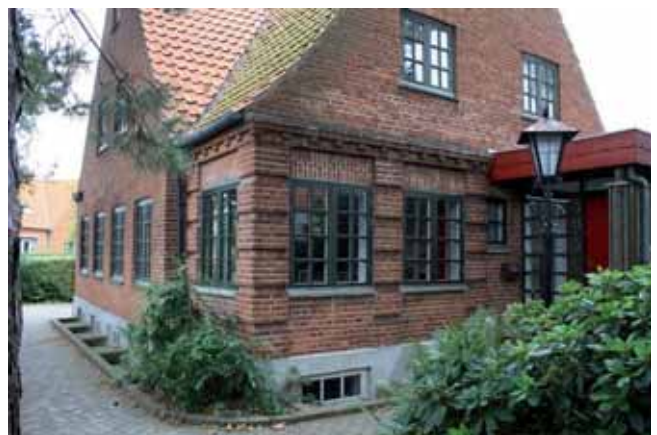
**Adresse:** Fuglemosevej 15  
Hjørnevang

**Beskrivelse:** Fuldmuret villa med facader i blank mur af røde mursten. Velproportioneret vinkelhus med et meget fint detaljeret murværk, især i den ene del, hvor vinduerne er indrammet af murede pilastre og et rigt dekoreret gesimsbånd. Taget er et heltag belagt med røde vingetegl og i tagfladen findes en skorsten. Vinduerne er af nyere dato og opsproset med små ruder. Huset skæmmes lidt af en dominerende carport og et tilføjede indgangsparti i et udtryk der stærkt afviger fra husets eget.

**Anbefalinger:** Huset bør fortsat bevare sine facader i blank mur, så det fint detaljerede håndværk kommer til udtryk. Også tegltaget med muret rygning og skorstenen med sokkel, skaft og gesims bør bevares. Ved en evt. kommende vinduesudskiftning ville husets bevaringsværdi kunne styrkes yderligere ved at isætte vinduer i traditionel udførelse med slanke profiler.

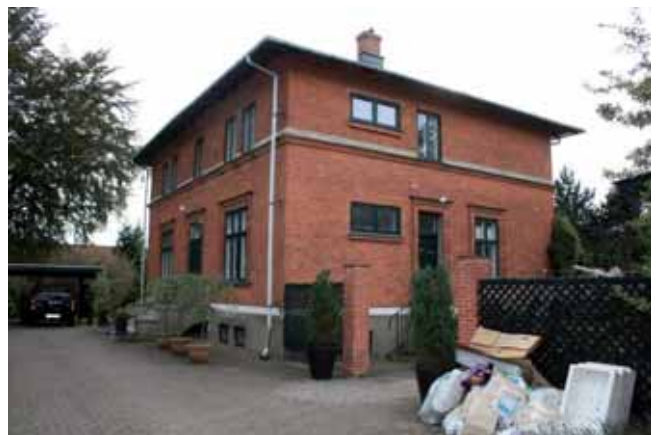
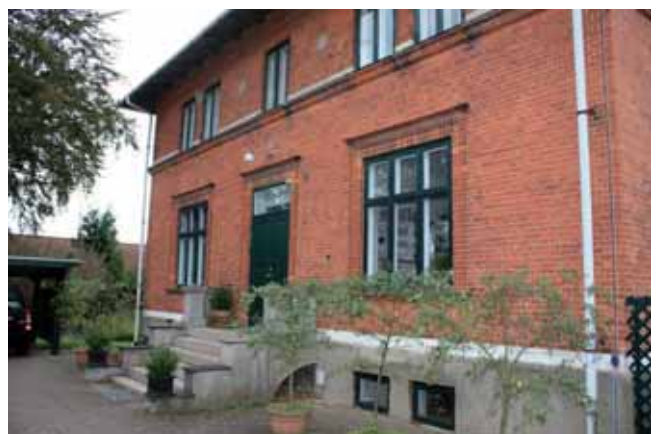
**Adresse:** Grundtmannsvej 3  
Elverhøj

**Beskrivelse:** Tidligere direktørbolig i to plan med tag af tagpap. Facaderne står i blank mur af røde mursten med brændte fuger, og er rigt dekoreret med et vandret pudset gesimsbånd, og en hovedgesims i formsten, samt murede indfatninger omkring døre og vinduer. Vinduerne er originale. Den ene side har en regelmæssig vinduessætning, mens den anden har en ombygget karakter, idet der er tilføjet nye vindueshuller som bryder med formatet af de øvrige vinduer. Huset har to indgangspartier med trappe. I kippen findes en skorsten.

**Anbefalinger:** Huset bør bevare sine facader i blank mur med brændte fuger, og den rige detaljering, samt de originale vinduer. Den ene facade skæmmes af de tilføjede vinduer som virker fremmede for husets udtryk.

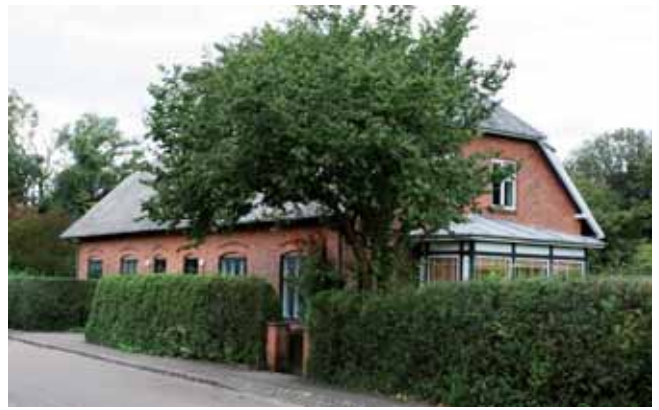
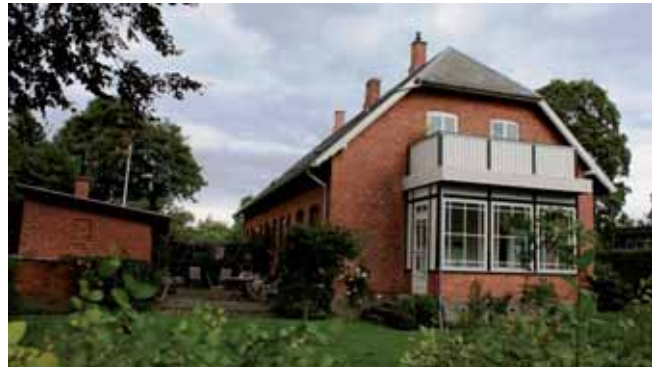
**Adresse:** Grundtmannsvej 2-4  
**Bevaringsværdi:** 3  
**Opført:** 1900

**Beskrivelse:** Fuldmuret dobbelthus af røde mursten med halvvalmet tag af naturskifer. I kippen findes tre fine skorstene og tagfladen mod vejen har to ovenlysvinduer. I hver gavl findes en fin havestue. Facaden står i blank mur med brændte fuger, og er symmetrisk omkring midten med to dørpartier og to vinduesfag på hver side. Grundtmannsvej 2 har fine originale vinduer på langsiden. På bagsiden findes et muret udhus. Huset har kulturhistorisk værdi som funktionærbolig til Den Militære Klædefabrik,

**Anbefalinger:** Huset bør bevare sin symmetri, og den taktfaste facade, næsten ubrudt tagflade og havestuen i hver gavl. Taget bør fortsat være af naturskifer med skorstene, og facaderne stå i blank mur med brændte fuger. Ved en evt. kommende vinduesudskiftning i Grundtmannsvej 4 ville man styrke husets bevaringsværdi ved at isætte vinduer i samme udførelse som de originale vinduer i Grundtmannsvej 2. Tagfladen skæmmes lidt af de uens ovenlysvinduer.

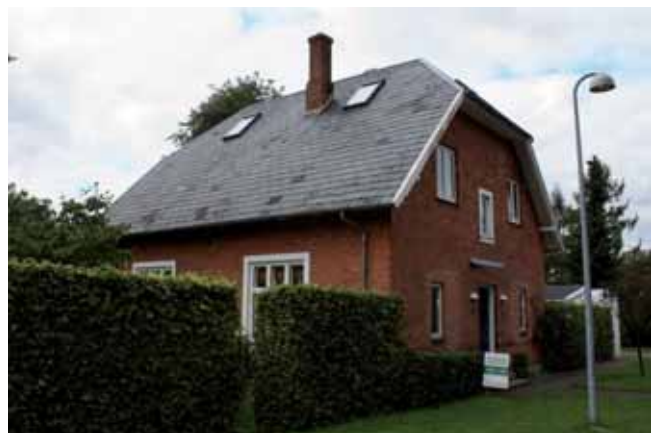
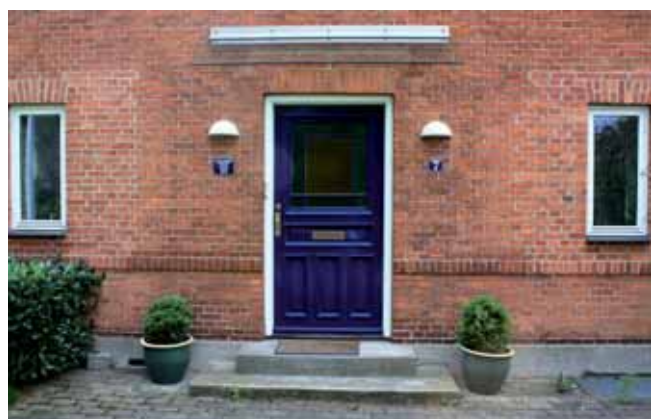
**Adresse:** Grundtmannsvej 7  
**Bevaringsværdi:** 3  
**Opført:** 1903

**Beskrivelse:** Fuldmuret villa i røde mursten med brændte fuger og tag med halvvalm lagt med naturskifer. Tagfladerne har adskillige ovenlysvinduer i forskellige formater og to skorstene med sokkel, skaft og gesims. Gadefacaden er symmetrisk opbygget med en fin dør i midten, der har et halvtag af glas. Huset har en del originale vinduer og enkelte nye. Til huset hører et lille muret udhus. Bygningen er opført om driftslederbolig for Klædefabrikken.

**Anbefalinger:** Facaderne bør fortsat bevares i blank mur med brændte fuger, og taget af naturskifer. Også de originale vinduer bør bevares. De mange ovenlysvinduer virker skæmmende på det fine skifertag. Halvtaget af glas over indgangen virker fremmed for husets alder og byggeskik, og en sløjfning kan overvejes.

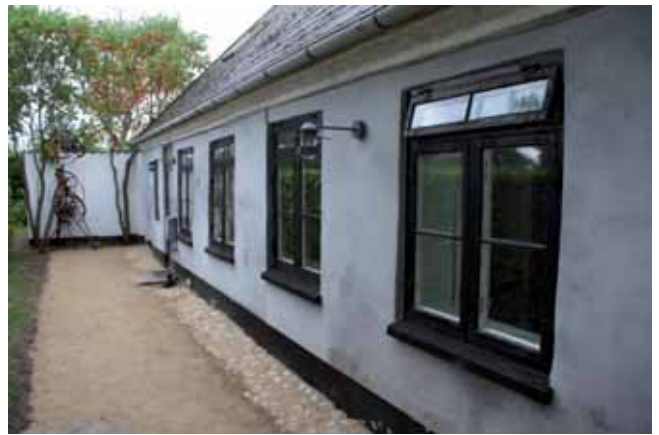
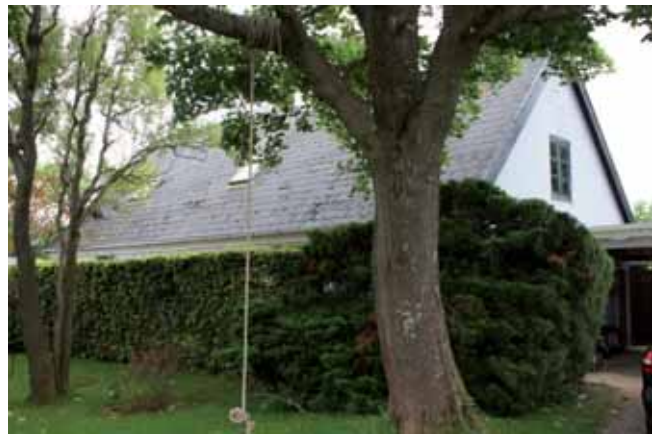
**Adresse:** Hjortevej 17  
**Bevaringsværdi:** 4  
**Opført:** 1860

**Beskrivelse:** Velproportioneret længehus med murede pudsede facader og saddeltag med nyere tagbelægning af fibercement. En hvidmalet savtakgesims formidler overgangen fra mur til tag. Vinduerne er oprindelige. Huset stammer fra et tidligere gartneri, som siden er blevet udstykket til det omkringliggende parcelhuskvarter, og huset er således et ældre indslag blandt nyere typehuse.

**Anbefalinger:** Husets hovedform og de oprindelige vinduer bør fortsat bevares. Fibercement-taget er fremmed for et hus af denne alder, og ved en evt. kommende udskiftning af taget ville en mere traditionel tagdækning (tegl eller naturskifer) styrke husets bevaringsværdi.

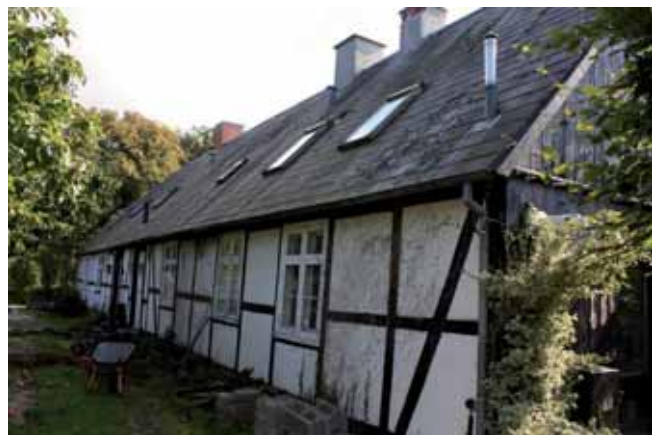
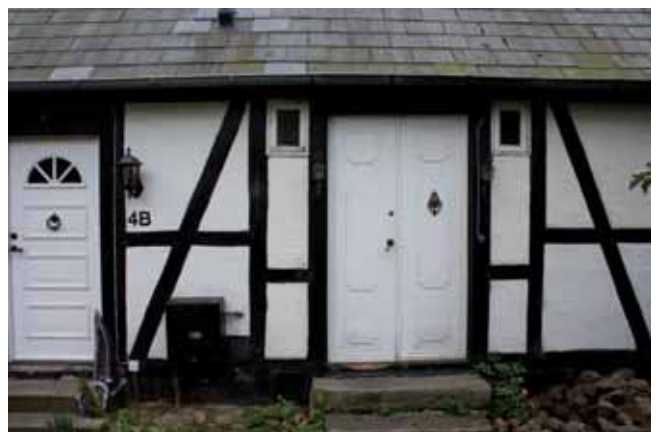
**Adresse:** Holmetoften 4 A+B  
**Bevaringsværdi:** 4  
**Opført:** 1700

**Beskrivelse:** Dobbeltthus i bindingsværk på den ene side og muret facade mod vejen. Tag med halvvalm af naturskifer. I taget sidder tre skorstene i kippen og adskillige ovenlysvinduer. Den ene del af huset har fine originale vinduer, og den anden del har vinduer af nyere dato.

**Anbefalinger:** Huset er usædvanligt med sine forskellige facader, og bør fortsat bevare dette karaktertræk. Også taget af naturskifer med skorstene bør bevares. Hvis den ene skorstene ikke længere er i brug, kan man styrke symmetrien i huset ved at sløjfe den ene. Holmetoften 4A bør bevare de originale vinduer, og den fine symmetriske to-fløjede dør. Ved en evt. kommende vinduesudskiftning i 4B kunne man isætte vinduer i samme udførelse som de originale, og derigennem styrke husets bevaringsværdi.

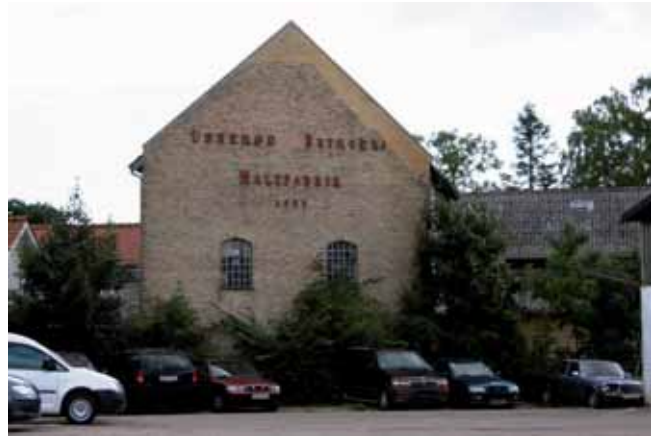
**Adresse:** Holmetoften 7  
Usserød Bryggeri

**Beskrivelse:** Muret industribygning opført som del af Usserød Bryggeri. Bygningen, der har fungeret som bryghus, består af en langstrakt hal og en højere del, med et markant navnetræk for bryggeriet. En del fine støbejernsvinduer er bevaret.

**Anbefalinger:** Bygningen er del af Usserød Bryggeri, og har således kulturhistorisk værdi som del af Hørsholms industrielle udvikling. Bygningens facader bør fortsat stå i blank mur, og det karakteristiske navnetræk på gavlmuren bevares.

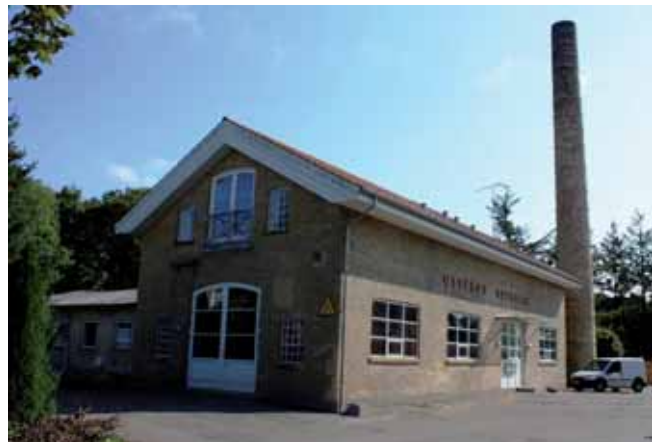
**Adresse:** Holmetoften 8  
Usserød Bryggeri

**Beskrivelse:** Det tidligere Usserød Bryggeri er et industrikompleks beliggende ved Usserød Å sammen med den Militære Klædefabrik, og udgjorde sammen med Hørsholm Klædefabrik de større produktionsvirksomheder i kommunen. Bryggeriet består af flere forskelligartede bygninger udlagt på begge sider af holmetoften. To store bygninger, bryghuset og mosteriet, i gule mursten dominerer, sammen med skorstenen fra mosteriet. Derudover findes to karaktergivende træbygninger, et lille rødmalet vandværk med afvalmet tag, og en lille gul kirkelignende bygning, der har været brugt som søndagskole for kvarterets børn. Hovedbygningen er moderniseret og, har fået en lidt uheldig tagudskiftning med store udhæng

**Anbefalinger:** Bygningerne har stor kulturhistorisk værdi, og bør så vidt muligt bevare deres oprindelige udtryk. Det gælder især facaderne i blank mur, og de tilbageværende oprindelige vinduer bør så vidt muligt bevares. Dertil bør træhusenes farvesætning respekteres.

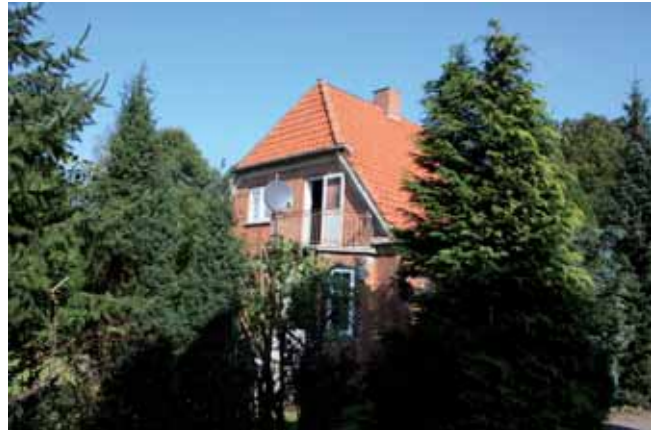
**Adresse:** Holmetoftens 18  
**Bevaringsværdi:** 4  
**Opført:** 1931

**Beskrivelse:** Tidstypisk fuldmuret villa af røde mursten med halvvalmet tag belagt med røde tegl. På facaden mod vejen er en muret karnap med en balkon med udgang fra første sal. Huset fremstår velbevaret med murede rygninger på taget, og ubrudte tagflader uden tagvinduer. Desuden er en stor del af de oprindelige vinduer bevaret.

**Anbefalinger:** Huset har mange fine materiale-mæssige kvaliteter som fortsat bør bevares. Det gælder især facaderne i blank mur, de originale vinduer samt de ubrudte tagflader med murede rygninger og skorsten i kippen.

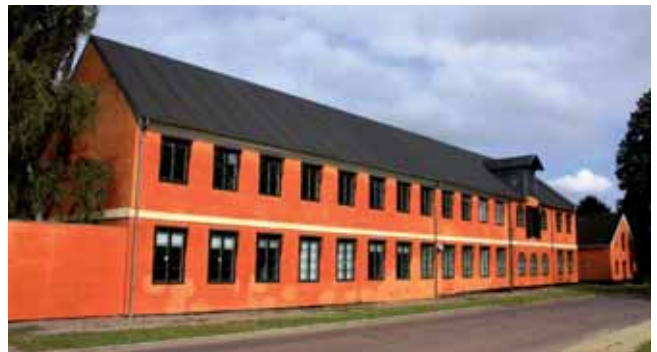
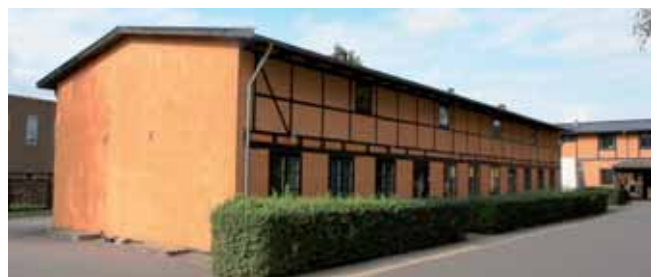
**Adresse:** Håndværkersvinget 4-6  
 Usserød Mølle  
**Bevaringsværdi:** 2 (hovedbygning) 3 (øvrige)  
**Opført:** 1877

**Beskrivelse:** Usserød Mølle består af et fint hus i to plan langs vejen, og yderligere et bevaringsværdigt hus på grunden. Facaderne står pudsede og er kalket med en varm gul farve. Vinduerne er originale og taget er af tagpap med trekantlister. Udover længehuset mod vejen, findes to længehuse placeret i vinkel, ligeledes i to plan med overetage i bindingsværk. Det nordre af disse er nyere og det vestre er ældre (og bevaringsværdigt)

**Anbefalinger:** Usserød Mølle har stor kulturhistorisk værdi, som levn fra den tidlige industri i Hørsholm, men også arkitektonisk set, er det et flot anlæg, som med sin varme kalkede facade markerer sig flot langs vejen. Bygningerne bør holdes så originalt som muligt, det vil især sige bygningernes hovedform, de kalkede facader, vinduessætningen og de originale vinduer. Den lange bygning inde på grunden er skæmmet af ombygninger, og bør, hvis dens funktion ændres, tilbageføres til sit oprindelige udtryk.

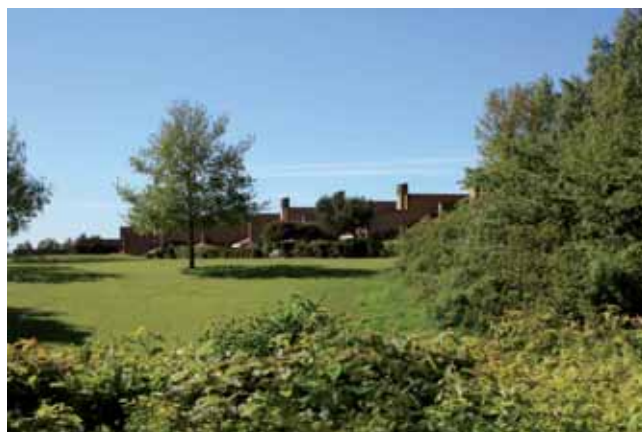
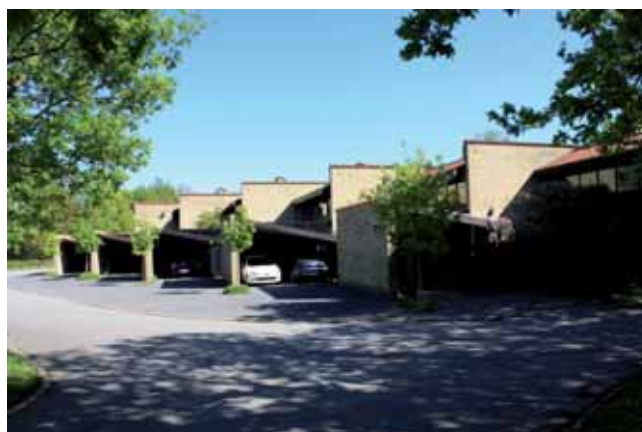
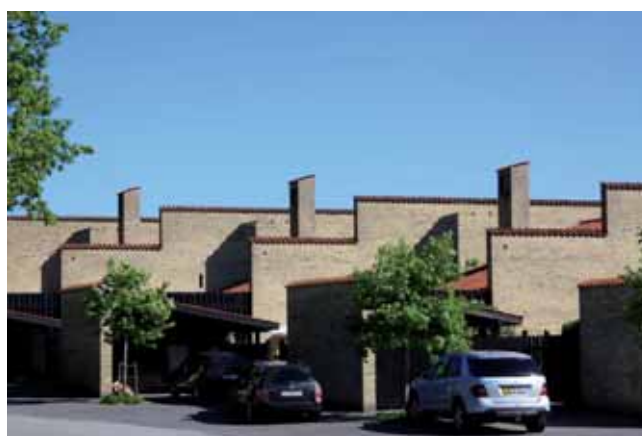
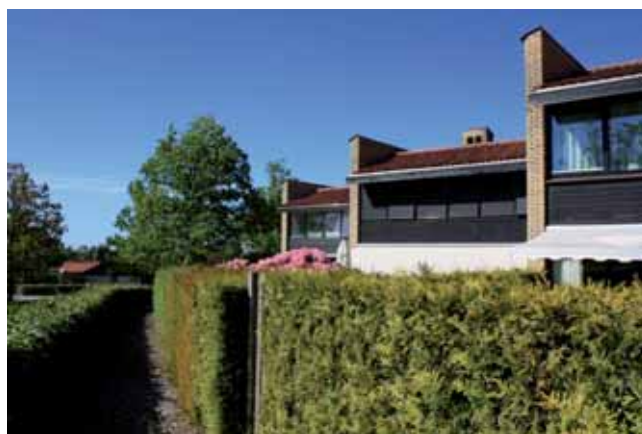
**Bebyggelse:** Kirstineparken  
**Adresse:** Kirstineparken 1-50  
**Arkitekt:** Jørgen Bo, Vilhelm Wohlert  
**Bevaringsværdi:** 3  
**Opført:** 1968

**Beskrivelse:** Rækkehusbebyggelsen ligger i kæder omkring et højdedrag, hvorfra der er udsigt til Kokkedal skov. Bebyggelsen består af 50 huse i 1½ etage. Til hvert hus hører en lukket gårdhave på indgangssiden med carport, cykelrum m.m. Husene adskilles af markante, murede vægskiver i gule sten og har lette træbeklædte facader mod øst og vest. Taget og murkronerne er belagt med røde vingetegl. Rækkehusbebyggelsens markante mure fremstår i et næsten skulpturelt samspil med bebyggelsens høje skorstene, der ligeledes er afsluttet med rød tegl.

**Anbefalinger:** Anlæggets homogene karakter bør fortsat bevares, det vil især sige de ensartede bemalede vinduesrammer og døre, samt de røde tegltage med ubrudte tagflader. Et anlæg som dette er følsomt overfor forandringer, og ejerne fortjener ros for at have holdt anlægget så fint og velbevaret som det er. I bogen Hundrede huse i Hørsholm omtales bebyggelsen som en af de bedste rækkehusbebyggelser i Hørsholm.

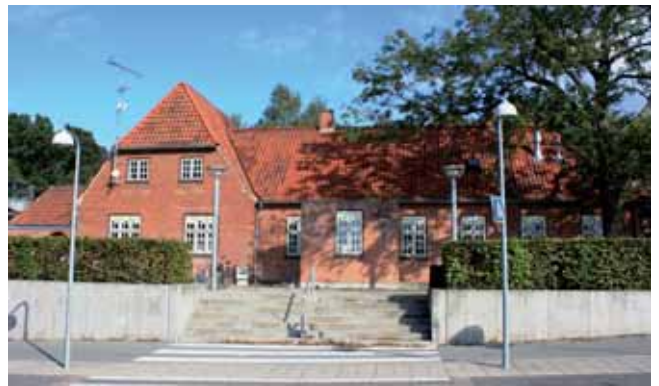
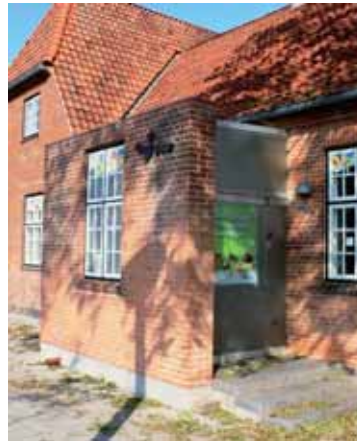
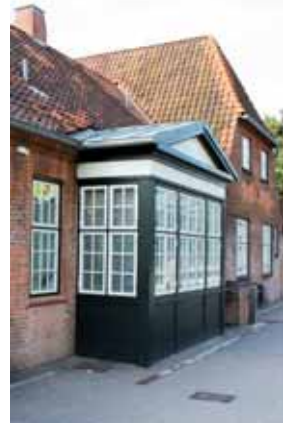
**Adresse:** Kokkedal Stationsvej 6-8  
Kokkedal Station

**Beskrivelse:** Stationsbygning opført i røde mursten med halvvalmet tag af røde vingetegl med muret rygning, og skorstene i kippen. Vinduerne er originale trævinduer, og er udført med en fin opsprosnings. Den ene facade skæmmes af en ny tilbygning i mursten og matteret glas, som dog er udført med den finesse at facaden set lige forfra næsten ser uforandret ud.

**Anbefalinger:** Huset har kulturhistorisk værdi som stationsbygning, med et genkendeligt formsprog med indflydelse fra Bedre Byggeskik. Huset bør fortsat stå med facader i blank mur, og tegltaget med muret rygning og skorstene bør også respekteres. Den nye tilføjelse er fremmed for husets karakter, og en sløjfning af den ville styrke husets bevaringsværdi. De originale vinduer bør fortsat bevares.

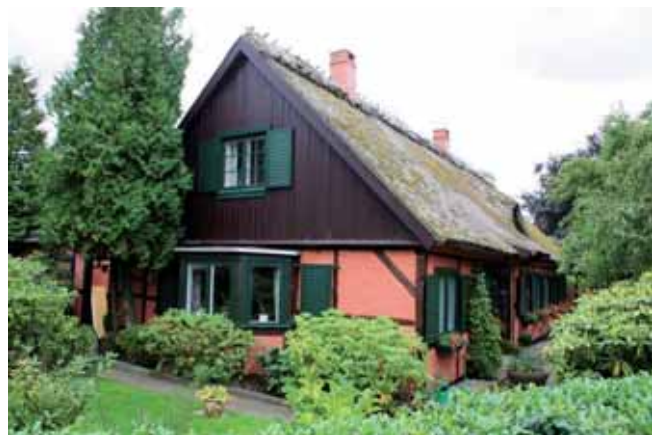
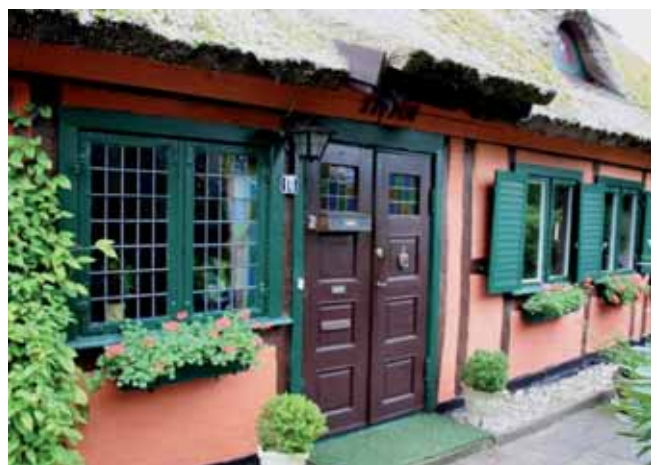
**Adresse:** Kokkedalsvej 16

**Beskrivelse:** En af byens ældste huse. Længehus i otte fag opført i bindingsværk med stråtag. I kippen to skorstene og i tagfladen en kvist, samt et lille udhæng over indgangspartiet, som udgøres af en fin to-fløjet fyldningsdør. På den nordlige gavl findes en lille karnap. Vinduerne er de originale kitfalsede vinduer med skodder og blyindfattede vinduespartier ved indgangen. Den sydlige gavl har fået påbygget en lille altan og på grunden findes tillige et lille udhus.

**Anbefalinger:** Huset er usædvanligt velbevaret og bør fortsat holdes så originalt som muligt, og løbende vedligeholdes med traditionelle metoder og materialer.

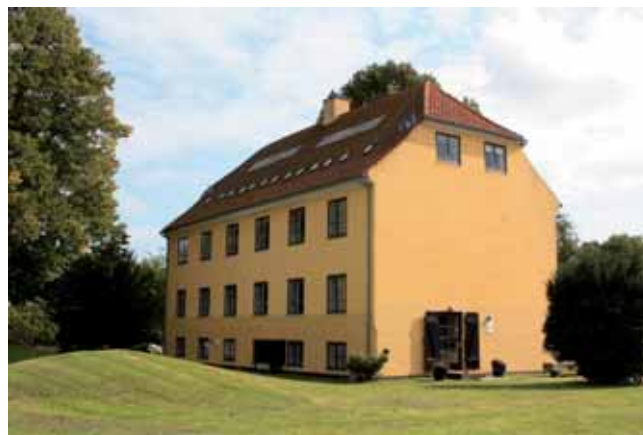
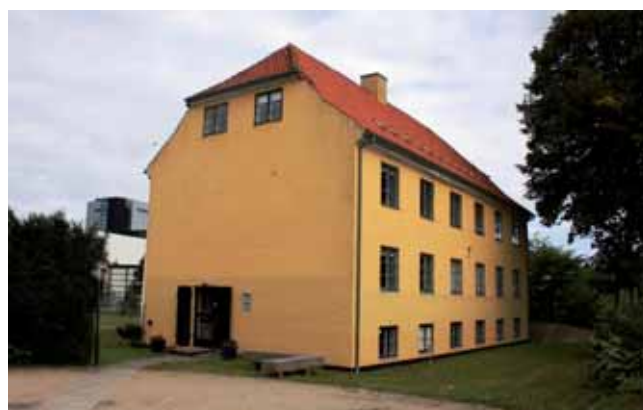
**Adresse:** Lyngsø Allé 3  
Den Militære Klædefabrik

**Beskrivelse:** Der har været industri på dette sted siden 1791, og datidens behov for vandkraft som energikilde gjorde en placering her ved den vandrige Usserød Å naturlig. Her opdæmmedes vandet og skabte søen, som nu er et af anlæggets kendetegn. Hovedbygningerne samler sig omkring en gårdsplads, der giver mindelser om en herregård. Facaderne er pudsede hvide og tagene er saddeltage belagt med røde vingetegl. Størstedelen af vinduerne er originale.

**Anbefalinger:** Hele anlægget er fredet og bør bevares med udgangspunkt i dets nuværende udtryk, samt løbende vedligeholdes med metoder og materialer, som respekterer bygningernes alder og oprindelige byggeskik. Enkelte bygninger er ikke omfattet af fredningen, eks. kedelhuset fra 1936, men de indgår stadig som del af helheden.

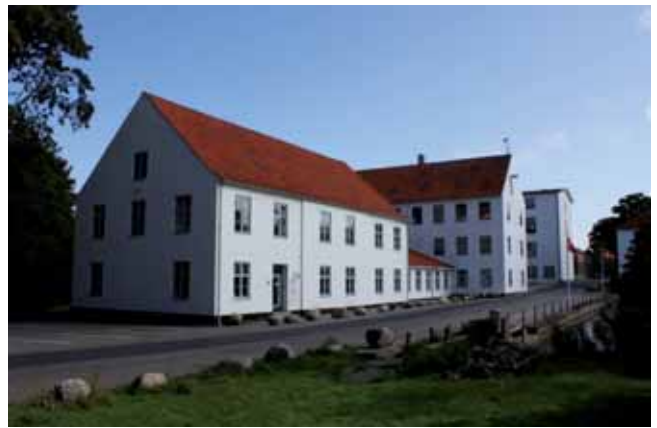
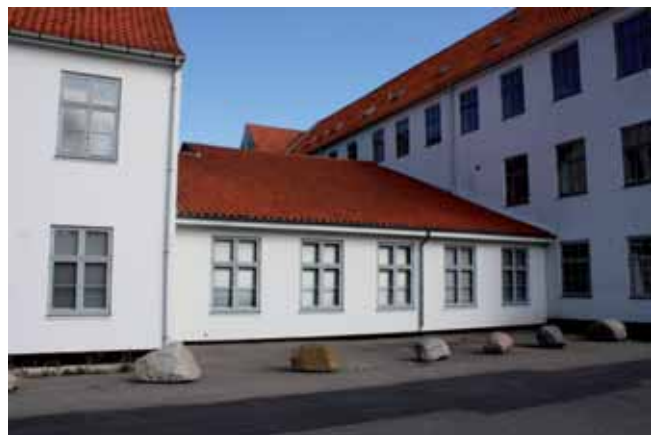
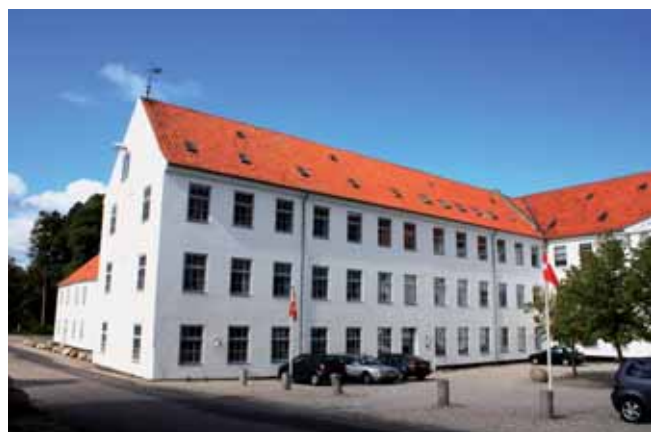
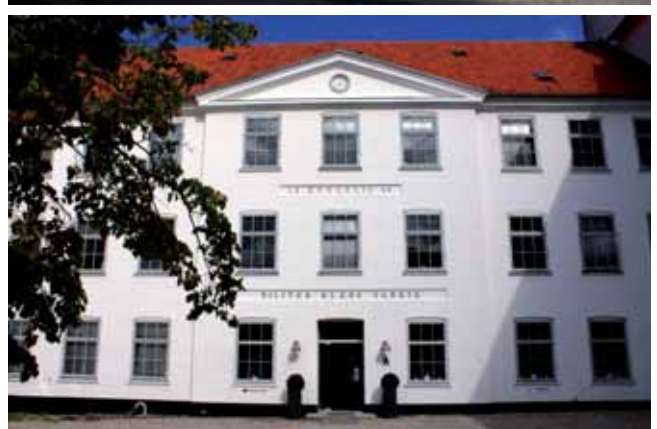
**Beskrivelse:** Længehus i to plan opført som kontor og maskinstue. Vinduerne er udført med hjørnebånd men har fået isat thermoruder. Dørpartiet er af nyere dato.

**Beskrivelse:** Valkeri opført i et plan med heltag belagt med røde vingetegl. Vinduerne er af nyere dato.

**Beskrivelse:** Spinderi opført i tre plan med saddeltag belagt med røde vingetegl. I tagfladen en række små tagvinduer. Vinduerne er originale og på gavlen er en asymmetrisk placeret hejsebom.

**Beskrivelse:** Spinderrygning i tre fag med tag af røde vingetegl. Denne bygning markerer sig med en trekantfrontispice som midtpunktet i de trelængede anlæg omkring gårdspladsen. Over det nye indgangsparti er en inskription med teksten "Kongelig Militær Klædefabrik" og årstallet 1860. Vinduerne er originale.

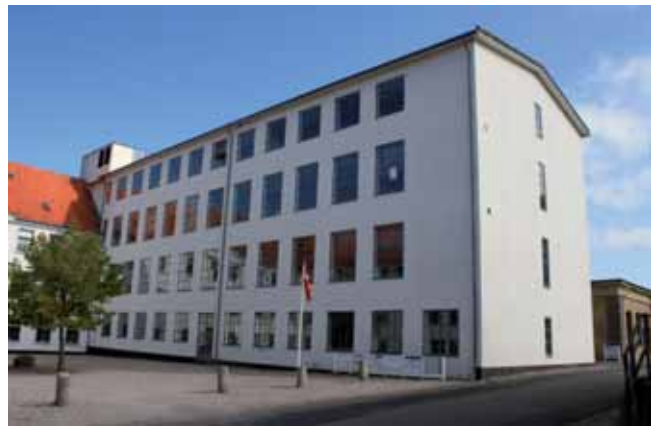
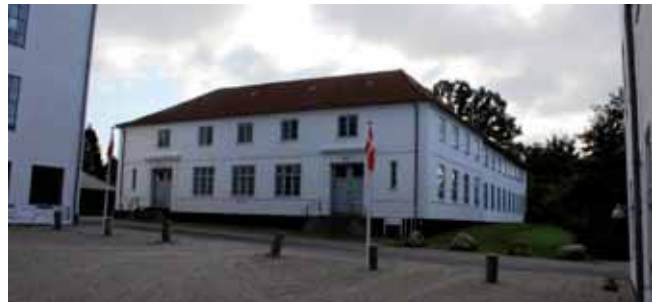
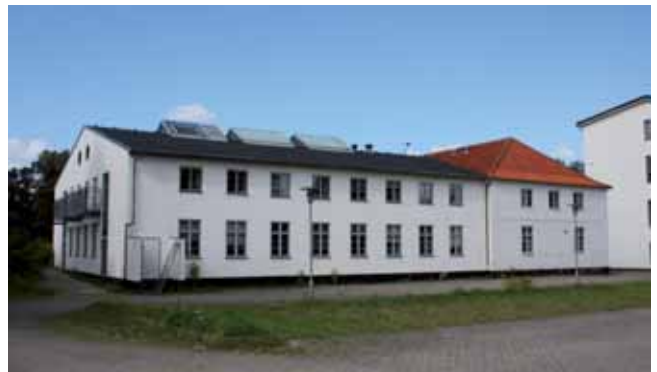
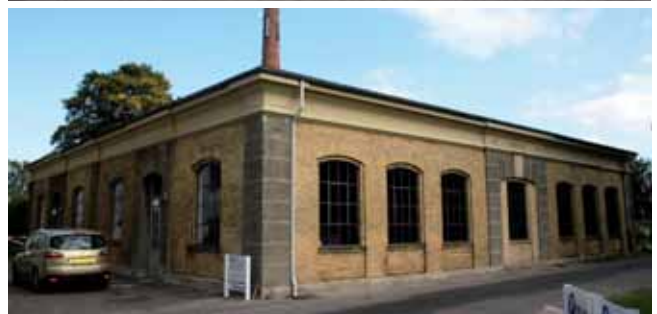
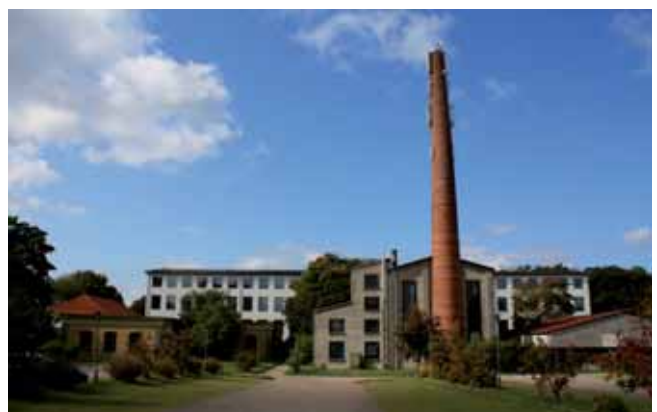
**Adresse:** Lyngsø Allé 3 (fortsat)  
Den Militære Klædefabrik

**Beskrivelse:** Overskæreri og tørrestue i fire plan i et modernistisk udtryk med taktfast facade med store støbejernsvinduer og tag dækket med tagpap. Indgår som tredje længe omkring gårdspladsen.

**Beskrivelse:** Farveribygning opført i to plan med afvalmet tag belagt med røde vingetegl. Facaden er opdelt af et vandret gesimsbånd og hjørnerne samt indfatningerne omkring dørene er refendfugede. Vinduerne er originale.

**Beskrivelse:** Nyere udvidelse af den oprindelige farveribygning. Bygningen er opført i to plan med heltag dækket med tagpap og rytterlys i kippen. Vinduerne er af nyere dato men passer fint til huset.

**Beskrivelse:** Farveri opført som vinkelbygning af gule sten med brændte fuger og udsmykket med indfatninger samt gesims af cementpuds. Taget er dækket med tagpap. Vinduerne er af støbejern.

**Beskrivelse:** Kedel og maskinhus af beton med store støbejernsvinduer og en høj markant skorsten af røde mursten.

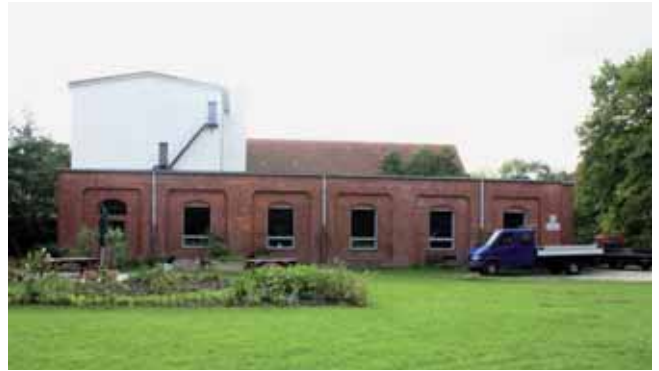
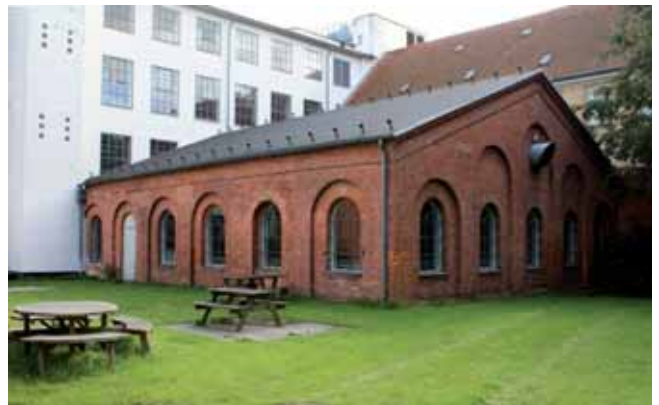
**Adresse:** Lyngsø Allé 3 (fortsat)  
Den Militære Klædefabrik

**Beskrivelse:** Valkeri opført af røde mursten med brændte fuger. Facaden er inddelt i seks vinduesfag som er placeret i murede nicher. Vinduerne er af nyere dato hvorimod dørparket er originalt.

**Beskrivelse:** Fuldmuret kedel- og maskinhus opført i røde mursten med brændte fuger. Vinduerne er originale og placerede i rundbuede nicher. Taget er af tagpap med flere rækker af uheldige udluftningsstudser.

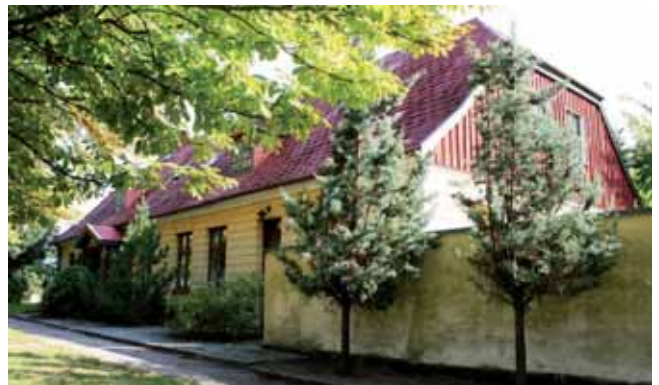
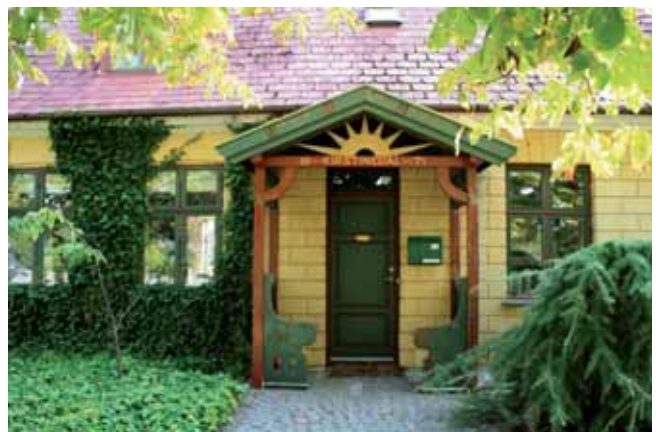
**Adresse:** Lærkevænget 18-20  
Kirstinedal

**Beskrivelse:** Dobbeltthus, som oprindeligt har været stuehus til gården Kirstinedal, hvis jorde blev udstykket til bebyggelsen Kirstineparken. Huset har halvvalmet tag lagt med røde fibercementplader. De to halvdele er temmelig forskellige idet den ene del har pudsede facader og gavl, hvorimod den anden del har kvaderpuds på facaden og træbeklædt gavl. Den midterste indgang har en dekoreret overdækning af træ med bænke. I tagfladen findes to kviste og adskillige ovenlysvinduer og i kippen to skorstene. Vinduerne er af nyere dato.

**Anbefalinger:** Bevaringsværdierne ved dette hus knytter sig især til dets kulturhistoriske værdi, men det har også arkitektonisk værdig med sit usædvanlige udtryk. Husets hovedform bør bevares og en mere homogen facade med en ensartet overfladebehandling ville styrke husets bevaringsværdi. Også døre og vinduer, samt tagfladen med kviste, skorstene og ovenlysvinduer bør harmonere med hinanden på begge halvdele.

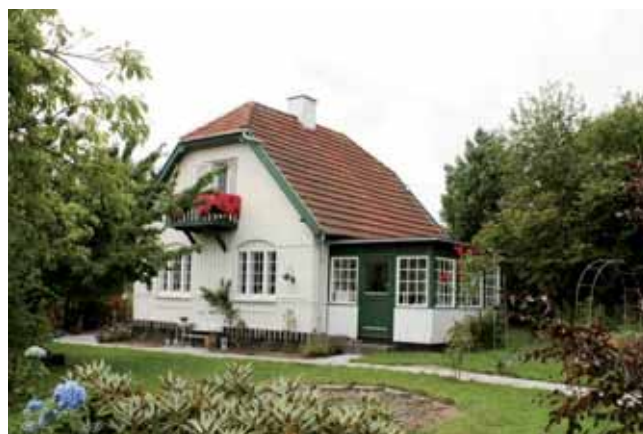
**Adresse:** Møllevvej 1B  
**Bevaringsværdi:** 3  
**Opført:** 1910

**Beskrivelse:** Muret villa med rødt teglhængt tag med halvvalm, og en skorsten centralt placeret i kippen. Huset er meget fint detaljeret med buer i murværket over de originale vinduer, og en udestue med fint profile-rede opsprossede vinduer.

**Anbefalinger:** Husets bærende bevaringsværdier knytter sig til hovedformen, den ubrudte tagflade med mørtel-rygning og skorsten, samt de originale fint profile-rede vinduer. Disse bør fortsat respekteres.

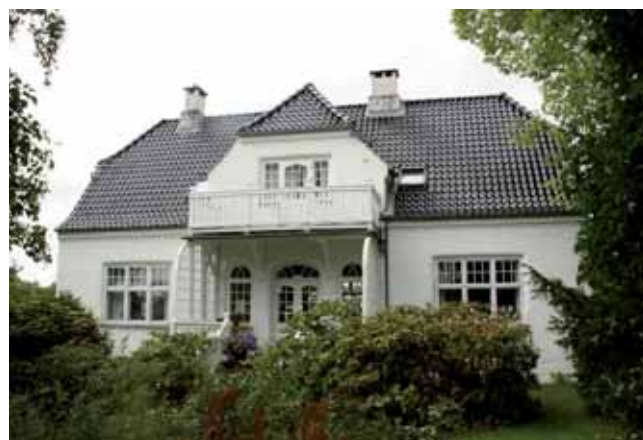
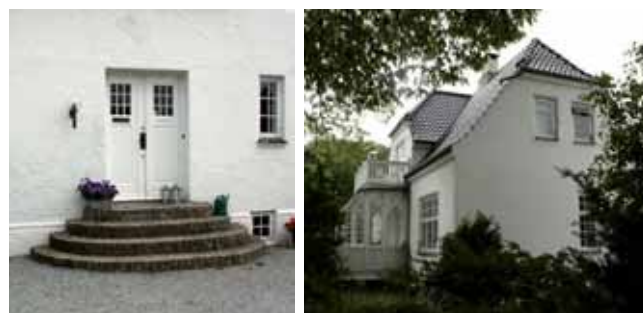
**Adresse:** Møllevvej 3B  
**Bevaringsværdi:** 3  
**Opført:** 1910

**Beskrivelse:** Fuldmuret, hvidmalet villa med nyere halvvalmet tag udført i sortglaserede vingeteg. Der er to skorstene i kippen, som er asymmetrisk placerede. Ellers symmetrisk facade mod gaden med en stor frontkvist, hvortil der er opført en veranda i stueplanet som bliver til en altan på førstesalen. Vinduerne er meget fint detaljeret med småt opsprossede overvinduer, og ved veranda og altan er der udført sirligt afrundede og fint forarbejdede vinduer og døre. Vindueshullerne er usædvanlige idet kanterne er afrundede og en ligeledes afrundet gesims danner overgang mellem tag og mur.

**Anbefalinger:** De usædvanligt fint forarbejde vinduer, og snedkerarbejdet i verandaens sider er vigtige karaktertræk ved dette hus, og bør fortsat bevares. Skorstenene i tegltaget bør også respekteres. Ovenlysvinduerne i tagfladen forekommer lidt uheldigt placeret, og formodes at være placeret således af funktionelle årsager. Tagfladen ville fremstå mere harmonisk hvis de blev flyttet lidt væk fra frontkvisten.

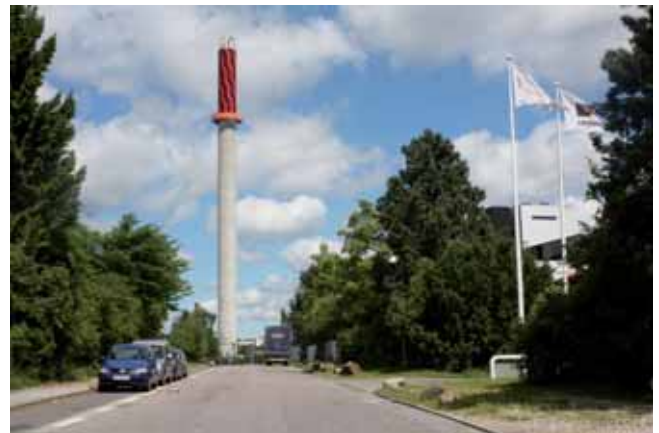
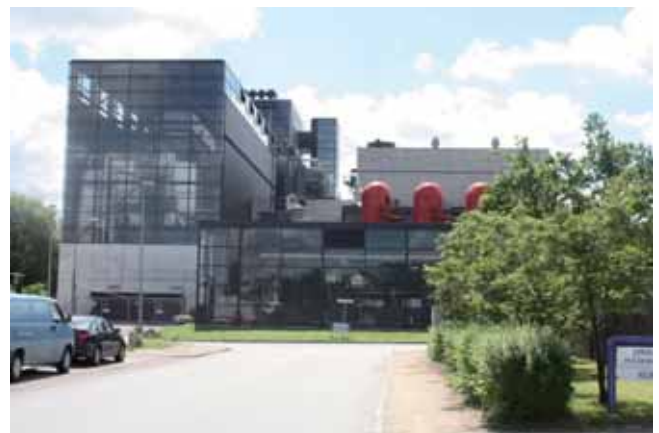
**Bebyggelse:** Nordforbrændingen I/S  
**Adresse:** Savsvinget 2  
**Arkitekt:** Gunnar Jensen og Finn Monier  
 Peter Dahlsgaard CUBO  
 (udbygning)  
**Bevaringsværdi:** 4  
**Opført:** 1969, 2000

**Beskrivelse:** Den arkitektoniske styrke ligger i de store vinduespartier der afslører værkets indre for de forbigående. Derudover udgør den udsmykkede skorsten et varetegn/landmark for hele området. Den røde farve går igen flere steder og har en god signalværdi.

**Anbefalinger:** En af de bærende arkitektoniske værdier ved anlægget er dets transparens. Det anbefales at dette tema bevares, sammen med det afdæmpede, præcise materiale- og farvevalg.

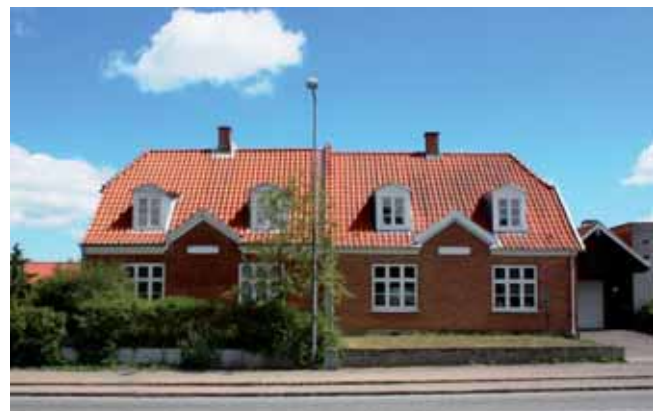
**Adresse:** Usserød Kongevej 50+52  
**Bevaringsværdi:** 4  
**Opført:** 1928 (50) og 1922 (52) (iflg. BBR)

**Beskrivelse:** Grundmuret dobbelthus i blank mur af røde sten og tag i røde vingetegl med halvvalm. Hver halvdel er symmetrisk opbygget med to vinduer og en centralt placeret frontispice i facaden, og hver del af tagfladen har to kviste samt en skorsten centralt placeret i den murede rygning. En hvidmalet gesims danner overgang fra mur til tag, og der er murede stik over de nyere vinduer. På Usserød Kongevej 50 er gesimsen på frontispicen fjernet og erstattet af sternbrædder i træ, og der er tilbygget en stor garage på siden af huset.

**Anbefalinger:** Husets flotte facader i blank mur, med den enkle og fine detaljering bør bevares, ligesom det fine markante tag med muret rygning og skorstene. Symmetrien i begge halvdele giver det samlede hus en rolig og harmonisk fremtræden der bør respekteres fremover. Det ville yderligere styrke husets bevaringsværdi om man reetablerede den murede gavlafslutning som ses på #52 og den murede gesims på frontispicen, ligeledes som på #52.

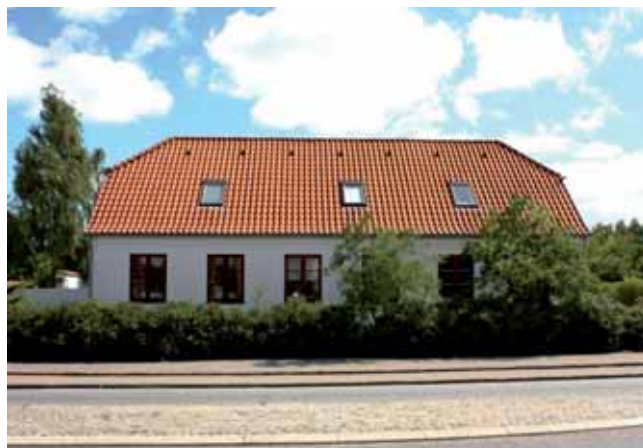
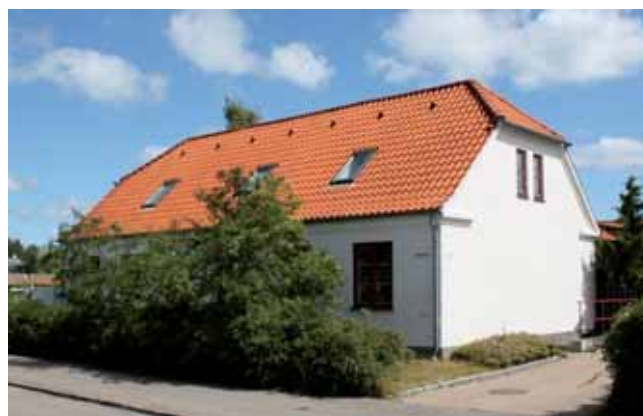
**Adresse:** Usserød Kongevej 54

**Beskrivelse:** Tidligere skolebygning opført i seks fag med teglhængt saddeltag med halvvalm. Enkel og taktfast facade, med nyere vinduer. En muret gesims danner overgang mellem mur og tag, og følger tagfoden rundt på gavlene.

**Anbefalinger:** Den klare sluttede form bør respekteres og den enkle harmoniske facadeopdeling. Husets bevaringsværdi ville kunne styrkes yderligere ved at reetablere skorstene i overensstemmelse med husets byggeskik.

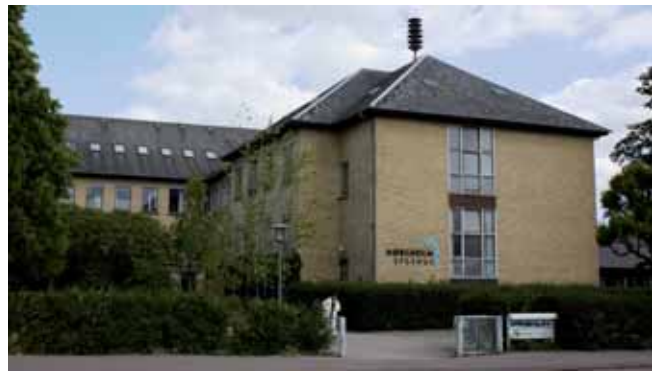
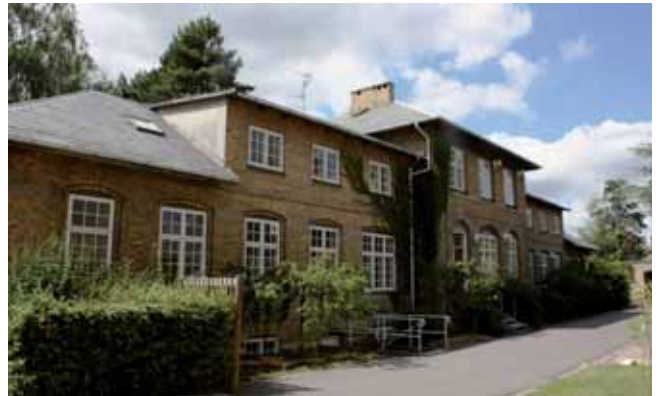
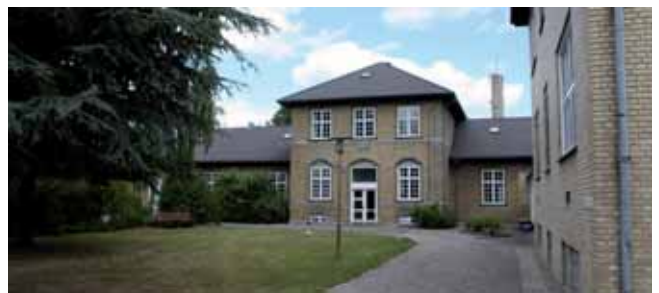
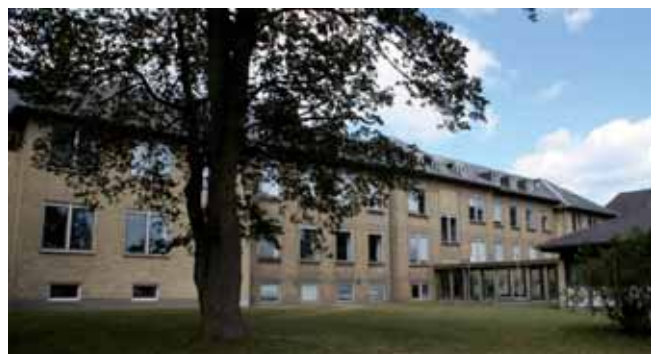
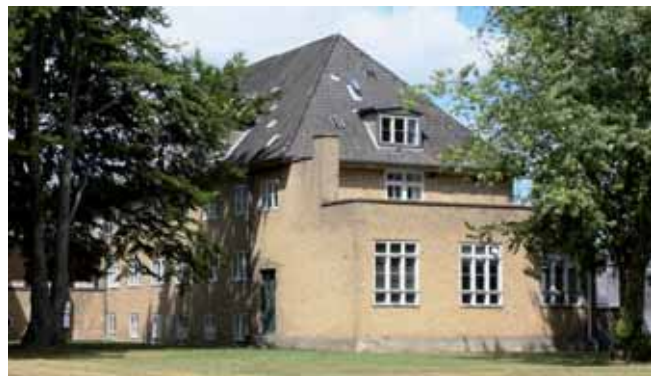
**Adresse:** Usserød Kongevej 102  
Hørsholm Hospital

**Samlet beskrivelse:** Hørsholm Hospital består af en gammel og en nyere del. Denne beskrivelse omhandler den ældre del. Fælles for den gamle del af anlægget er homogeniteten i det arkitektoniske udtryk og materialeholdning, dog stadig med klart aflæselige forskellige i tid. Komplekset er opført i gult murværk med helvalmede tage af fibercement.

**Beskrivelse:** Den ældste del af hospitalet er kendetegnet ved en meget rig håndværksmæssig detaljering. Murværket har brændte fuger, relieffer og pudsudsmykninger omkring vinduerne, samt pudsede gesimsbånd. De tre midterste fag i facaden er fremskudt og danner indgangsparti. Vinduerne er originale trævinduer med glas lagt i kitfals. Bygningen har en tvilling som ligger overfor, og sammen med hovedbygningen og et mindre udhus danner de et meget fint gårdrum.

**Beskrivelse:** Den nyere hovedbygning er et stort T-formet hus i to etager med høj kælder og udnyttet tagetage, opført i gule mursten med store vinduesåbninger og tag i fibercementplader. Den midterste del er ældre men er ud- og ombygget til dens nuværende form. Huset fremstår med rene flader i facaderne, vinduer uden sprosser og, på nær en smule reliefvirkning i midterdelen, uden særlig udsmykning.

**Beskrivelse:** Dette afsnit er i en stram og saglig arkitektur med et stort tag i tegl, med valm og kviste. De enkle facader fremstår i blank gul mur med stik over de fine originale vinduer.

**Anbefalinger:** Facaderne bør fortsat bevares i blank mur, og de gennemgående tagformer med ensartet hældning og valm bør også respekteres. Detaljeringen i den ældste del, tillige med de originale vinduer, er vigtige for anlæggets samlede identitet, og skal bevares og løbende vedligeholdes.

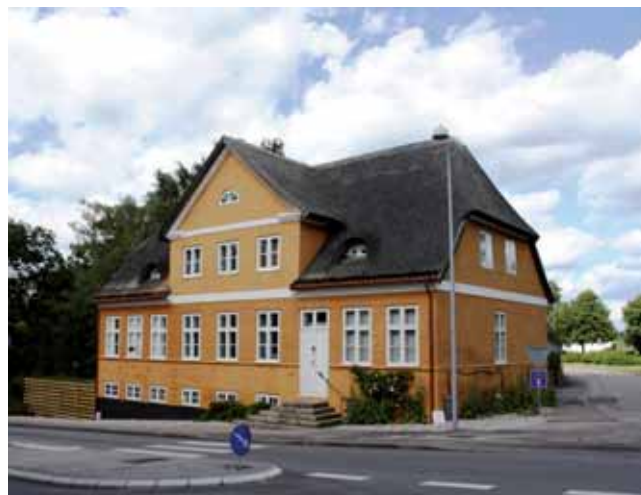
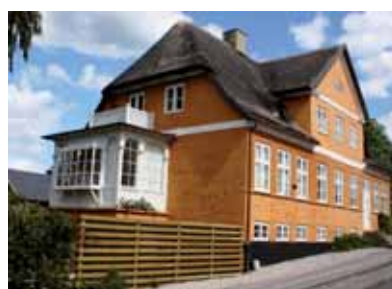
**Adresse:** Usserød Kongevej 120  
Den Tidligere Lægebolig

**Beskrivelse:** Tidligere lægebolig opført som funktionærbolig til Den Militære Klædefabrik. Stråttækt hus i ni fag med stor centralt placeret frontkvist i tre fag. Derudover to rundbuede kviste. Huset er udsmykket med hvidmalede gesimser og murværk udført med Hamborgfuger. Originale vinduer og døre, og tagrender i kobber.

**Anbefalinger:** Huset er fredet, og bør fortsat bevares med udgangspunkt i det nuværende udtryk.

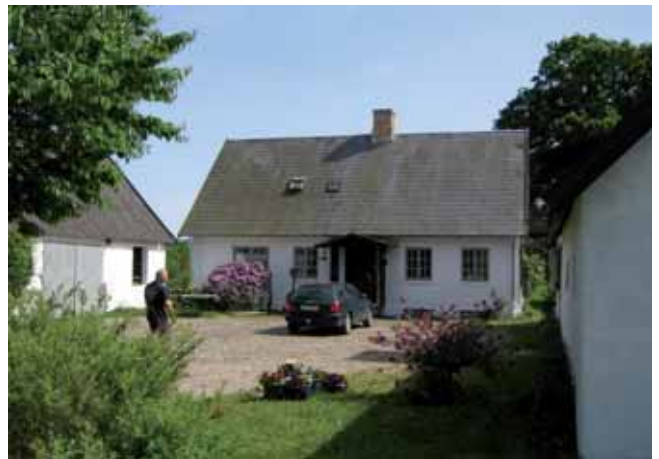
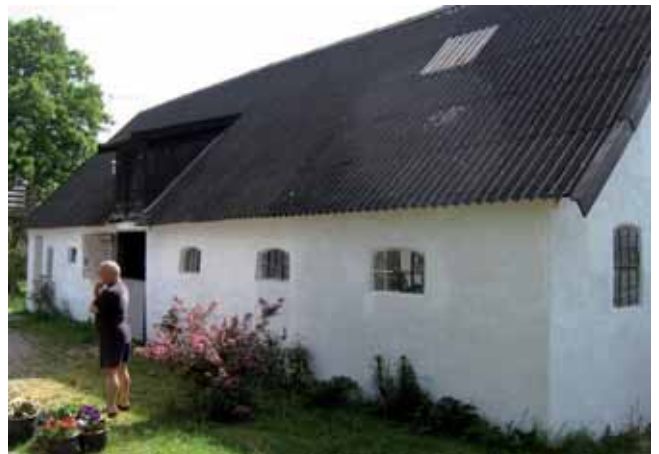
**Adresse:** Agiltevej 15  
**Bevaringsværdi:** 4  
**Opført:** 1880

**Beskrivelse:** 3-længet husmandssted, med stuehus, stald og lade. Det murede stuehus har fem fag, med symmetrisk opbygget facade, og et lille halvtag over indgangen. Taget er lagt med naturskifer og har en skorsten centralt placeret i kippen. Staldbygningen har fine originale støbejernsvinduer.

**Anbefalinger:** Bevaringsværdien knytter sig især til det 3-længede anlæg som samler sig omkring gårdrummet, derfor bør de tre bygninger bevares som en helhed, så de fortsat danner rum omkring gårdspladsen. Den enkle facade på stuehuset og taget i natur skifer bør også bevares.
