## **Ændring af Lokalplan 143 – Bevaring i Hørsholm Kommune**

## Lokalplan 143

Bevaring i Hørsholm Kommune

Lokalplanen er udarbejdet af Hørsholm Kommune, Center for Plan og Miljø, i samarbejde med NIRAS Planlægning. Hørsholm Egnsmuseum har bidraget med udarbejdelsen af afsnittet i redegørelsen om områdernes historie.

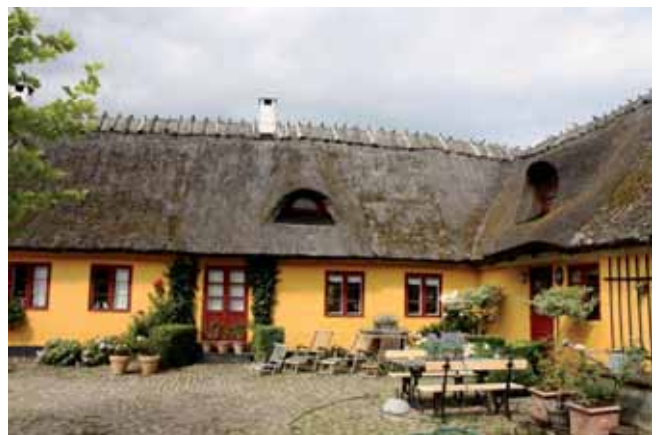
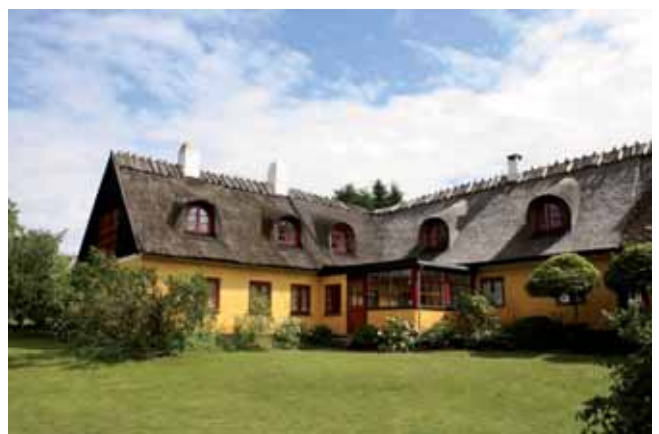
**Adresse:** Agiltevej 17-19  
 Agiltegaard  
**Bevaringsværdi:** 3  
**Opført:** 1877

**Beskrivelse:** Stor 4-længet stråtagt gård med flere velbevarede sidebygninger. Et større kompleks som udmærker sig ved en meget høj grad af originalitet og vedligehold. Anlægget er kendetegnet ved de fire længer, der samler sig omkring en fin brolagt gård. På havesiden findes en tilbygning til med en fin lille havestue. Alle bygninger står med pudsede og gulkalkede facader, med et hvidt gennemgående gesimsbånd, og rødmalede vinduer, som næsten alle er originale. Stråtaget har mange fine kviste, og adskillige hvidmalede skorstene i kippen. I portåbningen er der synligt bindingsværk. Et meget stemningsfuldt anlæg som ligger flot i landskabet.

**Anbefalinger:** Anlægget bør bevares som det er, og løbende vedligeholdes. De originale vinduer og stråtaget med skorstene, er især vigtige for det samlede udtryk. Homogeniteten i farvesætningen af det samlede anlæg bør også fortsættes. Man bør fortsat understrege forskellen mellem stuehus og udlænger mht. vinduer, kviste m.m.

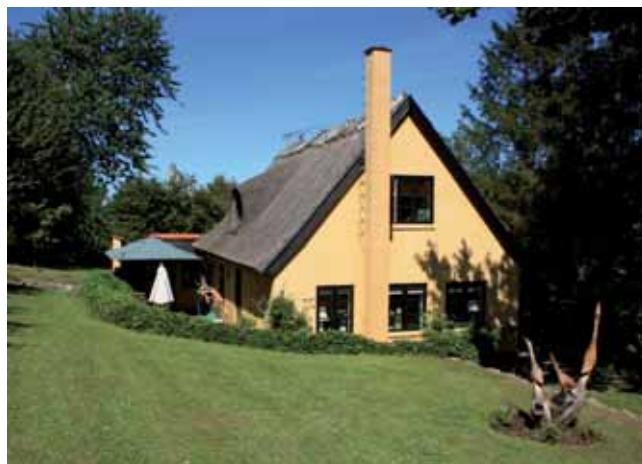
**Adresse:** Bloustrødvej 4  
**Bevaringsværdi:** 4  
**Opført:** 1870

**Beskrivelse:** Lille stråttækt hus med mindre sidebygning. Det stråttækte tag har en kvist på havesiden. I husets gavl er en fritstående høj og slank skorsten placeret. En savsnitsgesims danner overgang mellem mur og tag. Huset har nyere vinduer og døre med opsprosninger.

**Anbefalinger:** De bærende bevaringsværdier for dette hus, er den klare enkle form på bygningskroppen og det stråttækte tag med den fine lille opskalkning. Ville man yderligere styrke husets bevaringsværdi, kunne man undersøge om huset oprindeligt har haft en skorsten i taget, i stedet for den nyere skorsten, der er fremmed for denne bygningstype. Endvidere kunne man isætte vinduer i traditionel udførsel med kitfals og enkeltlags glas.

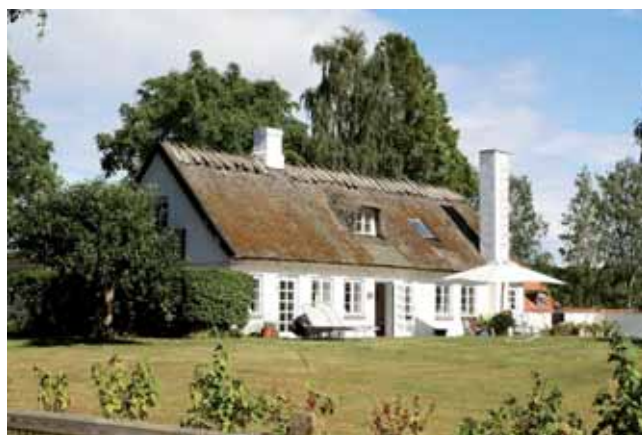
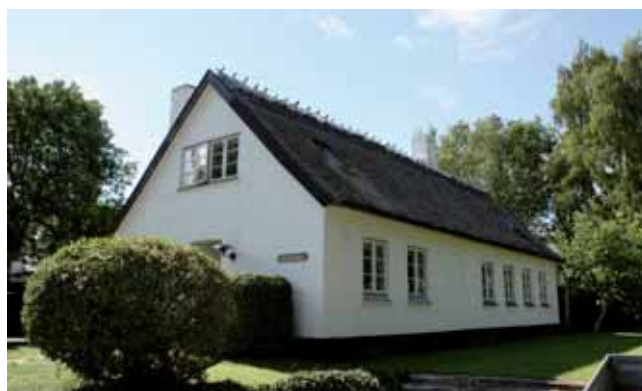
**Adresse:** Donsevej 15  
 Donsehus  
**Bevaringsværdi:** 4  
**Opført:** 1877

**Beskrivelse:** Længehus med stråtag. Facaderne fremstår hvidmalede, med sortmalet sokkel, og har mod gaden en taktfast vinduesinddeling i syv fag, hvoraf den ene muråbning er blændet. Mod haven sidder vinduerne tættere, og der er to havedøre. Lidt usædvanligt, findes indgangen i gavlen. En skorsten i muren mod haven er tilføjet senere. Overgangen mellem tag og mur, formidles fint af en savsnitsgesims. Vinduerne er fine originale trævinduer med kitfals, og taget har en kvist mod havesiden. På tagfladen mod vejen, er to ovenlysvinduer.

**Anbefalinger:** Huset bør bevare det karaktergivende stråtag og de originale vinduer, ligesom skorstenen i tagets kip er vigtig at bibeholde. Ville man yderligere styrke husets bevaringsværdi, kunne man isætte havedøre som svarer mere til husets alder og stil. Desuden kunne man erstatte ovenlysvindue med en enkel kvist og flytte skorstenen til kip.

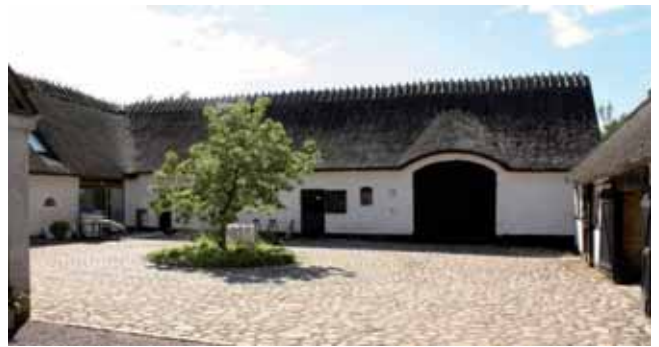
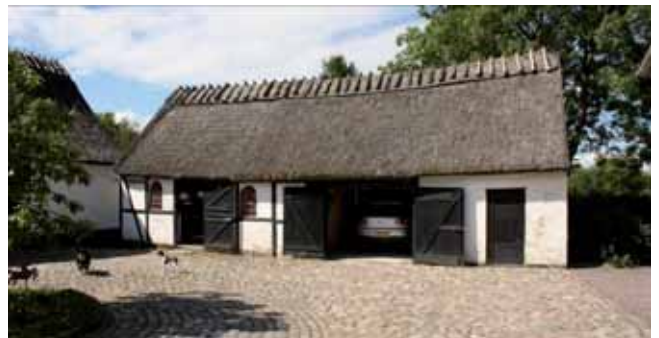
**Adresse:** Donsevej 17  
Stengaardsminde

**Beskrivelse:** Oprindeligt 3-længet, nu 4-længet gård, hvoraf det seneste stuehus er fra 1980. Det er et muret hus med tegltag og facader med tilbagetrukne relief-flader. De 3 oprindelige længer, der ligger omkring en fint brolagt gård, har stråtag, og "garagebygningen" har desuden opstregt bindingsværk. Staldbygningen har en stor port som foroven slutter i en bue, der går op i stråtaget. De originale vinduer er bevaret, og den ene længe, som er sammenbygget med stuehuset, har et ovenlysvindue i taget. Den tidligere aftægtsbolig indgår nu som del af stuehuset til beboelse.

**Anbefalinger:** De stråttækte længer med de mange originale vinduer bør bevares. Den måde hvorpå portens bue optages i tagfladen er et flot arkitektonisk element der bør respekteres. Overfladebehandlingen i beboelselængen fremstår lidt fremmed, og bør ensartes med de to øvrige gamle længer.

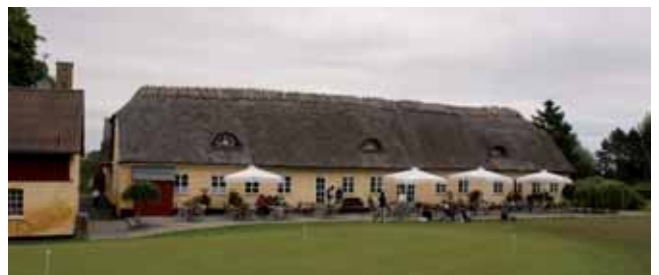
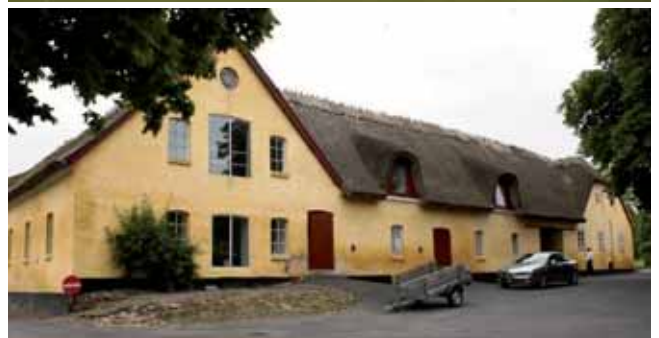
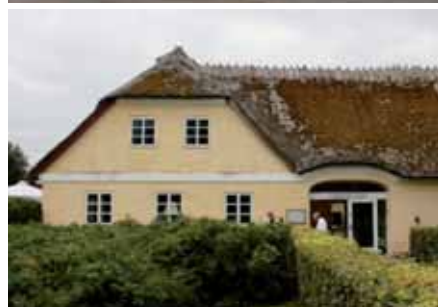
**Adresse:** Grønnegade 1

**Beskrivelse:** 4-længet stråttækt gård med sidebygning, nu omdannet til Golfklub. Selvom gården er blevet omdannet til golfklub med forskellige faciliteter og restaurant, er mange originale elementer bevaret, bl.a. en del vinduer i både træ og støbejern, samt stråttækte kviste og læsseluger i tagfladerne. Dog er ingen skorstene bevaret. Alle fire længer er udsmykket med en hvidkalket gesims, som yderligere detaljeres omkring indgangene.

**Anbefalinger:** Man bør fortsat bevare så meget som muligt af de oprindelige bygningsdele. Især de meget smukt forarbejdede støbejernsvinduer må respekteres. De gulkalkede overflader og stråtaget bør også bevares.

Enkelte af ombygningerne forringer kompleksets bevaringsværdi, heriblandt et rytterlys i kippen på den ene længe: Ved en evt. kommende reovering ville en undladelse af dette, og ligeledes en reetablering af de oprindelige skorstene, yderligere styrke husets bevaringsværdi.

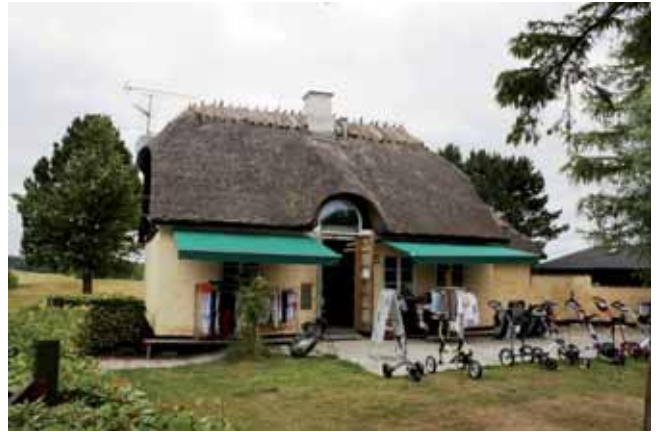
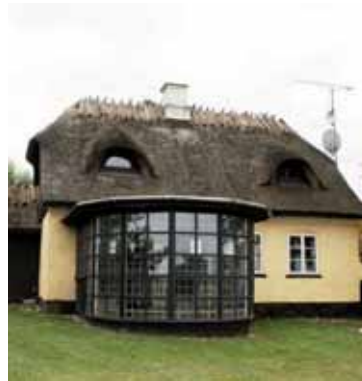
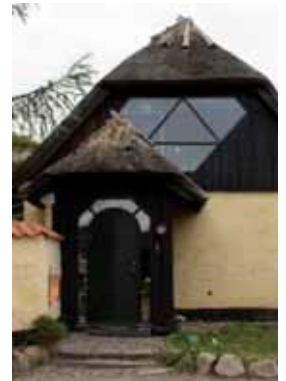
**Adresse:** Grønnegade 3  
**Bevaringsværdi:** 4  
**Opført:** 1877

**Beskrivelse:** Dette lille stråtækte hus er indrettet til butik ifbm. golfklubben, og en dominerende glas-tilbygning er i den forbindelse bygget til. Huset står på en kampestenssokkel, og har originale trævinduer. Taget er udført med halvvalm og en skorsten placeret centralt i kippen. Mod golfbanen er to tagkviste og på forsiden går en bue over døren op i tagfladen. Den ene gavl rummer et særpræget vinduesparti og et mindre stråtækt indgangsparti.

**Anbefalinger:** Huset bærer præg af omdannelsen til butik, men har, i stil med hovedbygningen ovenfor, bevaret en del originale elementer. Det drejer sig hovedsagligt om taget med skorsten og kviste, samt vinduerne. Disse bør fortsat bevares, ligesom det bemærkes at huset, ved en evt. kommende ændring i dets funktion, vil kunne tilbageføres til dets oprindelige udtryk.

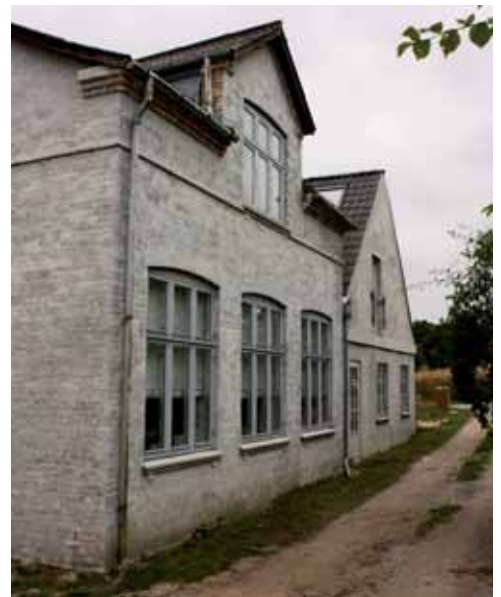
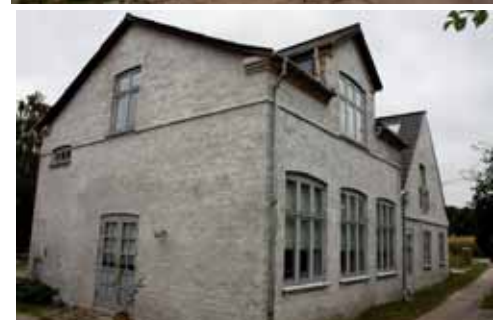
**Adresse:** Grønnegade 9B  
**Bevaringsværdi:** 4  
**Opført:** 1898

**Beskrivelse:** Muret hus, med stor frontkvist, og saddeltag i bølgeplader. Der er murede stik over vinduer og døre, som er af nyere dato. Huset er udsmykket med en muret gesims i overgangen mellem tag og mur, samt et enkelt vandret bånd i niveau med underkanten af vinduerne på første sal. De murede profilerede sålbænke er også karakteristiske. Grønnegade 9B består dels af dette hus, og dels af halvdelen af et dobbelthus, Grønnegade 9A+9B, som ligger vinkelret med dette, langs med Grønnegade. Huset har oprindeligt stået med synlige mursten og den nuværende vandskuring er fremmed for et hus af denne type og alder.

**Anbefalinger:** Bevaringsværdien knytter sig her især til husets kulturhistoriske værdi som tidligere landsbyskole. Detaljerne i murværket og ved sålbænkene vidner om den håndværksmæssige omhu der er lagt i huset, og disse bør fortsat respekteres. Ved en evt kommende udskiftning af taget, ville et tegtag bidrage til homogeniteten i det samlede kompleks, og svare bedre til husets størrelse og tidligere status.

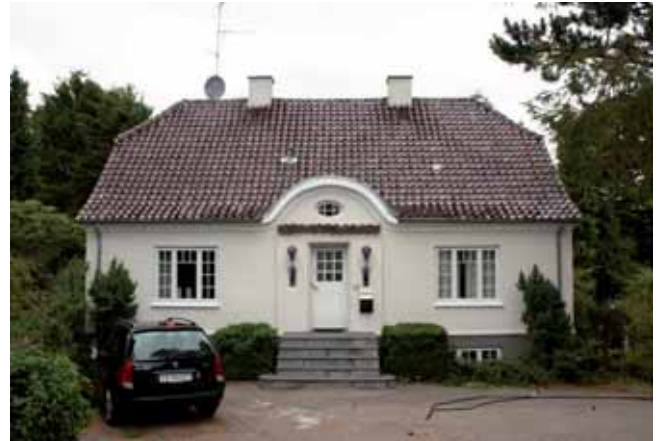
**Adresse:** Grønnegade 13  
**Bevaringsværdi:** 3  
**Opført:** 1915

**Beskrivelse:** Symmetrisk villa i lys puds med brune glaserede tegl på det halvvalmede saddeltag. Det let fremtrukne indgangsparti har et flot ellipseformet vindue over døren, og afsluttes foroven af en bue, der går op i tagfladen. I kippen er to skorstene bevaret. Overgangen mellem mur og tag formidles af en trukket gesims, som følger buen rundt på en meget fin måde. Huset står på en høj sokkel med vinduer til kældereta-ge. Vinduerne er originale, og i en lidt usædvanlig ud-førsel med en stor rude i midten, og små ruder for-oven og i siden. Hoveddøren er dog af nyere dato. Indgangspartiet har siden sidste registrering i 1999 fået en ny klædelig trappe.

**Anbefalinger:** Tegltaget udført med muret ryg-ning og opskalkning, og de særdeles fint forarbejdede originale vinduer, er håndværksmæssige træk som fort-sat bør bevares. Skorstene er også vigtige for husets fremtoning, og bør også forblive, evt. i traditionel ud-formning med sokkel, skaft og gesims.

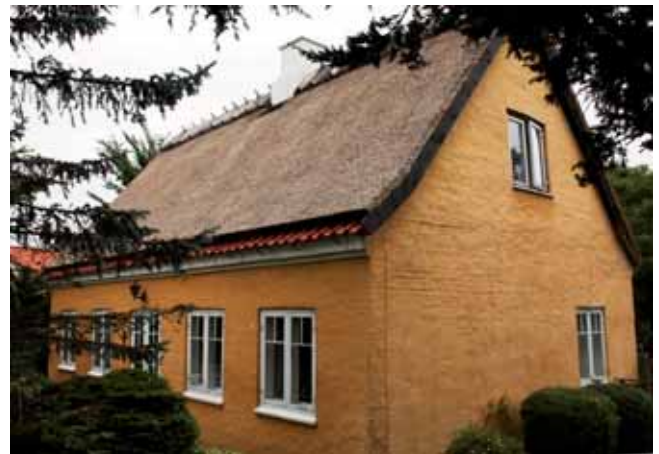
**Adresse:** Grønnegade 19  
**Bevaringsværdi:** 3  
**Opført:** 1890

**Beskrivelse:** Fint lille stråtagt hus i fem fag med symmetrisk facade med en havedør af nyere dato på midten, og en skorsten centralt placeret i kippen. Stråtaget afsluttes forneden med en enkelt række tegl-sten, og overgangen til muren formidles af en muret hvidkalket gesims. Vinduerne er de originale trævinduer med kit-fals, og en meget fin opsprosnings i overvin-duerne.

**Anbefalinger:** Huset bør bevares som det er, og løbende vedligeholdes. Både stråtaget med den lille opskalkning, skorstenen og de originale vinduer er vigtige elementer, som fortsat bør bevares, ligesom husets enkle klare form bør opretholdes.

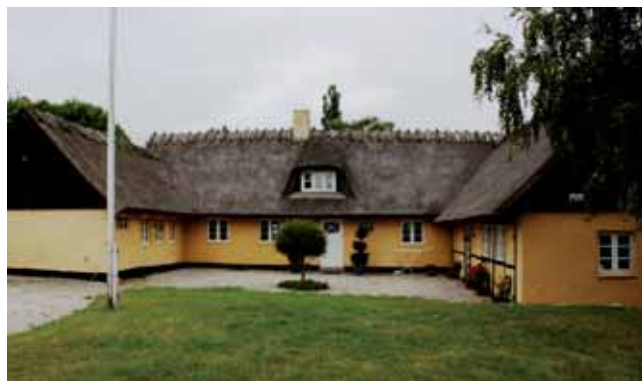
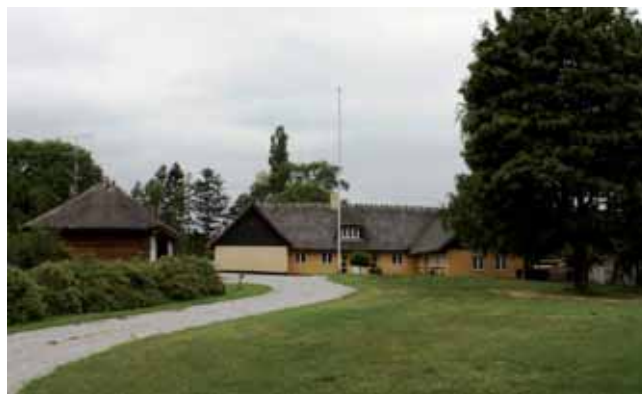
**Adresse:** Grønnegade 20

**Beskrivelse:** 3-længet stråtækt landhus med pudse gule facader og sortmalet sokkel. Dørene er af nyere oprindelse, og vinduerne er nyere termoruder, dog udført med hjørnebånd som i de originale vinduer. Gavlene er beklædt med sortmalet lodret bræddebeklædning. Der er også opført en stor stråtækt garage tæt ved huset.

**Anbefalinger:** De bærende bevaringsværdier er især knyttet til den tre-længede struktur, og det fine gårdrum de danner. Tillige er stråtaget med kragetræer og skorstene vigtige. Vinduerne kunne ændres til oprindelig udførelse med enkeltlag-glas lagt i kitfals og indvendige koblede rammer eller en forsatsløsning, hvis man ville styrke husets bevaringsværdig yderligere. Kvisten virker i kraft af sin størrelse en anelse dominerende.

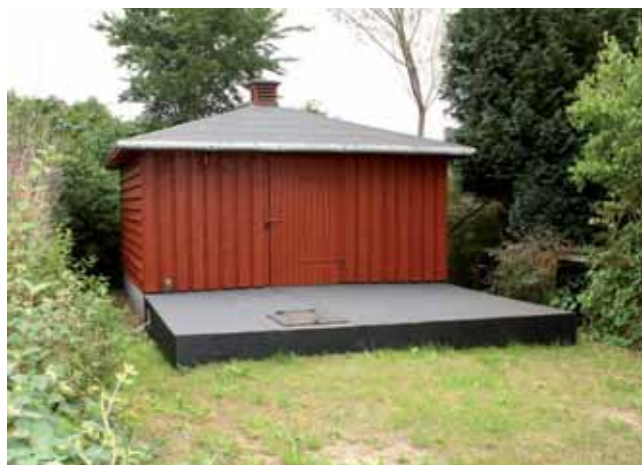
**Adresse:** Grønnegade 23

**Beskrivelse:** Beskeden vandværksbygning med rødmalet bræddebeklædning, og pyramideformet tag med tagpap og en udluftning i kippen.

**Anbefalinger:** Bygningen har fortællerværdi som lokalt vandværk, og bør fortsat bevares som den er.

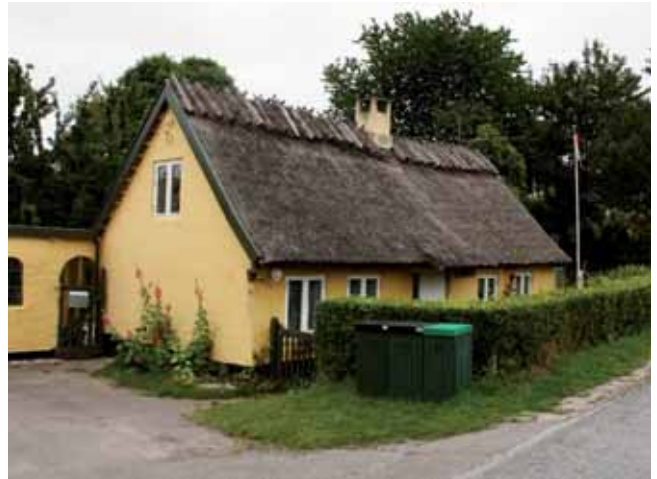
**Adresse:** Grønnegade 25A  
**Bevaringsværdi:** 3  
**Opført:** 1877

**Beskrivelse:** Fint og enkelt stråttækt længehus som er en tidligere smedje. Huset er opført i fem fag med en skorsten centralt placeret i kippen og et lille udhæng i stråtaget over hoveddøren. Døre og vinduer er af nyere dato. Facaderne fremstår pudsede og gulkalkede, med sortmalet sokkel.

**Anbefalinger:** Husets beskedne størrelse og den uspolerede tagflade med skorstenen, samt den enkle opdeling af facaden bør opretholdes. Dørpartiet med sidevinduet er fremmed for denne bygningstype, og husets bevaringsværdi ville kunne styrkes yderligere ved en evt. kommende renovering, ved at isætte dørparti og vinduer, som i stil og udførsel passer bedre til husets alder og byggeskik. Det vil i dette tilfælde være en 2-fløjet symmetrisk fyldningsdør med bred gående ramme, og opsprossede trævinduer med glas lagt i kitfals. Se henvisninger.

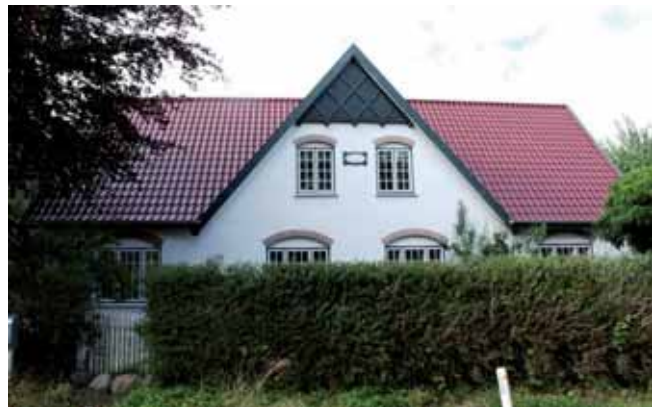
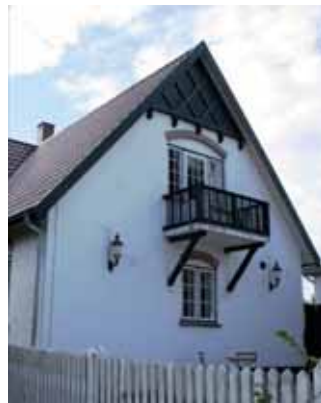
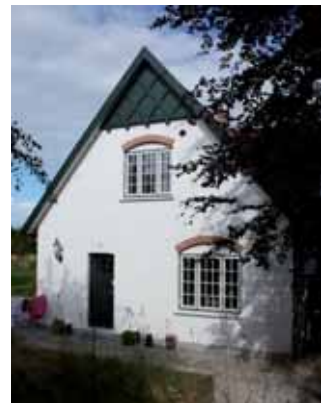
**Adresse:** Grønnegade 29  
 Bakkehuset  
**Bevaringsværdi:** 3  
**Opført:** 1909

**Beskrivelse:** Muret villa med markant frontkvist mod vejen. Huset er udvidet med en tilbygning til venstre for frontkvisten, som har gjort huset symmetrisk omkring midten. Der er også lagt nyt tag. Overalt er huset rigt detaljeret med murede buer over vinduerne, og udskæringer i træværket. På gavlen mod indkørslen er en altan, der er understøttet af udskårne træbjælker, som hviler på konsoller i murværket. Vinduerne er traditionelle trævinduer med enkeltlag-glas lagt i kitfals.

**Anbefalinger:** De håndværksmæssige detaljer er i dette hus usædvanligt fine, og bør fortsat bevares. Både vinduerne og tilbygningen er forbilledlige i den måde hvorpå de elementer, som er karakteristisk for huset, er ført videre i det nye, helt ned i detaljen.

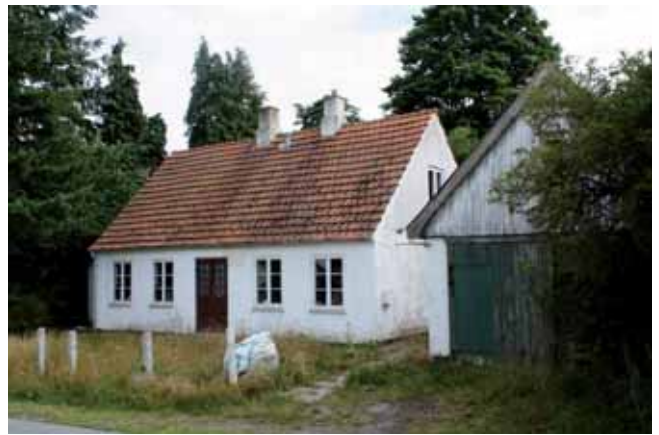
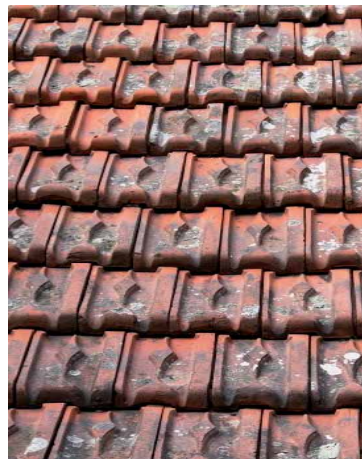
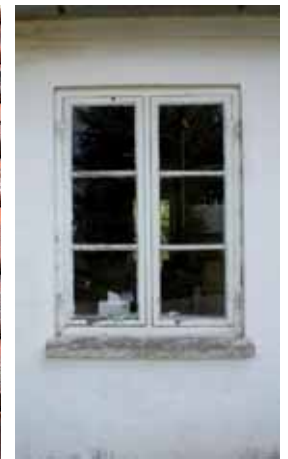
**Adresse:** Grønnegade 32  
**Bevaringsværdi:** 3  
**Opført:** 1870

**Beskrivelse:** Fint mindre murstenshus i fem fag med saddeltag af røde falstagsten, hvori der er præget et rombeformet mønster. I rygningen på taget er bevaret to skorstene, og på bagsiden findes en tagkvist. Symmetrisk opbygget facade med dør i midten. Enderne og indgangspartiet på gadefacaden er markeret ved at murværket er trukket en anelse frem. Vinduerne er originale kitfalsvinduer. Til huset hører også en muret garage-bygning.

**Anbefalinger:** Huset danner sammen med garagebygningen en fin lille helhed, og bør i sin hovedform bevares. De meget specielle og smukke tagsten bør også fortsat bevares sammen med skorstenene og de originale vinduer.

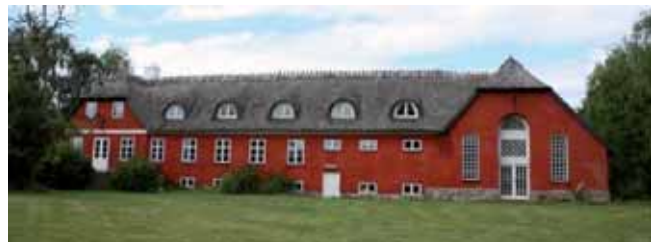
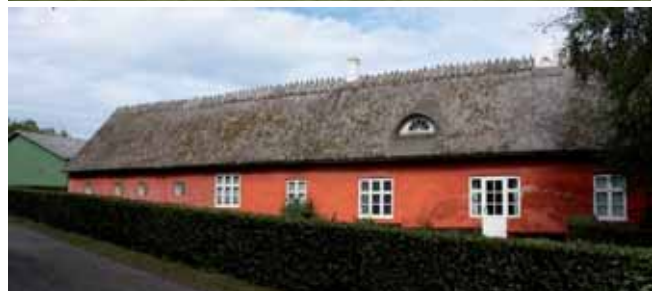
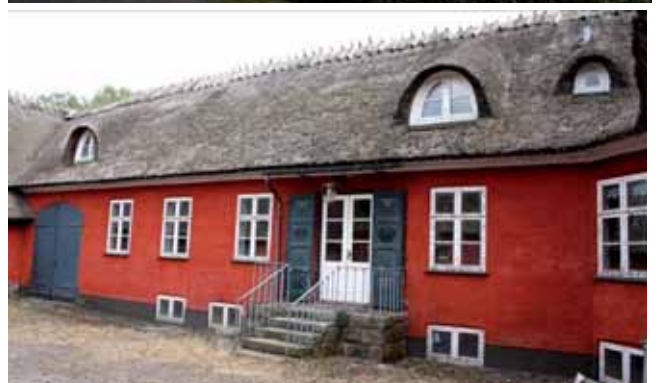
**Beskrivelse:** 4-længet stråtagt gård, med pudsede røde facader og sortmalet sokkel. Vinduerne er hvidmalede og døre og porte ind mod gården er malet blå. Længerne er ombygget til kontorer, og har derved fået en del nye vinduer og døre. Enkelte originale vinduer er dog bevaret, især en del staldvinduer af støbejern. Særligt markant er ombygningen af gavlen på den tidligere lade. Stuehuset er opført på en kampestenssokkel, og en stentrappet fører op til et flot indgangsparti med fine blåmalede fyldningsdøre. Stråtaget har en del kviste, og skorstenene i kippen.

**Anbefalinger:** De originale bygningsdele, som vinduer, stråtaget og skorstenene bør fortsat bevares, ligesom det fine indgangsparti bør respekteres. Anlægget bærer præg af ombygningerne og bevaringsværdien kunne styrkes yderligere ved at isætte vinduer og døre der i stil og udførelse er mere i overensstemmelse med gårdens alder og byggeskik. Man bør fremover søge at bevare forskelligheden mellem det oprindelige stuehus med store vinduer, og udlængerne med små vinduer og ubrudte tagflader.

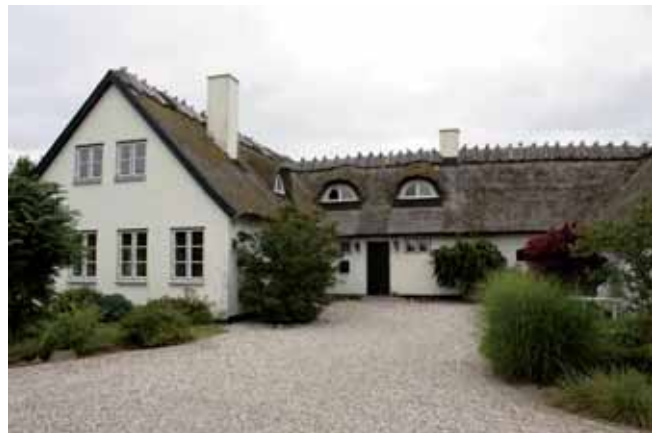
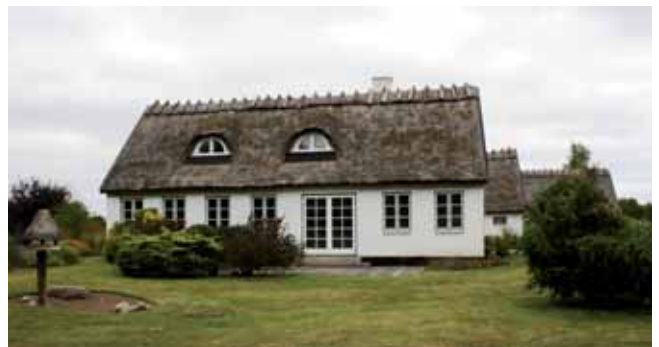
**Adresse:** Havedamsvej 2  
**Bevaringsværdi:** 4  
**Opført:** 1920

**Beskrivelse:** 3-længet stråtækt gård med tilhørende stråtækt garagebygning. Facaderne er kalkede hvide, og der er sortmalet sokkel med stedvist synlige kampesten. Taget har flere små og enkle kviste og tre skorstene, heraf to i kippen og en i tagfladen. Vinduerne er af ældre dato, med glas fastgjort med glaslister frem for kit. I staldbygningen findes de oprindelige støbejernsvinduer bevaret.

**Anbefalinger:** De bærende bevaringsværdier er knyttet til det trelængede anlæg med homogene stråtækte tagflader. Tagfladerne bør fortsat friholdes for ovenlysvinduer. Skorstenen i tagfladen er fremmed for denne bygningstype og en placering i kippen kunne styrke husets bevaringsværdi yderligere. Endvidere ville man i forbindelse med en evt. vinduesrenovering styrke bevaringsværdien ved at fastgøre vinduesglassene med kitfalse.

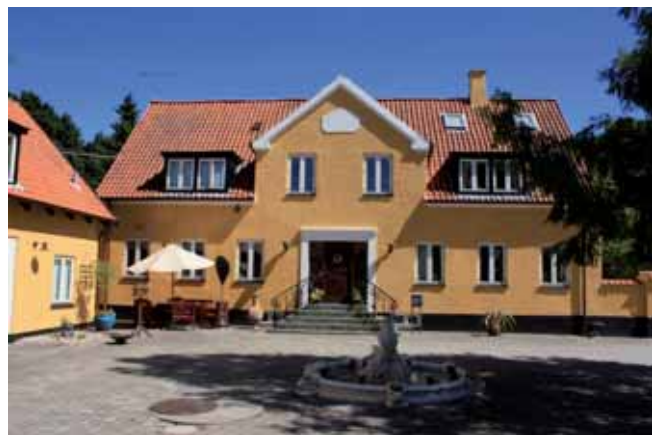
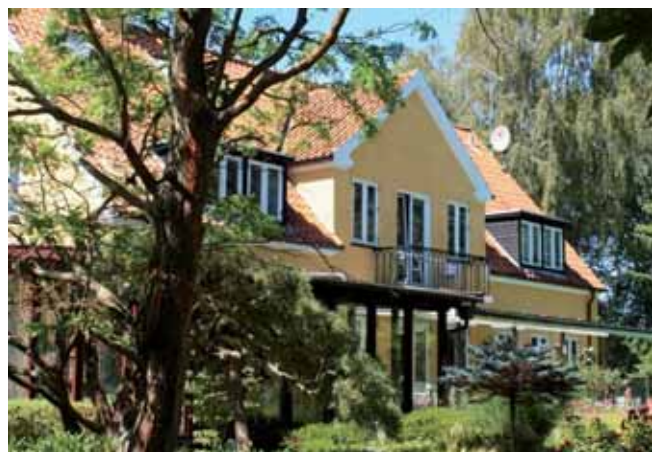
**Adresse:** Hvedehavevej 1  
 Lille Hvedehavegaard  
**Bevaringsværdi:** 4  
**Opført:** 1920

**Beskrivelse:** 3-længet anlæg omkring et fint gårdrum med en lille fontæne. Tagene er lagt med røde vingetegl, og har karakteristiske taskekviste med sort bræddebeklædning. Facaderne står pudsede og gulmalede med sortmalede sokler. Stuehuset har en stor frontkvist på begge sider. Facaden mod gården er symmetrisk omkring midten, dog er der kun skorsten i den ene side. En hvidmalet gesims danner overgang fra mur til tag. Vinduer og døre er af nyere dato.

**Anbefalinger:** Anlæggets bærende bevaringsværdi er knyttet til det firelængede anlæg omkring gårdrummet, samt til bygningernes hovedform med røde tegltage. Indgangspartiet med blyndfattede ruder fremstår fremmed for husets alder og byggeskik, og bevaringsværdien kunne ved en evt. kommende renovering styrkes ved at isætte et dørparti, der var i større overensstemmelse med husets alder og byggeskik.

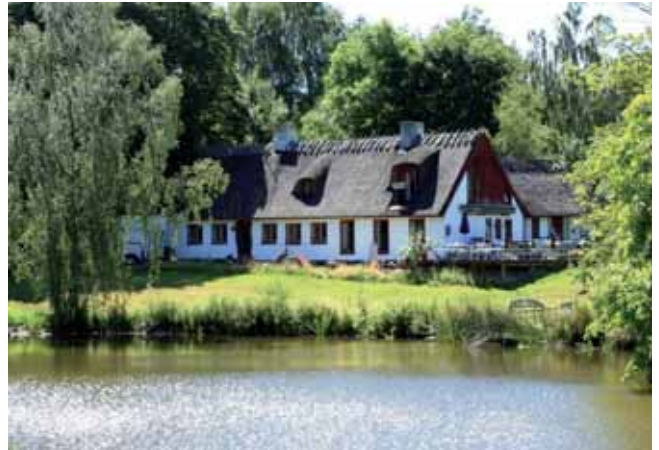
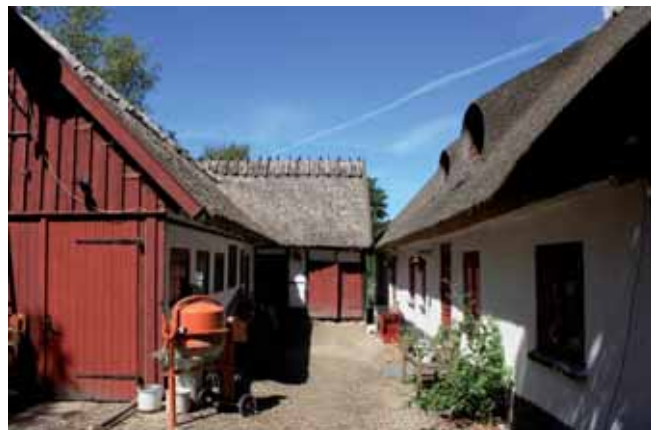
**Adresse:** Hvedehavevej 3  
**Bevaringsværdi:** 4  
**Opført:** 1850

**Beskrivelse:** Hvidkalket landhus med to tætliggende udlænger i bindingsværk. Bygningerne er hvidkalkede og har stråtag, med to skorstene i kip og kviste på stuehuset. Den ene kvist er omdannet til en altan. Huset har en meget naturskøn beliggenhed lige ned til en sø, og mod søen har huset fået isat nogle nye store vinduer. De øvrige vinduer er originale.

**Anbefalinger:** Det lille samlede anlæg med det meget intime rum mellem stuehuset og udlængerne er særligt karakteristisk ved dette hus, og bør bevares. Ligeledes bør stråtaget med kragetræer og skorstene samt de originale vinduer respekteres. Huset bærer præg af ombygninger, men det oprindelige hus er stadig aflæseligt. Man forstår ønsket om at udnytte udsigten mod søen, dog er gavlen med terrasse, altanen i tagfladen og de store vinduer fremmede for denne bygnings-type, og den høje bevaringsværdi er knyttet til det oprindelige hus.

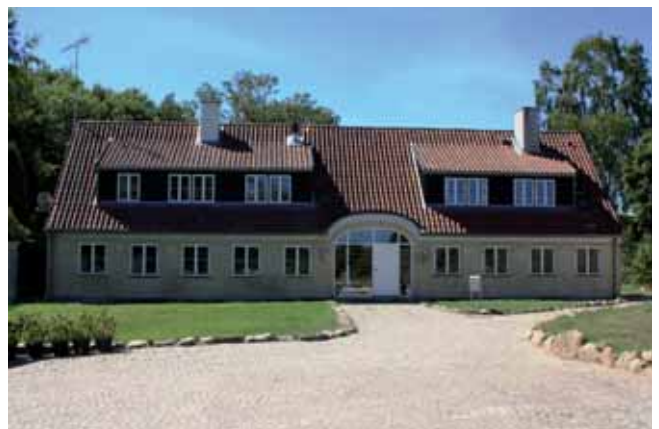
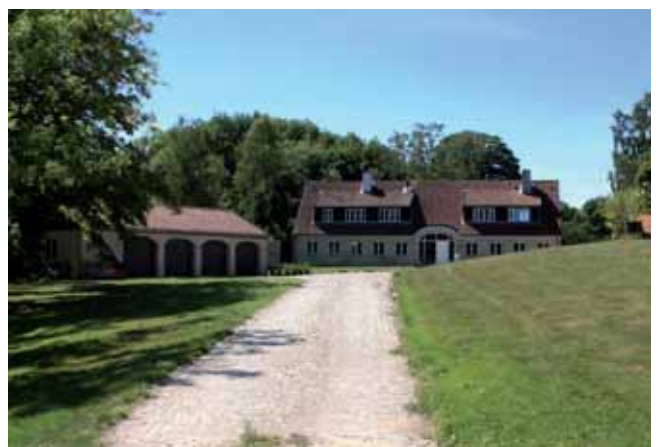
**Adresse:** Hvedehavevej 5  
**Bevaringsværdi:** 4  
**Opført:** 1902

**Beskrivelse:** Fuldmuret længehus i ti fag med saddeltag i røde vingetegl med muret rygning. Der er to skorstene i tagfladen og to langstrakte taskekviste med sortmalet bræddebeklædning. Et motiv som findes på flere ejendomme i området. Huset har fået et nyt indgangsparti med en stor bue som går op i tagfladen. En hvidmalet savsnitsgesims danner overgang mellem mur og tag, og følger denne bue rundt. Vinduerne er af nyere dato.

**Anbefalinger:** Huset er temmelig ombygget men tilstrækkeligt mange oprindelige træk er bevaret til at man stadig kan aflæse det oprindelige hus. Disse er især husets hovedform, det teglhængte tag med de karakteristiske kviste, og den taktfaste facadeinddeling. Man bør fortsat bevare disse elementer.

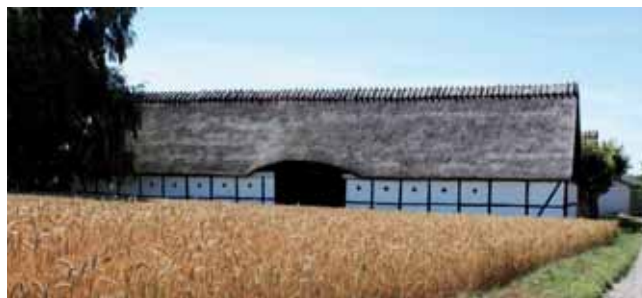
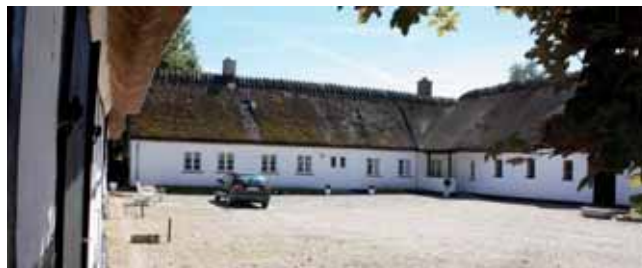
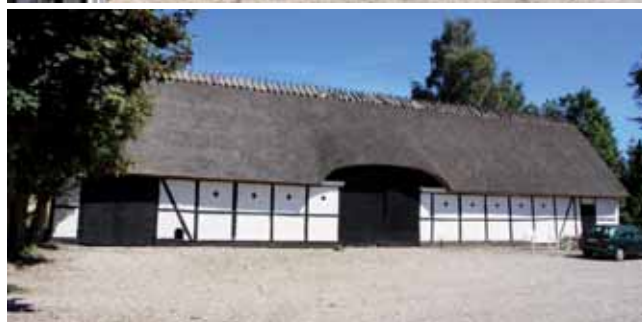
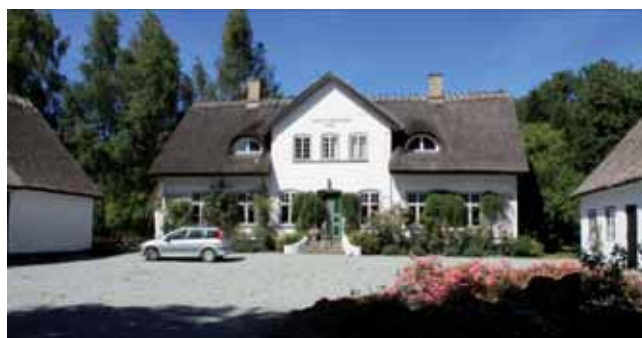
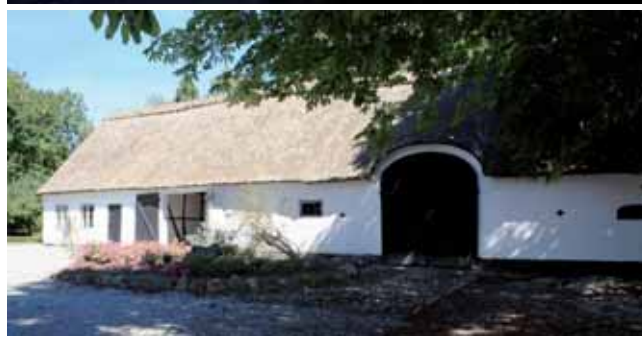
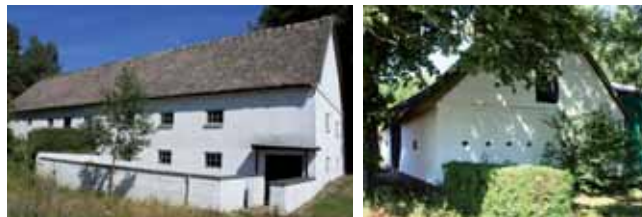
**Adresse:** Langeltevej 2  
Langiltegaard

**Beskrivelse:** 3-længet gård med udlænger og mindre garagebygning. Gården er opført i murværk med stråtag, dog er laden opført i bindingsværk, og har de for området karakteristiske korsformede murhuller. Endvidere har laden på begge sider en stor køreport, som går op i stråtaget, og danner en flot bue i tagfladen. Stalden fremstår med en del originale støbejernsvinduer og læsseluger i stråtaget. På stuehuset findes nyere vinduer og i tagfladen mod gården 2 ovenlysvinduer af støbejern, og mod haven 2 skorstene og en lang taskeskivst i næsten hele husets længde. Et træk der også findes på andre huse i området. Endvidere findes et nyere indgangsparti i hjørnet mellem stuehus og stald, som overdækkes af stråtaget.

**Beskrivelse:** 3-længet stråtækt gård med sidebygninger. Senere opført stuehus med stor frontkvist og symmetrisk opbygget facade. To skorstene i kippen og to kviste i stråtaget. Indgangspartiet udgøres af et fornemt trappeparti med en meget fin fyldningsdør. Vinduerne er originale trævinduer med kitfals og en meget fin opsprosnings i overvinduerne. Udlængerne har også originale vinduer og velbevarede porte, hvoraf den store køreport i laden går op i tagfladen. I stalden ses et eksempel på de for egnen karakteristiske kælderstalde. Laden har endvidere korsformede murhuller, som også ses på de nærliggende gårde

**Anbefalinger:** En meget velbevaret gård, hvor især laden med de store ubrudte tagflader, stråtaget og de tilbageværende originale vinduer fortsat bør bevares. Husets bevaringsværdi ville kunne styrkes yderligere ved en evt. kommende vinduesudskiftning, igennem at isætte vinduer efter traditionel udførelse med trærammer og enkeltlag-glas lagt i kitfals.

**Anbefalinger:** De bærende bevaringsværdier er den velbevarede helhed som samler sig omkring gårdspladsen, og de mange originale elementer, især kælderstalden, stråtaget med skorstene og kragetræer, samt de fine vinduer. Disse bør fortsat respekteres, og løbende vedligeholdes.

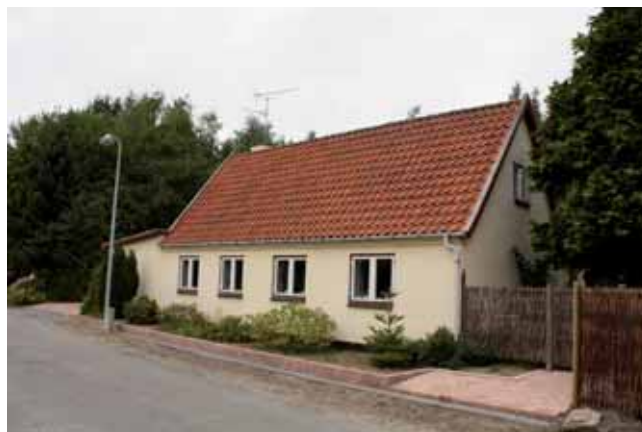
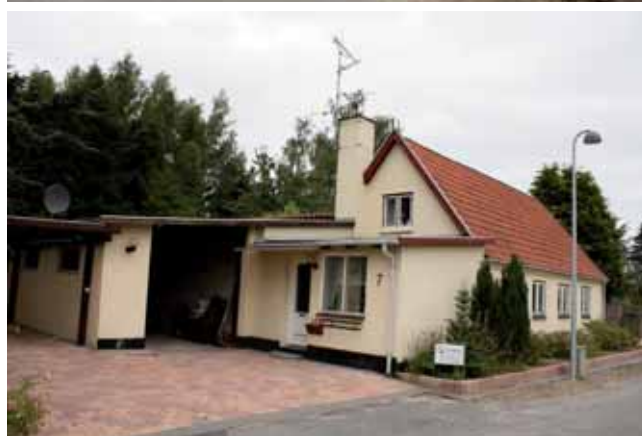
**Adresse:** Overdamsvej 7

**Beskrivelse:** Muret længehus i fire fag med taktfast facade og heltag belagt med røde vingetegl. Dertil en sidebygning og sammenbygget garage. Facaderne står i en gulmalet grovpuds med sortmalet sokkel, og eneste udsmykning er en aftrappet gesims. Vinduerne er af nyere dato. Gavlen er noget tilbygget med nyere skorsten, udhus m.m.

**Anbefalinger:** Bevaringsværdierne knytter sig i dette hus især til husets alder, som betyder at det er del af den ældre bebyggelse i den lille landsby. Man bør fortsat bevare det ubrudte tegltag, og ved en evt. kommende vinduesudskiftning kunne man styrke husets bevaringsværdi yderligere ved at isætte vinduer i overensstemmelse med husets alder og byggeskik. Et hus af denne type vil typisk have en traditionelt udført skorsten i kip og glatpudsede kalkede facader.

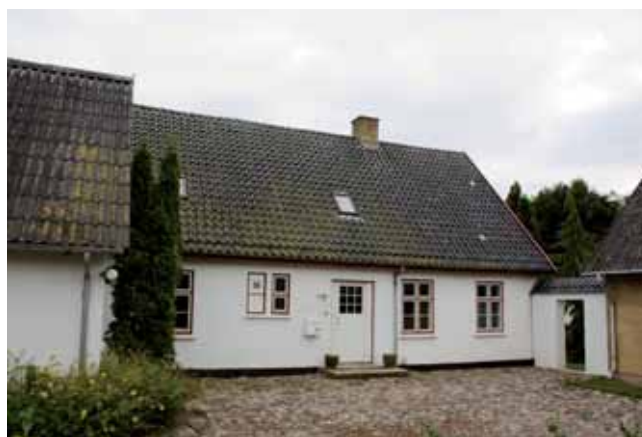
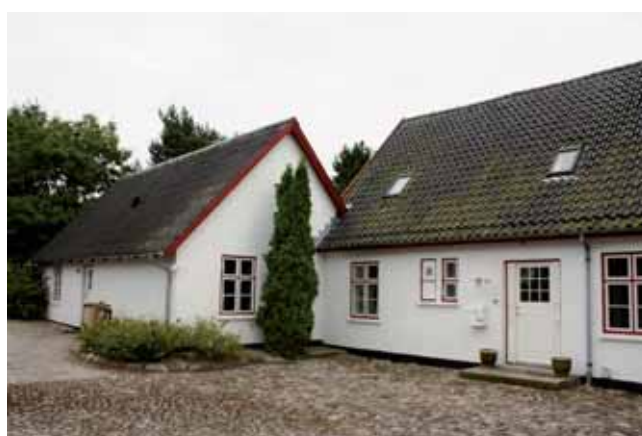
**Adresse:** Overdamsvej 8

**Beskrivelse:** Muret længehus i fem fag med heltag af sortglaserede vingetegl og en skorsten i kippen. Enkelt proportioneret facade med fine originale vinduer og dørparti. Huset er bygget sammen med en tilbygning i samme form, som ligger forskudt, og ligger desuden tæt op af en stor erhvervsbygning.

**Anbefalinger:** De bevaringsmæssige kvaliteter i dette hus knytter sig især til formen på bygningskroppen og tagformen. Huset ligger en anelse klemmt imellem de 2 nyere bygninger, men det er fint at der stadig er bevaret en del oprindelige elementer. De originale vinduer bør fortsat bevares. De sortglaserede tegl er fremmede for det ellers enkle og prunkløse hus.

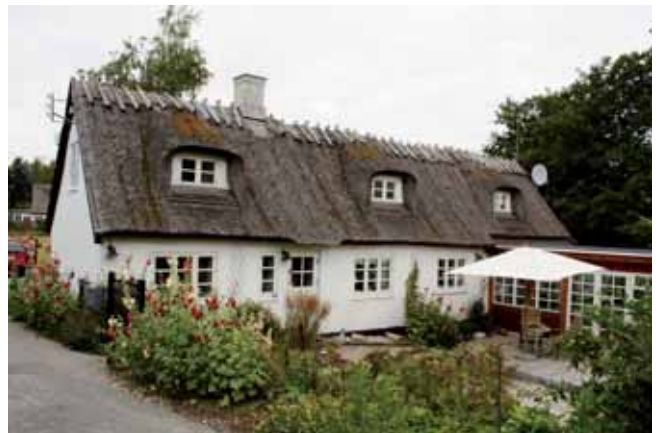
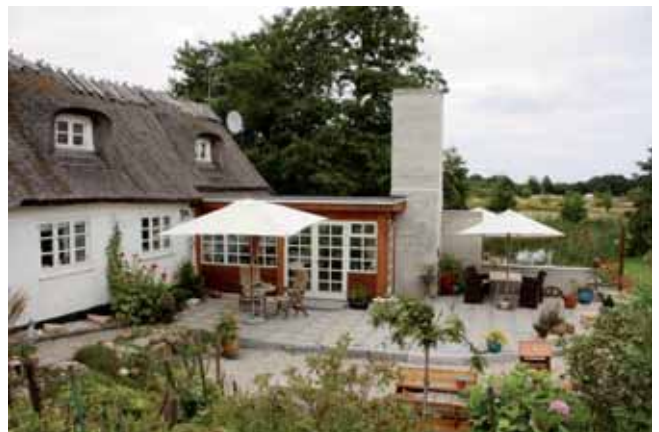
**Adresse:** Overdamsvej 13

**Beskrivelse:** Muret længehus med stråtag, tre kviste og en skorsten. Taktfast facade med nyere vinduer og et lille stråttækt udhæng over indgangspartiet. Huset er stærkt tilbygget på begge sider, og det har i nogen grad sløret det oprindelige hus, der dog stadig er aflæseligt. Grunden falder langs med huset, og terrænforskellen optages fint af den sortmalede sokkel.

**Anbefalinger:** Husets bevaringsværdi ville ved en evt. kommende reovering kunne styrkes ved at isætte opsprossede vinduer i traditionel udførsel med glas lagt i kitfals. Stråtaget med kragetræer og skorsten bør bevares. Den nyere havestue og skorstenen er fremmede for det ellers enkle landhus.

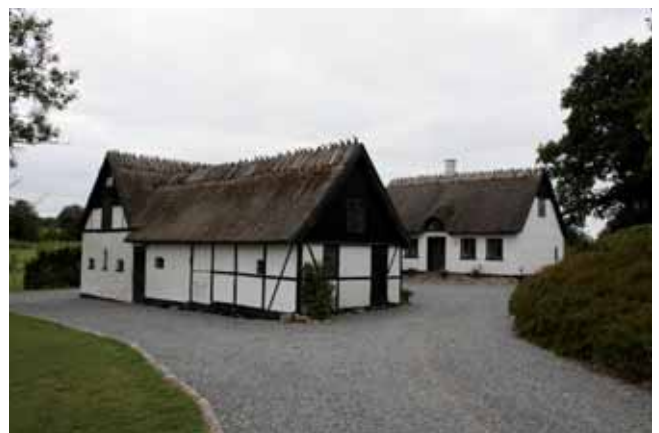
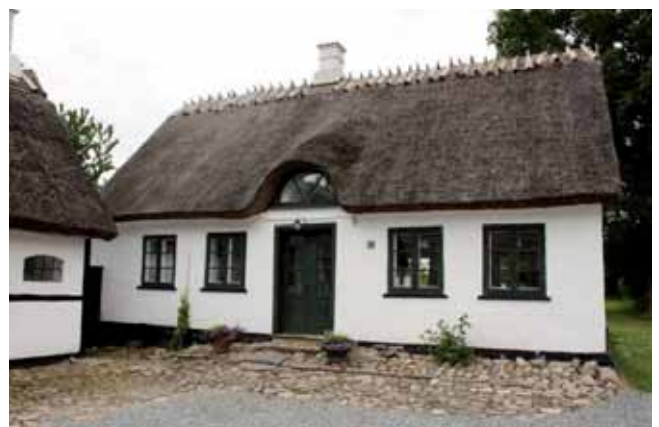
**Adresse:** Segnerøddalsvej 3

**Beskrivelse:** Lille tre-længet anlæg opført med bindingsværk og stråtag. Stuehuset er et ydmygt hus i fem fag med symmetrisk facade og et buet vindue over døren, som danner en smuk bue i tagfladen. Der er en skorsten placeret i kippen. Alle tre længer har meget fine originale vinduer og fremstår i det hele taget meget velbevaret. Det pikstensbelagte fald væk fra bygningen er bevaret og giver en smuk og meget funktionel løsning på bortledning af regnvand fra facaden. Huset har forbilledligt bevaret fine originale detaljer som vandbræt på de bræddebeklædte gavle, den fint udformede skorsten med sokkel, skaft og gesims, og tagfladerne, der er ubrudte og uden kviste og ovenlys.

**Anbefalinger:** Dette meget fine og velproportionerede anlæg bør fortsat bevares i det nuværende udtryk og løbende vedligeholdes.

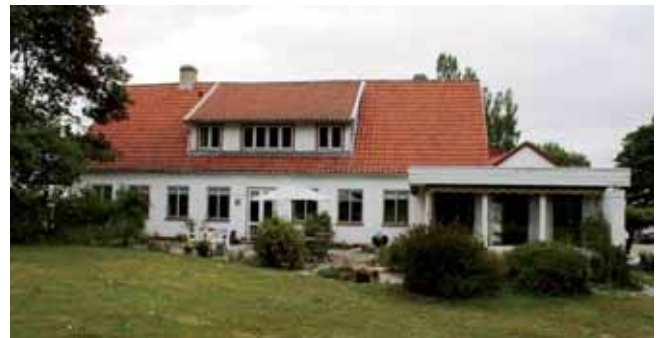
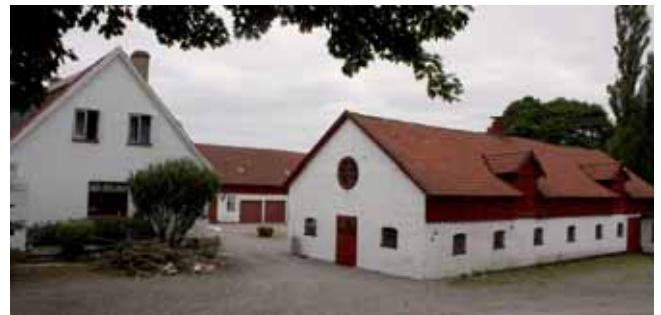
**Adresse:** Stumpedyssevej 6A  
**Bevaringsværdi:** 4  
**Opført:** 1880

**Beskrivelse:** 4-længet gårdanlæg med udlænger. Stuehuset, som står på en kampestenssokkel, har sad-deltag af røde tegl med to nyere taskekviste mod gården, og en stor taskekvist mod haven. Huset er ombygget af flere omgange og har fået tilbygget en havestue med fladt tag. Vinduerne er af ældre dato, men er ikke originale. Facaderne er udsmykket med en savsnitsgesims, og på havesiden findes pilastre. Udlængerne fremstår, på nær en, med rødt tegltag, og har mange originale vinduer bevaret, og har en rødmalet træbeklædt trempel. Tillige findes en stor ladebygning med rødmalet bræddebeklædning.

**Anbefalinger:** Bevaringsværdierne er knyttet til helheden i det samlede anlæg. Udlængerne står forholdsvist originalt, og bør så vidt muligt bevares sådan. Stuehuset bærer præg af ombygninger, og vinduer, skorstene og det glasinddækkede indgangsparti er fremmede for bygningens type og alder. Kvistenes pladebeklædning er også fremmed for huset. Ved en kommende renovering kunne husets bevaringsværdi styrkes ved at bringe disse ting tilbage til et udtryk typisk for perioden og lokale traditioner. Se henvisninger.

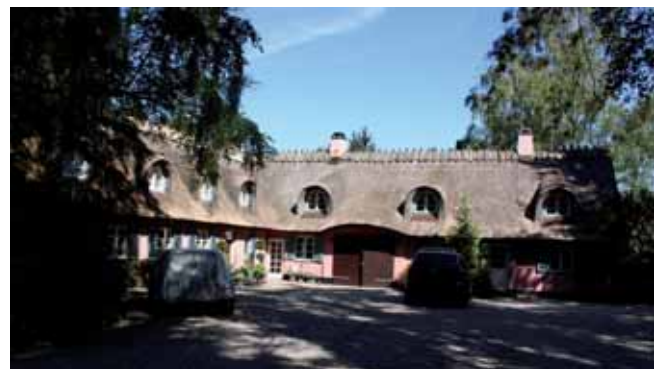
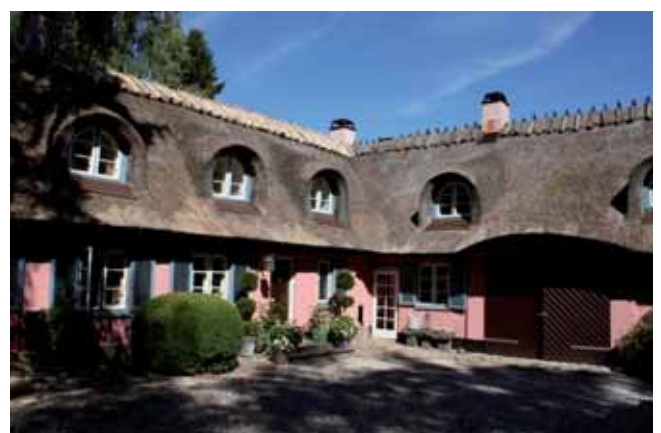
**Adresse:** Stumpedyssevej 10  
 Rosengaarden  
**Bevaringsværdi:** 3  
**Opført:** 1860

**Beskrivelse:** Velproportioneret anlæg bestående af to stråtækte længer i vinkel. Tagfladerne har runde kviste i tagfladen og en stor dobbeltport går op i tagfladen og danner en flot bue. I kippen er fire skorstene bevaret. Vinduerne er delvis originale og har skodder. Huset er ombygget og den tidligere udlænge med port er omdannet til beboelse med kviste, vinduer og skorstene som hovedbygningen.

**Anbefalinger:** Stråtaget med kragetræer, kviste og skorstene bør fortsat bevares, ligesom de fine originale vinduer. Huset bør løbende vedligeholdes med udgangspunkt i det nuværende udtryk. Husets bevaringsværdi ville, ved en evt. kommende udskiftning, kunne styrkes yderligere igennem at isætte døre der i udformning og materialer svarer til husets alder og byggeskik.

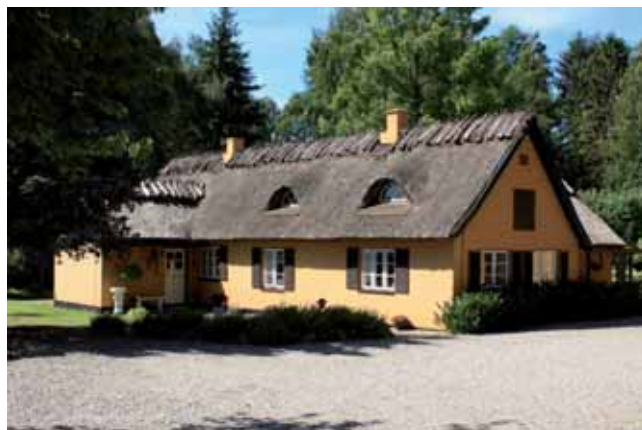
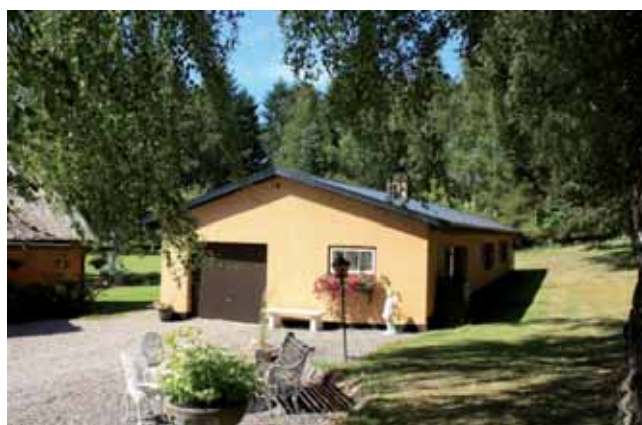
**Adresse:** Stumpedysselvej 11

**Beskrivelse:** Enkelt velproportioneret stråttækt hus med mindre sidebygninger. Vinduerne er originale med nyere skodder. Taget har fine kviste, og to skorstenene i kippen. Den lille sidebygning har et fint indgangsparti med et halvtag over. I tilknytning til huset findes en nyere bygning med garage.

**Anbefalinger:** Husets bærende bevaringsværdier knytter sig til de velproportionerede facader og stråttæget med kragetræer, de tækkede kviste og skorstenene. Ligeledes bør de originale vinduer fortsat bevares. Den nye bygning er opført i en stil som adskiller sig væsentligt fra huset.

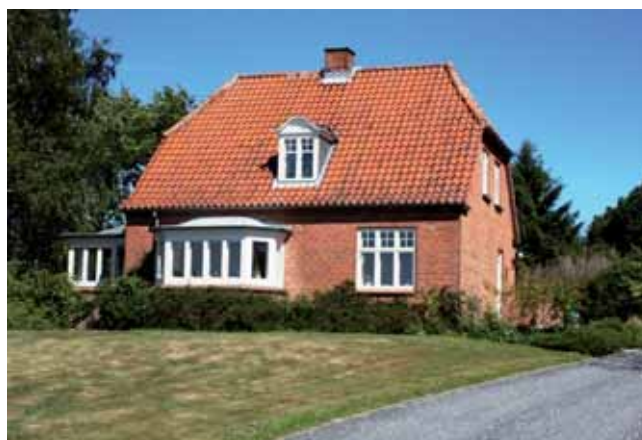
**Adresse:** Stumpedysselvej 12

**Beskrivelse:** Fuldmuret villa med teglhængt saddeltag med halvvalm. Tagfladen har en velproportioneret og enkel kvist og en skorsten central placeret i kippen. På facaden mod haven findes en karnap, og på siden af huset er en havestue bygget til. Vinduerne er originale og kendetegnes ved den meget fine opsprosnings af overvinduerne.

**Anbefalinger:** Den enkle facade i blank mur og det flotte tegltag med muret rygning er, tillige med de originale vinduer, vigtige for husets udtryk, og bør fortsat bevares. Huset er usædvanlig velbevaret, om end man yderligere kunne styrke husets bevaringsværdi, ved i forbindelse med en evt. kommende reparation af taget at udskifte zink-inddækningen på skorstenen med en mørtelforskelling, som håndværksmæssigt svarer til husets alder og byggeskik.

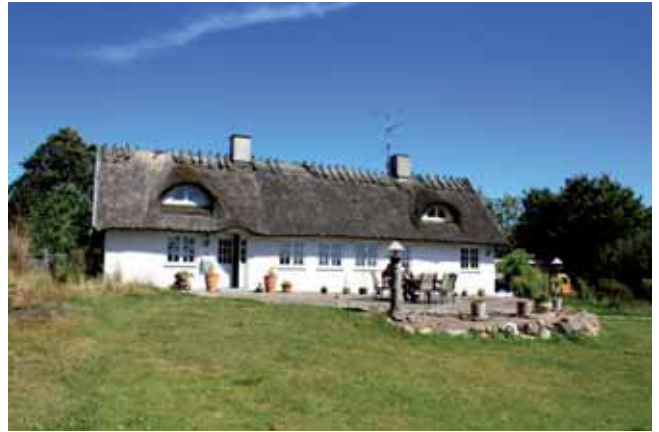
**Adresse:** Stumpedysselvej 16  
**Bevaringsværdi:** 4  
**Opført:** 1830

**Beskrivelse:** Stråttækt længehus i otte fag med to runde kviste og to skorstene i kippen. Den enkle og taktfaste facade har et lille udhæng over døren og nyere opsprossede døre og vinduer. Huset ligger højt på grunden tilbagetrukket fra vejen med en fin udsigt over markerne.

**Anbefalinger:** Den enkle facade med den regelmæssige inddeling af vinduerne, samt stråttaget med kragetræer, kviste og skorstene bør bevares. Ved en evt. kommende udskiftning kan husets bevaringsværdi styrkes ved at isætte vinduer af træ i traditionel udførelse med sprosser og glas lagt i kitfals, samt en enkel 2-fløjet symmetrisk fyldningsdør med bred gående ramme.
