## **Ændring af Lokalplan 143 – Bevaring i Hørsholm Kommune**

## Lokalplan 143

Bevaring i Hørsholm Kommune

Lokalplanen er udarbejdet af Hørsholm Kommune, Center for Plan og Miljø, i samarbejde med NIRAS Planlægning. Hørsholm Egnsmuseum har bidraget med udarbejdelsen af afsnittet i redegørelsen om områdernes historie.

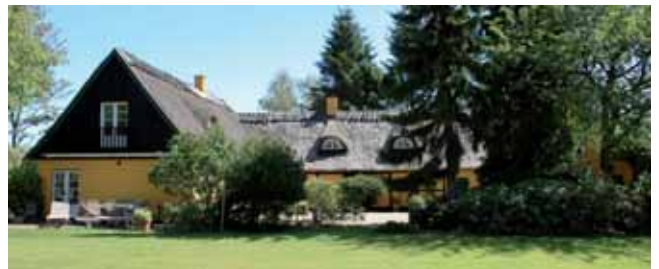
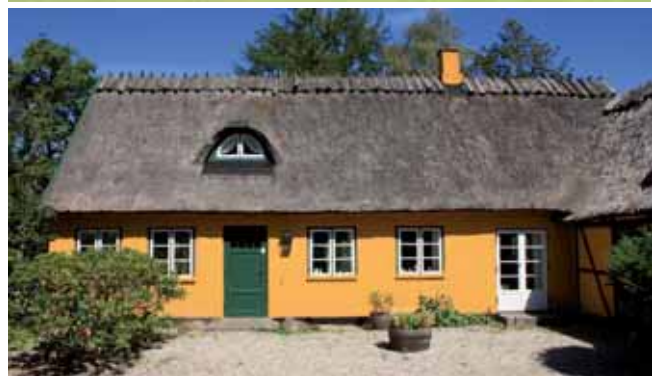
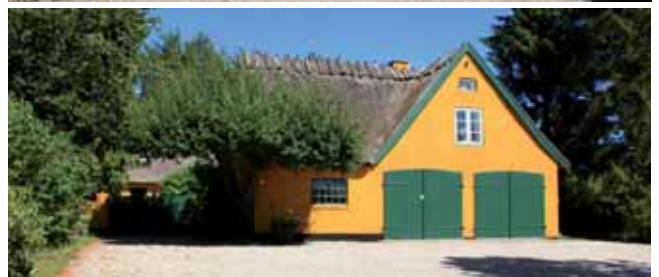
**Adresse:** Stumpedysselvej 22  
**Bevaringsværdi:** 3  
**Opført:** 1877

**Beskrivelse:** 3-længet stråttækt gårdanlæg. Det lille anlæg ligger orienteret så det åbner sig mod haven, og fra vejen ankommer man til en stor gavl hvori der findes to garageporte. Den midterste længe har synligt bindingsværk og alle tre længer er stråttækte med fine runde kviste og skorstene i kippen. Næsten alle vinduer og døre er originale, der er dog isat enkelte nye glasdøre mod gården og haven. De tre længer og beplantningen danner tilsammen et intimt gårdrum.

**Anbefalinger:** De originale elementer i de tre længer bør fortsat bevares. Det vil især sige stråttaget med kvistene, kragetræer og skorstene, samt de fine originale vinduer med kitfals. Også bindingsværket bør respekteres. Glasdørene og altandøren i gavlen mod haven er fremmed for husets oprindelige udtryk men skæmmer ikke huset i væsentlig grad.

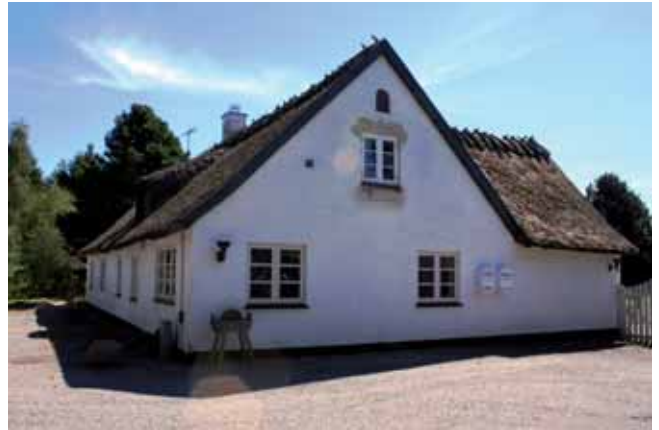
**Adresse:** Stumpedysselvej 33

**Beskrivelse:** Stråtækt vinkelhus med flere sidebygninger. Tagfladen har en rund kvist på hver side og en skorsten centralt placeret i kippen. Huset er hvidkalket med sortmalet sokkel. Vinduerne er af nyere dato.

**Anbefalinger:** Husets form og det stråtækte tag med opskalkning, kviste og skorsten bør bevares. De nyere sidebygninger trykker huset lidt, men de danner dog et sympatisk hele. Man kunne styrke husets bevaringsværdi ved at isætte vinduer i traditionel udførsel ved en evt. kommende udskiftning.

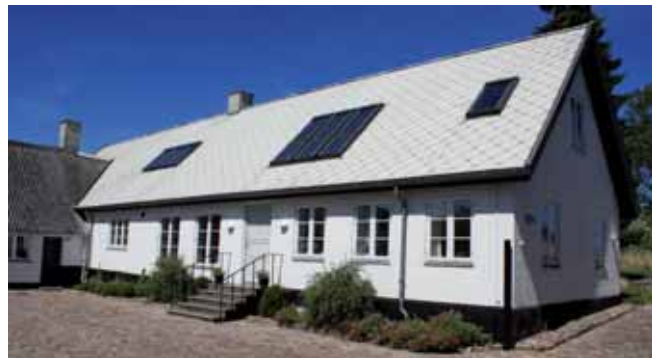
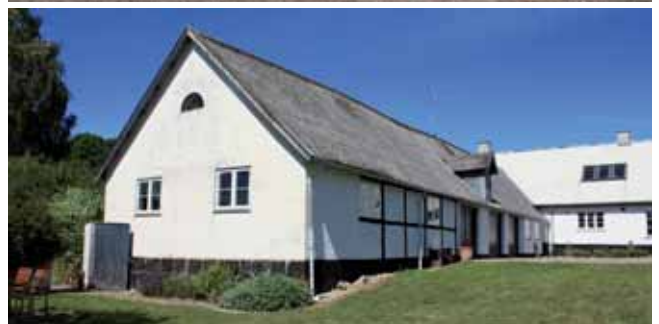
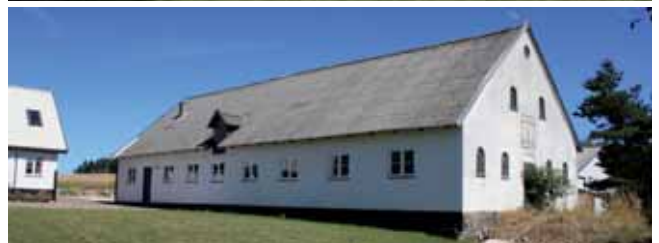
**Beskrivelse:** Tre-længet gårdanlæg, med brolagt gårdsplads som åbner sig mod landskabet. Stuehuset er stærkt moderniseret med tag af lyse fibercementplader, ovenlysvinduer, et glasparti i den vestvendte gavl, og nye vinduer. Vinduerne er udført i henhold til husets alder og byggeskik med glas lagt i kitfals. De to fine udlænger har tag af bølgeplader, og den ene længe har synligt bindingsværk. Den fritliggende længe har en velproportioneret gavl mod vejen, som bærer gårdens navn. Begge udlænger har fine originale vinduer.

**Anbefalinger:** Det er et fint anlæg med mange velbevarede elementer, især udlængerne med de originale vinduer og taktfaste facader. Disse bør fortsat bevares, tillige med den overordnede form på bygningerne. Stuehuset bærer kraftigt præg af modernisering, og man kunne ved en evt. kommende tagudskiftning overveje at lægge tag i et materiale som er mere i overensstemmelse med husets alder og byggeskik. De bærende bevaringsværdier er derfor hovedsageligt knyttet til udlængerne.

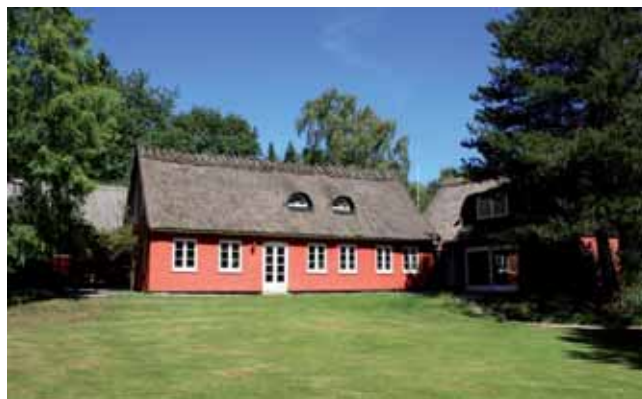
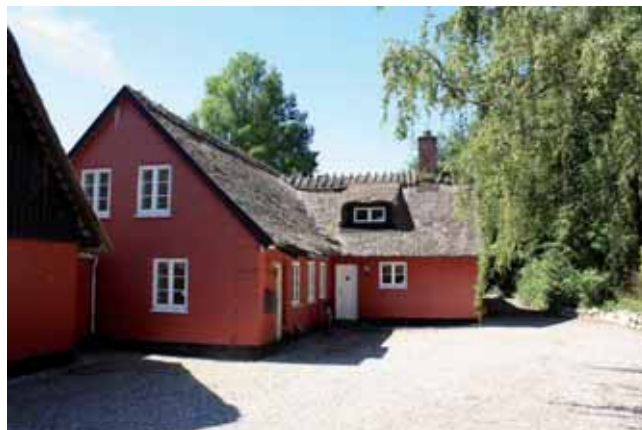
**Adresse:** Stumpedysevej 38

**Beskrivelse:** Stråtækt muret vinkelhus med tilbygninger. Det oprindelige hus har et fint og roligt udtryk med regelmæssig vinduesplacering og lave runde tagkviste. Fint indgangsparti med et lille udhæng i stråtaget. Facaderne er rødmaledede med sortmalet sokkel, vinduerne er originale og en hvidmalet sparrenkøpogesims danner overgang fra mur til tag. Tilbygningen har nyere vinduer uden opsprosning.

**Anbefalinger:** De bærende bevaringsvinduer i dette hus er hovedsageligt knyttet til det oprindelige vinkelhus med de rolige facader, fine originale vinduer og stråtaget med kragetræer, skorsten og kviste. Man kunne derfor overveje, i forbindelse med den nyere tilbygning, at isætte opsprossede vinduer i samme udførelse som i hovedhuset, for at få det nye og det gamle til at hænge bedre sammen. Man har ved at tække den nye del i strå allerede taget skridt i den retning.

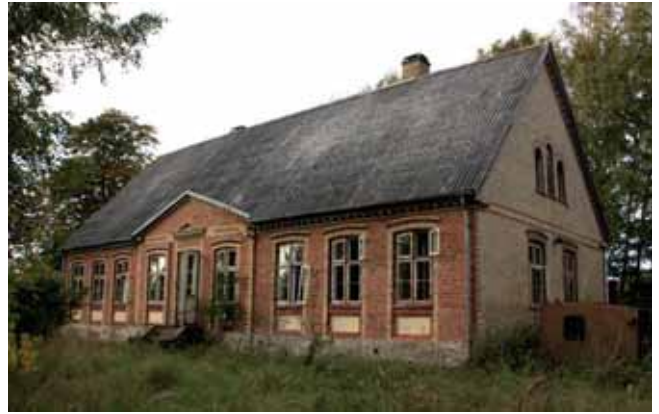
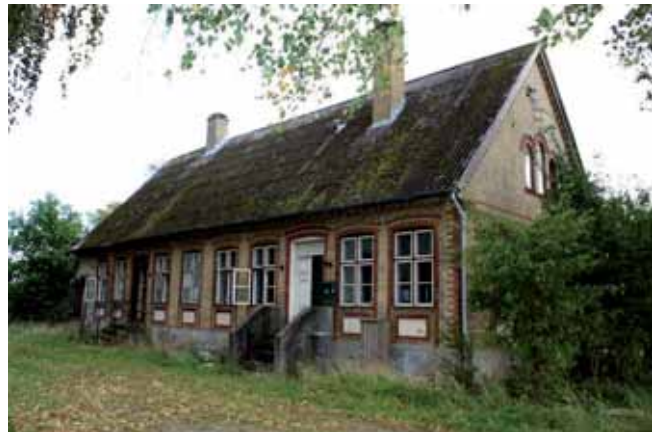
**Adresse:** Kettingevej 2  
Tornagergård

**Beskrivelse:** Fuldmuret længehus opført af gule og røde mursten med brændte fuger og heltag af bølgeplader. Murværket er udført med en meget høj grad af detaljering. Vinduerne har murede indfatninger i gule og røde sten og en pudset blanding. På havesiden findes en trekantfronton med udsmykning af formsten og terracotta. En sparrenkopgesims danner overgang mellem mur og tag. Den ene langside er i røde sten med udsmykning i gule sten, og omvendt på den anden langside. Skiftet imellem de to farver sker på gavlen via en slags "lynås" i mursten. Vinduerne er originale og dørene er fine tofløjede fyldningsdøre. I tagfladen findes to skorstene.

**Anbefalinger:** Huset er et fornemt eksempel på murerhåndværket og usædvanligt rigt udsmykket. Facaderne bør fortsat stå i blank mur, og de originale vinduer og døre bevares. Ved en renovering af taget, bør der lægges et skifertag eller et tegtag med muret rygning, og skorstenene flyttes til kippen. Et fint hus, der fortjener en bedre skæbne end dets nuværende.

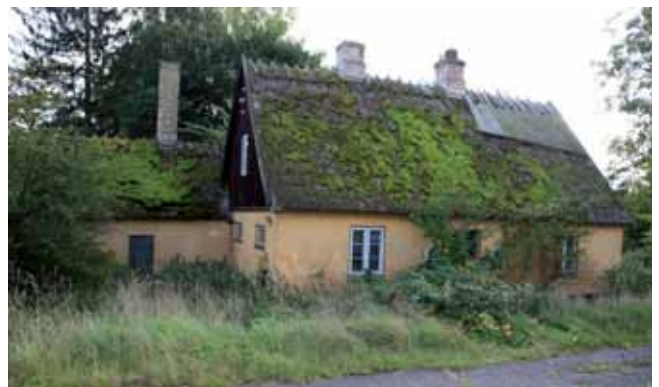
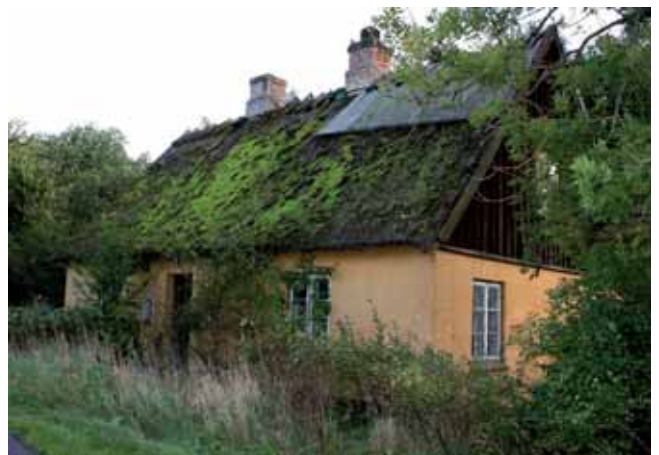
**Adresse:** Kettingevej 5

**Beskrivelse:** Stråttækt hus med en sammenbygget sidebygning. Huset er forladt og i forfald. Facaderne er pudsede i en gul farve, og vinduerne er originale. I kippen findes to skorstene og i sidebygningen yderligere en meget stor skorsten i tagfladen. Døren er en fin fyldningsdør.

**Anbefalinger:** Huset har potentiale til at blive rigtig fint med den rette istandsættelse. De originale vinduer og stråttæget bør bevares, og også husets kompakte hovedform bør respekteres.

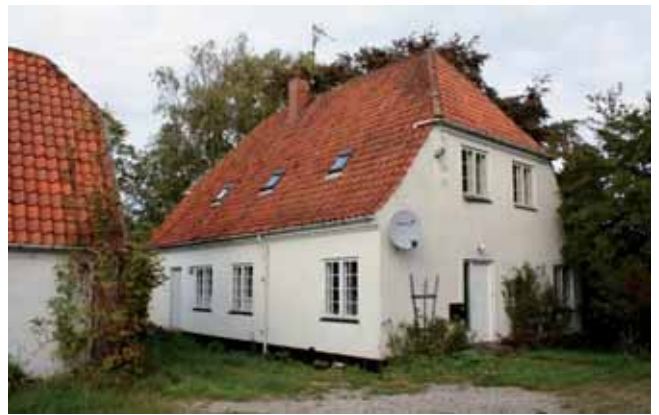
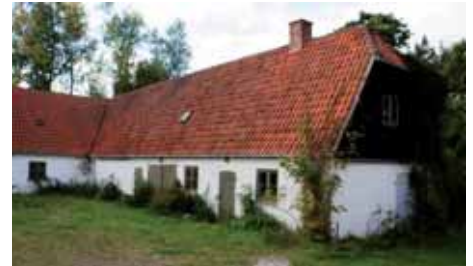
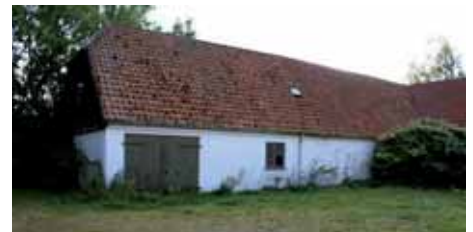
**Adresse:** Kettingevej 11  
**Bevaringsværdi:** 4  
**Opført:** 1927

**Beskrivelse:** Muret hus med tre udlænger beliggende forskudt fra huset. Huset står med pudsede hvide facader og halvvalmet tag belagt med røde vingetegl. Mod haven findes en stor frontkvist, med en karnap. Vinduerne er originale, hvorimod dørene er af nyere dato. Overgangen mellem mur og tag formidles af en trukket gesims. Udlængerne har også halvvalmede tage af røde vingetegl, og originale vinduer i gavle og langsider. Derudover findes fine revleporte.

**Anbefalinger:** Huset bør fortsat have tegltag med muret rygning og skorsten. Også de originale vinduer bør bevares. Husets bevaringsværdi kunne styrkes yderligere ved at isætte døre der i stil og udførelse passer bedre til husets alder og byggeskik. Udlængerne bør ligeledes bevares tegltaget og de originale vinduer samt revleportene.

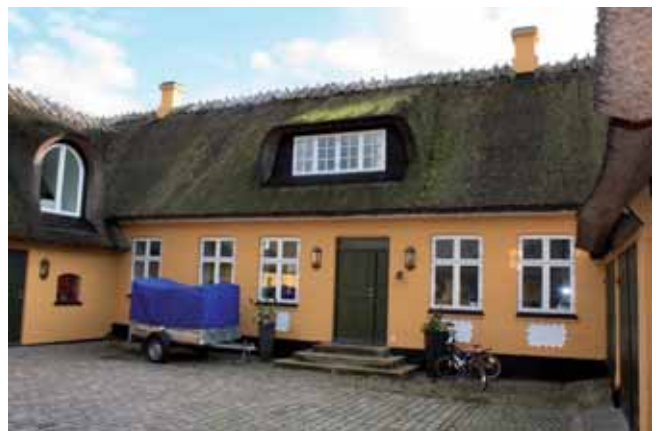
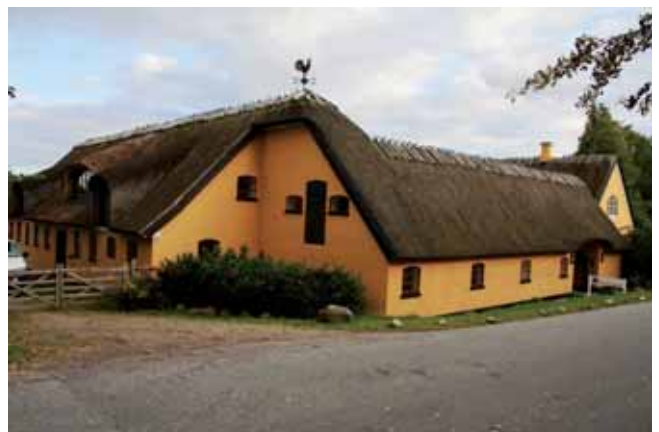
**Adresse:** Kettingevej 12  
 Kildegaarden  
**Bevaringsværdi:** 3  
**Opført:** 1900 iflg. BBR (1840 på gavlen)

**Beskrivelse:** Stråttækt firelænget gård med pudsede gulkalkede facader. Stuehuset har to fine skorstene i kippen og en lang kvist. fin fyldningsdør. Vinduerne er af nyere dato. Udlængerne har oprindelige staldvinduer, og en karakteristisk hjørneløsning med to indadgående gavlmure. Efter en vellykket restaurering har gården sidenhen fået nogle enorme kviste i stråtaget, som er meget fremmede for husets alder og byggeskik.

**Anbefalinger:** Bevaringsværdien knytter sig til det samlede firelængede anlæg, med de originale karaktertræk der trods de voldsomme kviste stadig kan aflæses. Ved en evt. kommende renovering af taget, bør kvistene ændres til en størrelse der passer til et traditionelt stråtag.

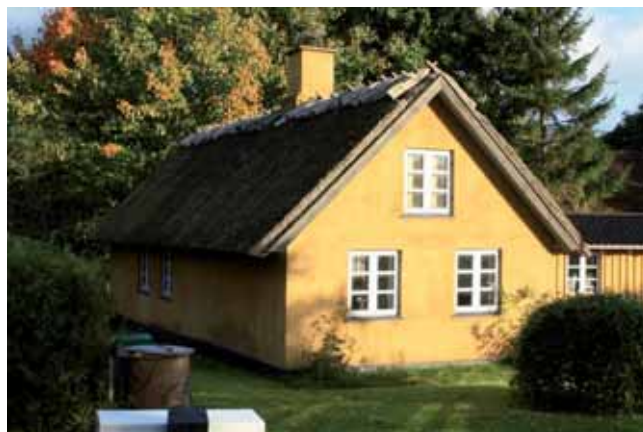
**Adresse:** Kettingevej 17

**Beskrivelse:** Muret og pudset hus med stråtagt saddeltag, og en skorsten centralt i tagryggen. Husets facader er kalket gule med hvidmalede opsprossede vinduer af nyere dato. Ved siden af huset er opført en mindre bygning med træbeklædning.

**Anbefalinger:** Husets enkle og klare form bør bibeholdes ligesom stråtaget med kragetræer og ubrudt tagflade mod vejen bør bevares. Skorstenen bør også fortsat bevaret.

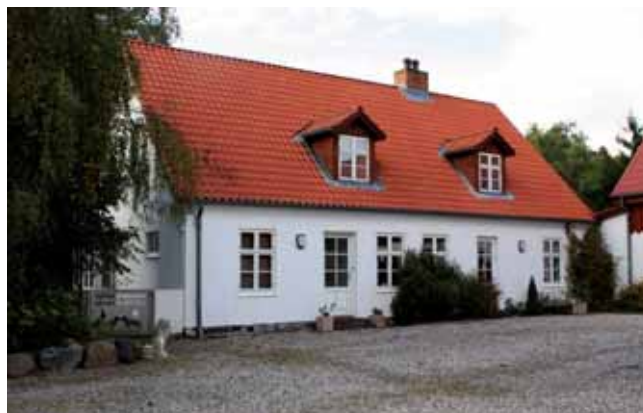
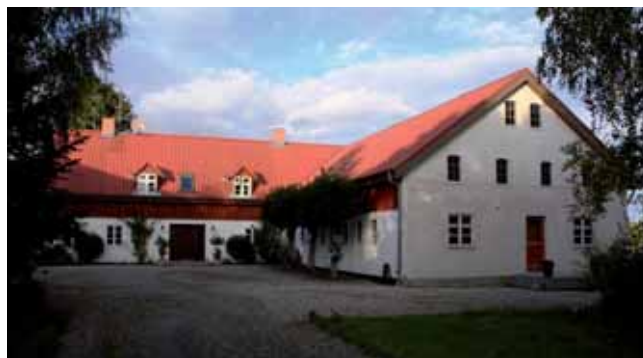
**Adresse:** Kettingevej 18

**Beskrivelse:** Stuehus med to udlænger i vinkel. Alle facader er pudsede og hvidmalede. Tagene er belagt med røde vingetegl. Stuehuset har to kviste i tagfladen og en enkelt skorsten i kippen. Vinduerne og døre er nye. Udlængerne har træbeklædt trempel og den ene længe er ombygget til beboelse og har nye vinduer og et nyere dørparti, samt to skorstene i kippen og to kviste samt et ovenlysvindue.

**Anbefalinger:** Anlægget er kraftigt ombygget og moderniseret. Bevaringsværdierne knytter sig derfor til stedets kulturhistorie. Hvis man ønskede at styrke anlæggets bevaringsværdi, skulle forskellen mellem stuehus og udlænger styrkes.

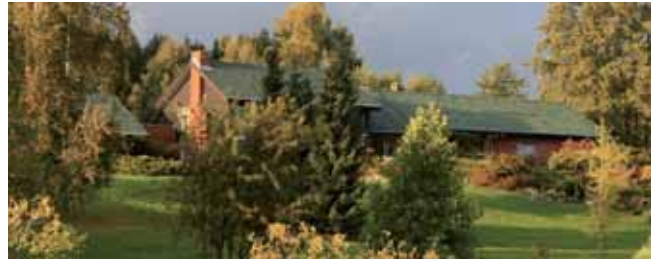
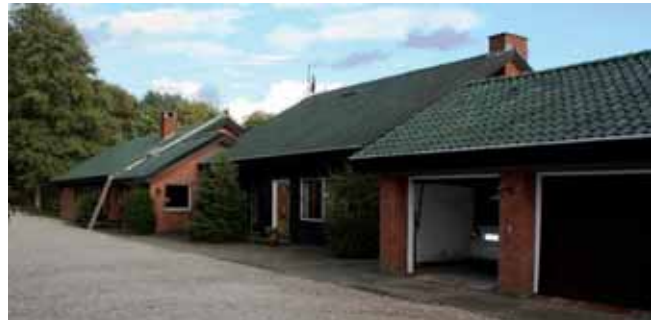
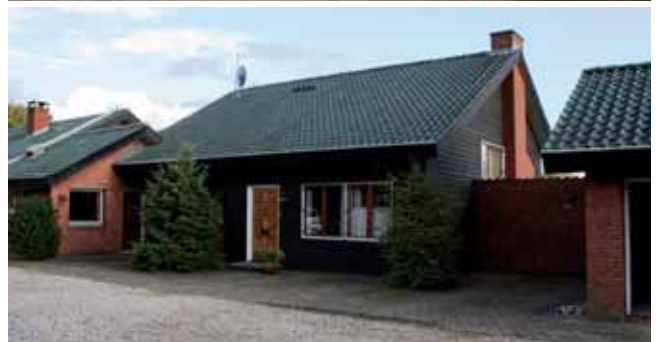
**Adresse:** Kettingevej 31  
**Bevaringsværdi:** 4  
**Opført:** 1959

**Beskrivelse:** Langstrakt muret hus bestående af tre bygningskroppe udlagt i forlængelse af hinanden langs randen af grunden, med en storslået have med en sø foran sig. Murene er opført af røde sten med mørke fuger, dog er mellembygningen træbeklædt. Tagene er saddeltage belagt med grønne glaserede tegl. Vindueshul- lerne i murværket er udført med karakteristiske beton- overligger. I gavlen på midterbygningen står en skorsten.

**Anbefalinger:** De bærende bevaringsværdier ved dette hus knytter sig til den konsekvent gennemførte ide med en randbebyggelse der retter sig mod landskabet på grunden med terrænfaldet og den lille sø. En varieret bygningskrop med forskydninger i både facader og tagfla- der, skaber et indfølt forløb der følger landskabet, og har en behagelig menneskelig skala. Facaderne bør bevares i blank mur, og det usædvanlige grønne tegltag bør ligele- des respekteres.

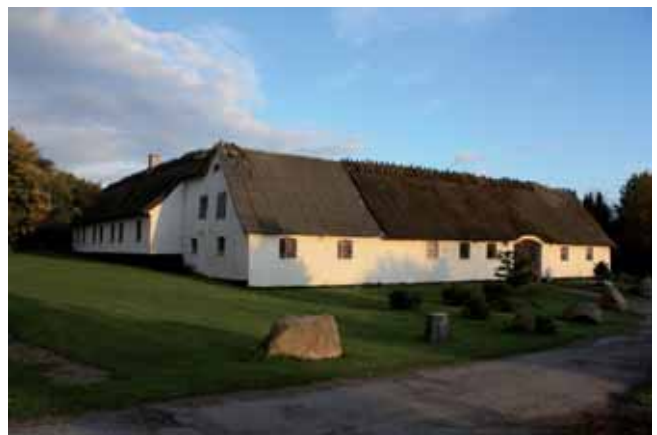
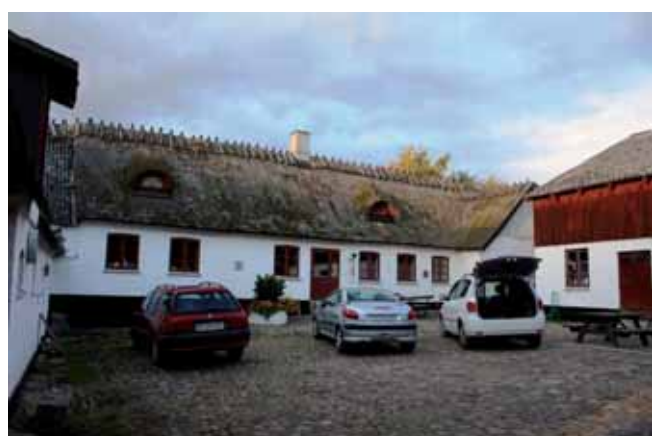
**Adresse:** Landsbyen 3 A  
**Bevaringsværdi:** 3  
**Opført:** 1850(stuehus), 1910, 1940(udlænger)

**Beskrivelse:** firelænget gård med ældre stuehus. Stuehuset og en af udlængerne har stråtag, dog kun del- vist på udlængen. Facaderne er pudsede og hvidkalkede. Stuehuset har to kviste i tagfladen og en skorsten i kip- pen, og en savsnitsgesims formidler overgangen fra tag til mur. Vinduerne er af nyere dato. De to udlænger fra 1940 har rødmalet træbeklædt trempel mod gården, og originale staldvinduer.

**Anbefalinger:** Gården bør bevare sine fire længer og den klare forskellighed fra stuehus til udlænger. De forskellige tagbelægninger på udlængen mod vejen skæm- mer gårdens arkitektoniske udtryk, og det ville styrke gårdens bevaringsværdi om man fuldførte stråtaget. Stue- huset bør bevares stråtaget med skorsten i kip, og gerne retablere de nedtagne skorstene. Ved en evt. kommende vinduesudskiftning ville traditionelt udførte vinduer med kitfals styrke husets bevaringsværdi yderligere.

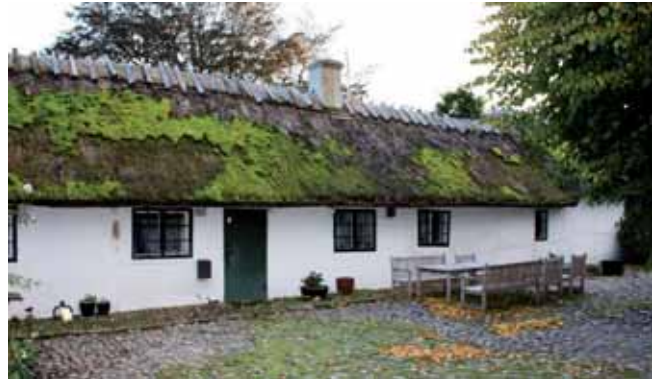
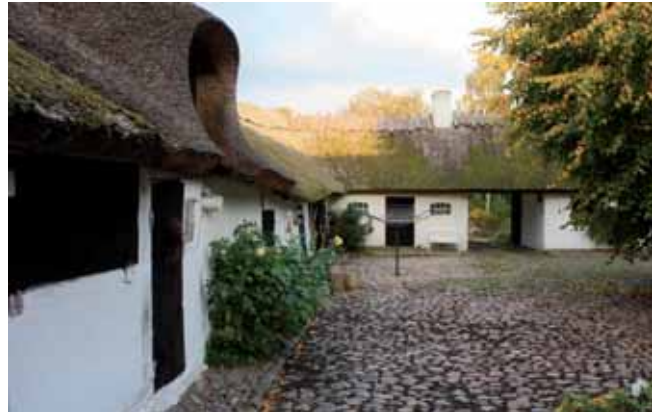
**Adresse:** Landsbyen 6  
Tingstedgaard

**Beskrivelse:** Tingstedgaard er opført ca. 1760, og var én af de ca. 200 bøndergårde, hvis arbejde og afgifter var grundlaget for Hirschholm Slot. Det er en helt usædvanligt velbevaret firelænget gård af bindingsværk med stråtag, og pudsede hvidkalkede facader. Vinduerne er originale, og der er fine revleporte i længerne. Gården er anlagt omkring en fin brolagt gårdsplads, med et stort træ i midten. Gården er præmieret af Hørsholm Kommune.

**Anbefalinger:** Gården er fredet og bør bevares som den er, og løbende vedligeholdes med traditionelle metoder og materialer.

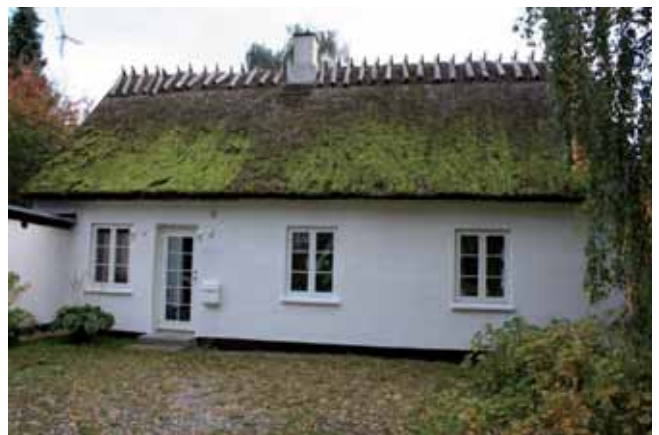
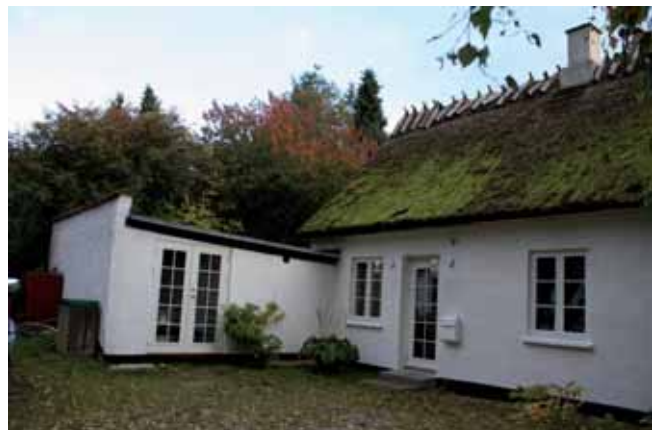
**Adresse:** Landsbyen 7

**Beskrivelse:** Mindre stråttækt længehus med heltag med en skorsten i kippen. Facaderne er pudsede og kalket hvide. Vinduerne er originale og hoveddøren er af nyere dato. En nyere tilbygning skæmmer huset, da den er opført i en stil der ikke relaterer til de oprindelige hus.

**Anbefalinger:** Huset bør bevare sin beskedne størrelse, da det indgår som et fint karakterskabende element i gadebilledet. Stråtaget med ubrudte tagflader og skorsten bør fortsat bevares. Også de originale vinduer bør respekteres. Hoveddøren er fremmed for husets alder og byggeskik, og ved en evt. kommende udskiftning ville en traditionel fyldningsdør styrke husets bevaringsværdi.

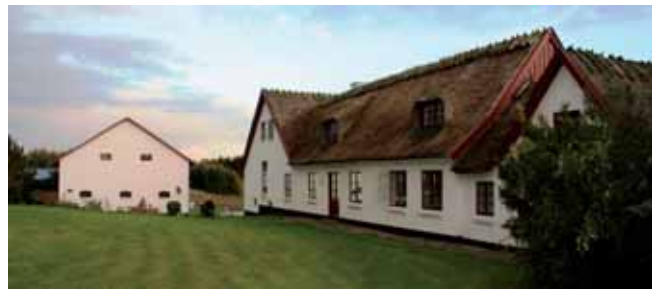
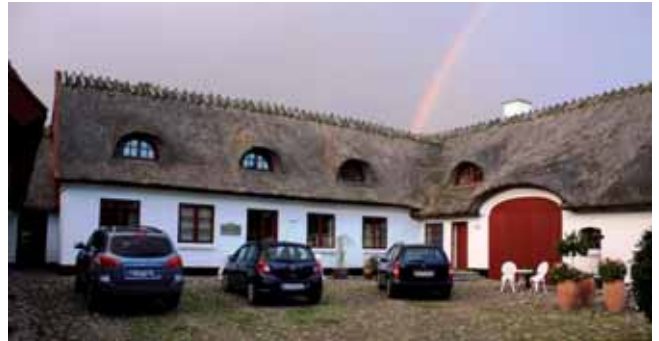
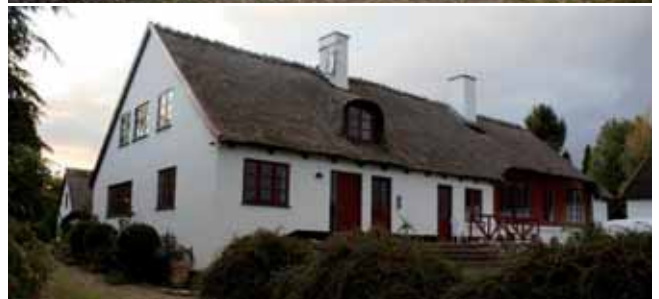
**Adresse:** Landsbyen 9 A og 9 B  
**Bevaringsværdi:** 4  
**Opført:** 1721

**Beskrivelse:** Trelænget stråttækt gård med yderligere en fritliggende staldbygning. Gården er moderniseret med nyere vinduer og døre. Især den ene længe bærer stærkt præg af ombygning til beboelse. Stuehuset har kviste i tagfladen, men ingen skorstenene. Der er bevaret en del staldvinduer i udlængerne og en køreport mod den brolagte gårdsplads. Facaderne er pudset hvide.

**Anbefalinger:** Den brolagte gårdsplads, stråtaget og portene bør fortsat bevares. Man bør retablere skorstenene i kippen på stuehuset, med sokkel, skaft og gesims. Fra et bevaringsmæssigt synspunkt er anlægget skæmmet af de mange ombygninger og moderniseringer.

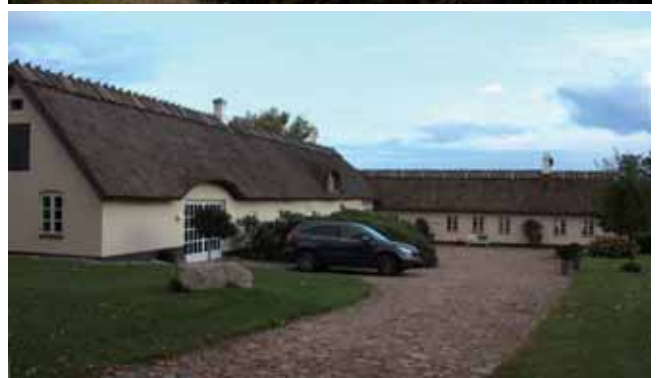
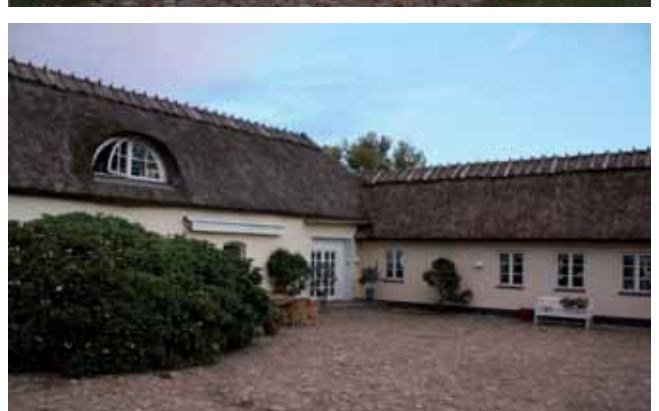
**Adresse:** Landsbyen 12  
 Søgaarden  
**Bevaringsværdi:** 4  
**Opført:** 1827

**Beskrivelse:** Tolænget ældre udflyttergård med stråtag og pudsede facader. Især den lange af længerne bærer præg af ombygning, hvor den store køreport er erstattet af en garageport af glas, og med tilføjelsen af et stort indgangsparti i hjørnet. Vinduerne er af nyere dato. Tagfladen har en enkelt kvist og hver længe har en skorsten i kippen. Der er enkelte originale staldvinduer bevaret. Huset har en meget flot beliggenhed ud til Sjælsø.

**Anbefalinger:** Bevaringsværdierne knytter sig mest til gårdens kulturhistorie, da anlægget bærer meget præg af modernisering. Huset bør bevare stråtaget med skorstenene, og de pudsede facader.

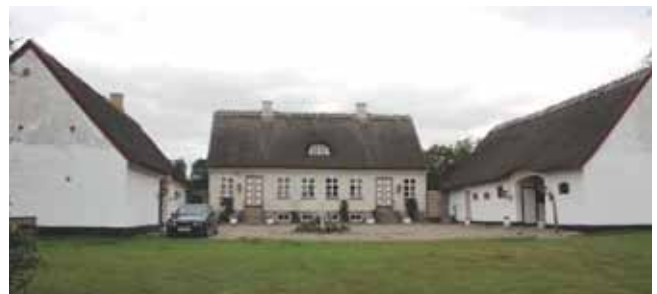
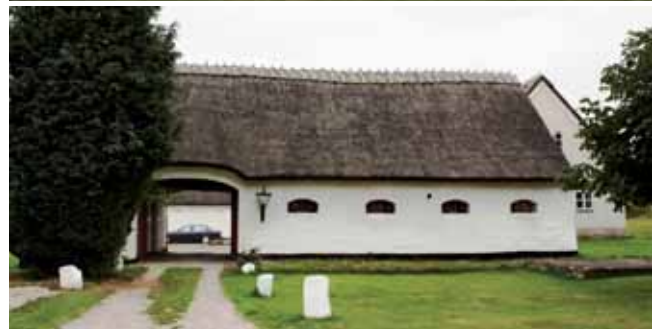
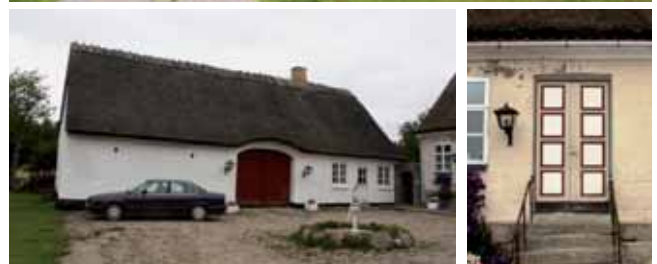
**Adresse:** Pilekærvej 3  
Grøngaarden

**Beskrivelse:** Fint beliggende tre-længet anlæg, udført med bindingsværk og stråtag. Stuehuset har nye re vinduer og døre, og har fået tilføjet et par større glaspartier. Taget har flere fine runde kviste og støbejerns-tagvinduer, samt tre skorstene i kippen. Den ene af udlængerne er ombygget til beboelse, og har en del originale støbejernsvinduer bevaret, og i den mindre udlænge findes en fin port.

**Anbefalinger:** De bærende bevaringsværdier er her stråtaget med kviste og skorstene, de originale vinduer og det synlige bindingsværk, samt de fine uderum det samlede anlæg skaber. Husets bevaringsværdi ville, ved en evt. kommende vinduesudskiftning, kunne styrkes yderligere ved at isætte opskossede trævinduer i traditionel udførsel med glas lagt i kitfals.
