Anlægsgartnerprojekt  
for  
Egtoftevej 10

Renovering og beplantning af skråning mod Øresund

Kongevejens Anlægsgartneri  
Oktober 2023

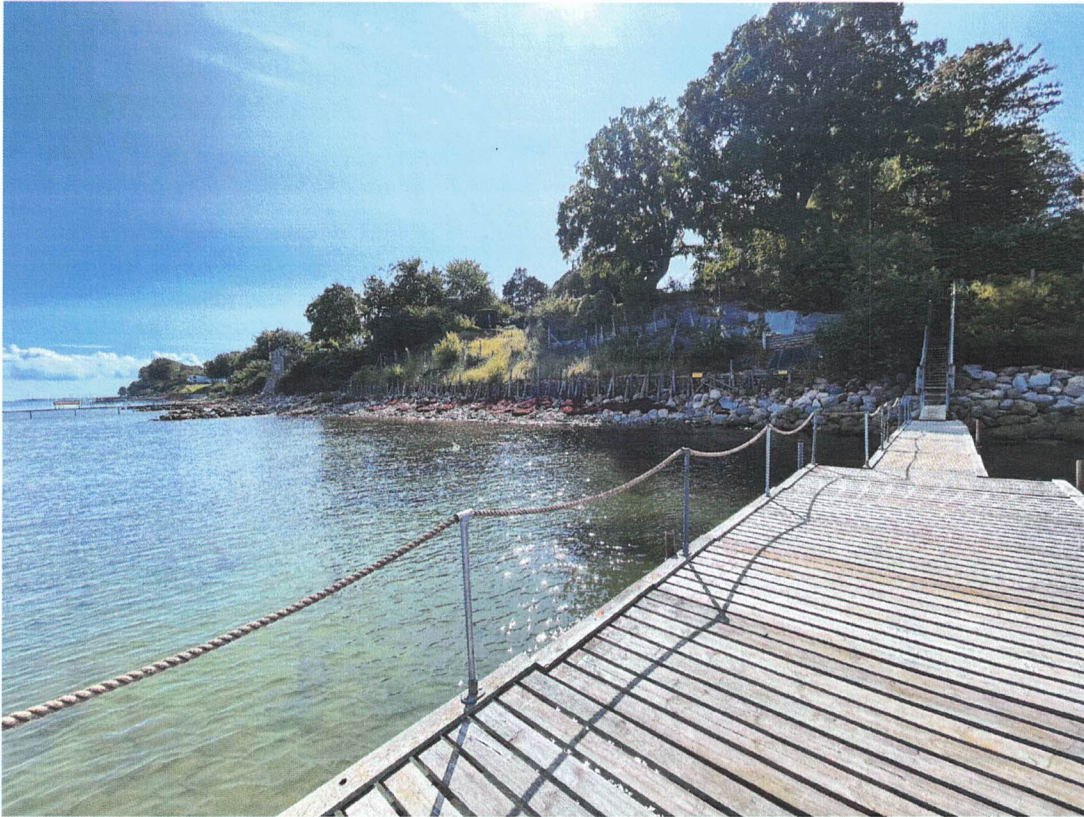
Egtoftevej 10 i august 2023

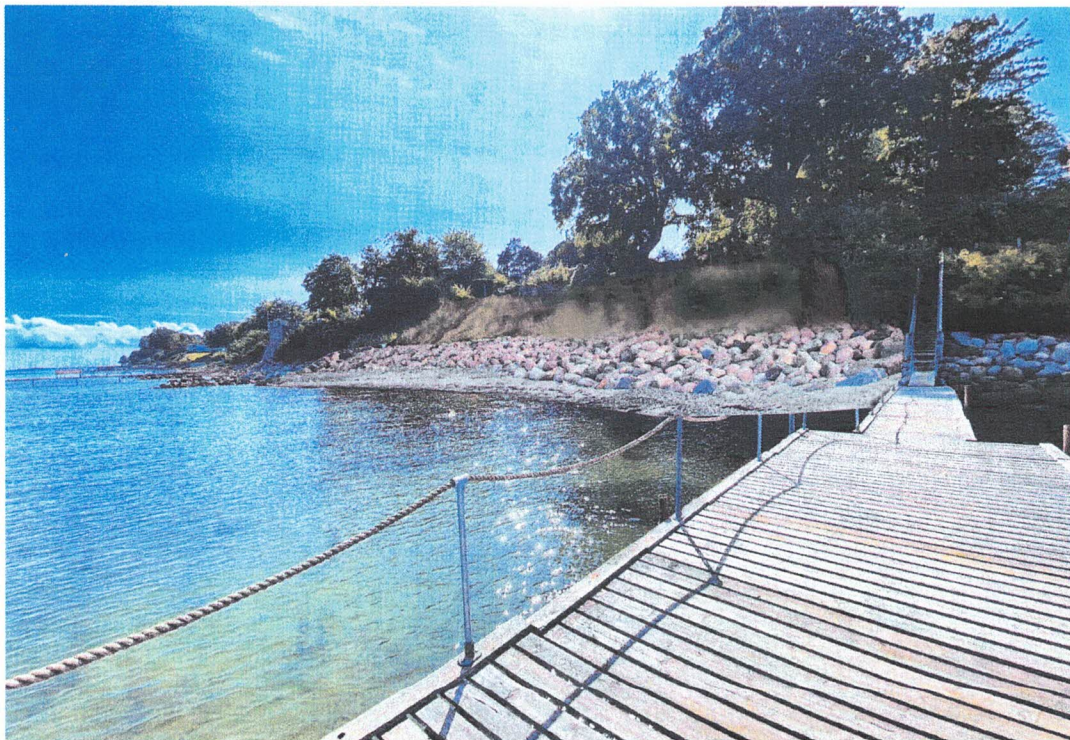
Egtoftevej 10 efter etablering af kystbeskyttelse. De sten, der anvendes, vil være mere kantede og mørkere end de viste, nærmest sorte. Se foto fra Rungsted Havn, Sydmoen.
